UNIVERSIDAD ANDINA DEL CUSCO
FACULTAD DE INGENIERÍA Y ARQUITECTURA
INGENIERÍA CIVIL

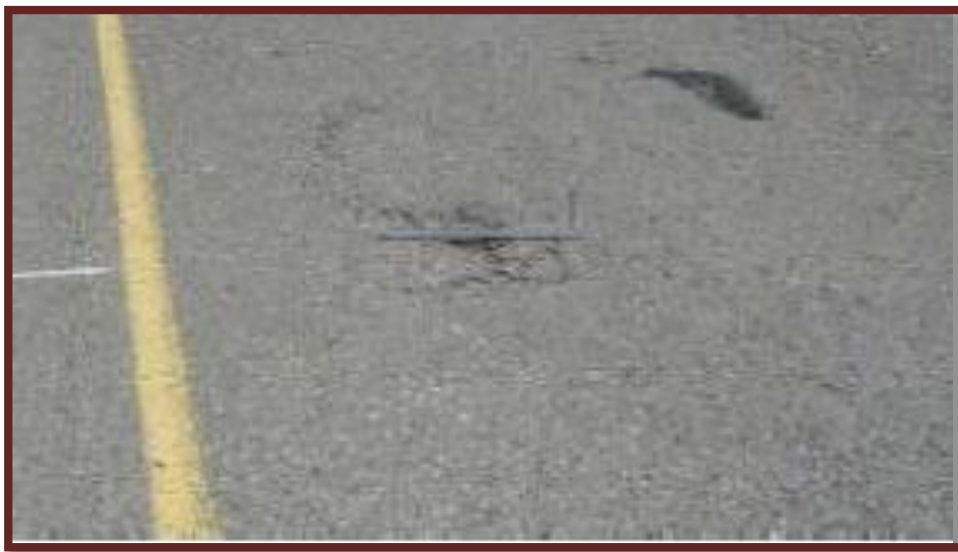
Figura N°48 Falla tipo 13: Baches de nivel de severidad bajo (L).
(Ing. Corros, Urbaez y Corredor, 2009).

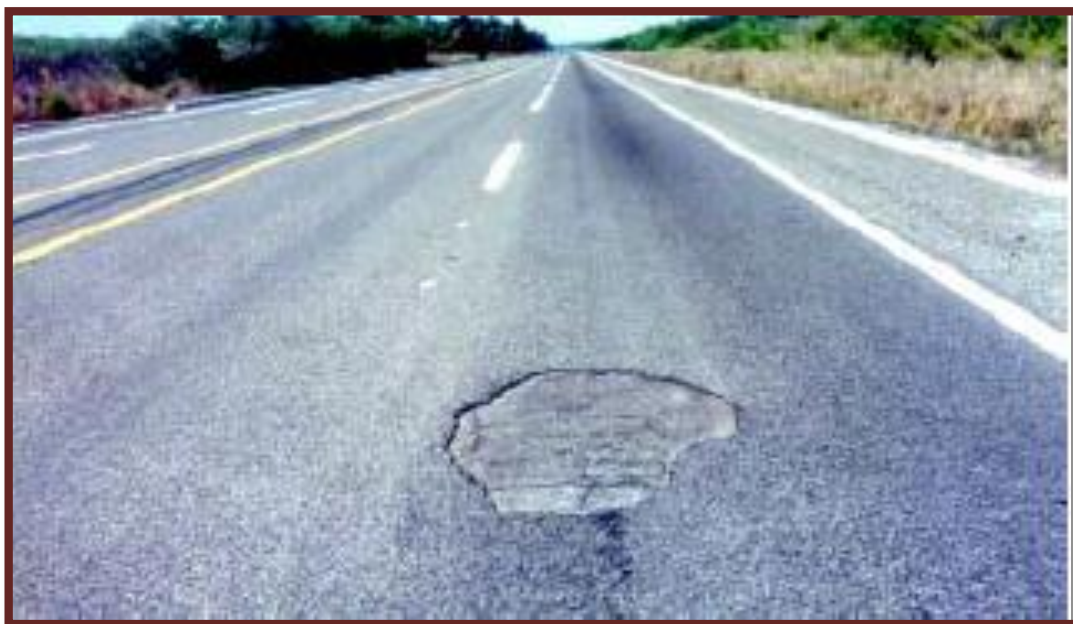
Figura N°49 Falla tipo 13: Baches de nivel de severidad medio (M). (Ing. Corros, Urbaez y Corredor, 2009).

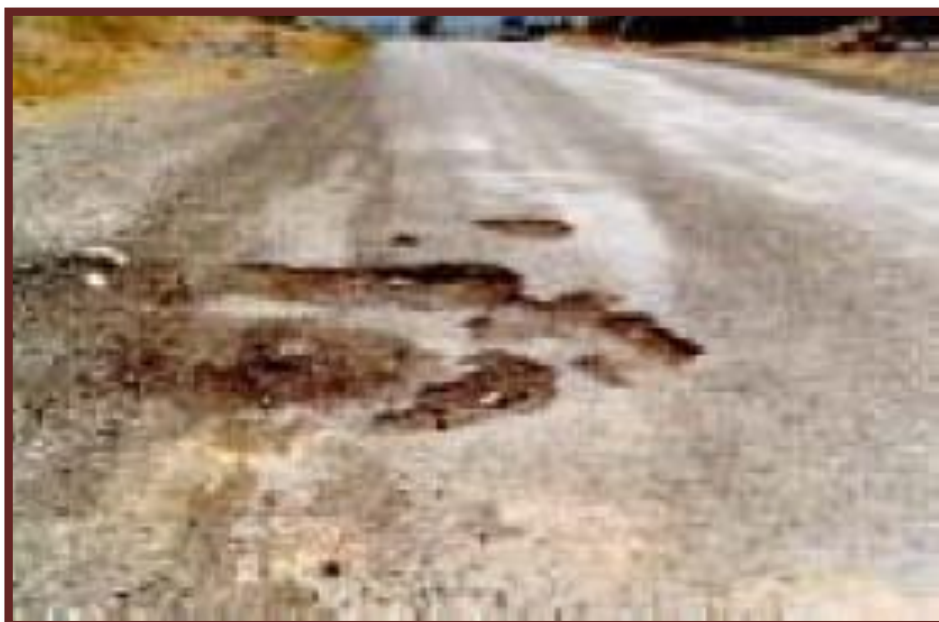
Figura N°50 Falla tipo 13: Baches de nivel de severidad alto (H). (Ing. Corros, Urbaez y Corredor, 2009).

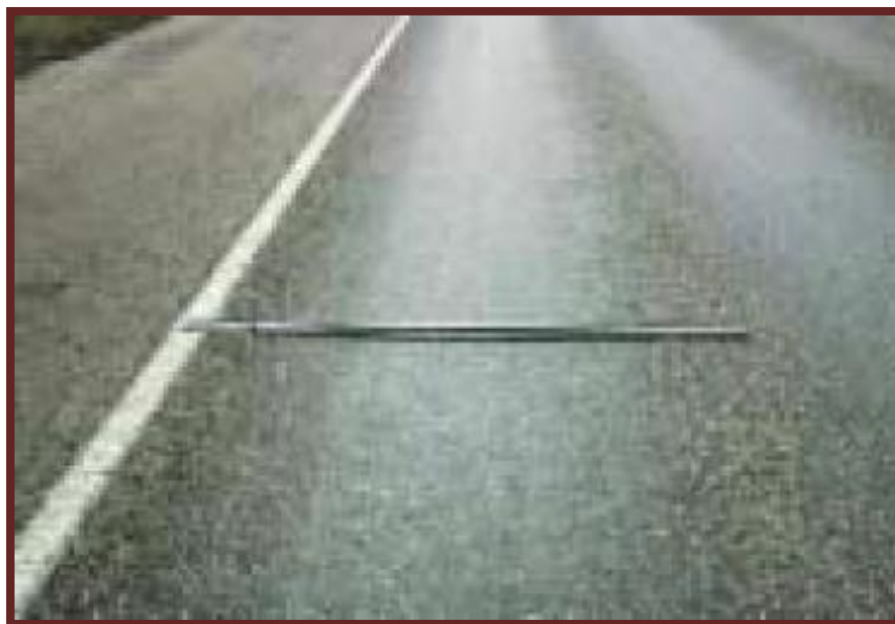
Figura N°51 Falla tipo 14: Ahuellamiento de nivel de severidad bajo (L). (Ing. Corros, Urbaez y Corredor, 2009).

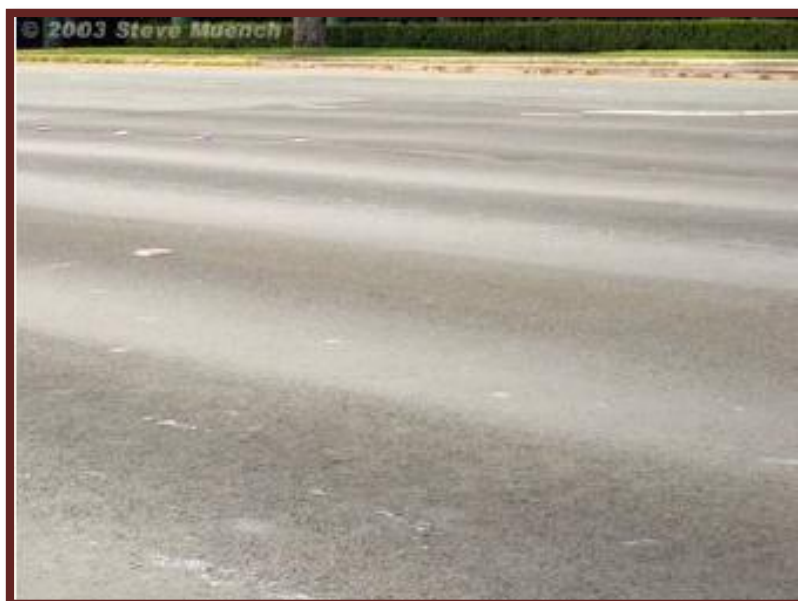
Figura N°52 Falla tipo 14: Ahuellamiento de nivel de severidad medio (M). (Ing. Corros, Urbaez y Corredor, 2009).

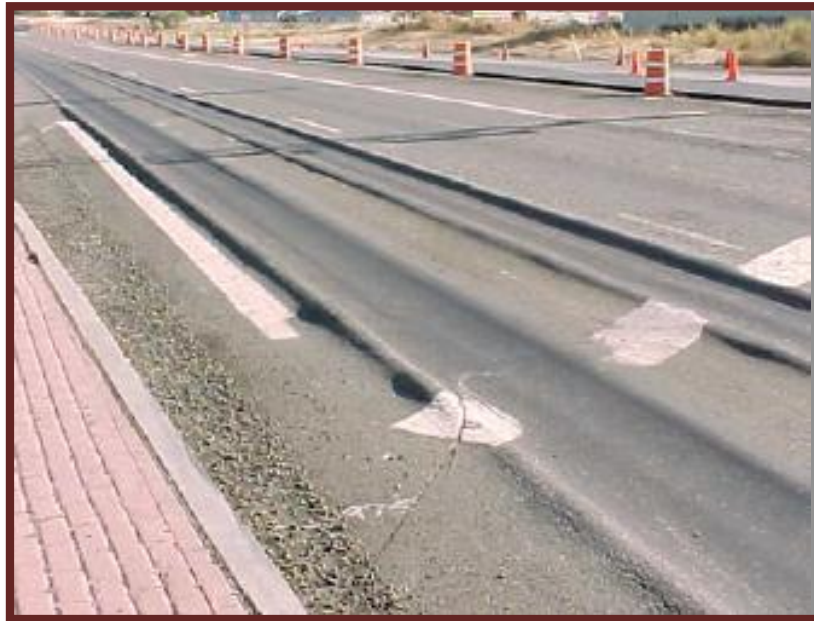
Figura N°53 Falla tipo 14: Ahuellamiento de nivel de severidad alto (H). (Ing. Corros, Urbaez y Corredor, 2009).

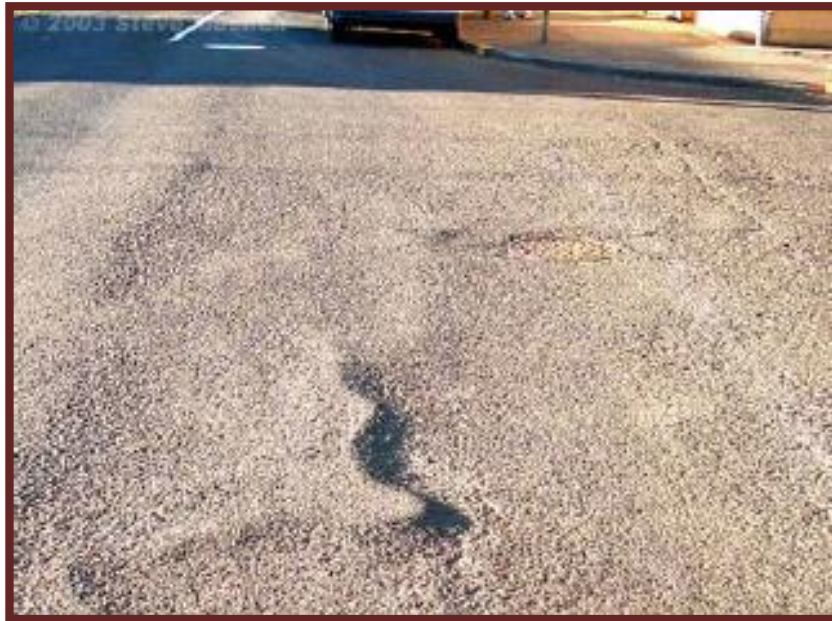
Figura N°54 Falla tipo 15: Deformación por empuje. (Ing. Corros, Urbaez y Corredor, 2009).

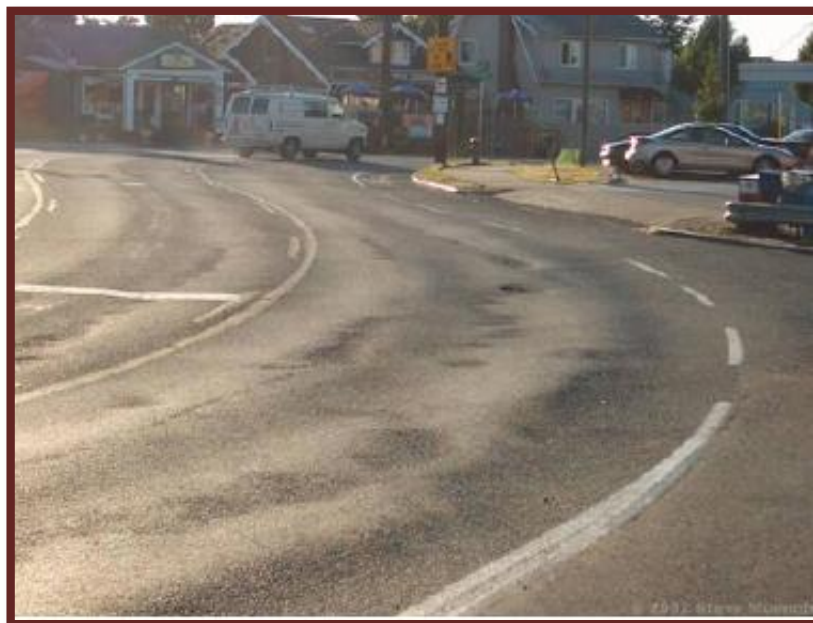
Producen un efecto medio en la calidad de rodaje.

Figura N°55 Falla tipo 15: Deformación por empuje de nivel de severidad medio (M). (Ing. Corros, Urbaez y Corredor, 2009).

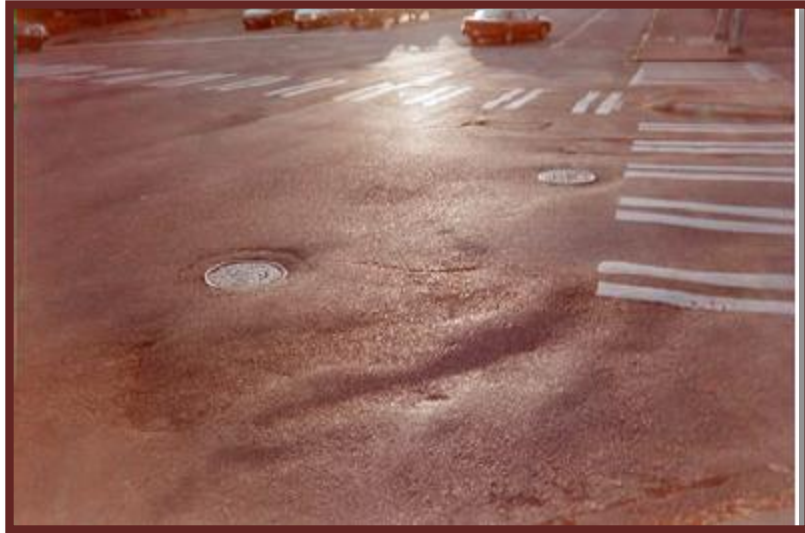
Producen un efecto negativo muy marcado en la calidad de rodaje.

Figura N°56 Falla tipo 15: Deformación por empuje de nivel de severidad alta (H). (Ing. Corros, Urbaez y Corredor, 2009).

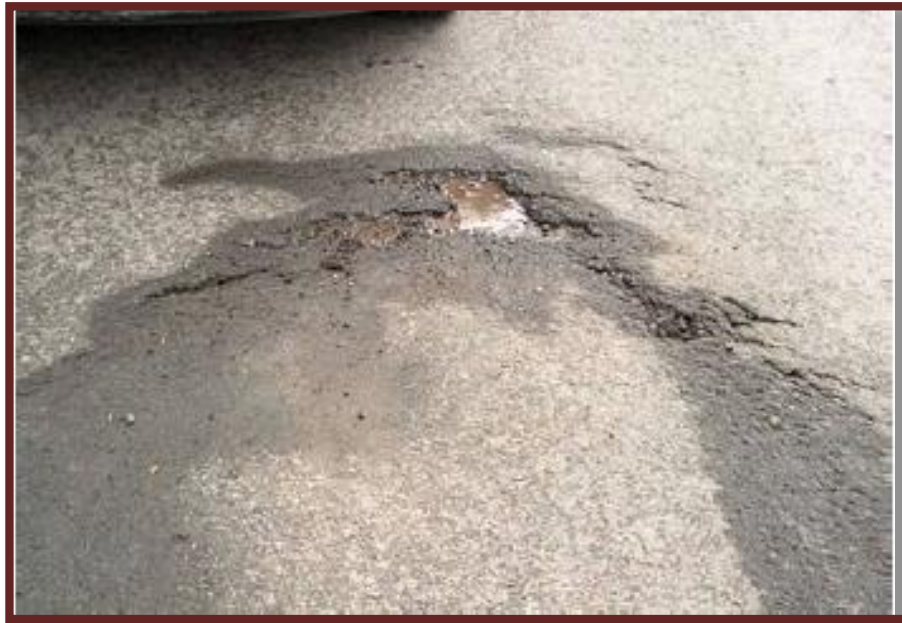
Figura N°57 Falla tipo 16: Grietas por desplazamiento (fisuras parabólicas). (Ing. Corros, Urbaez y Corredor, 2009).

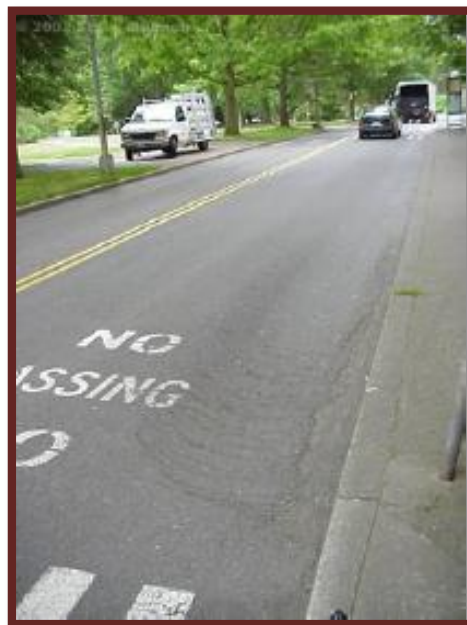
Ancho promedio de la grieta menor que 10.0 mm.

Figura N°58 Falla tipo 16: Grietas por desplazamiento (fisuras parabólicas) de nivel de severidad bajo (L). (Ing. Corros, Urbaez y Corredor, 2009).

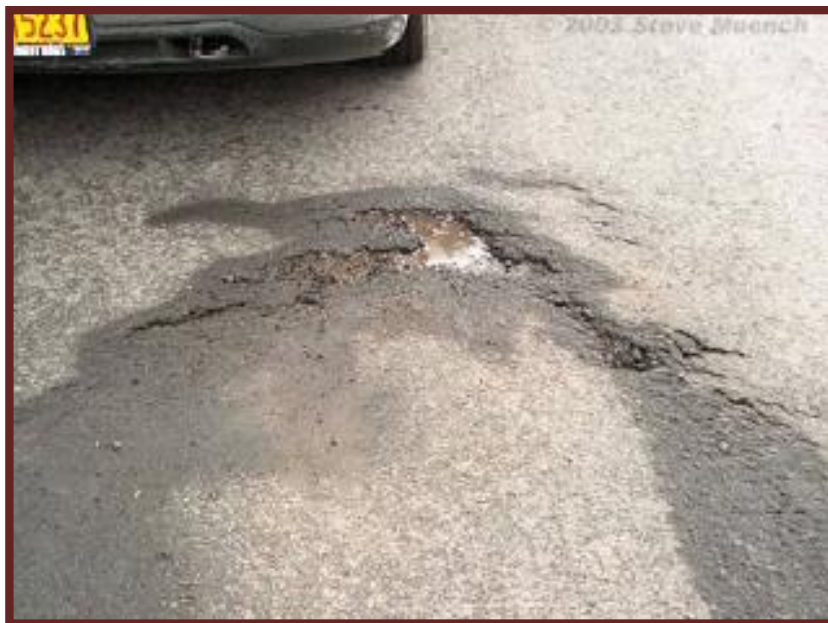
1. Ancho promedio de la grieta es mayor de 38.0 mm.
2. El área alrededor de la grieta esta fracturada en pedazos fácilmente removibles.

Figura N°59 Falla tipo 16: Grietas por desplazamiento (fisuras parabólicas) de nivel de severidad alto (H). (Ing. Corros, Urbaez y Corredor, 2009).

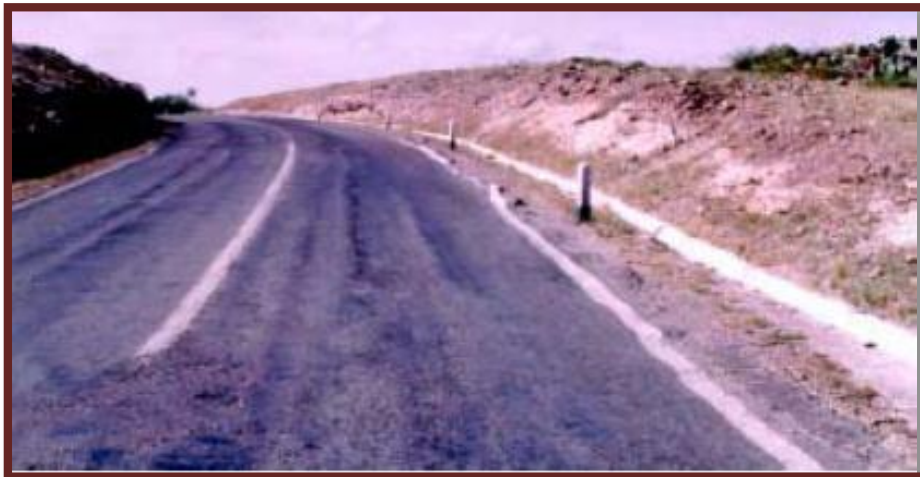
Figura N°60 Falla tipo 17: Hinchamiento. (Ing. Corros, Urbaez y Corredor, 2009).

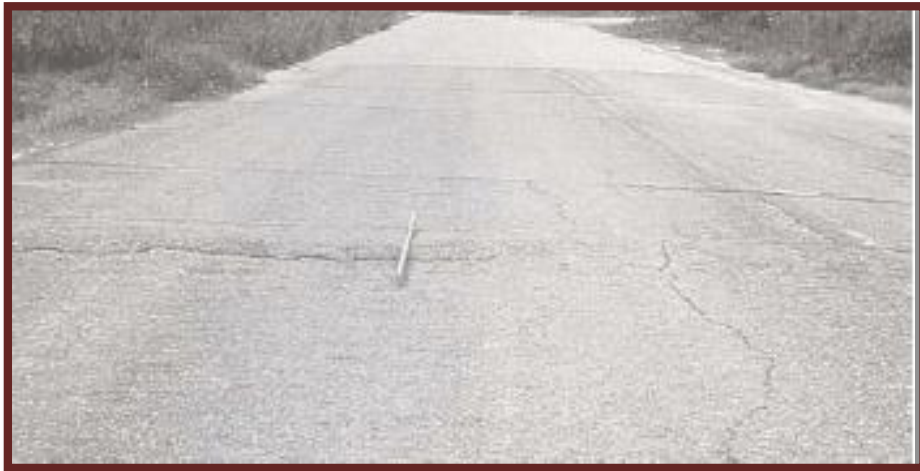
El hinchamiento causa calidad de transito de severidad media.

Figura N°61 Falla tipo 17: Hinchamiento de severidad media (M). (Ing. Corros, Urbaez y Corredor, 2009).

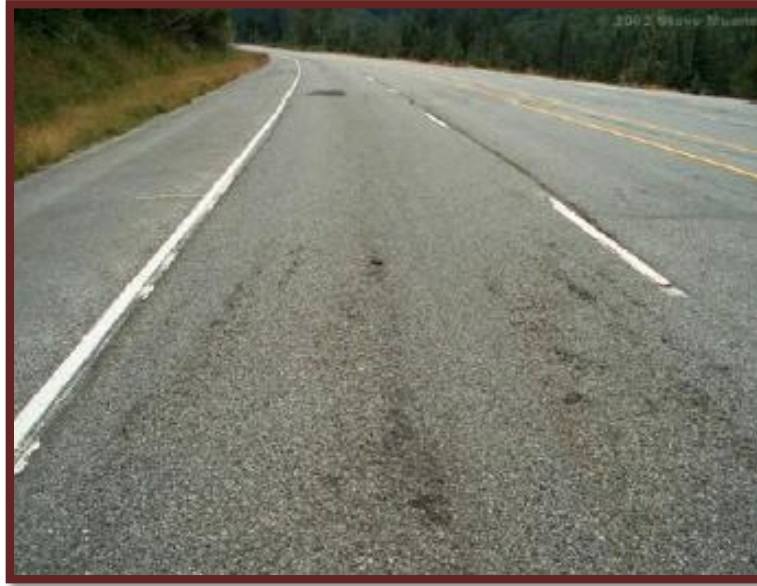
Figura N°62 Falla tipo 18: Disgregación y Desintegración. (Ing. Corros, Urbaez y Corredor, 2009).

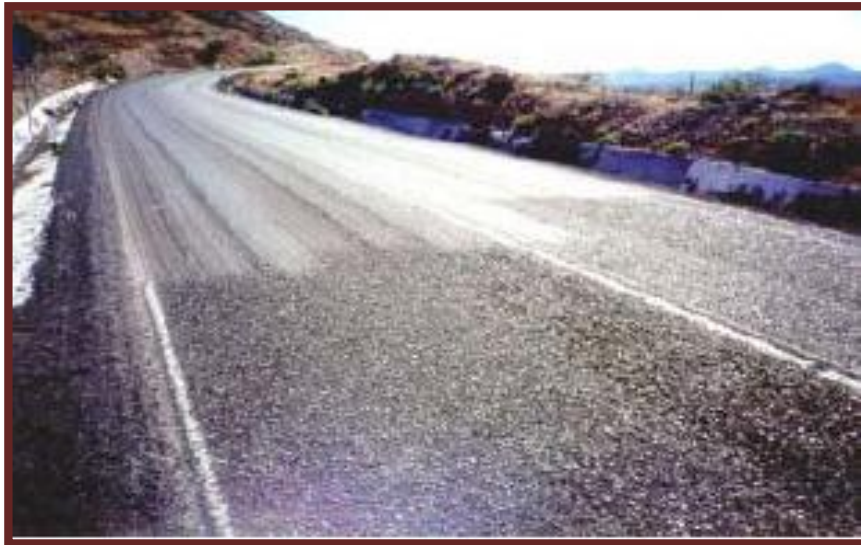
Figura N°63 Falla tipo 18: Disgregación y Desintegración de nivel de severidad baja (L). (Ing. Corros, Urbaez y Corredor, 2009).
