UNIVERSIDAD ANDINA DEL CUSCO

TESIS

“EVALUACIÓN DEL ESTADO SUPERFICIAL DEL PAVIMENTO FLEXIBLE POR EL MÉTODO PAVEMENT CONDITION INDEX (PCI) Y SU INFLUENCIA EN EL CONFORT DE SERVICIO DEL CIRCUITO DE LA EXPLANADA DE SACSAYHUAMAN – CUSCO”

2018

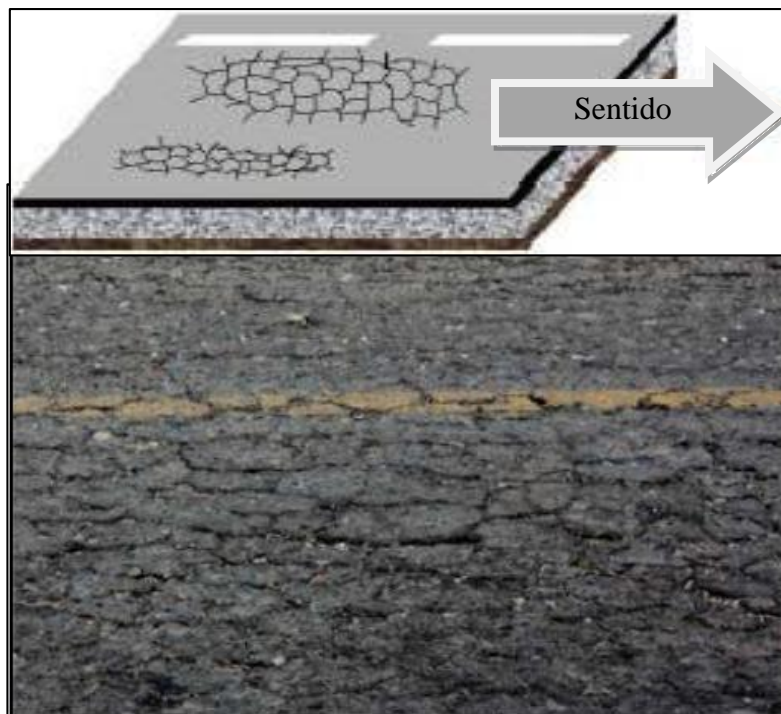
Figura 10. Piel de cocodrilo de alta severidad.

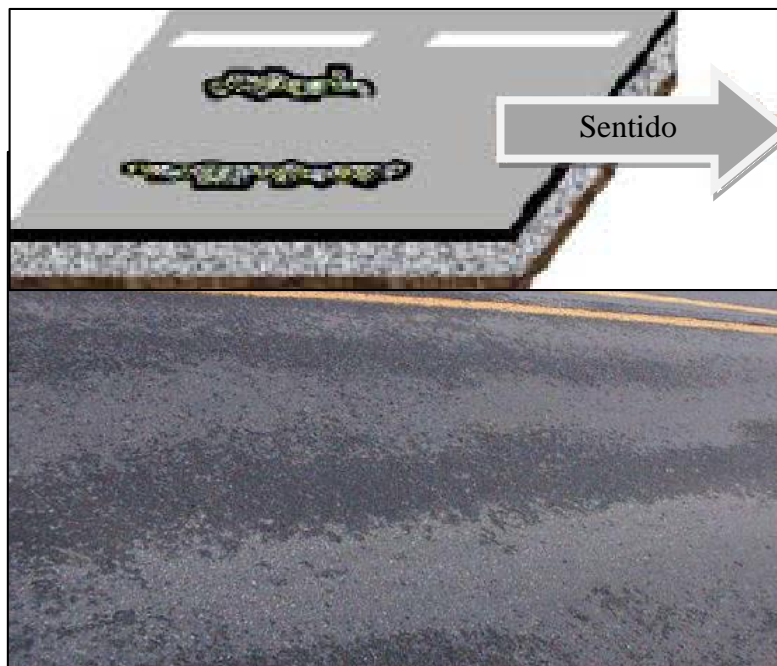
Figura 11. Exudación de baja severidad.

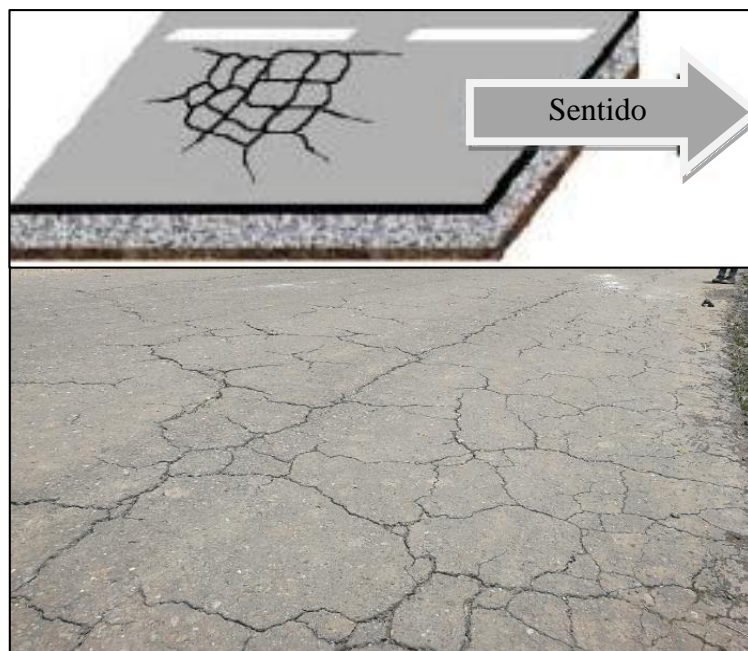
Figura 12. Agrietamiento en bloque de severidad media.

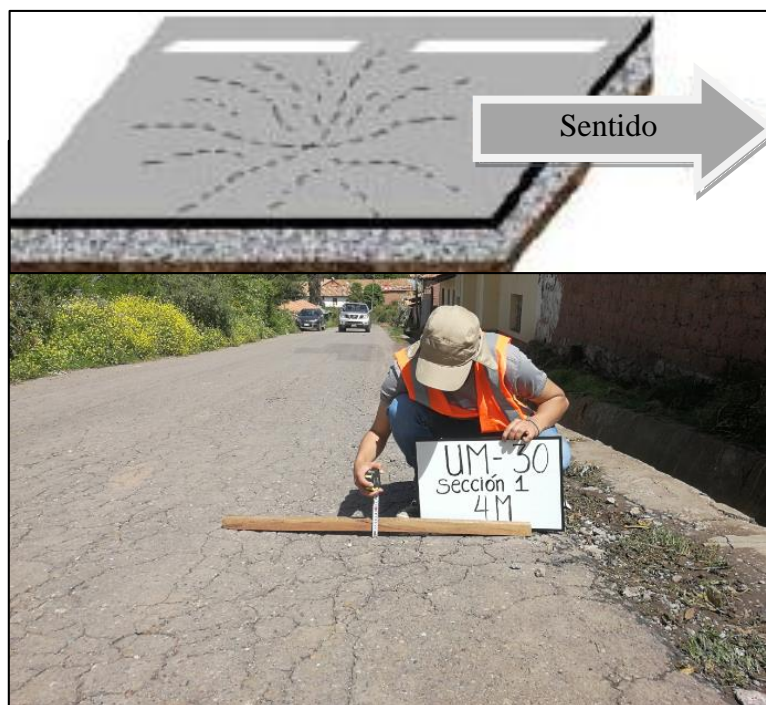
Figura 13. Abultamiento y hundimiento de severidad media.

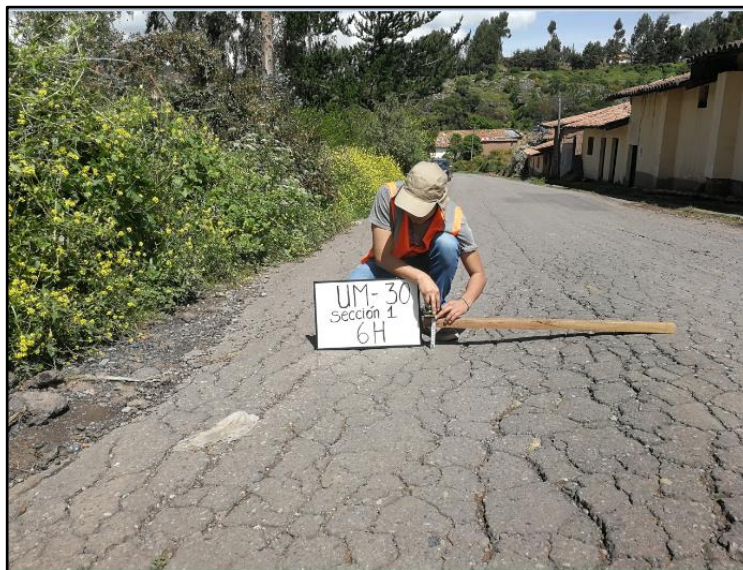
Figura 15. Falla Depresión de severidad alta.

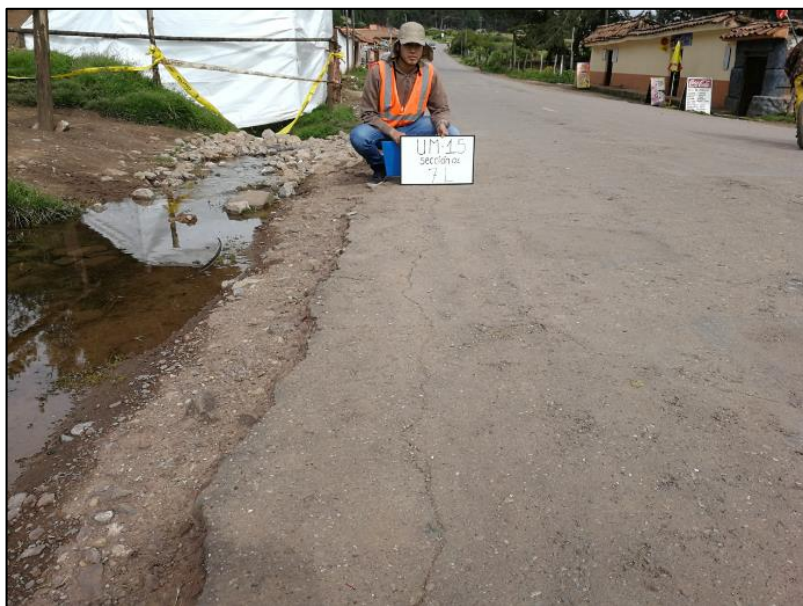
Figura 16. Falla Grieta de Borde de severidad baja.

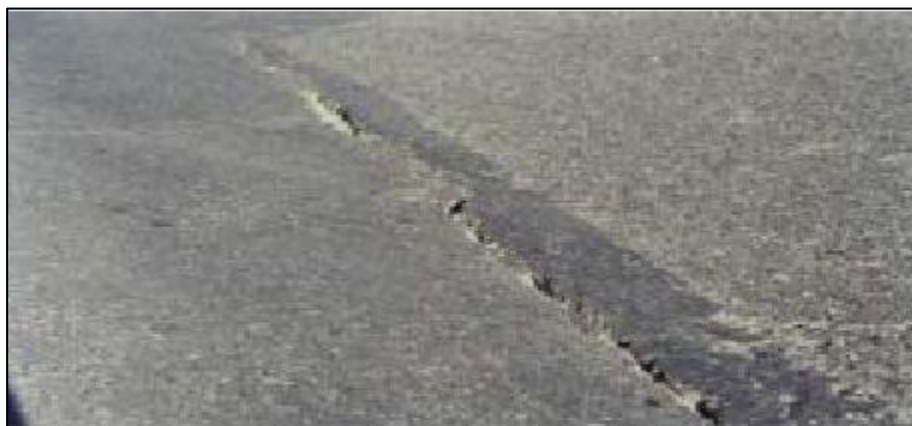
Figura 17. Falla Grieta de Reflexión de Junta de severidad media.

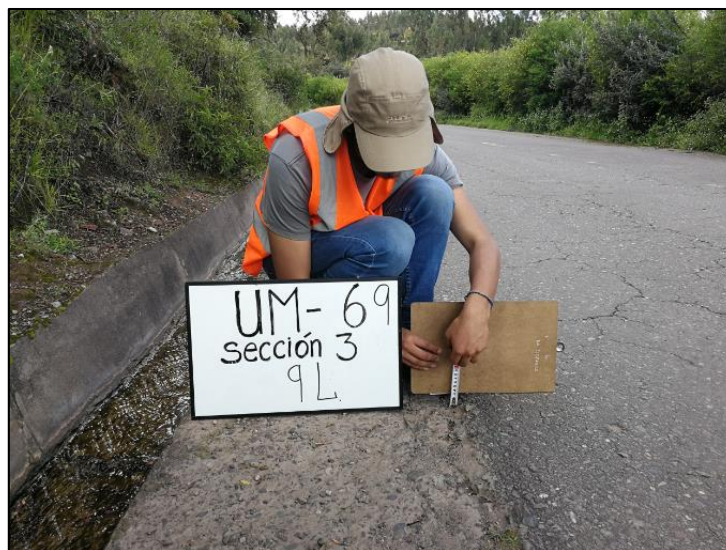
Figura 18. Desnivel Carril – Berma de severidad baja.

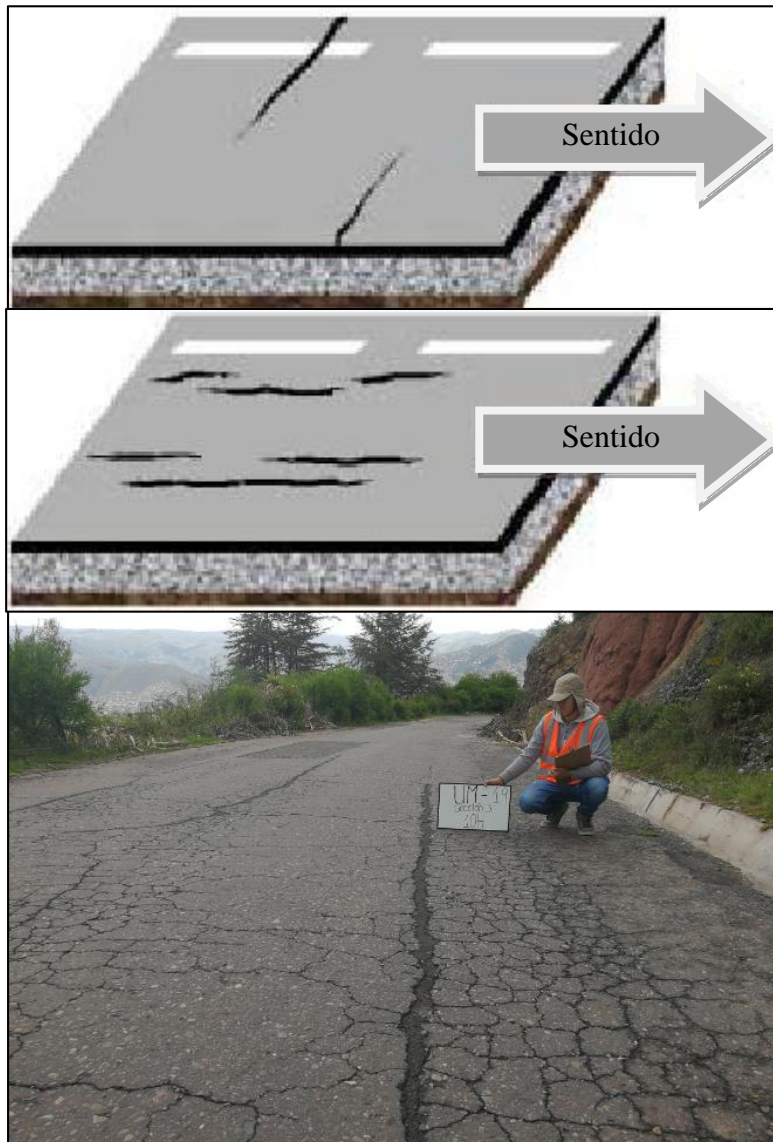
Figura 19. Grieta Longitudinal de severidad alta.

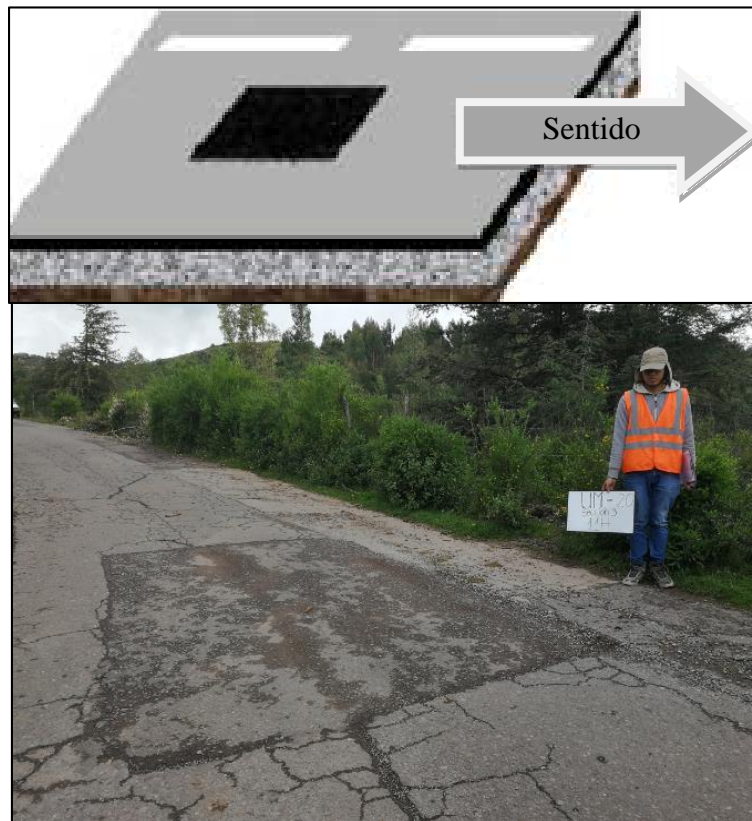
Figura 20. Parcheo de severidad alta.

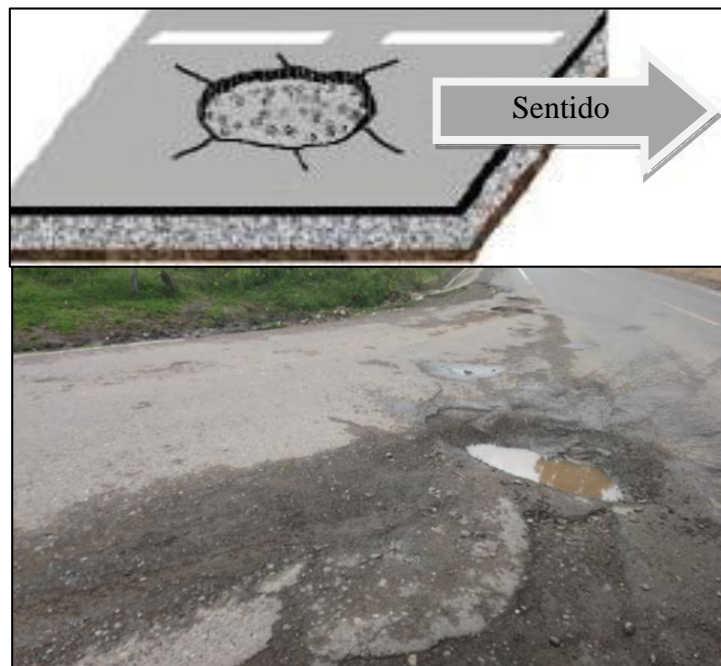
Figura 23. Hueco de severidad alta.

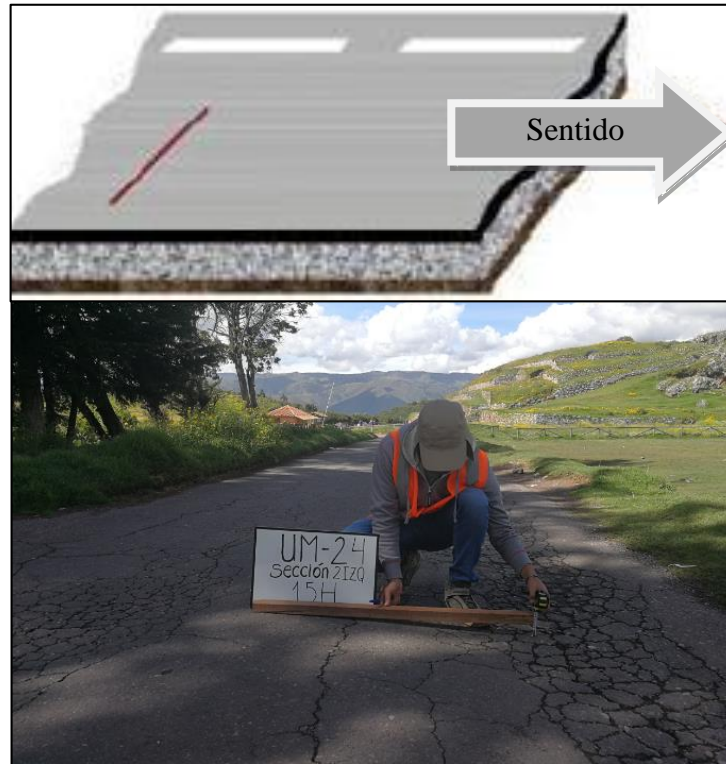
Figura 25. Ahuellamiento severidad alta.

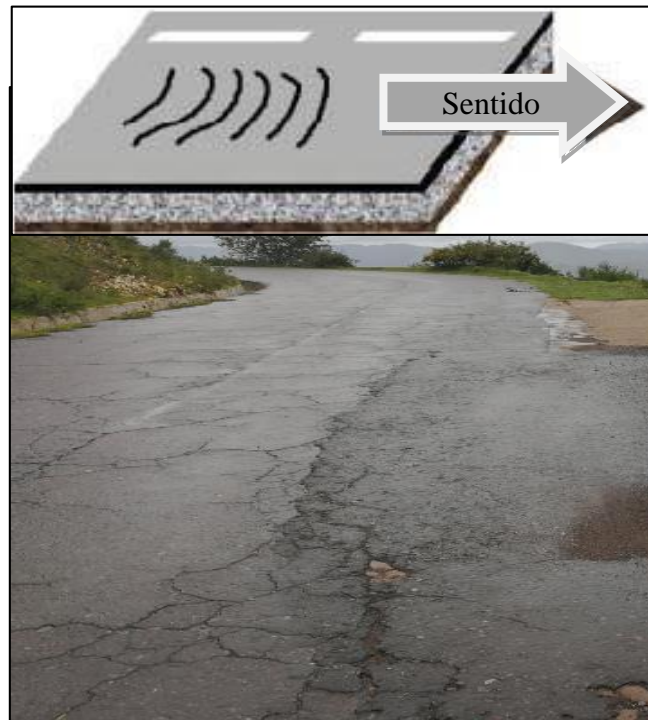
Figura 27. Grieta Parabólica de severidad alta.

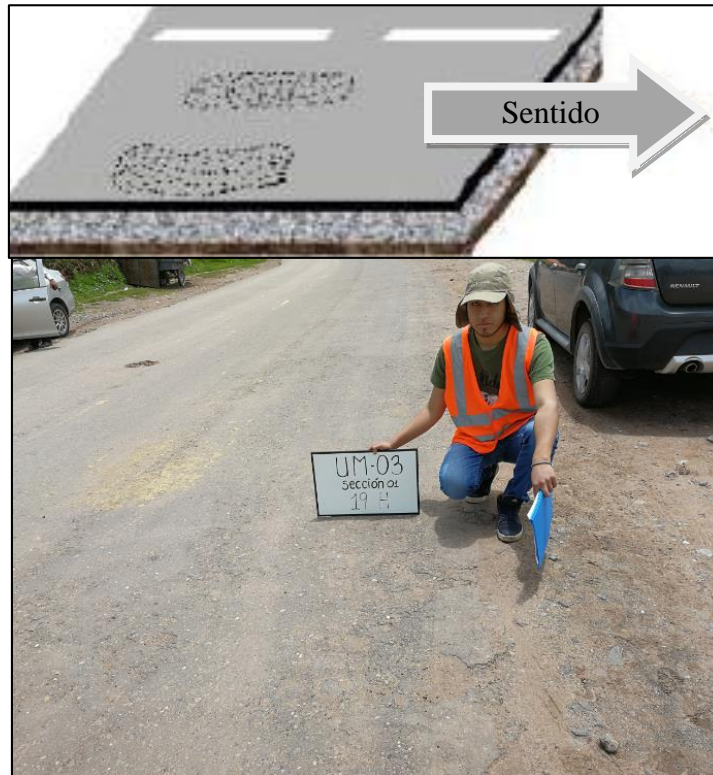
Figura 29. Desprendimiento de Agregados de severidad alta.
