UNIVERSIDAD ANDINA DEL CUSCO

TESIS

"PROPUESTA DE ESTRATEGIAS DE INTERVENCIÓN DEL PAVIMENTO FLEXIBLE, APLICANDO LAS METODOLOGÍAS PCI, VIZIR Y PSI, EN EL TRAMO PARADERO GRIFO MOBIL-CIENCIAS DE LA SALUD DE LA UNIVERSIDAD ANDINA DE LA PROLONGACIÓN AV. DE LA CULTURA – AV. MANCO CAPAC – PROLONGACIÓN AV. MANCO CAPAC DE LA CIUDAD DEL CUSCO– 2018".

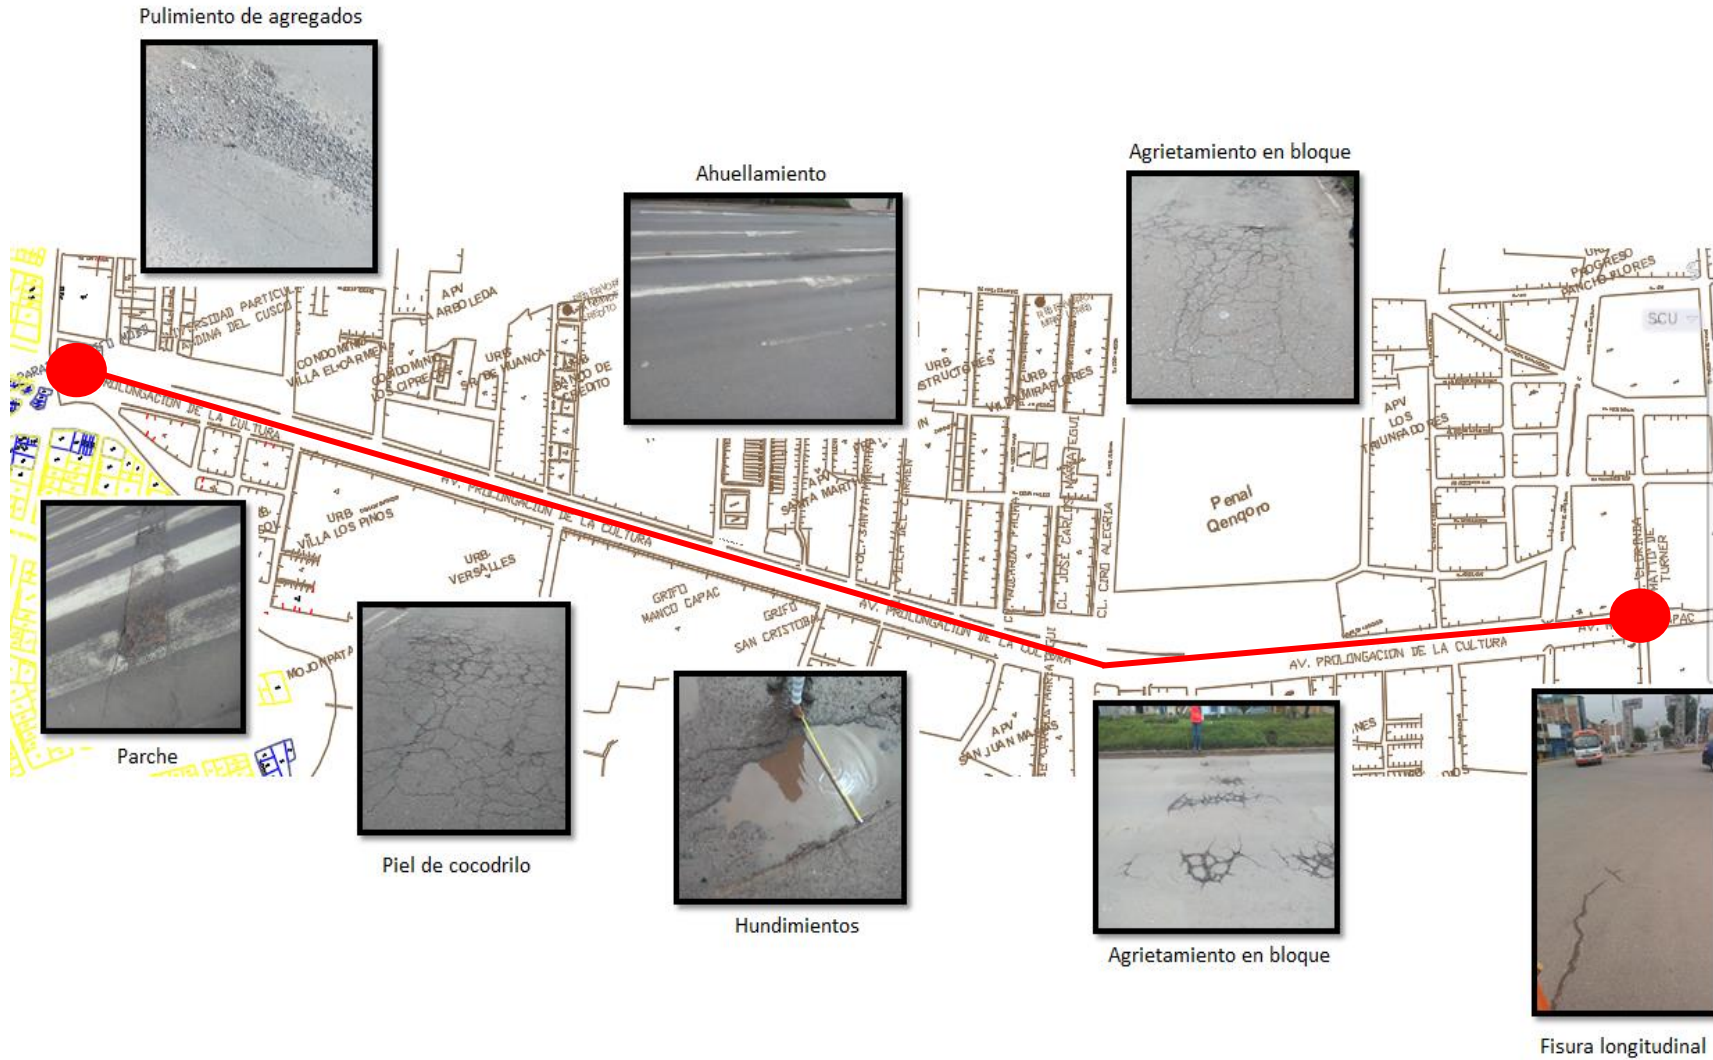
Figura 2: Ubicación de fallas predominantes Tramo Paradero Grifo Mobil – Av. Clorinda Matto de Turner

Mediante una inspección visual del tramo en estudio, se pudo observar que presentaba múltiples fallas como, parches, abultamientos, ahuellamientos, piel de cocodrilo, grietas de borde, huecos, fisuras longitudinales y transversales; los cuales no brindan comodidad ni seguridad necesarios para el tránsito vehicular, mostrados a continuación en las figuras 2, 3 y 4:
