UNIVERSIDAD ANDINA DEL CUSCO - ESCUELA PROFESIONAL DE INGENIERÍA CIVIL					
"ELABORACIÓN DE UN PLAN DE GESTIÓN DE PAVIMENTOS CON EL MÉTODO DEL PCI MEDIANTE EL USO DEL UAV EN LA URBANIZACIÓN INGENIERÍA LARAPA GRANDE SAN JERÓNIMO - CUSCO"					
EVALUACIÓN DEL ÍNDICE DE CONDICIÓN DEL PAVIMENTO RÍGIDO (PCI)					
Ubicación:	Urbanización Ingeniería Larapa Grande				
Nombre de la Vía:	Av. 05 (Los Chachacomos)				
Evaluado por:	Majumi Mamani Velazco & Zenaida Yauri Malpartida				
Fecha:	Jueves, 20 de diciembre de 2018				
Progresiva Inicial:	0+286.56				
Progresiva Final:	0+319.04				
Número de Sección :	AV5-11				
Número de Losas:	20				
TIPOS DE FALLAS					
R01 Blow Up / Buckling	L,M,H				
R02 Grieta de Esquina	L,M,H				
R03 Losa Dividida	L,M,H				
R04 Grieta de Durabilidad "D"	L,M,H				
R05 Escala	L,M,H				
R06 Sello de Junta	L,M,H				
R07 Desnivel Carril / Berma	L,M,H				
R08 Grieta Lineal	L,M,H				
R09 Parchoo Grande	L,M,H

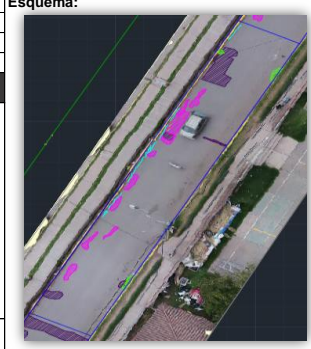
F11	M	7.04													7.04	2.88	15.50
F19	L	0.65													0.65	0.27	0.00
F19	M	0.45	0.18												0.63	0.26	5.50
NÚMERO DE DEDUCIDOS MAYORES A 2 (q) =											4.00	VALOR TOTAL DE DEDUCCIÓN (total VD) =		48.9			
VALOR DEDUCIDO MAS ALTO (HDVI) =											22.50	total VD= Σ(VDi)					
NÚMERO ADMISIBLE DE DEDUCIDOS (mi) =											8.12						
CÁLCULO DEL PCI																	
RANGO DE PCI / CLASIFICACIÓN	N°	VALORES DEDUCIDOS											TOTAL	q	CDV		
85-100	1	22.50	15.50	5.50	3.50	1.90	0.00							48.90	4.00	26.00	
	2	22.50	15.50	5.50	2.00	1.90	0.00							47.40	3.00	31.50	
70-85	3	22.50	15.50	2.00	2.00	1.90	0.00							43.90	2.00	37.00	
	4	22.50	2.00	2.00	2.00	1.90	0.00							30.40	1.00	47.50	
55-70	5																
40-55	6																
25-40	7																
10-25	8																
0-10	9																
	10																
	11																
	12																
	13																
	14																
	15

PCI= 100 - max CDV											PCI=	52.50	VALOR DE DEDUCCIÓN CORREGIDO (max CDV) =		47.5		
											CONDICIÓN DEL PAVIMENTO		REGULAR
