UNIVERSIDAD ANDINA DEL CUSCO - ESCUELA PROFESIONAL DE INGENIERÍA CIVIL								
"ELABORACIÓN DE UN PLAN DE GESTIÓN DE PAVIMENTOS CON EL MÉTODO DEL PCI MEDIANTE EL USO DEL UAV EN LA URBANIZACIÓN INGENIERÍA LARAPA GRANDE SAN JERÓNIMO – CUSCO 2018"								
EVALUACIÓN DEL ÍNDICE DE CONDICIÓN DEL PAVIMENTO RÍGIDO (PCI)								
Ubicación:	Urbanización Ingeniería Larapa Grande							
Nombre de la Vía:	Los Capulies							
Evaluado por:	Majumi Mamani Velazco & Zenaida Yauri Malpartida							
Fecha:	sábado, 22 de diciembre de 2018							
Progresiva Inicial:	0+188.98							
Progresiva Final:	0+221.86							
Número de Sección :	CAP-07							
Número de Losas:	22							
TIPOS DE FALLAS								
R01 Blow Up / Buckling	L,M,H							
R02 Grieta de Esquina	L,M,H							
R03 Losa Dividida	L,M,H							
R04 Grieta de Durabilidad "D"	L,M,H							
R05 Escala	L,M,H							
R06 Sello de Junta	L,M,H							
R07 Desnivel Carril / Berma	L,M,H

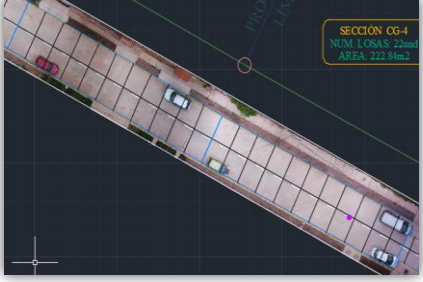
R05	Escala	L,M,H	R15	Cruce de Vía Ferrea y Rompemuelle	L,M,H			
R06	Sello de Junta	L,M,H	R16	Desconchamiento, Mapa de Grietas, Craquelado	L,M,H			
R07	Desnivel Carril / Berma	L,M,H	R17	Grietas de Retracción	-			
R08	Grieta Lineal	L,M,H	R18	Descascaramiento de Esquina	L,M,H			
R09	Parqueo Grande	L,M,H	R19	Descascaramiento de Junta	L,M,H			
R10	Parqueo Pequeño	L,M,H						
<p>NIVEL DE SEVERIDAD : BAJO L MEDIO M ALTO H</p>								
<p align="center">INVENTARIO FALLAS</p>								
FALLA	SEVERIDAD	NRO DE LOSAS	DENSIDAD %	VALOR DEDUCIDO	Esquema:			
R10	L	1	5	0.00

VALOR TOTAL DE DEDUCCIÓN (total VD) =				0.00		total VD= Σ(VDi)		
NÚMERO DE DEDUCIDOS MAYORES A 2 (q) =				4.00				
VALOR DEDUCIDO MAS ALTO (HDVi) =				0.00				
NÚMERO ADMISIBLE DE DEDUCIDOS (mi) =				10.18				
<p align="center">CÁLCULO DEL PCI</p>								
RANGO DE PCI / CLASIFICACIÓN		N°	VALORES DEDUCIDOS			TOTAL	q	CDV
85-100	EXCELENTE	1

70-85	MUY BUENO	2						
55-70	BUENO	3						
40-55	REGULAR	4						
25-40	POBRE	5						
10-25	MUY POBRE	6						
0-10	COLAPSADO	7						
		8						
		9						
		10						
		11						
		12						
		13						
			VALOR DE DEDUCCIÓN CORREGIDO (max CDV) =				0.00	
PCI = 100 - max CDV		PCI= #####		CONDICIÓN DEL PAVIMENTO		100.00	EXCELENTE

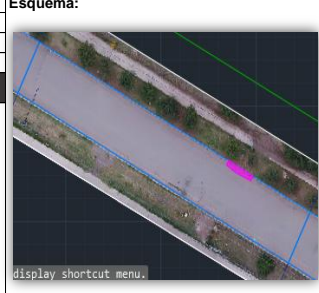
F04 Abultamientos y Hundimientos	M	F14 Cruce de Vía Férrea M2															
F05 Corrugación	M2	F15 Ahuellamiento M2															
F06 Depresión	M2	F16 Desplazamiento M2															
F07 Grieta de Borde	M	F17 Grietas Parabólicas o por Deslizamiento M2															
F08 Grieta de Reflexión de Junta	M	F18 Hinchamiento M2															
F09 Desnivel Carril / Berma	M	F19 Meteorización Desprendimiento de Agregado M2															
F10 Gritas Longitudinales y Transversales	M																
NIVEL DE SEVERIDAD : BAJO L MEDIO M ALTO H																	
INVENTARIO FALLAS																	
FALLA	SEVERIDAD	CANTIDADES PARCIALES											TOTAL	DENSIDAD %	VALOR DEDUCIDO		
F01	L	2.29													2.29	0.92	10.5
F07	L	0.39													0.39	0.16	0
NÚMERO DE DEDUCIDOS MAYORES A 2 (q) =		1.00		VALOR TOTAL DE DEDUCIÓN (total VD) =		10.5											
VALOR DEDUCIDO MAS ALTO (HDVI) =		10.50		total VD= Σ(VDi)													
NÚMERO ADMISIBLE DE DEDUCIDOS (mi) =		9.22

CÁLCULO DEL PCI																	
RANGO DE PCI / CLASIFICACIÓN	Nº	VALORES DEDUCIDOS											TOTAL	q	CDV		
85-100 EXCELENTE	1	10.5												10.5	1.0	10.5	
70-85 MUY BUENO	2																
55-70 BUENO	3																
40-55 REGULAR	4																
25-40 POBRE	5																
10-25 MUY POBRE	6																
0-10 COLAPSADO	7																
	8																
	9																
	10																
	11																
	12																
	13																
	14																
	15																
VALOR DE DEDUCCIÓN CORREGIDO (max CDV) =		10.5		VALOR DE DEDUCCIÓN CORREGIDO		10.5											
PCI = 100 - max CDV		PCI= 89.50		CONDICIÓN DEL PAVIMENTO		EXCELETE

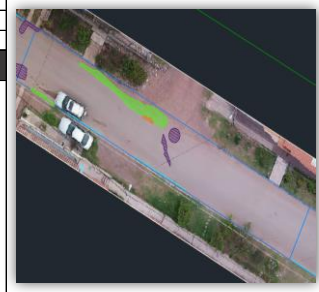
F03 Agrietamiento en Bloque M2	F13 Huecos M2														
F04 Abultamientos y Hundimientos M	F14 Cruce de Vía Férrea M2														
F05 Corrugación M2	F15 Ahuellamiento M2														
F06 Depresión M2	F16 Desplazamiento M2														
F07 Grieta de Borde M	F17 Grietas Parabólicas o por Deslizamiento M2														
F08 Grieta de Reflexión de Junta M	F18 Hinchamiento M2														
F09 Desnivel Carril / Berma M	F19 Meteorización Desprendimiento de Agregado M2														
F10 Gritas Longitudinales y Transversales M															
NIVEL DE SEVERIDAD : BAJO L MEDIO M ALTO H															
INVENTARIO FALLAS															
FALLA	SEVERIDAD	CANTIDADES PARCIALES										TOTAL	DENSIDAD %	VALOR DEDUCIDO	
F13	H	1.00											1.00	0.42	3.20
F07	L	4.97	7.55										12.52	5.23	3.80
F11	L	1.16											1.16	0.48	0.90
F11	M	1.63	1.06										2.69	1.12	10.00
F19	L	3.38											3.38	1.41	2.50
F19	H	0.66											0.66	0.28	11.70

NÚMERO DE DEDUCIDOS MAYORES A 2 (q) =		5.00										VALOR TOTAL DE DEDUCCIÓN (total VD) =		32.1	
VALOR DEDUCIDO MAS ALTO (HDVi) =		11.70										total VD= Σ(VDi)			
NÚMERO ADMISIBLE DE DEDUCIDOS (mi) =		9.11													
CÁLCULO DEL PCI															
RANGO DE PCI / CLASIFICACIÓN	N°	VALORES DEDUCIDOS							TOTAL	q	CDV				
85-100 EXCELENTE	1	11.70	10.00	3.80	3.20	2.50	0.90		32.10	5.00	11.70				
	2	11.70	10.00	3.80	3.20	2.00	0.90		31.60	4.00	13.30				
70-85 MUY BUENO	3	11.70	10.00	3.80	2.00	2.00	0.90		30.40	3.00	17.30				
	4	11.70	10.00	2.00	2.00	2.00	0.90		28.60	2.00	21.00				
55-70 BUENO	5	11.70	2.00	2.00	2.00	2.00	0.90		20.60	1.00	20.80				
40-55 REGULAR	6														
25-40 POBRE	7														
10-25 MUY POBRE	8														
0-10 COLAPSADO	9														
	10														
	11														
	12														
	13														
	14														
	15														
PCI = 100 - max CDV PCI = 79.00		VALOR DE DEDUCCIÓN CORREGIDO (max CDV) = 21

CONDICIÓN DEL PAVIMENTO 79.0		MUY BUENO

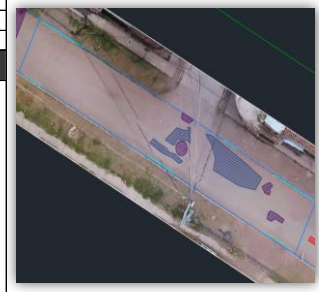
Tabla 268: Evaluación del Índice de Condición del Pavimento Flexible AV22-05

F03 Agrietamiento en Bloque M2	F13 Huecos M2														
F04 Abultamientos y Hundimientos M	F14 Cruce de Vía Férrea M2														
F05 Corrugación M2	F15 Ahuellamiento M2														
F06 Depresión M2	F16 Desplazamiento M2														
F07 Grieta de Borde M	F17 Grietas Parabólicas o por Deslizamiento M2														
F08 Grieta de Reflexión de Junta M	F18 Hinchamiento M2														
F09 Desnivel Carril / Berma M	F19 Meteorización Desprendimiento de Agregado M2														
F10 Gritas Longitudinales y Transversales M															
NIVEL DE SEVERIDAD : BAJO L MEDIO M ALTO H															
INVENTARIO FALLAS															
FALLA	SEVERIDAD	CANTIDADES PARCIALES										TOTAL	DENSIDAD %	VALOR DEDUCIDO	
F07	L	5.97	1.87	5.69	4.45								17.98	7.50	4.20
F07	M	3.88	2.42										6.30	2.63	7.60
F11	L	0.94	0.31										1.25	0.52	6.70
F11	H	1.69	0.78										2.47	1.03	21.20
F12	L	16.14											16.14	6.73	11.50

F12	M	2.31											2.31	0.96	9.20
F12	H	3.24											3.24	1.35	21.00
NÚMERO DE DEDUCIDOS MAYORES A 2 (q) = 7.00												VALOR TOTAL DE DEDUCCIÓN (total VD) =		81.4	
VALOR DEDUCIDO MAS ALTO (HDVi) = 21.20												total VD= Σ(VDi)			
NÚMERO ADMISIBLE DE DEDUCIDOS (mi) = 8.24															
CÁLCULO DEL PCI															
RANGO DE PCI / CLASIFICACIÓN	N°	VALORES DEDUCIDOS										TOTAL	q	CDV	
85-100	1	21.20	21.00	11.50	9.20	7.60	6.70	4.20					81.40	7.00	38.80
	2	21.20	21.00	11.50	9.20	7.60	6.70	2.00					79.20	6.00	38.00
	3	21.20	21.00	11.50	9.20	7.60	2.00	2.00					74.50	5.00	22.00
	4	21.20	21.00	11.50	9.20	2.00	2.00	2.00					68.90	4.00	39.00
	5	21.20	21.00	11.50	2.00	2.00	2.00	2.00					61.70	3.00	39.20
	6	21.20	21.00	2.00	2.00	2.00	2.00	2.00					52.20	2.00	39.00
	7	21.20	2.00	2.00	2.00	2.00	2.00	2.00					33.20	1.00	33.20
	8														
	9														
	10														
	11														
	12

13														
	14														
	15														
VALOR DE DEDUCCIÓN CORREGIDO (max CDV) = 39.2															
VALOR DE DEDUCCIÓN CORREGIDO (max CDV) = 39.2															
PCI = 100 - max CDV PCI = 60.80												CONDICIÓN DEL PAVIMENTO		60.8	
														BUENO

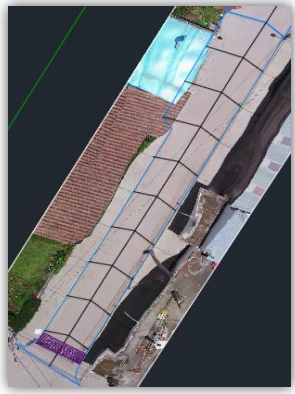
R06	Sello de Junta	L,M,H		R16	Desconchamiento, Mapa de Grietas, Craquelado	L,M,H						
R07	Desnivel Carril / Berma	L,M,H		R17	Grietas de Retracción	-						
R08	Grieta Lineal	L,M,H		R18	Descascaramiento de Esquina	L,M,H						
R09	Parqueo Grande	L,M,H		R19	Descascaramiento de Junta	L,M,H						
R10	Parqueo Pequeño	L,M,H										
NIVEL DE SEVERIDAD : BAJO L MEDIO M ALTO H												
INVENTARIO FALLAS												
FALLA	SEVERIDAD	NRO DE LOSAS	DENSIDAD %	VALOR DEDUCIDO	Esquema:							
R09	L	2	5	0.00

VALOR TOTAL DE DEDUCCIÓN (total VD) =				0.00								
NÚMERO DE DEDUCIDOS MAYORES A 2 (q) =				0.00								
VALOR DEDUCIDO MAS ALTO (HDVi) =				0.00								
NÚMERO ADMISIBLE DE DEDUCIDOS (mi) =				10.18	total VD= Σ(VDi)							
CÁLCULO DEL PCI												
RANGO DE PCI / CLASIFICACIÓN	N°	VALORES DEDUCIDOS								TOTAL	q	CDV
85-100 EXCELENTE 70-85 MUY BUENO 55-70 BUENO 40-55 REGULAR 25-40 POBRE 10-25 MUY POBRE 0-10 COLAPSADO	1

2											
	3											
	4											
	5											
	6											
	7											
	8											
	9											
	10											
	11											
	13											
	VALOR DE DEDUCCIÓN CORREGIDO (max CDV) =											0.00
PCI = 100 - max CDV		PCI= #####		CONDICIÓN DEL PAVIMENTO				100.00	EXCELENTE

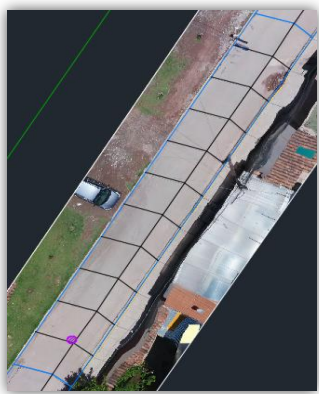
R10	L	1	5	0.00				
VALOR TOTAL DE DEDUCCIÓN (total VD) =				0.00	total VD= Σ(VDi)			
NÚMERO DE DEDUCIDOS MAYORES A 2 (q) =				0.00				
VALOR DEDUCIDO MAS ALTO (HDVi) =				0.00				
NÚMERO ADMISIBLE DE DEDUCIDOS (mi) =				10.18				
CÁLCULO DEL PCI								
RANGO DE PCI / CLASIFICACIÓN	N°	VALORES DEDUCIDOS				TOTAL	q	CDV
85-100 EXCELENTE	1							
70-85 MUY BUENO	2							
55-70 BUENO	3							
40-55 REGULAR	4							
25-40 POBRE	5							
10-25 MUY POBRE	6							
0-10 COLAPSADO	7

8							
	9							
	10							
	11							
	13							
VALOR DE DEDUCCIÓN CORREGIDO (max CDV) =						0.00		
PCI = 100 - max CDV PCI= #####						100.00		
CONDICIÓN DEL PAVIMENTO						EXCELENTE
