El tipo de falla predominante en la vía Izcuchaca – Huarcocondo es la **falla estructural**.

Para la presente investigación las unidades de muestreo consideradas fueron 13 por cada carril de acuerdo al cálculo realizado según la fórmula establecida en la norma ASTM D6433 (Standard Practice for Roads and Parking Lots Pavement Condition Index Surveys), cada una de las unidades de muestreo tienen una longitud de  $L=206.55$  m y un ancho de  $A= 3.05$  m.

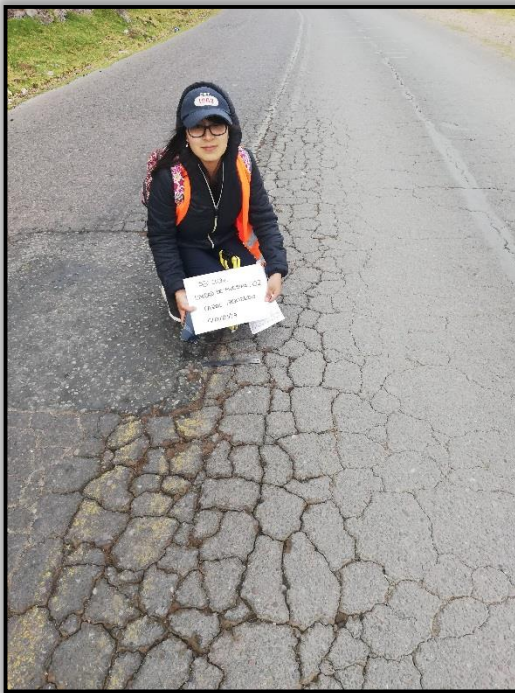
*Figura 20:* Falla piel de cocodrilo de severidad alta  
Fuente: Propia

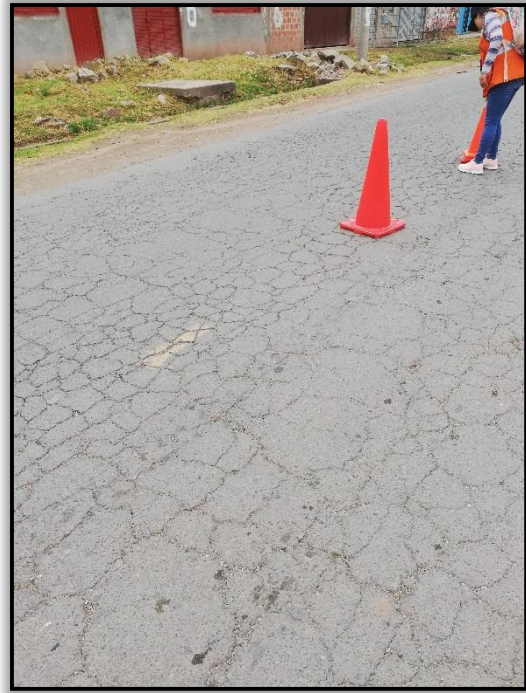
*Figura 21:* Falla piel de cocodrilo de severidad media  
Fuente: Propia

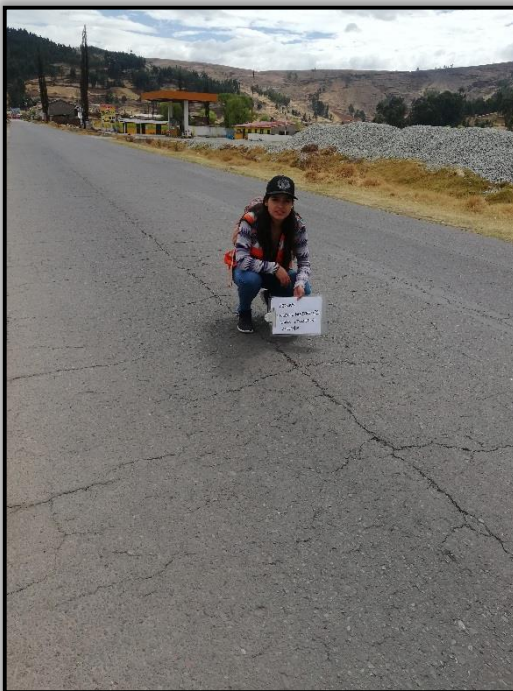
*Figura 22:* Falla fisura longitudinal de severidad media  
Fuente: Propia

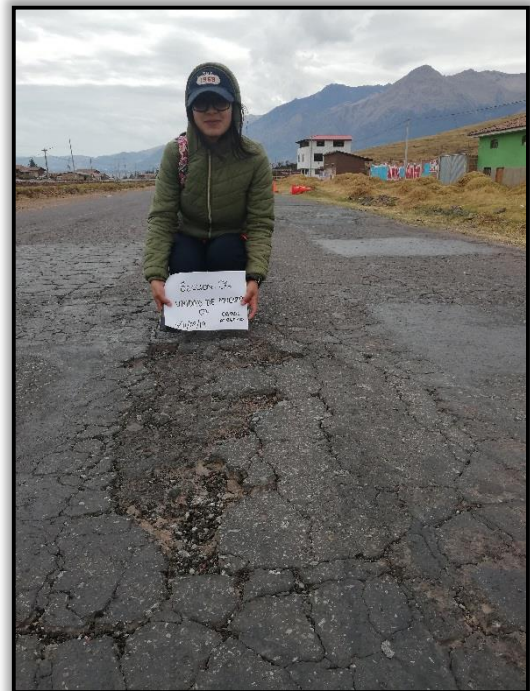
*Figura 23:* Falla peladura severidad media  
Fuente: Propia

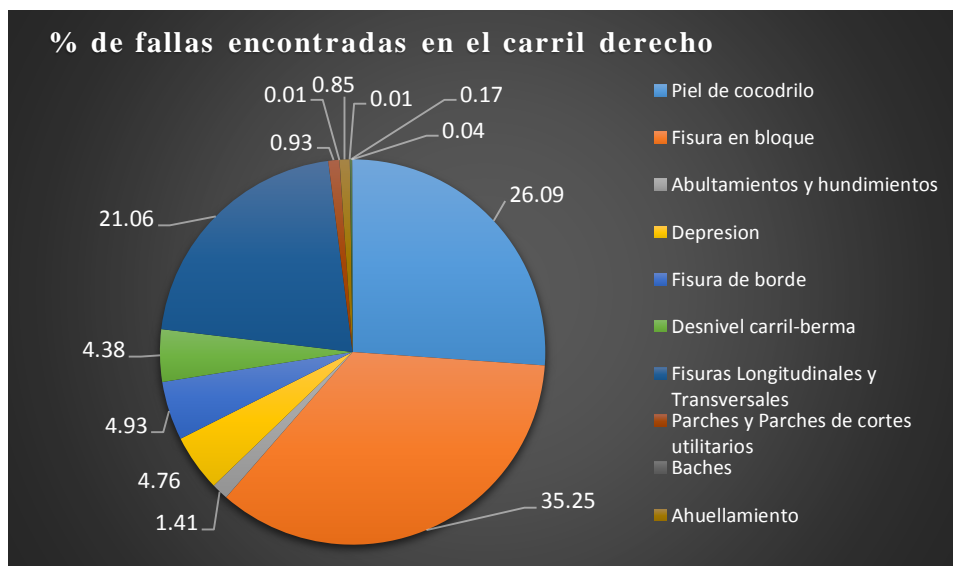
Figura 28 : % De fallas encontradas en el carril derecho  
Fuente: Propia

Según la tabla 46, en el carril derecho, el total de fallas encontradas fue del 99.90% del área en estudio de este carril, en el cual, según la figura 28 las fallas más recurrentes son piel de cocodrilo con 26.09%, fisuras longitudinales y transversales con 21.06 % y fisura en bloque con 35.25%, siendo esta última falla la más predominante en el carril derecho.

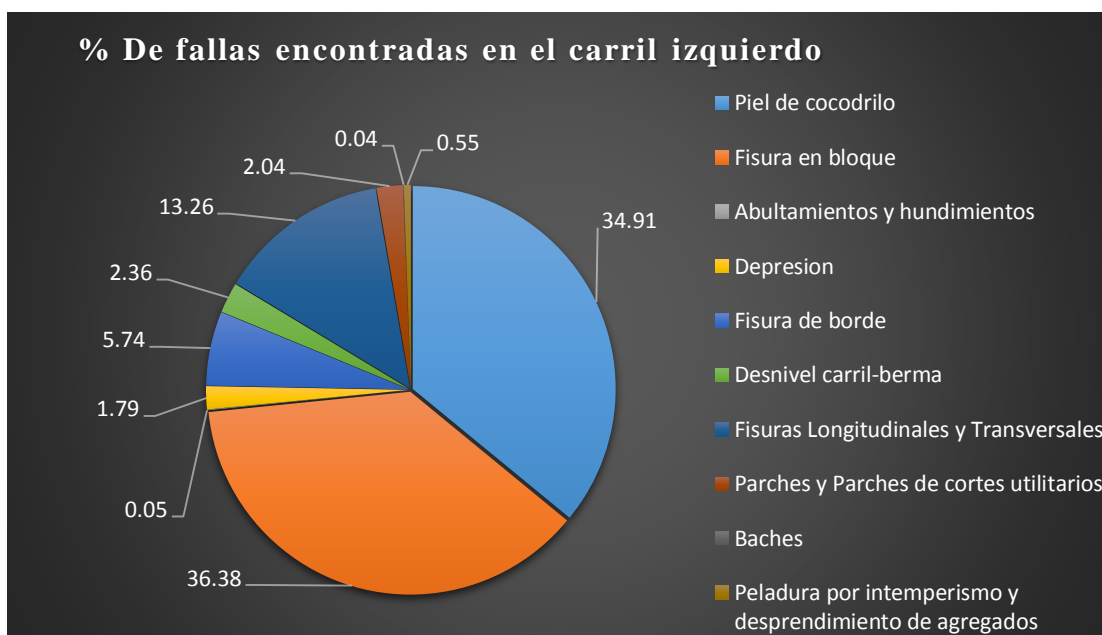
Figura 29: % De fallas encontradas en el carril izquierdo  
Fuente: Propia

Según la tabla 47 en el carril izquierdo, el total de fallas encontradas fue del 97.12% del área en estudio de este carril, en el cual, según la figura 29 las fallas más recurrentes son piel de cocodrilo con 34.91%, fisuras longitudinales y transversales con 13.26 % y fisura en bloque con 36.38%, siendo esta última falla la más predominante en el carril izquierdo.

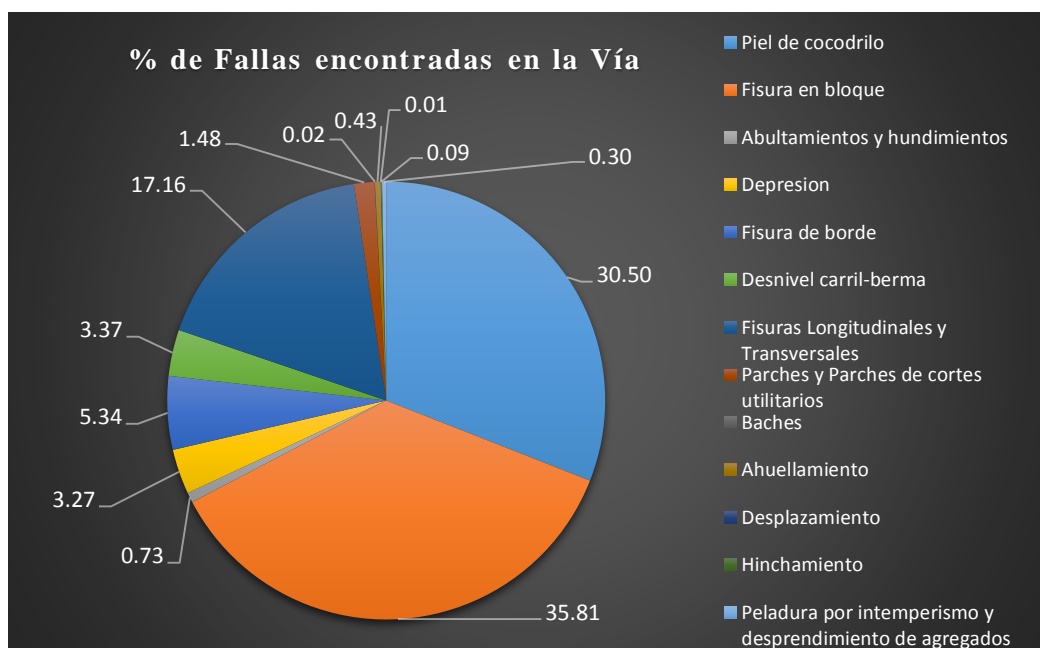
Figura 30: % de fallas encontradas en la vía  
Fuente: propia

Según la tabla 48, el total de fallas encontradas en la vía fue del 98.51%, en el cual, según la figura 30 las fallas más recurrentes son piel de cocodrilo con 30.50%, fisuras longitudinales y transversales con 17.16 % y fisura en bloque con 35.81%, siendo esta última falla la más predominante en la vía.
