# UNIVERSIDAD ANDINA DEL CUSCO

TESIS

**“EVALUACIÓN SUPERFICIAL DE LA CONDICIÓN Y  
SERVICIABILIDAD DEL PAVIMENTO FLEXIBLE POR EL MÉTODO  
PAVEMENT CONDITION INDEX (PCI) Y ROADROID EN EL CIRCUITO  
HUMEDAL LUCRE-HUACARPAY”**

La investigación tiene por nombre “EVALUACIÓN SUPERFICIAL DE LA CONDICIÓN Y SERVICIABILIDAD DEL PAVIMENTO FLEXIBLE POR EL MÉTODO PAVEMENT CONDITION INDEX (PCI) Y ROADROID EN EL CIRCUITO HUMEDAL LUCRE-HUACARPAY”

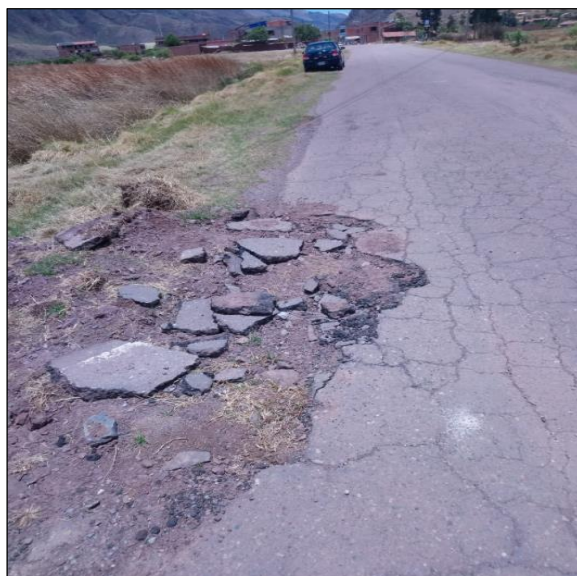
La pavimentación del circuito humedal lucre-huacarpay fue realizada en el año de 1995, esta obra fue ejecutada por el proyecto especial regional Plan Copesco, desde la fecha de creación no se realizó ningún tipo de mantenimiento a la vía lo que agravo el estado actual en la que se encuentra.

*Figura 1:* Estado actual del pavimento flexible circuito humedal Lucre-Huacarpay.

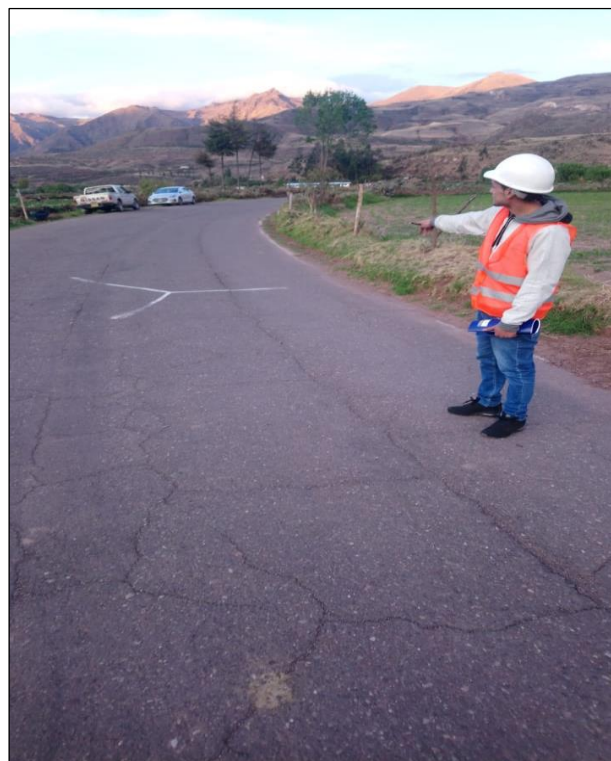
Figura 151: Identificación de las fallas en las unidades de muestra.

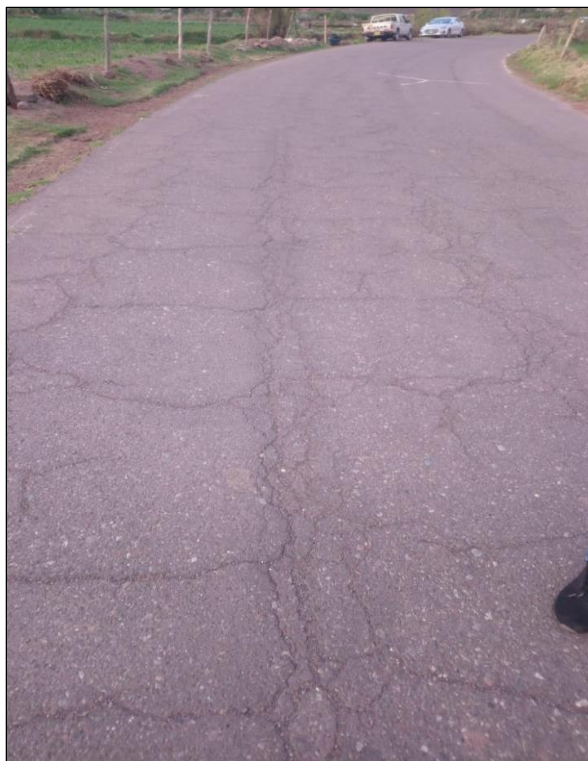
*Figura 152* :Identificación de la falla 3 (agrietamiento en bloque).

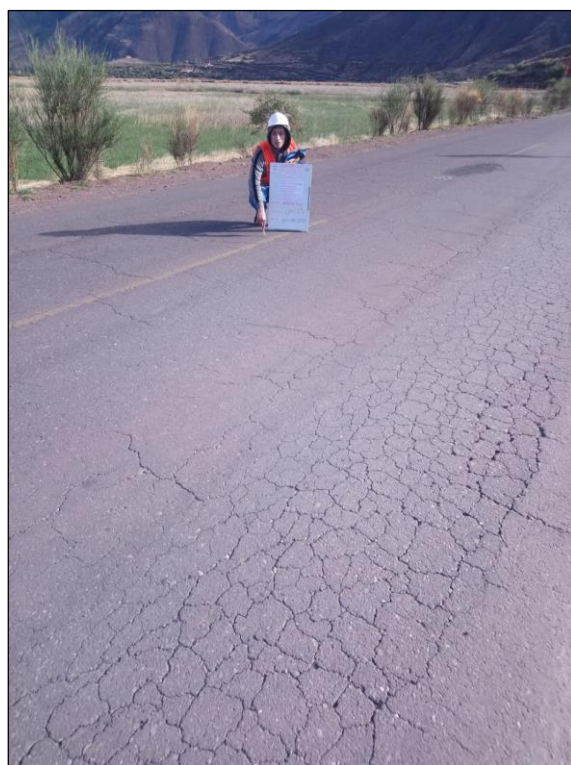
*Figura 153* :Identificación de la falla 1 (piel de cocodrilo).

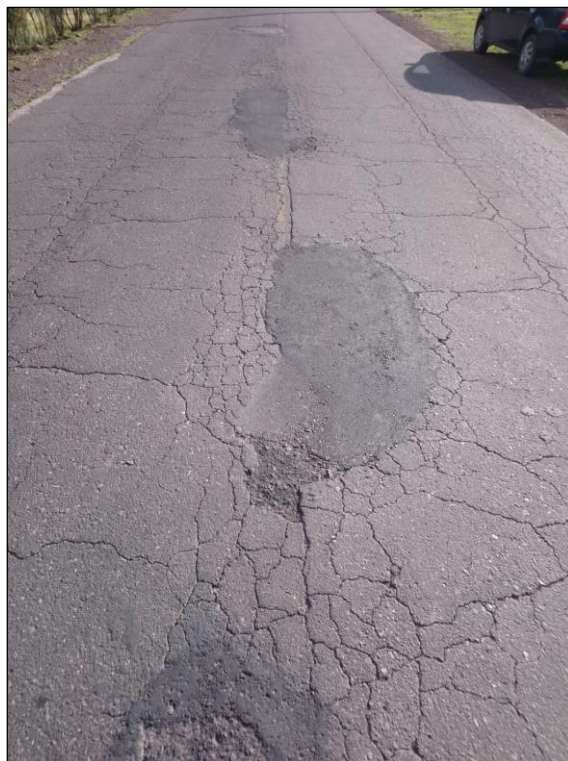
*Figura 154:* Identificación de la falla 11 (parqueo).

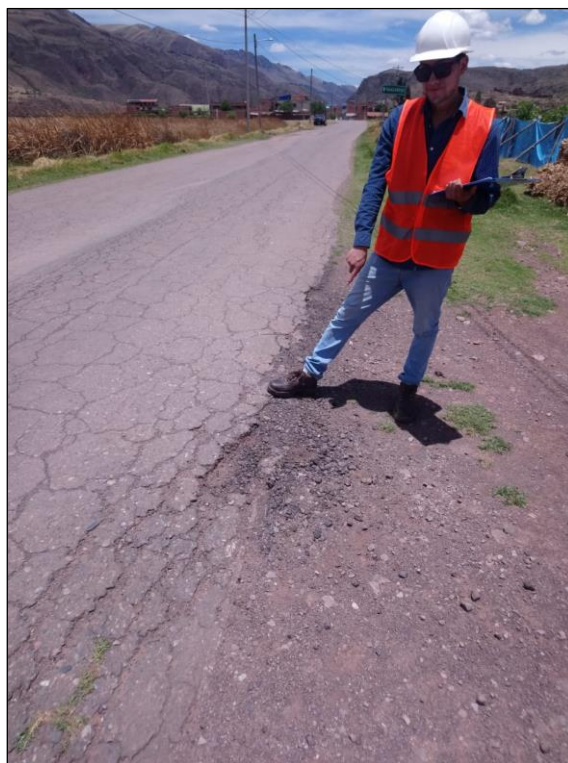
*Figura 155 :*Identificación de la falla 7 (grieta de borde).

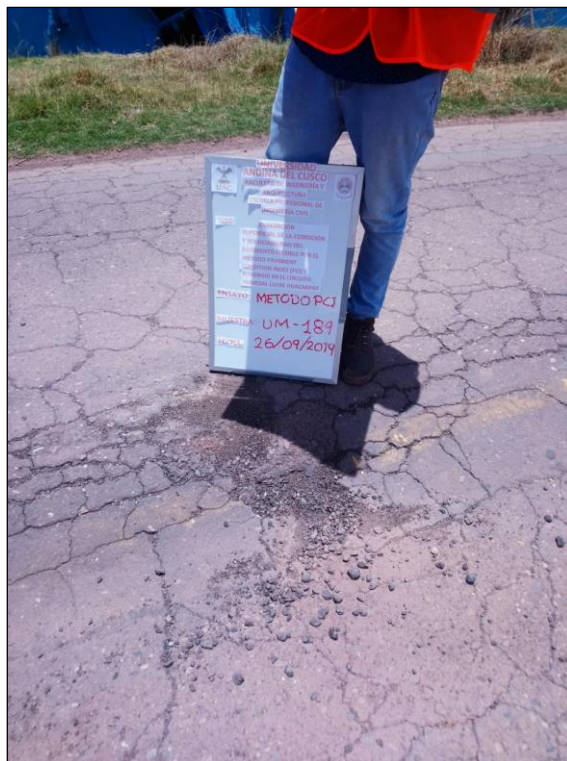
Figura 156: Identificación de la falla 19 (desprendimiento de agregados).

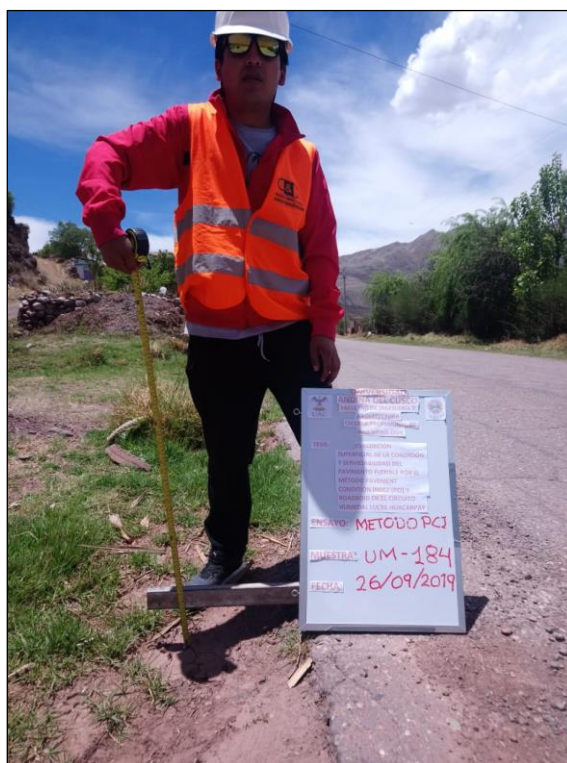
Figura 157: Identificación de la falla 9 (desnivel carril/berma).

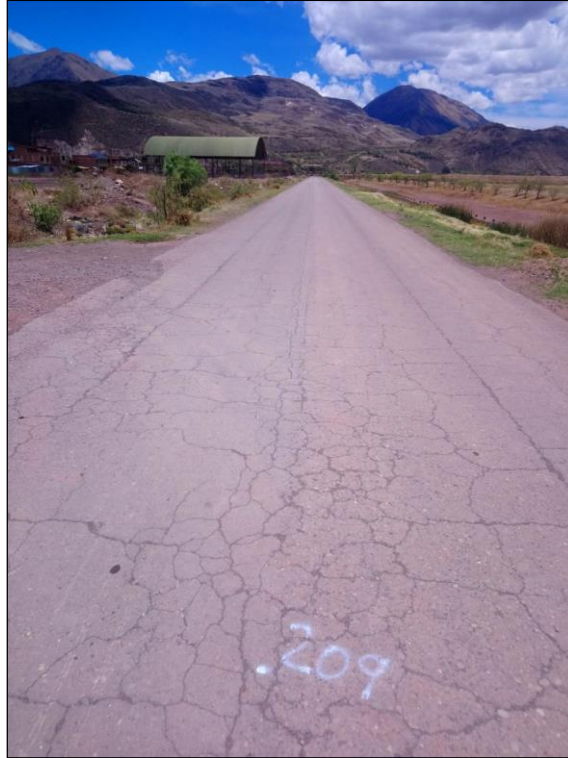
*Figura 158:* Identificación de la falla 10 ( grieta longitudinal y transversal).

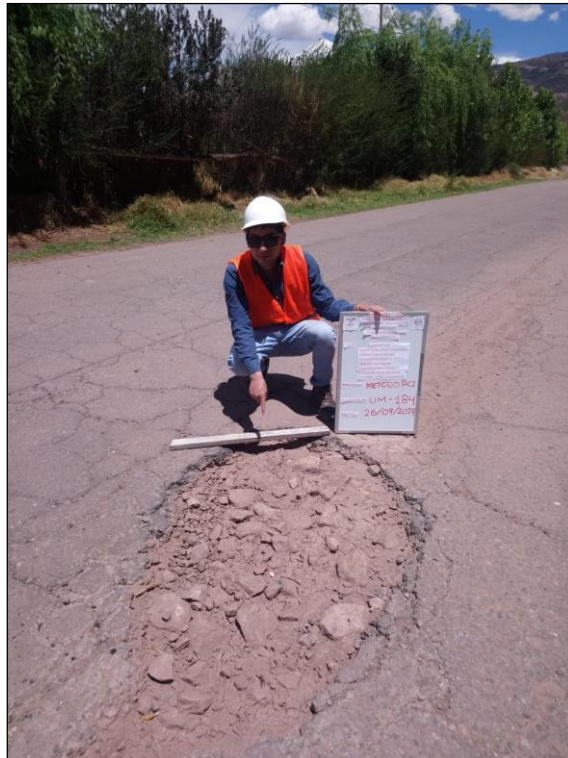
*Figura 159 :*Identificación de la falla 13 (huecos).

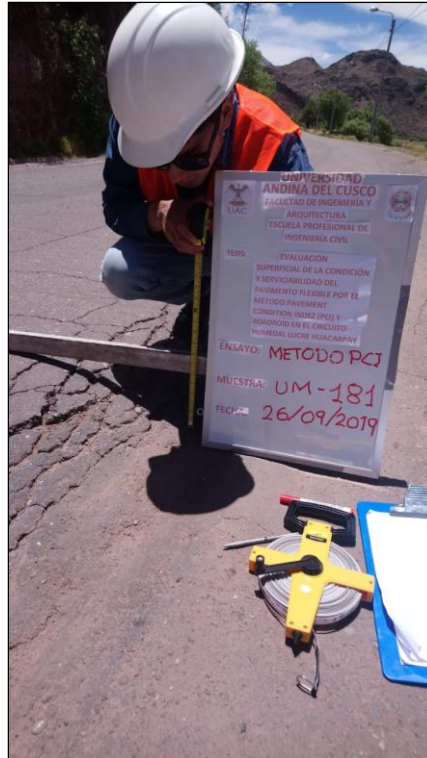
*Figura 160* :Identificación de la falla 4 (abultamientos y hundimientos).
