### 3.5. Procedimiento de Recolección de datos

#### 3.5.1. Selección de intersecciones con conflicto en las vías arteriales para análisis vehicular

Se muestra los resultados de las intersecciones analizadas para la inspección de seguridad vial (ISV).

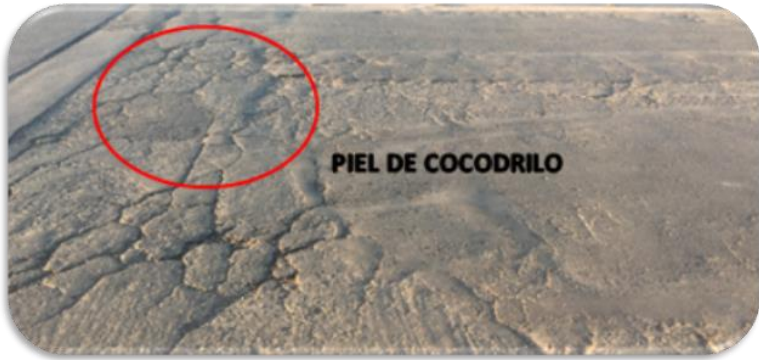
76	¿Está el pavimento relativamente libre de defectos, surcos, ondulaciones, y/o similares, que podrían generar situaciones de riesgo?	SI	Este tipo de fallas comunmente se presentan a causa de las cargas de transito.
FOTO

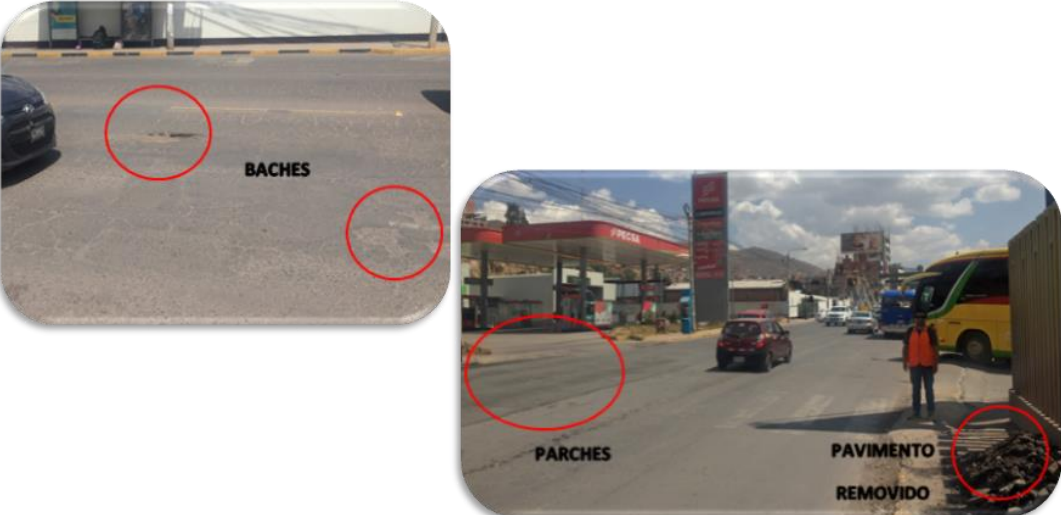
77	¿Se percibe condiciones de deformación ahuellamiento o similar?	SI	Se presentan fallas de descascaramiento, baches a consecuencia de estas se observa algunas zonas que ya fueron parchadas
FOTO

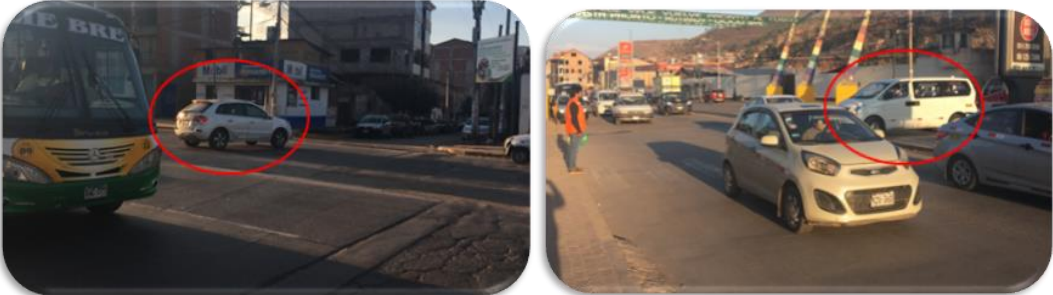
84	¿Todos los probables tipos de vehículos pueden realizar maniobras de viraje seguras?	SI	Si pero necesita mas señalizacion porque no hay semaforos.
FOTO

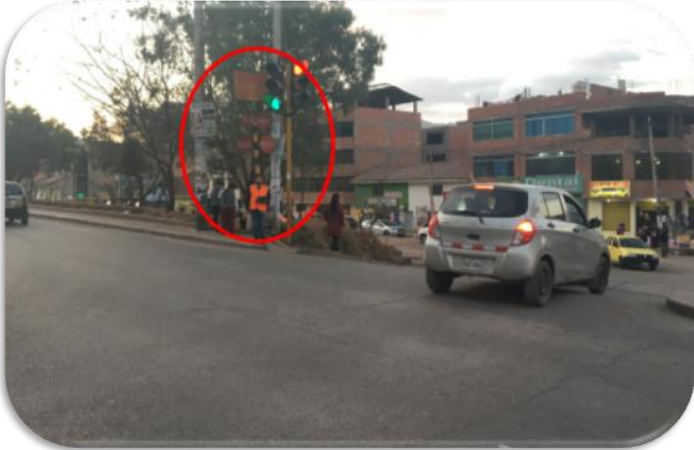
3	¿Son visibles de día a una distancia adecuada?	SI	Estan en mal estado.
FOTO

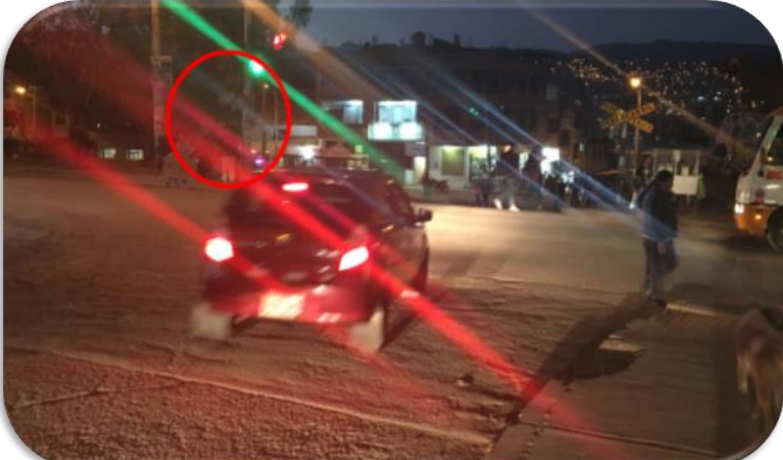
4	¿Son visibles de noche a una distancia adecuada?	SI	No son visibles.
FOTO

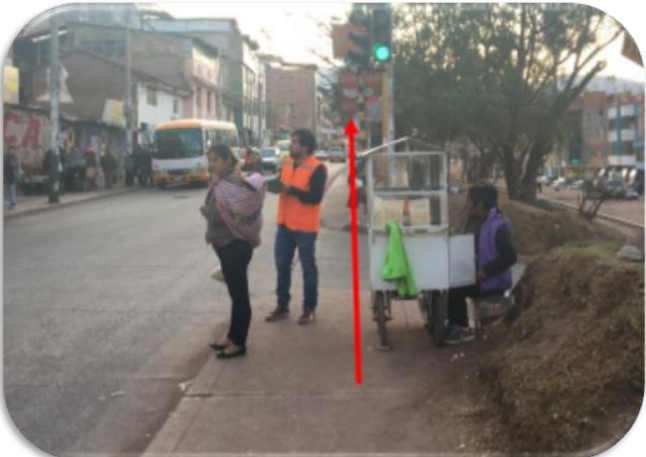
5	¿Son legibles de día a una distancia adecuada?	SI	No son legibles.
FOTO

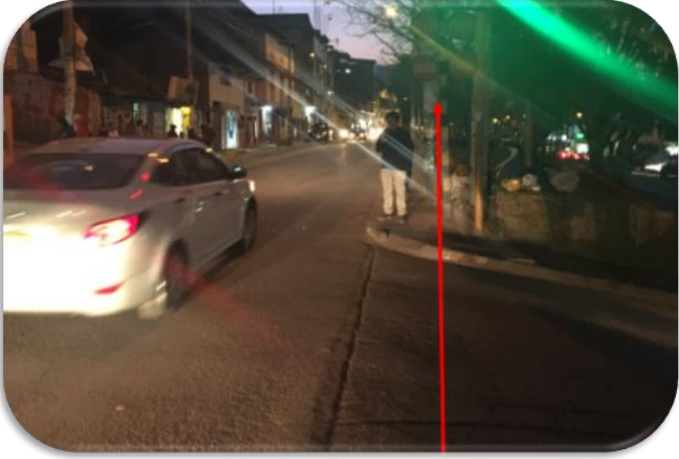
6	¿Son legibles de noche a una distancia adecuada ?	SI	No son legibles.
FOTO

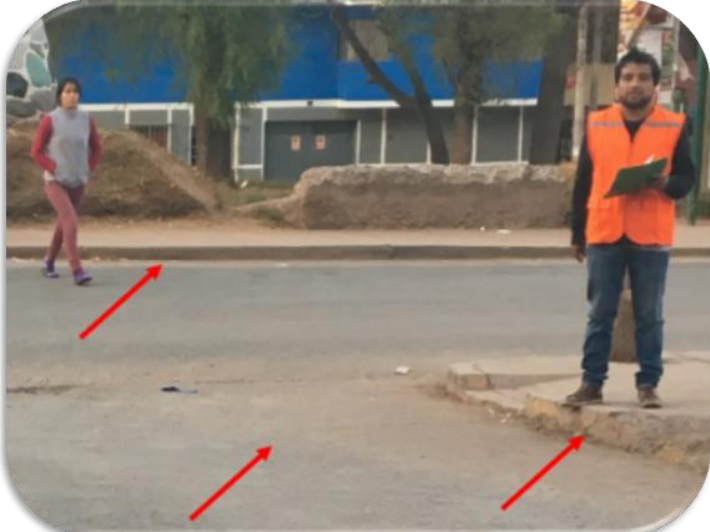
33	¿Son del color correcto las demarcaciones?	SI	No se distinguen las demarcaciones por falta de mantenimiento.
FOTO

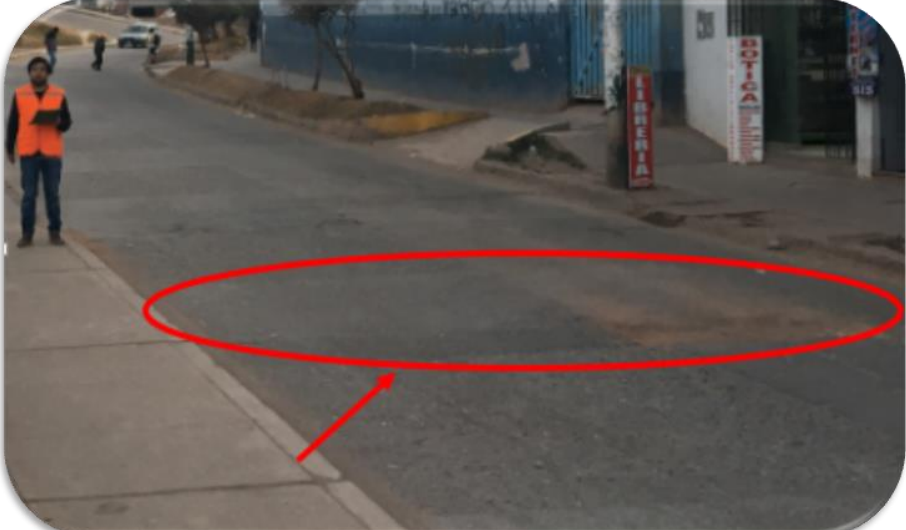
38	¿Existe concordancia de color entre las demarcaciones planas y las demarcaciones elevadas?	SI	Si pero necesitan mantenimiento.
FOTO

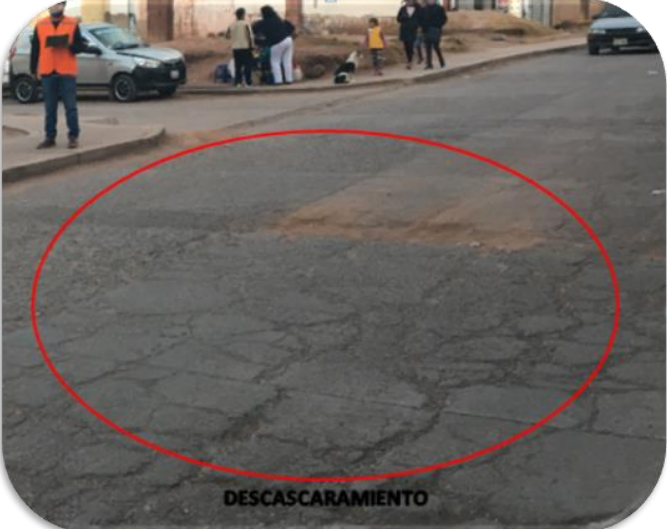
17	¿Se percibe condiciones de deformación ahuellamiento o similar?	SI	Como se puede apreciar se ve un desprendimiento de la capa asfáltica superficial (descascaramiento)
FOTO

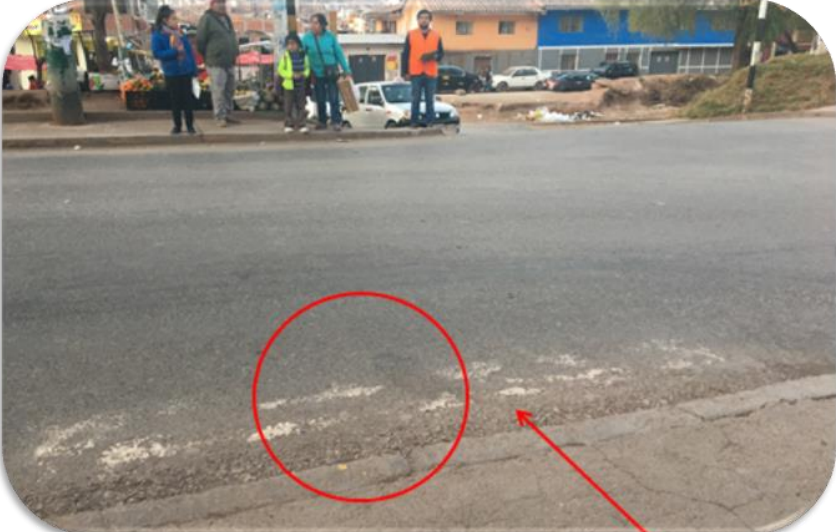
27	¿La demarcación del pavimento y señales que regulan la intersección son satisfactorias?	SI	Las demarcaciones necesitan ser repintadas y en algunos casos no existen.
FOTO

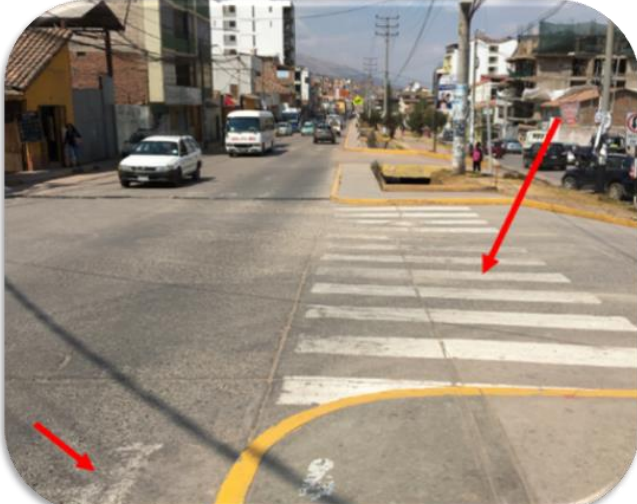
34	¿Es la demarcación longitudinal plana consistente y adecuada?	SI	Si son consistentes pero ya deben ser cambiadas
FOTO
