UNIVERSIDAD ANDINA DEL CUSCO - FACULTAD DE INGENIERIA Y ARQUITECTURA					
	TESIS	"ANÁLISIS DE LA SEGURIDAD VIAL EN LAS PRINCIPALES VÍAS ARTERIALES DE LA CIUDAD DEL CUSCO, MEDIANTE EL MÉTODO DE INSPECCIÓN DE SEGURIDAD VIAL, DEL MANUAL DE SEGURIDAD VIAL PERUANO (MSV-2017), ENTORNO URBANO"				
	TESISTAS	ALVAR ANTONY HUAMAN VELASQUEZ				
		EDOUARD ANZE HUAMAN VELASQUEZ				
LISTA DE CHEQUEO, INSPECCIÓN DE SEGURIDAD VIAL						
CORREDOR VIAL	PROLONGACION AV. SOL - CALLE ALMAGRO					
INTERSECCION	AV.SOL - ALMAGRO					
FECHA	23/08/2019	HORA	8:00 - 18:00	CLIMA	Despejado

3.5.19. Caso práctico (Av. De la Cultura – av. Diagonal Angamos, Av. Machupicchu y Jr. Sacsayhuaman)

3.5.20. Caso práctico (Av. Ejército – Calle Mariscal Gamarra y Av. Virgen Natividad)

3.5.21. Caso práctico (Av. Agustín Gamarra – Calle Tarapacá)

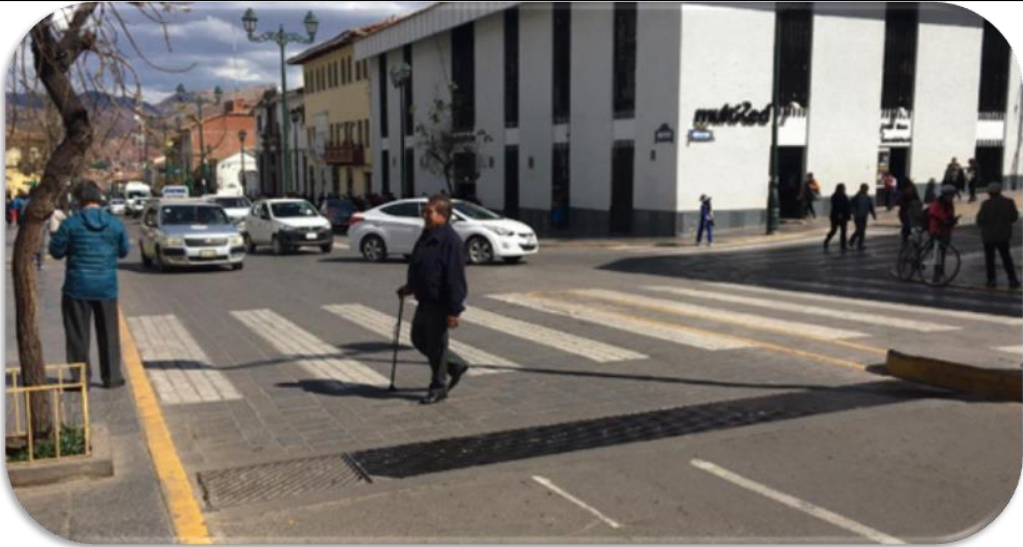
58	¿Está el pavimento libre de piedras u otro material suelto?	SI	Si esta libre de piedras o material suelto
FOTO

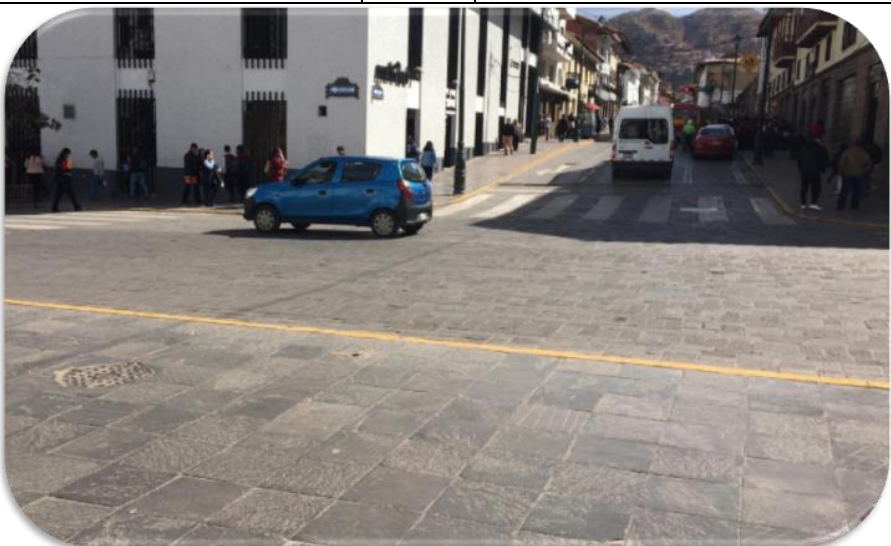
59	¿Todas las intersecciones son localizadas en forma segura respecto del alineamiento vertical y horizontal?	SI	Si son localizadas , el alineamiento necesita mantenimiento
FOTO

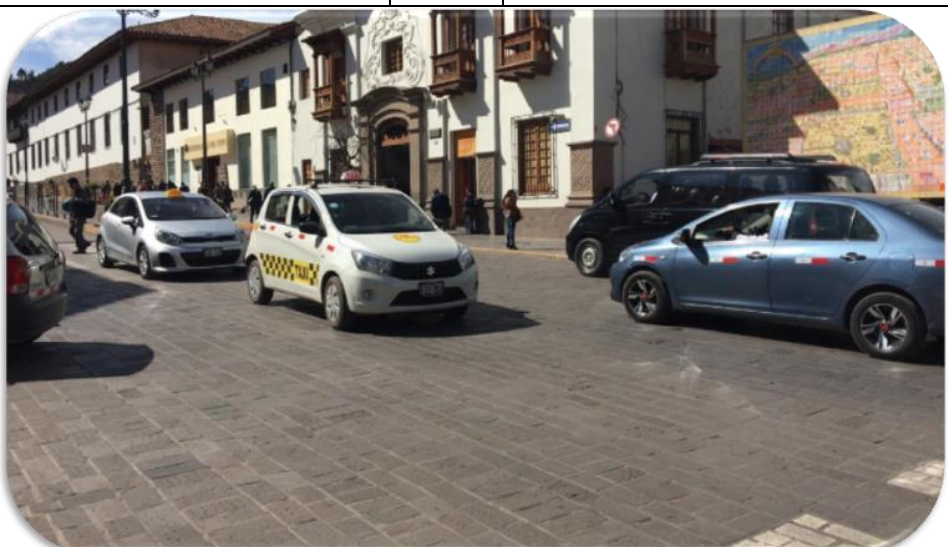
60	¿Genera dificultades para cualquier tipo de vehículo legal la configuración de las intersecciones?	SI	Es un poco complicado por ser parte del centro historico, necesita de semaforo y nuevas señales de transito
FOTO

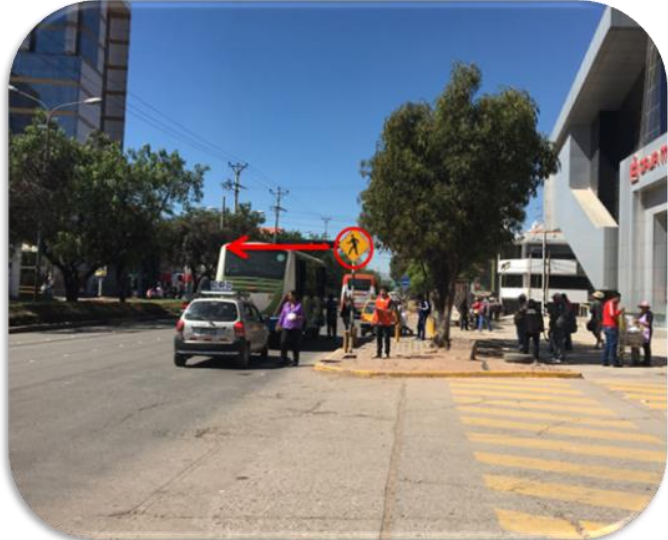
2	¿Existen señales verticales que puedan confundir?	SI	Si pudimos observar señales donde su ubicación no es la correcta, ya que no se cumple con el significado de la señales
FOTO

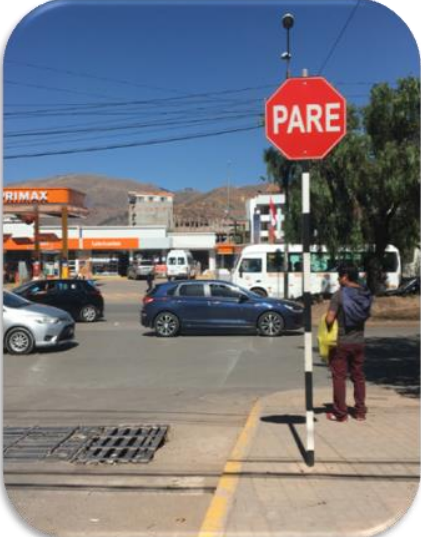
3	¿Entregan mensajes claros y sencillos a los usuarios? Ej. Íconos en vez de textos.	SI	Si son claros y de las dimensiones adecuadas para que todo usuario pueda observarla a una distancia adecuada
FOTO

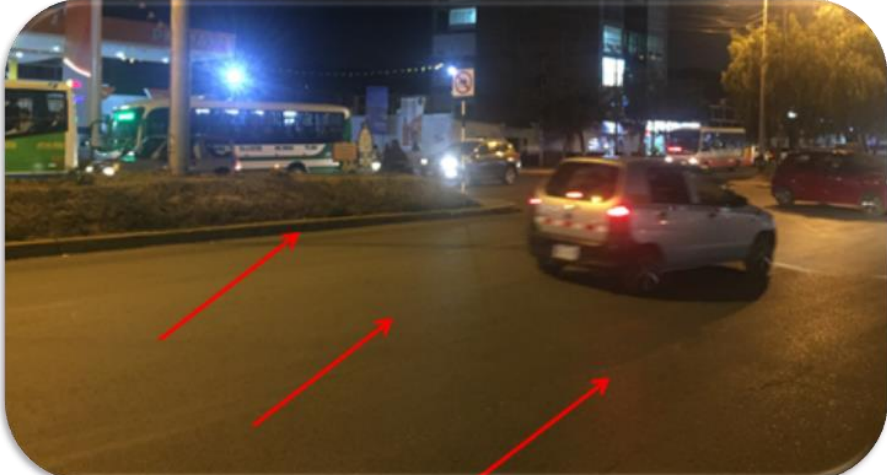
36	¿Son visibles de noche las demarcaciones longitudinales? (Central, borde y de pista de la vía)	SI	No son visibles necesitan ser repintadas.
FOTO

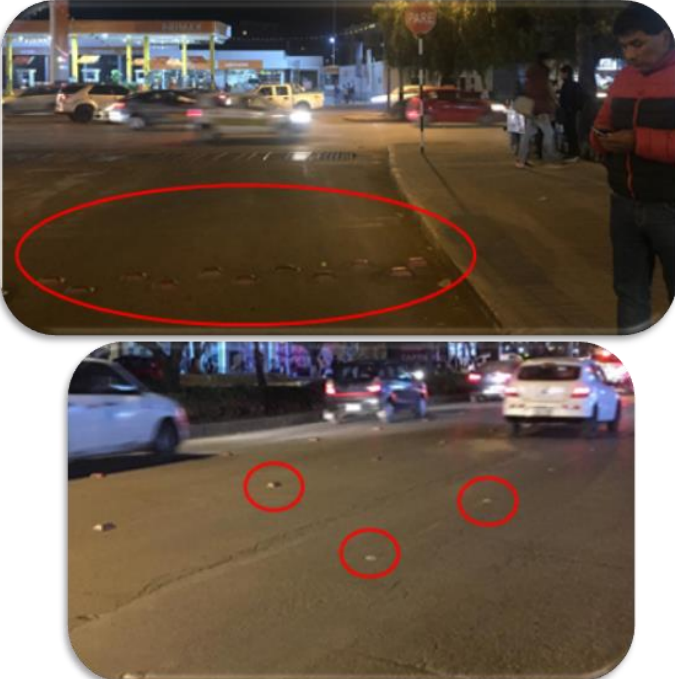
37	¿Son visibles de noche las Tachas y/o Tachones? (Casi toda via requiere de tachas)	SI	Necesitan mantenimiento.
FOTO

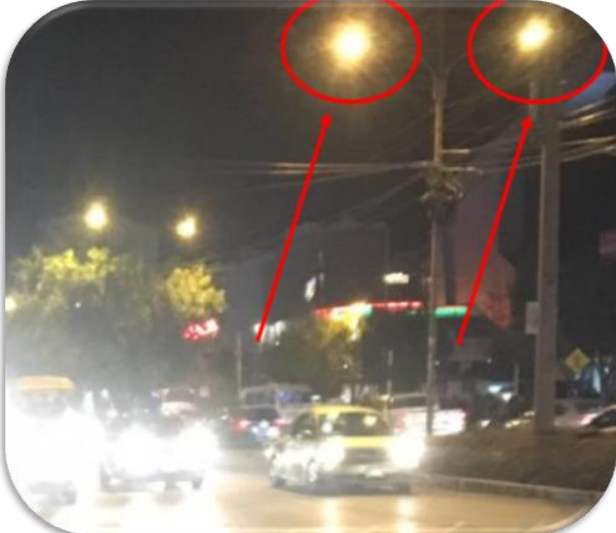
15	¿La iluminación es mediante luces LED?	SI	No cumple.
FOTO

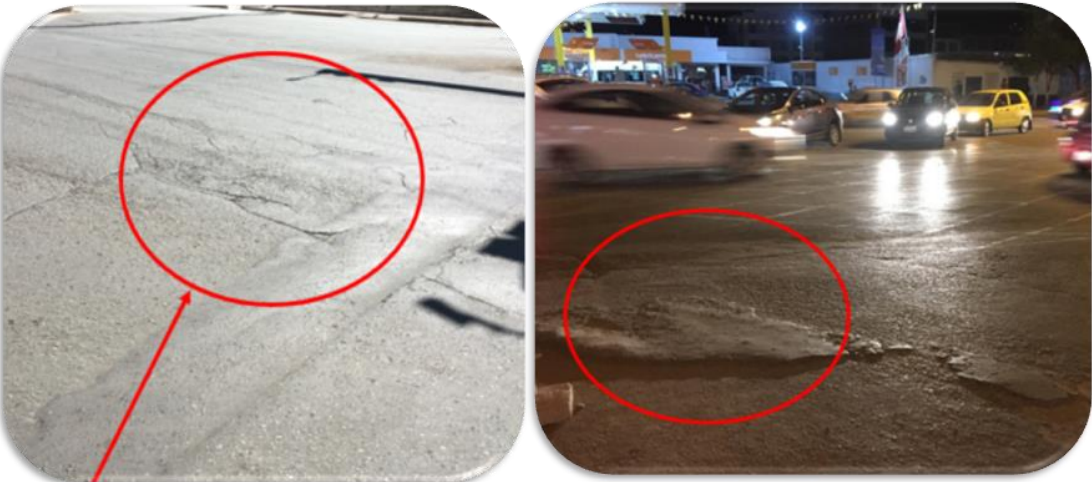
16	¿Está el pavimento relativamente libre de defectos, surcos, ondulaciones, y/o similares, que podrían generar situaciones de riesgo?	SI	Tenemos Grietas longitudinales y un hinchamiento leve del pavimento.
FOTO

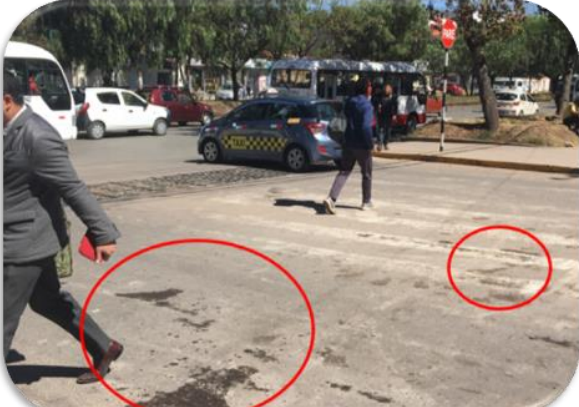
17	¿Se percibe condiciones de deformación ahuellamiento o similar?	SI	Solo se observa manchas en el pavimento (Exudacion)
FOTO

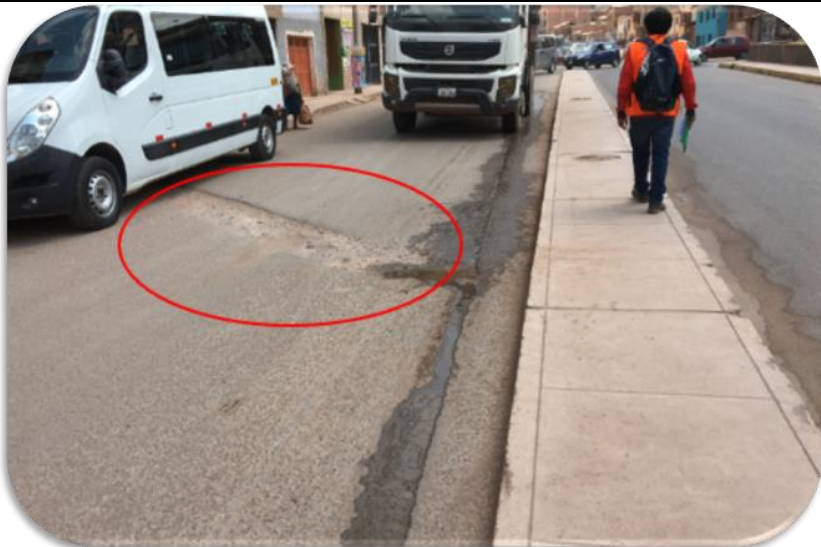
56	¿Se percibe condiciones de deformación ahuellamiento o similar?	SI	Las condiciones del pavimento estan en mal estado , deberian ser cambiados por completo.
FOTO

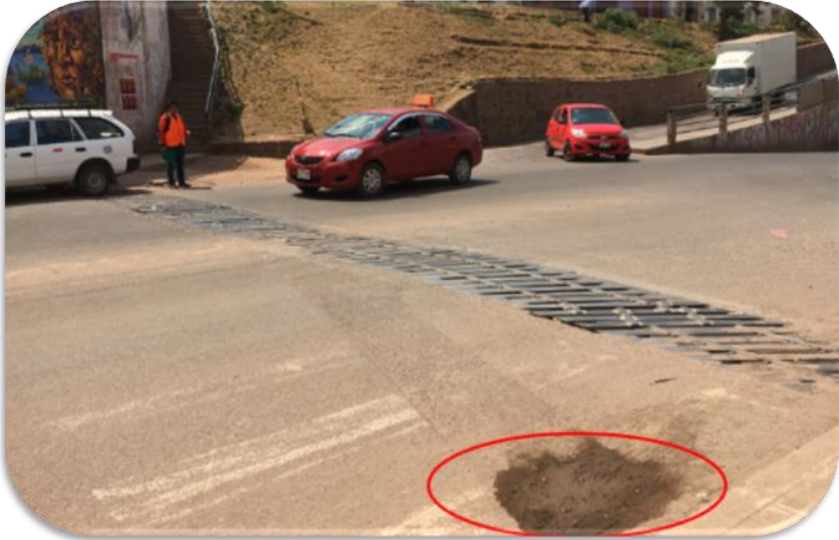
57	¿El pavimento está libre de zonas de estancamiento o capas de agua?	SI	Al estar en mal estado el pavimento , se esta observando por todas las esquinas lugares de estancamiento de agua.
FOTO

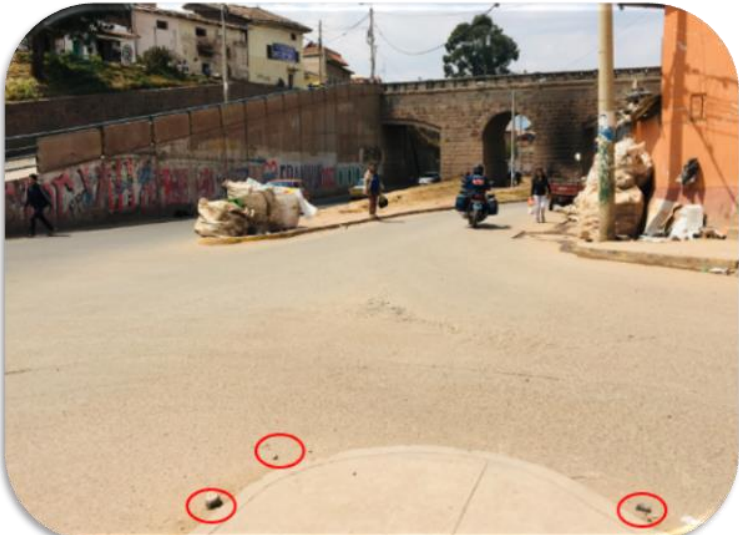
58	¿Está el pavimento libre de piedras u otro material suelto?	SI	No se encuentra libre de piedras , ya que por el mal estado del pavimento se observan restos de material suelto.
FOTO

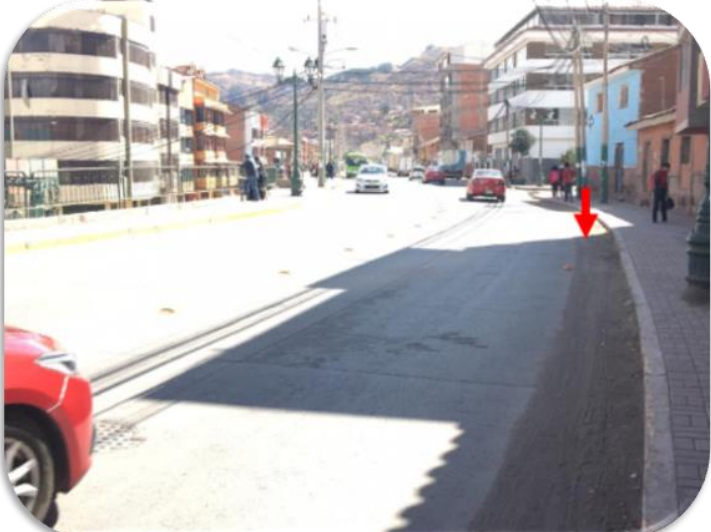
9	¿Hay necesidad de colocar señalización vertical para ciclistas, motociclistas u otros?	SI	Si es necesario colocar señalizacion para ciclistas por ser zona urbana
FOTO

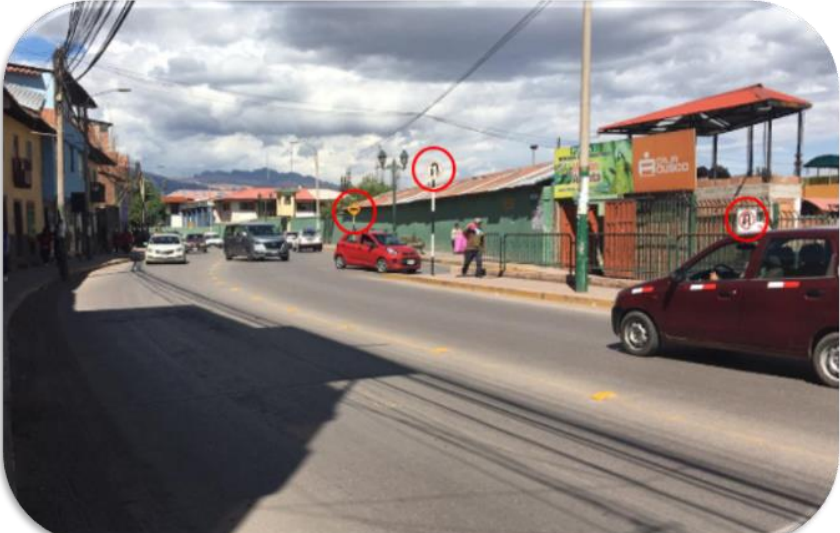
10	¿Hay señales verticales que limiten la visibilidad en accesos e intersecciones?	SI	En esta interseccion se notan señales las cuales no estan bien ubicadas
FOTO

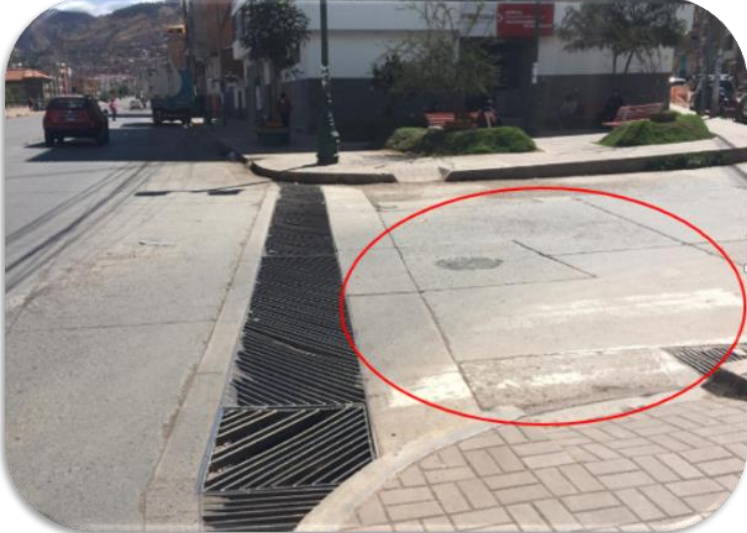
32	¿Es adecuado el contraste de la marca vial con el pavimento?	SI	Se noto que a falta de mantenimiento las señales horizontales ya no se notan en la interseccion.
FOTO

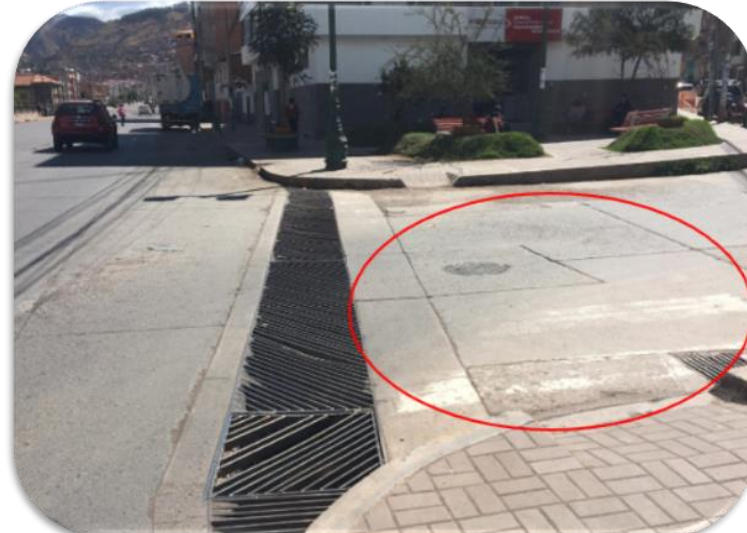
33	¿Son del color correcto las demarcaciones?	SI	Las demarcaciones debieron ser de color correcto y por el tiempo ya desaparecieron
FOTO

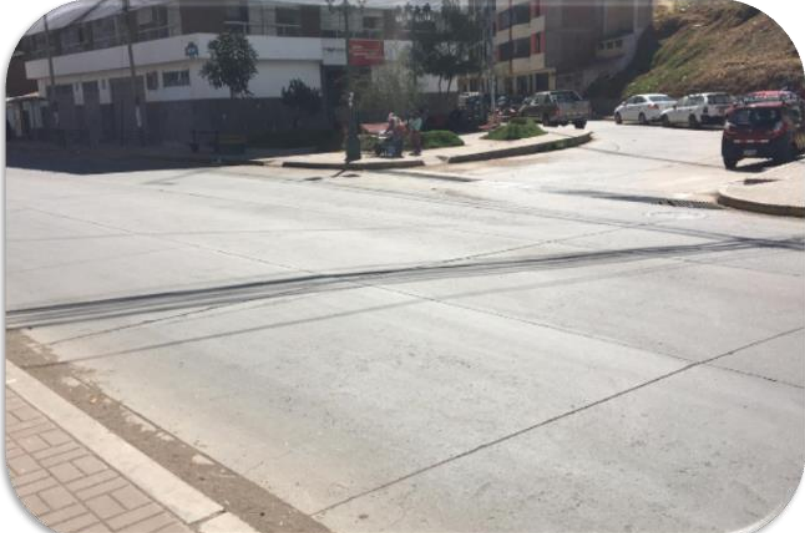
59	¿Todas las intersecciones son localizadas en forma segura respecto del alineamiento vertical y horizontal?	SI	La interseccion no se encuentra señalizada
FOTO

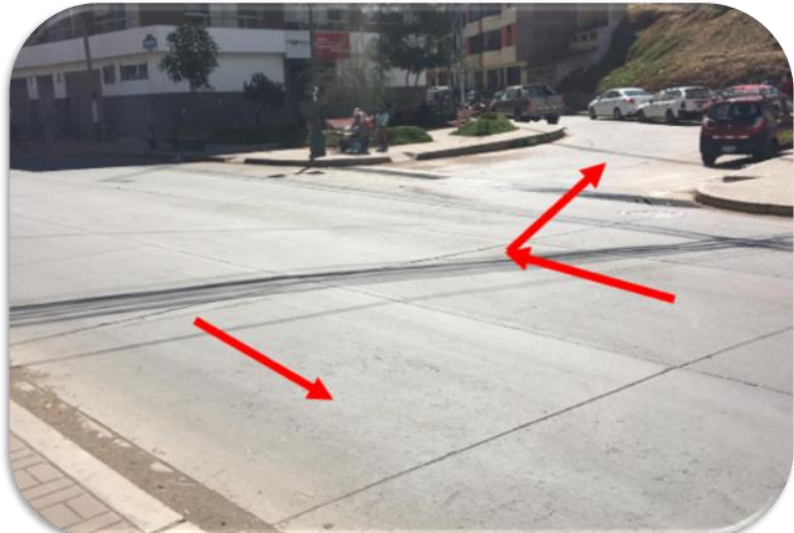
60	¿Genera dificultades para cualquier tipo de vehículo legal la configuración de las intersecciones?	SI	Se observo que esta mal configurado la interseccion por ser una via rapida
FOTO
