UNIVERSIDAD ANDINA DEL CUSCO

TESIS

“EVALUACIÓN Y PROPUESTA DE SOLUCIÓN A LA ACCESIBILIDAD DE LAS PERSONAS CON DISCAPACIDAD MOTRIZ Y VISUAL, EN EL INSTITUTO PERUANO DEL DEPORTE (IPD) – COLISEO CASA DE LA JUVENTUD DEL DISTRITO DE WANCHAQ –CUSCO”

CUSCO – PERÚ

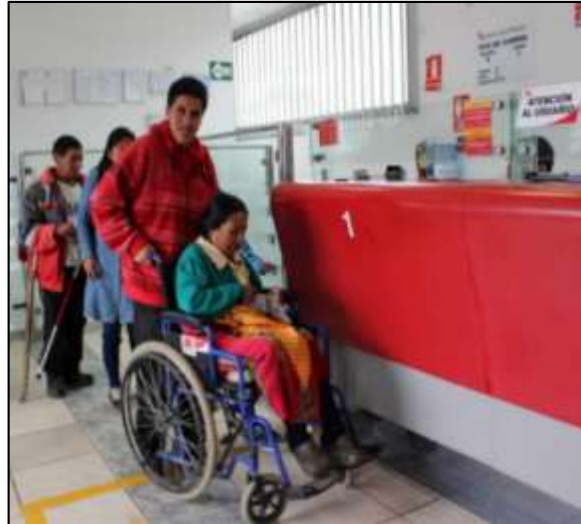
Figura 41. Ventanilla no accesible.

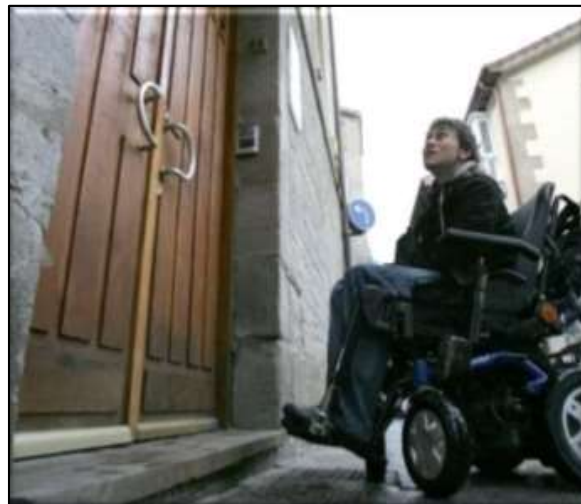
Figura 42. Ingreso Inaccesible.

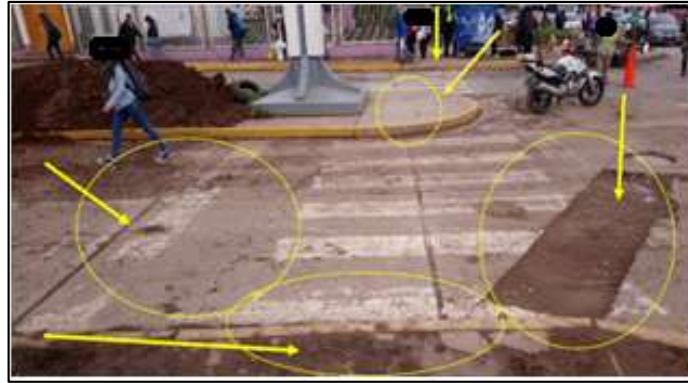
Figura 43. Barrera urbanística en Av. Víctor Raúl Haya de la Torre-Cusco.
Fuente: Elaboración Propia.
