FICHA DE EVALUACIÓN DE ACCESIBILIDAD AL INTERIOR DEL IPD -VEREDAS		
Tesis: “EVALUACIÓN Y PROPUESTA DE SOLUCIÓN A LA ACCESIBILIDAD DE LAS PERSONAS CON DISCAPACIDAD MOTRIZ Y VISUAL, EN EL IPD - Coliseo Casa de la Juventud DEL DISTRITO DE WANCHAQ –CUSCO”		
	UNIVERSIDAD ANDINA DEL CUSCO	
	FACULTAD DE INGENIERIA Y ARQUITECTURA	
	ESCUELA PROFESIONAL DE INGENIERIA CIVIL	
TESISTA:	Bach. Nayda Soledad Parra Ortiz

Fecha de Evaluación: 06 de Abril del 2019  
 Calle, Vía y/o Zona a Evaluar: Puerta N°1 - Puerta N°3 - Se denominará "Tramo1"

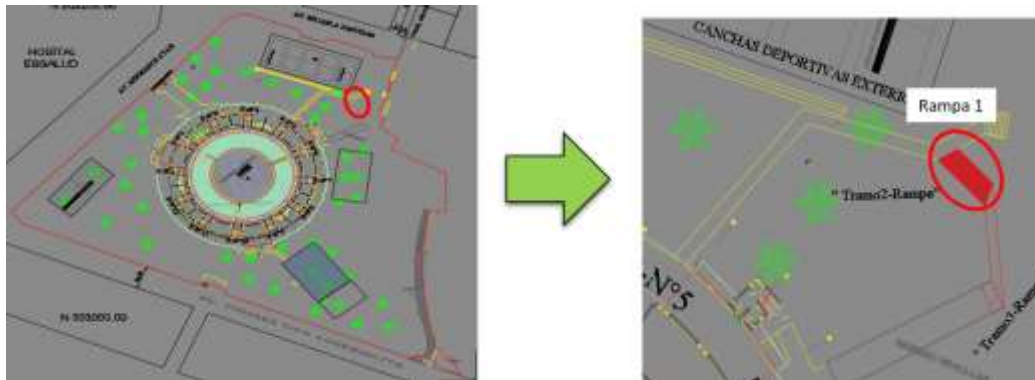
**Denominación de la Rampa a evaluar:** Rampa 1

La superficie de concreto está muy deteriorada y colapsada.

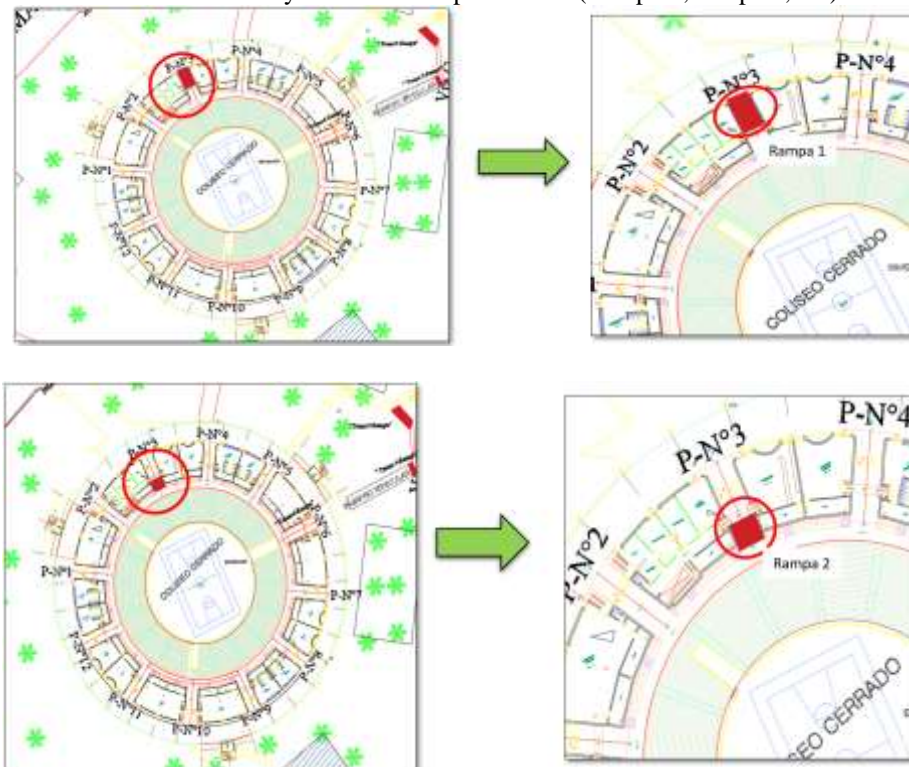
**Denominación de la Rampa a evaluar:** Rampa 1

En caso de que sea Regular o malo por favor indique el tipo de falla que presenta.  
Presenta fisuras y desgaste en la superficie.
