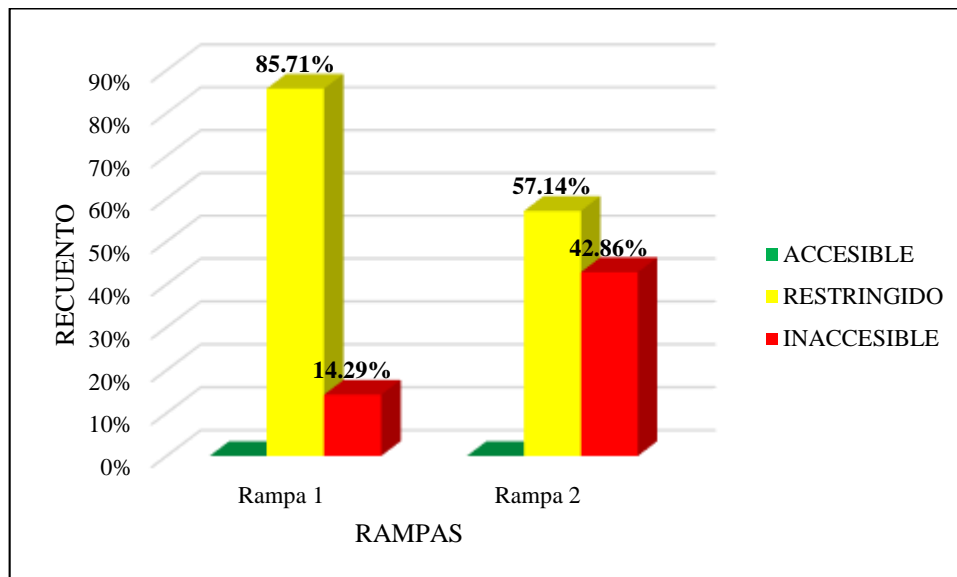
- La Rampa 1 cumple 6 condiciones de las 7 evaluadas, la condición que incumple está referida al % de pendiente, tiene un valor de 13.70%, el cual es mayor al establecido en la norma A.120.
- La Rampa 2 cumple 4 condiciones de las 7 evaluadas, las condiciones que incumple están referidas a su estado de conservación y a la existencia de elementos que obstruyen el libre

tránsito de las personas discapacitadas. En la rampa se encontró fisuras y un desnivel de 5 cm con respecto a la calzada y, en sus proximidades la presencia de barandas y vehículos estacionados que obstruyen el libre desplazamiento de las personas con discapacidad.

Figura 128. Resultados de análisis de accesibilidad en rampas de la calle Micaela Bastidas

El resultado del análisis indica que, las rampas de la calle Micaela Bastidas en promedio tienen accesibilidad **RESTRINGIDA** en un 71.43% e **INACCESIBLE** en un 28.57%, como consecuencia de que, la Rampa 1 tiene accesibilidad **RESTRINGIDA** en un 85.71% e **INACCESIBLE** en un 14.29%, mientras que la Rampa 2 tiene accesibilidad **RESTRINGIDA** en un 57.14% e **INACCESIBLE** en un 42.86%.

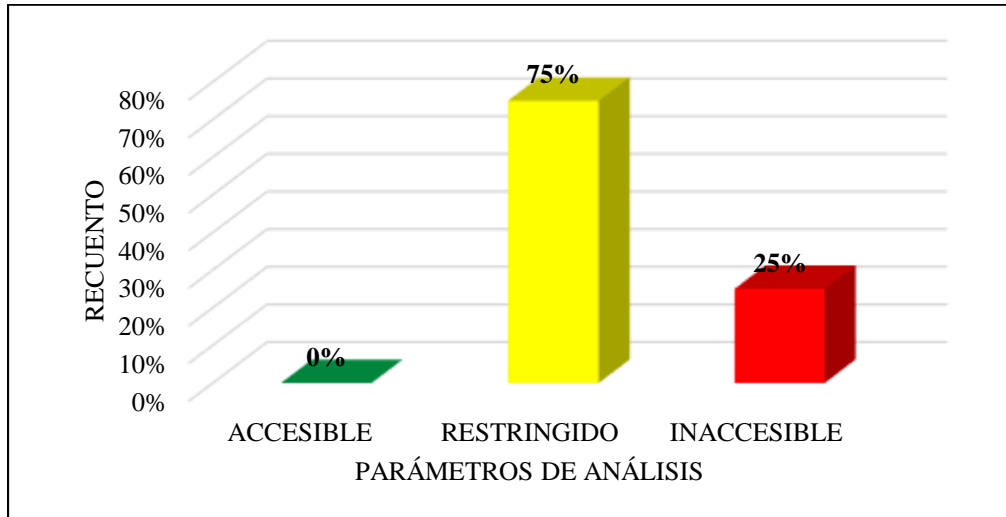
Las veredas cumplen 3 condiciones de las 4 evaluadas, la condición que incumplen está referida a la falta de semáforos con señales visuales y auditivas para personas con discapacidad.

Figura 129. Resultados de análisis de accesibilidad en veredas de la calle Micaela Bastidas
Fuente: Elaboración propia

El resultado del análisis indica que, en un 75% las veredas de la calle Micaela Bastidas tienen accesibilidad **RESTRINGIDA** y en el 25% son **INACCESIBLES**.

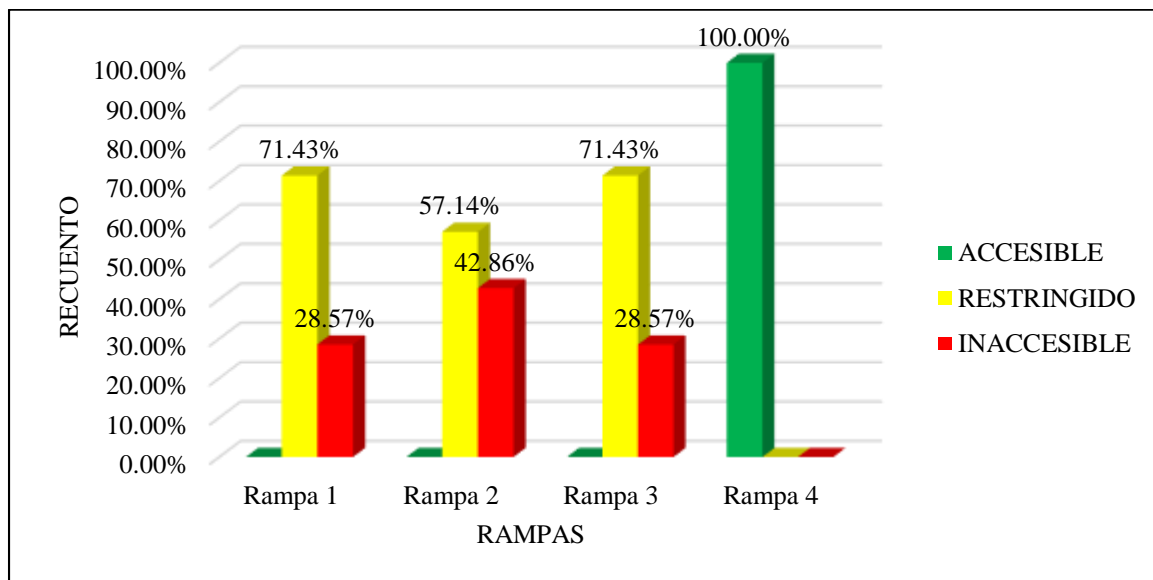
- La Rampa 1 cumple 5 condiciones de las 7 evaluadas, las condiciones que incumple están referidas a su estado de conservación y a la existencia de elementos que obstruyen el libre tránsito de las personas discapacitadas. En la rampa se encontró fisuras, superficies desgastadas y un desnivel de 3 cm con respecto a la calzada y, en sus proximidades la presencia de vehículos estacionados que obstruyen el libre desplazamiento de las personas con discapacidad.

- La Rampa 2 cumple 4 condiciones de las 7 evaluadas, las condiciones que incumple están referidas al % de pendiente y a la existencia de elementos que obstruyen el tránsito. Se encontró que la pendiente de la rampa es de 14%, mayor al establecido en la norma A.120 y que en sus proximidades hay presencia de barandas y vehículos estacionados que obstruyen el libre desplazamiento de las personas con discapacidad.

- La Rampa 3 cumple 5 condiciones de las 7 evaluadas, las condiciones que incumple están referidas a su estado de conservación y a la existencia de elementos que obstruyen el tránsito. En la rampa se encontró fisuras y un desnivel de 5 cm con respecto a la calzada y,

en sus proximidades la presencia de vehículos estacionados que obstruyen el libre desplazamiento de las personas con discapacidad.

- La Rampa 4 cumple 7 condiciones de las 7 evaluadas.

Figura 130. Resultados de análisis de accesibilidad en rampas de la calle Hermanos Ayar

El resultado del análisis indica que, las rampas de la calle Hermanos Ayar en promedio son **ACCESIBLES** en un 25%, tienen accesibilidad **RESTRINGIDA** en un 50% e **INACCESIBLES** en un 25%, como consecuencia de que, la Rampa 1 tiene accesibilidad **RESTRINGIDA** en un 71.43% e **INACCESIBLE** en un 28.57%, la Rampa 2 tiene accesibilidad **RESTRINGIDA** en un 57.14% e **INACCESIBLE** en un 42.86%, la Rampa 3 tiene accesibilidad **RESTRINGIDA** en un 71.43% e **INACCESIBLE** en un 28.57%, mientras que la Rampa 4 es **ACCESIBLE** en un 100%

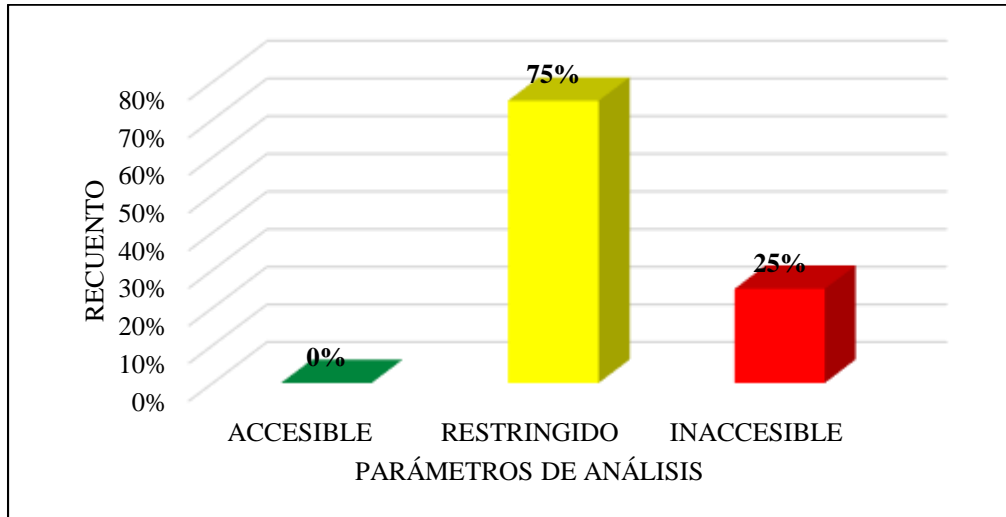
Las veredas cumplen 3 condiciones de las 4 evaluadas, la condición que incumplen está referida a la falta de semáforos con señales visuales y auditivas para personas con discapacidad.

Figura 131. Resultados de análisis de accesibilidad en veredas de la calle Hermanos Ayar
Fuente: Elaboración propia

El resultado del análisis indica que, en un 75% las veredas de la calle Hermanos Ayar tienen accesibilidad **RESTRINGIDA** y en el 25% son **INACCESIBLES**.

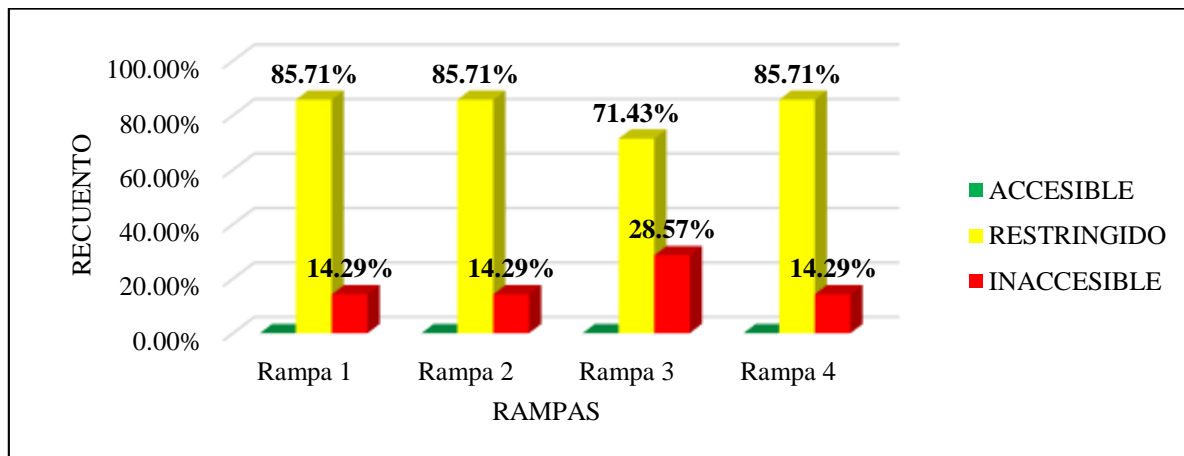
- La Rampa 1 cumple 6 condiciones de las 7 evaluadas, la condición que incumple está referida a la existencia de elementos que obstruyen el tránsito. En las proximidades de la rampa se encontró la presencia de vehículos estacionados que obstruyen el libre desplazamiento de las personas con discapacidad.

- La Rampa 2 cumple 6 condiciones de las 7 evaluadas, la condición que incumple está referida a su estado de conservación. En la rampa se encontró fisuras, superficies desgastadas y un desnivel de 3 cm con respecto a la calzada.

- La Rampa 3 cumple 5 condiciones de las 7 evaluadas, las condiciones que incumple están referidas a su estado de conservación y a la existencia de elementos que obstruyen el libre tránsito de personas discapacitadas. En la rampa se encontró fisuras y en sus proximidades la presencia de vehículos estacionados que obstruyen el libre desplazamiento de las personas con discapacidad.

- La Rampa 4 cumple 6 condiciones de las 7 evaluadas, la condición que incumple está referida a la existencia de elementos que obstruyen el libre tránsito de personas

discapacitadas. En las proximidades de la rampa se encontró la presencia de vehículos estacionados que obstruyen el libre desplazamiento de las personas con discapacidad.

Figura 132. Resultados de análisis de accesibilidad en rampas de la calle Tomasa Titto Condemayta

El resultado del análisis indica que, las rampas de la calle Tomasa Titto Condemayta en promedio tienen accesibilidad **RESTRINGIDA** en un 82% e **INACCESIBLES** en un 18%, como consecuencia de que, la Rampa 1 tiene accesibilidad **RESTRINGIDA** en un 85.71% e **INACCESIBLE** en un 14.29%, la Rampa 2 tiene accesibilidad **RESTRINGIDA** en un 85.71% e **INACCESIBLE** en un 14.29%, la Rampa 3 tiene accesibilidad **RESTRINGIDA** en un 71.43% e **INACCESIBLE** en un 28.57% y la Rampa 4 tiene accesibilidad **RESTRINGIDA** en un 85.71% e **INACCESIBLE** en un 14.29%.

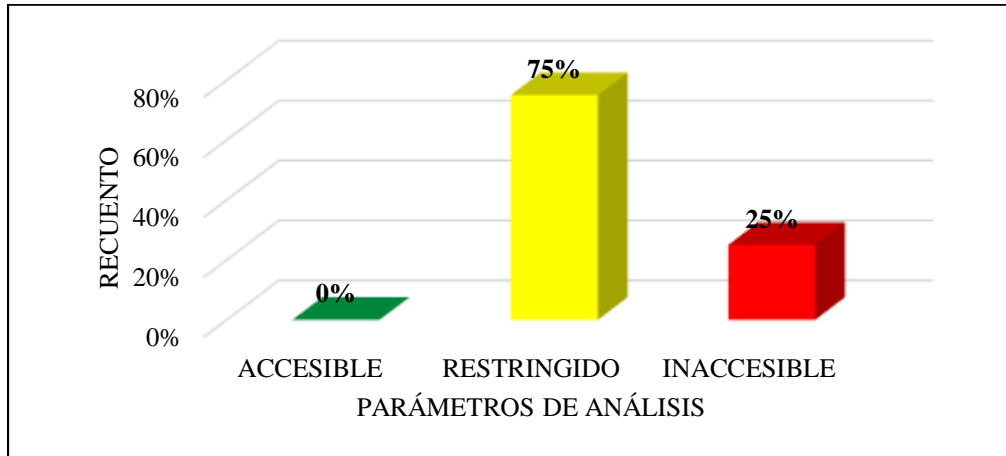
Las veredas cumplen 3 condiciones de las 4 evaluadas, la condición que incumplen está referida a la falta de semáforos con señales visuales y auditivas para personas con discapacidad.

Figura 133. Resultados de análisis de accesibilidad en veredas de la calle Tomasa Titto Condemayta

El resultado del análisis indica que, en un 75% las veredas de la calle Tomasa Titto Condemayta tienen accesibilidad **RESTRINGIDA** y en el 25% son **INACCESIBLES**.

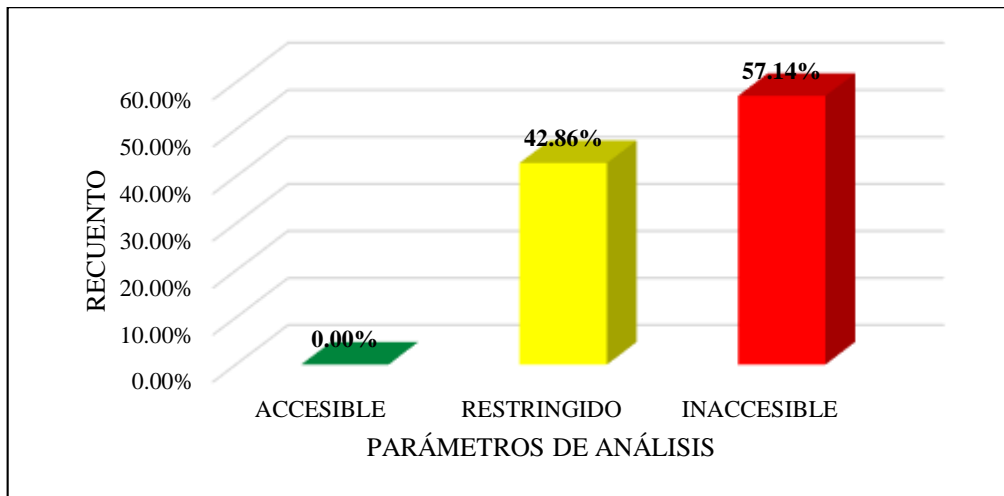
La Rampa 1 cumple 3 condiciones de las 7 evaluadas, las condiciones que incumple están referidas al % de pendiente, su estado de conservación y a la existencia de elementos que obstruyen el libre tránsito de las personas discapacitadas. Se encontró que la pendiente de la rampa es de 13.40%, mayor al establecido en la norma A.120, la rampa presenta grietas, superficies desgastadas y un desnivel muy deteriorado con respecto a la calzada y, en sus proximidades la presencia de barandas, tachos de basura, piedras con un diámetro promedio de 6 pulgadas y vehículos estacionados que obstruyen el libre desplazamiento de las personas con discapacidad.

Figura 134. Resultados de análisis de accesibilidad en rampas de la vía Ccoriwaylla Gutiérrez
Fuente: Elaboración propia

El resultado del análisis indica que, la rampa de la Vía Ccoriwaylla Gutiérrez tiene accesibilidad **RESTRINGIDA** en un 42.86% e **INACCESIBLES** en un 57.14%.

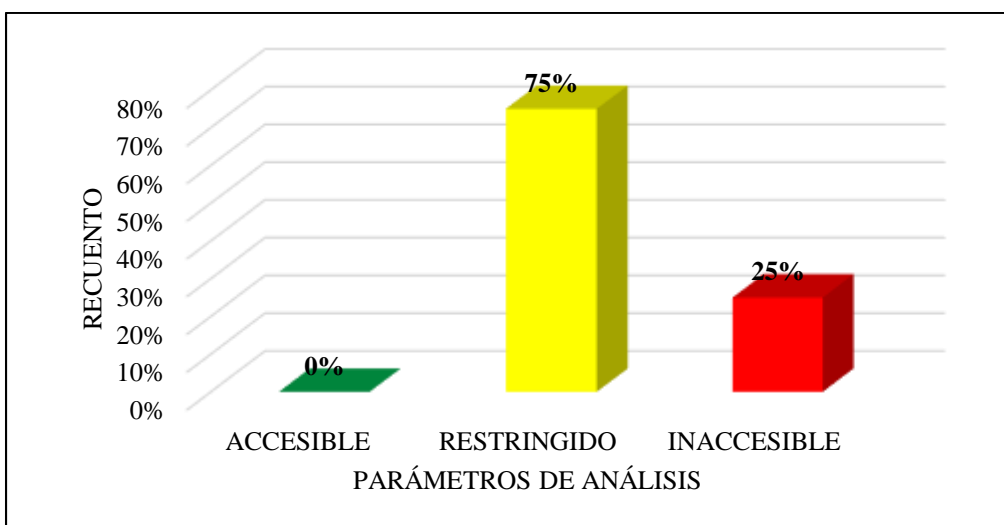
Las veredas cumplen 3 condiciones de las 4 evaluadas, la condición que incumplen está referida a la falta de semáforos con señales visuales y auditivas para personas con discapacidad.

Figura 135. Resultados de análisis de accesibilidad en veredas de la vía Ccoriwaylla Gutiérrez
Fuente: Elaboración propia

El resultado del análisis indica que, en un 75% las veredas de la vía Ccoriwaylla Gutiérrez tienen accesibilidad **RESTRINGIDA** y en el 25% son **INACCESIBLES**.
