# UNIVERSIDAD ANDINA DEL CUSCO

ESCUELA PROFESIONAL DE INGENIERIA CIVIL

DETERMINACION DEL INDICE DE SERVICIABILIDAD E INDICE DE CONDICION DEL PAVIMENTO DE LA RUTA CU-100 TRAMO IZCUCHACA-HUAROCONDO, UTILIZANDO EL RUGOSIMETRO DE MERLIN Y DRON.

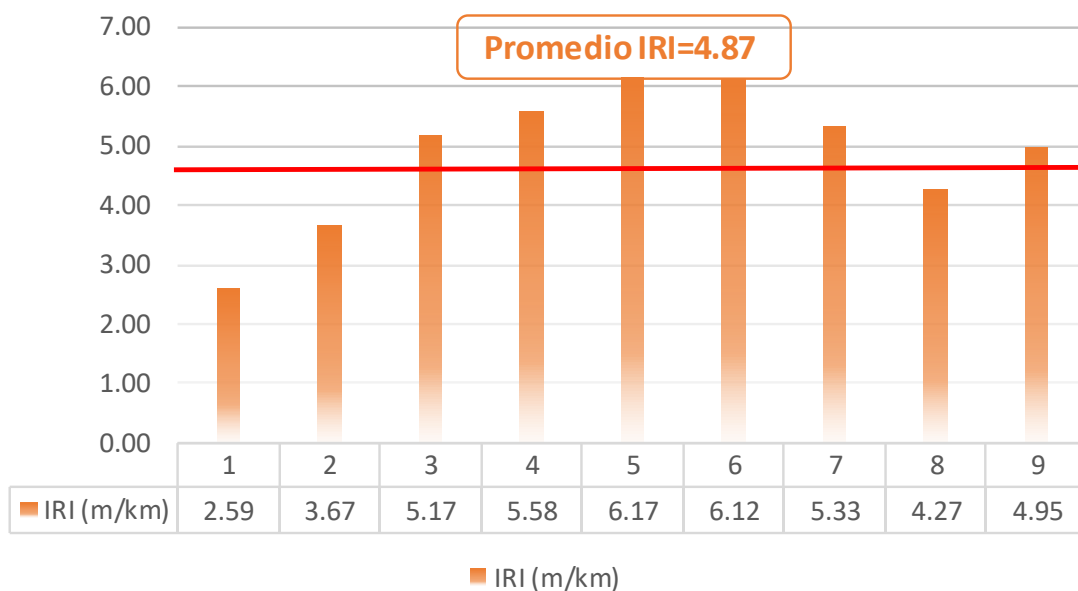
Figura 46 Variación del índice de rugosidad carril derecho

Del estudio realizado se obtuvo para el carril derecho un IRI de 4.87 m/km que representa que el Pavimento está en un Rango de Calificación “Malo” y para el carril izquierdo un IRI de 4.14 m/km que representa que el Pavimento está en un Rango de Calificación “Malo”, también se obtuvo un PSI para el carril derecho de 2.11 m/km que representa que el Pavimento está en un Rango de Calificación “REGULAR” y para el carril izquierdo se obtuvo un PSI de 2.38 m/km que representa que el Pavimento está en un Rango de Calificación “REGULAR”

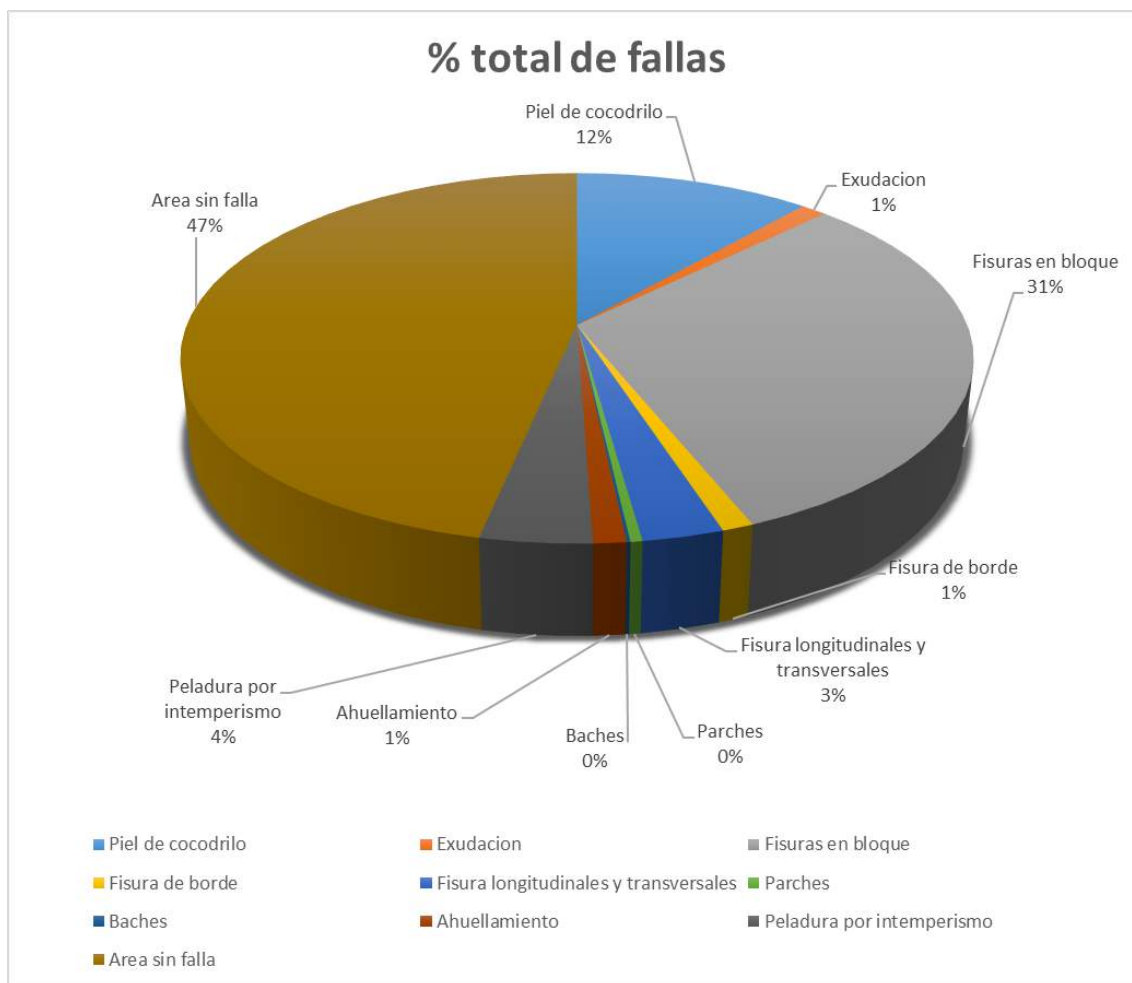
*Figura 50 porcentaje total de fallas*

The result of the pavement condition index of the Izcuchaca-Huarcocondo road was 45, which represents that the Pavement is in a “REGULAR” Rating Range, therefore, the road needs a REHABILITATION intervention.
