b.10.26. Ensayo evaluación de Patologías-Fisuras en viga del primer Nivel en el Eje 27 de la tribuna oriente ACI-224.

EXPLORACION POR UNIDAD DE MUESTREO				UNIVERSIDAD ANDINA DEL CUSCO "Acreditada Internacionalmente"																																																																								
TESIS PARA OBTAR EL TITULO DE INGENIERO CIVIL

Tabla 110 - Evaluación de la fisura en viga del primer nivel Eje 27 - Tribuna Oriente ACI-224

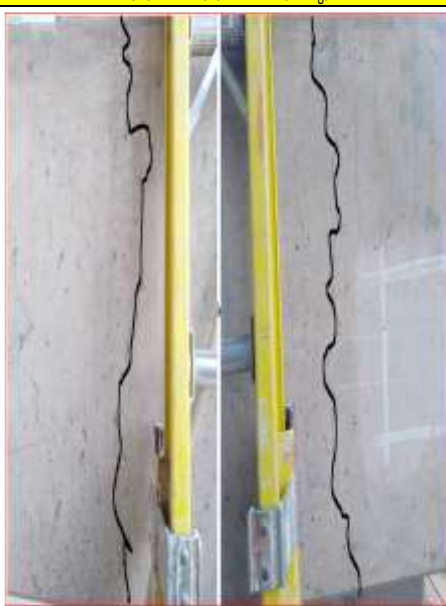
FOTO DE LA MUESTRA A EVALUAR viga

Elementos		area de columna rectangular (m3)	verticales		horizontales																																																																							
Patologias	cantidad		Area con patologias (m3)	% Area con patologias (m3)	Area con patologias (m3)	% Area con patologias (m3)																																																																						
1 Erosión	0	0.3402	0	0.0%	0	0.0%																																																																						
2 Humedad	0	0.3402	0	0.0%	0	0.0%																																																																						
3 Deformaciones	0	0.3402	0	0.0%	0	0.0%																																																																						
4 Grietas	0	0.3402	0	0.0%	0	0.0%																																																																						
5 Fisuras	4	0.3402	0.1078	31.7%	0	0.0%																																																																						
6 Desprendimiento	0	0.3402	0	0.0%	0	0.0%
