# UNIVERSIDAD ANDINA DEL CUSCO

TESIS

“Evaluación del estado actual del pavimento flexible mediante la metodología tradicional del PCI y la metodología VANT en la Carretera Transversal 28G (Cusco - Pisac) ”

2022

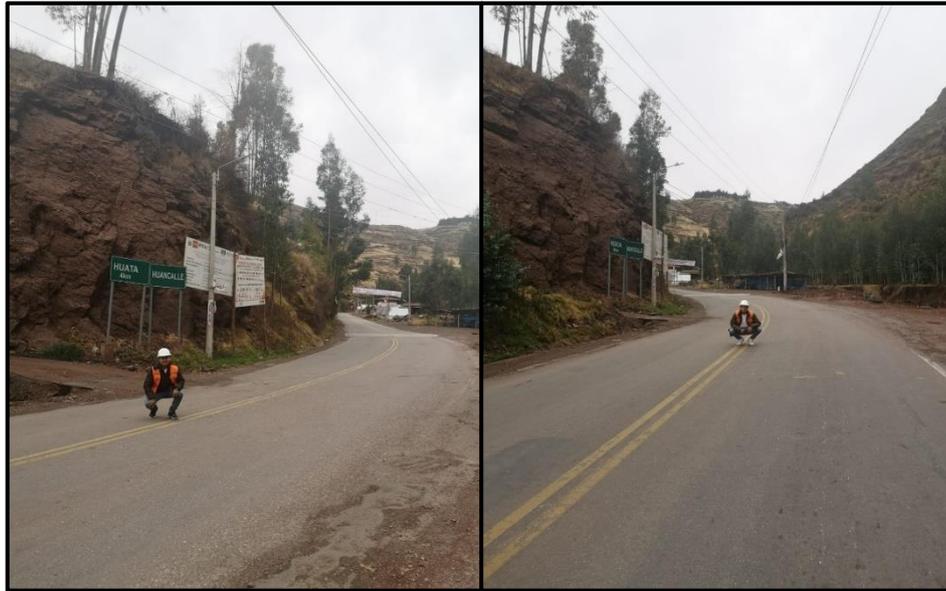
Se tiene en cuenta que existe la falla geológica de Huancalle, donde hubieron anteriormente múltiples incidentes geológicos. Durante la evaluación de pavimentos en la zona de Huancalle presentamos dos unidades de muestra: la UM 12 y la UM 13, que son aledañas a la falla. Observando así que en esta zona no se encuentran fallas no típicas para ser evaluadas por lo cual no se colocaron unidades de muestra adicionales. Ya que no afectará la condición del pavimento.

*Figura 44: Falla geológica de Huancalle*

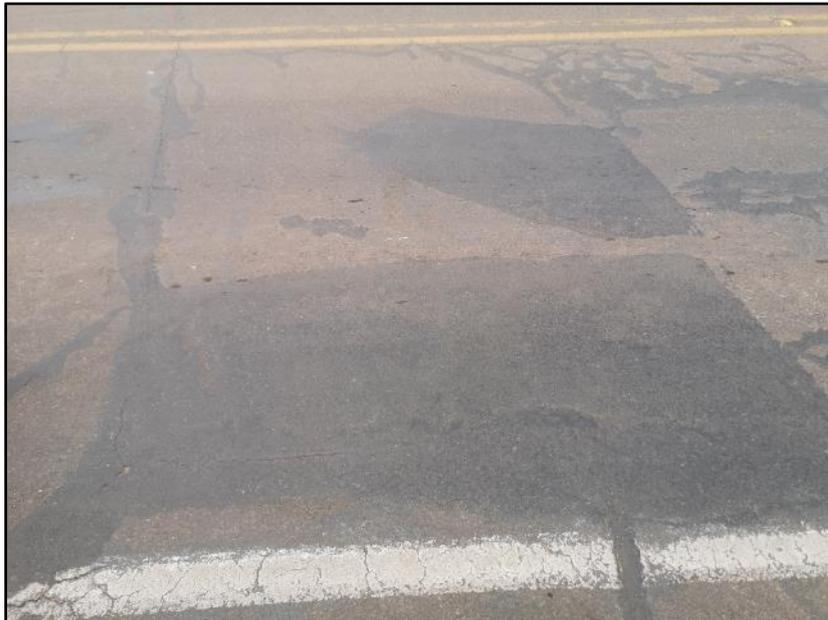
*Figura 55: Falla de agrietamiento en bloque*  
Fuente: Elaboración propia

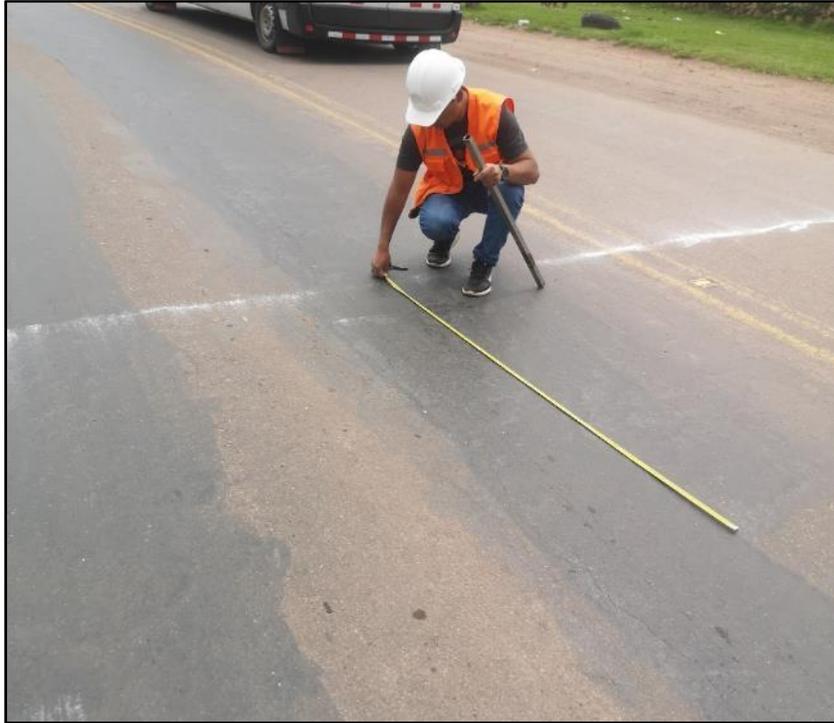
*Figura 56: Falla parcheo*  
Fuente: Elaboración propia

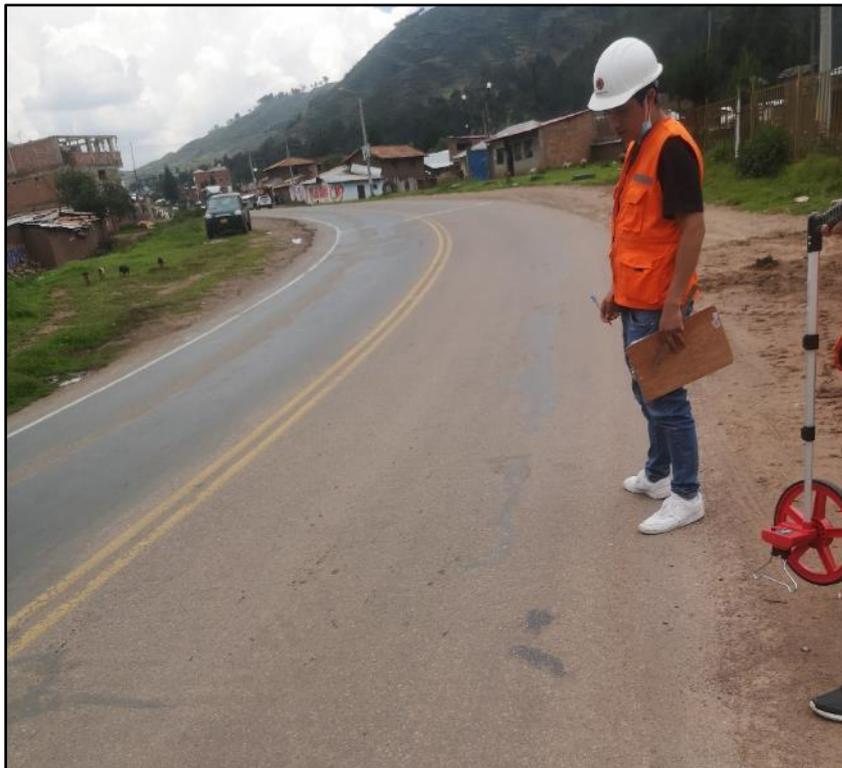
*Figura 57: Falla de desprendimiento de agregados*  
Fuente: Elaboración propia

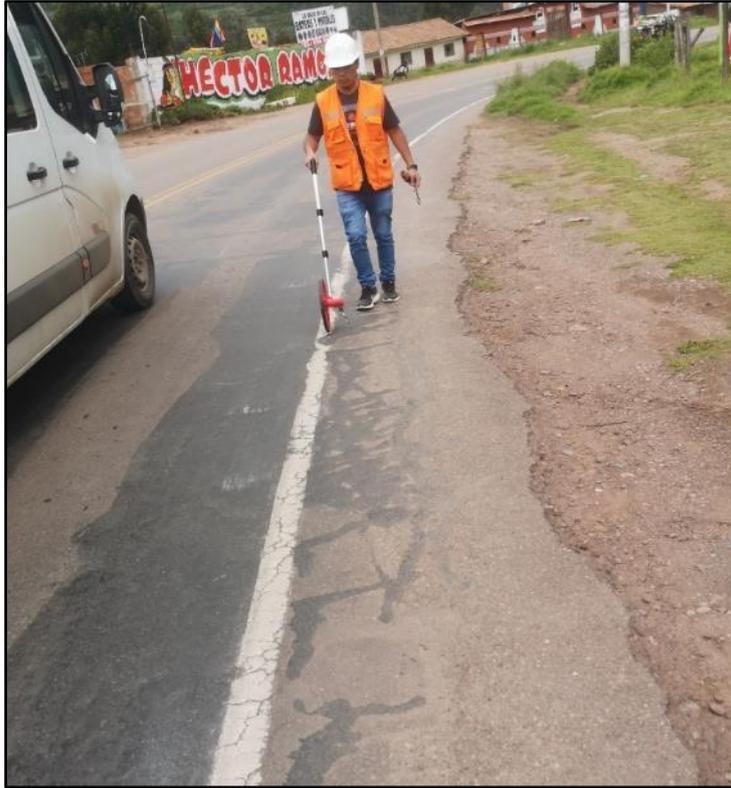
*Figura 58: Fallas de grieta de borde*

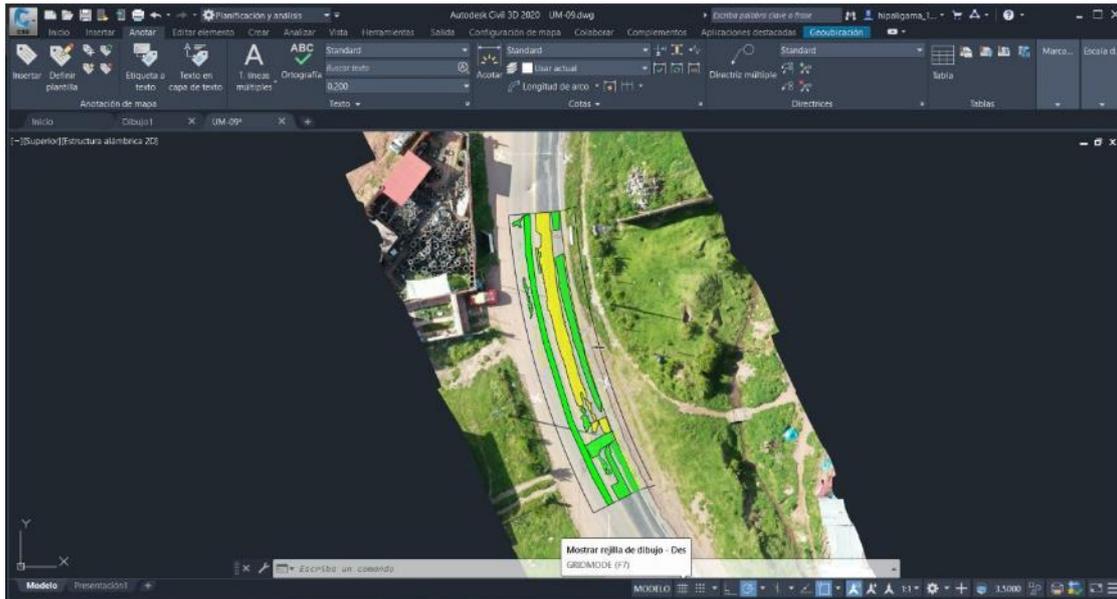
Figura 82: Identificación de fallas encontradas  
Fuente: Elaboración propia

Orto foto recortada del tramo de estudio con sus respectivas fallas encontradas

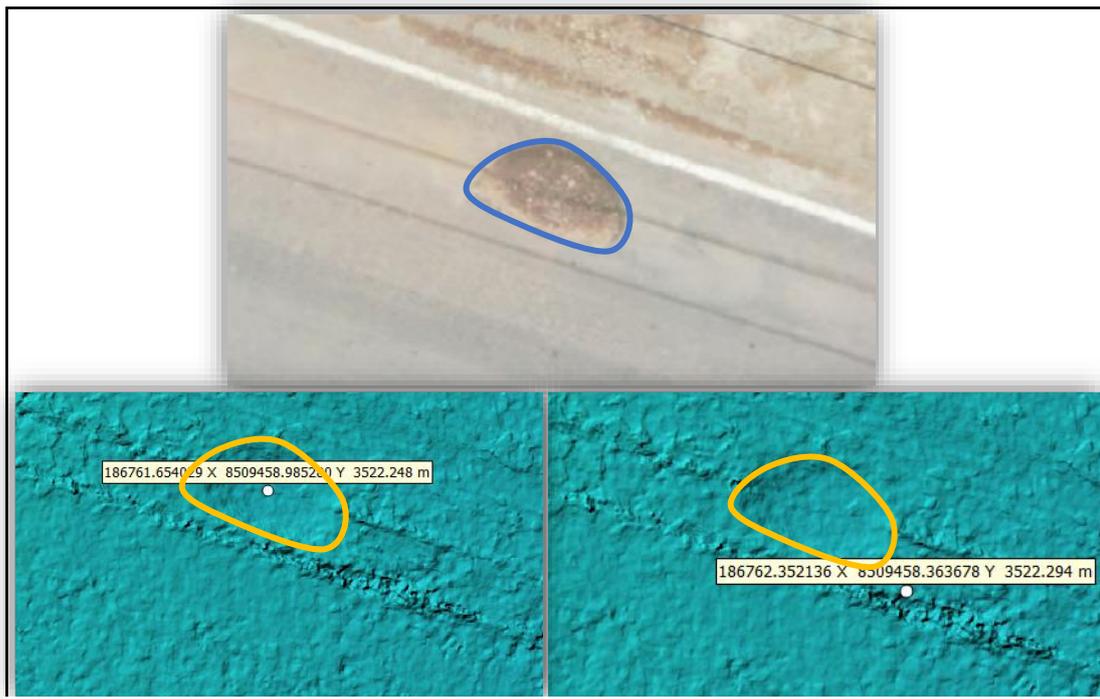
En la evaluación de severidad de las fallas encontradas como huecos, ahuellamiento, depresiones, corrugaciones y otros; se observó que existe una diferencia en el procesamiento de datos mediante las dos metodologías, esto debido a que se tiene una precisión de +-1 a 8 milímetros en forma horizontal y +-1.5 a 15 milímetros de forma vertical en la toma de puntos de foto control mediante el GPS diferencial y una Estación Total, el cual genera un desfase a nivel de centímetro en la profundidad de dichas fallas. Por lo cual en el Modelo Digital de Elevaciones (MDE) las mediciones de las severidades tendrán un error mínimo y no influirán significativamente en los resultados obtenidos del PCI.

*Figura 84: Evaluación de severidad mediante el MDE y Ortofoto*

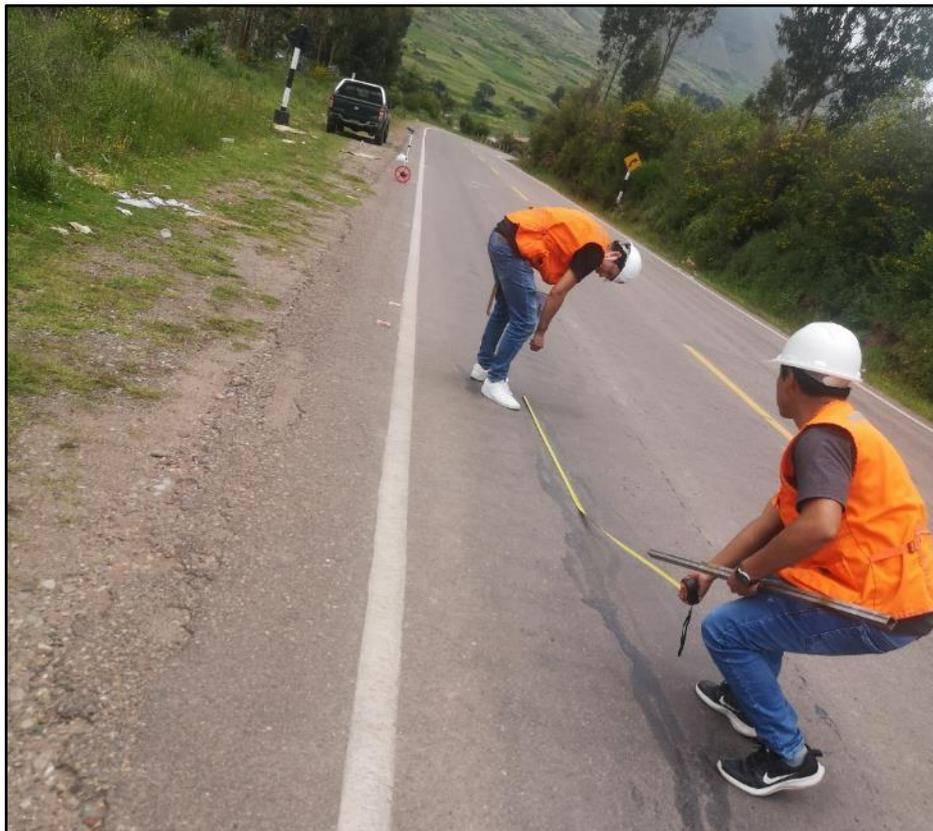
*Figura 237: Medición de las grietas longitudinales encontradas en el UM-08*  
Fuente: Elaboración propia

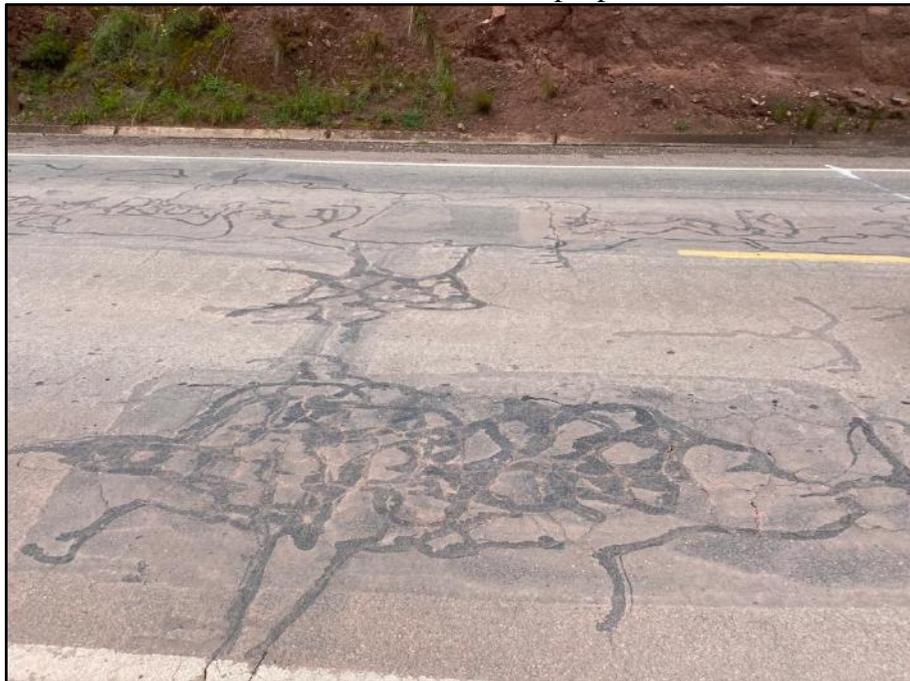
Figura 249: Parqueo deteriorado de severidad media
