# UNIVERSIDAD ANDINA DEL CUSCO

“APLICACIÓN DE LOS MÉTODOS PCI Y VIZIR EN EL ANÁLISIS DE LA  
CONDICIÓN SUPERFICIAL DE CARRETERAS Y SU RELACIÓN CON EL  
ÍNDICE DE RUGOSIDAD, PARA PROPONER ALTERNATIVAS DE  
MANTENIMIENTO EN ZONAS URBANAS, CASO: URBANIZACIÓN LA  
FLORIDA DE LA CIUDAD DE CUSCO, AÑO 2022”

Bach. Rodolfo Eliot Suma De la Colina

Bach. Vladimir Corrales Cusi

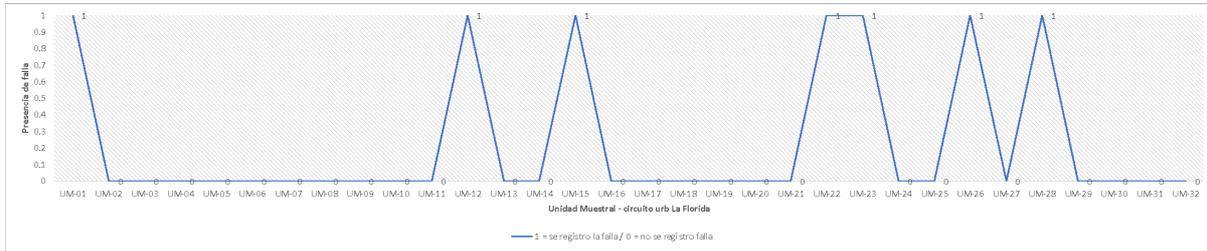
**Figura 26**

*Presencia de falla “Grieta longitudinal – transversal” en la urbanización La Florida*

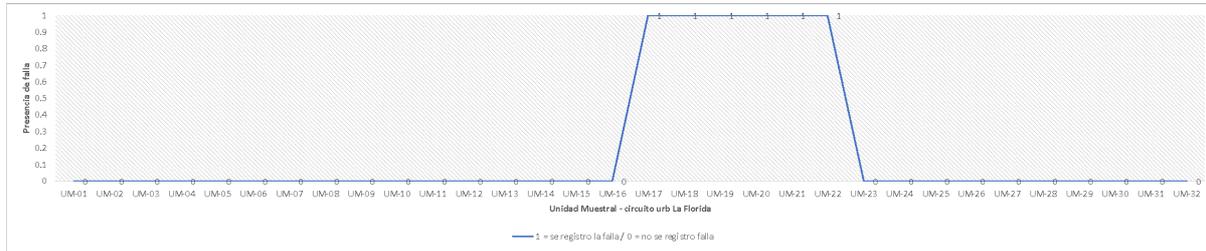
**Figura 30**

*Presencia de falla “Ahuellamiento” en la urbanización La Florida*

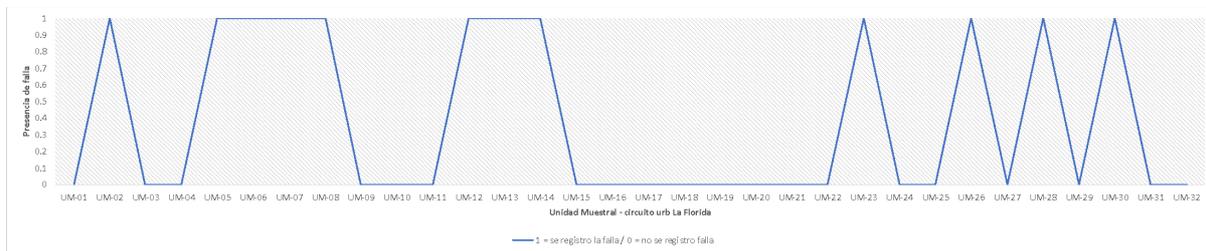
**Figura 31**

*Presencia de falla “Desprendimiento de agregados” en la urbanización La Florida*

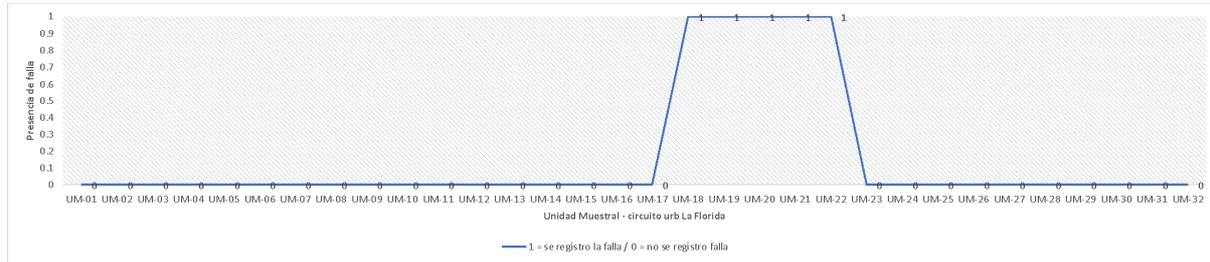
**Figura 38**

*Presencia de falla "Ahuellamiento" en la urbanización La Florida*

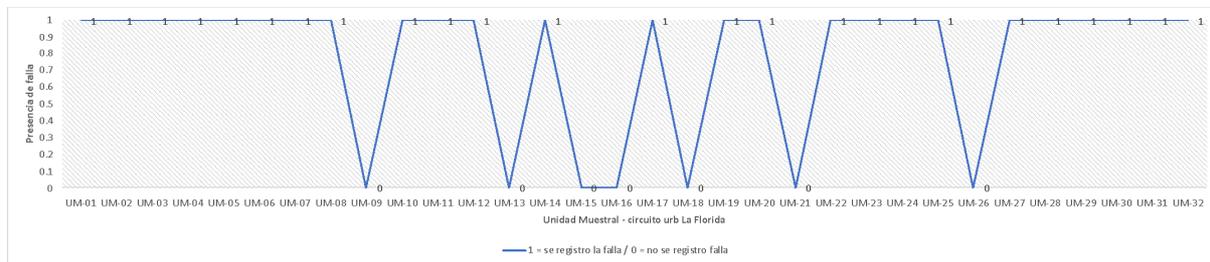
**Figura 39**

*Presencia de falla "Bacheos y Parcheos" en la urbanización La Florida*

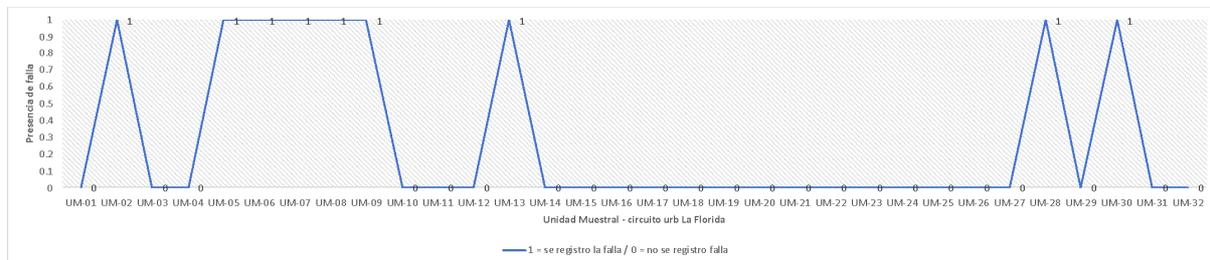
**Figura 40**

*Presencia de falla "Descascaramiento" en la urbanización La Florida*

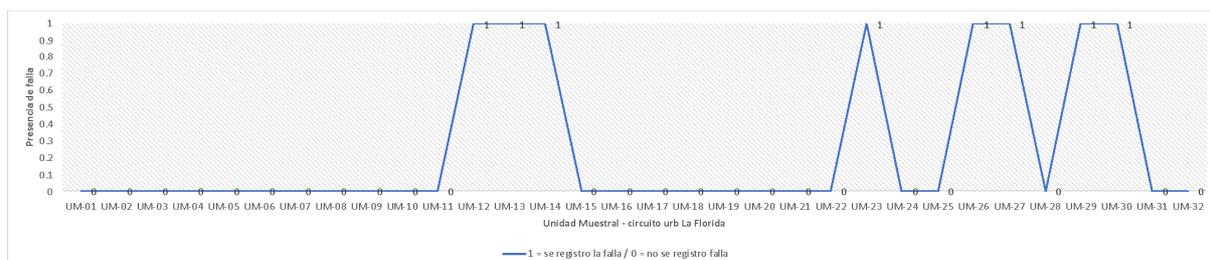
**Figura 41**

*Presencia de falla "Desintegración de los bordes del pavimento" en la urbanización La Florida*

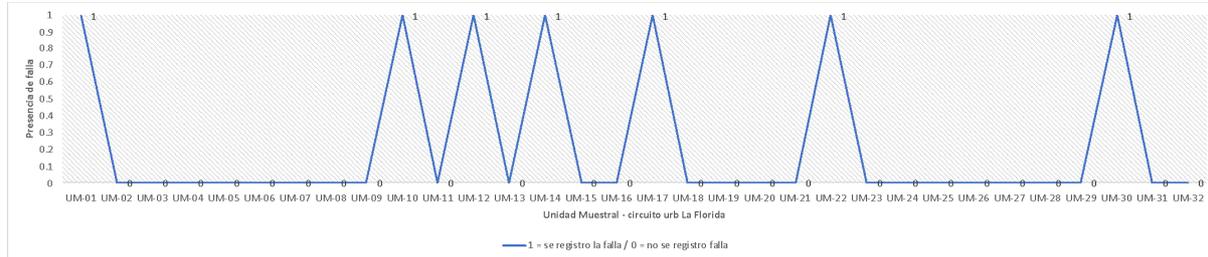
**Figura 42**

*Presencia de falla “Depresiones o hundimientos longitudinales” en la urbanización La Florida*

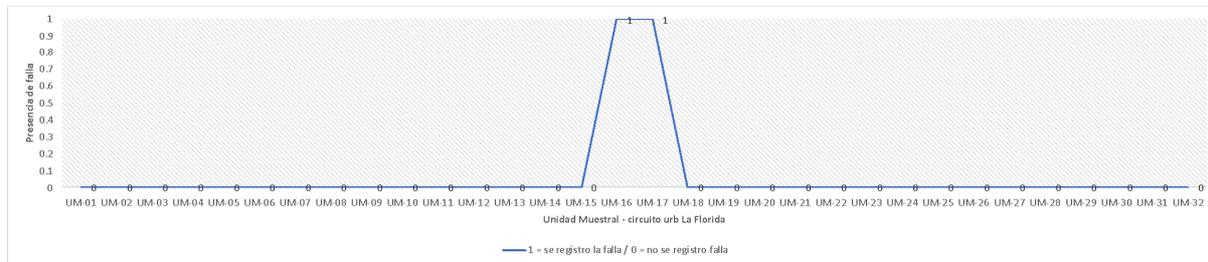
**Figura 43**

*Presencia de falla “Desplazamiento o abultamiento” en la urbanización La Florida*

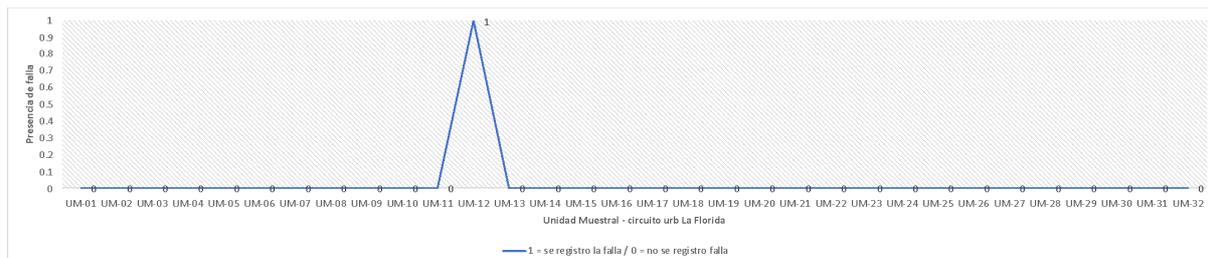
**Figura 44**

*Presencia de falla “Depresiones o hundimientos transversales” en la urbanización La Florida*

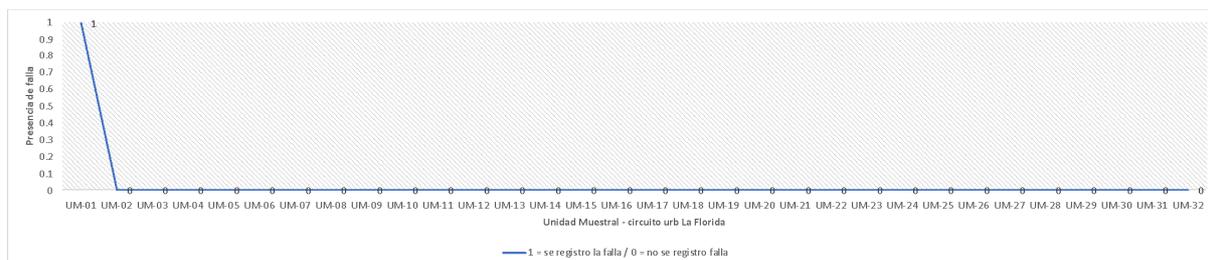
**Figura 45**

*Presencia de falla “Fisura de borde” en la urbanización La Florida*

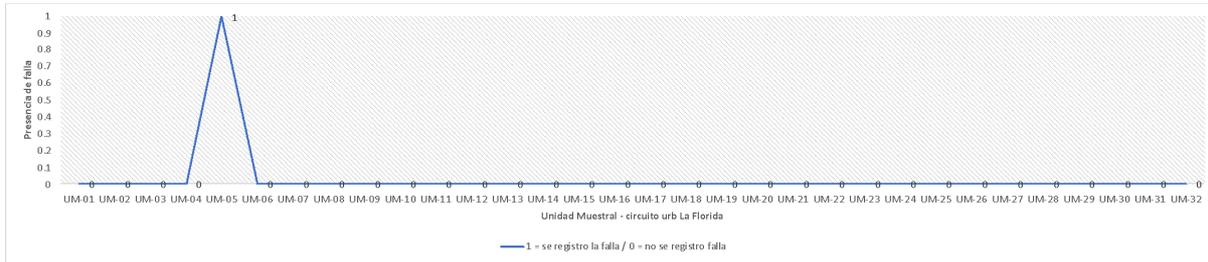
**Figura 46**

*Presencia de falla “Fisura de contracción térmica” en la urbanización La Florida*

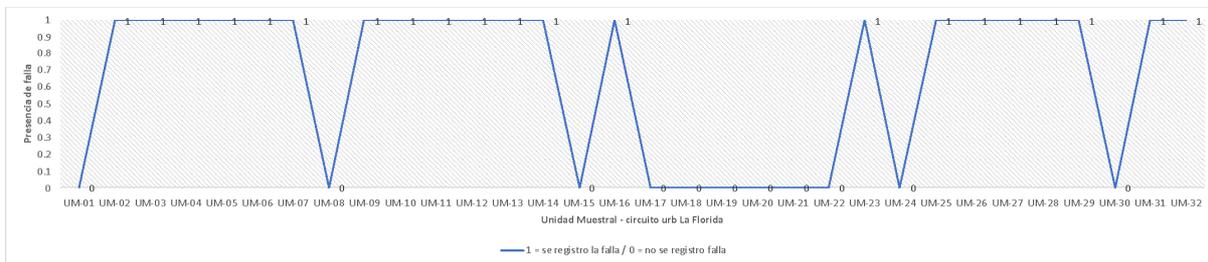
**Figura 47**

*Presencia de falla “Fisura piel de cocodrilo” en la urbanización La Florida*

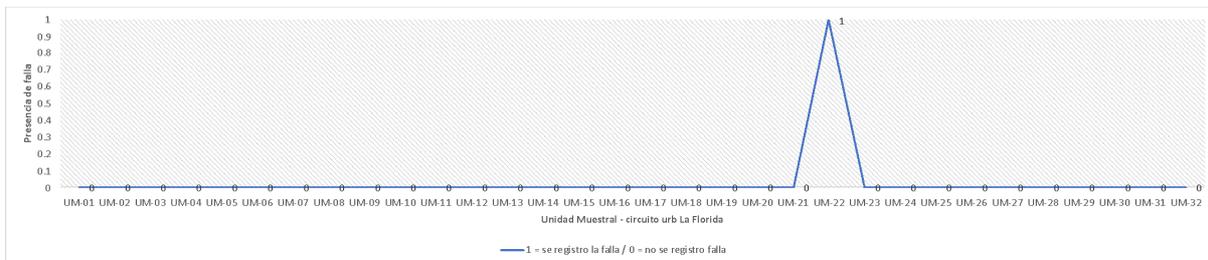
**Figura 48**

*Presencia de falla “Fisura transversal de junta de construcción” en la urbanización La Florida*

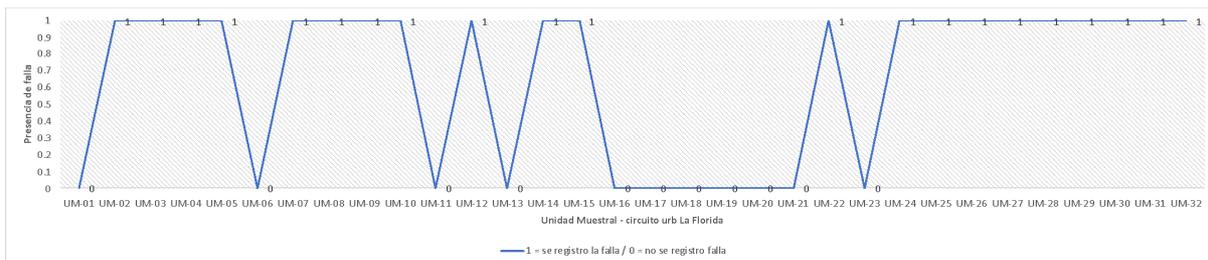
**Figura 49**

*Presencia de falla “Ojos de pescado” en la urbanización La Florida*

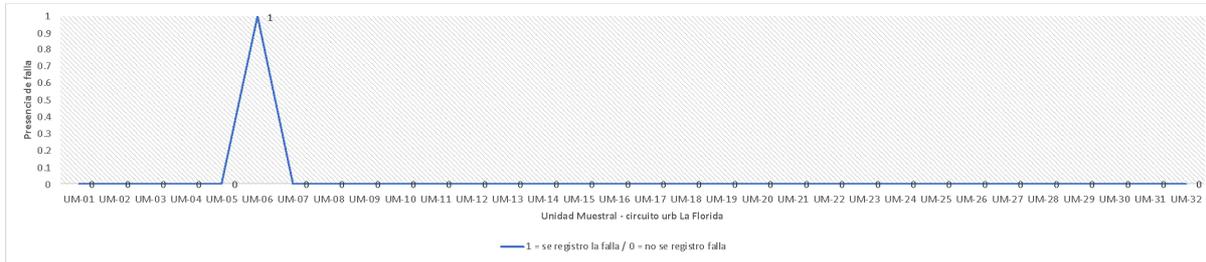
**Figura 50**

*Presencia de falla “Perdida de la película de ligante” en la urbanización La Florida*

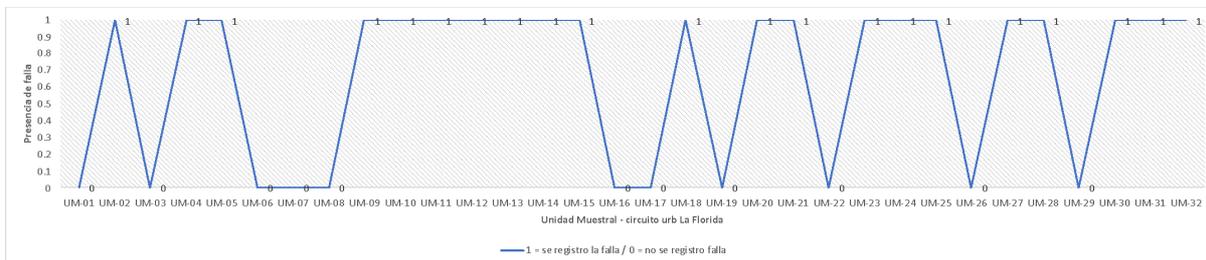
**Figura 51**

*Presencia de falla “Pulimiento de agregados” en la urbanización La Florida*
