"DIAGNÓSTICO DE DETERIORO PARA LA CONSERVACIÓN DE LA  
ARQUITECTURA PÉTREA DEL IMAFRONTE, ALZADO NORTE Y CUBIERTAS DEL  
TEMPLO DE LA COMPAÑÍA DE JESÚS, PROPIEDAD DE LA ORDEN JESUITA DEL  
CUSCO -2022"

Presentado por: Aguilar Cuela, Ana Karina

2023

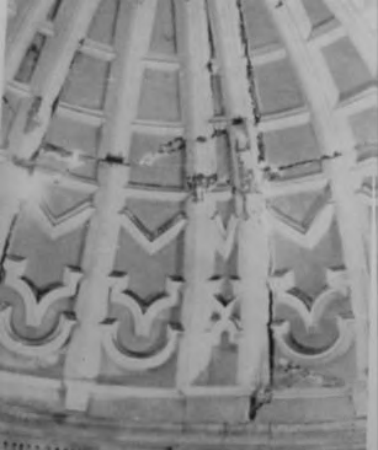
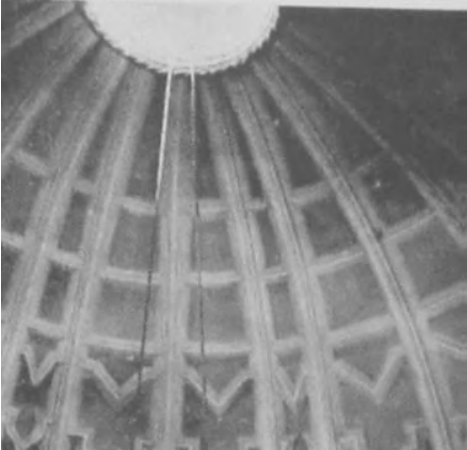
Agrietamiento de la Cúpula despues del terremoto de 1950	Cupula totalmente restaurada - año 1952

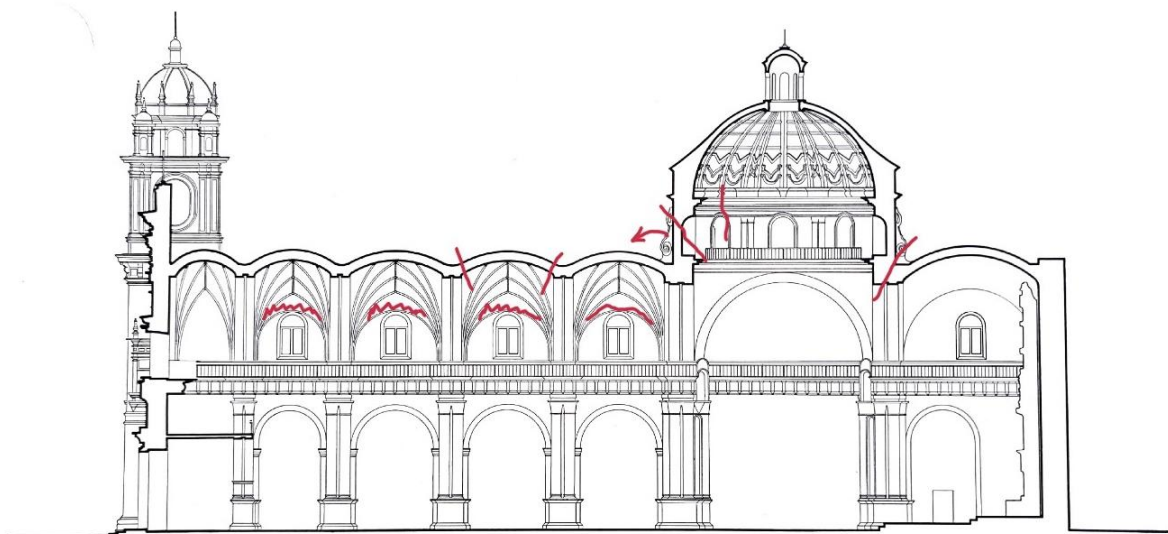
Figura 43: Corte longitudinal evidenciando los agrietamientos y las partes afectadas por el sismo del 1986.

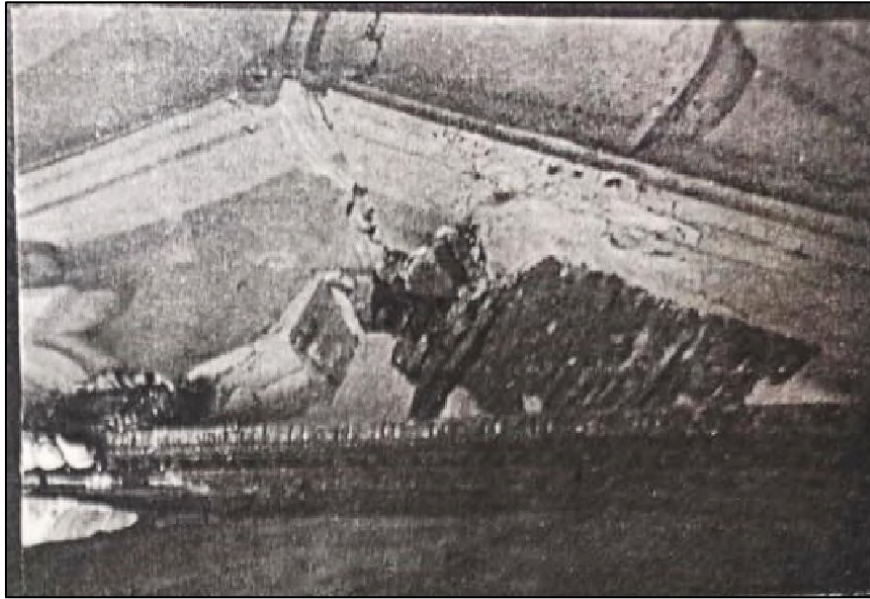
Figura 44: Detalle de grietas presentes en las nervaduras del crucero ocasionadas por el sismo de 1986

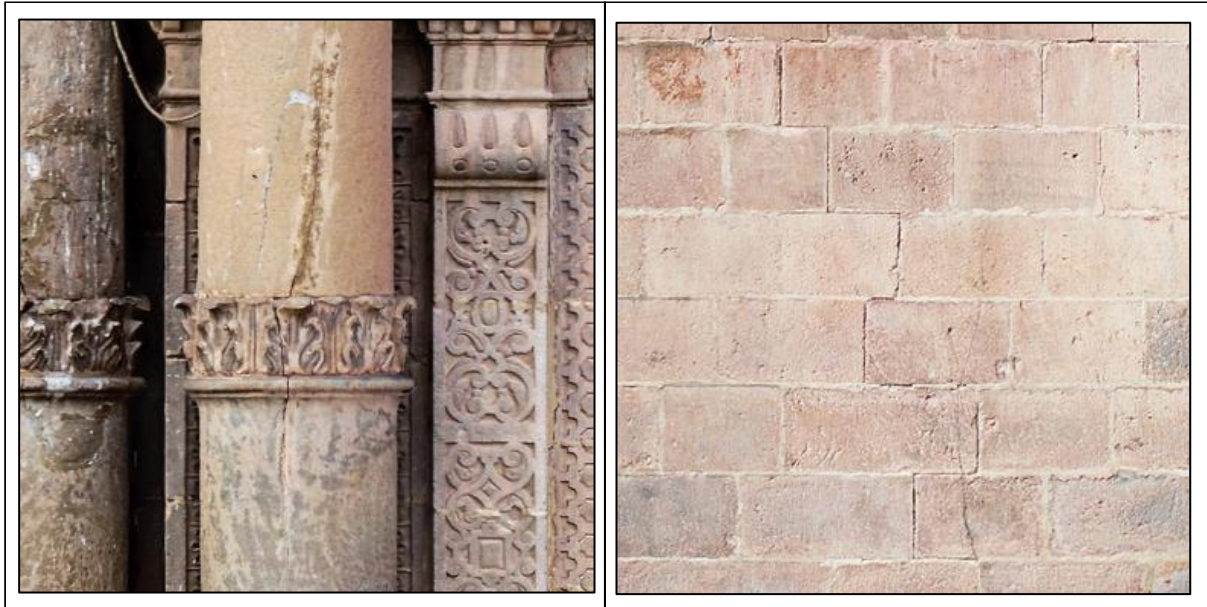
Figura 87: Fisuras en el imafronte del Templo de la Compañía de Jesús.

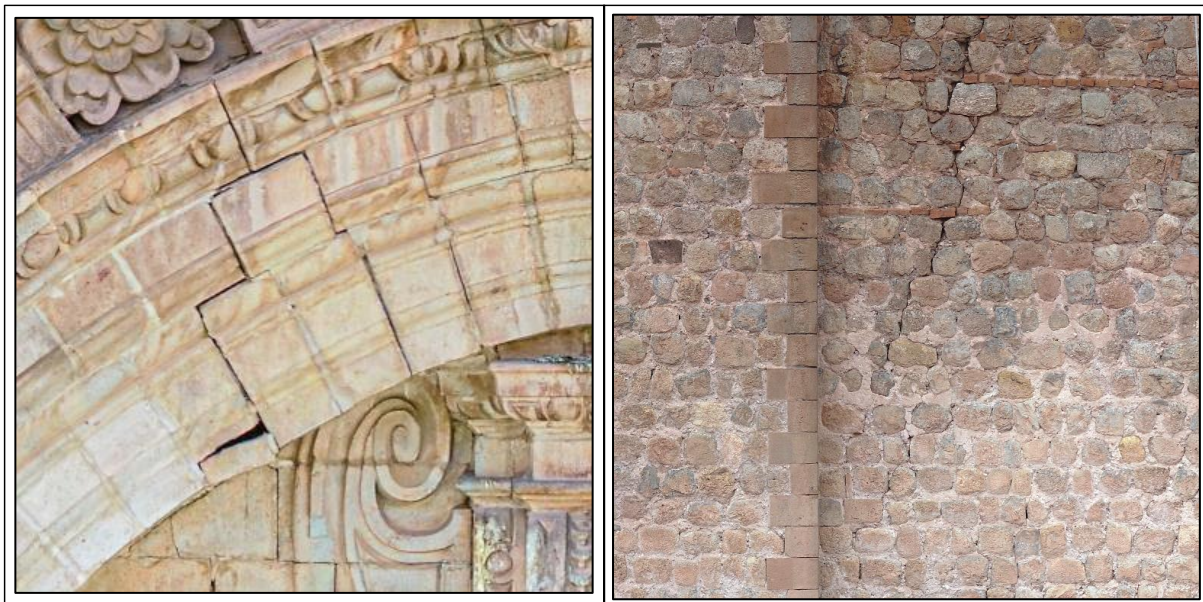
Figura 88: Grietas en la coronación del Imafronte; grietas en el alzado de la calle Loreto.

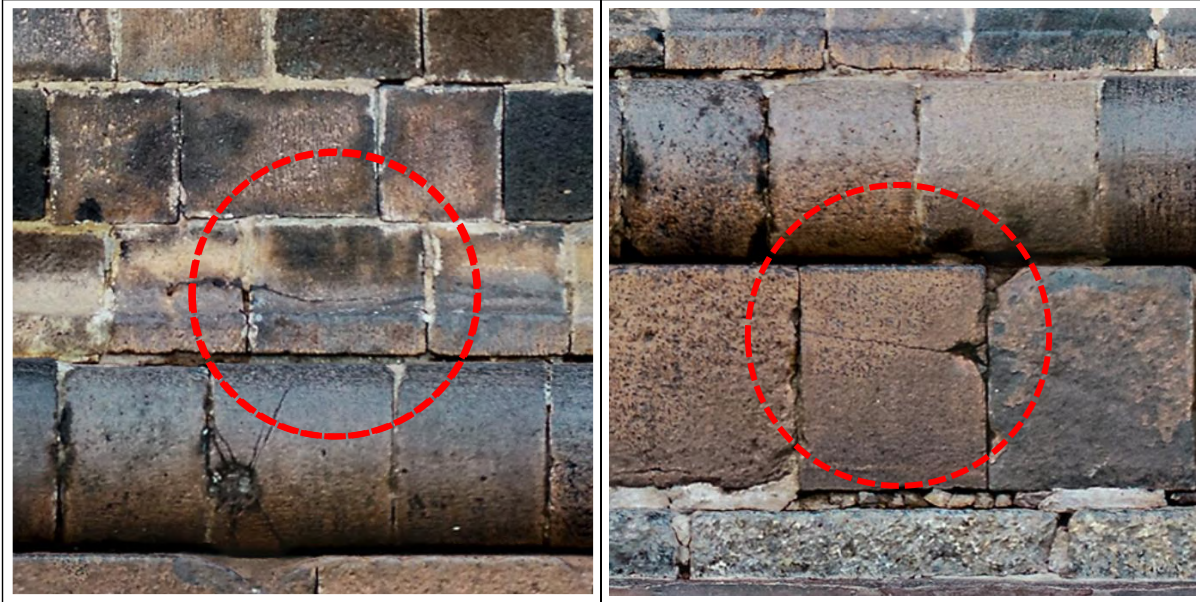
Figura 89: Clivaje en el basamento de las torres campanario del Imafronte.

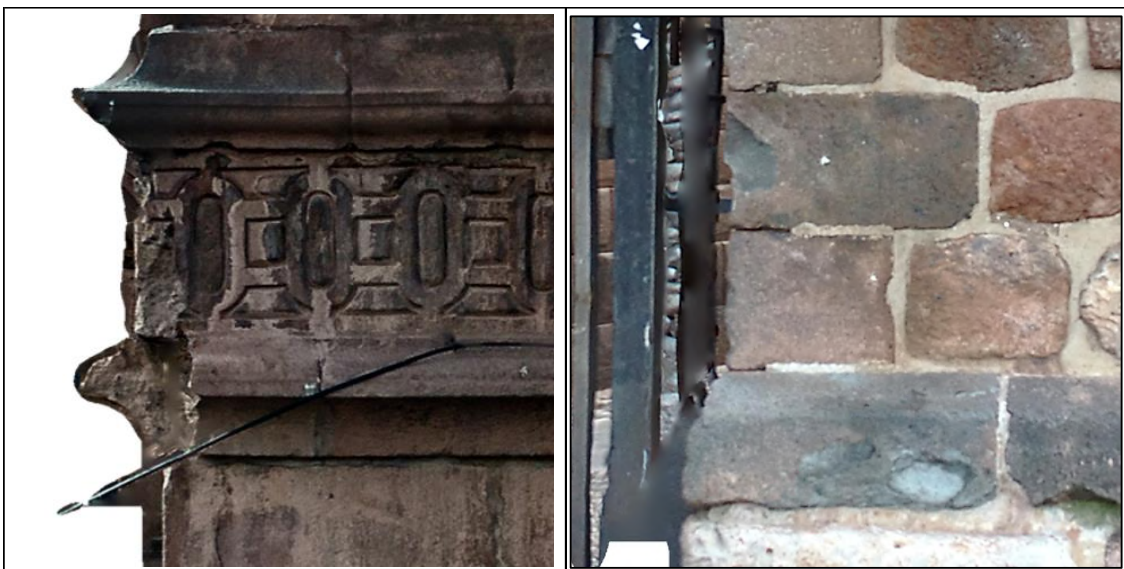
Figura 90: Fractura presente en la primera cornisa de la torre de Evangelio

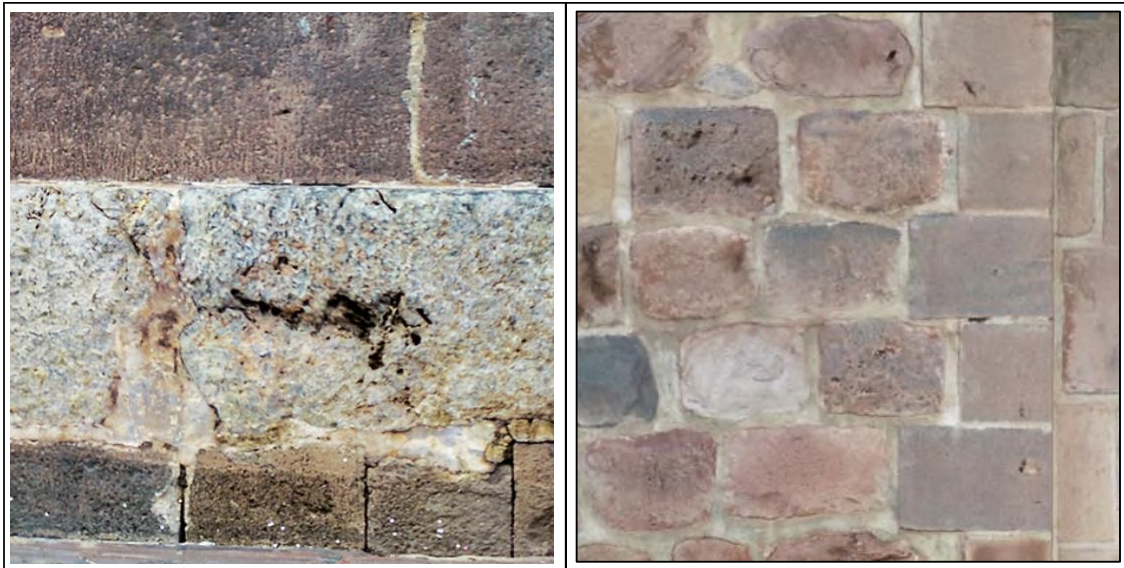
Figura 96: Alveolización en el lateral de la torre del Evangelio.

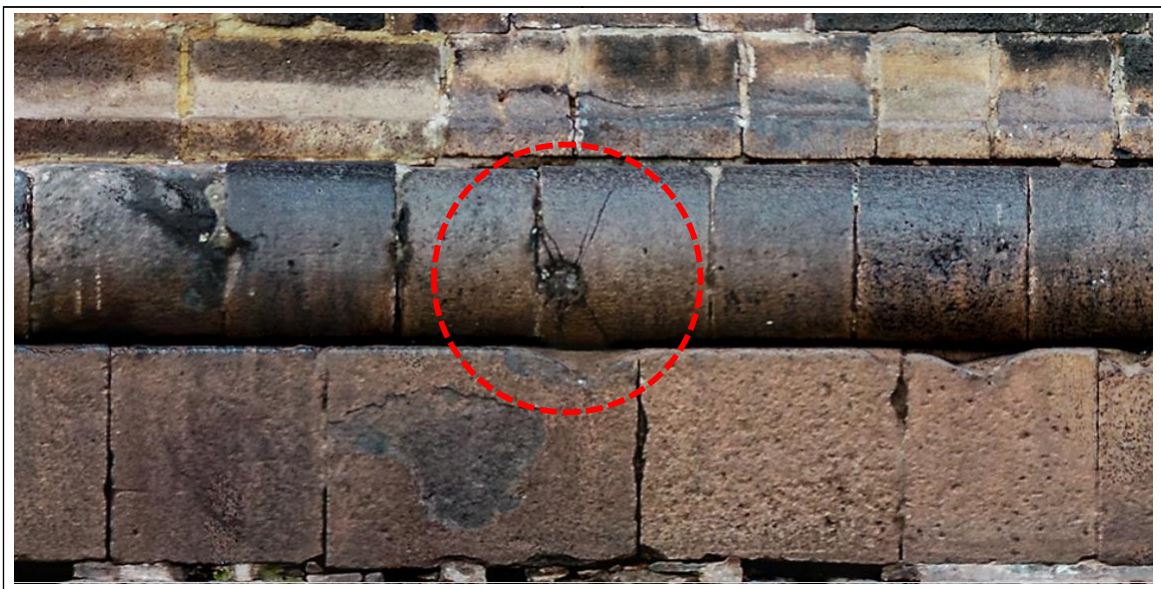
Figura 105: Impacto de bala localizado en el basamento de la Torre del Evangelio.
