UNIVERSIDAD ANDINA DEL CUSCO
FACULTAD DE INGENIERÍA Y ARQUITECTURA
INGENIERÍA CIVIL

Tesis

EVALUACIÓN COMPARATIVA DE LA SERVICIABILIDAD DE LAS
VÍAS: SAPHI-SAQSAWAMAN, SAQSAWAMAN-ABRA CCORAO,
ABRA CCORAO-CCORAO Y CCORAO-RAYANIYOC; SEGÚN LA
DETERMINACIÓN DEL ÍNDICE DE CONDICIÓN DEL PAVIMENTO
(PCI) Y EL ÍNDICE DE RUGOSIDAD INTERNACIONAL (IRI)

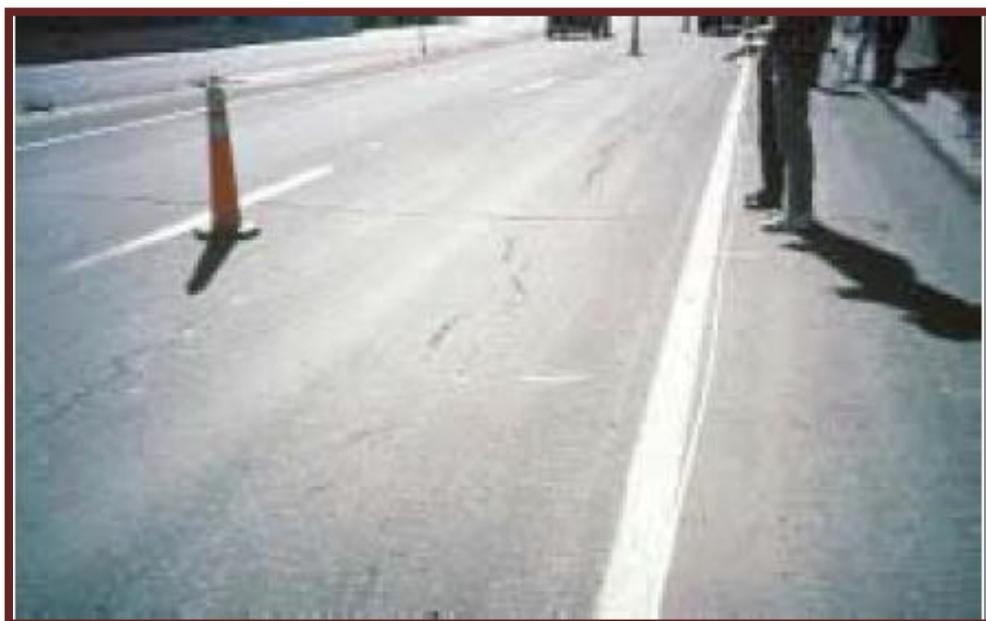
Figura N°12 Falla tipo 1: Piel de cocodrilo nivel bajo (L). (Ing. Corros, Urbaez y Corredor, 2009)

Grietas finas capilares y longitudinales que se desarrollan en forma paralela con pocas o ninguna interconectadas. Las grietas no están descascaradas, es decir, no presentan pérdida del material a lo largo de sus lados.

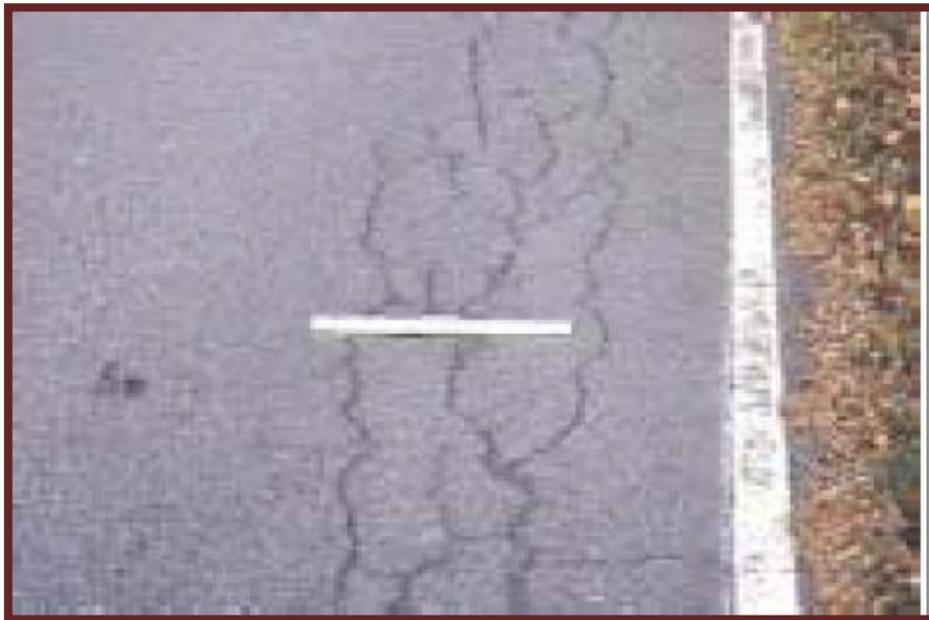
Figura N°13 Falla tipo 1: Piel de cocodrilo nivel medio (M). (Ing. Corros, Urbaez y Corredor, 2009)

Desarrollo posterior de grietas piel de cocodrilo de nivel L, en un patrón o red de grietas que pueden estar ligeramente “descascaradas”. Inicia el proceso de interconexión.

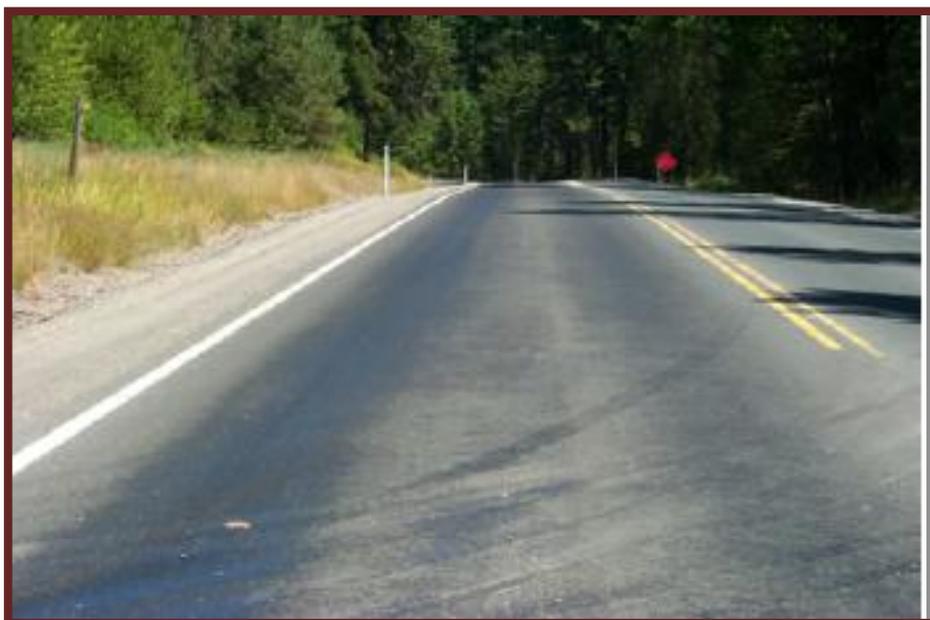
Figura N°16 Falla tipo 2: Exudación nivel bajo (L). (Ing. Corros, Urbaez y Corredor, 2009)

La mancha ha ocurrido solamente en un grado muy ligero, siendo apreciable únicamente durante unos pocos días del año. El asfalto no se pega a los zapatos o a los neumáticos de los vehículos.

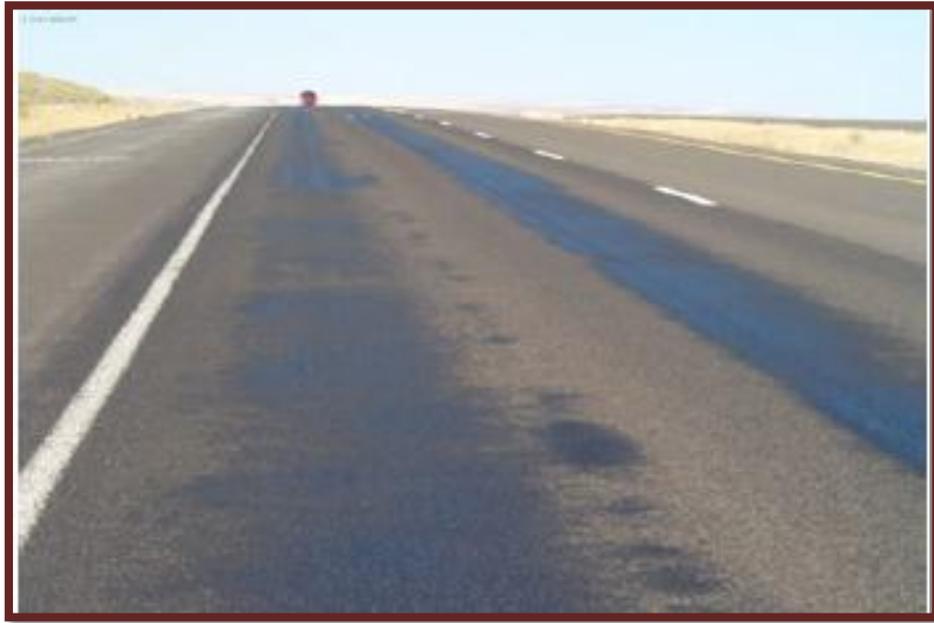
Figura N°17 Falla tipo 2: Exudación nivel medio (M). (Ing. Corros, Urbaez y Corredor, 2009)

La mancha ha ocurrido hasta un punto en el cual el asfalto se pega a los zapatos vehículos únicamente durante unas pocas semanas del año.

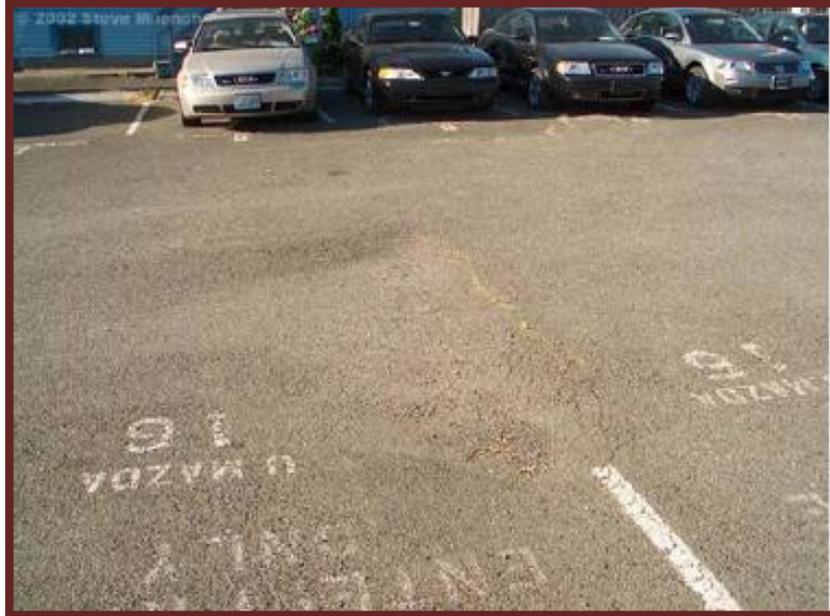
Figura N°23 Falla tipo 4: elevaciones y hundimientos nivel de severidad medio (M). (Ing. Corros, Urbaez y Corredor, 2009)

Producen un efecto medio en la calidad del rodaje.

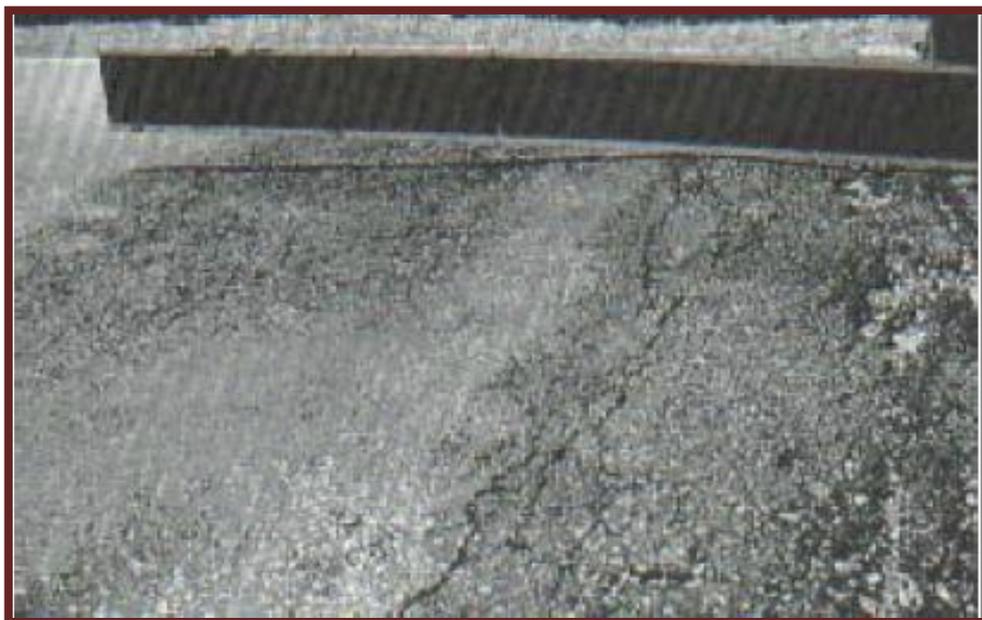
Figura N°24 Falla tipo 4: elevaciones y hundimientos nivel de severidad alto (H). (Ing. Corros, Urbaez y Corredor, 2009)

Producen un efecto negativo muy marcado en la calidad de rodaje.

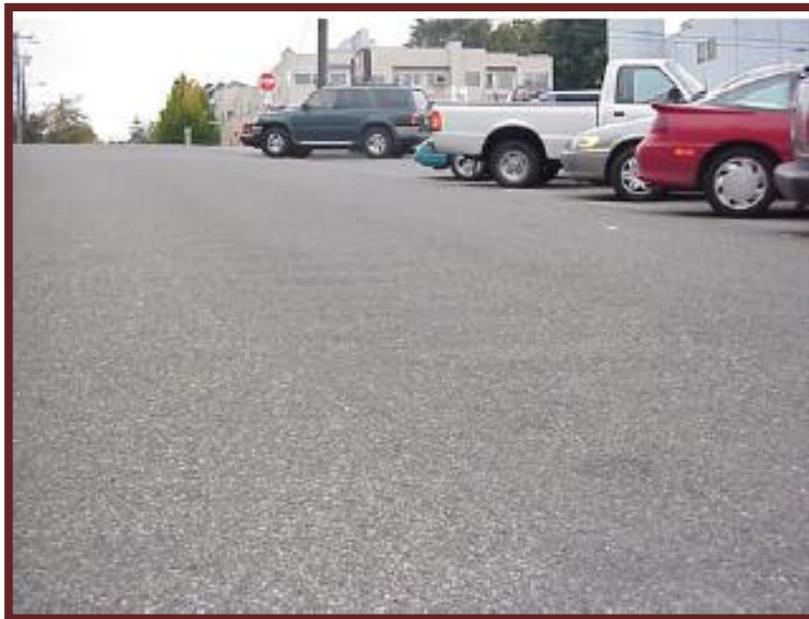
Figura Nº25 Falla tipo 5: Corrugaciones nivel de severidad baja (L). (Ing. Corros, Urbaez y Corredor, 2009)

No tiene una consecuencia importante en la calidad de rodaje.

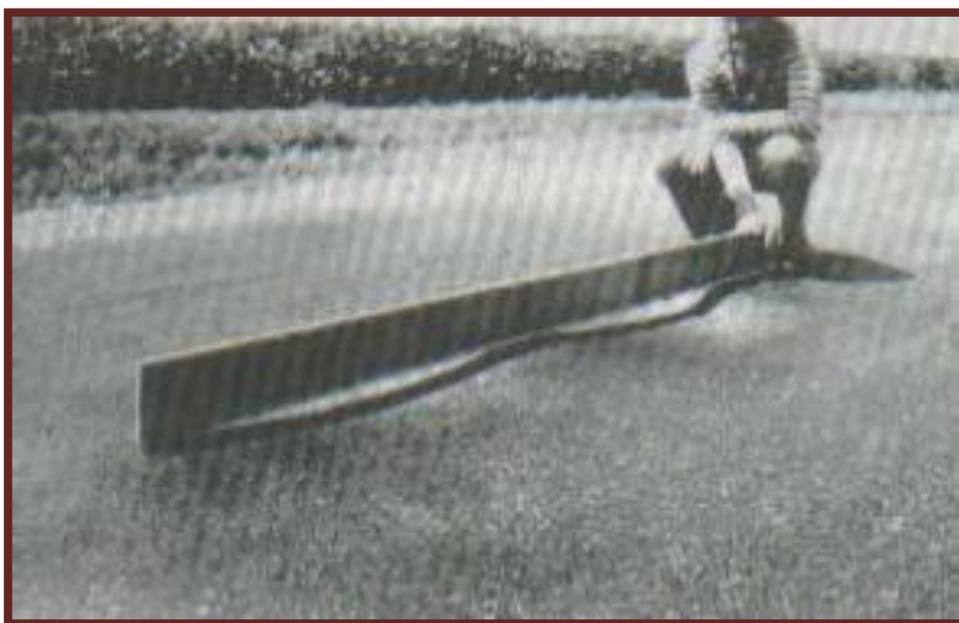
Figura N°27 Falla tipo 5: Corrugaciones nivel de severidad alta (H). (Ing. Corros, Urbaez y Corredor, 2009)

Producen un efecto negativo muy marcado en la calidad de rodaje.

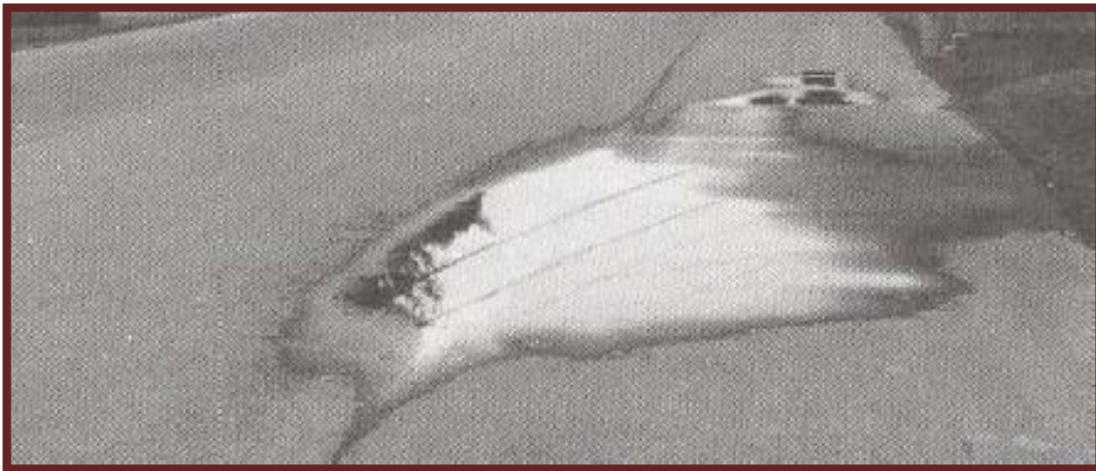
Figura N°28 Falla tipo 6: Depresiones. (Ing. Corros, Urbaez y Corredor, 2009)

Las depresiones son formadas por el asentamiento de la subrasante o por una construcción incorrecta. Originan alguna rugosidad y cuando son suficientemente profundas o están llenas de agua pueden causar hidroplaneo.

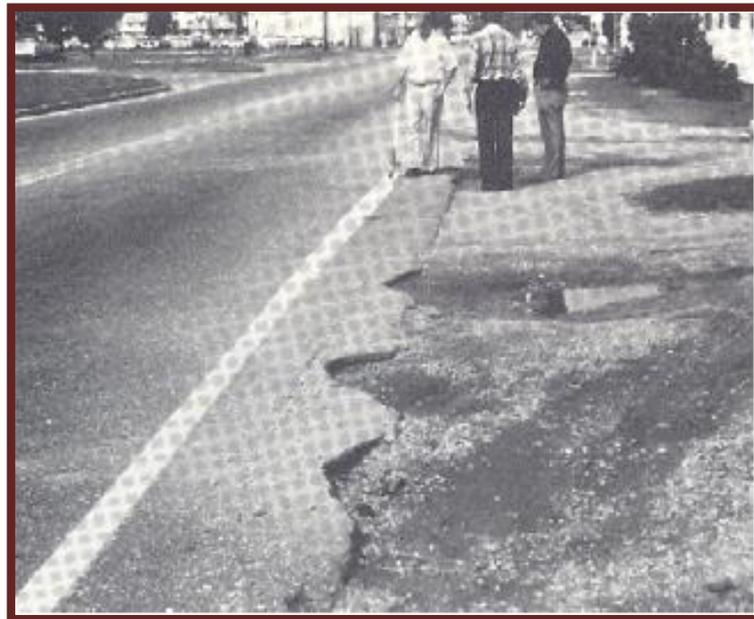
Figura N°32 Falla tipo 7: Grietas o fisuras de borde de nivel de severidad alto (H). (Ing. Corros, Urbaz y Corredor, 2009)

Considerable rotura de borde y disgregación en las grietas.

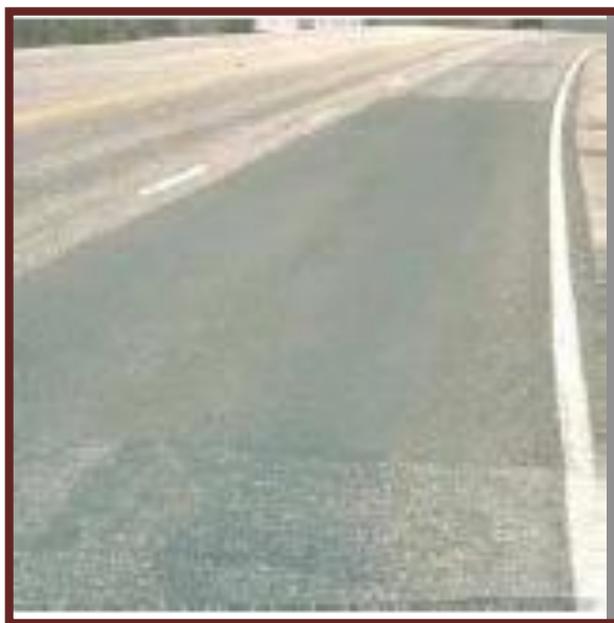
Figura N°44 Falla tipo 11: Bacheo y zanjas reparadas de nivel de severidad bajo (L). (Ing. Corros, Urbaez y Corredor, 2009)

El bache está en buena condición y es satisfactoria. El efecto sobre la calidad del tránsito se califica como de baja severidad o mejor.

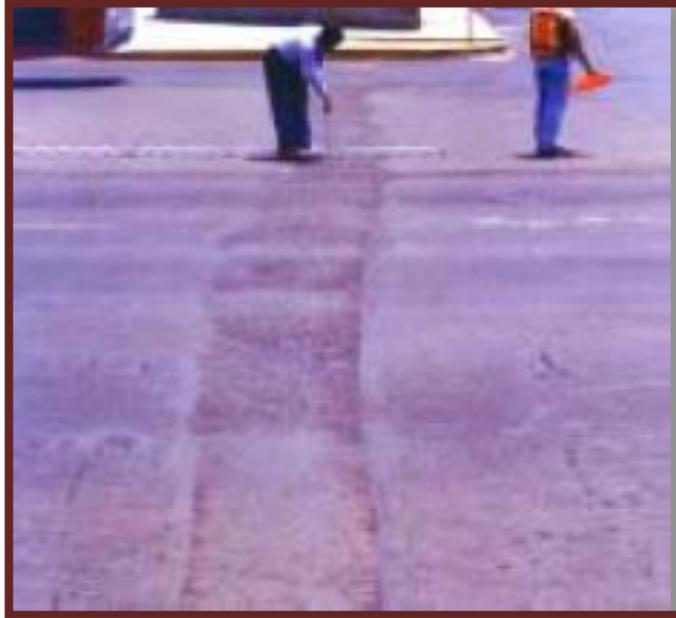
Figura N°45 Falla tipo 11: Bacheo y zanjas reparadas de nivel de severidad media (M). (Ing. Corros, Urbaez y Corredor, 2009).

El bache esta moderadamente deteriorado o el efecto sobre la calidad del tránsito se califican como de severidad media.

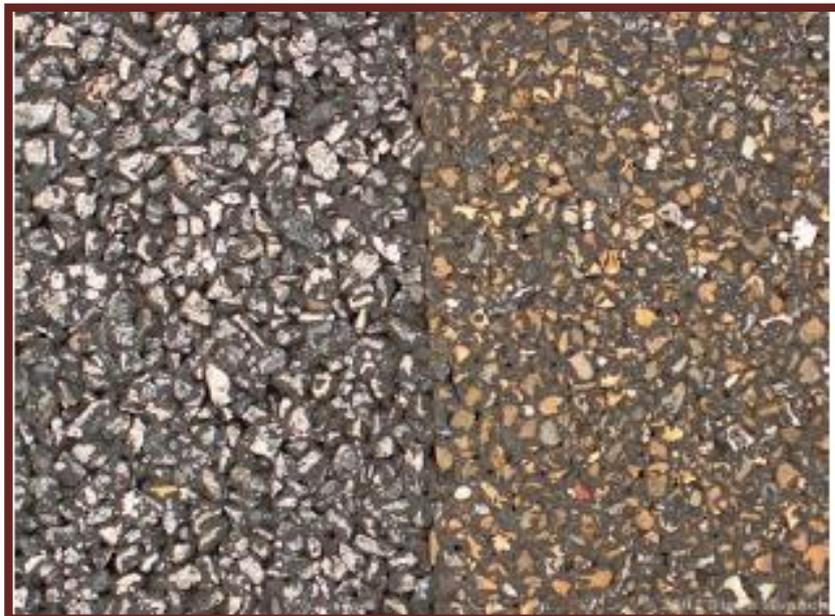
Figura N°47 Falla tipo 12: Agregados pulidos. (Ing. Corros, Urbaez y Corredor, 2009).

Este tipo de daño se registra cuando el valor de un ensayo de resistencia al deslizamiento es bajo o ha caído significativamente desde una evaluación previa.
