UNIVERSIDAD ANDINA DEL CUSCO

TESIS

“ANÁLISIS DEL NIVEL DE SEGURIDAD ALCANZADO
FRENTE A SUS SOLICITACIONES ACTUALES DE SERVICIO
DEL TEMPLO SAN COSME Y SAN DAMIÁN DEL DISTRITO
DE LARES; MEDIANTE UNA INTERVENCIÓN
ESTRUCTURAL DE RESTAURACIÓN”

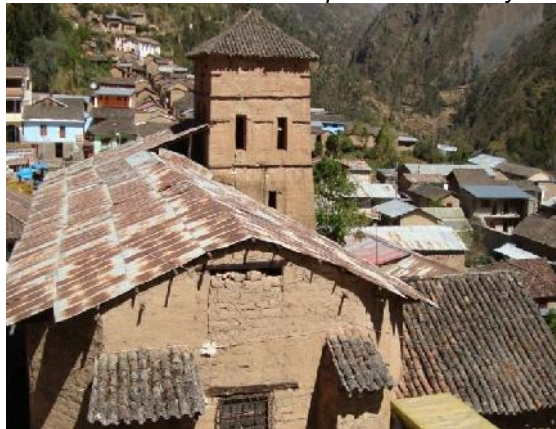
Figura 20 Techo deteriorado de calamina. Templo San Cosme y San Damián de Lares

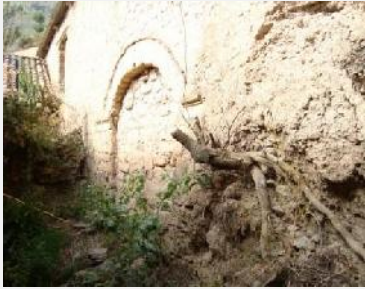
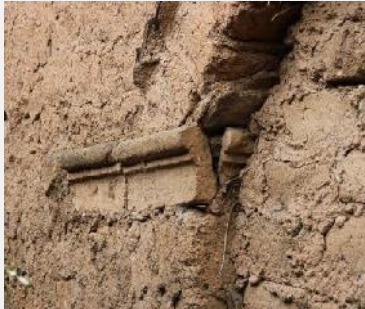
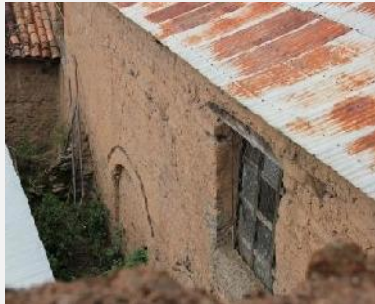
Zona del templo	Patologías
<p data-bbox="391 300 647 331">Muro del Evangelio</p>

<p data-bbox="748 273 956 300">Sobrecimientos</p> <p data-bbox="748 308 1352 411">Erosión y degradación del mortero por la presencia de humedad constante. Acumulación de desmonte, falta de mantenimiento.</p> <hr/> <p data-bbox="748 541 833 569">Muros</p> <p data-bbox="748 577 1352 716">Grietas y fisuras, distintas etapas de construcción deficiente, acumulación de desmonte, crecimiento de maleza y filtración de humedad al interior del templo.</p> <hr/> <p data-bbox="748 846 953 873">Revestimientos</p> <p data-bbox="748 882 1352 984">No queda vestigios de algún tipo de embarre o acabado, por lo que el muro se encuentra en mal estado</p> <hr/> <p data-bbox="748 1003 930 1031">Contrafuertes</p> <p data-bbox="748 1062 1352 1165">Fueron retirados para construir las instalaciones del albergue, debilitando toda la estructura del templo.</p> <hr/> <p data-bbox="748 1203 829 1230">Techo</p> <p data-bbox="748 1272 1300 1299">Corrosión de las calaminas de recubrimiento.</p>

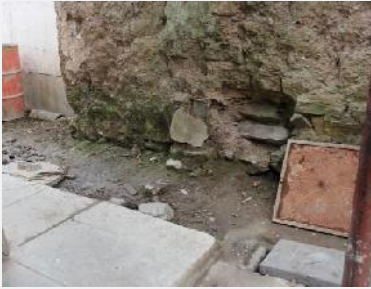
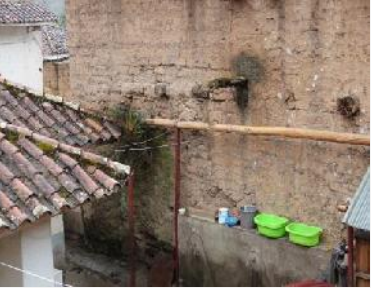
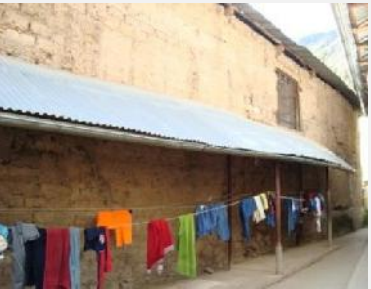
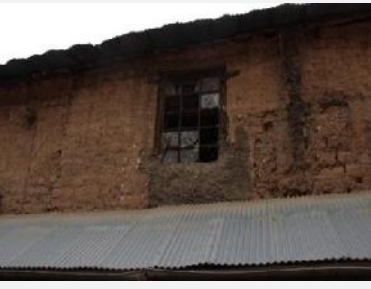
Zona del templo	Patologías
<p data-bbox="397 268 651 296">Muro de la Epístola</p>

<p data-bbox="755 279 959 306">Sobrecimientos</p> <p data-bbox="755 321 1351 495">Erosión y degradación del mortero por la presencia de constante humedad. Construcciones ajenas adosadas al templo. Chorreras de los techos, sobrecimientos soterrados provocando eflorescencias al interior.</p> <hr/> <p data-bbox="755 604 837 632">Muros</p> <p data-bbox="755 646 1351 852">Grietas y fisuras, distintas etapas de construcción deficiente, chorreras de los techos, crecimiento de maleza y filtración de humedad al interior del templo. Construcciones ajenas al templo (lavaderos de concreto), perforaciones para instalar tuberías de agua.</p> <hr/> <p data-bbox="755 951 959 978">Revestimientos</p> <p data-bbox="755 1035 1328 1125">No queda vestigios de algún tipo de embarre o acabado, por lo que el muro se encuentra en mal estado</p> <hr/> <p data-bbox="755 1182 935 1209">Contrafuertes</p> <p data-bbox="755 1224 1318 1287">Fueron retirados debilitando toda la estructura del templo.</p> <hr/> <p data-bbox="755 1413 837 1440">Techo</p> <p data-bbox="755 1455 1308 1482">Corrosión de las calaminas de recubrimiento.</p>

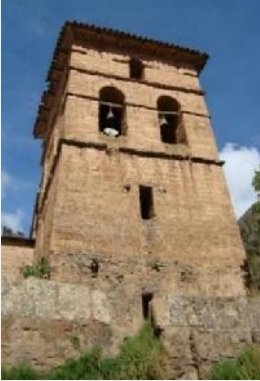
Zona del templo	Patologías
<p data-bbox="321 268 602 296">Torre del Campanario</p>

<p data-bbox="695 275 1062 302">Cimientos y sobrecimientos</p> <p data-bbox="695 369 1334 470">Erosión y degradación del mortero por la presencia de abundante lluvia que ha ido lavando el mortero. El paso del tiempo y falta de mantenimiento.</p> <p data-bbox="695 537 781 564">Muros</p> <p data-bbox="695 617 1334 789">Grietas y fisuras por la construcción deficiente y las grandes cargas que reciben. Fallas estructurales por falta de trabas en sus muros. Aguas pluviales provenientes del techo degradando el mortero y las unidades de adobe.</p> <p data-bbox="695 842 899 869">Revestimientos</p> <p data-bbox="695 921 1295 1022">No queda vestigios de algún tipo de embarre o acabado, por lo que el muro se encuentra en mal estado.</p> <p data-bbox="695 1037 769 1064">Pisos</p> <p data-bbox="695 1104 1149 1131">Humedad permanente por absorción.</p> <p data-bbox="695 1171 776 1199">Techo</p> <p data-bbox="695 1239 1192 1299">Pandeo y filtraciones de aguas pluviales. Enmohecimiento de las tejas del techo</p>

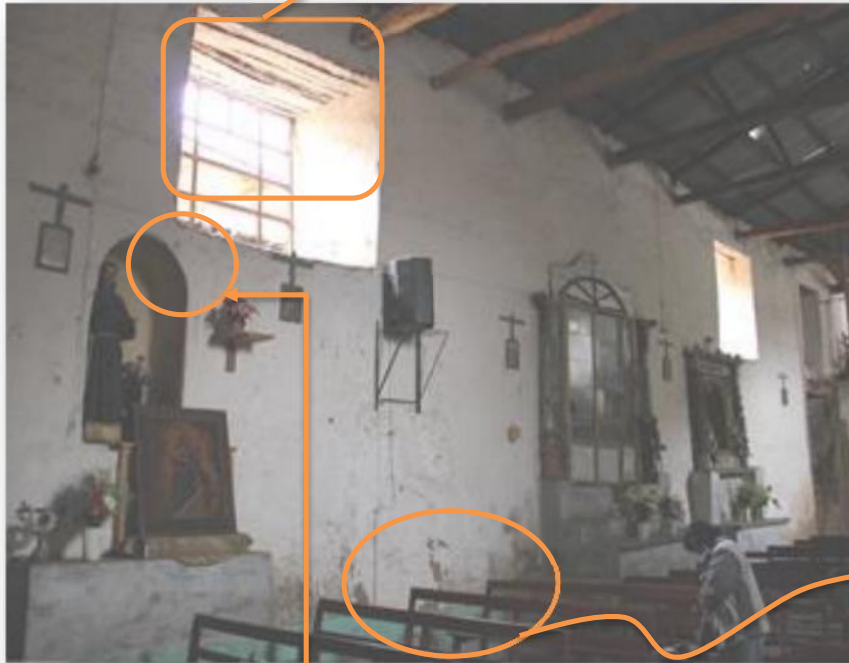
Modificación del
tamaño de los
vanos

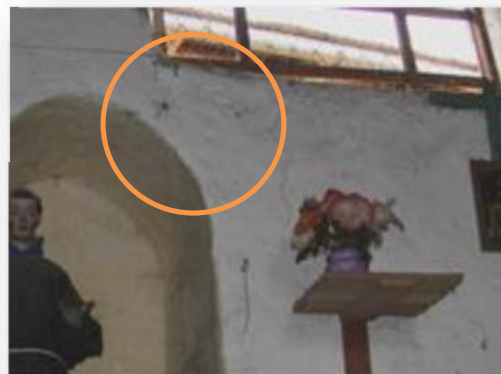
Degradación del
acabado de yeso
de los muros

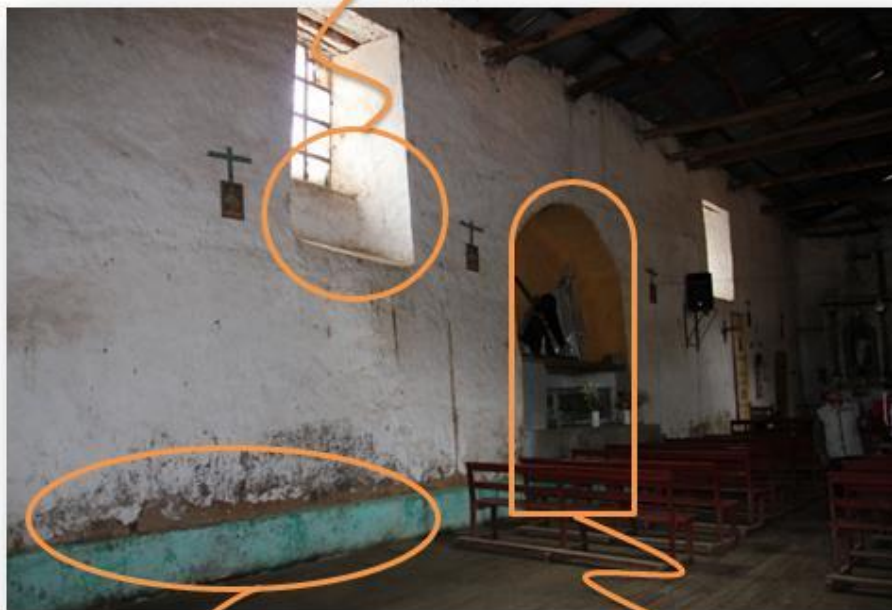
Modificación del tamaño de los vanos

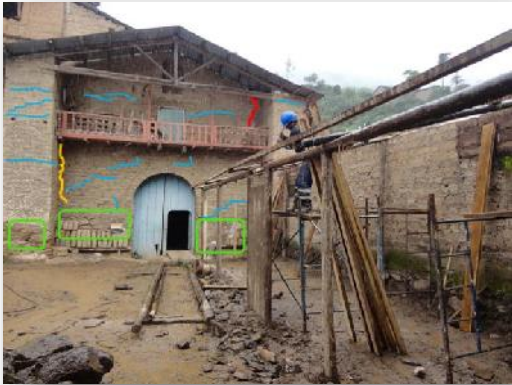
<ul style="list-style-type: none">❖ Criterios:<ul style="list-style-type: none">-Grietas en las juntas horizontales cerca de la base del muro.-Descascaramiento en los bordes a compresión.-Fisuración diagonal en partes superiores del muro, inclusive en las unidades.❖ Apariencia: <p>Fachada del muro de pies.</p>

<p>FUERTE</p>

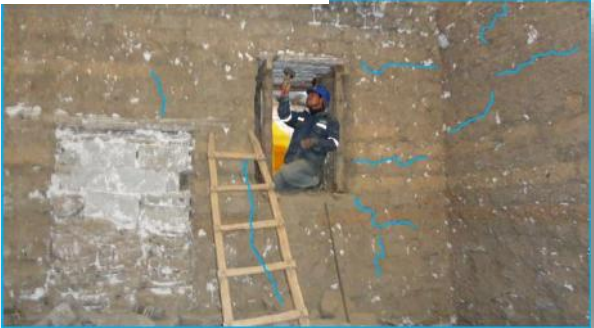
<p data-bbox="1125 1793 1377 1824">Interior de la sacristía.</p>

<ul style="list-style-type: none">❖ Criterios:<ul style="list-style-type: none">-Fisuras horizontales en la parte superior del muro.-Fisuración diagonal y descascaramiento en el borde de compresión.-Fisuración diagonal en las partes superiores del muro, inclusive en las unidades.❖ Apariencia:

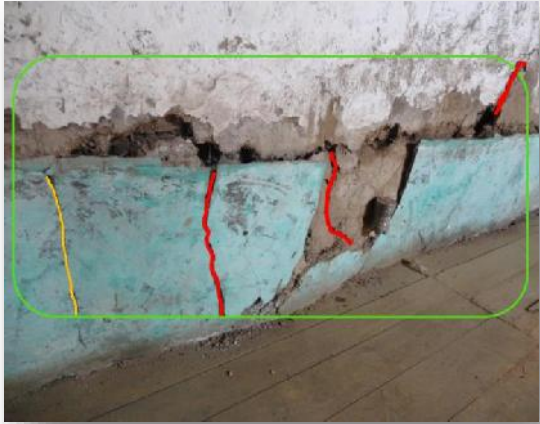
<ul style="list-style-type: none">❖ Criterios:<ul style="list-style-type: none">-Grietas en las juntas horizontales cerca de la base del muro.-Fisuración diagonal y descascaramiento.❖ Apariencia:

<p>Muro del Evangelio. Contrapiso del muro</p>
MODERADO

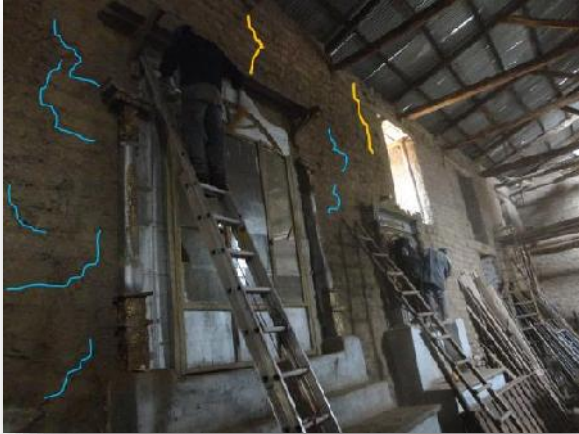
<p>Muro del Evangelio. Contrapiso del muro</p>

<ul style="list-style-type: none">❖ Criterios:<ul style="list-style-type: none">-Fisuras horizontales, mortero descascarado en las juntas del muro.-Fisuración diagonal en las partes superiores del muro, inclusive en las unidades.❖ Apariencia:

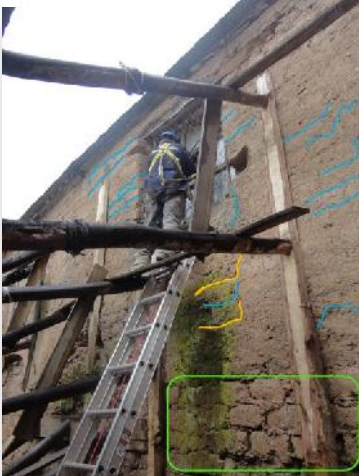
<ul style="list-style-type: none">❖ Criterios:<ul style="list-style-type: none">-Grietas en las juntas horizontales cerca de la base del muro.-Fisuración diagonal y descascaramiento en el borde de compresión.❖ Apariencia: <p>Muro del Evangelio.</p> <p>Vista exterior.</p>

MODERADO

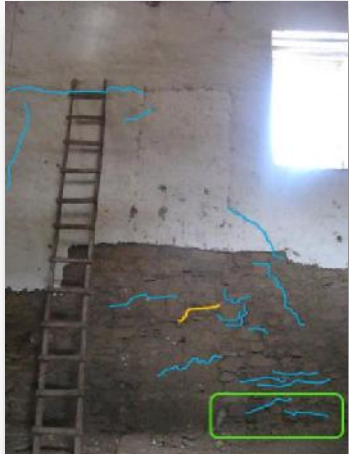
<ul style="list-style-type: none">❖ Criterios:<ul style="list-style-type: none">-Fisuras horizontales, mortero descascarado en las juntas del muro.-Fisuración diagonal y descascaramiento en el borde de compresión.-Fisuración diagonal en las partes superiores del muro, inclusive en las unidades.❖ Apariencia: <p>Muro del Evangelio.</p> <p>Vista interior.</p>

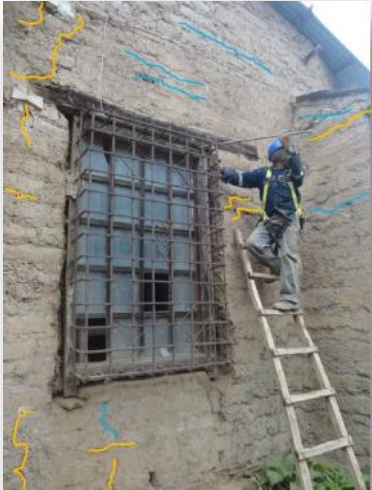
Tabla 68 Daño en el muro testero

<ul style="list-style-type: none">❖ Criterios:<ul style="list-style-type: none">-Fisuras horizontales, mortero descascarado en las juntas del muro.-Fisuración diagonal y descascaramiento en el borde de compresión.-Fisuración diagonal en las partes superiores del muro, inclusive en las unidades.❖ Apariencia: <p>Muro testero</p> <p>Vista de la ventana</p>

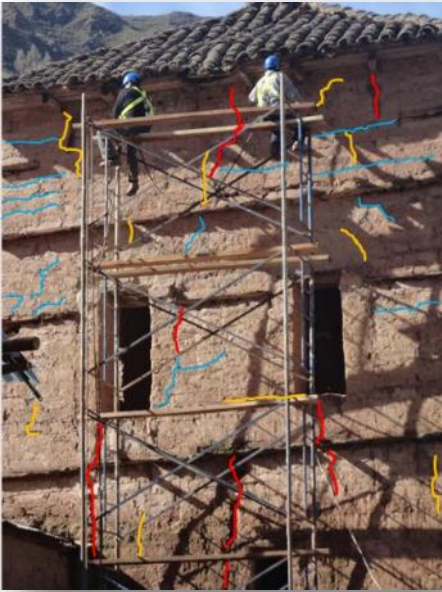
Tabla 69 Daño en la torre del campanario

</div> <div style="width: 50%;"> <ul style="list-style-type: none"> ❖ Criterios: <ul style="list-style-type: none"> -Fisuración en escalera pronunciada. -Bordes interiores empiezan a desintegrarse. -Capacidad de carga vertical disminuye. ❖ Apariencia: </div> </div> <div style="text-align: center; margin-top: 20px;"> <p>Torre del campanario.</p> <p>Zona superior cara</p> </div>
