# UNIVERSIDAD ANDINA DEL CUSCO

**Tema: Proyecto de Rehabilitación de una Casona Cusqueña dentro de un Modelo de Cultura de Mantenimiento con Incorporación de Tecnología Tradicional e Innovadora: Casa Velazco Calderón S. XVII.**

Para optar al Título Profesional de Arquitecto

2022

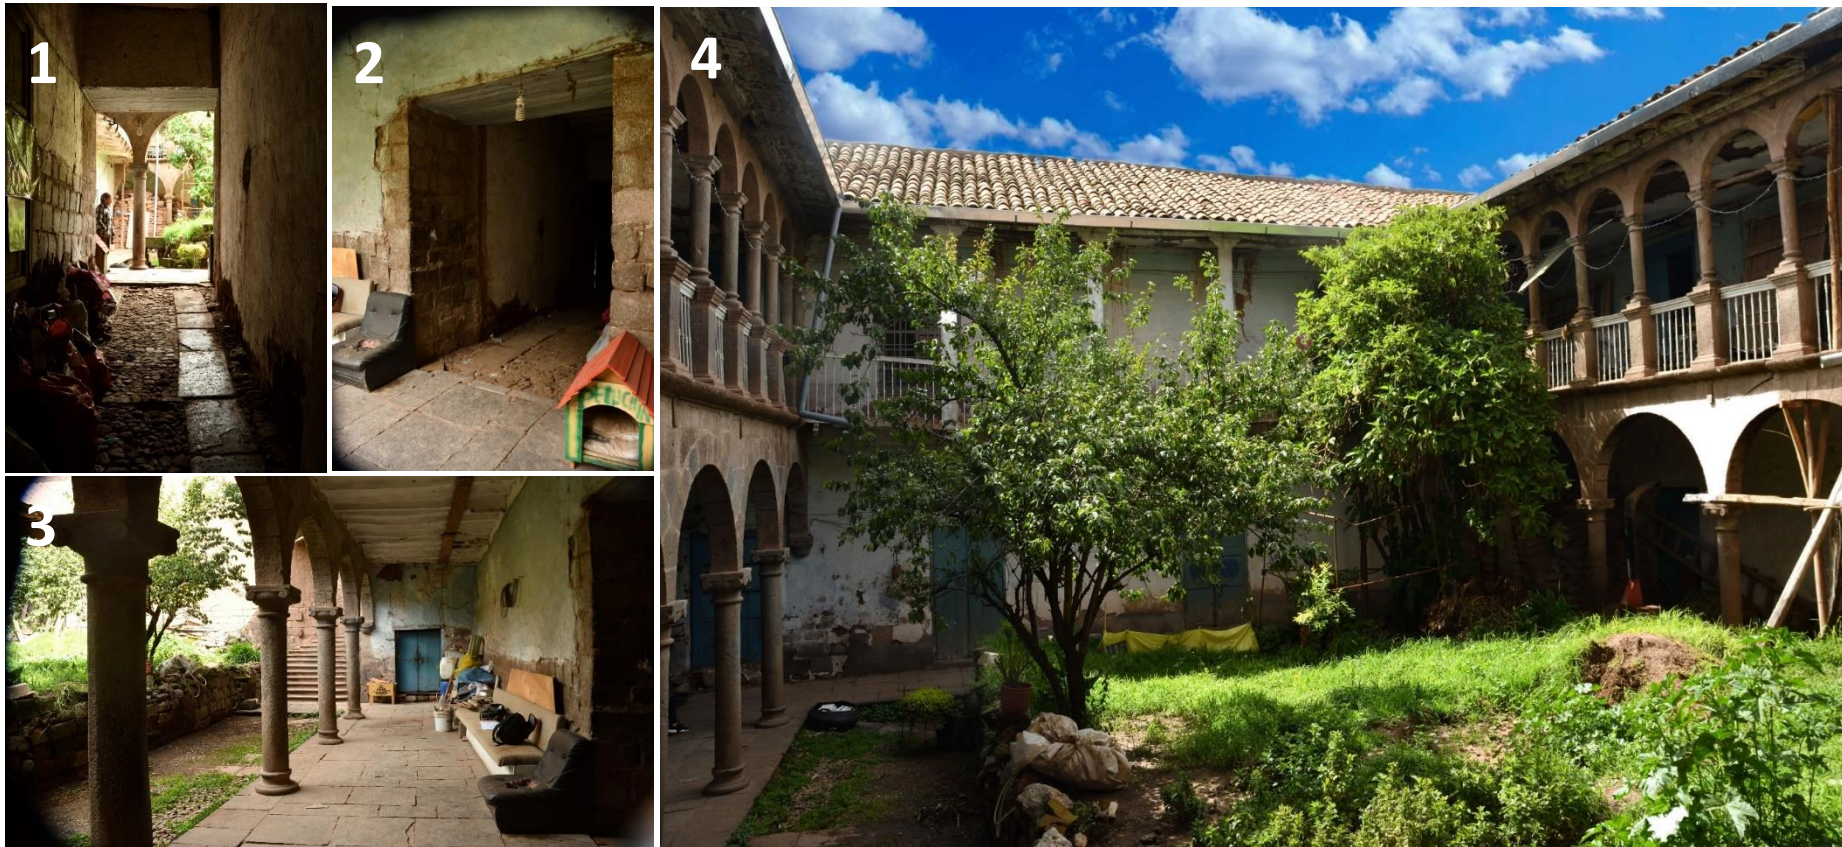
## PATIO CENTRAL

1. Zaguán de ingreso con solado mixto de laja de piedra dispuesto en forma de huella y en medio piedra rustica a manera de huevillo.
2. Pórtico con jamba de piedra con huellas que evidencian un arco de medio punto tapiado
3. Galería de primer piso de crujía noreste con solado de laja de piedra y arquería de piedra compuestas por columnas de basa con molduras simples y fuste de sección circular.
4. Vista del patio principal en forma cuadrada con un parapeto de piedra y adobe producto de la acumulación de todas las piezas retiradas de la destrucción de la crujía norte.

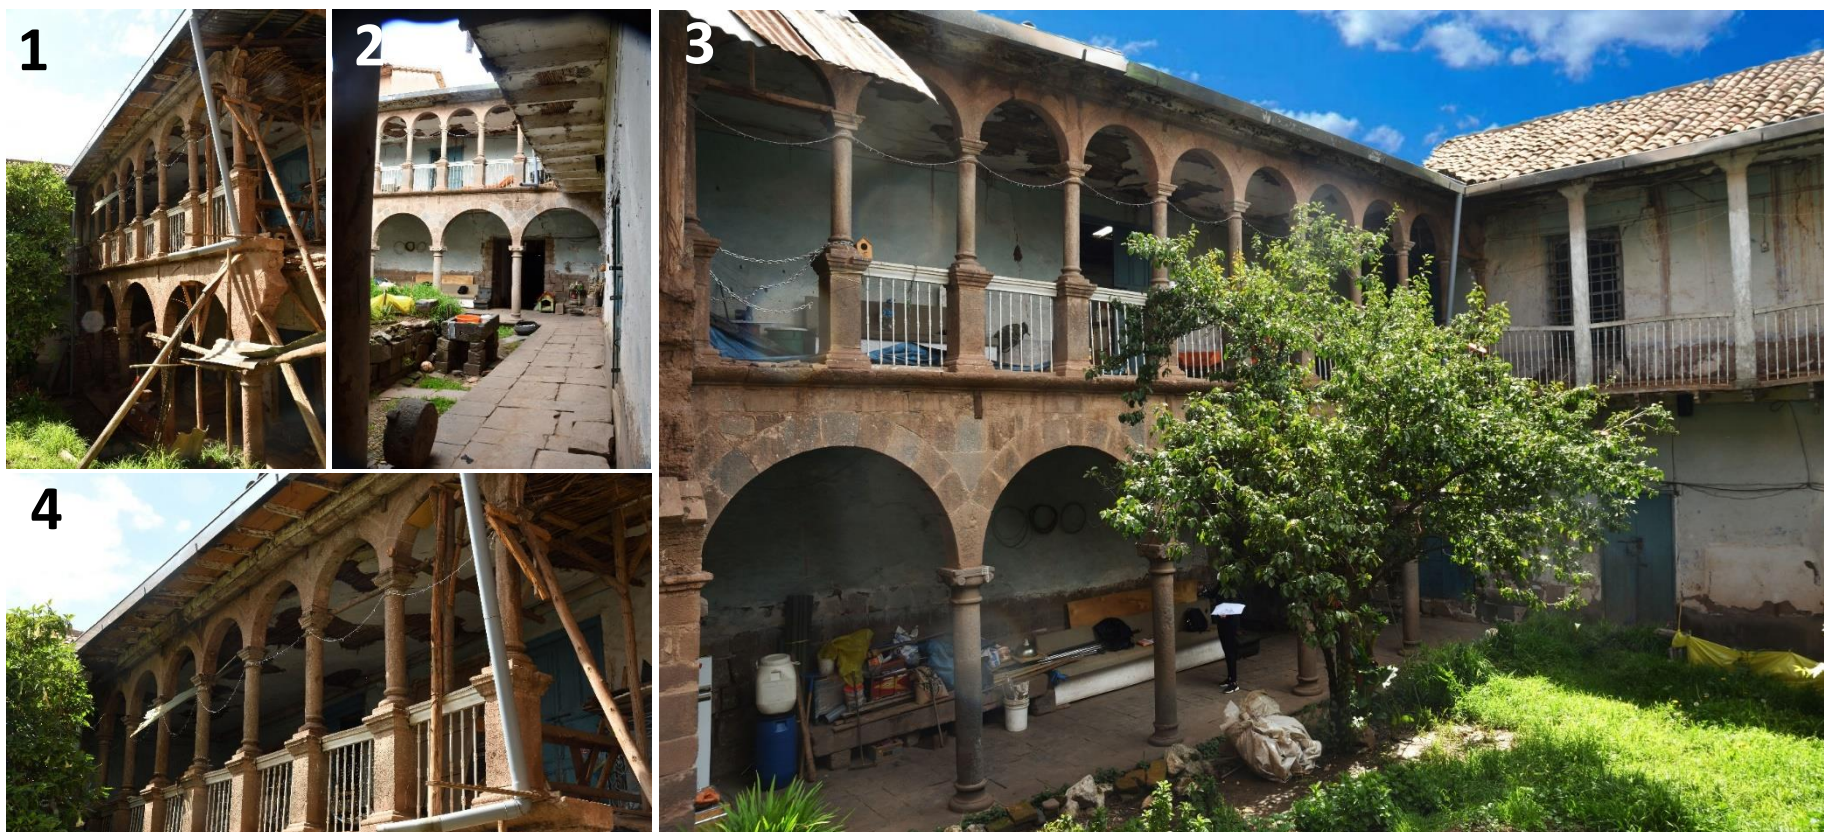
## PATIO CENTRAL

1. Galería de crujía Suroeste con arquería de correspondencia 2 en 1
2. Parte de la vereda de la crujía sureste con solado de laja de piedra, destaca un pilón de piedra
3. Galería de crujía Noreste con arcos de medio punto de piedra con columnas de sección circular
4. Galería del segundo piso de la crujía Suroeste con arcos de medio punto de piedra con basamento, cielo raso con visibles marcas de deterioro y algunas zonas con apuntalamiento al borde del colapso.

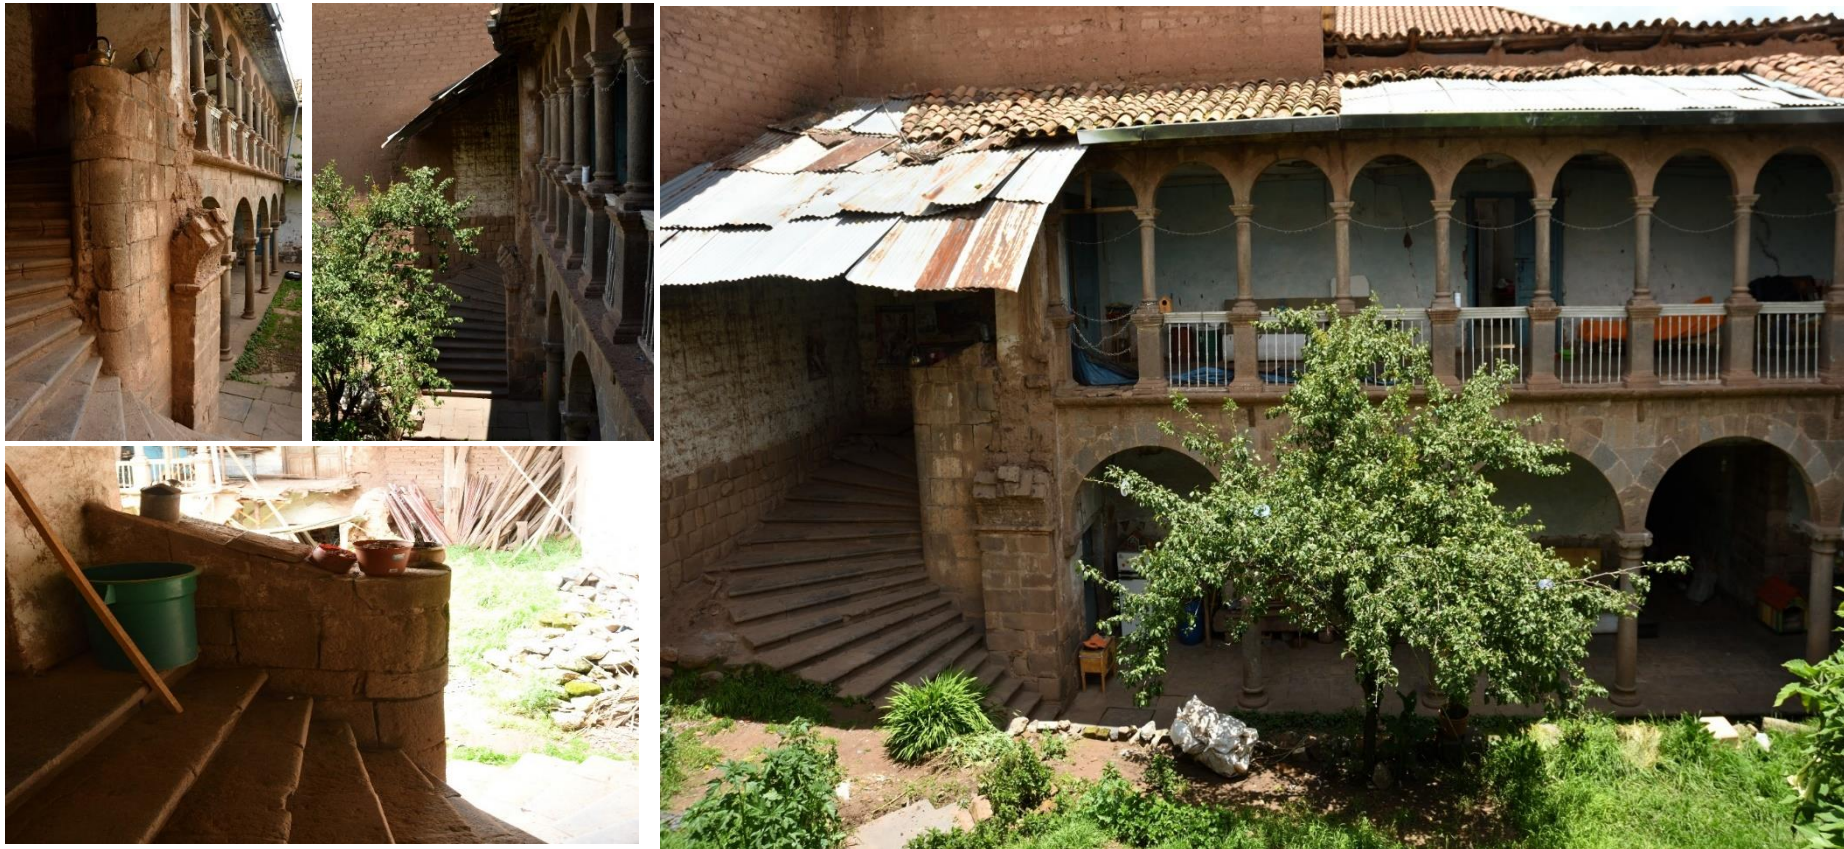
## ESCALERA

Escalera de piedra embutida de un solo tramo en abanico cuyo punto de desarrollo parte desde la barda central de piedra, contiene peldaños de piedra pulida, actualmente ha perdido su techo primigenio y se encuentra cubierto por cobertura liviana de calamina.

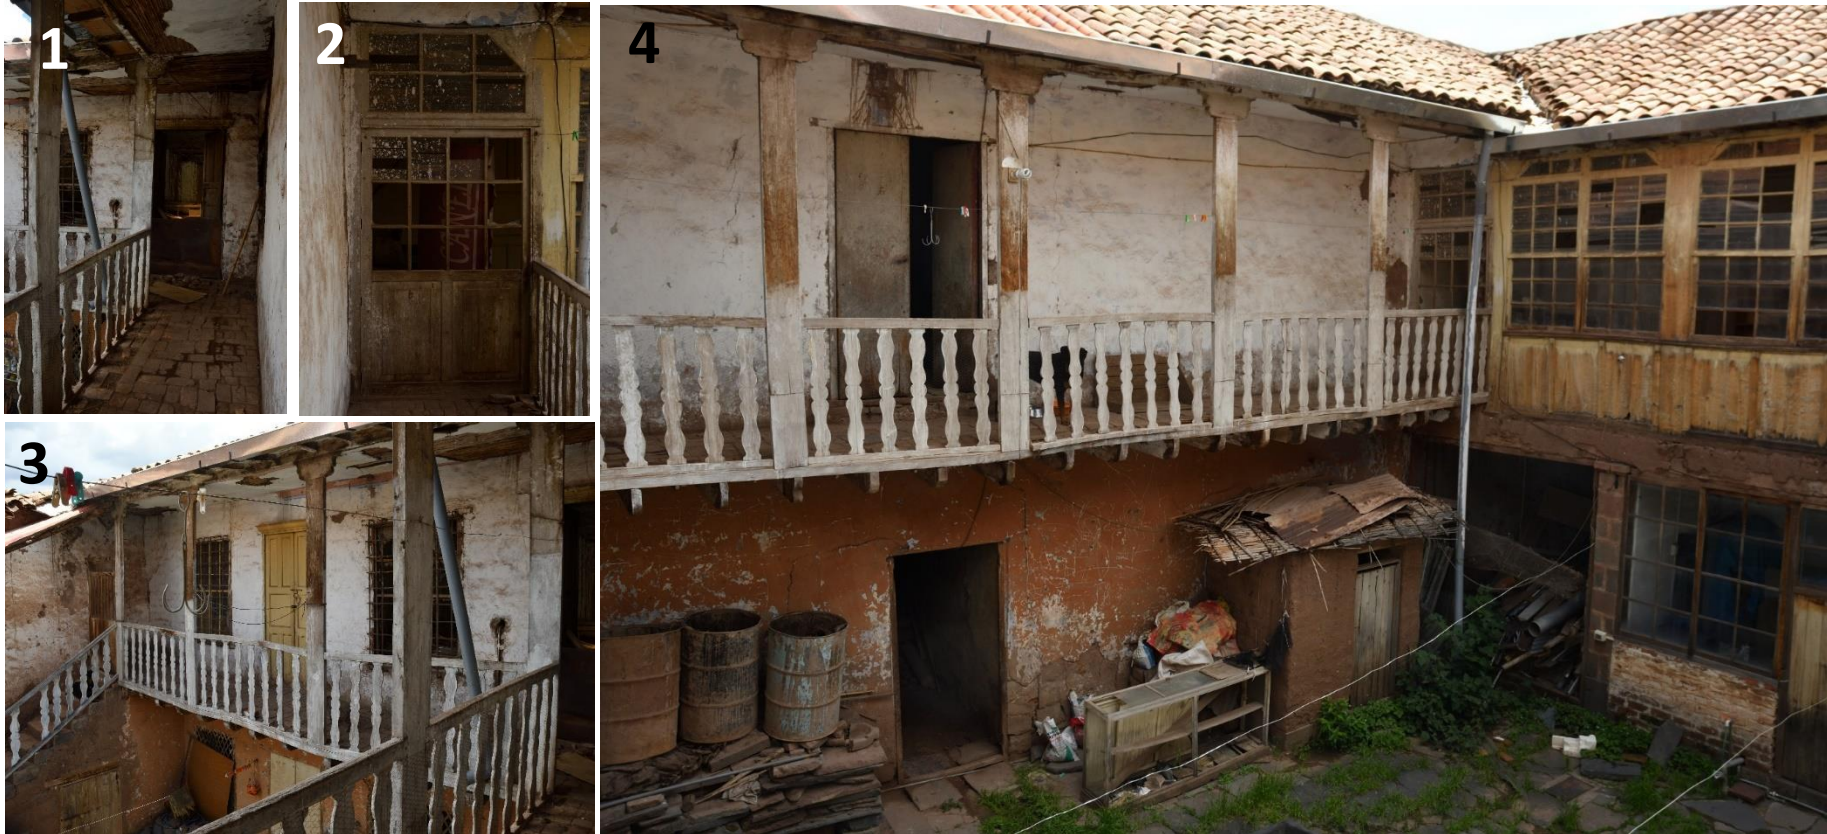
## SEGUNDO PATIO

1. Pasillo con solado de ladrillo y cielo raso de carrizo visiblemente deteriorado
2. Puerta de tabla encajada de madera y vidrio que da paso a crujía Sur
3. Pasillo de segundo piso con pies derechos y baranda de madera con balaustres abotellados de perfil plano
4. Fachada interna de crujía intermedia, el pasillo soportado por canes de madera, solado de ladrillo, pies derechos y baranda de madera

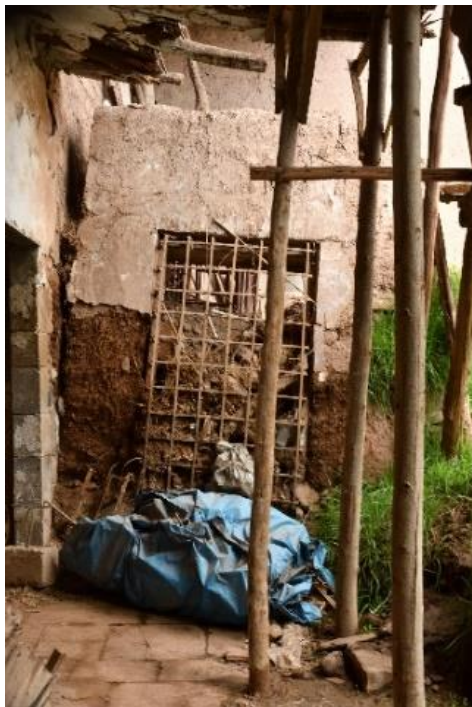
### Fotografía 27

#### *Muro desplomado*

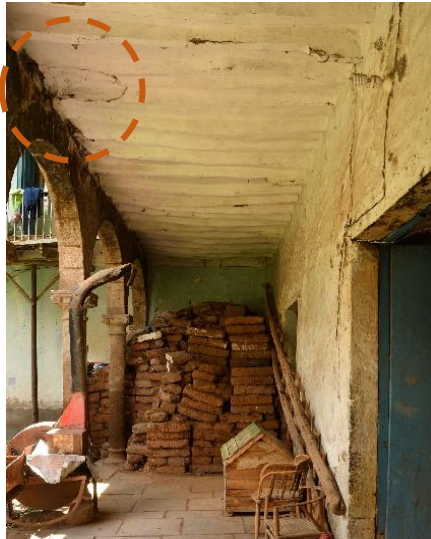
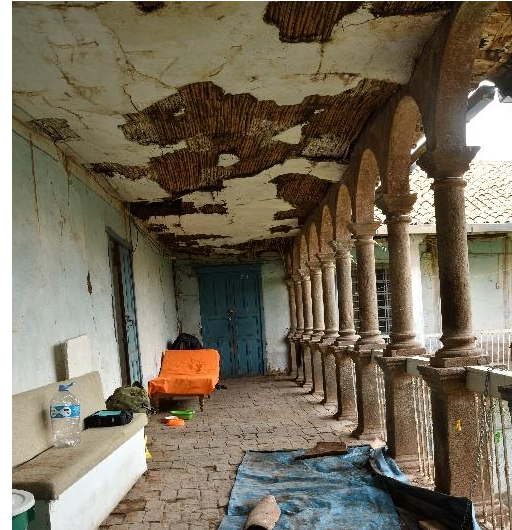
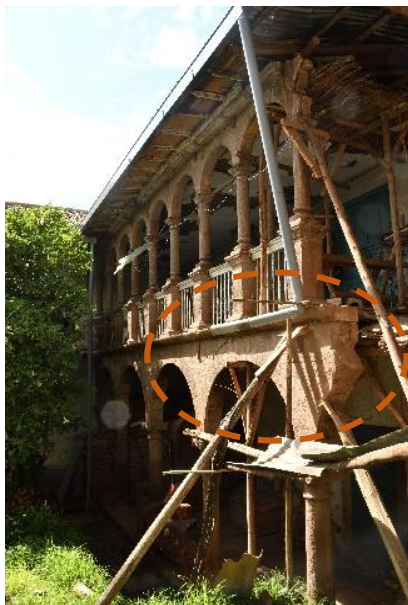
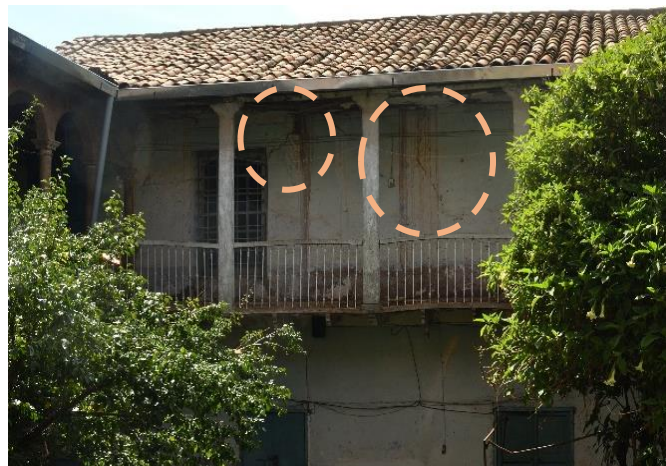
##### *Fisuras*

La vivienda se encuentra en estado de deterioro y algunos espacios han colapsado por completo, y algunos otros presentan evidentes problemas estructurales, sin embargo, aún está habitada y algunos espacios han sido ambientados para su uso, los corredores

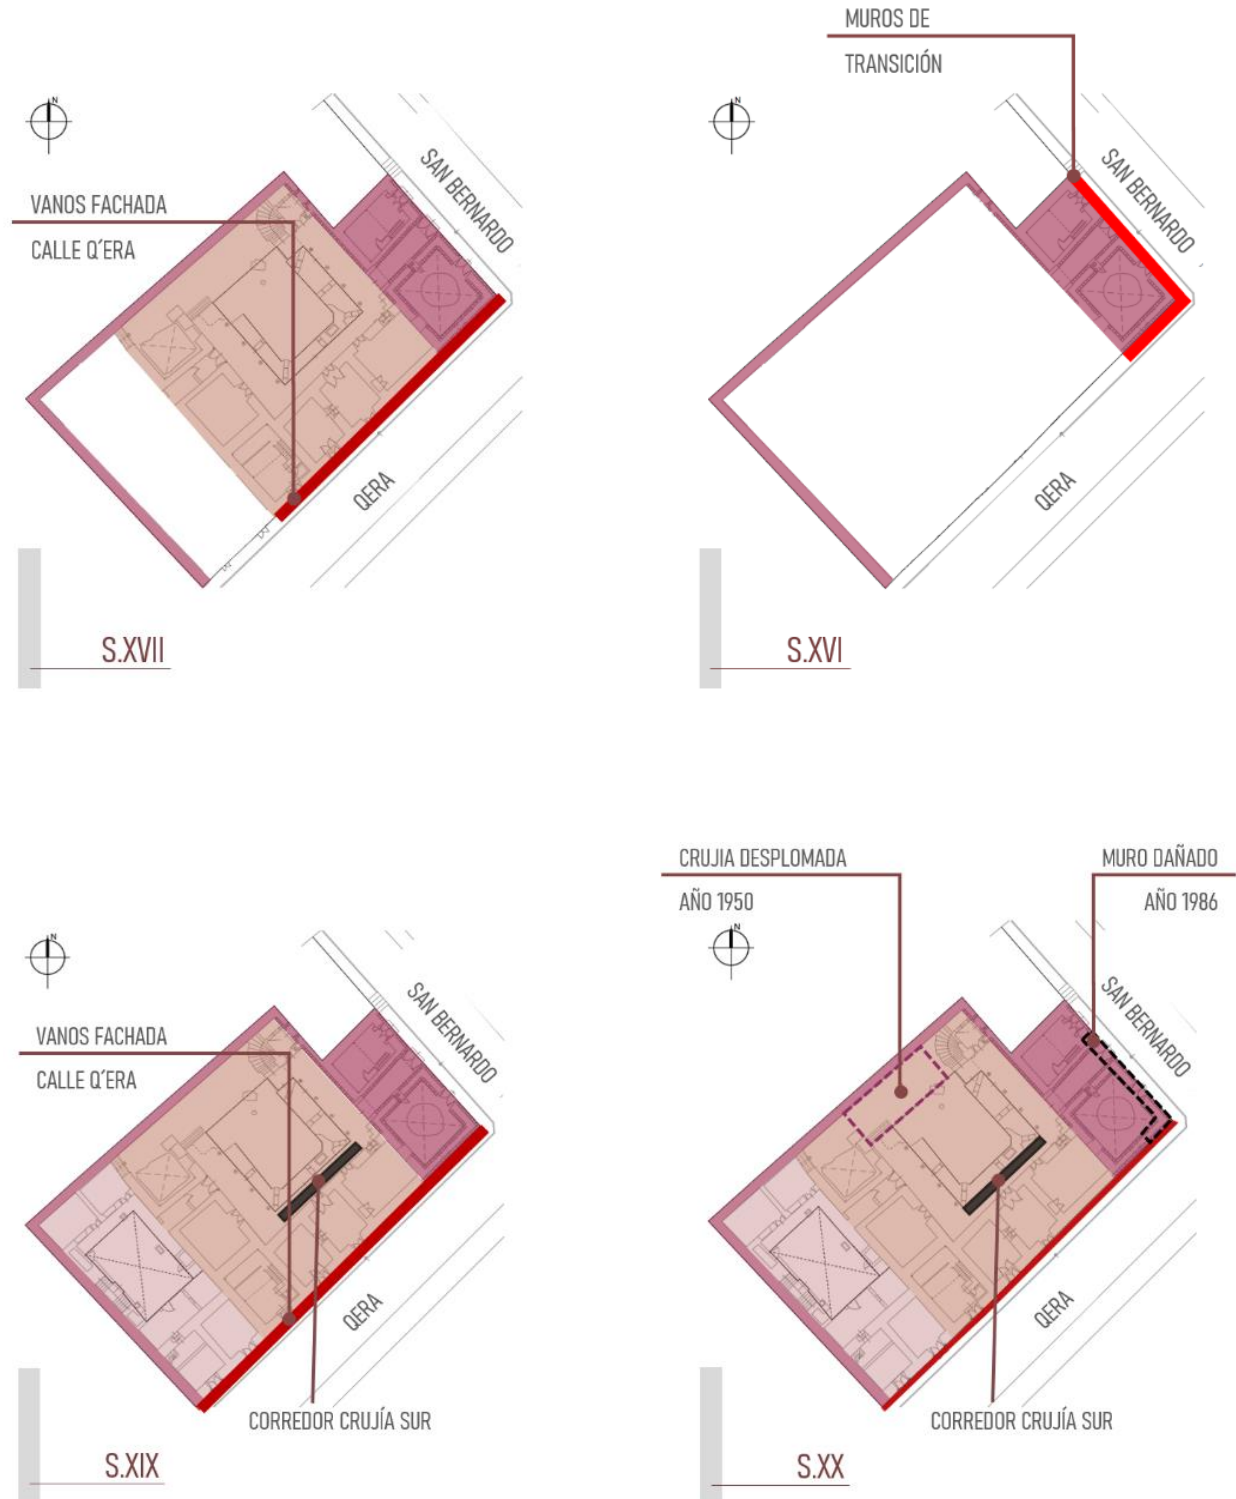
Figura 48

Para concluir, la figura 52 expone el estado físico de la casona detallando la datación de cada crujía, las áreas desplomadas y áreas con deterioros considerables; su interpretación revela el proceso de expansión de la casona, las áreas de oportunidad de intervención, y acciones evidentes para garantizar la permanencia y conservación de inmueble patrimonial.

*Datación de las crujiás existentes y daños en primer y segundo nivel*
