**UNIVERSIDAD ANDINA DEL CUSCO**  
**FACULTAD DE INGENIERÍA Y ARQUITECTURA**  
**ESCUELA PROFESIONAL DE INGENIERÍA CIVIL**

**TESIS**

ANÁLISIS COMPARATIVO DEL ÍNDICE DE CONDICIÓN DE PAVIMENTO EN  
LA AV. LA CULTURA ENTRE SANTA ÚRSULA Y MARISCAL GAMARRA POR  
LOS MÉTODOS PASER Y PCI AÑO 2022

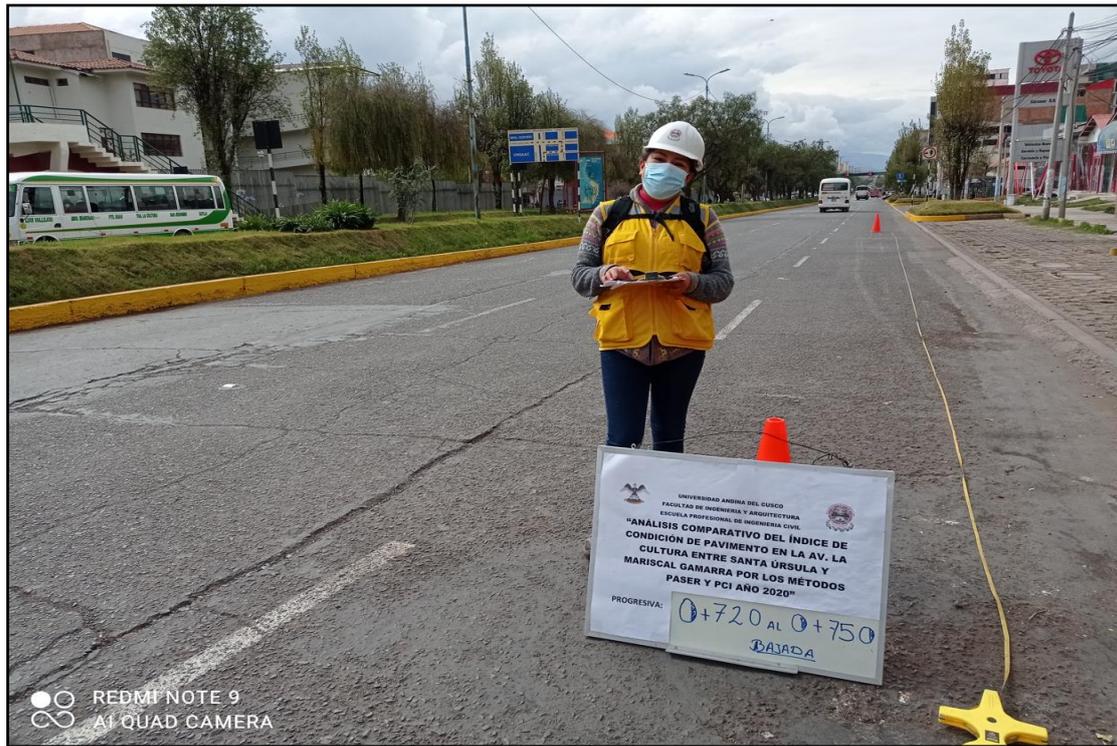
*Fisuras Longitudinales y Transversales – Frente a la Universidad - Unsaac*

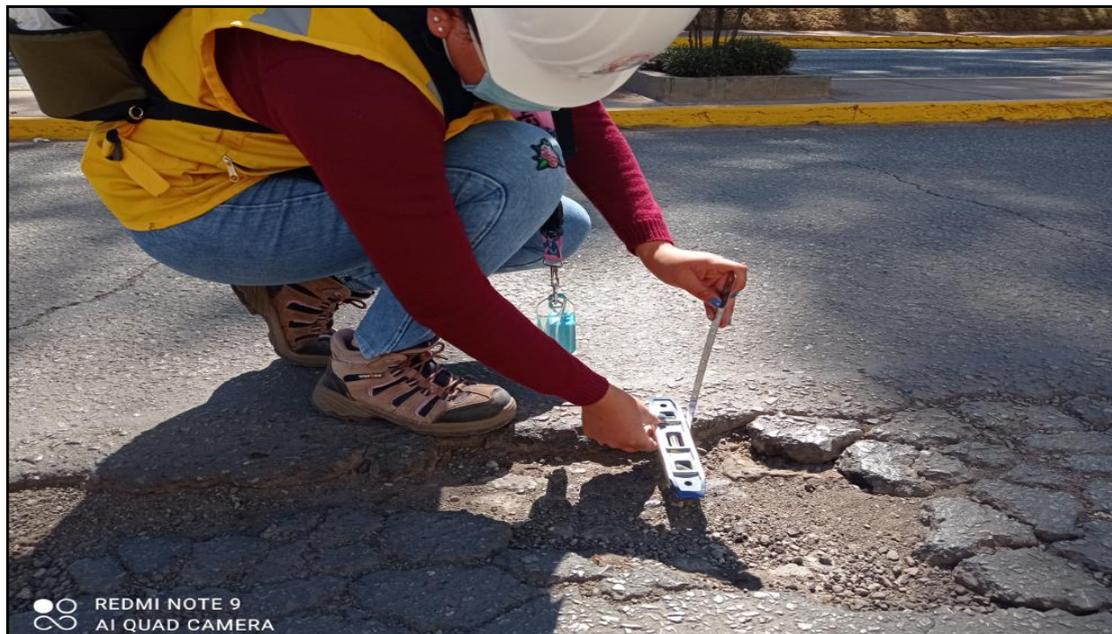
**Figura 6**

*Huecos – Paradero Amauta*

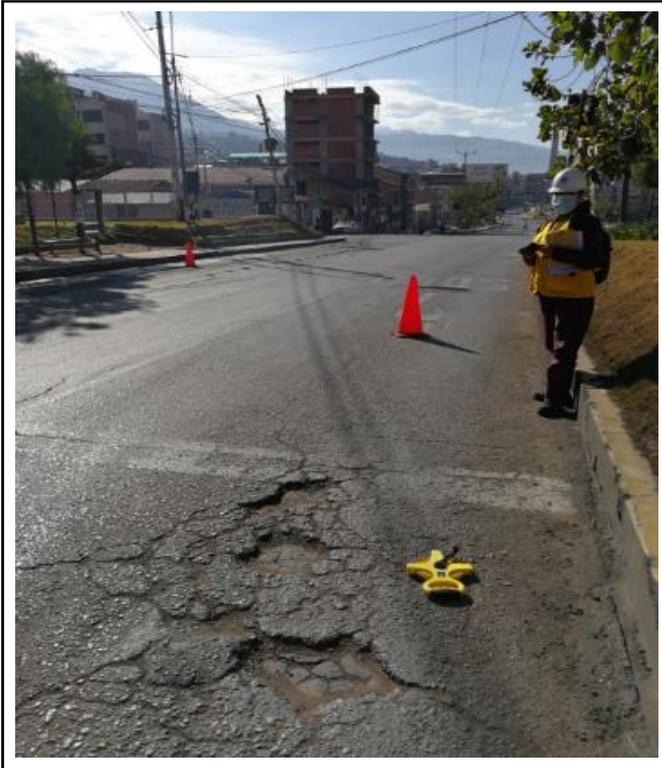
*Desprendimiento -Piel de Cocodrilo*

*Nota:* Evidencias de fallas de piel de cocodrilo Calzada de Bajada Prog. Km 2+480.

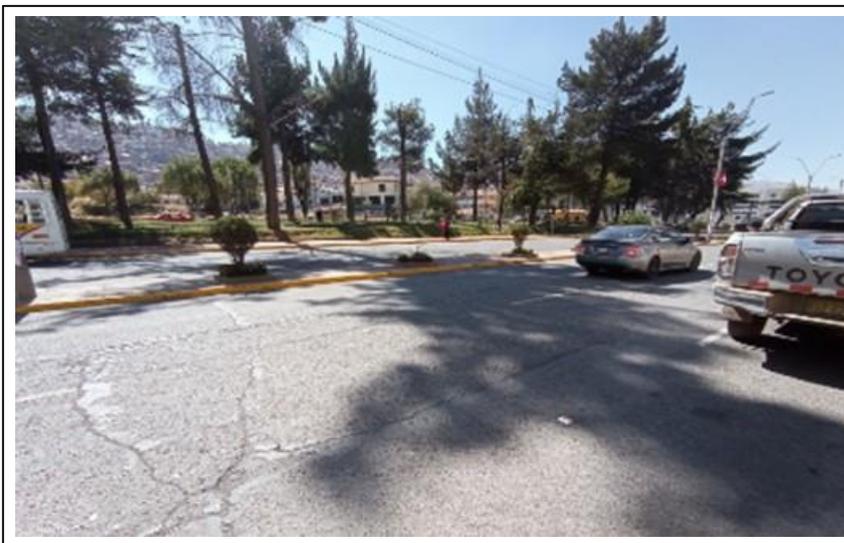
**Figura 26**

*Agrietamiento en Bloque*

*Nota:* Evidencias de Agrietamiento en Bloque Calzada de Bajada Prog. Km 0+580.

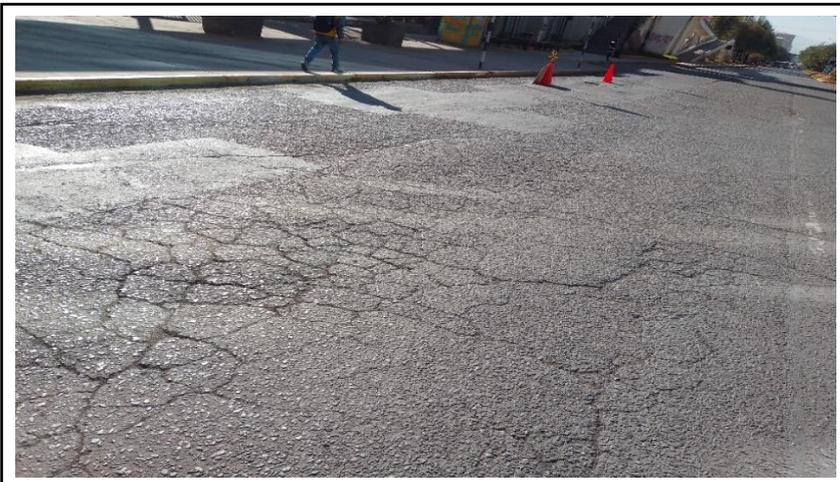
**Figura 32**

*Agrietamiento en Bloque*

*Nota: Calzada de subida Prog: 01+920-01+950.*

Para la modesta gravedad de este fallo, puede utilizarse como remedio el sellado de grietas o la impermeabilización. Alternativamente, el sellado de grietas, el reciclado superficial, el escarificado en caliente y el sobre - carpeta son posibilidades para ambas capas.

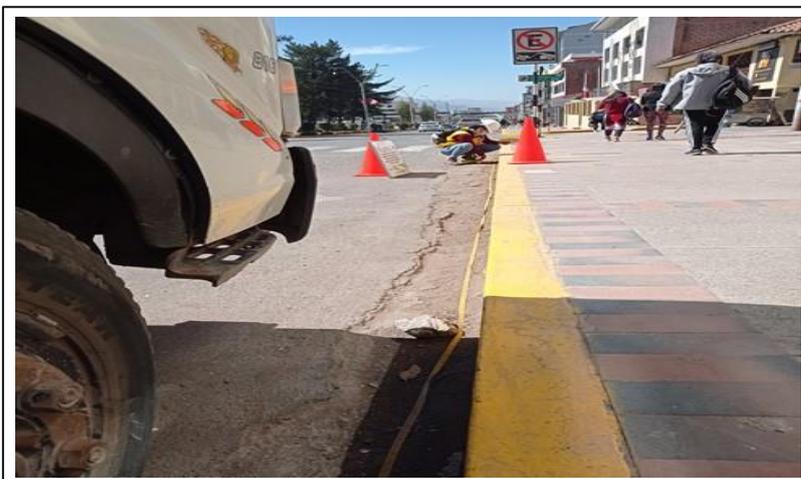
### Figura 37

*Grietas de Borde*

*Fuente:* Elaboración Propia (tramo de bajada Prog: 00+210-00+240).

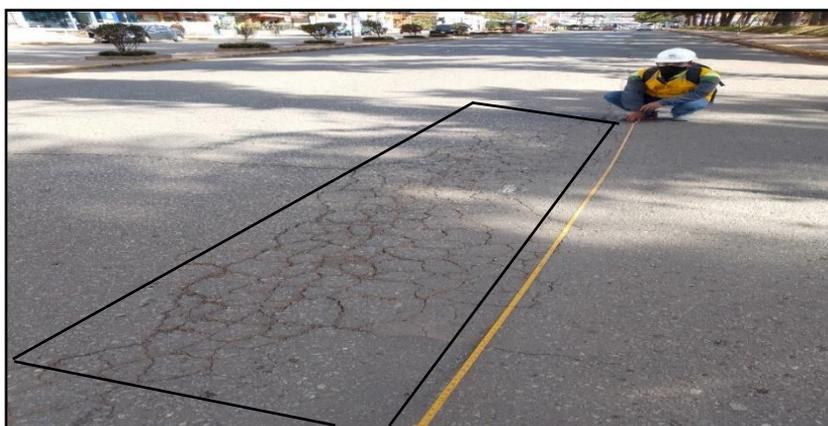
#### **Figura 64**

*Grietas de Cocodrilo*

*Fuente:* Elaboración Propia (tramo de subida progresiva: km 02+310- km 02+340).

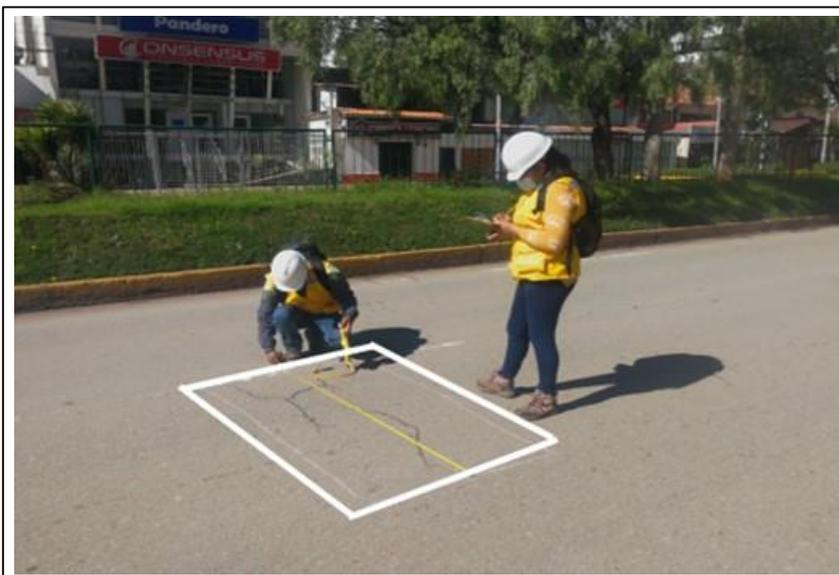
*Medición de la Falla Transversal*

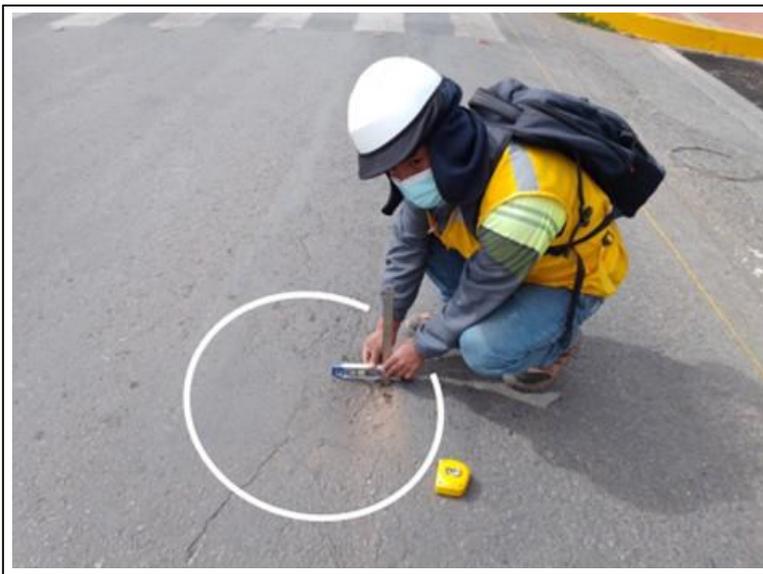
*Medición de la Falla en Pavimento Flexible (Hueco-Severidad Media)*
