UNIVERSIDAD ANDINA DE CUSCO

TESIS

PROPUESTA DE RESTAURACION – REHABILITACION Y OBRA NUEVA DE LA
CASA OCHOA DEL CENTRO HISTORICO DE CUSCO PARA VIVIENDA
COLECTIVA, BAJO EL MODELO DE INTERVENCION OBJETIVA

2023

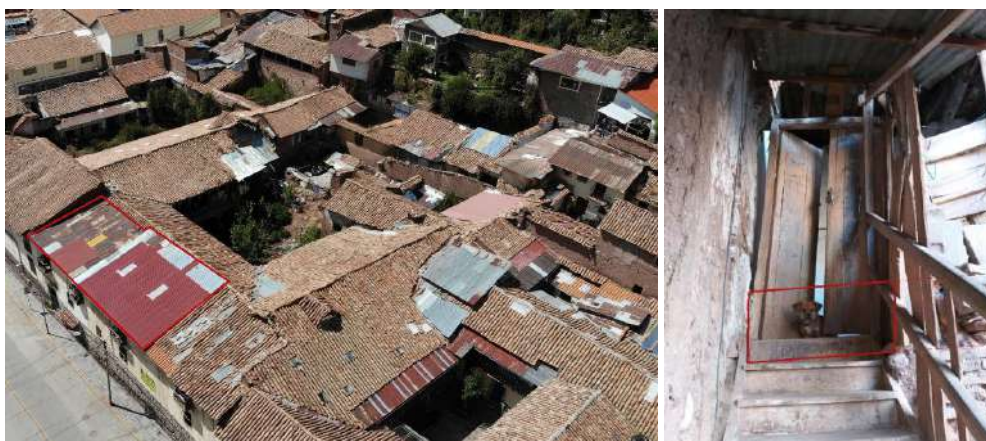
Alteraciones en la estructura de la Casa Ochoa

Nota. Modificaciones en el sistema estructural del techo y podio corrido de arquerías. Fuente: Registro fotográfico propio, 2022

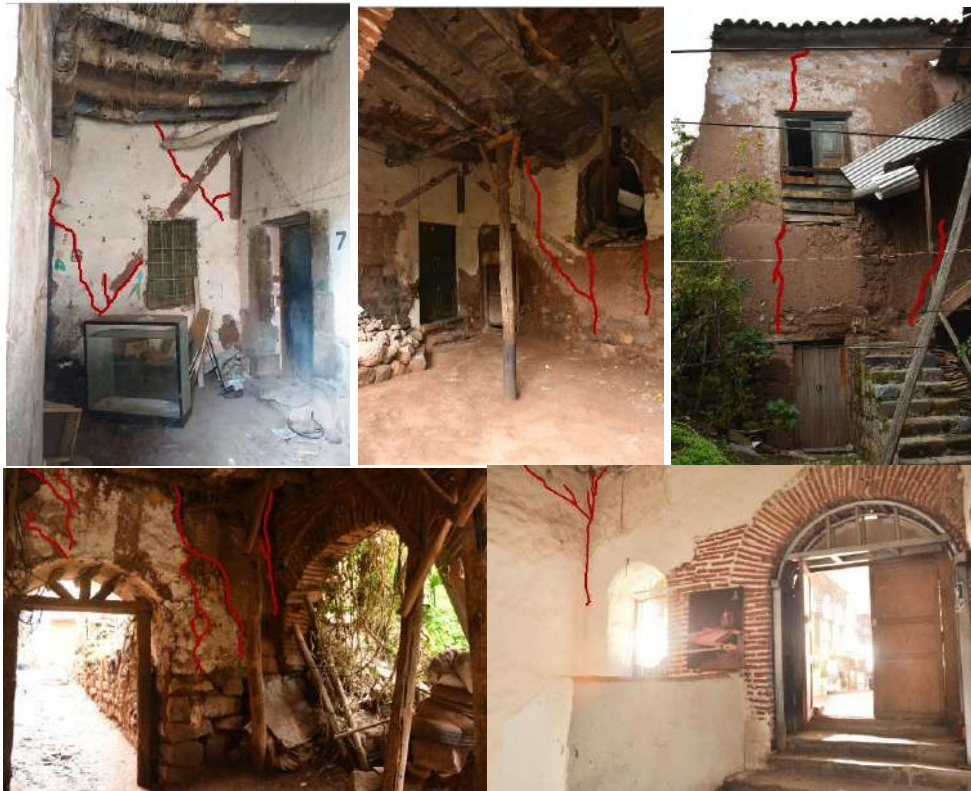
Fisuras en muros y arquerías.

La casa presenta una falla de esquina por tracción, en el sector de la caja de escaleras.

Las juntas de los podios de las arquerías este y oeste sufrieron una importante pérdida de mortero, grietas y separación entre las piedras, esto puede deberse al colapso de la crujía sur.

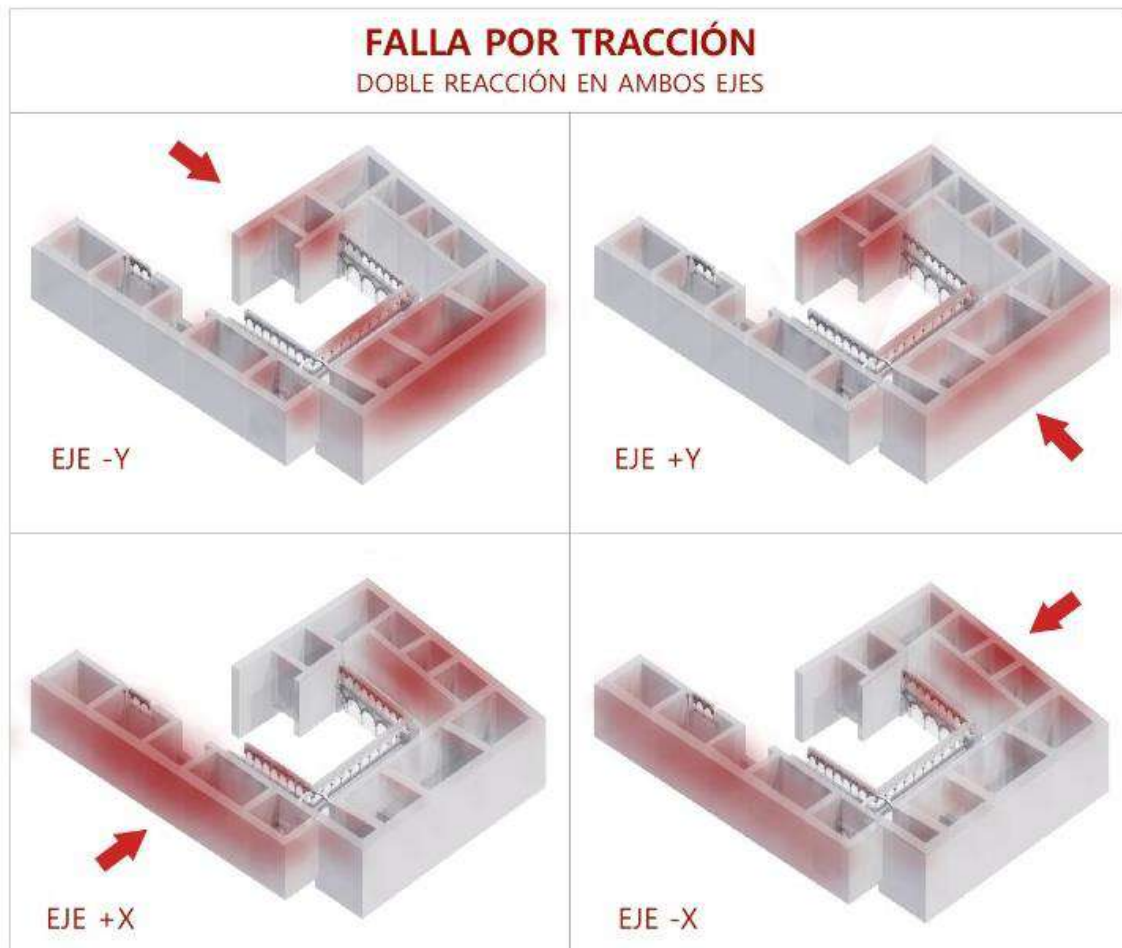
Posible comportamiento estructural de la Casa Ochoa ante un movimiento sísmico.

Existe una débil conexión y colaboración entre el entrepiso y los muros, por lo que al sufrir vibración por movimientos sísmicos y de tránsito se genera movimientos fuera del plano, fallas de tensión en diafragmas verticales de las cuatro crujías y fallas por tracción en diafragmas horizontales. Debido a las deformaciones que generan este tipo de fallas, el efecto de amarre es más significativo a nivel del techo.

La casa también muestra una falla de corte ya que la edificación ha cedido, debido a la humedad por capilaridad.

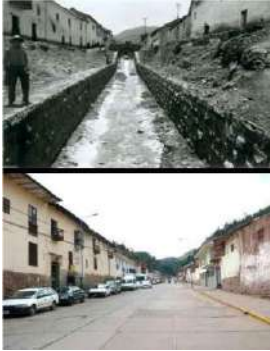
Causas Intrínsecas		
Posición Geo - topográfica	Próximo a cursos de agua	<p>Próximo al Rio Saphy lo que da lugar a que el agua del subsuelo origine una posible filtración entre los elementos del inmueble. Soterramiento para vía vehicular del Rio Saphy</p>

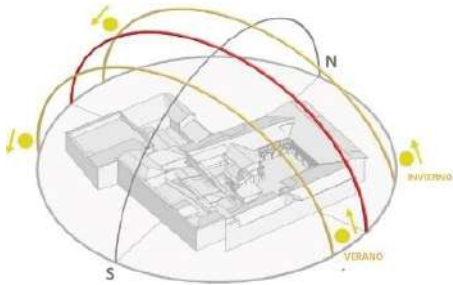
<p>Fuente: Koko Cusco (2014)</p>
	Resequedad	<p>“La exposición directa al sol sin mediar medidas preventivas ocasiona la decoloración y resequeidad del material” (Anchi et al., 2020, p. 18) La crujía norte de la casa, recibe la incidencia directa del sol, provocando resequeidad y decoloracion del revestimiento del muro de adobe. Incidencia solar</p>

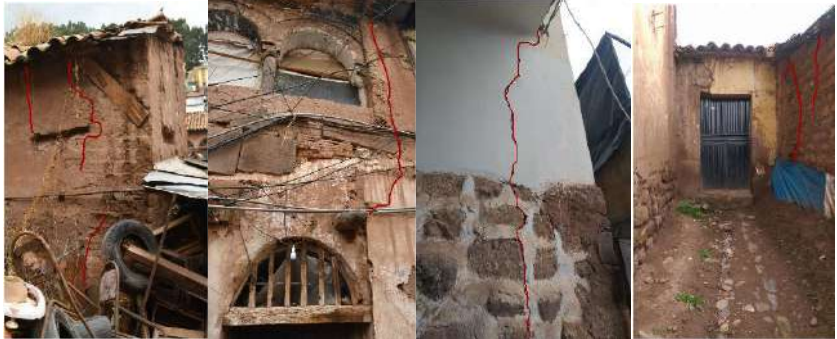
<p>Fuente: Elaboración propia, 2022</p>
Inherentes a la Estructura	Materiales empleados en la obra	<p>Menor durabilidad del adobe, a causa del secado rápido o no uniforme en su proceso constructivo. Fisuras o grietas en Muros de adobe</p>

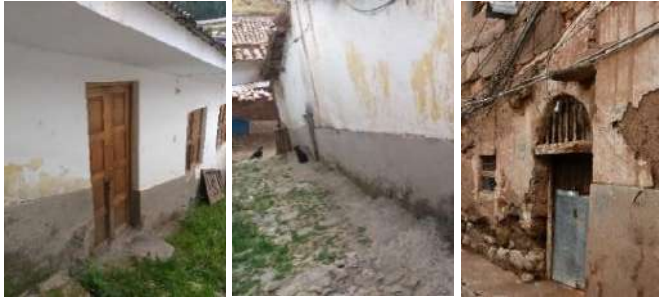
Causas Extrínsecas	
Causas Antrópicas	<p style="text-align: center;">Intervenciones erróneas</p> <p>“Se considera: técnicas constructivas inadecuadas, incompatibilidad de materiales e incumplimiento de normas” (Anchi et al. , 2020, p. 32)</p> <p>-Revestimiento con mortero de cemento en sobrecimientos de piedra (incompatibilidad de materiales)</p> <p style="text-align: center;">Revoque con mortero de cemento en muros de adobe.</p>

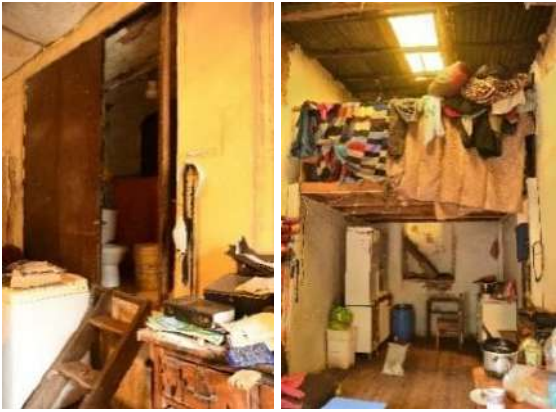
<p>-Manipulaciones inadecuadas, como la ruptura de un tercio de muro de adobe para colocar un servicio higiénico precario y el uso de un nicho donde se encuentra una escalera provisional para llegar a un altillo.</p> <p style="text-align: center;">Manipulación inadecuada de espacios</p>

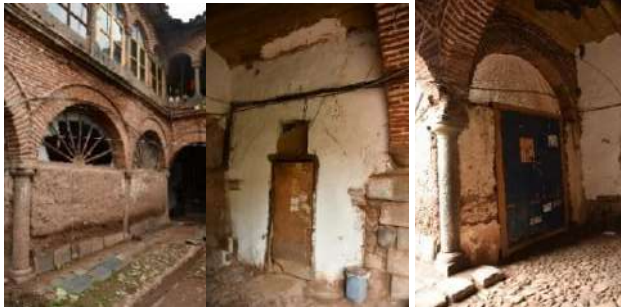
<p>Muros Tapiados con quincha (A: Muro tapiado en arcada de crujía norte - primer nivel; B: Arco Tapiado en crujía este – primer nivel; C: Arco tapiado en crujía norte – primer nivel)</p>

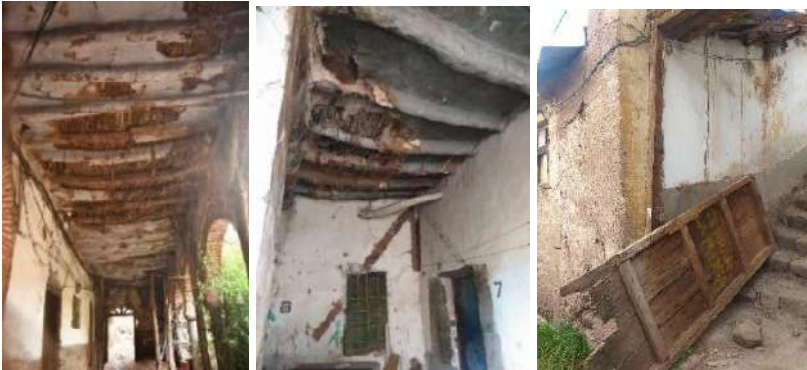
<p style="text-align: center;">A B C</p>
<p style="text-align: center;">Sobre uso</p>	<p>Cargas que afectan las estructuras, produciendo un desgaste progresivo de las uniones o juntas. Contempla el exceso de visitantes. (Neyra, 2020, p. 32)</p> <p>Lesiones:</p> <ul style="list-style-type: none"> • Desgaste: A: Desgaste de entrapiso de galerías del segundo nivel. B: Puerta colapsada.

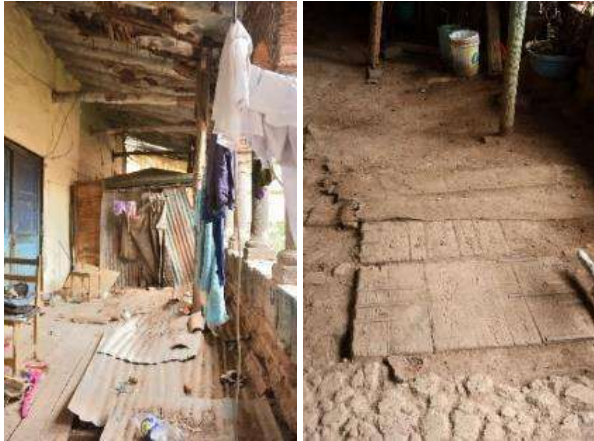
<p style="text-align: center;">A B</p> <p>Tugurización: Por el sobre uso de los espacios se produjo una alteración de sus formas al retirar o sustituir partes originales.</p> <p>-Retiro del contrapiso (ladrillo pastelero), sustituido por planchas de calamina (galería este) y madera machihembrada (galería oeste).</p> <p style="text-align: center;">Sustitución de materiales de contrapiso.</p>

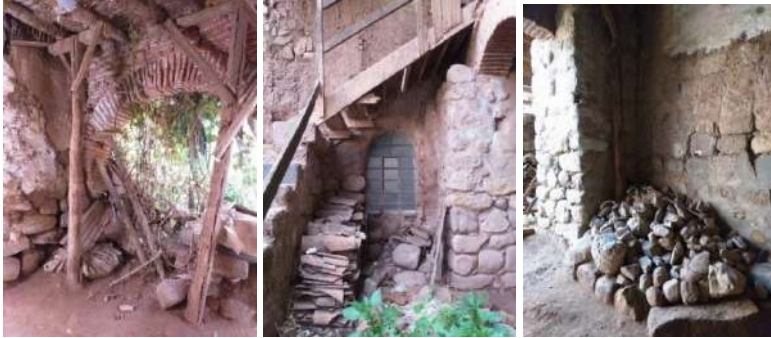
<p>Falta de mantenimiento</p>	<p>Ocasiona la desagregación de las piezas y su posible pérdida, envejecimiento de los materiales (Neyra, 2020, p. 36)</p> <p>Lesiones:</p> <ul style="list-style-type: none">• Acumulación de piezas y suciedad: Acumulación de materiales de cruja colapsada.

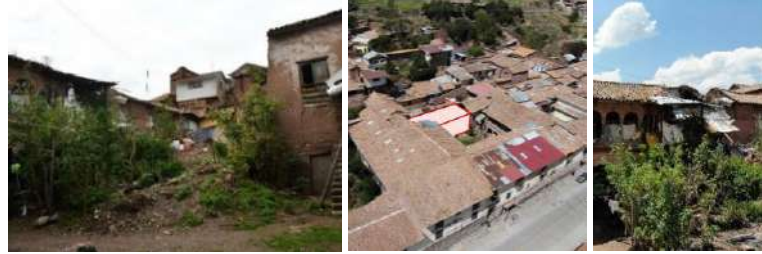
Crujía sur colapsada.

El principal daño que sufrió la casona fue el desplome de la crujía sur y parte de la crujía este, producto del deterioro por intemperismo, mano de hombre y esfuerzos de tracción por tres movimientos sísmicos considerables.

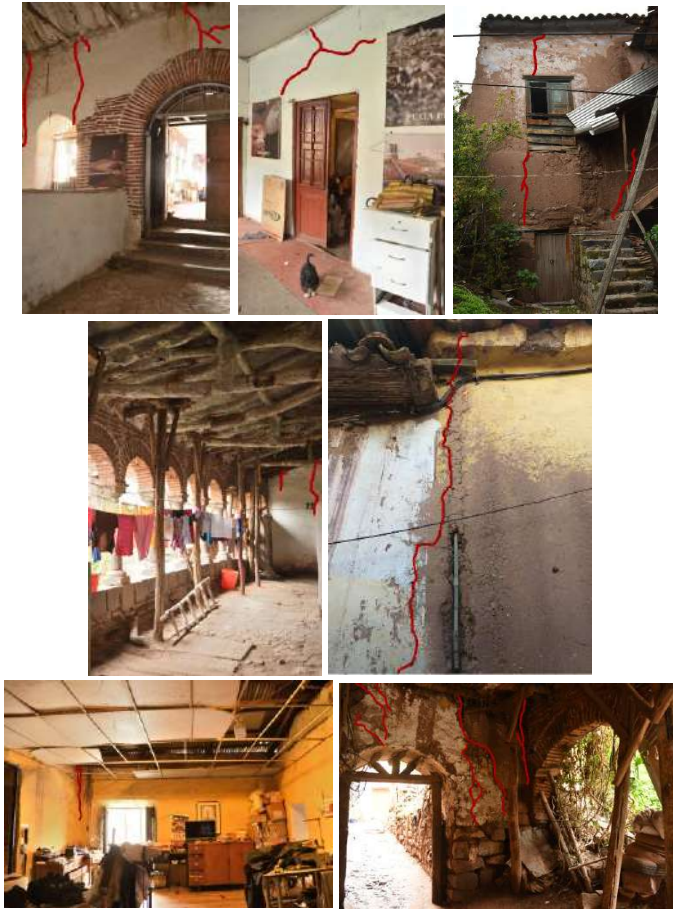
<p>Terremoto</p>	<ul style="list-style-type: none">• Fisuras: Se observa rajaduras de diferentes profundidades. Causado por la insuficiencia de rigidez y perdida de resistencia, producto del terremoto. Fisuras en muros de adobe

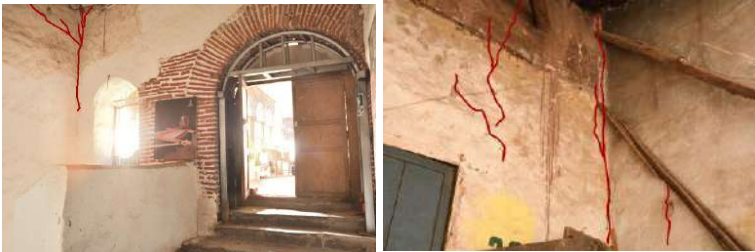
<p>Fisuras en arco de ladrillo (galería este).</p> <p>-Fallas típicas de esquina. Falla típica de esquina</p>

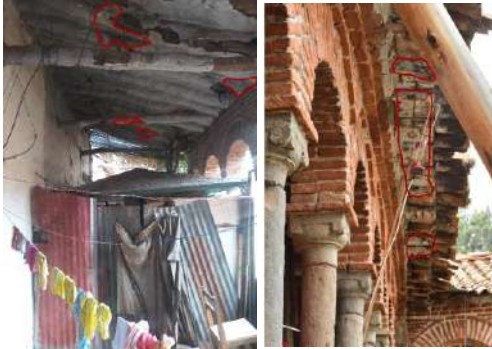
<p>Causas</p>	<p>Naturaleza biológica</p>	<p>Deterioro por Insectos: “Producen erosión al alojarse al interior de las estructuras” (Anchi et al., 2020, pp. 26 - 28) Erosión de estructura de techo a causa de insectos.</p>

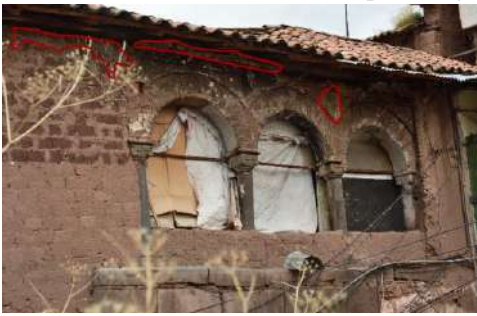
<p>Deterioro por Hongos: Lesiones</p> <ul style="list-style-type: none">• Putrefacción: “Alteración de las propiedades químicas y físicas de los materiales orgánicos” (Anchi et al., 2020, pág. 26). Putrefacción de muros de adobe por hongos.

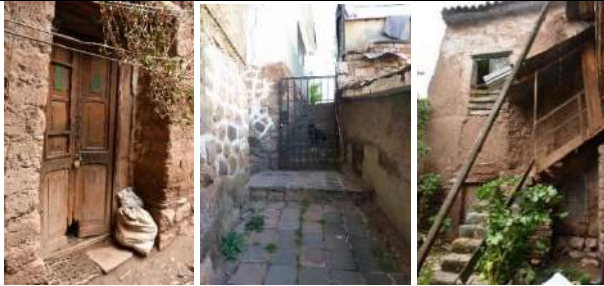
<p>Naturaleza botánica</p>	<p>Vegetación: “Acumulación de humedad, erosión superficial y tensiones en la estructura” (Anchi et al., 2020, p. 26) Vegetación en diferentes sectores.</p>

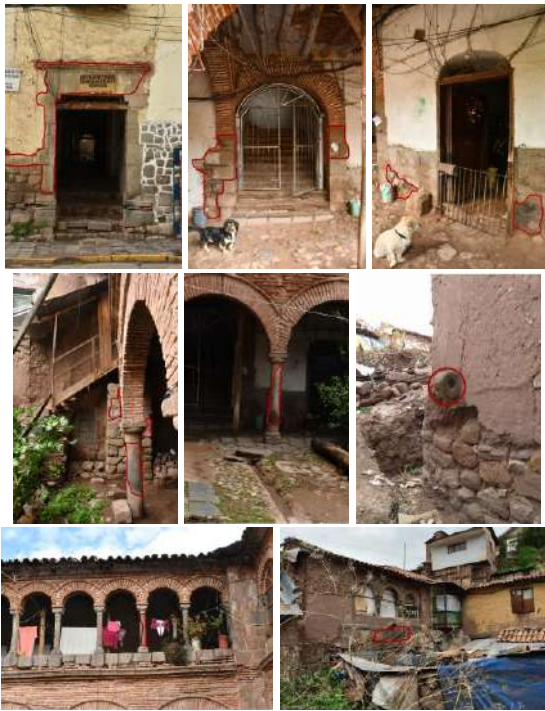
<p>Naturaleza química</p>	<p>Salinidad Lesiones:</p> <ul style="list-style-type: none"> - Cromatización: “Cambios o modificación en el color original de la piedra, debido a la alteración química” (Ordaz y Esbert, 1988, p. 2) Cromatización de piedra en diferentes sectores.

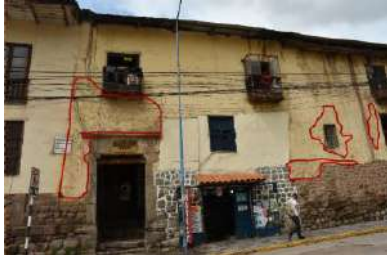
<ul style="list-style-type: none"> - Desprendimiento: “La humedad provoca la activación de las sales cristalizadas alojadas bajo la superficie de los enlucidos. Esto ocasiona el resquebrajamiento de la superficie” (Anchi et al., 2020, p. 24). -Quedades y hendidura poco profundas en la fachada Deterioro de revoque en la fachada.

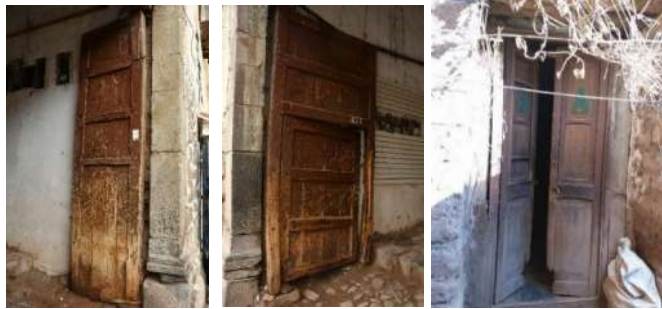
<p>Naturaleza Física</p>	<p>Precipitación pluvial: “Desencadenan en fisuras, pérdida de capacidad estructural, desprendimiento de elementos” (Anchi et al., 2020, p. 24)</p>

<p>-Deterioro de carpintería de madera Deterioro de carpintería de madera a causa de las lluvias</p>

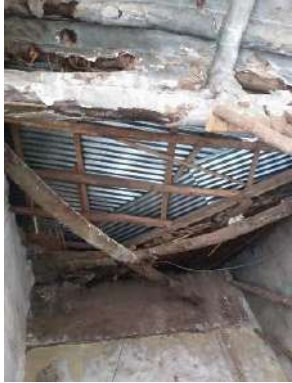
<p>Desprendimiento de limahoya. Desprendimiento de revoque de techo.</p>

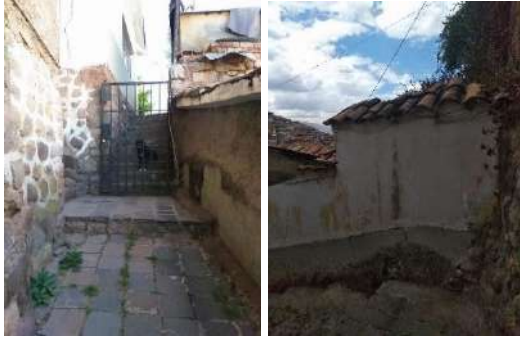
Pudrimiento	<p>La variación de los índices de humedad y temperatura acelera la degradación de los materiales orgánicos, alterando sus propiedades químicas, físicas y biológicas.</p> <p>-Pudrimiento del muro de adobe producto de la humedad y además del revoque con mortero de cemento.</p> <p>Pudrimiento en muros de adobe</p>

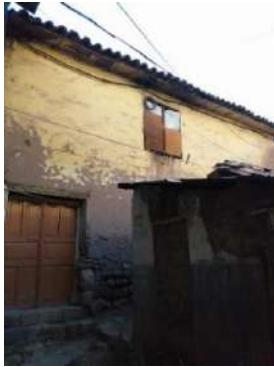
<p>Lluvia acida</p>	<p>Ccontribuye con el deterioro de enlucidos y materiales rocosos Desprendimiento de revoque por contaminación y lluvia acida.</p>

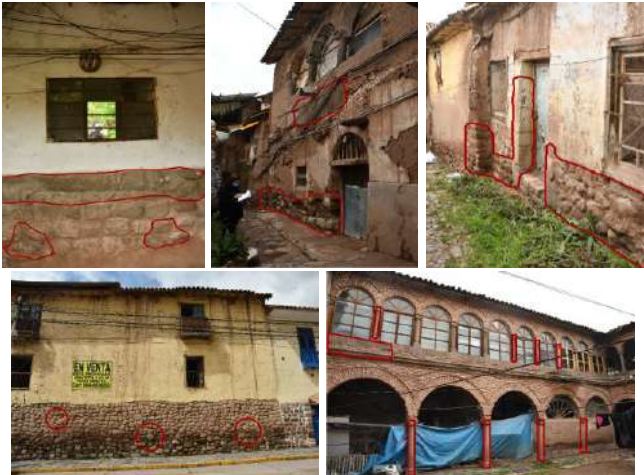
<p>Intemperismo</p>	<p>Erosión o Abrasión</p>	<p>Cuando el bien patrimonial es golpeado o rozado, el movimiento del aire combinado con un elemento suspendido tiene varios efectos. Esto aumenta cuando el viento toma velocidad y se combina con sustancias abrasivas como la arena (Anchi et al., 2020). Lesiones:</p> <p>Abrasión de la superficie de la roca provocada por impacto o fricción (Ordaz y Esbert, 1988)</p> <p>Erosión en materiales rocosos en diferentes sectores de la casona.</p>
