# UNIVERSIDAD ANDINA DEL CUSCO

“INFLUENCIA DEL MODELO AS BUILT EN OPERACIÓN Y MANTENIMIENTO  
EN LA AV. ARGENTINA Y CIRCUNVALACIÓN – SACSAYHUAMAN,  
DISTRITO DE CUSCO, PROVINCIA DE CUSCO, DEL DEPARTAMENTO DE  
CUSCO, AÑO 2023”

TESIS PARA OPTAR EL TITULO DE  
INGENIERO CIVIL

**2023**

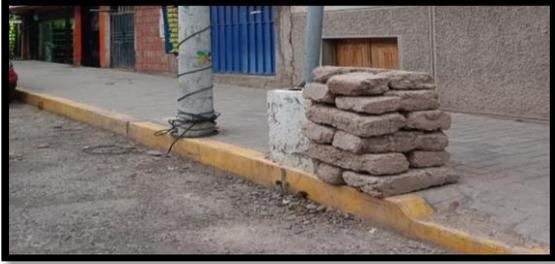
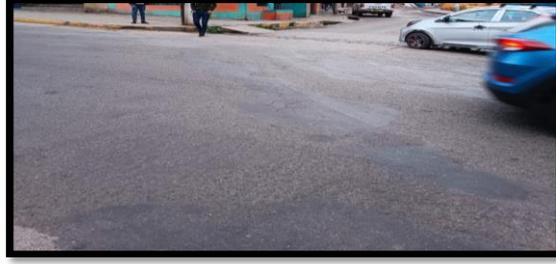
C. Av. Argentina - Falla por Abultamiento y Hundimiento.	D. Intersección Av. Argentina con Av. Antisuyo – Falla Fisura en Bloque

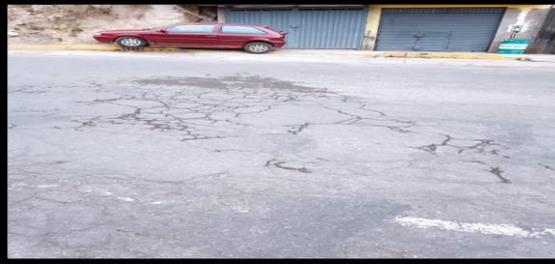
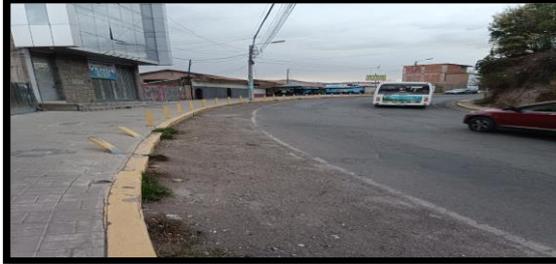
E. Av. Circunvalación – Falla Fisura en Bloque.	F. Av. Circunvalación – Falla de Peladura por Interperismo y Desprendimiento

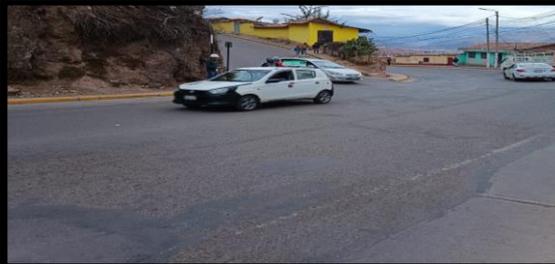
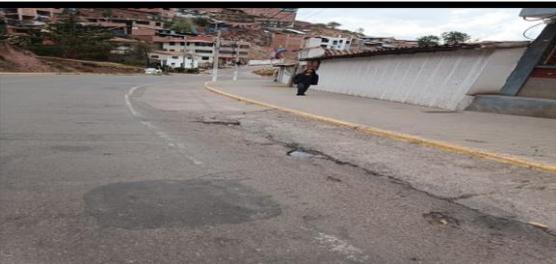
G. Av. Circunvalación - Falla Fisura en Bloque.	H. Av. Circunvalación - Falla por Abultamiento y Hundimiento.

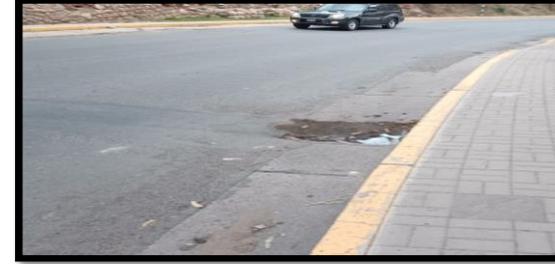
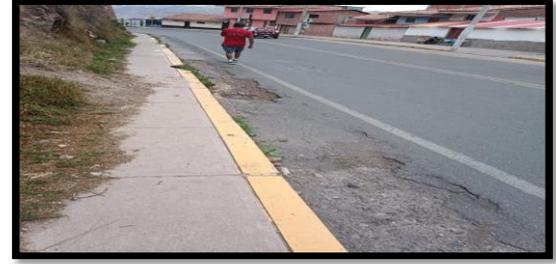
I. Av. Circunvalación – Falla Grieta de Borde	J. Av. Circunvalación - Falla Grieta de Borde

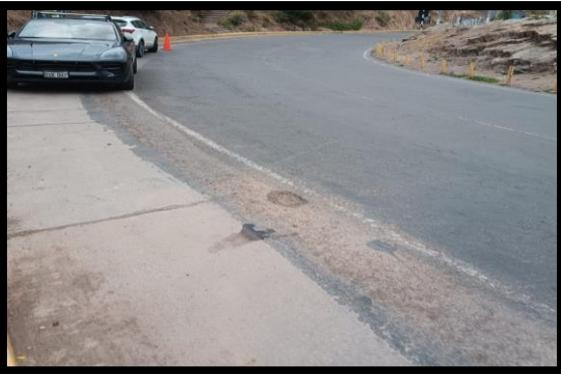
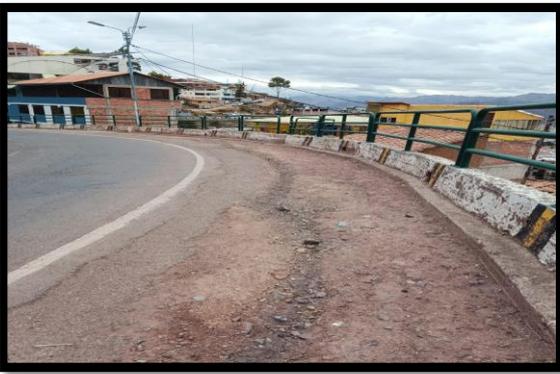
K. Av. Circunvalación - Falla Grieta de Borde.	L. Av. Circunvalación - Falla Desnivel de Carril/Berma

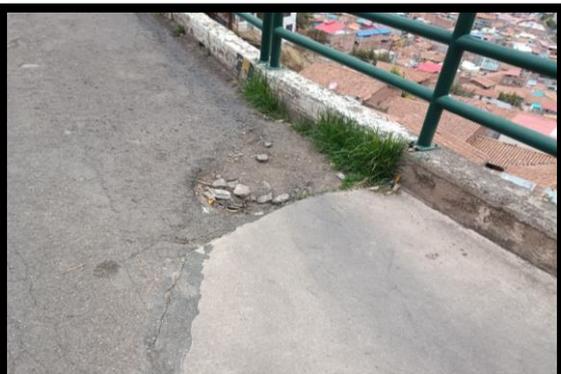
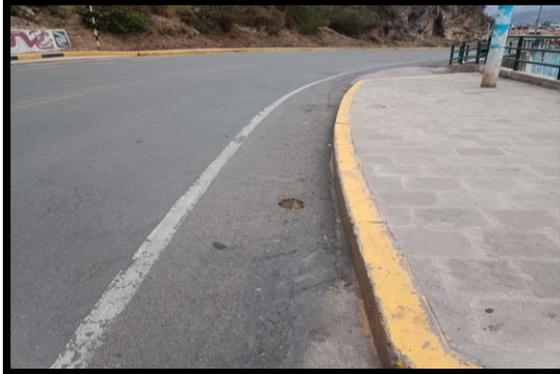
M. Av. Circunvalación – Punzonamiento	N. Av. Circunvalación – Punzonamiento

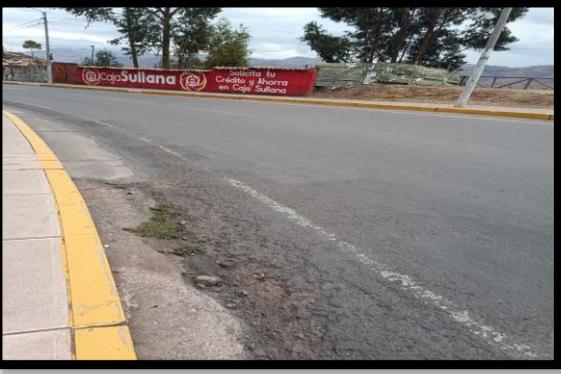
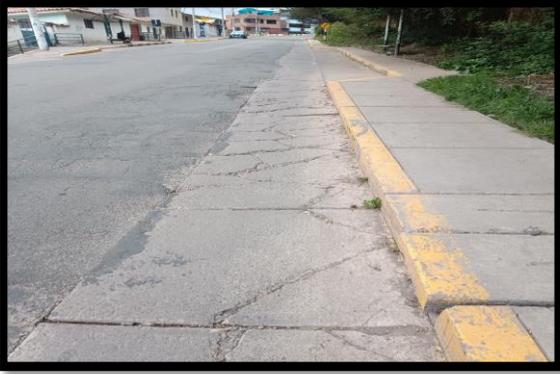
Ñ. Av. Circunvalación – Falla Piel de Cocodrilo.	O. Av. Circunvalación - Falla Fisura en Bloque.

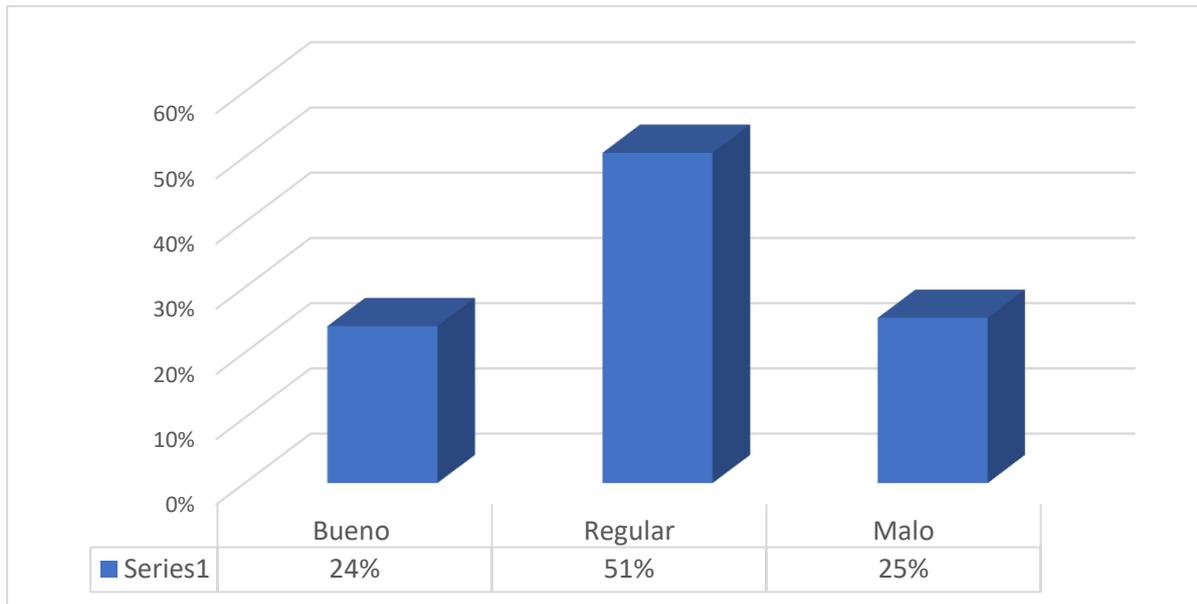
**Figura 51**

*Estado del panel de la señalización vertical*

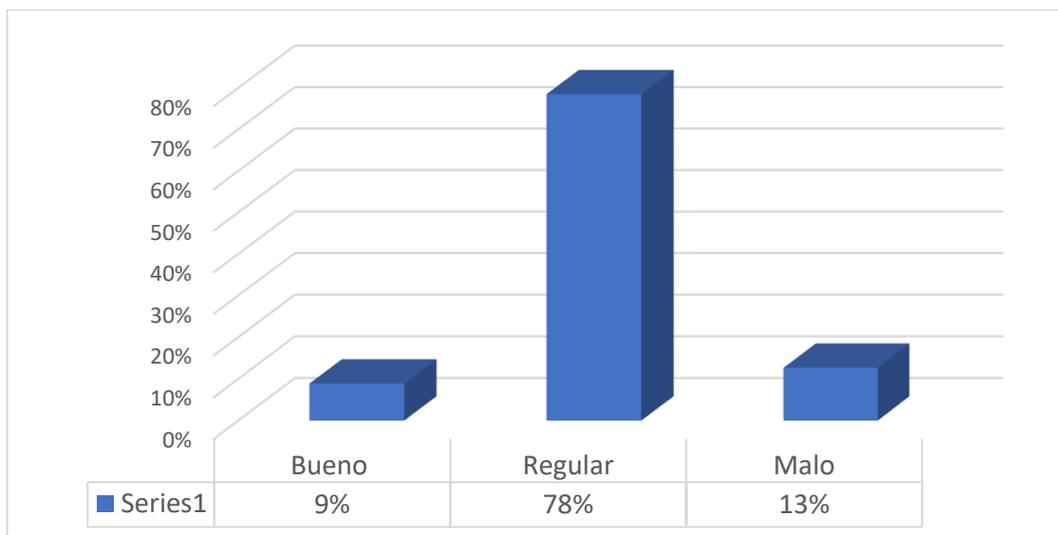
**Figura 52**

En la figura 47 se puede observar el estado de la estructura de la señalización, donde se detalla que el estado en el que se encuentra es 9% bueno, 78% regular y 13% Malo. Con estos resultados se deduce que la vía necesita implementar un mantenimiento en la señalización que se encuentra en su mayoría en un estado regular

*Estado de la estructura de la señalización vertical*

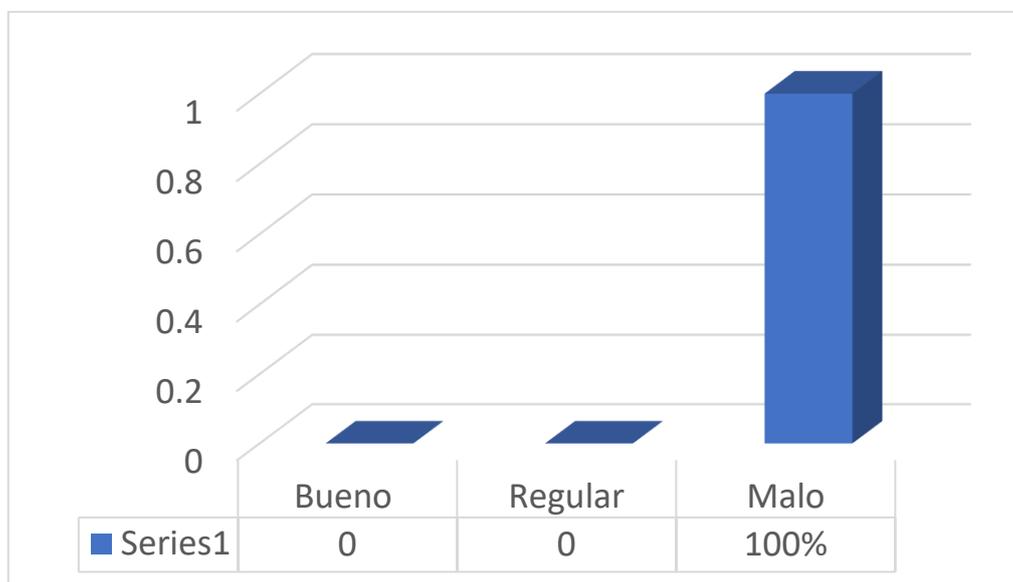
Figura 53

*Estado de las demarcaciones*

En la figura 48 se puede observar el estado de las demarcaciones de la avenida en estudio, donde se detalla que el estado en el que se encuentra es 100% Malo. Con estos resultados se deduce que la vía necesita implementar un mantenimiento en las demarcaciones que se encuentra en mal estado.

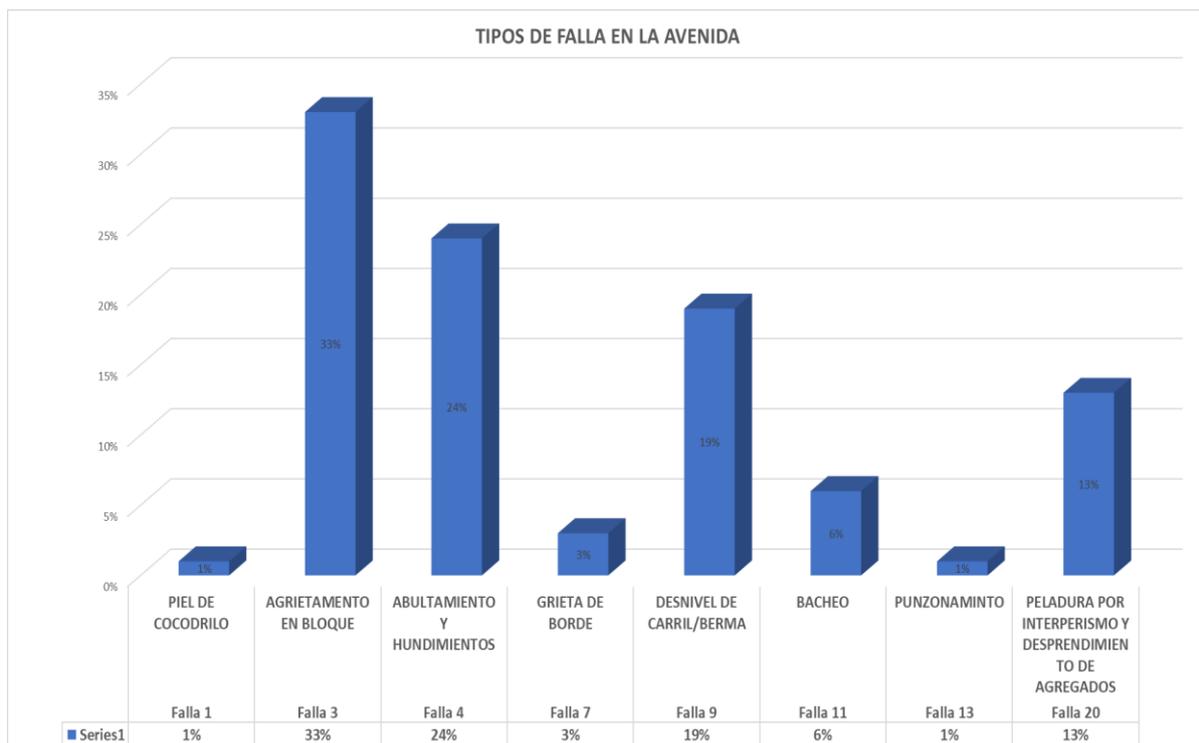
**Figura 54**

*Tipos de fallas a lo largo de la Avenida*
