UNIVERSIDAD ANDINA DEL CUSCO

TESIS

“PLANTEAMIENTO PARA LA CONSERVACIÓN VIAL DEL PAVIMENTO FLEXIBLE EN LA AV. CONFRATERNIDAD Y EN EL TRAMO CEMENTERIO DE ANDAHUAYLAS-HOSPITAL SANTA MARGARITA DEL JR. AYACUCHO MEDIANTE LA EVALUACIÓN PCI, VIZIR Y PSI DE LA PROVINCIA DE ANDAHUAYLAS, REGIÓN DE APURÍMAC – 2023”

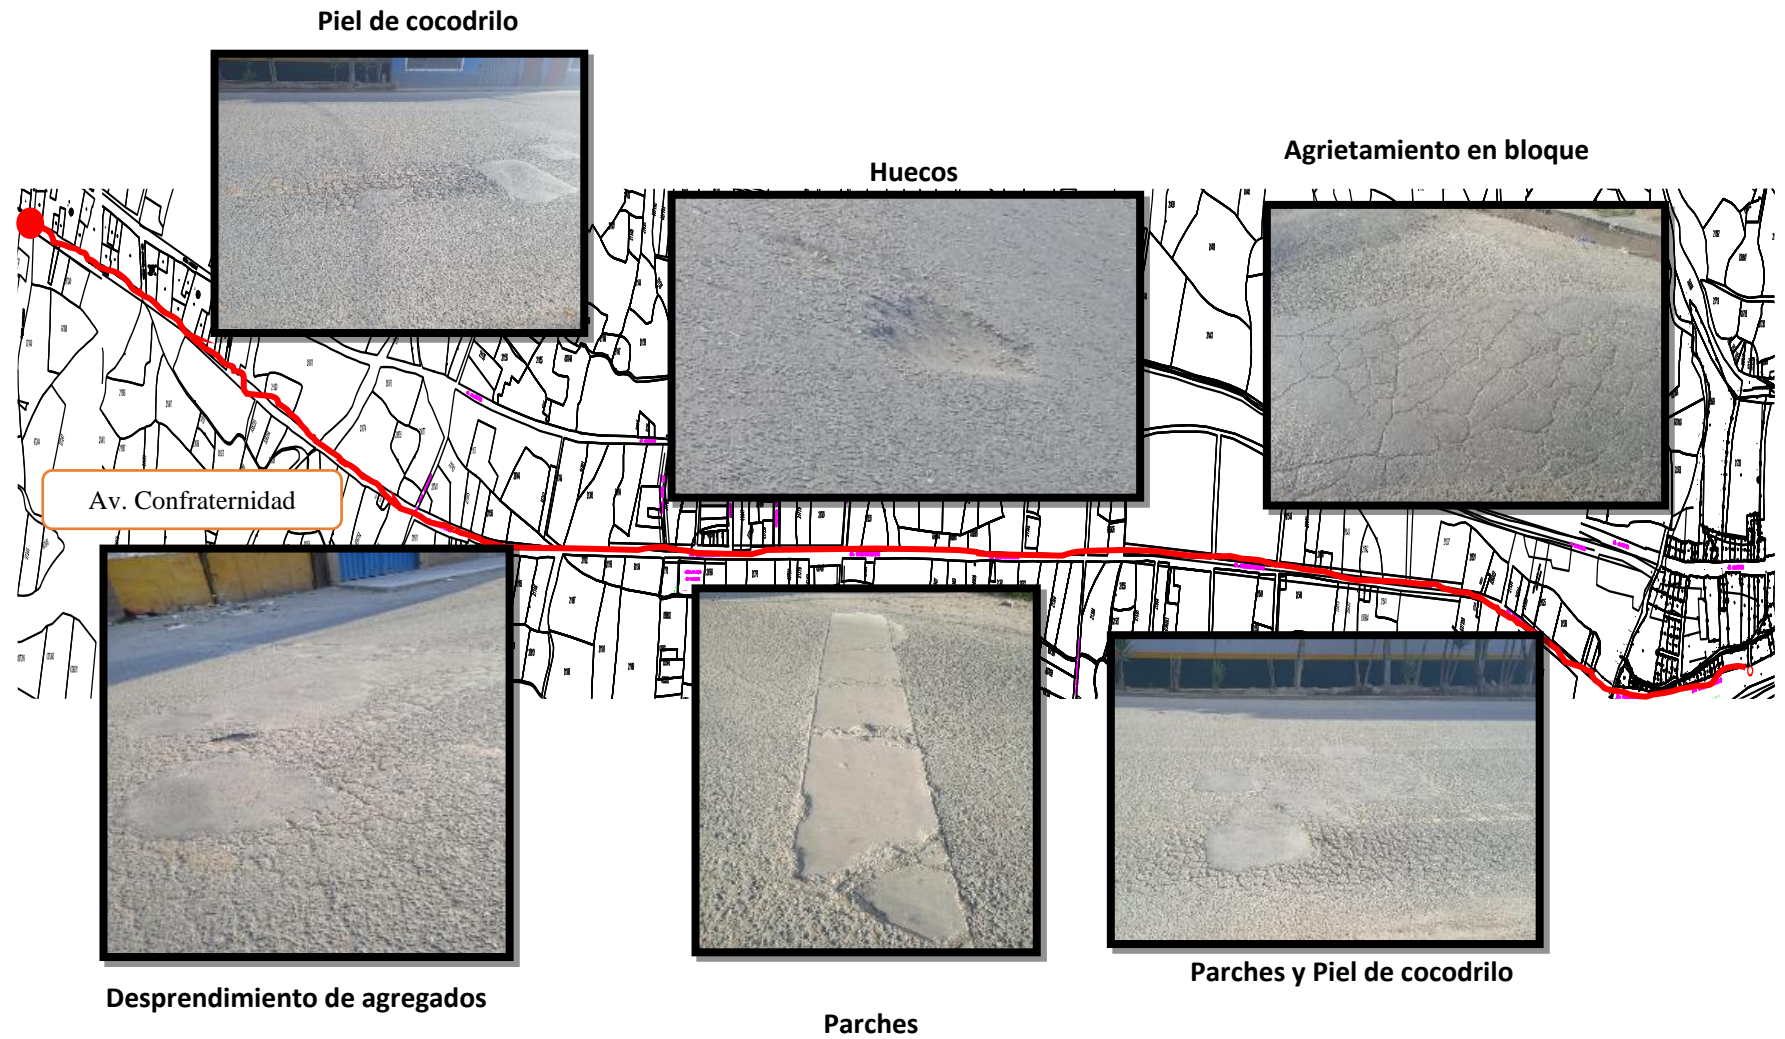
Plano de ubicación y fallas considerables en la Av. Confraternidad

A través de una inspección visual de la zona de estudio, se puede apreciar en la figura N° 3 y N° 4 las diversas fallas tales como piel de cocodrilo, parches, huecos, grietas de borde, hundimientos, agrietamiento en bloque, fisuras longitudinales y transversales, los cuales generan inseguridad e incomodidad al transitar por dichas vías. Cabe mencionar que las actividades realizadas durante varios años por parte del gobierno local, solo consistieron en el parchado de baches y además que según a una consulta realizada a la Municipalidad Provincial de Andahuaylas esta no posee un plan de conservación vial para las vías en estudio; es por eso
