# UNIVERSIDAD ANDINA DEL CUSCO

#### TESIS

**“EVALUACIÓN DE LA ACCESIBILIDAD VIAL PARA PERSONAS CON DISCAPACIDAD VISUAL EN AV. LAS FLORES, TRAMO DESDE LA PROLONGACIÓN AV. LA CULTURA HASTA PROLONGACIÓN COLLASUYO, DISTRITO DE SAN SEBASTIÁN, CUSCO-2023”**

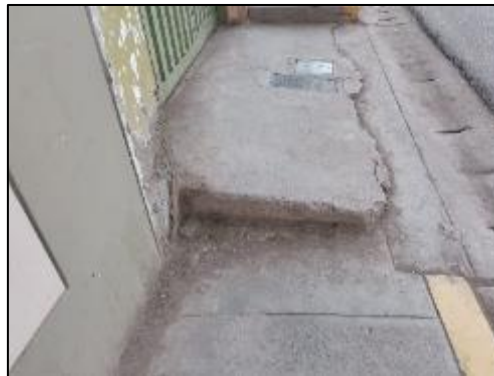
*Rampa para vehículos en estado de deterioro*

*Nota.* Rampa para vehículos en estado de deterioro y con evidentes desniveles con la acera (Fuente: Elaboración propia)

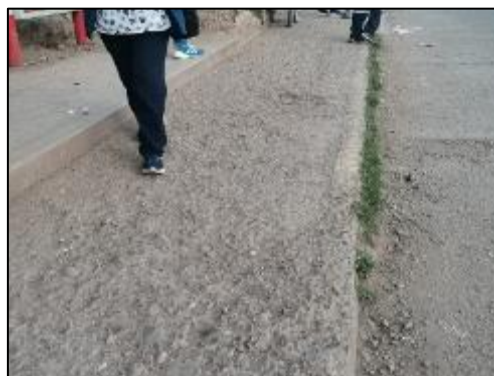
*Acera de paradero en estado de deterioro*

*Nota.* Acera de paradero en estado de deterioro y sin mantenimiento (Fuente: Elaboración propia)

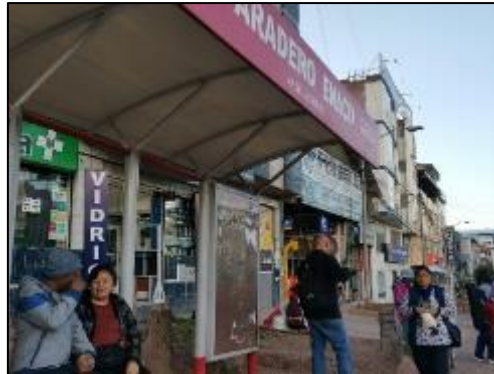
*Paradero de subida de Enaco en estado de deterioro*

*Nota.* Paradero de subida de Enaco en estado de deterioro (Fuente: Elaboración propia)

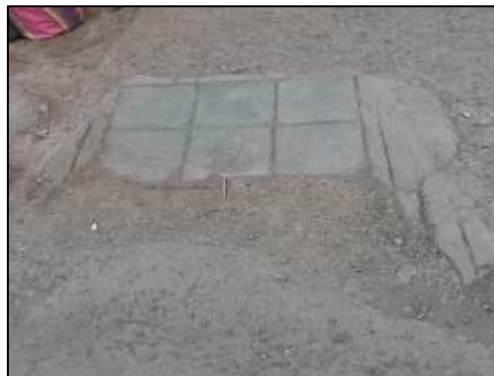
*Rampa en estado de deterioro*

Nota. Rampa en estado de deterioro y son mantenimiento (Fuente: Elaboración propia)

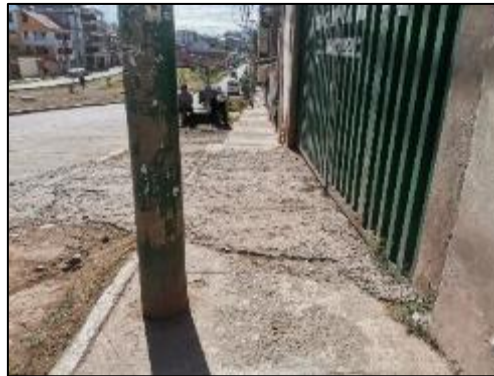
*Acera en estado de deterioro y presencia de postes de energía eléctrica*

*Nota.* Acera a falta de mantenimiento y en estado de deterioro, se presencia poste de energía eléctrica a mitad de acera (Fuente: Elaboración propia)

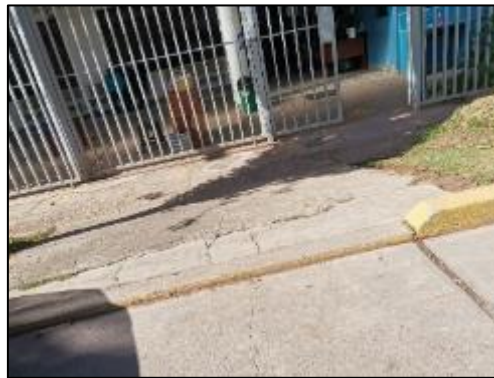
*Entrada a CEPRECE con rampa en estado de deterioro*

*Nota.* Entrada de CEPRECE con rampa en estado de deterioro (Fuente: Elaboración propia)

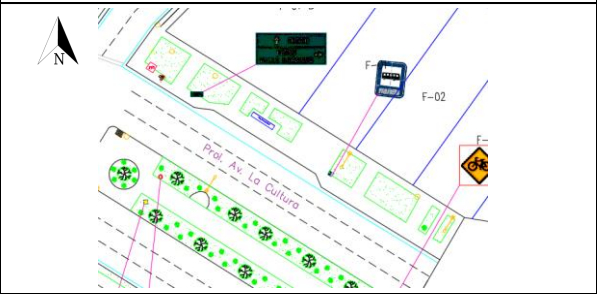
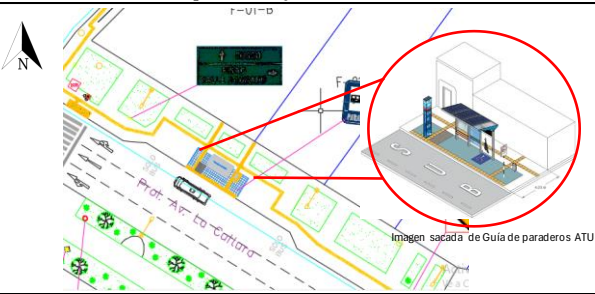
<b>Problemas encontrados</b>	<b>Propuesta de solución</b>
Aceras de hasta 1.5 m. de ancho No existen señalizaciones podotáctiles Rampas en estado de deterioro y sin conexión con rampas opuestas Sin señalización horizontal Mobiliario urbano impidiendo libre tránsito Paradero sin accesibilidad para personas invidentes	Acera de 2.80 m. de ancho Señalización podotáctil en todo el tramo Rampas señalizadas y conectadas con opuestas Señalización horizontal implementada Reubicación de mobiliario urbano Paradero para personas discapacitadas y señalizado con baldosas podotáctiles

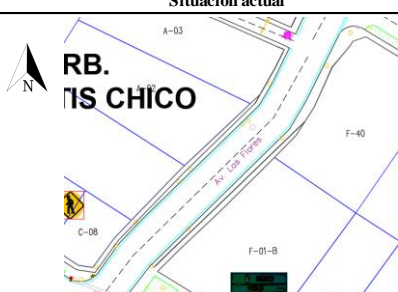
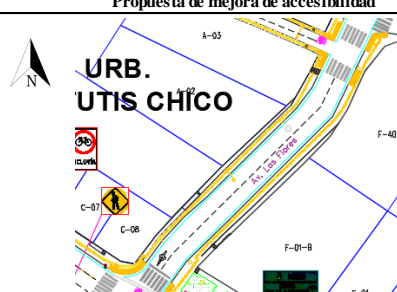
<b>Problemas encontrados</b>	<b>Propuesta de solución</b>
Aceras hasta 0.959 m. de ancho No existen señalizaciones podotáctiles Rampas en estado de deterioro y sin conexión con rampas opuestas Mobiliario urbano impidiendo libre tránsito Sin señalización horizontal	Acera de 1.53 m. de ancho Señalización podotáctil en todo el tramo Rampas señalizadas y conectadas con opuestas Reubicación de mobiliario urbano Señalización horizontal implementada

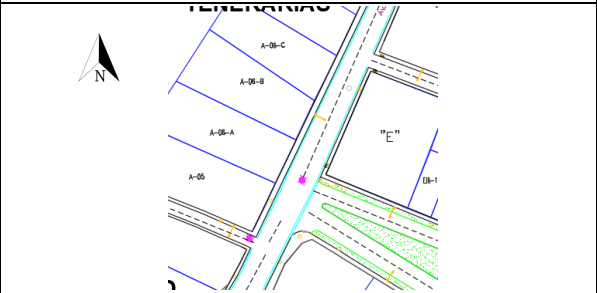
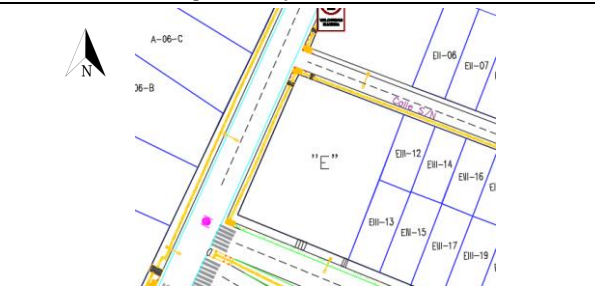
<b>Problemas encontrados</b>	<b>Propuesta de solución</b>
Aceras hasta 1.32 m. de ancho No existen señalizaciones podotáctiles Rampas en estado de deterioro y sin conexión con rampas opuestas Mobiliario urbano impidiendo libre tránsito Sin señalización horizontal	Acera de 2.57 m. de ancho Señalización podotáctil en todo el tramo Rampas señalizadas y conectadas con opuestas Reubicación de mobiliario urbano Señalización horizontal implementada

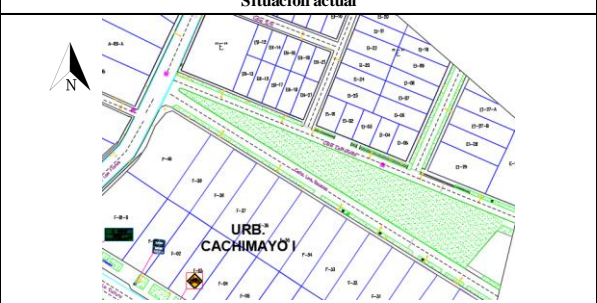
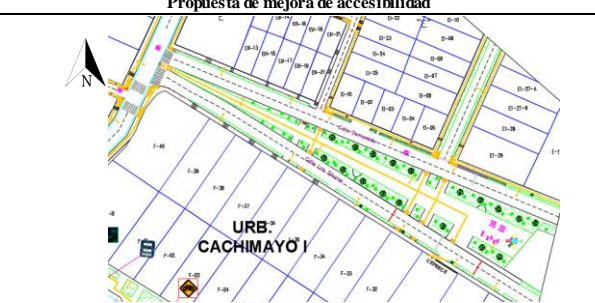
<p><b>Problemas encontrados</b></p>	<p><b>Propuesta de solución</b></p>
<p>Aceras hasta 1.49 m. de ancho</p> <p>No existen señalizaciones podotáctiles</p> <p>Rampas en estado de deterioro y sin conexión con rampas opuestas</p> <p>Mobiliario urbano impidiendo libre tránsito</p> <p>Sin señalización horizontal</p>	<p>Se propone modificación en área verde abandonada para uso de peatones y zona recreacional</p> <p>En zona propuesta se presencia señalización podotáctil en todo el tramo</p> <p>Rampas señalizadas y conectadas con opuestas</p> <p>Sin restricciones de mobiliario en zona propuesta</p> <p>Señalización horizontal implementada</p>

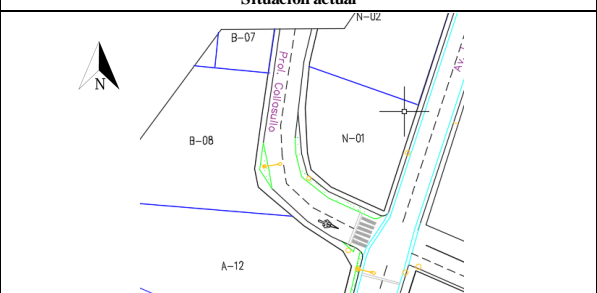
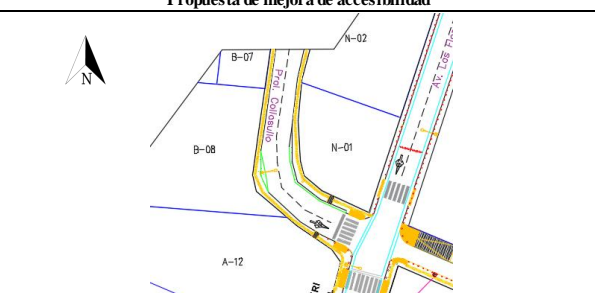
<b>Problemas encontrados</b>	<b>Propuesta de solución</b>
Aceras hasta 1.20 m. de ancho No existen señalizaciones podotáctiles Rampas en estado de deterioro y sin conexión con rampas opuestas Mobiliario urbano impidiendo libre tránsito Sin señalización horizontal	Acera de 1.84 m. de ancho Señalización podotáctil en todo el tramo Rampas señalizadas y conectadas con opuestas Reubicación de mobiliario urbano Señalización horizontal implementada
