UNIVERSIDAD ANDINA DEL CUSCO

ESCUELA PROFESIONAL DE INGENIERÍA CIVIL

**“PROPUESTA DE UN PLAN DE GESTIÓN ANUAL BASADO EN LA
METODOLOGÍA DEL MINISTERIO DE TRANSPORTES Y COMUNICACIONES,
PARA LA SUPERFICIE DEL PAVIMENTO EN LAS AVENIDAS: JORGE CHÁVEZ
Y COSTANERA -WANCHAQ - CUSCO.”**

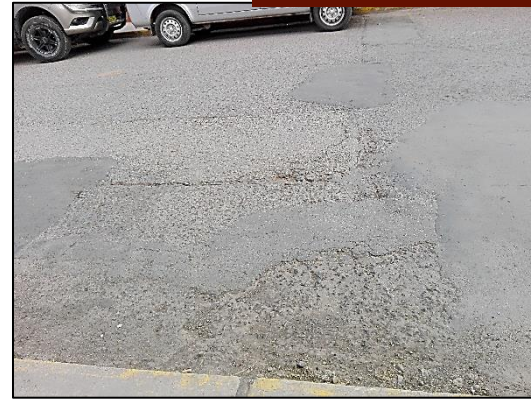
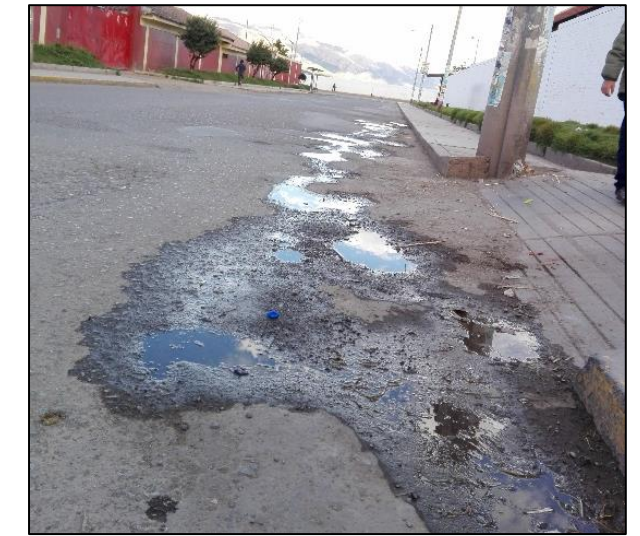
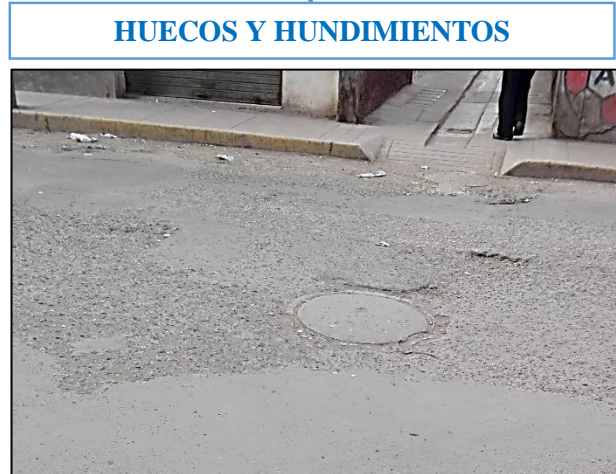
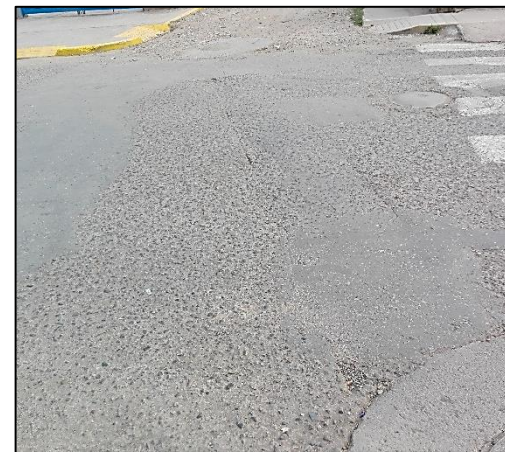
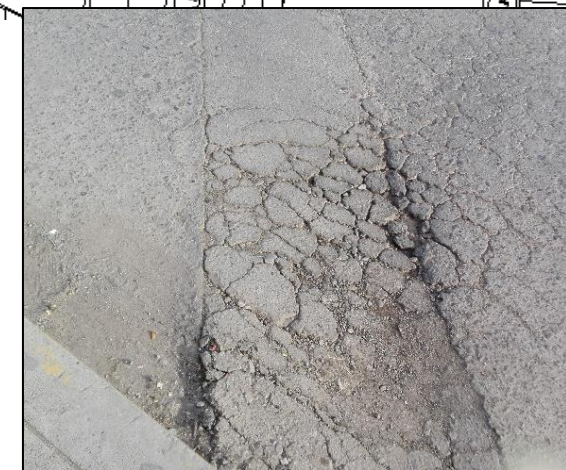
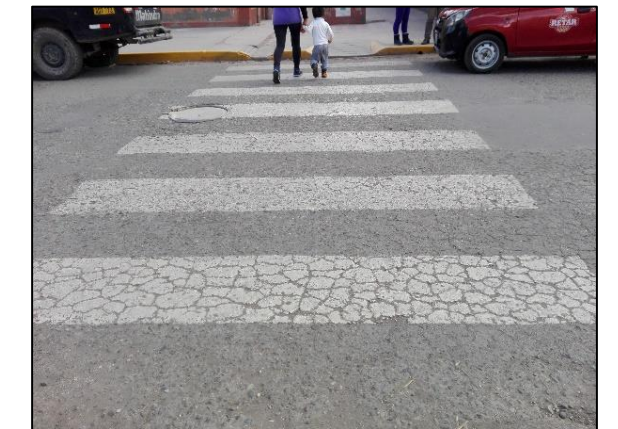
La carpeta de rodadura de esta vía se encuentra deteriorada lo que no permite una condición operacional adecuada para vehículos y peatones, presenta numerosas fallas en la superficie del pavimento; tales como grietas longitudinales y transversales, piel de cocodrilo, hinchamientos, depresiones, ahuellamientos, baches, desprendimiento de agregado, entre otras como se aprecia en la Figura 1.

Figura 1: Ubicación de las Fallas Predominantes - Av. Jorge Chávez.

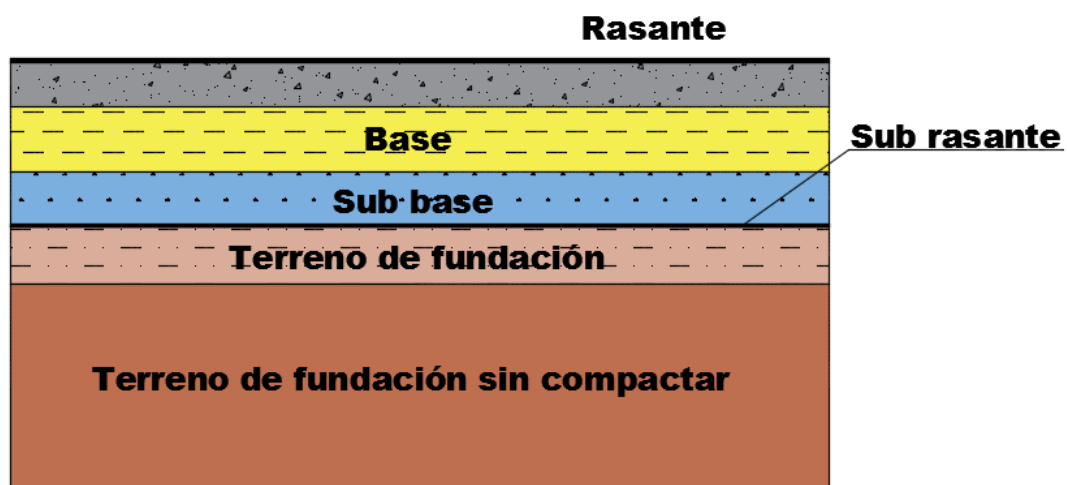
La distribución típica de las capas que conforman la estructura del pavimento se grafican en la Figura 6:

Figura 6: Distribución típica de la estructura del Pavimento

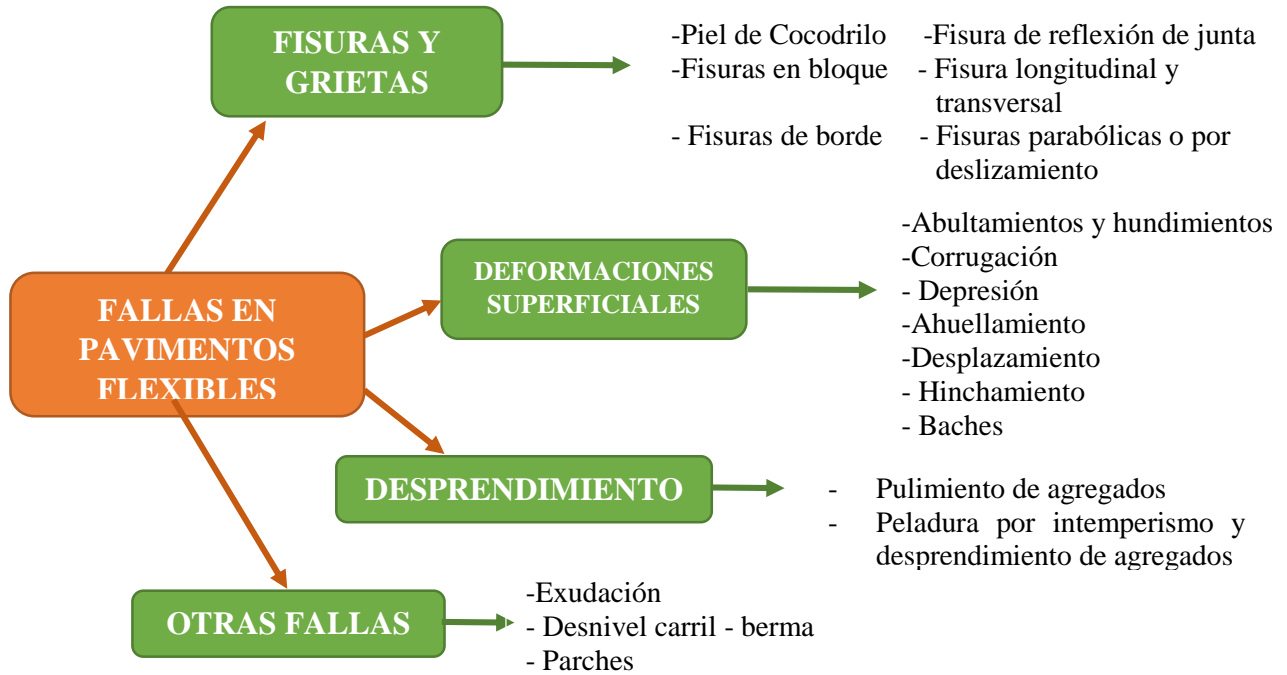
Para pavimentos flexibles los daños pueden ser agrupados en 4 categorías: 1) Fisuras y grietas; 2) Deformaciones superficiales; 3) Desintegración de pavimentos o desprendimientos; 4) Afloramientos y otras fallas. Ver Figura 7 y Tabla 4.

Figura 7: Fallas en Pavimentos Flexibles

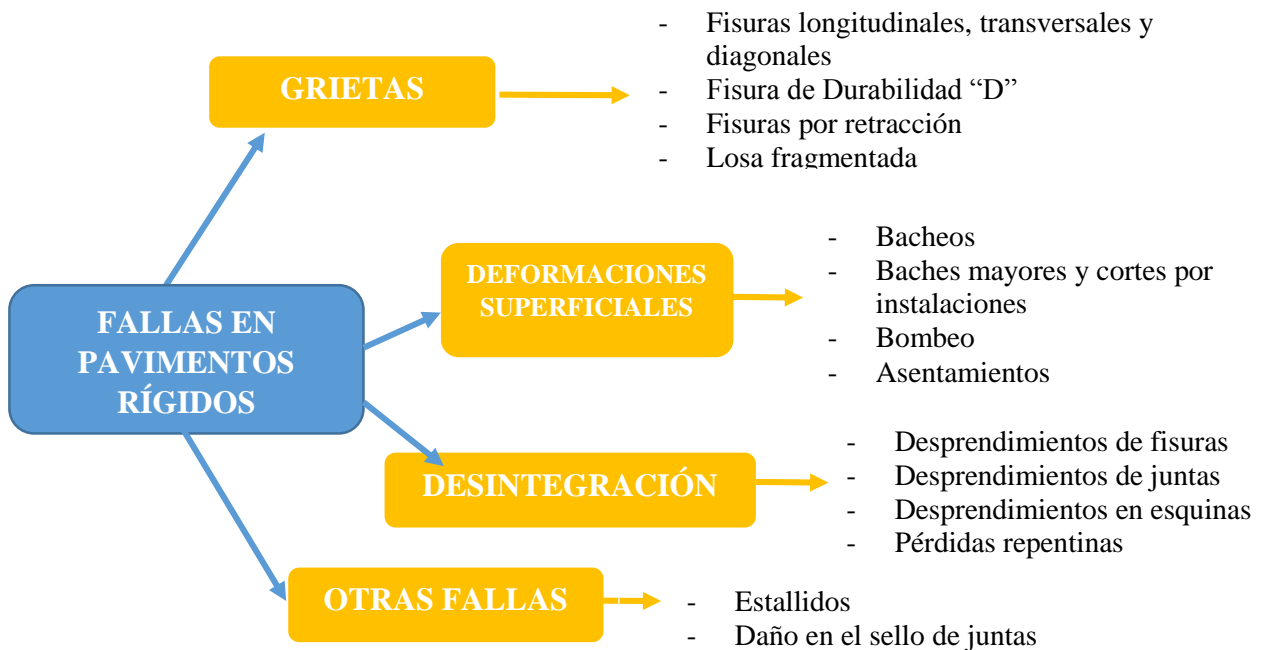
Y para el caso de pavimentos rígidos los daños pueden ser agrupados en 4 categorías: 1) Grietas; 2) Deformaciones superficiales; 3) Desintegración; 4) Otras fallas como se en la Figura 8 y Tabla 5.

Figura 8: Fallas en Pavimentos Rígidos

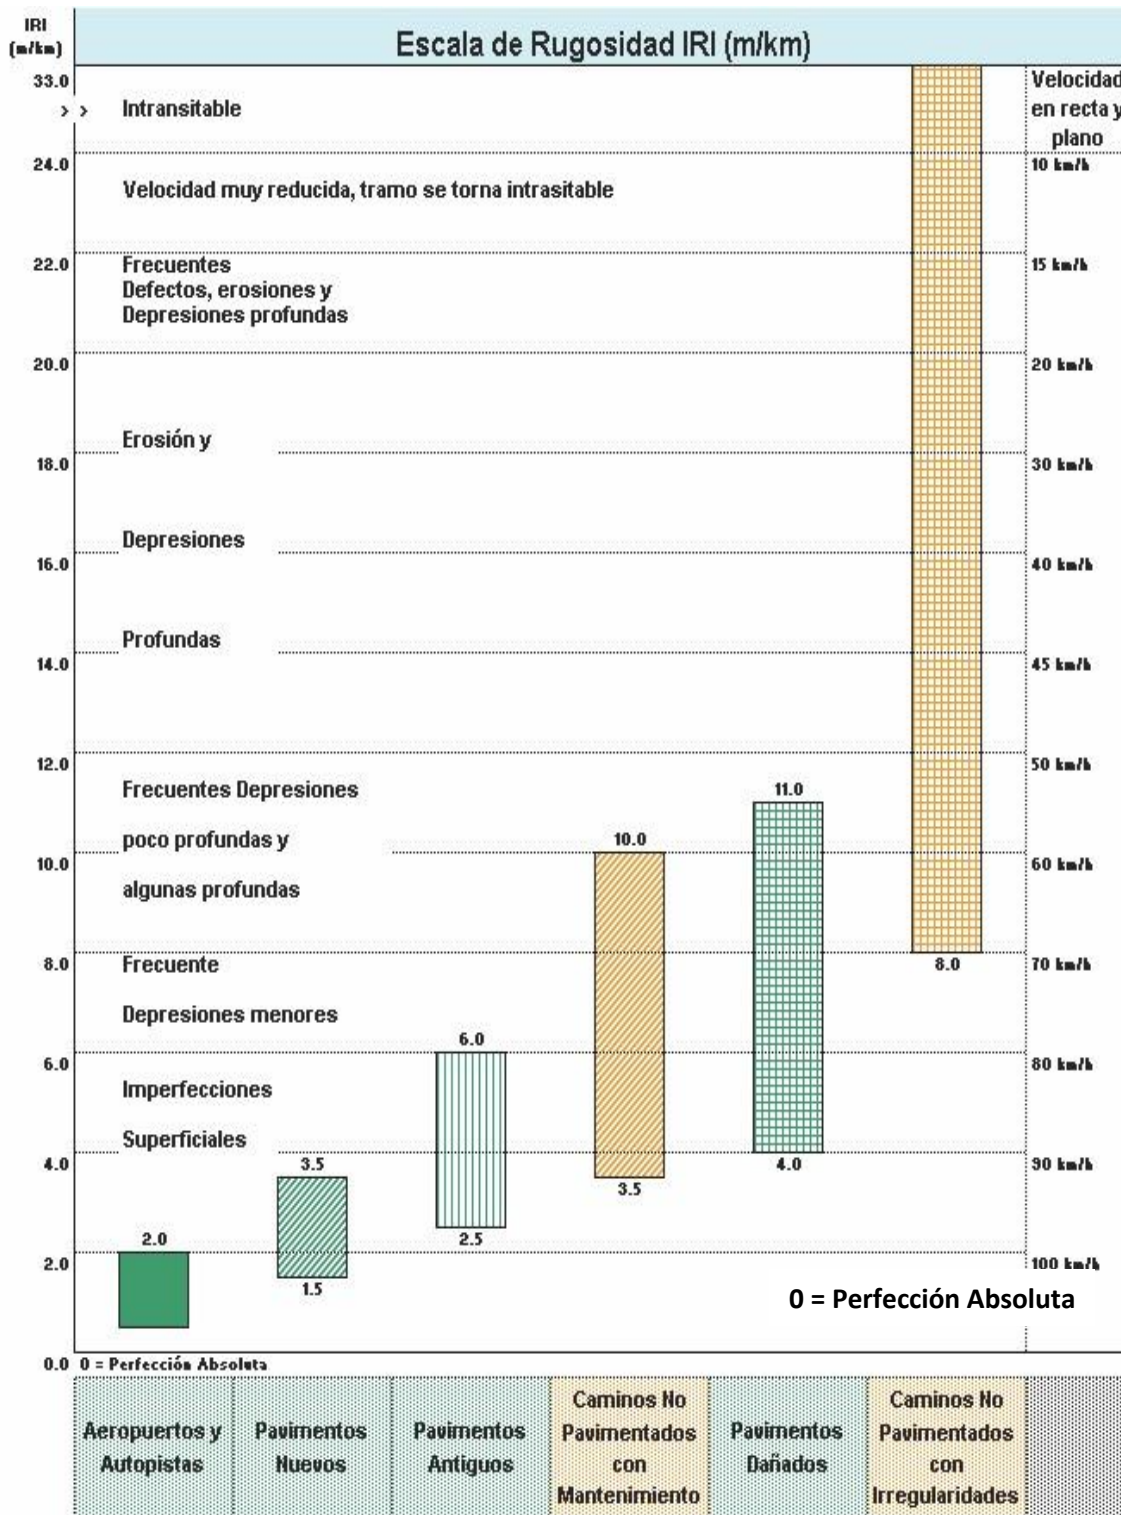
Figura 10: Escala de Calificación del IRI

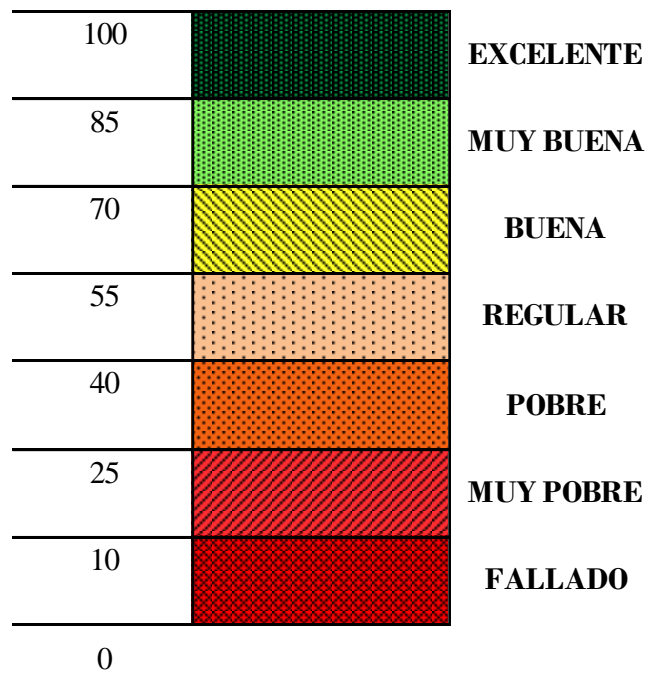
En la (Norma ASTM, 2005) se indica que el PCI es un índice numérico, desarrollado para obtener el valor de la irregularidad de la superficie del pavimento y la condición operacional de este. El PCI varía entre 0 para pavimentos fallados y un valor de 100 para pavimentos en excelente condición. En la Figura 17 se representa los rangos del PCI con la correspondiente descripción cualitativa de la condición de un pavimento.

Figura 17: Escala de Clasificación del índice PCI.

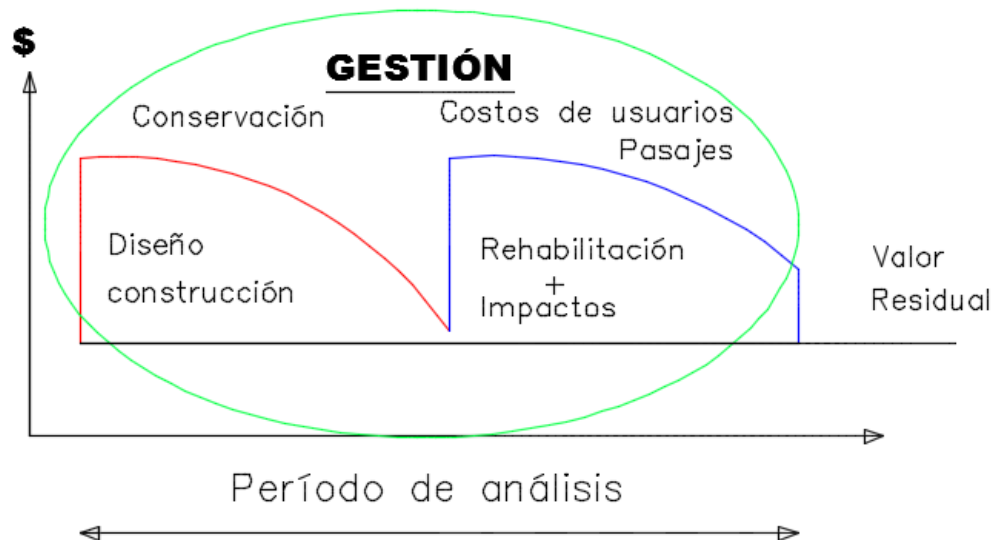
Según (De Solminihac, 2005), el análisis de costos en el ciclo de vida de un pavimento permite al diseñador escoger la estrategia que proveerá el comportamiento deseado al menor costo en el horizonte de tiempo bajo estudio como se muestra en la Figura 25. Para lograr esto, se deben tomar en cuenta todos los costos asociados a la implementación de una estrategia determinada, incluyendo costos de construcción, mantención y de usuarios.

Figura 25: Evaluación Económica en el Ciclo de Vida del Pavimento

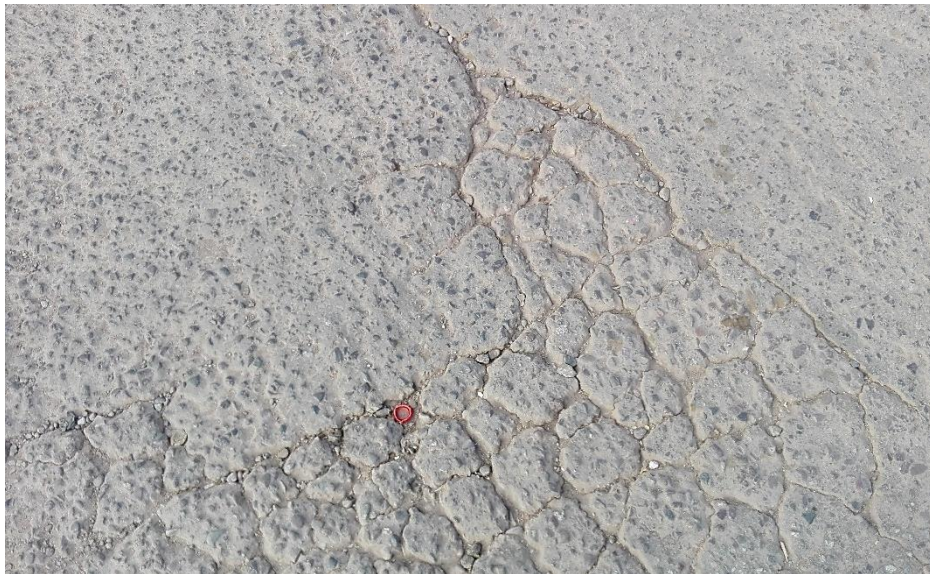
Figura 33: Falla piel de Cocodrilo - Av. Jorge Chávez

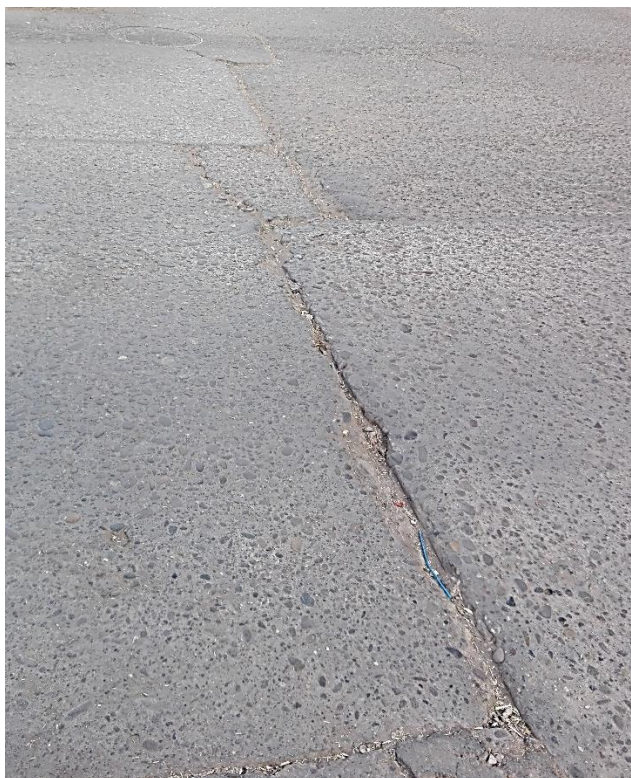
Figura 34: Grieta de Reflexión de Junta - Av. Jorge Chávez

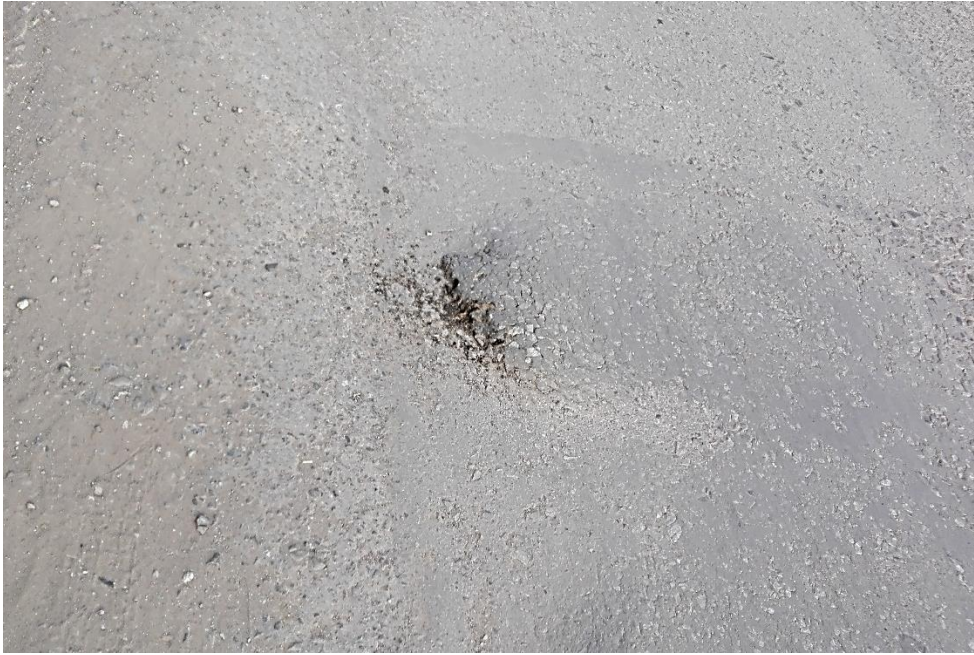
Figura 35: Deslizamientos - Av. Jorge Chávez

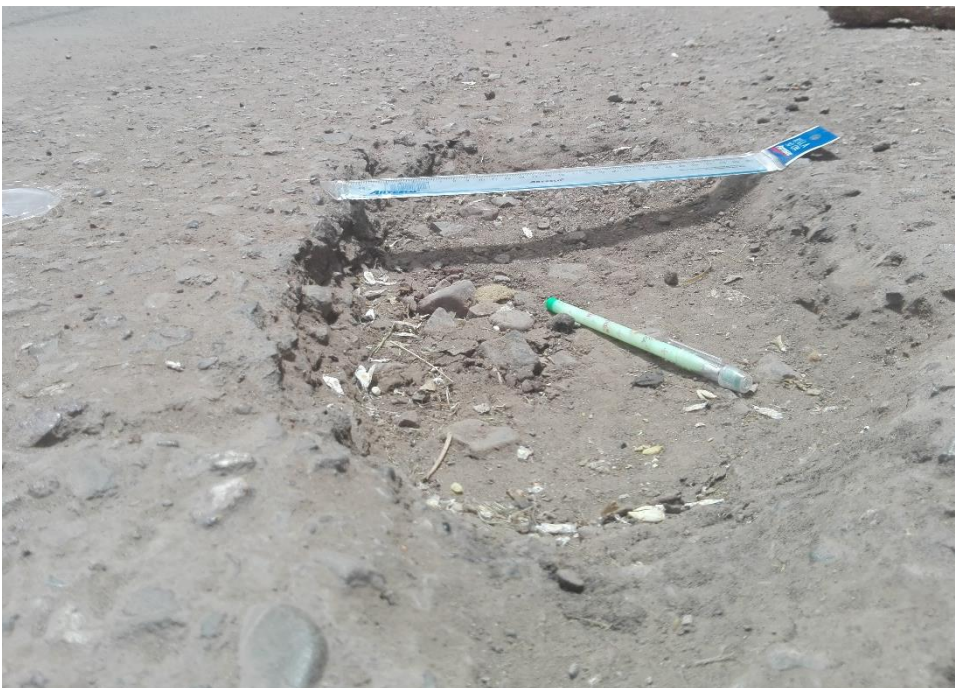
Figura 36: Huecos de severidad alta - Av. Jorge Chávez

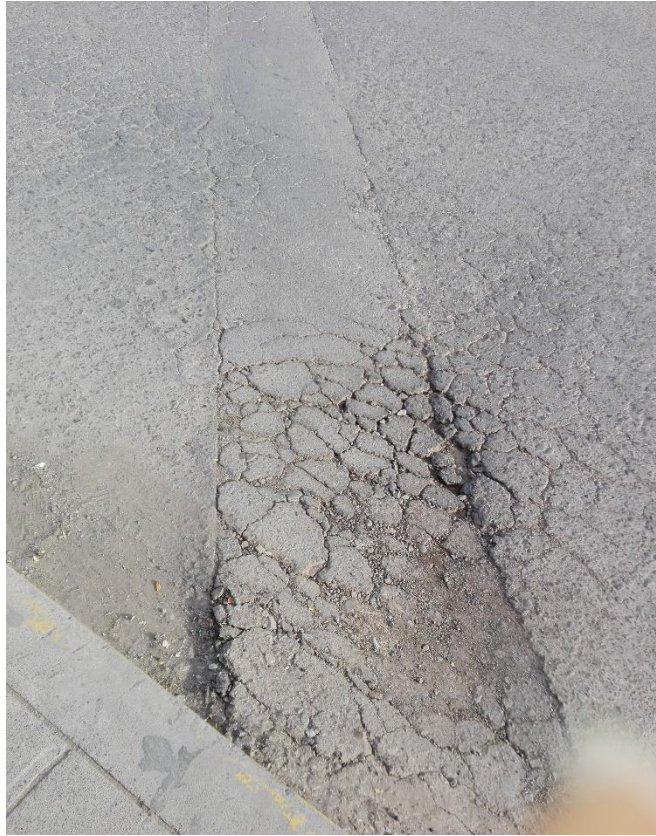
Figura 37: Parcheo por cortes de Instalaciones - Av. Jorge Chávez

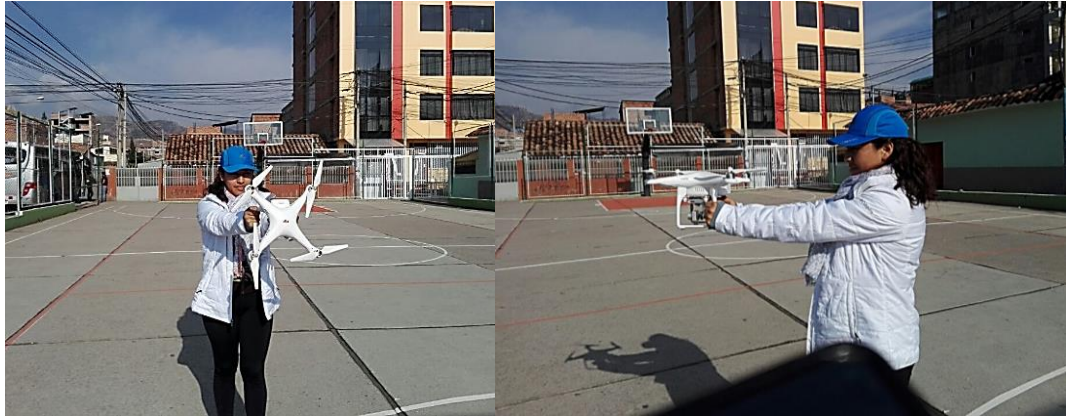
- Al encender el dron se realiza un referenciación de forma horizontal como se muestra en la Figura 40.

Figura 40: Calibración del dron Phanthom 3

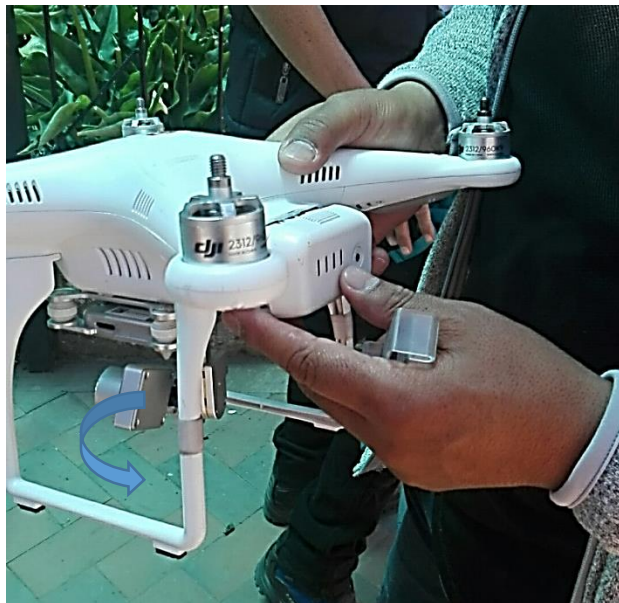
- Se configura el control de la cámara, compensando el Jimbal en un Angulo de 90° para captar fotos ortogonales.

Figura 41: Jimbal de calibración de la Cámara Phantom 3

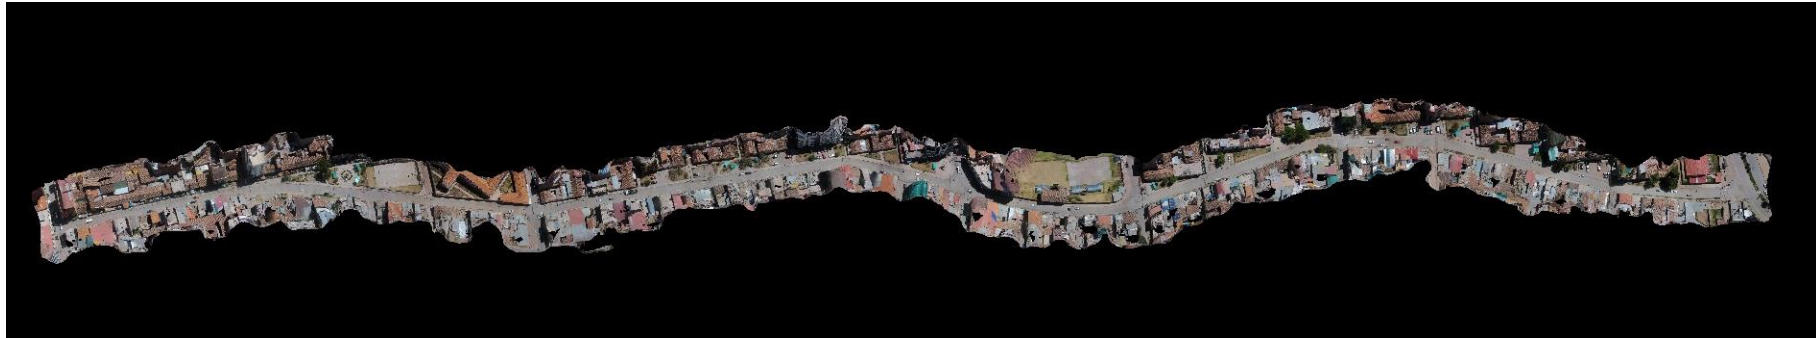
Figura 65: Ortomosaico final de la Av. Costanera

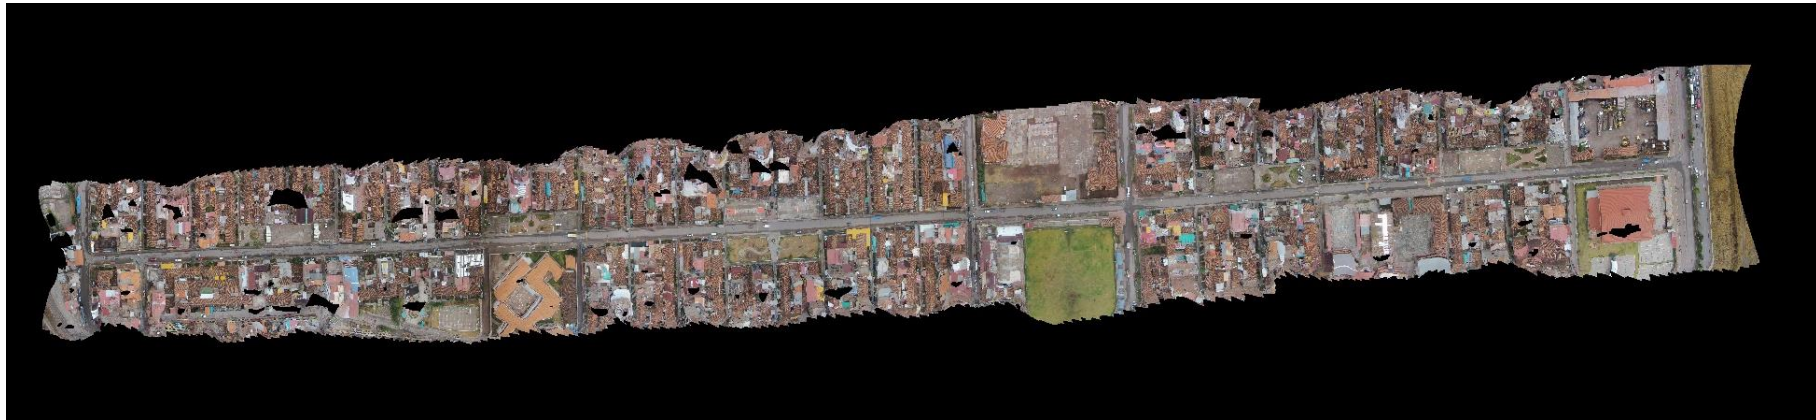
Figura 66: Ortomosaico final de la Av. Jorge Chávez

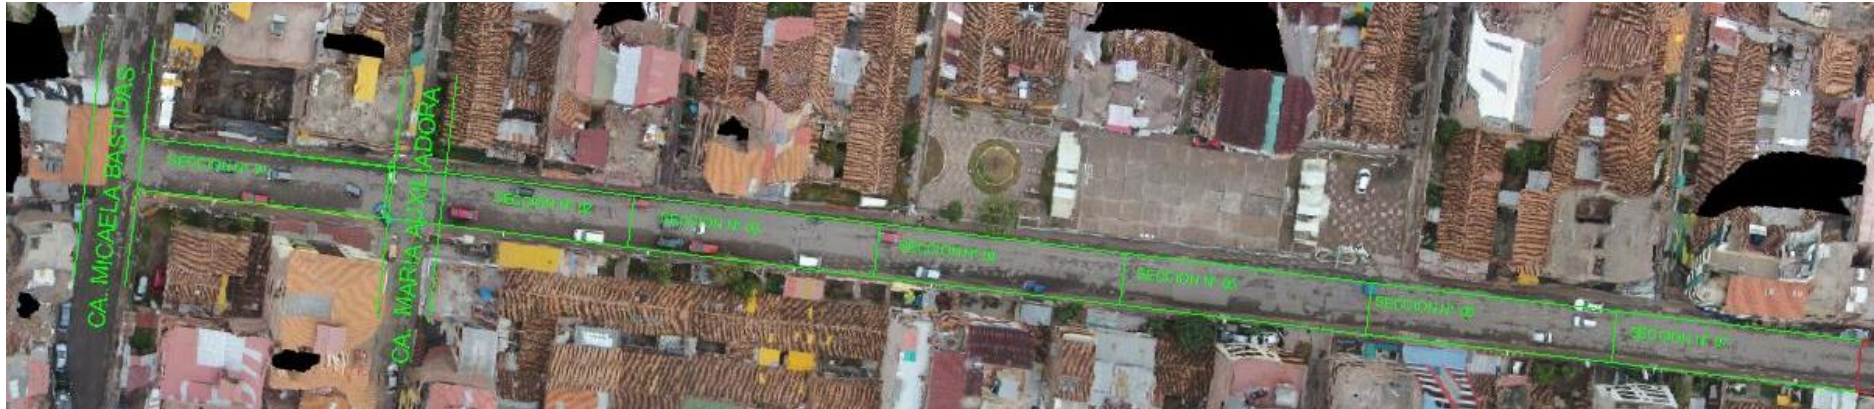
Figura 67: Delimitación de Unidades de muestra (paños) - Av. Jorge Chávez progresiva 0+000
