Se realizó un relevamiento de ambas calles siguiendo la metodología del ASTM D5340 el levantamiento de fallas para pavimento flexible y rígido nos llevó al análisis y obtención de un Índice de condición de Pavimentos, entonces la condición actual de la superficie de rodadura se refleja en el siguiente cuadro.

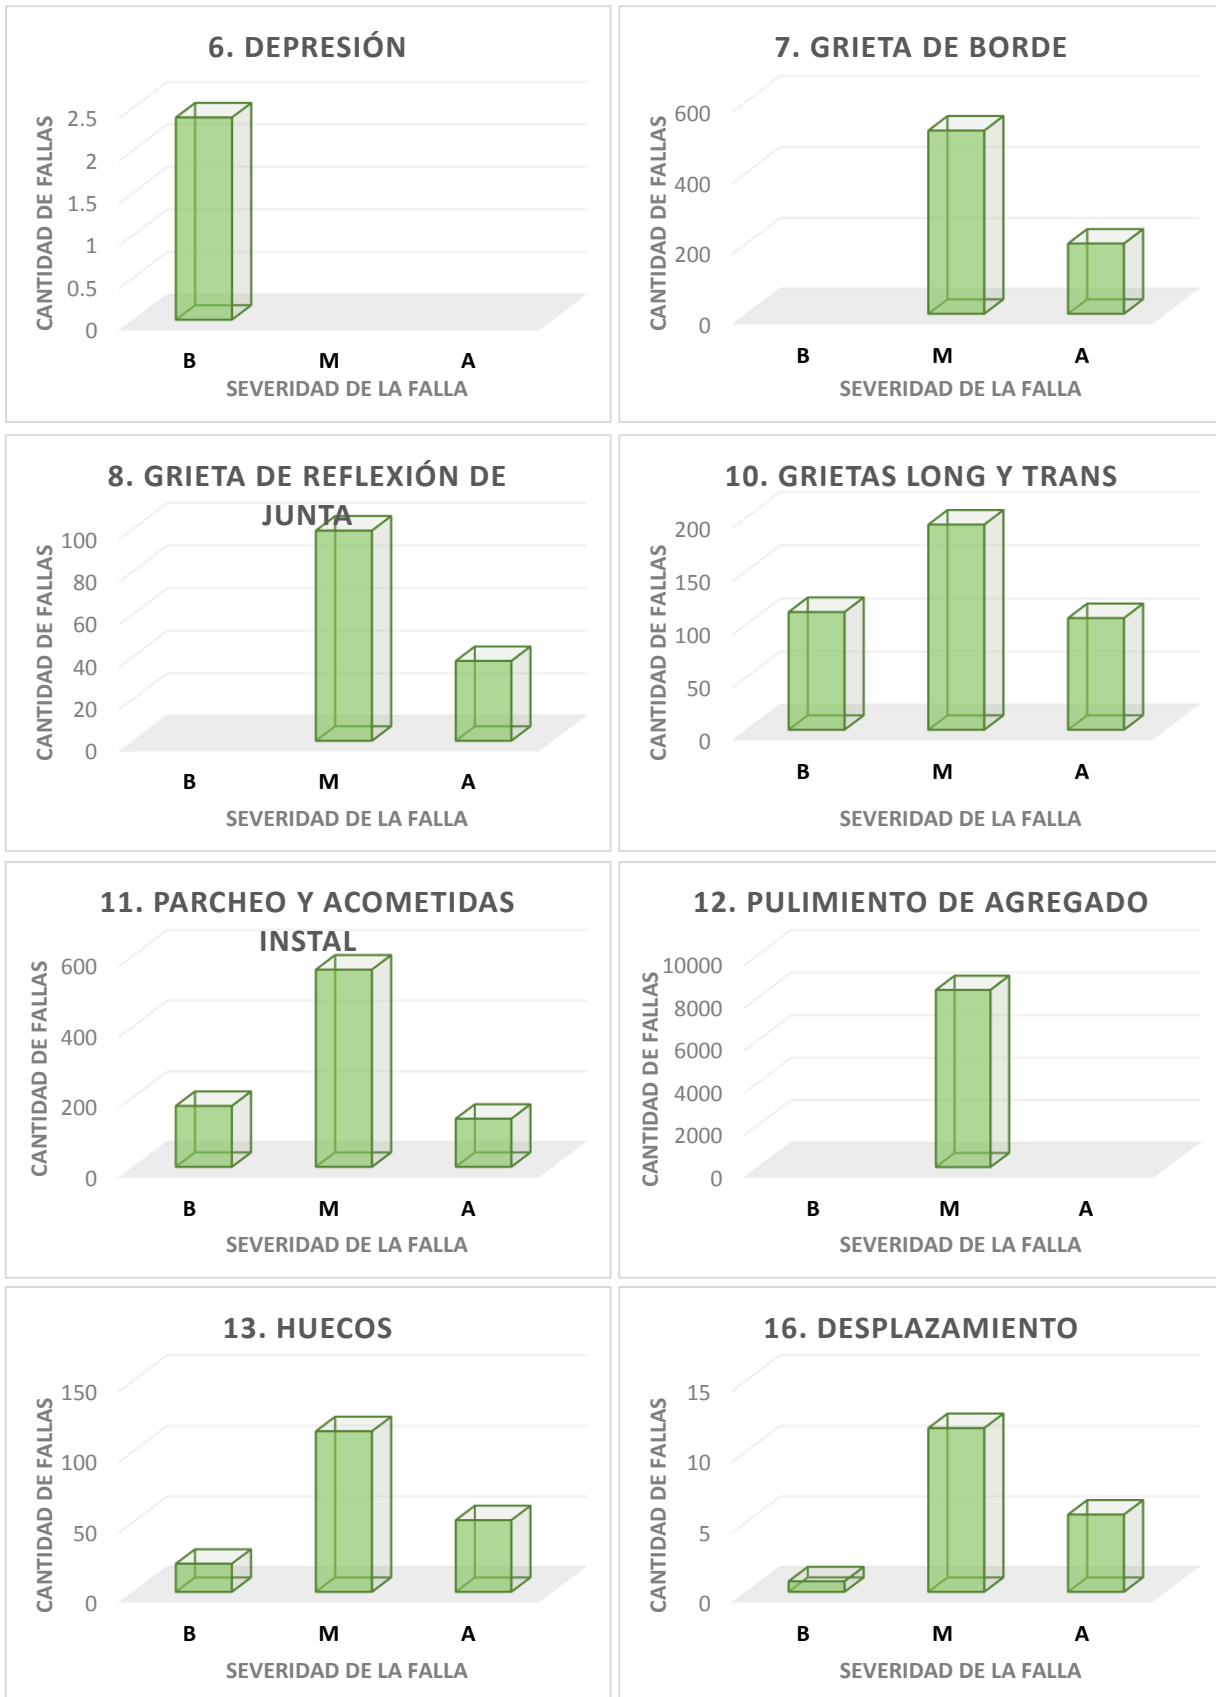
Figura 171: Severidad de las Fallas de Pavimento Flexible 1,3,4 y 5 por áreas.

Figura 172: Severidad de las Fallas de Pavimento Flexible 6,7,8,10,11,12,13 y 16 por áreas.

Figura 173: Severidad de las Fallas de Pavimento Flexible 18 y 19 por áreas.

Podemos deducir que los tipos de fallas tipo (2) Exudación, (9) Desnivel carril/berma, (14) Cruce de vía férrea, (15) Ahuellamiento y (17) Grieta parabólica, no existen en la Av. Jorge Chávez, en las Figuras 171, 172 y 173 se evidencian las fallas que fueron evaluadas en sus severidades.
