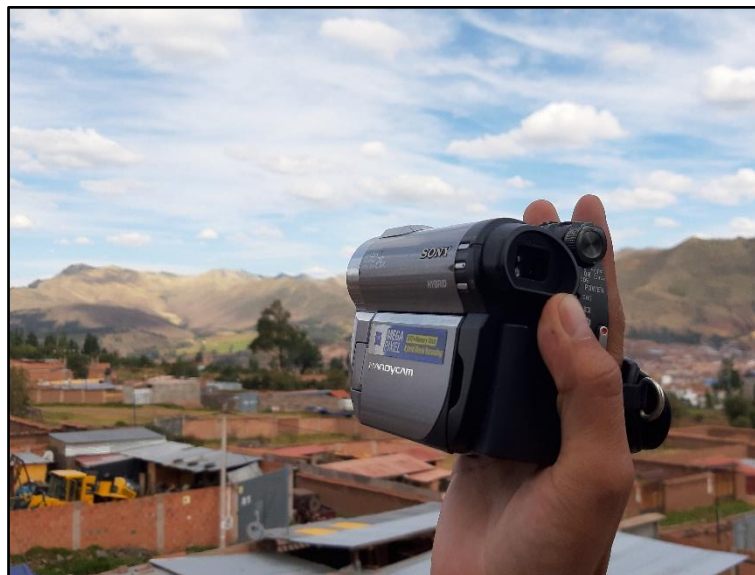
Fotografía 1: Cámara filmadora

El presente instrumento se utilizó para poder registrar los flujos vehiculares y peatonales, para esto fue necesario instalar una cámara filmadora con su respectivo trípode estratégicamente con la finalidad de registrar los movimientos vehiculares en hora pico.

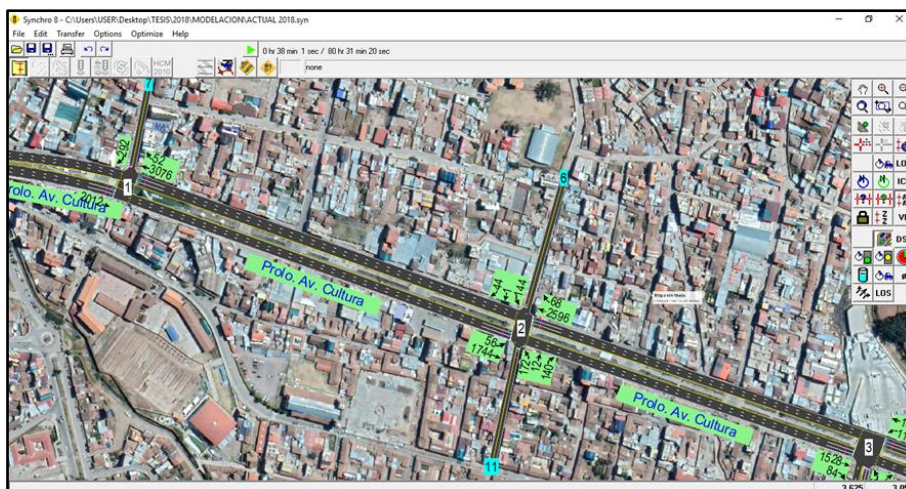
Figura 41: Synchro 8, Educacional

Para realizar la simulación del movimiento vehicular o tránsito en las intersecciones semaforizadas en estudio se utilizó el Synchro 8.

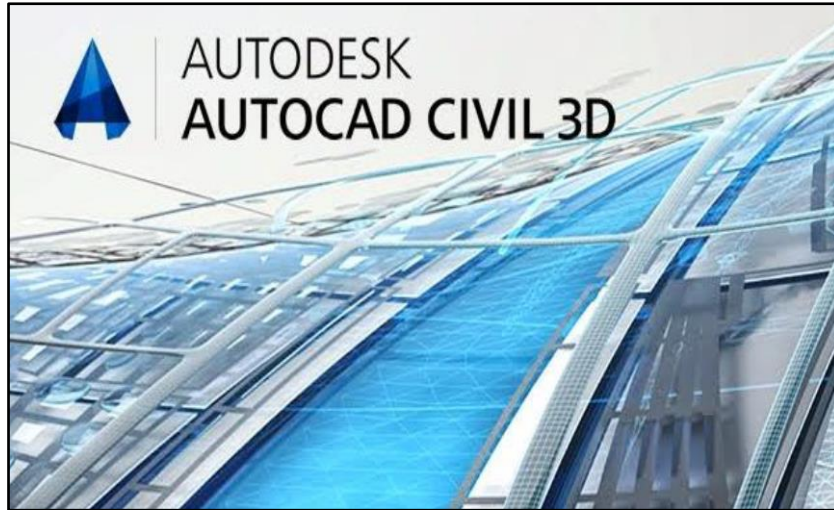
*Figura 42: Civil 3D, Educativa*

Se utilizó el Civil 3D para el caso de procesamiento de los datos obtenidos en campo con la estación total para el levantamiento topográfico.

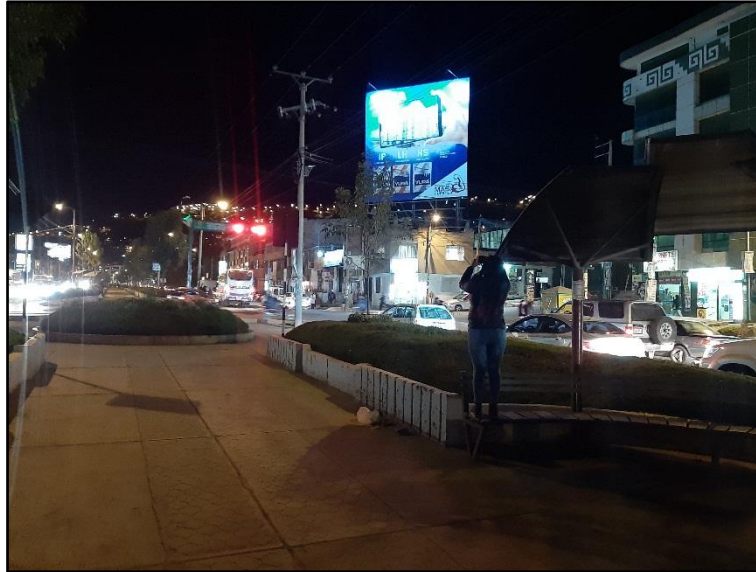
*Fotografía 3:* Registro fílmico de la intersección Prolongación Av. La Cultura – Calle Tomás Katari.

Se realizó los registros fílmicos en los periodos de: 7:30 am – 9:30 am., 12:30 pm – 2:30 pm, 5:30 pm – 7:30 p.m. Con esto se buscó tener información detallada de las diferentes horas del día para corroborar las horas punta y así obtener información de primera mano de la vía y sus condiciones de mayor flujo vehicular. Informar también que a partir de este resultado se llevó el conteo de las demás intersecciones a los largo de la Prolongación Av. La Cultura, el día y la hora representativa de la presente intersección.

Con el registro fílmico se procedió a la verificación de cada movimiento vehicular y peatonal para registrarlos en las fichas de aforo.

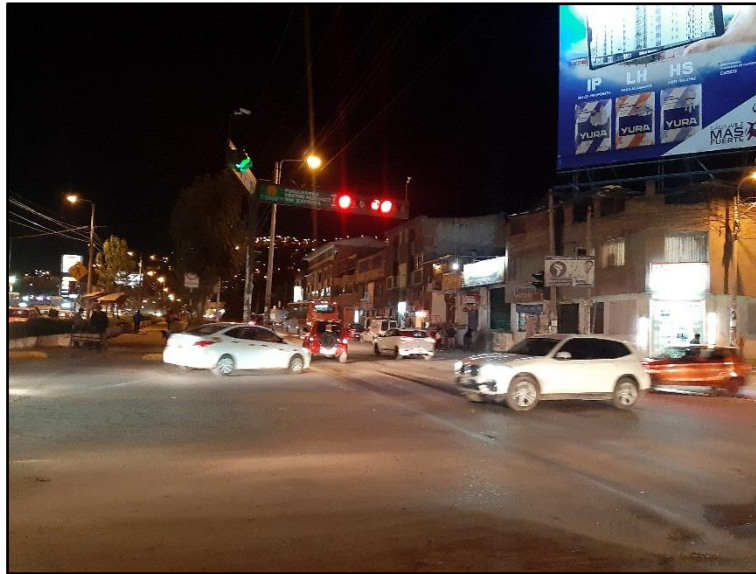
*Fotografía 4:* Volúmenes vehiculares en la intersección semaforizada Prolongación Av. La

Cultura – Calle Tomás Katari

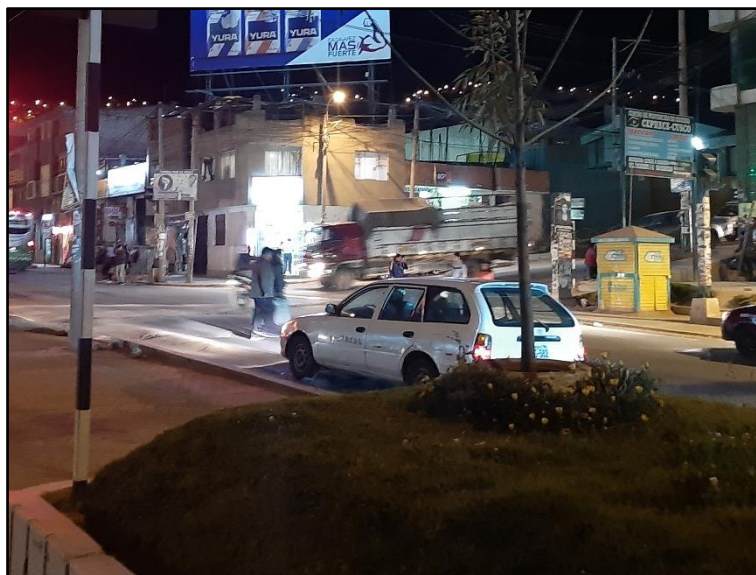
*Fotografía 5:* Volúmenes peatonales en la intersección semaforizada Prolongación Av. La

Cultura – Calle Tomás Katari

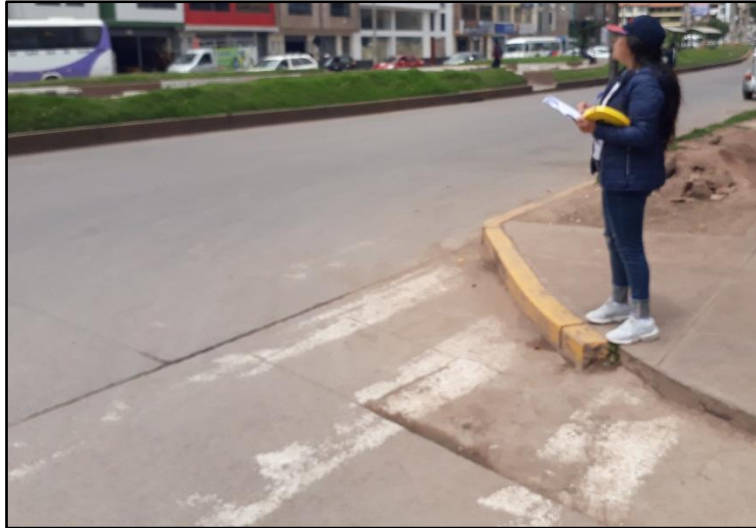
Fotografía 6: Características geométricas de vía intersección semaforzada Prolongación Av.

Los datos reales de la infraestructura vial existente fueron obtenidos por medio de un levantamiento topográfico de campo en el cual se consideró las siguientes características:

- Los sentidos de circulación.
- El ancho de la calzada.

- La pendiente de la calzada (%).
- Número de los carriles.
- Ancho de los carriles.

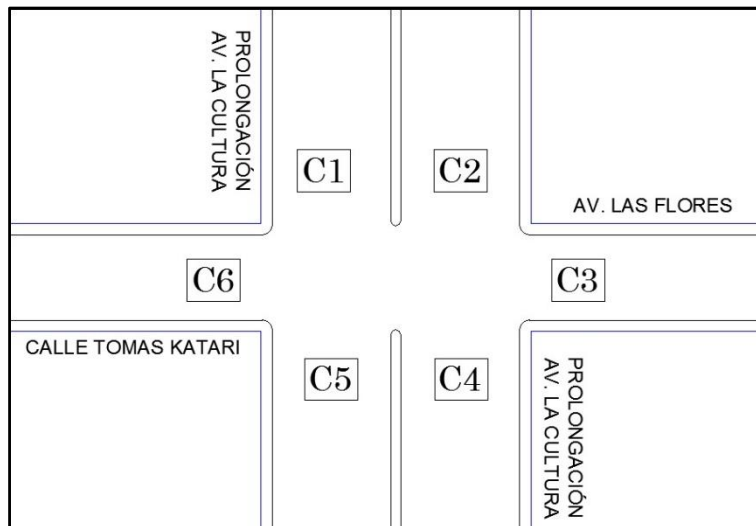
Figura 46: Codificación de calzada en la intersección semaforzada Prolongación Av. La

Se codificó las calzadas en esta intersección en el cual existen 6 calzadas codificadas de C1 a C6 como se indica a continuación:

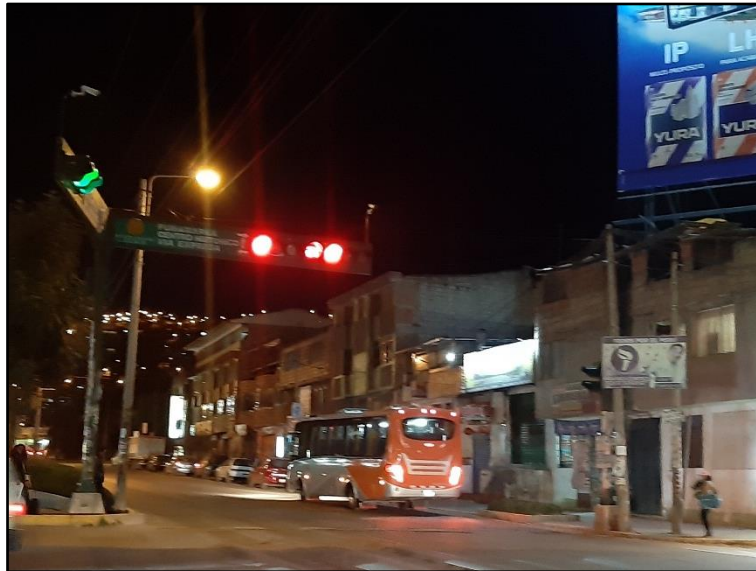
Fotografía 7: Recolección de Características Semafóricas en la intersección Prolongación Av. La Cultura – Calle Tomás Katari.

Se realizó un inventario de las cantidades y ubicaciones de las señales de tránsito vertical y horizontal, así como las demarcaciones. De igual forma se obtuvo los tiempos en verde, ámbar y rojo en cada semáforo de la intersección en estudio.

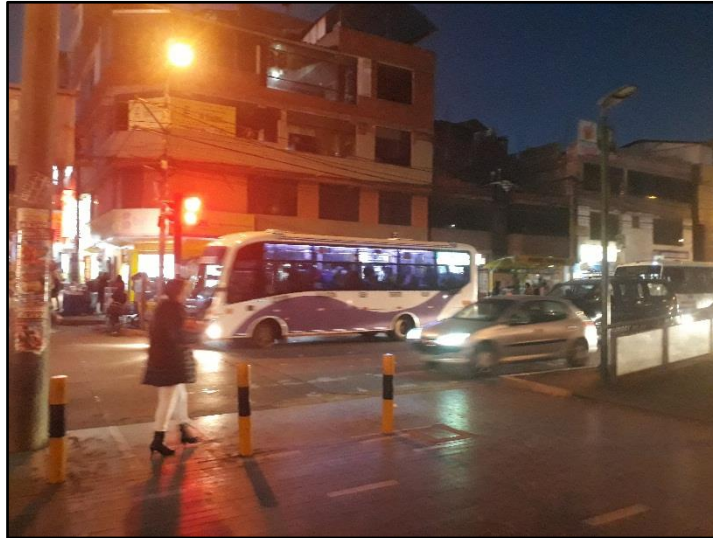
*Fotografía 9:* Volúmenes vehiculares en la intersección semaforizada Prolongación Av. La Cultura – Jr. Tarapacá.

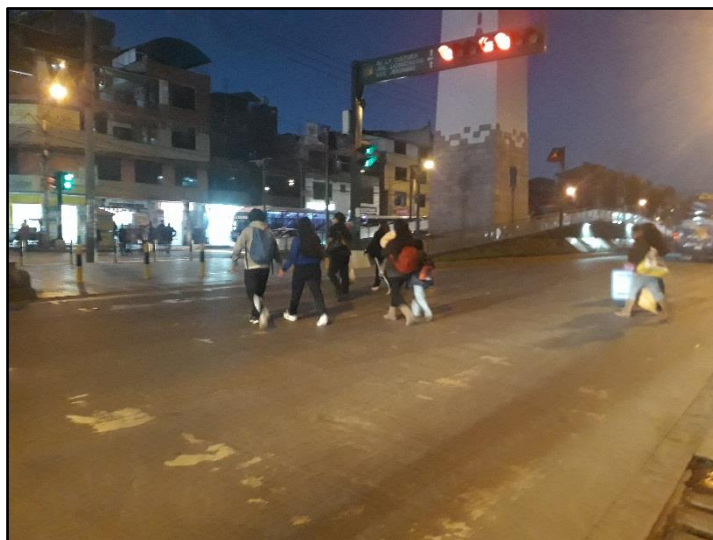
*Fotografía 10:* Volúmenes peatonales en la intersección semaforizada Prolongación Av. La Cultura – Jr. Tarapacá.

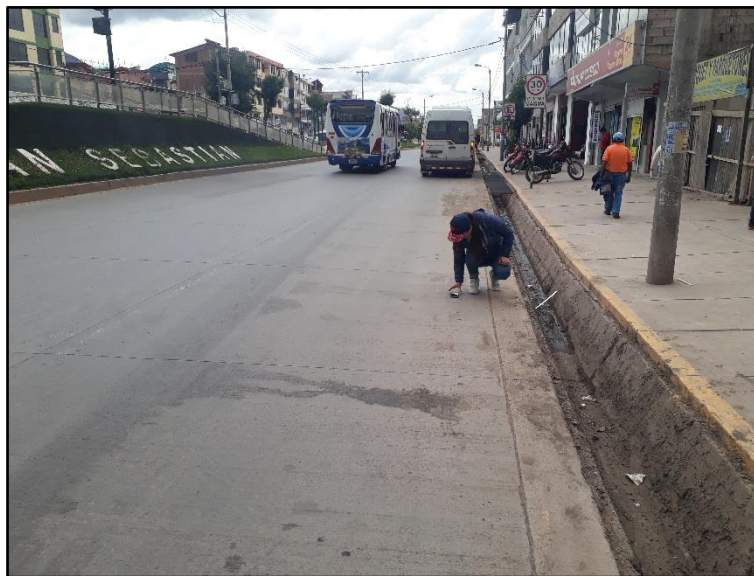
*Fotografía 11:* Características geométricas de vía intersección semaforizada Prolongación Av.

- El sentido de circulación.
- Ancho de la calzada.
- Pendiente de la calzada (%).
- Número de los carriles.
- Ancho de los carriles.

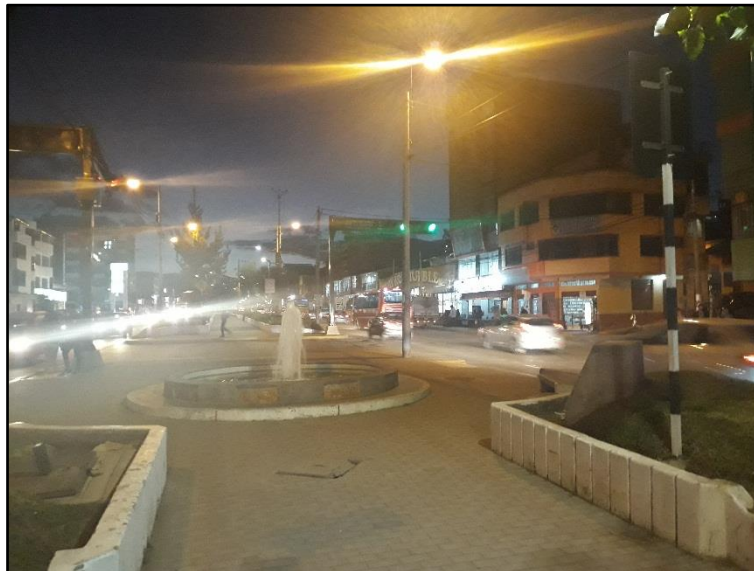
Con este registro fílmico se inició la verificación de cada tipo de movimiento vehicular y peatonal las cuales mediante las fichas de aforo serán registradas.

*Fotografía 13:* Registro fílmico de la intersección semaforizada Prolongación Av. La Cultura  
– Calle Bolívar

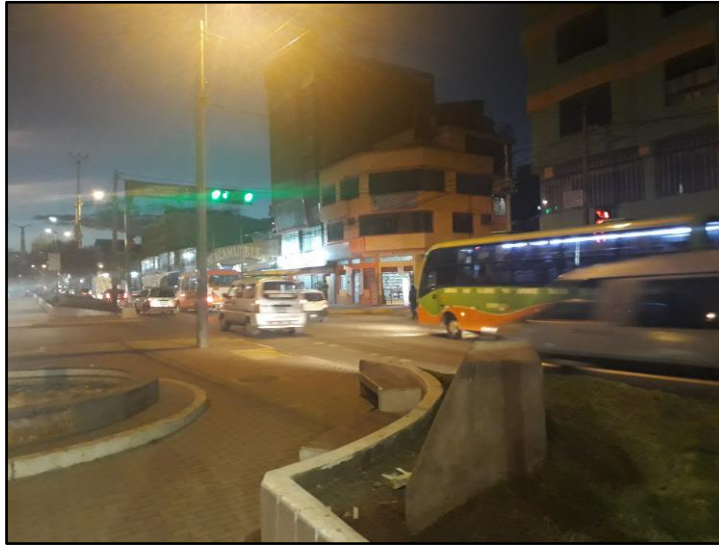
*Fotografía 14:* Volúmenes vehiculares en la intersección semaforizada Prolongación Av. La Cultura – Calle Bolívar

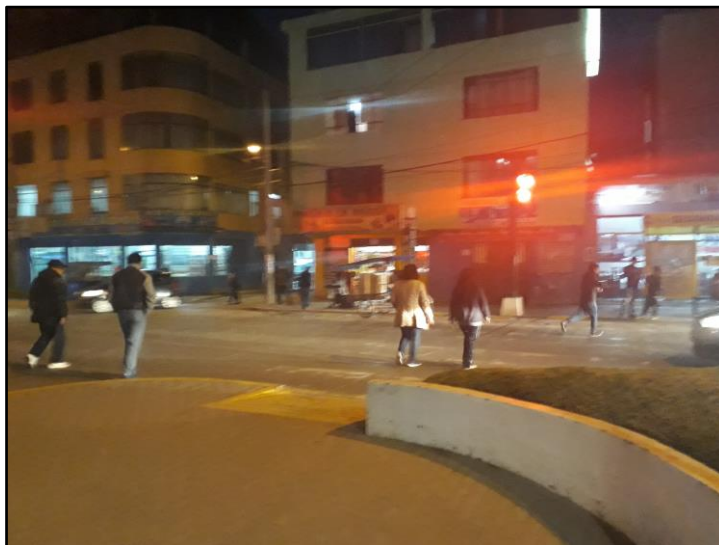
*Fotografía 15:* Volúmenes peatonales en la intersección semaforizada Prolongación Av. La Cultura – Calle Bolívar

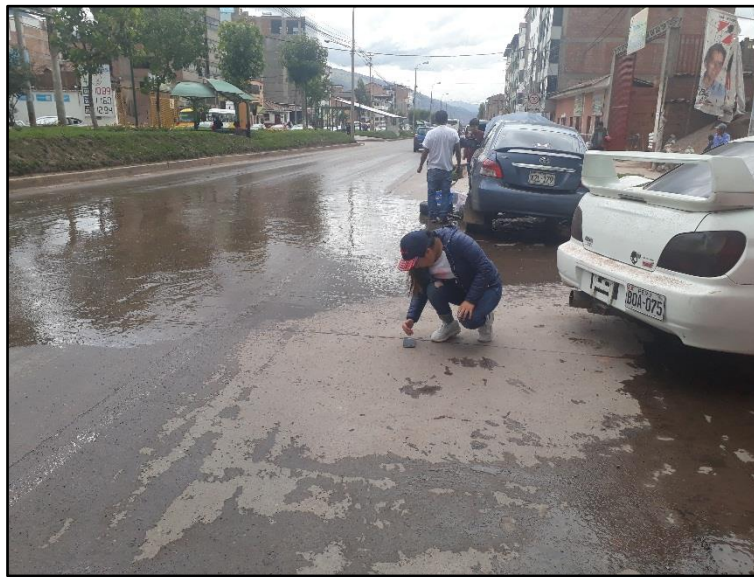
- Sentido de la circulación.
- Ancho de la calzada.
- Pendiente de la calzada (%).
- Número de los carriles.
- Ancho de los carriles.

*Fotografía 16:* Características geométricas de vía intersección semaforizada Prolongación Av.

La Cultura – Calle Bolívar

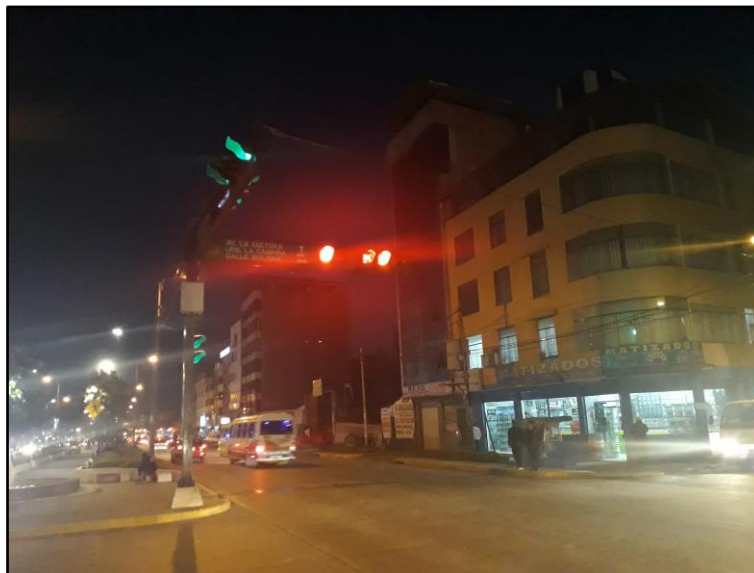
Se realizó un inventario de las cantidades y ubicaciones de las señales de tránsito vertical y horizontal, así como las demarcaciones. De igual forma se obtuvo los tiempos en verde, ámbar y rojo en cada semáforo de la intersección en estudio.

*Fotografía 17:* Recolección de características semafóricas en la intersección Prolongación Av. La Cultura – Calle Bolívar

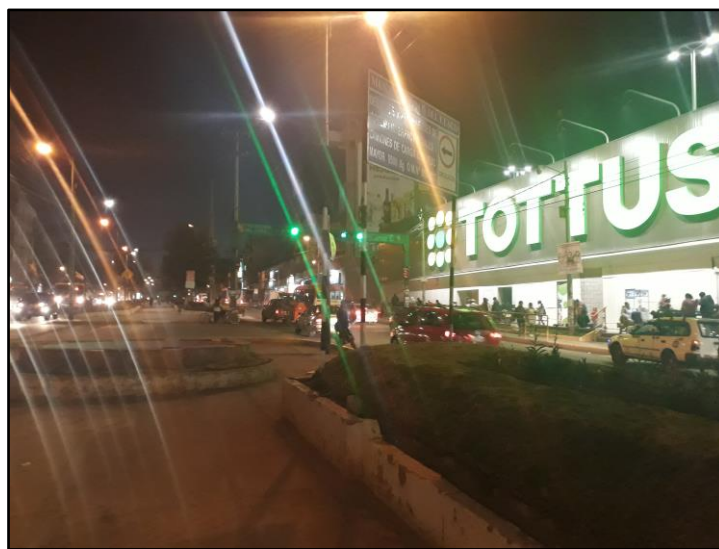
*Fotografía 18:* Registro fílmico de la intersección semaforizada Prolongación Av. La Cultura – Av. Tomás Tuyro Túpac  
Fuente: Elaboración propia

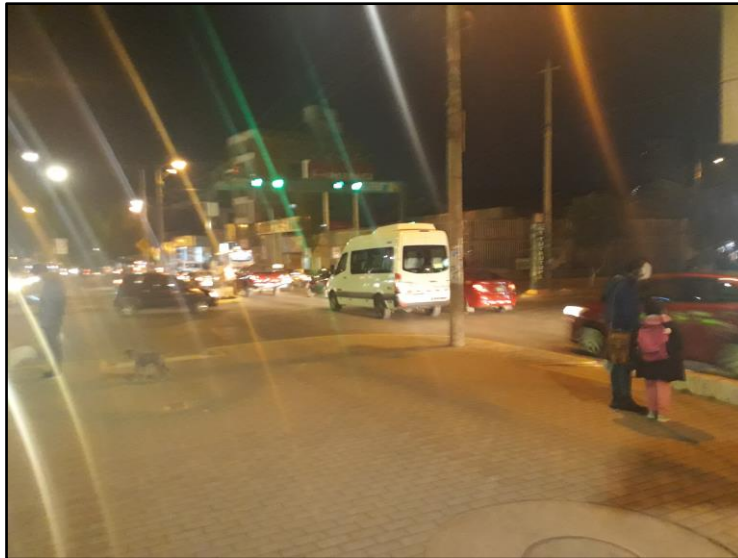
*Fotografía 19:* Volúmenes vehiculares en la intersección semaforizada Prolongación Av. La Cultura – Av. Tomás Tuyro Túpac

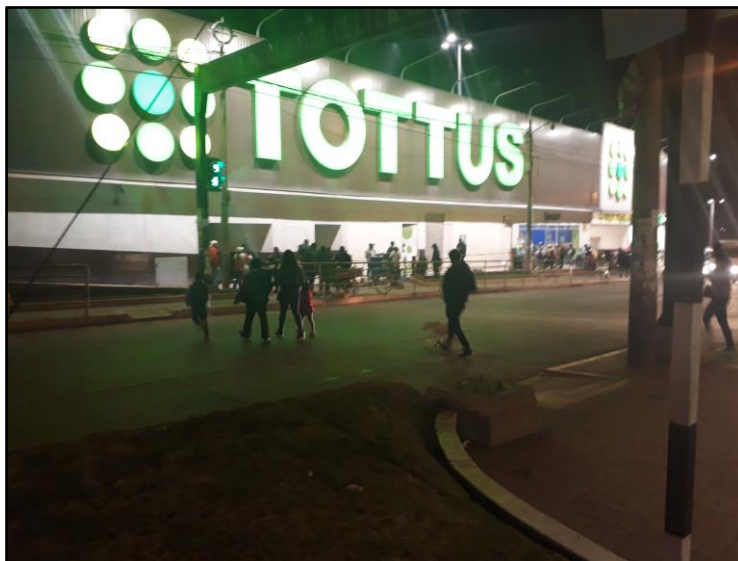
*Fotografía 20:* Volúmenes peatonales en la intersección semaforizada Prolongación Av. La Cultura – Av. Tomás Tuyro Túpac

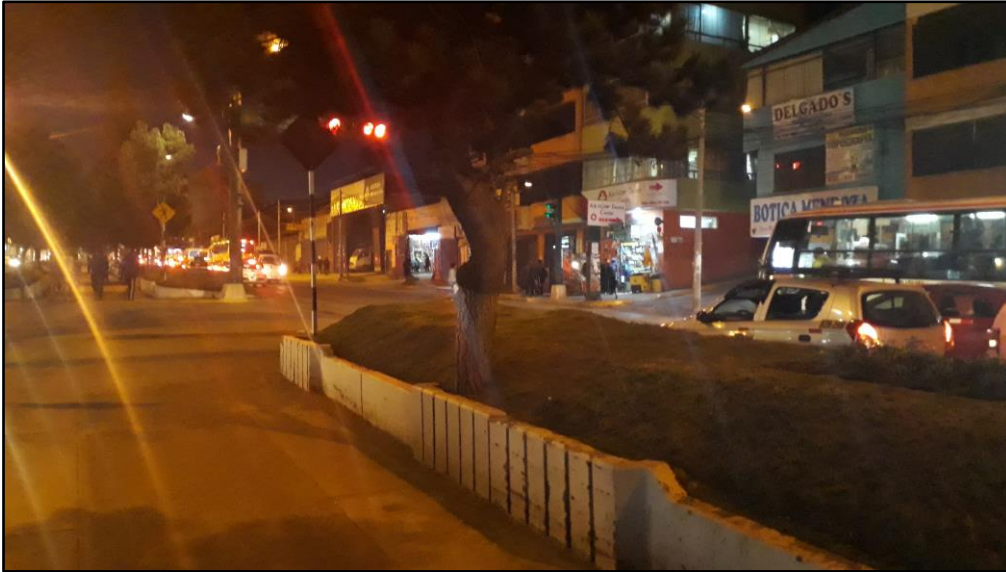
*Fotografía 23:* Registro fílmico de la intersección semaforizada Prolongación Av. La Cultura  
– Calle San José.

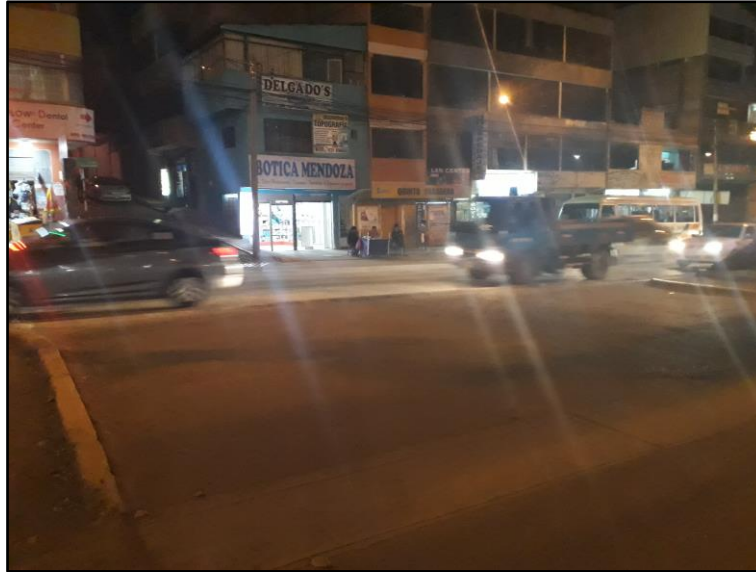
*Fotografía 24:* Volúmenes vehiculares en la intersección semaforizada Prolongación Av. La Cultura – Calle San José.

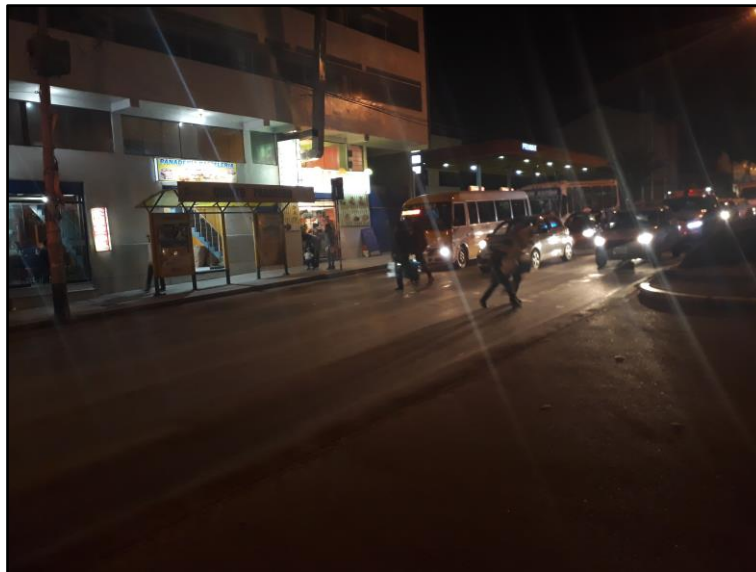
*Fotografía 25:* Volúmenes peatonales en la intersección semaforizada Prolongación Av. La Cultura – Calle San José.

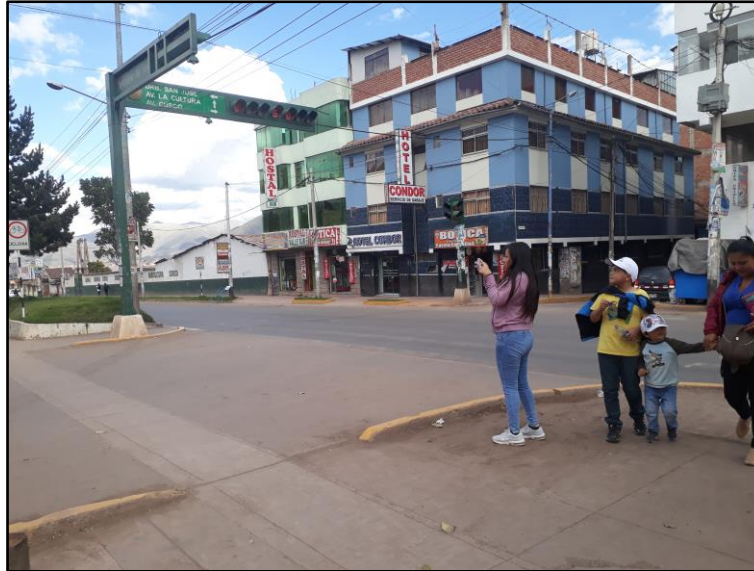
- Pendiente de la calzada (%).
- Número de los carriles.
- Ancho de los carriles.

Fotografía 26: Características geométricas de vía intersección semaforizada Prolongación Av.

La Cultura – Calle San José.

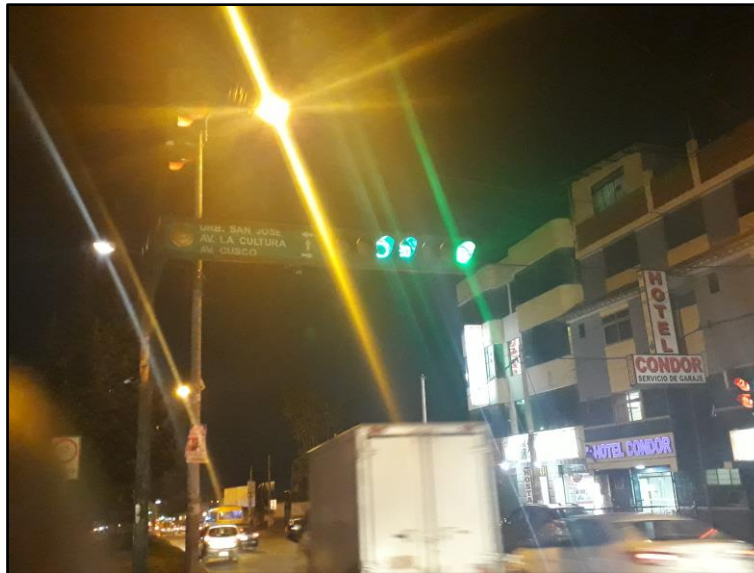
Se realizó un inventario de las cantidades y ubicaciones de las señales de tránsito vertical y horizontal, así como las demarcaciones. De igual forma se obtuvo los tiempos en verde, ámbar y rojo en cada semáforo de la intersección en estudio.

Fotografía 27: Recolección de características semafóricas en la intersección semaforizada Prolongación Av. La Cultura – Calle San José

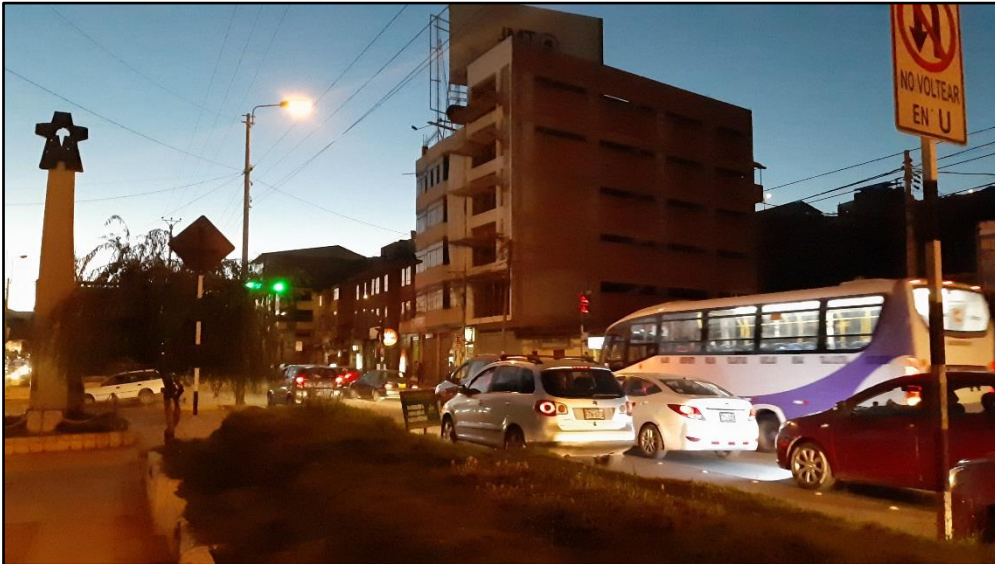
*Fotografía 29:* Volúmenes vehiculares en la intersección semaforizada Prolongación Av. La Cultura – Prolongación Av. Cusco.

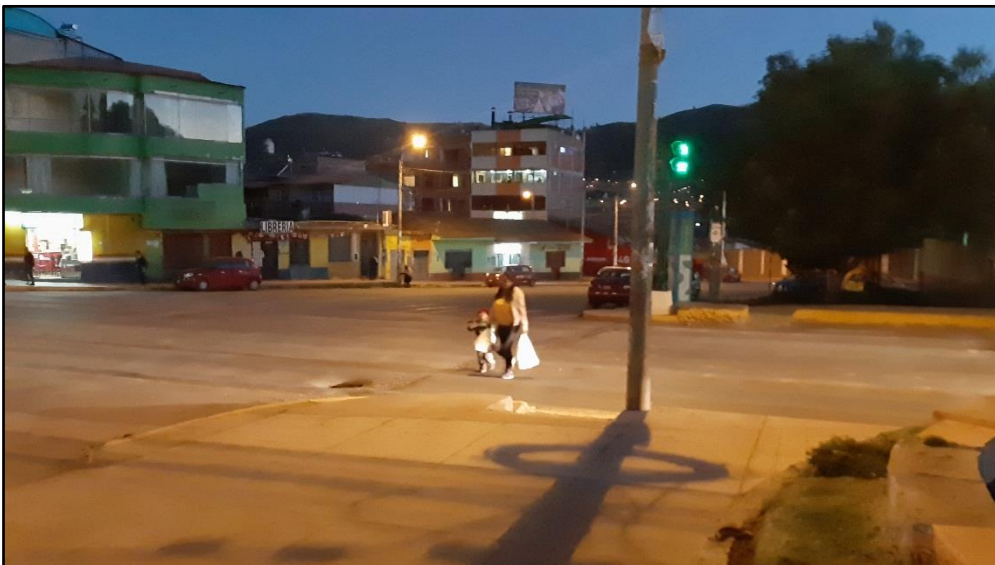
*Fotografía 30:* Volúmenes peatonales en la intersección semaforizada Prolongación Av. La Cultura – Prolongación Av. Cusco.

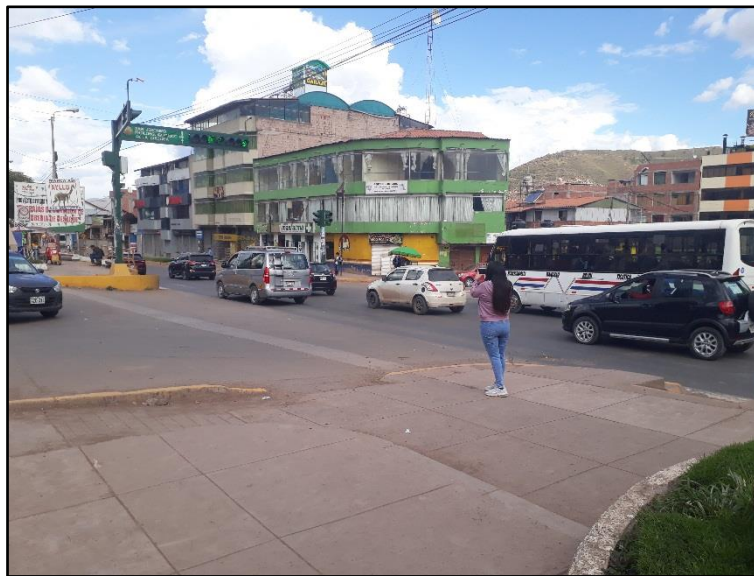
- Sentido de la circulación.
- Ancho de la calzada.
- Pendiente de la calzada (%).
- Número de los carriles.
- Ancho de los carriles.

*Fotografía 31:* Características geométricas de vía intersección semaforizada Prolongación Av. La Cultura – Prolongación Av. Cusco.

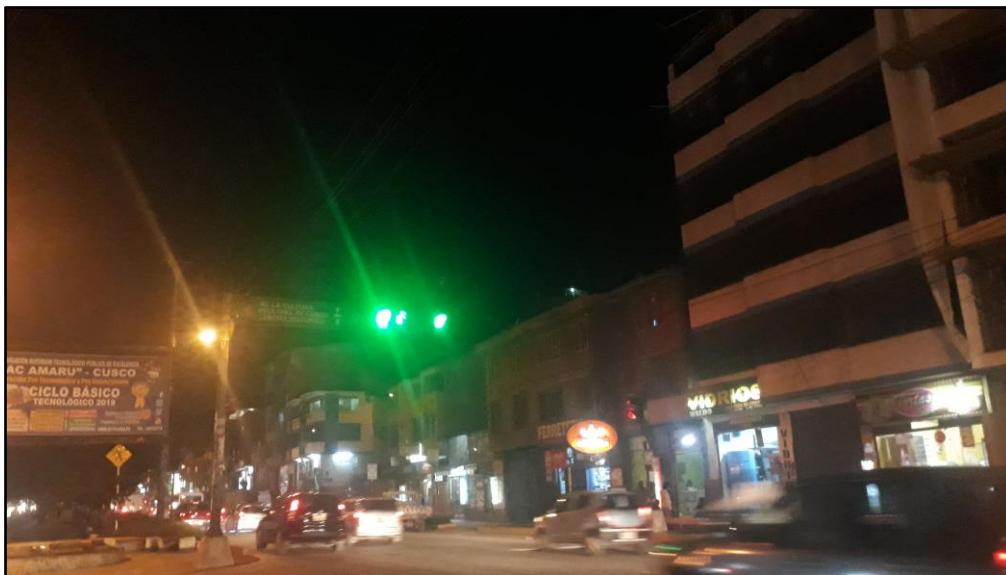
Se realizó un inventario de las cantidades y ubicaciones de las señales de tránsito vertical y horizontal, así como las demarcaciones. De igual forma se obtuvo los tiempos en verde, ámbar y rojo en cada semáforo de la intersección en estudio.

*Fotografía 32:* Recolección de características semafóricas en la intersección semaforizada Prolongación Av. La Cultura – Prolongación Av. Cusco

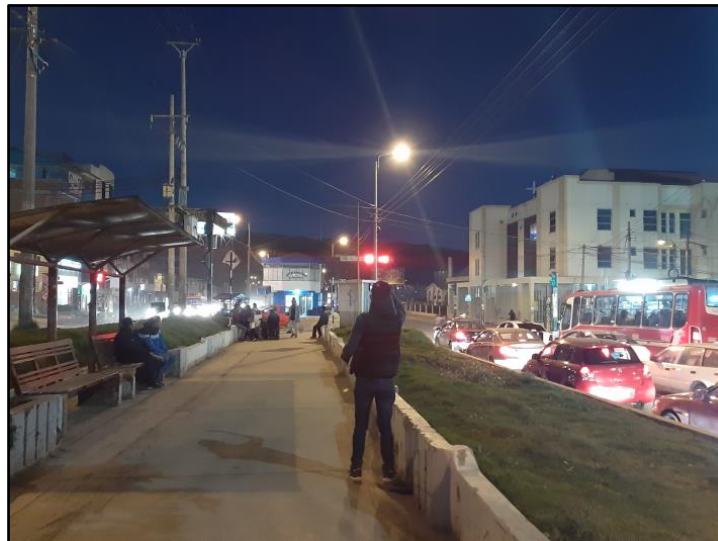
*Fotografía 33:* Registro fílmico de la intersección semaforizada Prolongación Av. La Cultura – Av. Inglaterra.

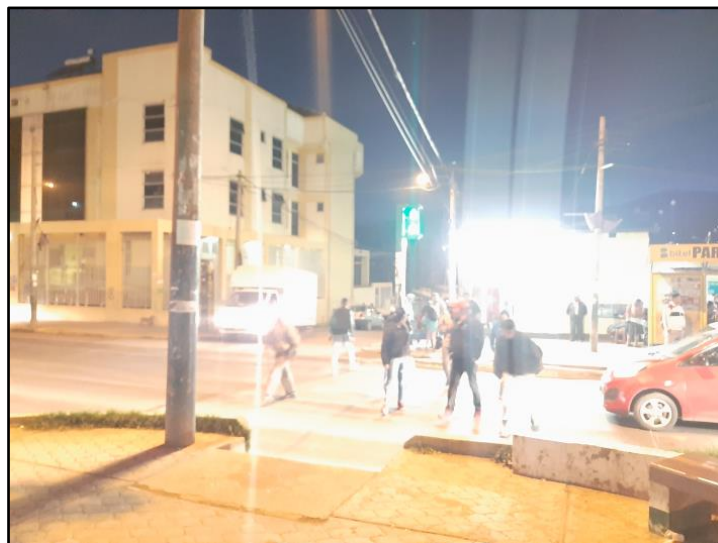
*Fotografía 35:* Volúmenes peatonales en la intersección semaforizada Prolongación Av. La Cultura – Av. Inglaterra.

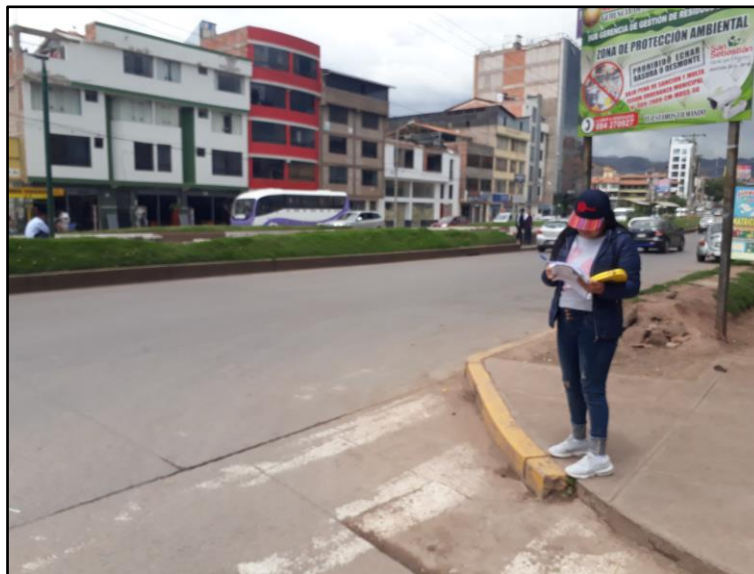
- Sentido de la circulación.
- Ancho de la calzada.
- Pendiente de la calzada (%).
- Número de los carriles.
- Ancho de los carriles.

*Fotografía 36:* Características geométricas de vía intersección semaforzada Prolongación Av.

La Cultura – Av. Inglaterra.

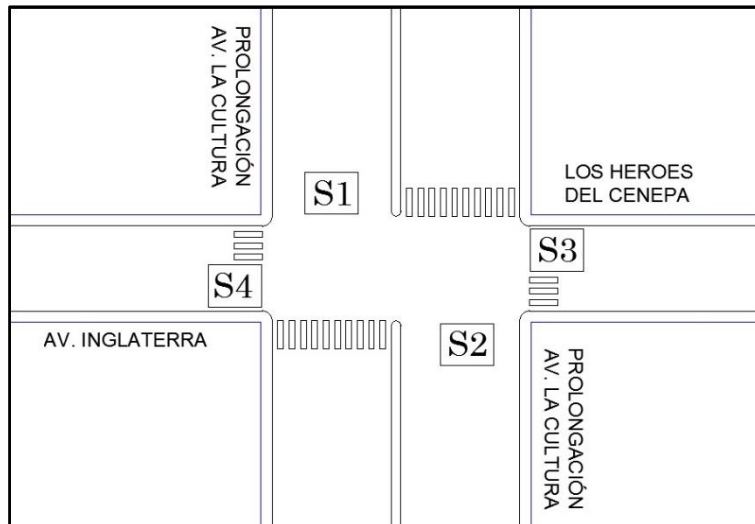
Se codifico los semáforos, esta intersección cuenta con 4 semáforos como se detalla a continuación:

Figura 77: Codificación de semáforos, intersección semaforizada Prolongación Av. La Cultura – Av. Inglaterra.

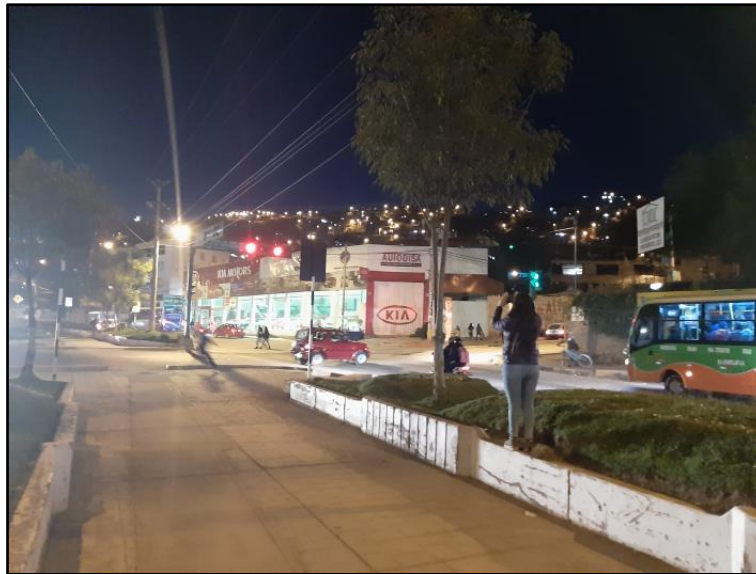
*Fotografía 38:* Registro fílmico de la intersección semaforizada Prolongación Av. La Cultura – Sol de Oro.

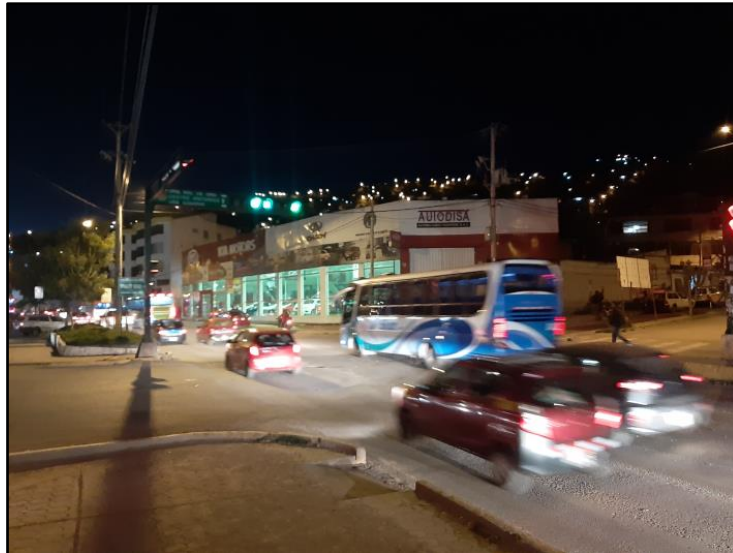
*Fotografía 39:* Volúmenes vehiculares en la intersección semaforizada Prolongación Av. La Cultura – Sol de Oro.

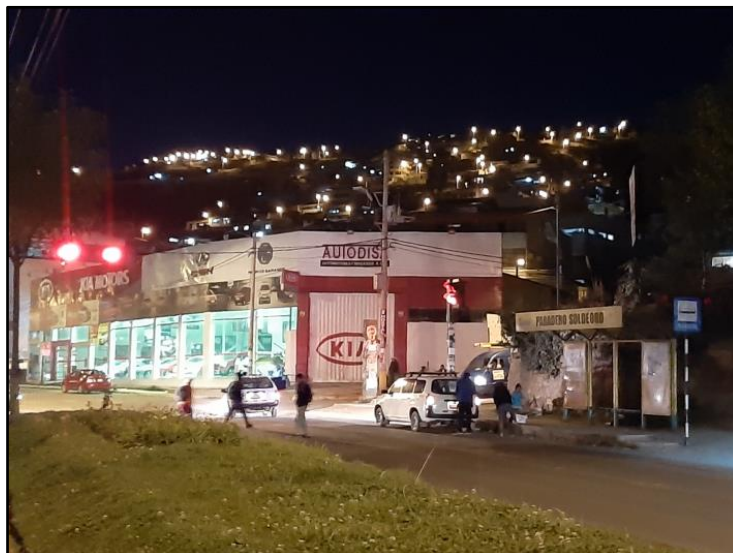
*Fotografía 40:* Volúmenes peatonales en la intersección semaforizada Prolongación Av. La Cultura – Sol de Oro.

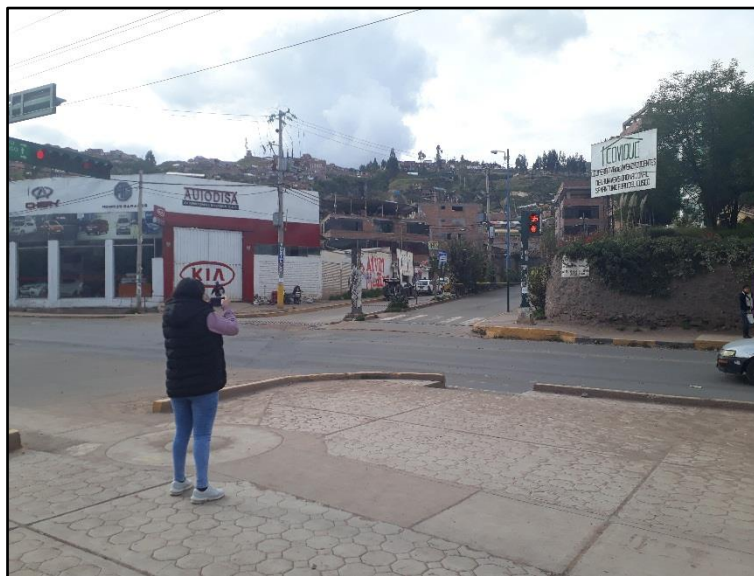
- Sentido de la circulación.
- Ancho de la calzada.
- Pendiente de la calzada (%).
- Número de los carriles.
- Ancho de los carriles.

*Fotografía 41:* Características geométricas de vía intersección semaforizada Prolongación Av.

La Cultura – Sol de Oro

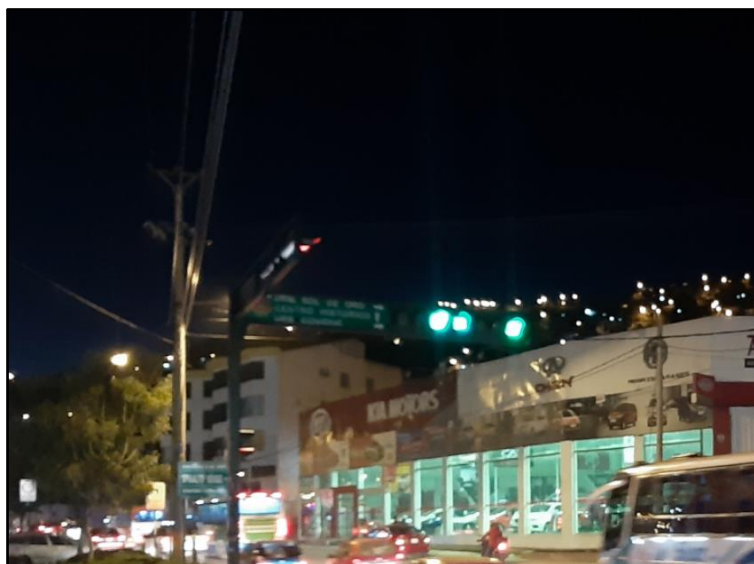
Se realizó un inventario de las cantidades y ubicaciones de las señales de tránsito vertical y horizontal, así como las demarcaciones. De igual forma se obtuvo los tiempos en verde, ámbar y rojo en cada semáforo de la intersección en estudio.

*Fotografía 42:* Recolección de características semafóricas en la intersección semaforizada Prolongación Av. La Cultura – Sol de Oro

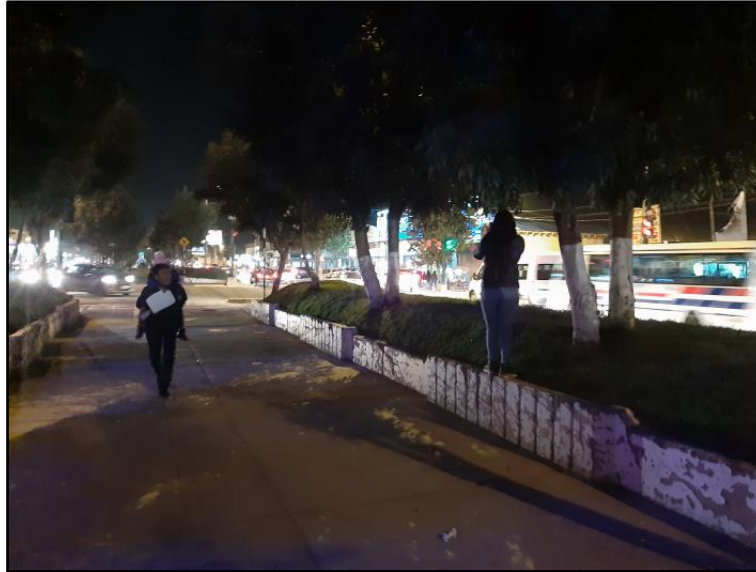
Se procedió a la verificación de cada uno de los movimientos vehiculares y peatonales con el registro fílmico los cuales fueron registrados en fichas.

*Fotografía 43:* Registro fílmico de la intersección semaforizada Prolongación Av. La Cultura – Av. Mariano Túpac Amáru.

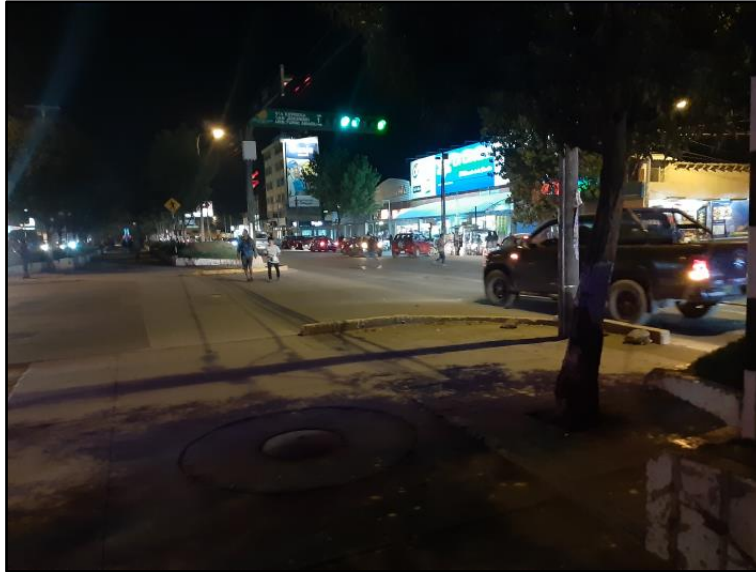
Cuantificación de la demanda de tránsito vehicular que circula por una sección transversal de una vía, durante un periodo determinado.

*Fotografía 44:* Volúmenes vehiculares en la intersección semaforizada Prolongación Av. La Cultura – Av. Mariano Túpac Amáru.

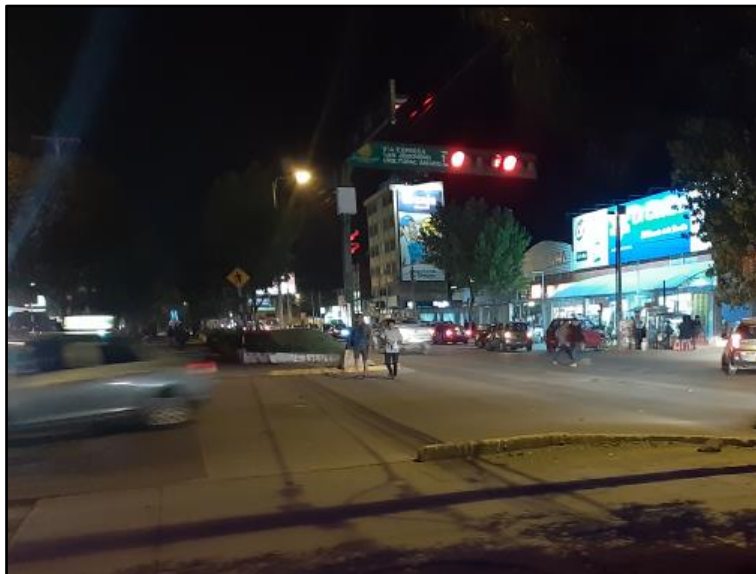
*Fotografía 45:* Volúmenes peatonales en la intersección semaforizada Prolongación Av. La Cultura – Av. Mariano Túpac Amáru.

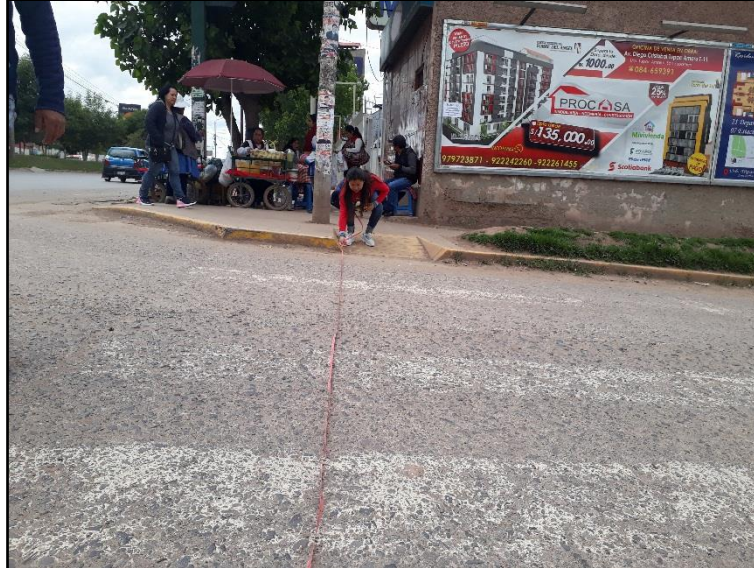
- Pendiente de la calzada (%).
- Número de los carriles.
- Ancho de los carriles.

Fotografía 46: Características geométricas de vía intersección semaforizada Prolongación Av.

La Cultura – Av. Mariano Túpac Amáru

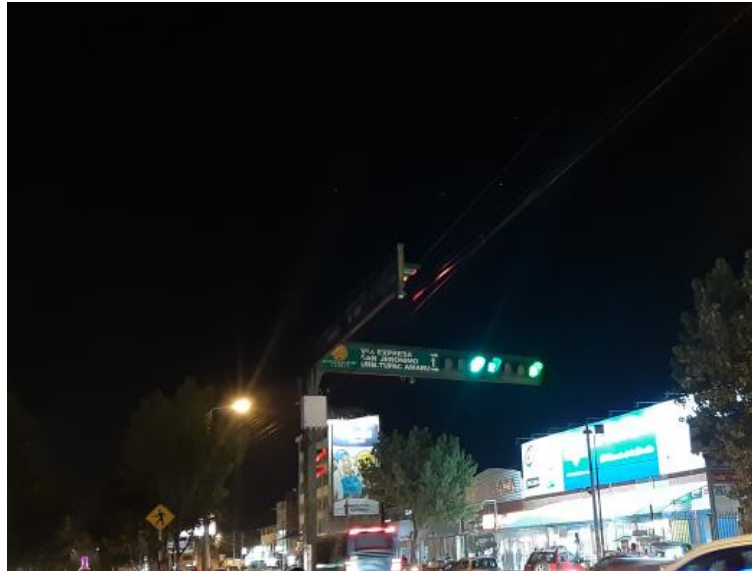
Se realizó un inventario de las cantidades y ubicaciones de las señales de tránsito vertical y horizontal, así como las demarcaciones. De igual forma se obtuvo los tiempos en verde, ámbar y rojo en cada semáforo de la intersección en estudio.

Fotografía 47: Recolección de características semafóricas en la intersección semaforizada Prolongación Av. La Cultura – Av. Mariano Túpac Amáru.
