UNIVERSIDAD ANDINA DEL CUSCO

**FACULTAD DE INGENIERIA Y ARQUITECTURA
ESCUELA PROFESIONAL DE INGENIERIA CIVIL**

“ANALISIS COMPARATIVO DEL INDICE DE RUGOSIDAD INTERNACIONAL DEL PAVIMENTO DE LA AV. LA CULTURA DE LA CIUDAD DEL CUSCO MEDIANTE EL APLICATIVO PARA SMARTPHONE ROADROID, RUGOSIMETRO ELECTRONICO BUMP INTEGRATOR B1-100A Y RUGOSIMETRO DE MERLIN”

Para optar el título profesional de Ingeniero Civil

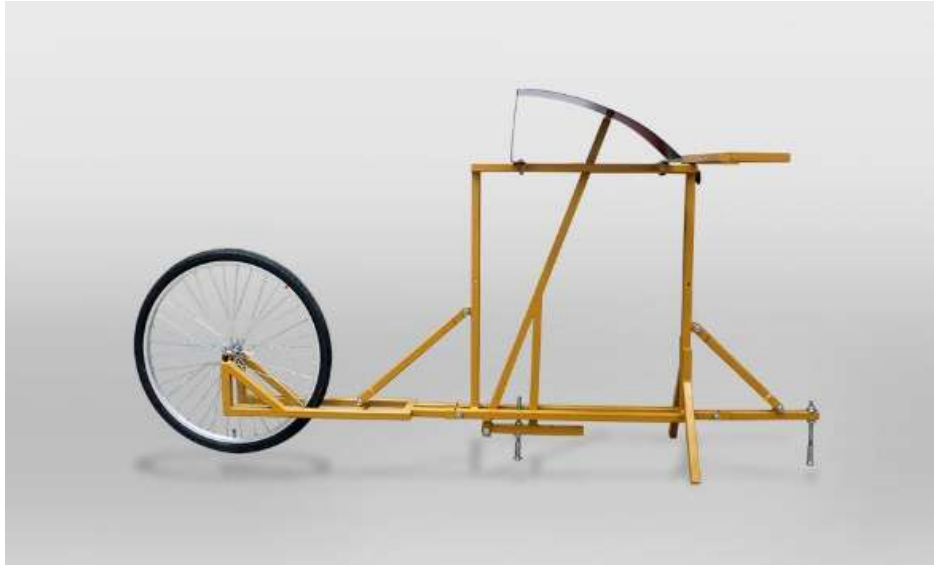
Figura 6: Rugosímetro De Merlín.

Aproximadamente en el centro del elemento horizontal se proyecta hacia abajo una barra vertical que no llega hasta el piso y en su extremo inferior pivotea un brazo móvil, este extremo inferior está en contacto con el suelo mediante un patín empernado y ajustable que se adecua a las irregularidades de la superficie y el extremo superior termina en un puntero que se desliza sobre el borde de un tablero que indica la posición que opta el extremo inferior al entrar en contacto con la superficie. La relación de los brazos entre los segmentos del extremo inferior y el pivote es de 1 a 10, haciendo que un movimiento vertical de 1mm en el extremo inferior produzca un desplazamiento de 1cm en el puntero. Para hacer registro de estos datos se utiliza una escala grafica con 50 espaciamientos de 5mm de espesor cada una que va al borde del tablero sobre el cual se deslizará el puntero. (Cundill, 1990)

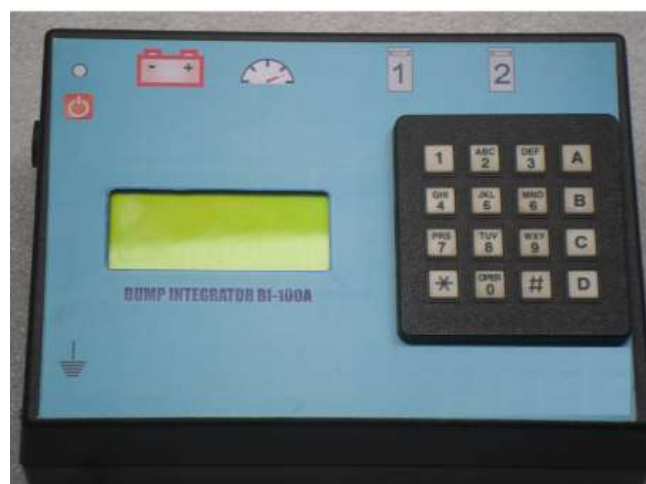
Equipo portátil de cubierta color negro, que va montado en la cabina del conductor.

Figura 9: Analizador Electrónico de Rugosidad de Pavimentos.

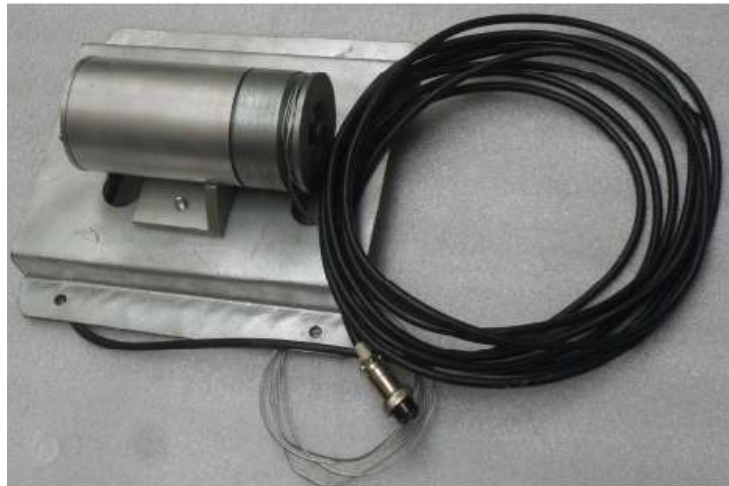
La unidad Bump Integrator está conformado por un encoder óptico usado para la medición de las deformaciones en el pavimento, este dispositivo mide el desplazamiento relativo entre el armazón y el eje de la parte posterior vehículo.

Figura 10: Encoder y cable de conexión

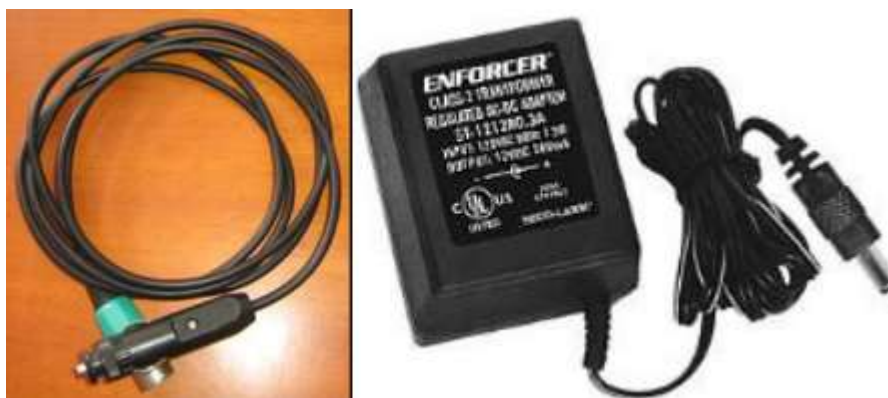
El equipo cuenta con 2 medios de alimentación para su funcionamiento: - Un cable con conector cigarrera para vehículo, el cable presenta en el otro extremo un conector metálico de 3 pines el cual va conectado al adquisidor del rugosímetro. - Un convertor de voltaje AC/DC se usa para la descarga de datos, el dispositivo es de entrada 220 AC y salida 12 DC, se conecta al adquisidor del rugosímetro.

Figura 11: Rugosímetro y componentes

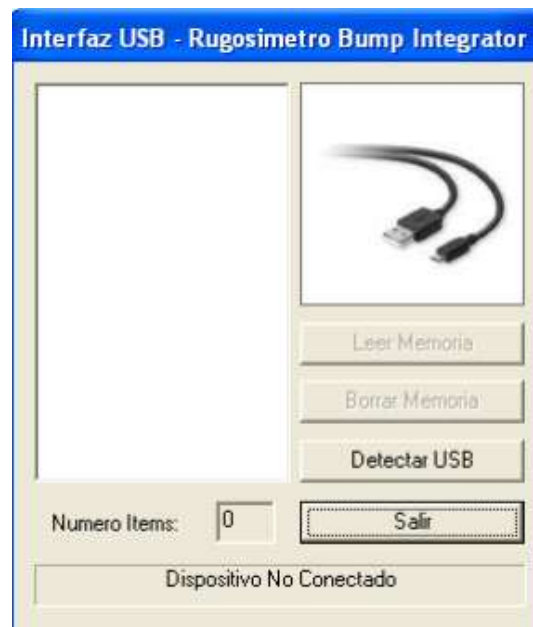
El software de descarga para el Rugosímetro Electrónico Bump Integrator, fue diseñado en plataforma Visual C++. Permite descargar los datos y borrar la memoria también. Los datos son descargados en archivos individuales, cada ensayo o medición es descargado en un archivo individual.

Figura 12: Software para descarga de datos

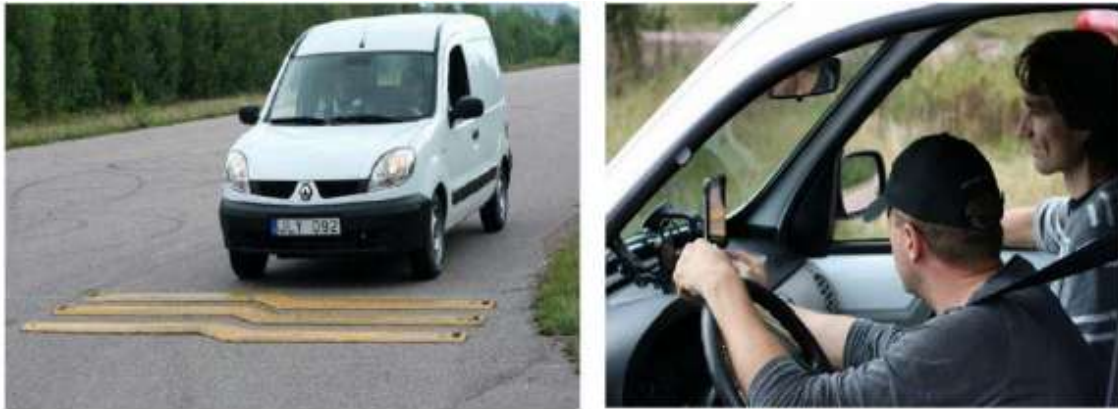
Figura 14: Prototipo de Roadroid

Debido a los resultados del primer prototipo la Administración Nacional de Carreteras de Suecia (SNRA por sus siglas en inglés) invirtió el proyecto para su desarrollo encaminado a caminos no pavimentados de grava. El sistema se desarrolló con una PC con sistema operativo Windows integrado a un vehículo, un GPS, un acelerómetro

colocado en el eje trasero del vehículo, datos móviles y la utilización de un sistema de información geográfica en la web para visualizar la calidad de las carreteras a través de colores.

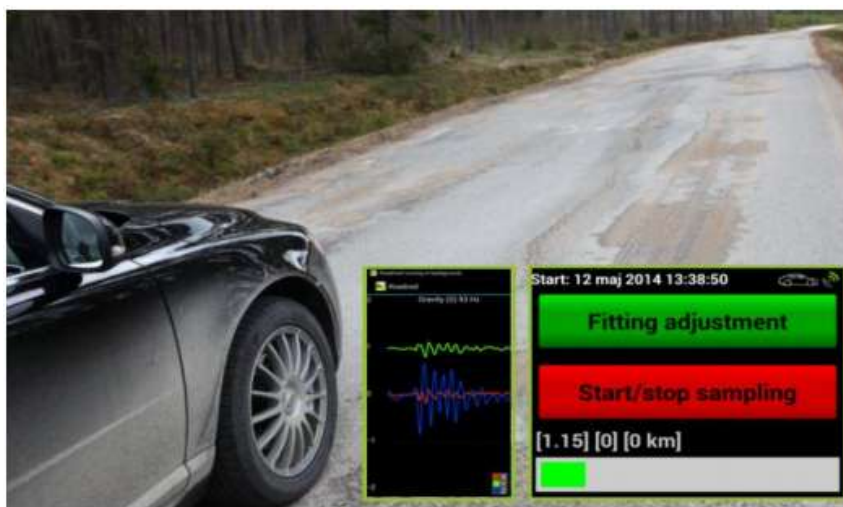
El sistema Roadroid examina el camino 100 veces por segundo y con estos datos calcula el índice de rugosidad internacional (IRI) guardando el estado de la carretera con sus respectivas coordenadas GPS. Estos datos se almacenan en el teléfono y posteriormente son transferidos a la nube.

Figura 15: Uso de la aplicación Roadroid en vías

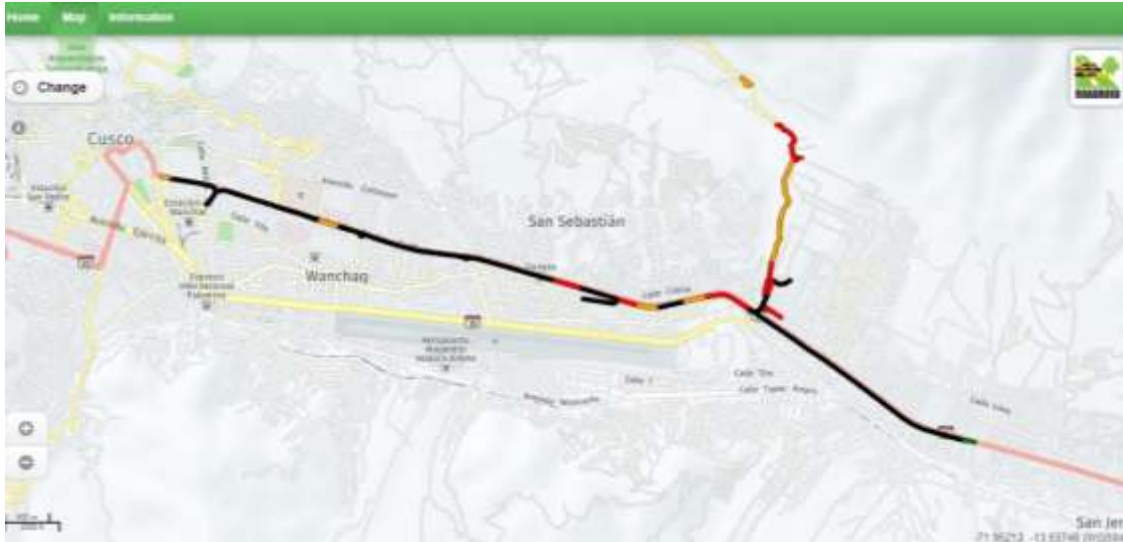
Ya con los datos obtenidos y con la ayuda del Google Maps se puede representar el recorrido y el estado de la vía por medio de colores: verde, amarillo, rojo y negro con los que se diferencia el estado de cada tramo.

Figura 16: Representación de la vía analizada en Google Maps

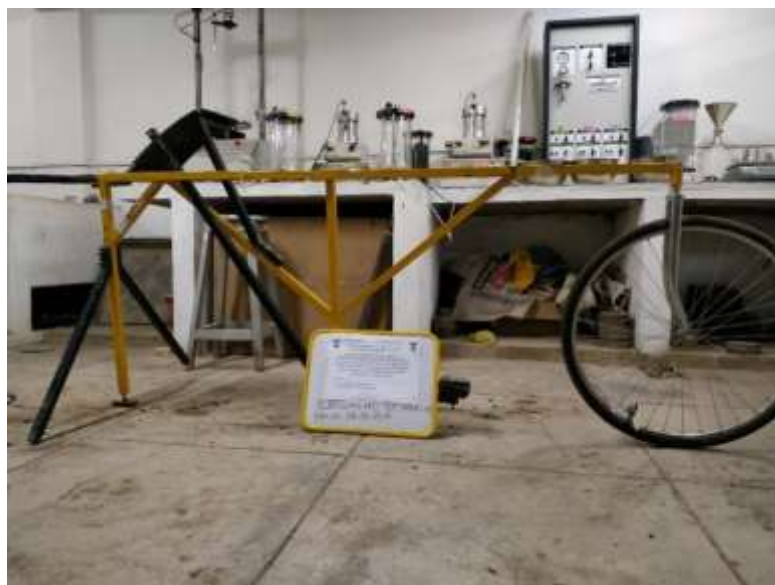
Figura 18: Recolección de datos con el rugosímetro de Merlín

- La bicicleta de merlín o conocido como el rugosímetro de merlín

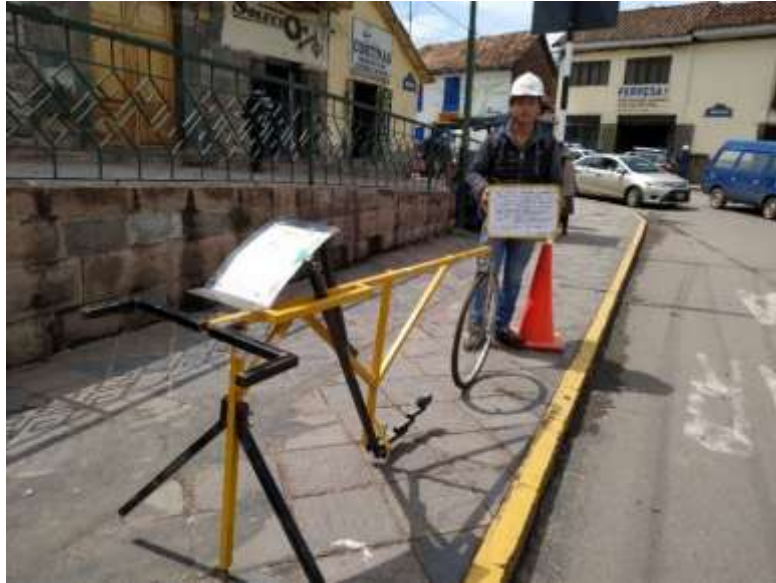
Figura 21: Toma de datos con rugosímetro de Merlín

El ensayo empezó en la plaza Rimacpampa en donde asumimos el punto de partida como el km 0.

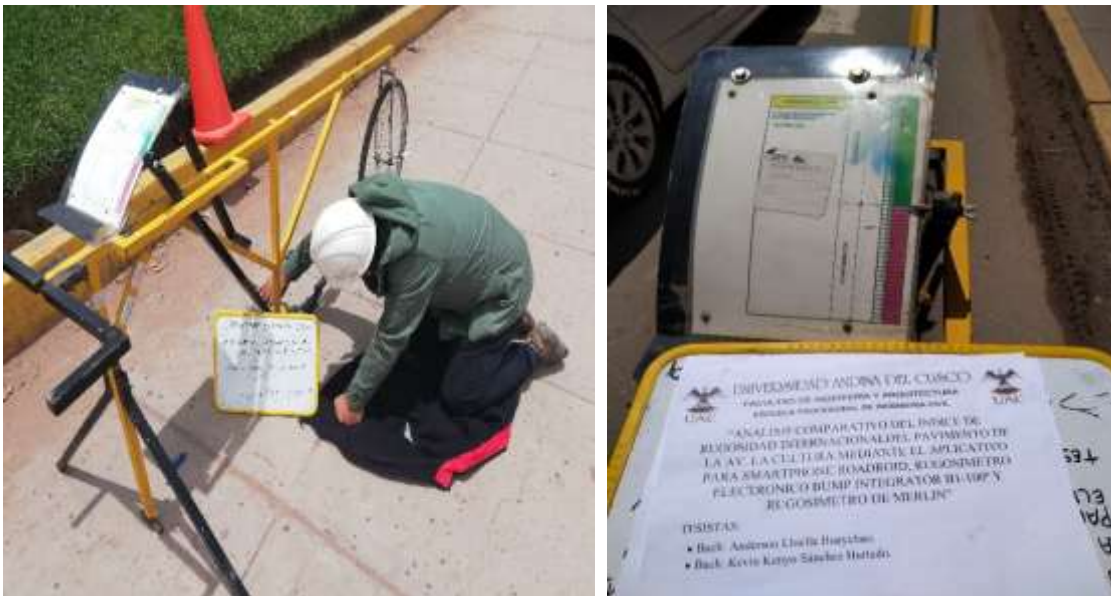
Para llevar a cabo el ensayo se hizo la calibración del equipo; se colocó en una zona horizontal ajustando los puntos de apoyo del equipo con la ayuda de una llave inglesa (tipo loro), de modo que el puntero en la parte superior del equipo marque 25 en el tablero.

Figura 22: Calibración del rugosímetro de Merlín

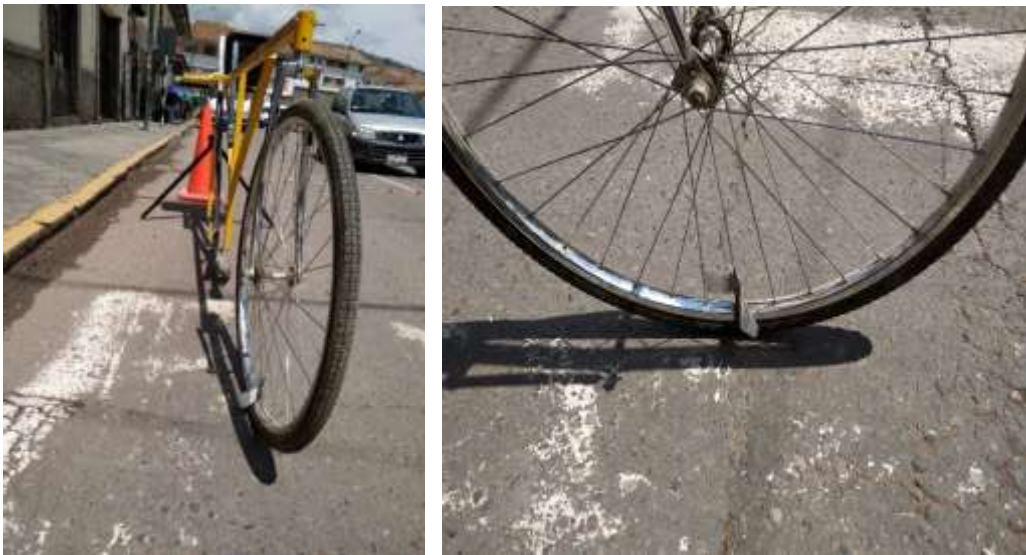
De igual manera se coloca una marca en la rueda del equipo para poder determinar que la rueda da una vuelta completa y así tomar los datos cada 2 metros aproximadamente.

Figura 23: Señal en la rueda del rugosímetro de Merlín

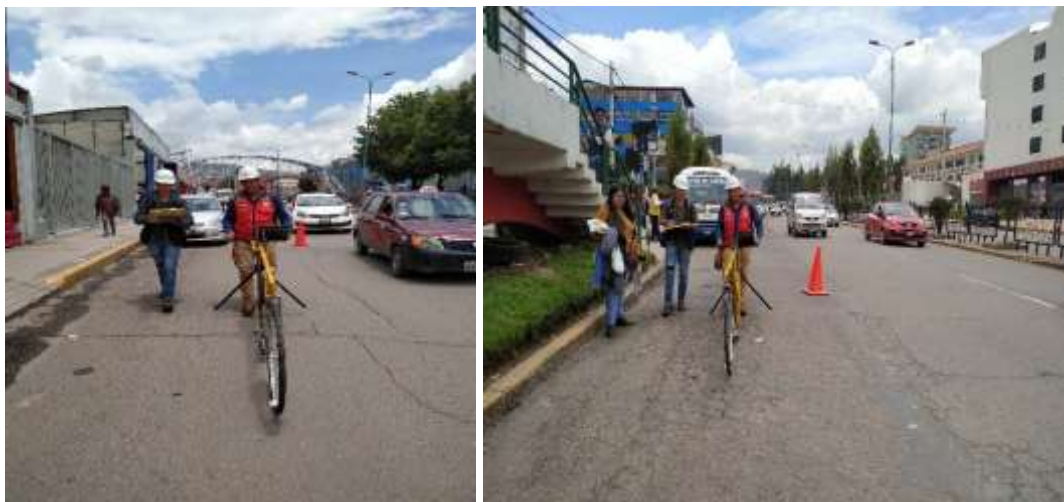
Figura 24: Toma de datos con rugosímetro de Merlín

Enseguida se llevó a cabo el ensayo y la recolección de datos a lo largo de la av. La cultura con la ayuda de dos personas adicionales.

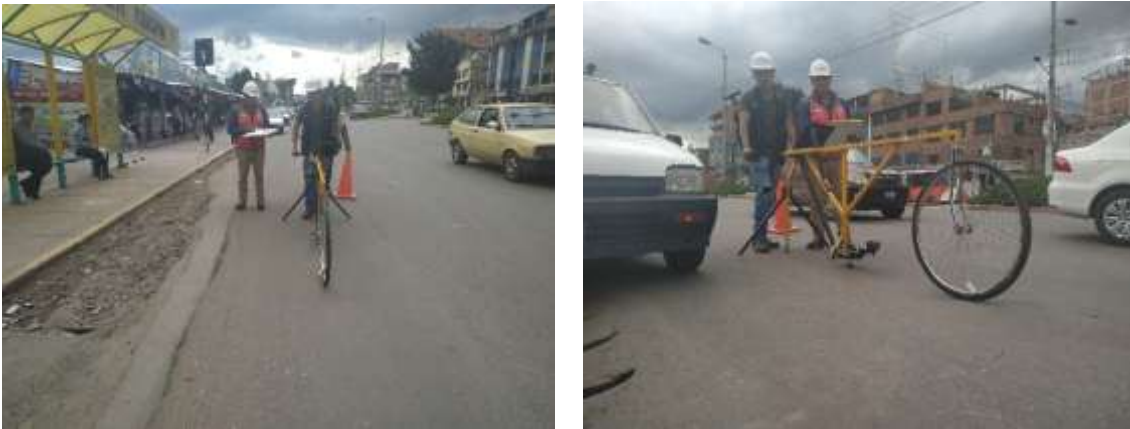
rueda que se encuentra señalada con una marca de cinta; este procedimiento se repite hasta completar 200 lecturas que es el total de lecturas que se admiten en el formato a ser completado.

Figura 25: toma de datos cada 2 metros

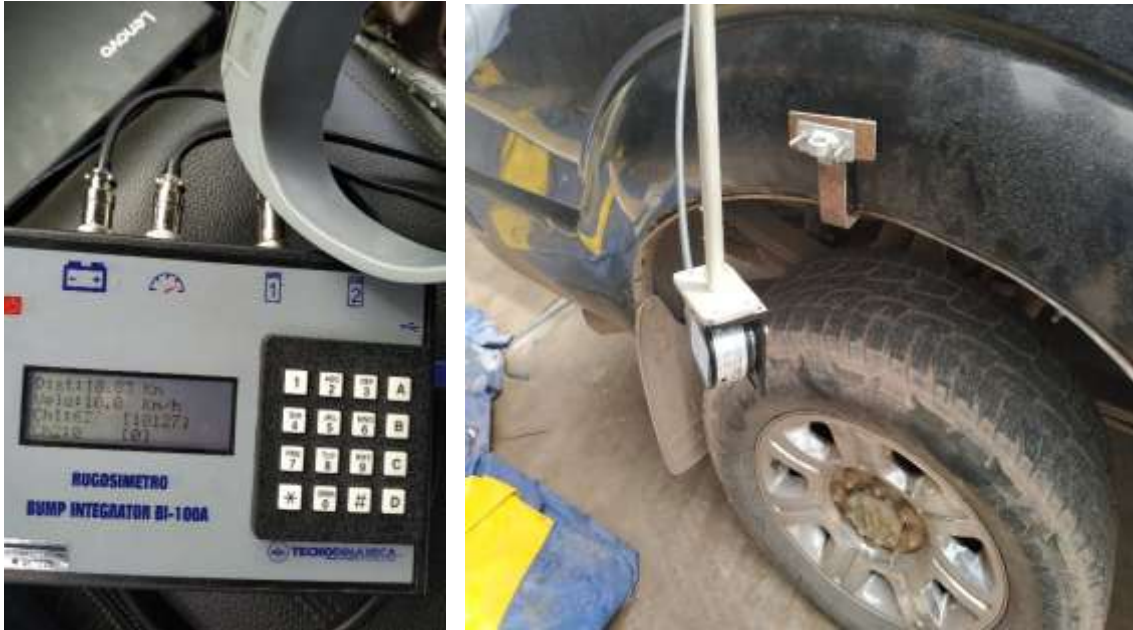
Figura 26: Rugosímetro electrónico Bump Integrator b1-100^a

Los equipos utilizados en la toma de datos con el rugosímetro electrónico fueron los siguientes:

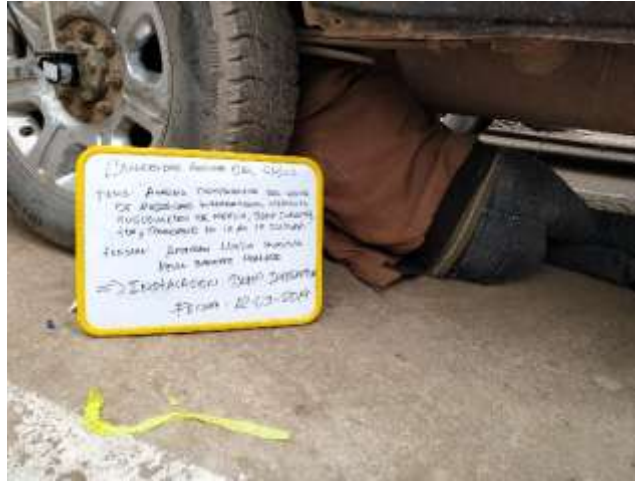
Enseguida se coloca el cable metálico en la parte central del eje trasero de la camioneta.

Figura 30: Instalación del rugosímetro electrónico bump integrator

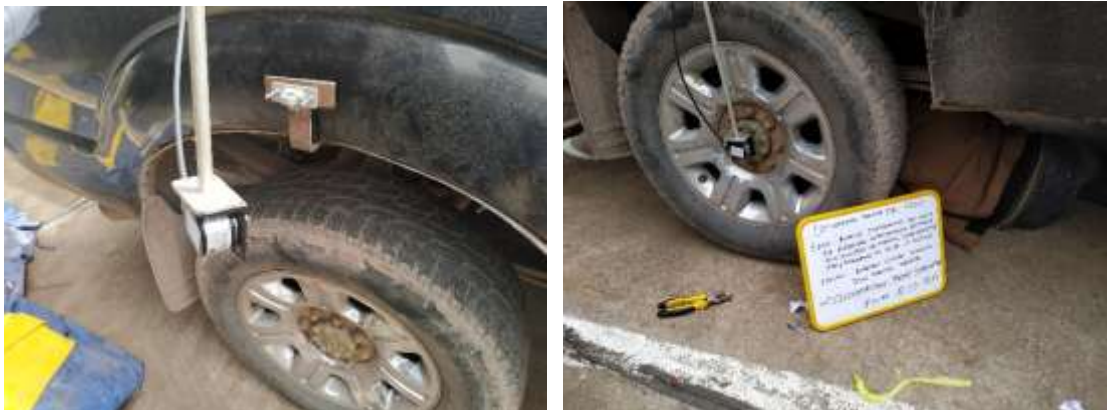
De igual manera se coloca en la parte derecha de la camioneta en el eje central de la rueda posterior el odómetro del equipo el cual nos determinara la distancia tomada y la velocidad del vehículo; para colocar este equipo se mandó a fabricar un soporte adaptada a la camioneta de modo que el equipo no sufra daños ni alteraciones al momento de tomar datos.

Figura 31: Instalación del rugosímetro electrónico bump integrator

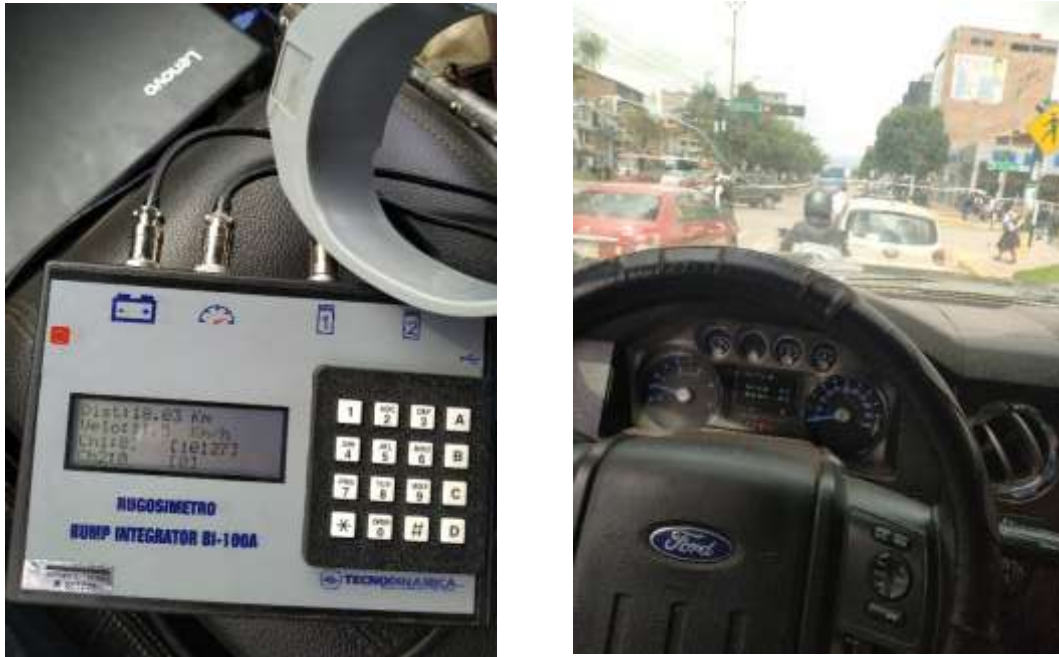
Figura 41: toma de datos mediante el rugosímetro electrónico bump integrator b1-100^a

Una vez tomado el valor patrón y configurado el sistema para la recolección de datos se llevó a cabo nuestro ensayo empezando como en el anterior ensayo en la plaza Rimacpampa y tomando el punto inicial como el km 00+000 en el sentido de bajada y en seguida se continuo con el tramo de subida; este proceso se realizó cuatro veces (2 mediciones en el sentido de bajada y 2 mediciones en el sentido de subida)

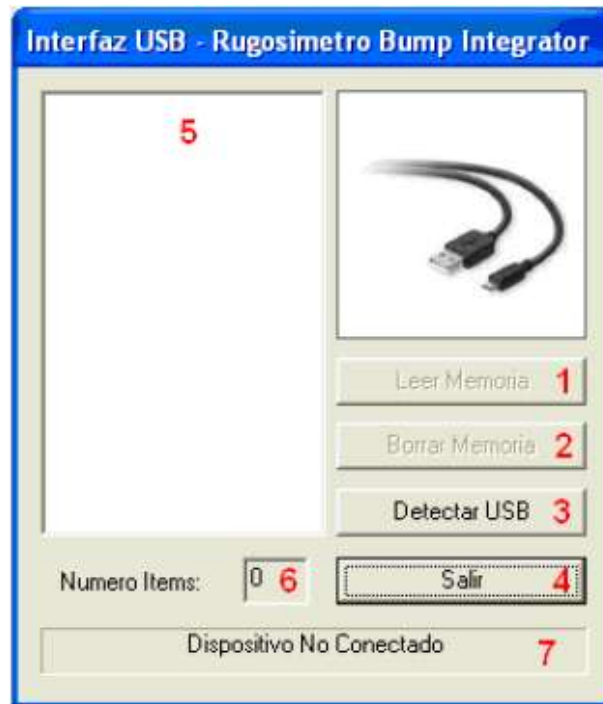
Figura 42: software de descarga de datos bump integrator b1-100^a

Lo primero es alimentar el equipo con el convertidor de voltaje asignado, usar el cable USB suministrado y conectarlo a un puerto USB de la computadora, esperar unos segundos mientras el sistema operativo reconoce el dispositivo.

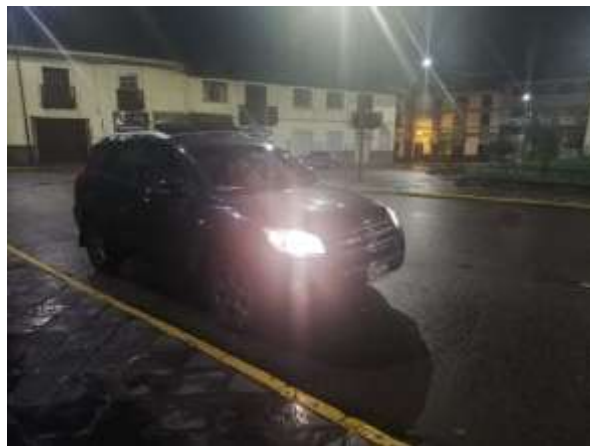
Figura 46: Vehículo utilizado en la toma de datos

Una camioneta cerrada de la marca Toyota, el cual fue considerado para la aplicación del tipo 4WD (hilux/King cab).

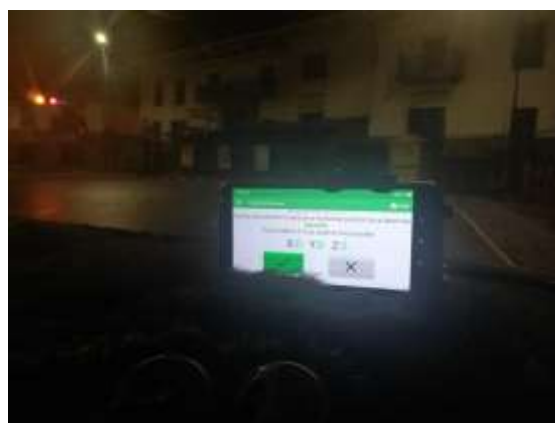
Figura 47: Smartphone utilizado en la toma de datos

Así mismo se utilizó un celular de la marca Xiaomi modelo note 6 pro y un sujetador de teléfono para el vehículo.

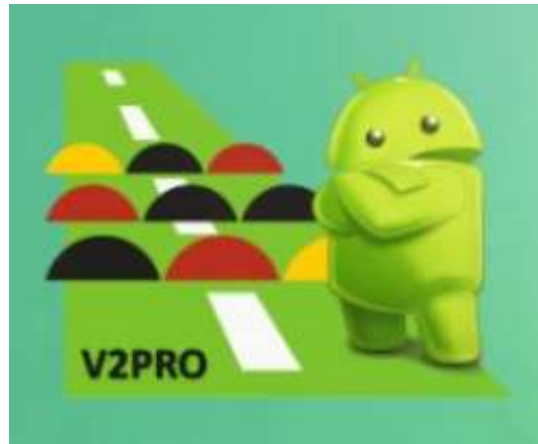
Figura 48: aplicación para Smartphone Roadroid versión 2.4.1

De igual manera se utilizó la aplicación para Smartphone Roadroid versión 2.4.1

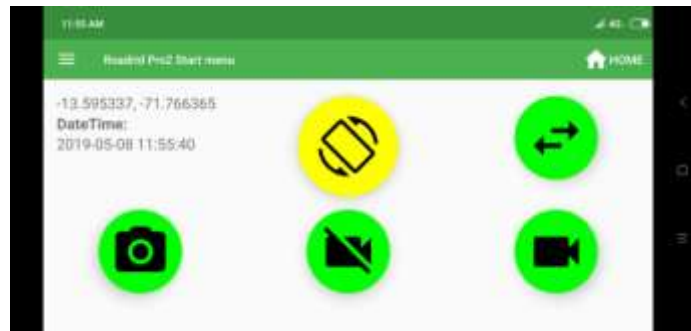
Figura 52: Pantalla principal de la aplicación para Smartphone ROADROID

Una vez configurado el tipo de vehículo se regresa a la pantalla principal en donde se muestra la calibración del teléfono para empezar

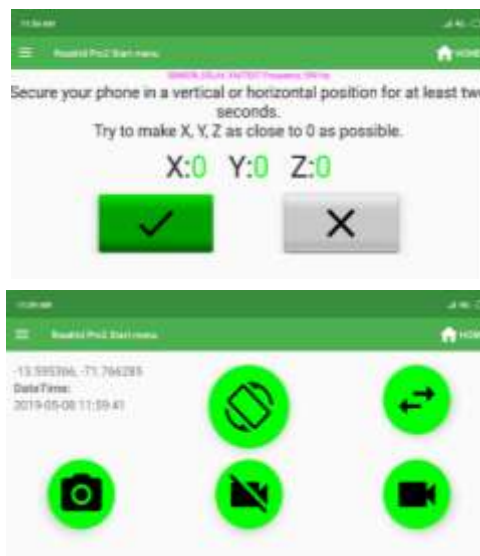
Figura 53: Calibración del teléfono para la aplicación

Una vez que se pulsa el botón amarillo nos aparece la pantalla con las coordenadas X, Y, Z para poder calibrar el teléfono poniendo todos los valores en cero; una vez realizada esta operación todos los botones se pondrán en color verde, listo para poder realizar nuestro ensayo. Así mismo nos da la opción de poder grabar todo el trayecto o no.

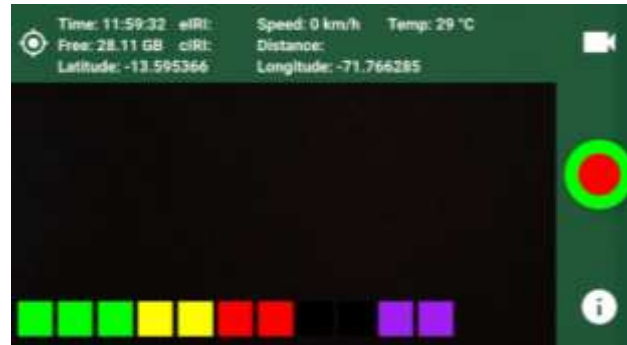
Figura 54: Pantalla de inicio de toma de datos

Finalmente, para iniciar en campo con las lecturas del IRI mediante el Smartphone nos aparece la pantalla

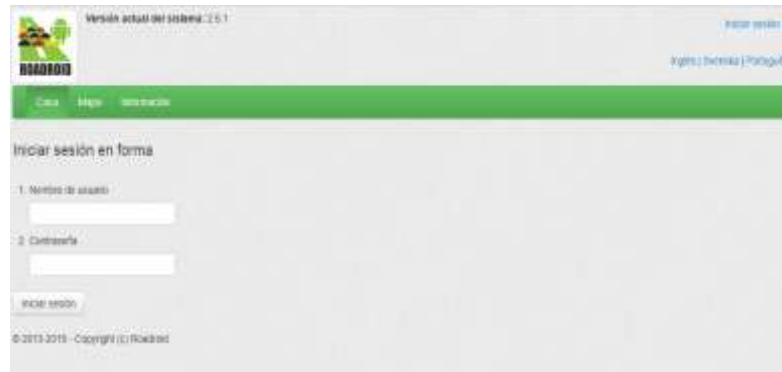
Figura 57: Iniciar sesion en el programa

Para poder descargar todos los datos que se subieron a la pagina web del programa se debe ingresar a www.roadroid.com, utilizando la cuenta y contraseña proporcionada por el autor del programa.

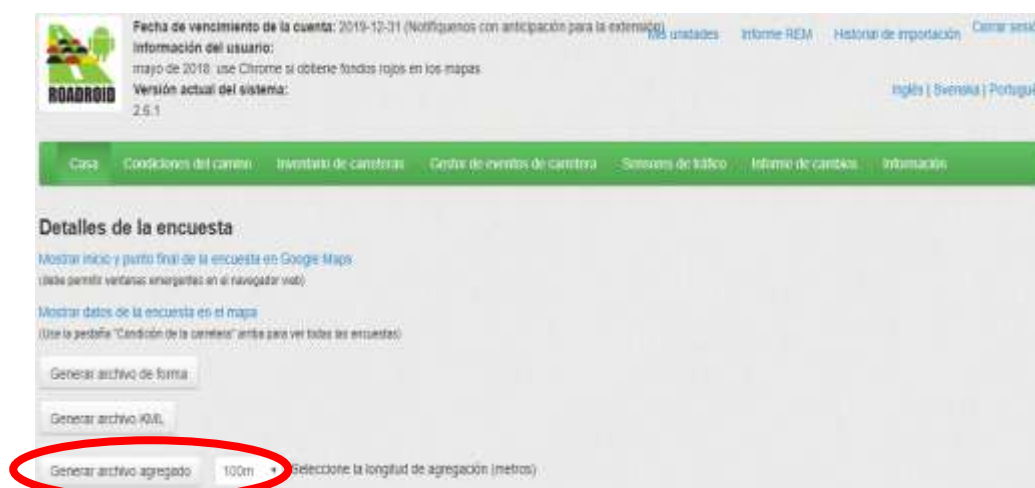
Figura 58: Generar datos

Una vez que se inicia sesion en la pagina web del programa se ingresa a la pestaña del historial de importacion en donde ubicamos nuestros datos cargados y oprimimos la opcion “detalles” para poder ingresar los datos obtenidos.

Una vez realizada la accion nos muestra la pantalla acontinuacion en donde se debe generar el archivo agregado para poder continuar con la descarga de datos tomados en formato de texto.

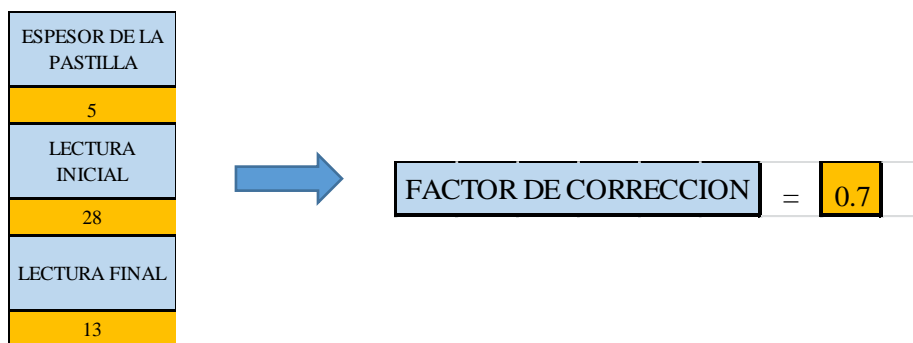
- EP: Espesor de la pastilla
- LI: Posición inicial del puntero
- LF: Posición final del puntero

Figura 62: Calculo del factor de corrección

- Una posición ubicada a 20 cm del punto de pivote, posición alterna que se utiliza en el caso de pavimentos afirmados muy deformados o pavimentos muy deteriorados. En ese caso la relación de brazos será 1 a 5. De usar esta posición, el valor D determinado deberá multiplicarse por un factor de 2.

En nuestro caso debido a que el pavimento en el trabajamos se encuentra en un estado deteriorado y no deteriorado el factor de corrección con el que se trabajo fue con 1 y 2 con respecto al estado de la superficie de la via.

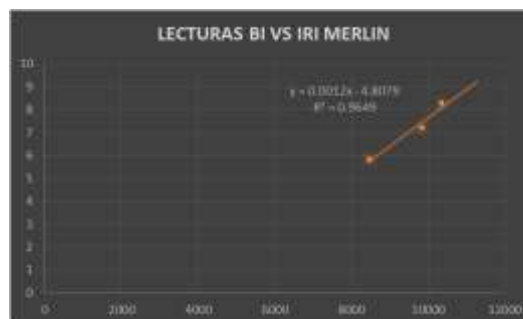
Figura 67: Lecturas BI vs Merlín

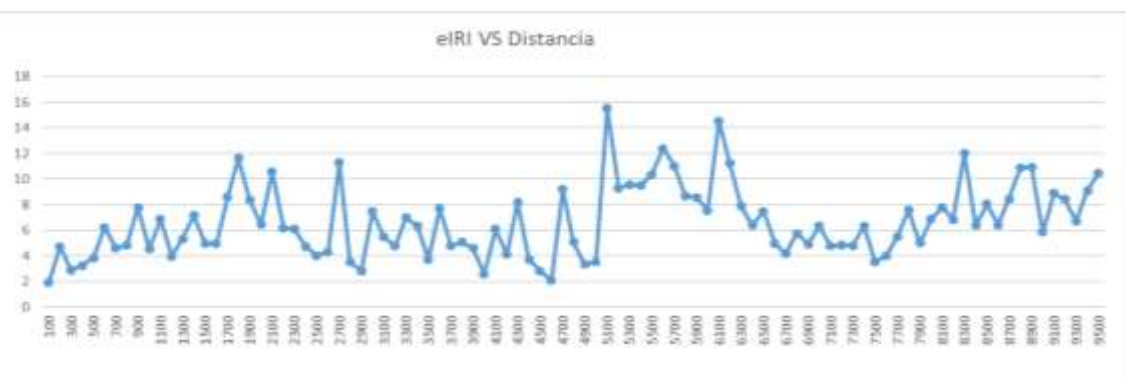
Figura 69: Gráfico de dispersión IRI vs Distancia para el carril de subida en **m/km**

La cultura, esto fue corroborado y se tratan de ahuellamientos muy profundos, párcches que existen a lo largo de la vía.

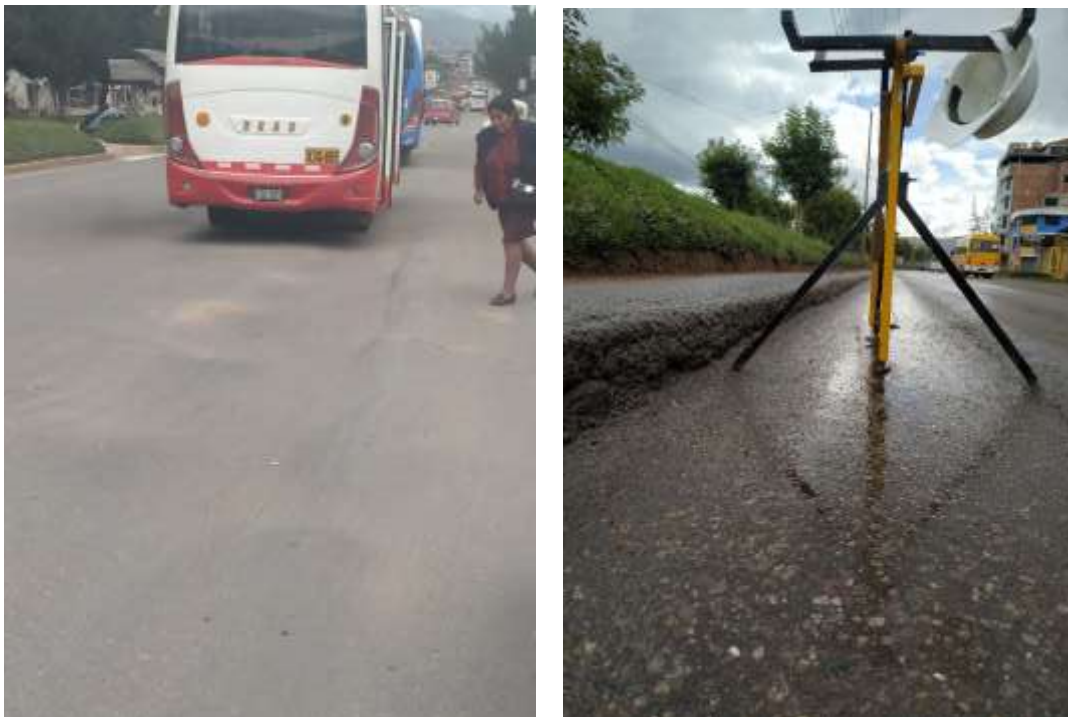
Figura 71: Ahuellamientos profundos observados en la toma de datos mediante Rugosímetro de Merlín

Estos resultados son fiel reflejo al estado crítico de la vía en algunos sectores de la av. La cultura en donde se observan ahuellamientos muy pronunciados, grietas y demás problemas presentes en la vía.

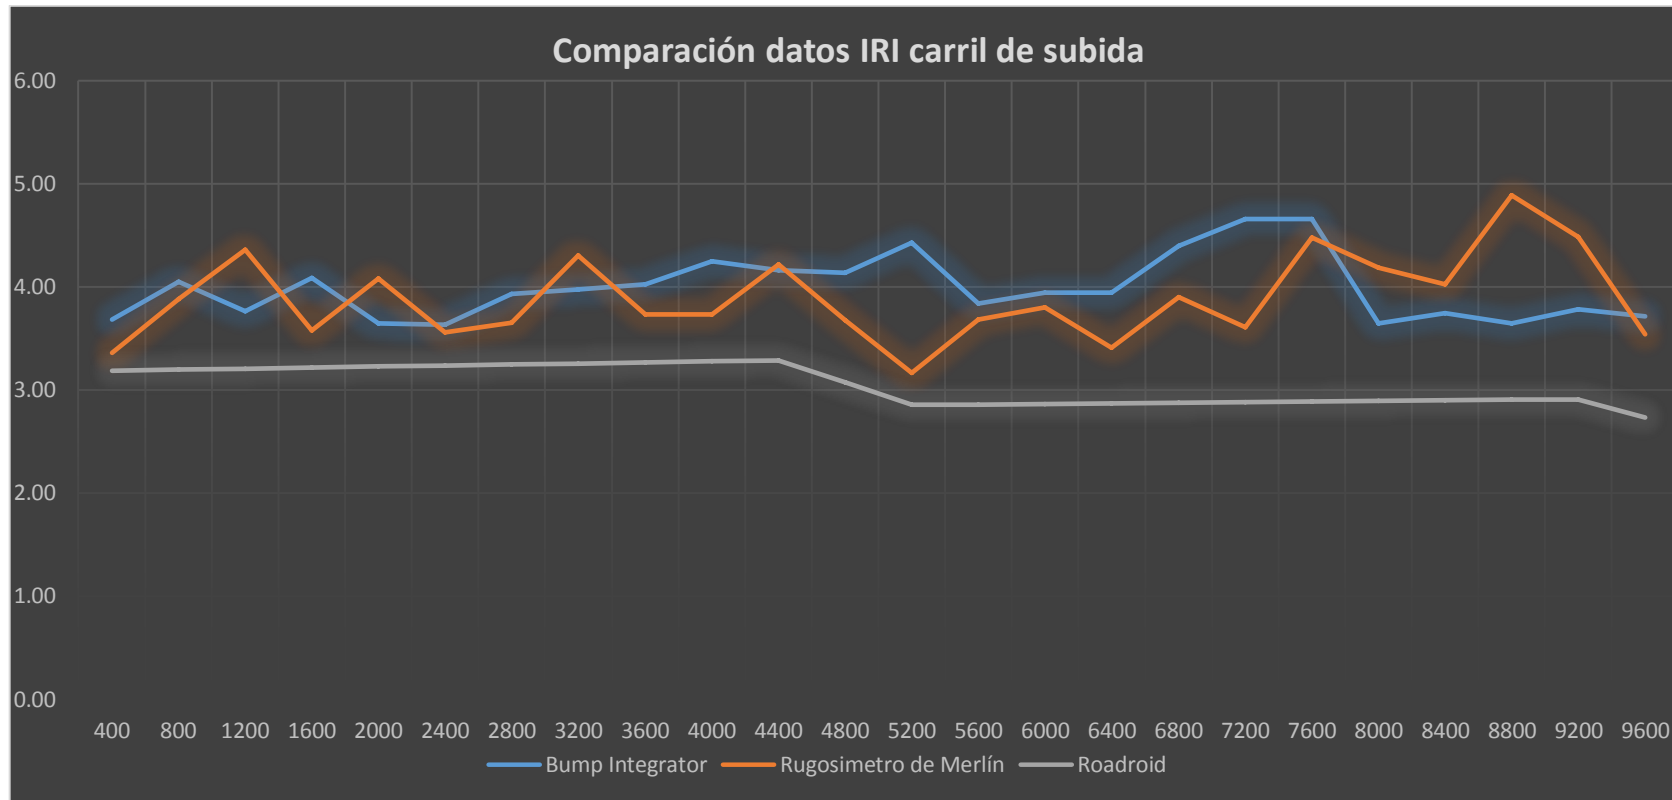
Figura 72: comparación de datos IRI carril de subida
