UNIVERSIDAD ANDINA DEL CUSCO

ESCUELA PROFESIONAL DE INGENIERÍA CIVIL

Estudio de la rentabilidad de ejecución aplicando herramientas de control de producción en el servicio de mantenimiento de un pabellón universitario en la ciudad de Cusco 2019

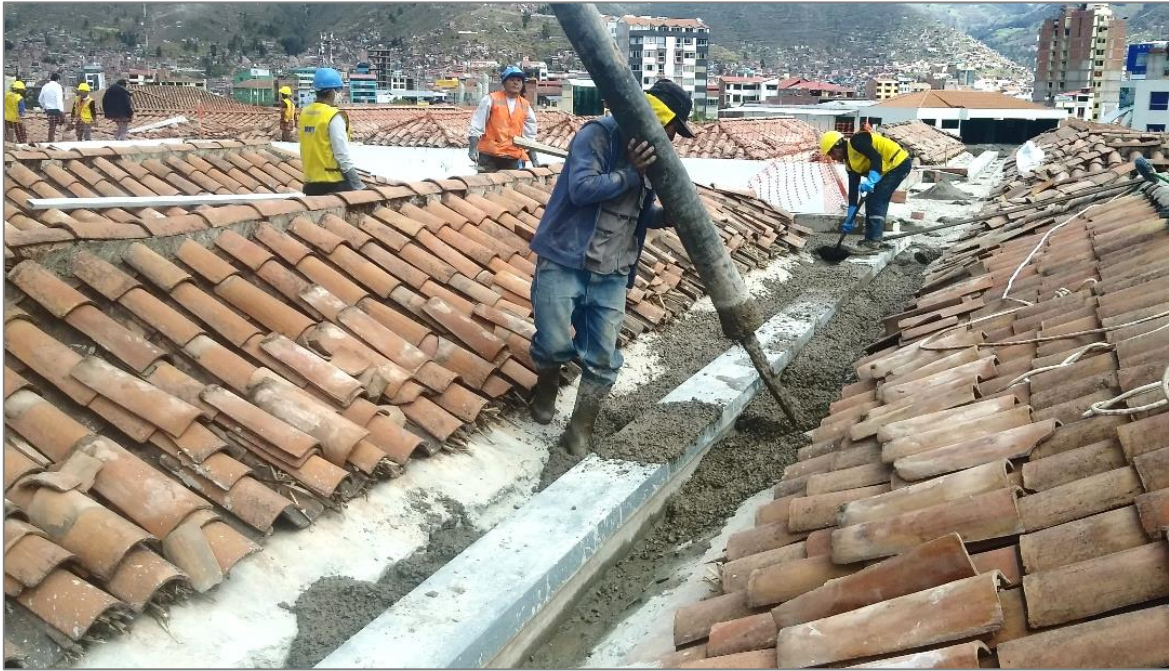
Figura 1. Vaciado de concreto impermeabilizado en canaletas pluviales de techo.

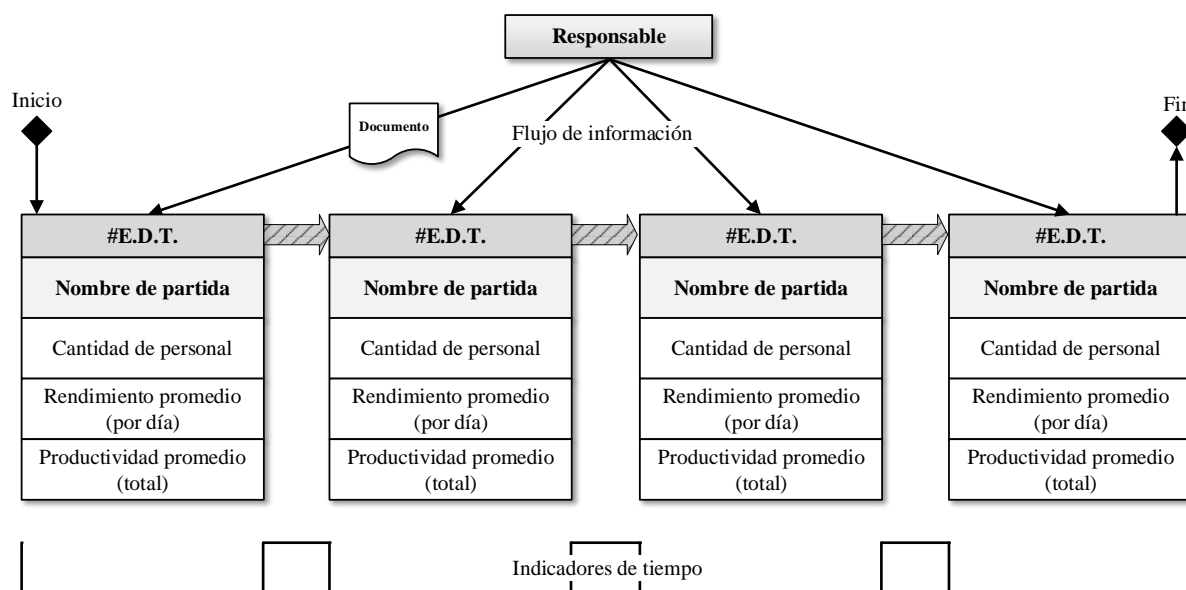
Figura 2. Diagrama de flujo de producción.

El Value Stream Mapping, o Mapeo de Cadena de Valor (en castellano), es una herramienta utilizada para controlar un flujo de producción. La aplicación de esta herramienta facilita la visualización de la relación que existe entre la información, los materiales y las personas (Toledo, 2015). Con esta herramienta es posible controlar un gran número de variables, pero la presente investigación solo controlará el Rendimiento de la Mano de Obra y la Productividad de la Mano de Obra.

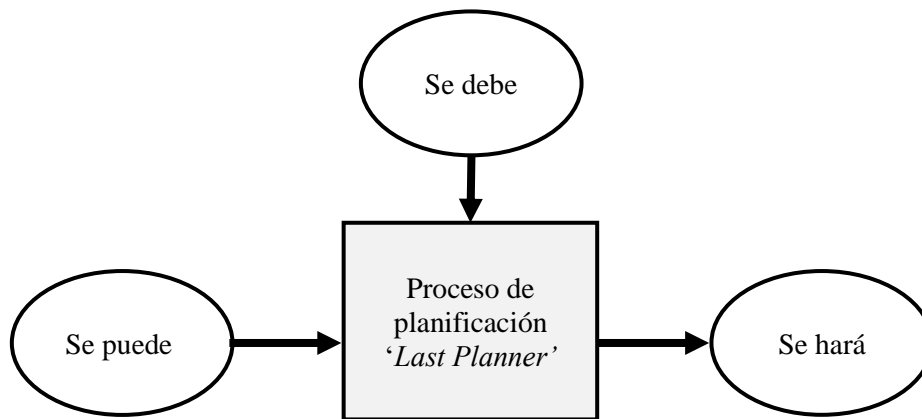
Figura 3. Diagrama 'Should-Can-Will'. Fuente: Ballard y Howell (1994).

Según este sistema, la ejecución de las actividades se dará previamente usando el método ‘Se Puede-Se debe-Se hará’ (*‘Should-Can-Will’*) para su aprobación (Ballard & Howell, 1994).

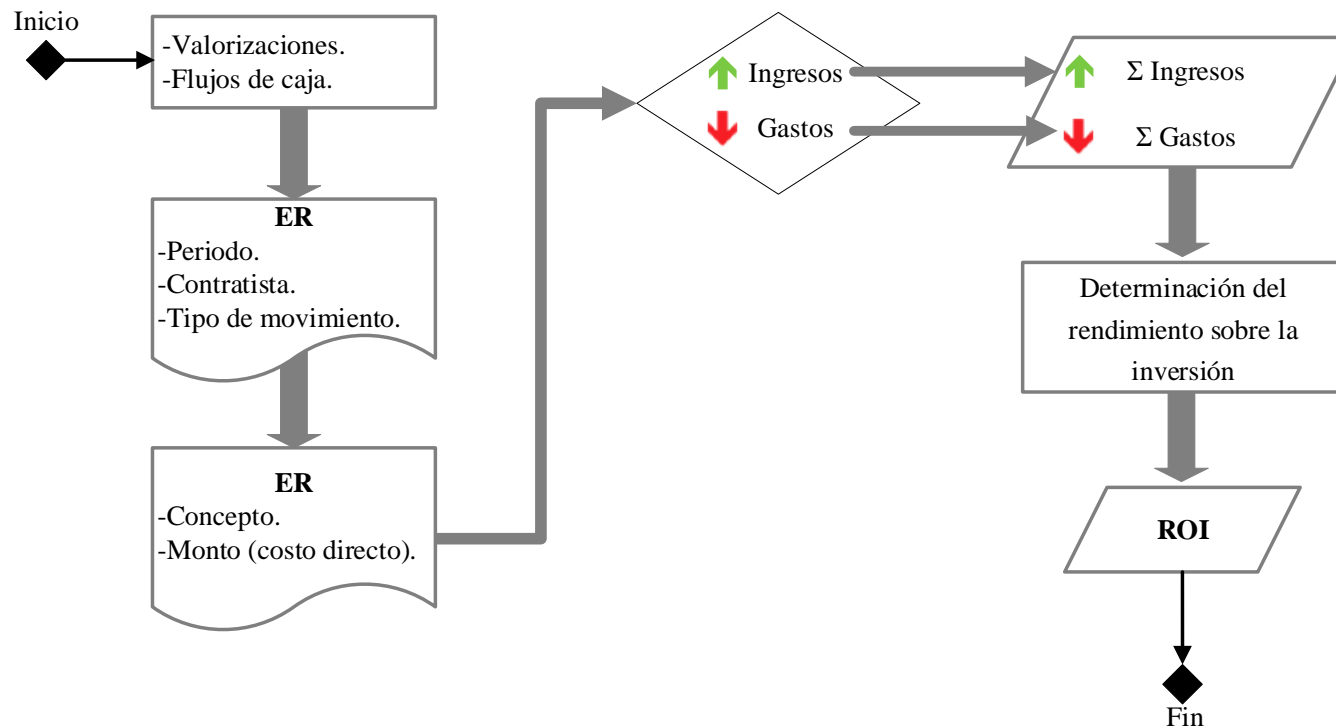
Figura 11. Proceso de recolección y procesamiento de información para el Estado de Resultados de ejecución.

1. Se identifica el periodo de evaluación y al contratista que será evaluado, así como el tipo de movimiento (ingreso o gasto) sobre la cuenta del mismo.
2. Posteriormente, se procede a registrar el/los conceptos(s) por los que existe el movimiento. El monto es escrito en Soles (S/) con una precisión de 2 decimales y corresponde únicamente al Costo Directo proveniente del avance físico.
3. Los datos obtenidos serán procesados aplicando la teoría del capítulo 2.2.1.

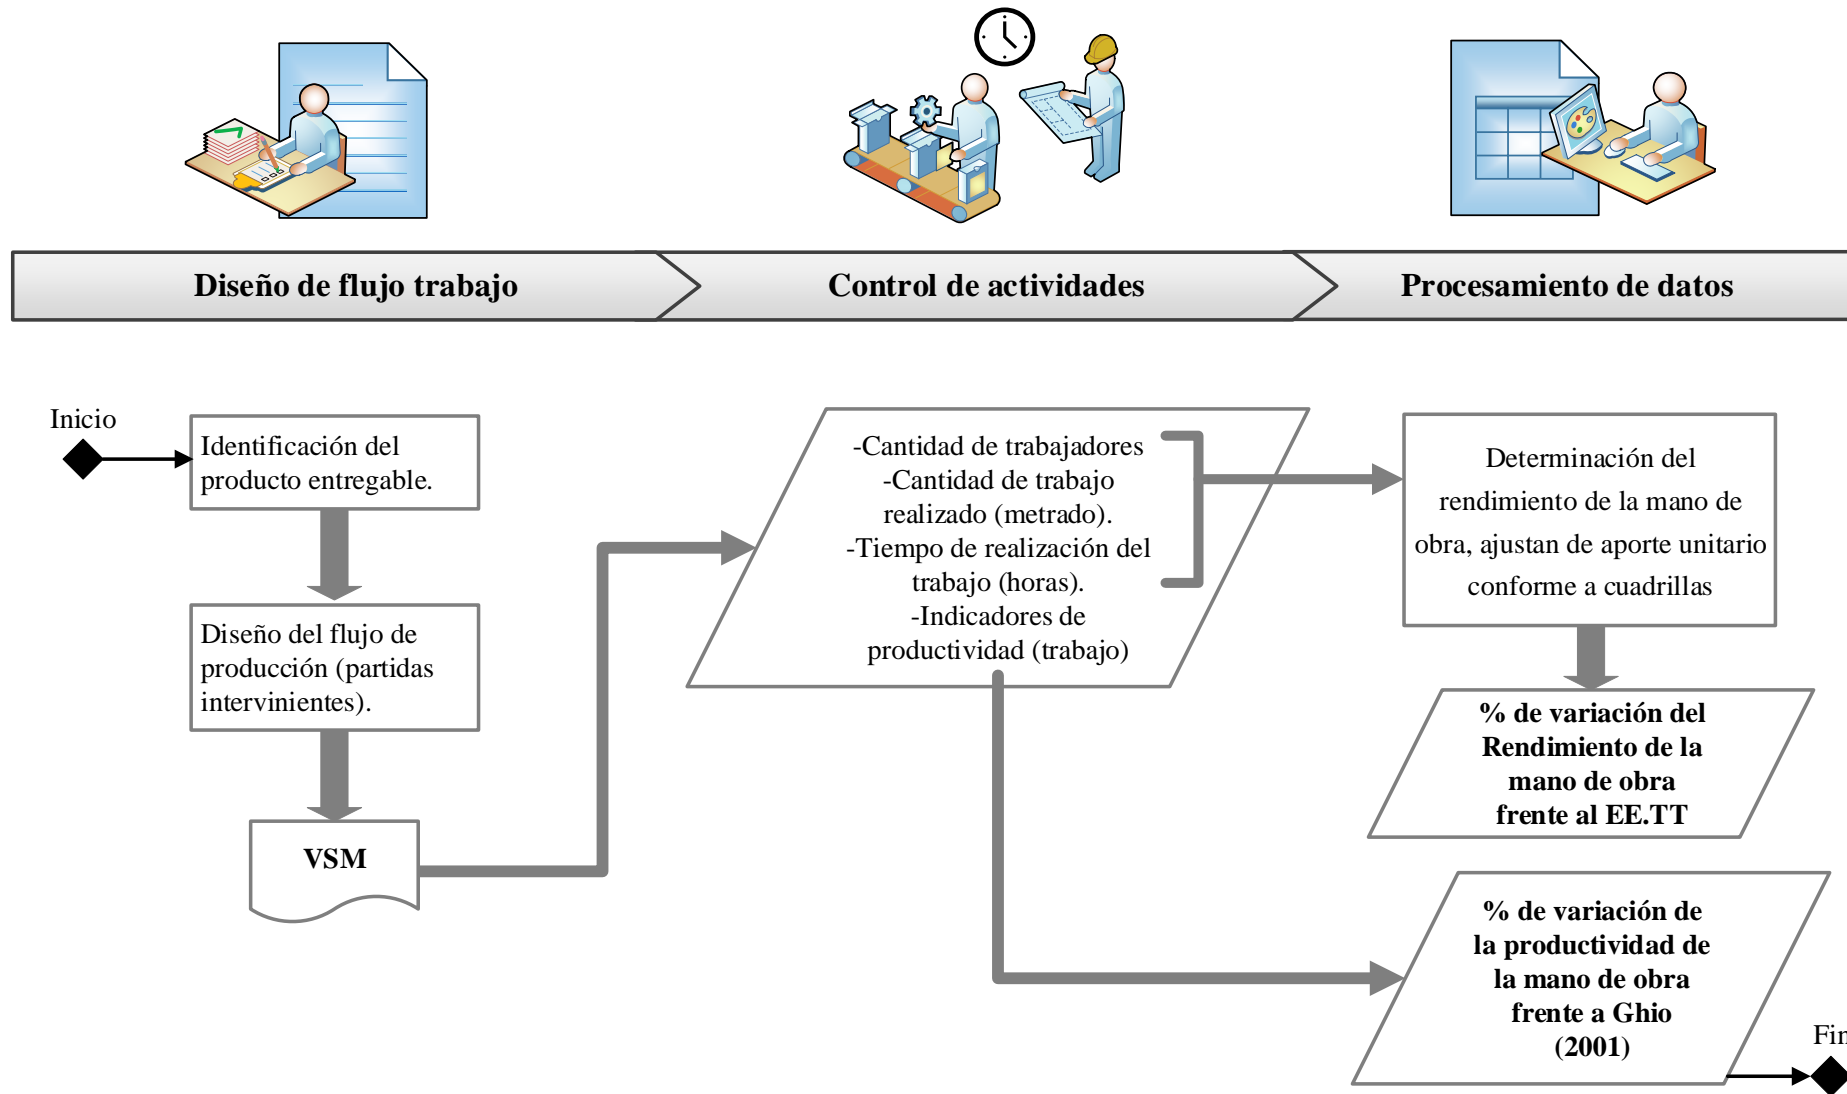
Figura 13. Proceso de recolección y procesamiento de información para el Value Stream Mapping (VSM).

1. Se identifica el producto final a entregar al cliente y se realiza el dibujo de la cadena de procesos de manera horizontal-longitudinal. Se consideran las partidas intervinientes y las características de cada partida.
2. Se procede a registrar la cantidad de trabajadores, el intervalo de tiempo en el que el trabajo es realizado, así como la cantidad de trabajo realizado. También se registran los indicadores de productividad de la mano de obra.
3. Los datos obtenidos serán procesados aplicando la teoría del capítulo 2.2.3.

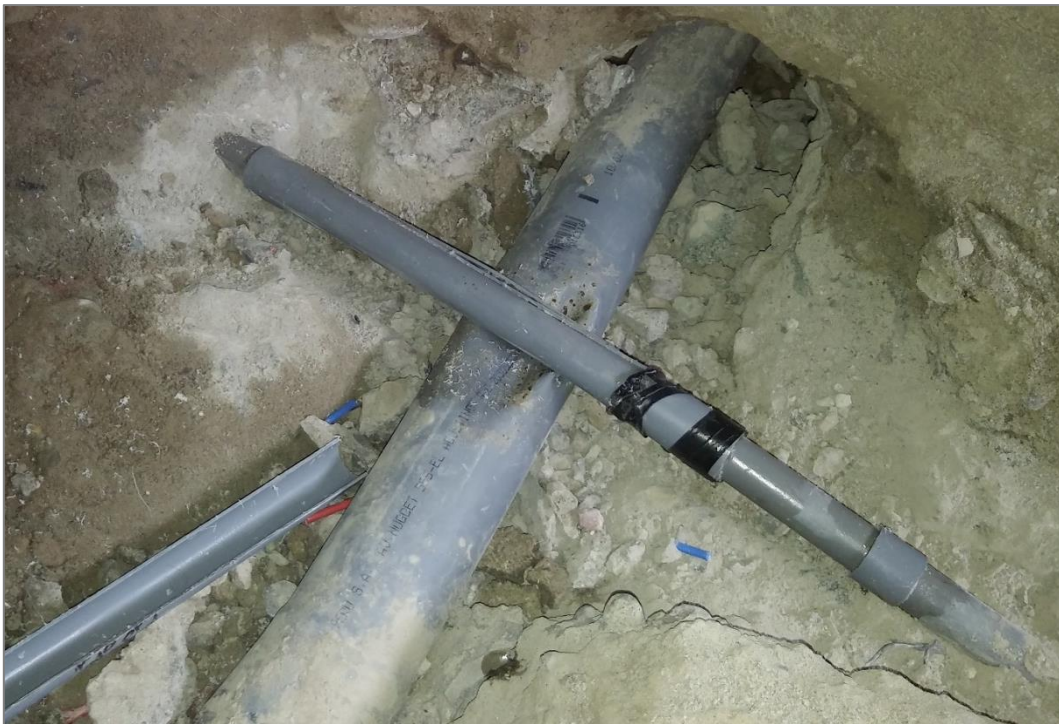
Figura 16. Interferencia entre las Instalaciones Sanitarias y las Instalaciones Eléctricas encontradas durante la demolición del contrapiso de los servicios higiénicos.

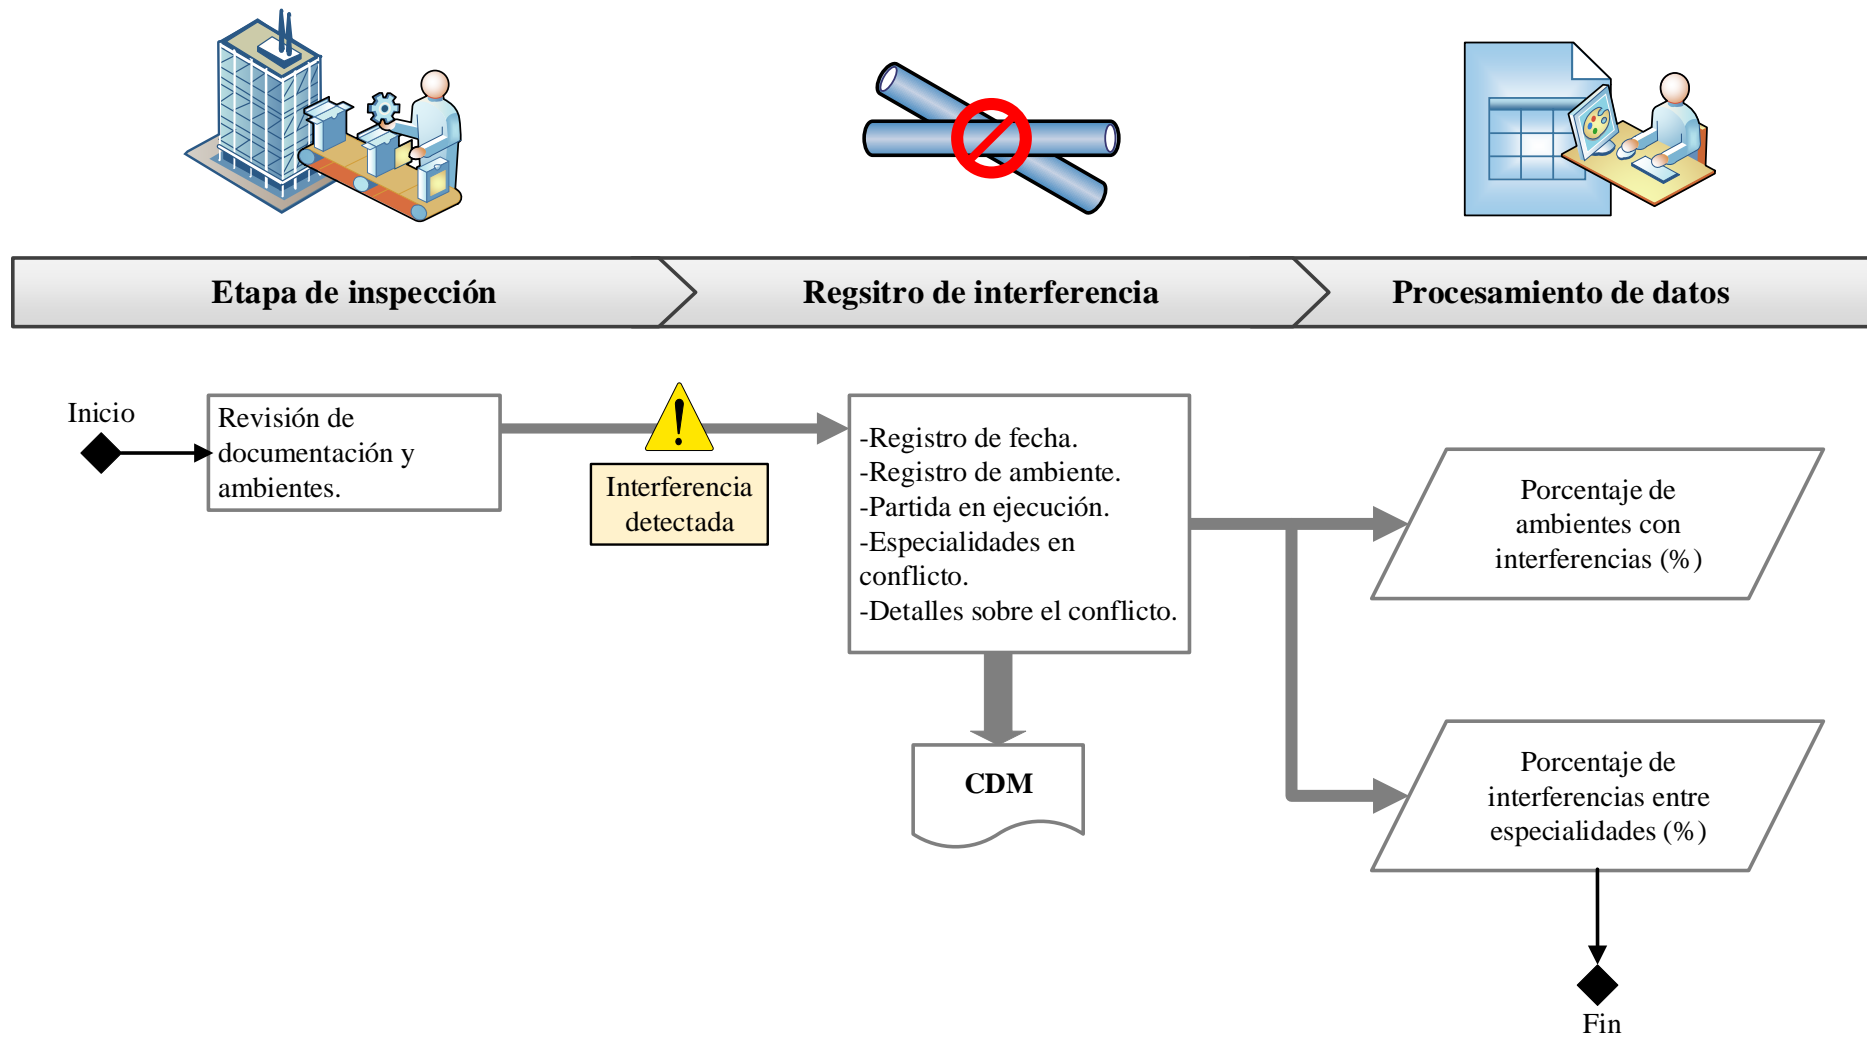
Figura 17. Proceso de recolección y procesamiento de información para el *Clash Detection Matrix* (CDM).

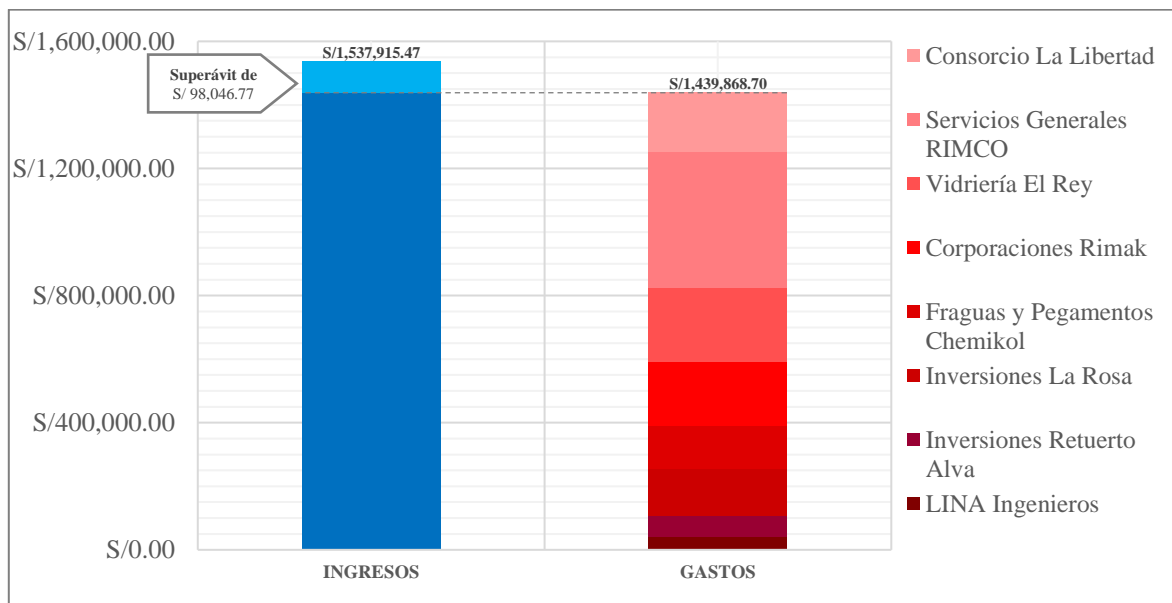
Figura 20. Gráfico de balance ingresos vs. gastos.

Se determinó que la inversión generó una ganancia de S/98,046.77, lo que representa un Rendimiento Sobre la Inversión (ROI) de 6.81%.

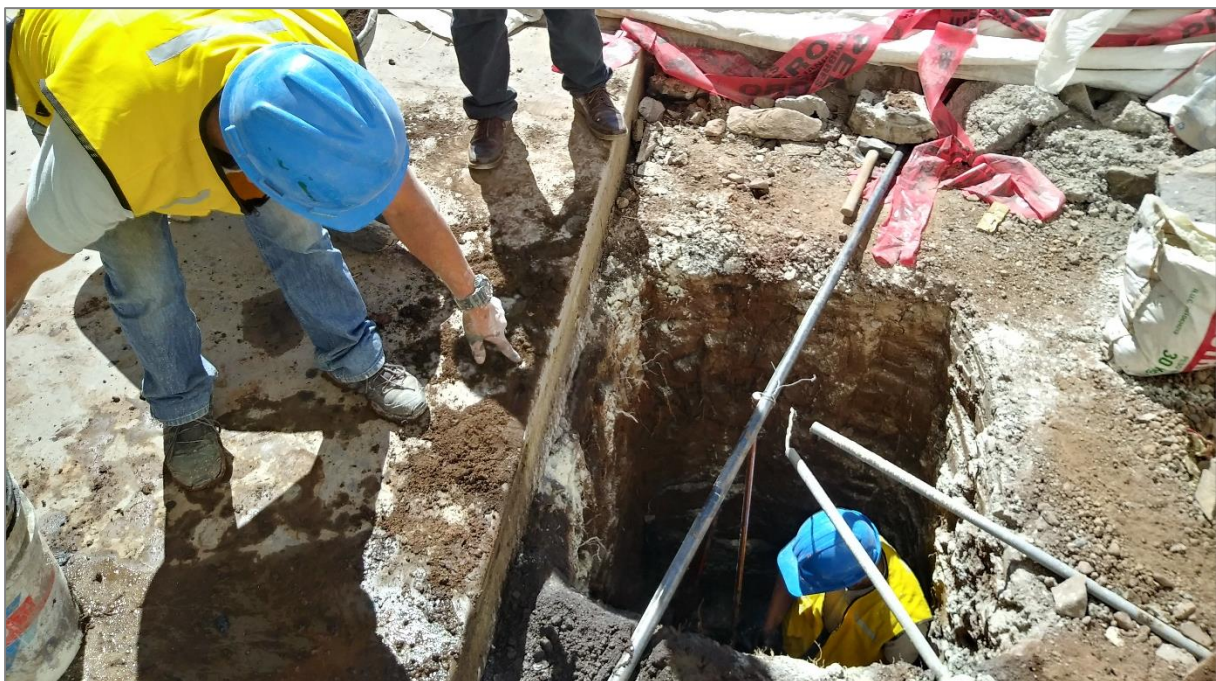
Figura 42. Construcción de pozo a tierra en patio.

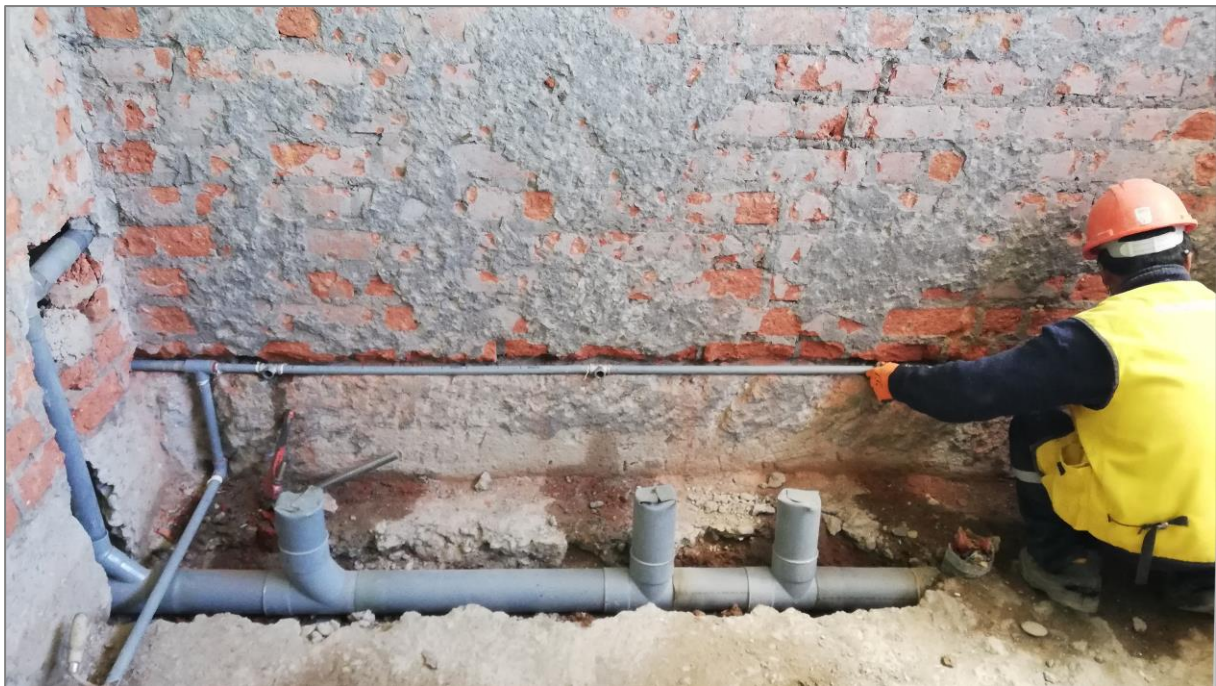
Figura 45. Instalaciones sanitarias en servicios higiénicos.
