UNIVERSIDAD ANDINA DEL CUSCO

Escuela Profesional de Ingeniería Civil

TESIS

**“EVALUACIÓN DEL SISTEMA DE PAVIMENTOS FLEXIBLES EN LA
PROLONGACIÓN DE LA AV. LA CULTURA TRAMO (4TO PARADERO DE SAN
SEBASTIÁN – GRIFO MOBIL DE SAN JERÓNIMO)”**

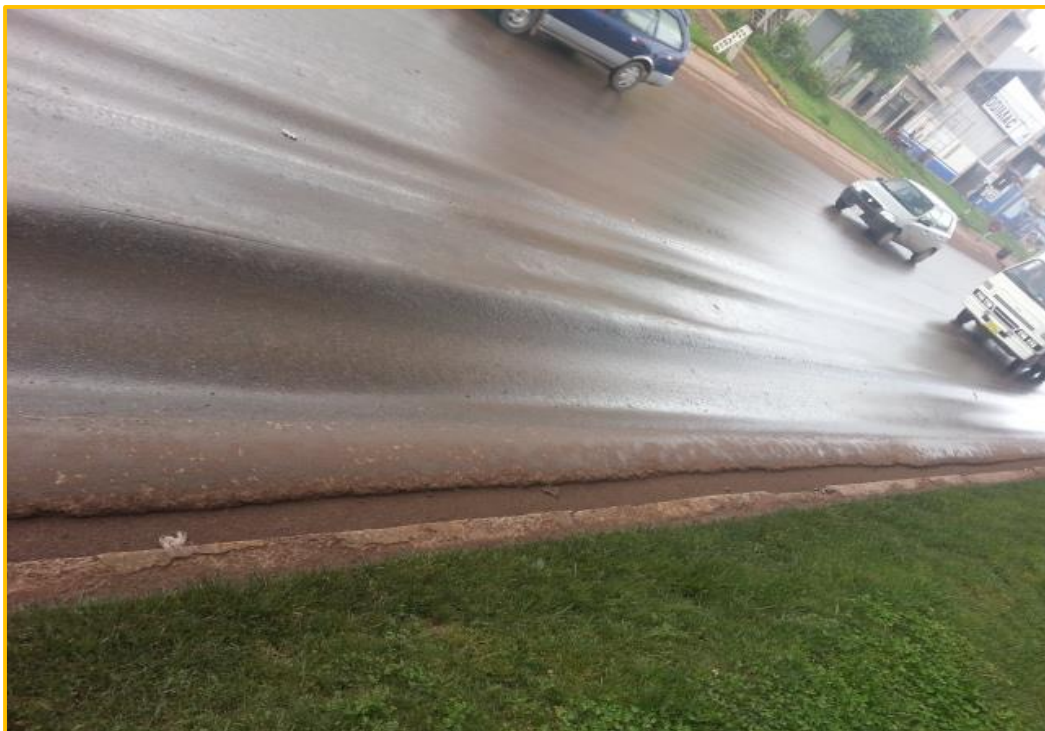
FIGURA N° 2: SITUACIÓN ACTUAL DE LA VÍA PROLONGACIÓN AVENIDA LA CULTURA.

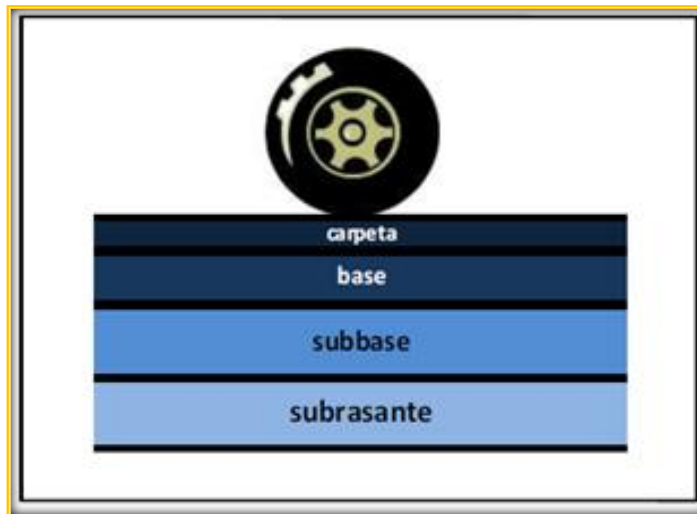
FIGURA N° 3: ESQUEMA TÍPICO DEL PAQUETE ESTRUCTURAL DE UN PAVIMENTO FLEXIBLE

De acuerdo a la Ingeniería, el pavimento es un elemento estructural que se encuentra apoyado en toda su superficie sobre el terreno de fundación llamado sub rasante. Esta capa debe estar preparada para soportar una estructura de capas de espesores diferentes, denominado paquete estructural, diseñado para soportar cargas externas durante un determinado período de tiempo. (AASHTO, 1993 "Guide for Design of Pavement Structures 1993").

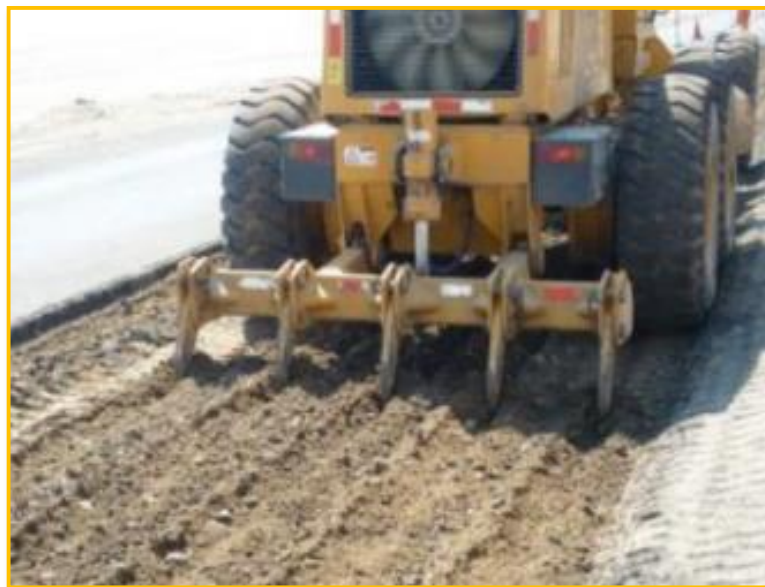
FIGURA N° 6: ESCARIFICACIÓN DE LA SUPERFICIE DE LA SUB RASANTE

El procedimiento consiste en disgregar la superficie del suelo a lo largo y ancho de lo que será la calzada en una profundidad especificada, permitiendo que adquiera una condición suelta. Este procedimiento se realiza con tractor de orugas, o bien mediante escarificadores de gradas o discos. Para la eliminación de los elementos gruesos se emplean rastrillos extractores de piedras compuestos por varios dientes curvos insertados en un bastidor horizontal arrastrado por una motoniveladora. Generalmente la extracción se realiza en dos pasadas, en la primera con 7 a 9 dientes, se extraen los elementos más gruesos de 100 mm. a 250 mm y en la segunda con 15 a 18 dientes, se extraen las gravas medias mayores a 50 mm. (BONETT SOLANO G. E. (2014) Guía de Procesos Constructivos de una Vía en Pavimento Flexible).

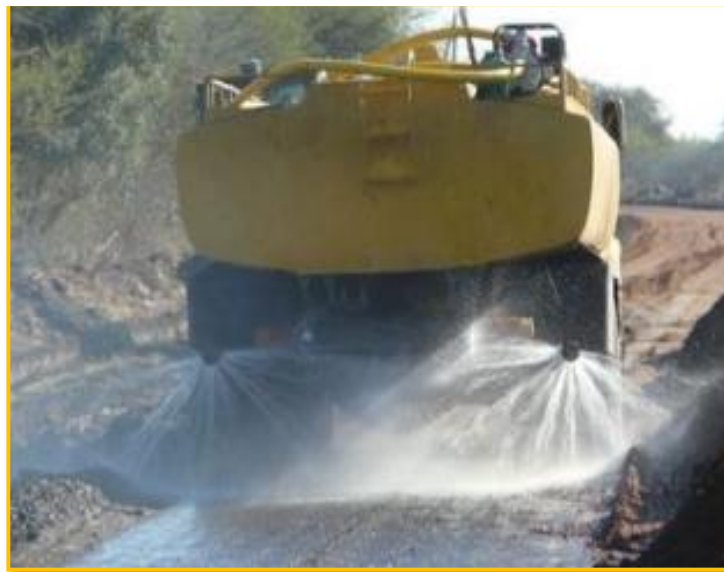
FIGURA N° 7: HUMECTACIÓN DEL MATERIAL DE SUB RASANTE

Después de la escarificación y la homogeneización del material, si el suelo estuviese muy seco de acuerdo a la humedad especificada del material ha compactar, éste puede humedecerse mediante los sistemas de riego tradicionales hasta llevarlo a una condición de ± 2 % con respecto a la humedad óptima de compactación, obtenida en el laboratorio por medio del ensayo proctor.

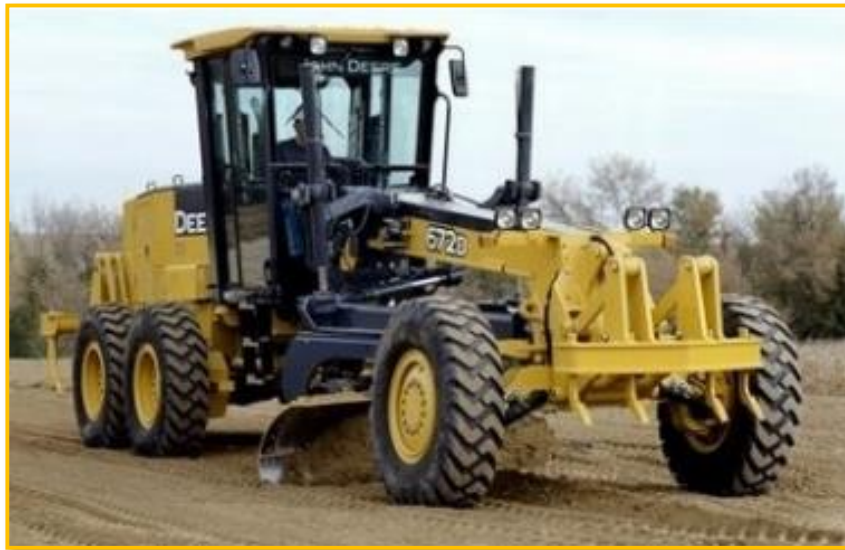
FIGURA N° 8: AIREACIÓN DEL MATERIAL DE SUB RASANTE

Si la humedad natural es mayor que la óptima, se deberá airear el suelo removiéndolo de un lado a otro por medio de una motoniveladora o compactar y escarificar el suelo en varias pasadas, hasta llevarlo a una condición de $\pm 2\%$ de la humedad óptima de compactación, según las especificaciones del ensayo proctor.

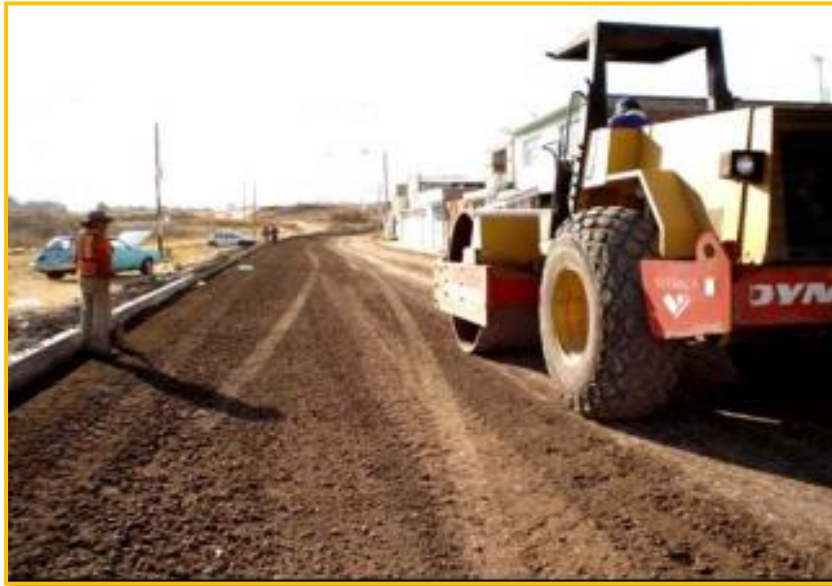
FIGURA N° 9: COMPACTACIÓN DE LA SUB RASANTE

Al efectuarse la operación de compactación, después de realizar la nivelación con motoniveladora hasta la altura requerida de la capa de sub rasante, mediante las técnicas convencionales en el movimiento de tierras, se realiza una compactación con un rodillo compactador pata de cabra, y/o rodillo vibratorio dependiendo del tipo de material, con lo que se busca una densidad que cumpla con la del proctor. Para dar por finalizada esta operación, se debe cumplir con la verificación de la calidad del material que se ha controlado por el laboratorio y los niveles que deben ser controlados por la topografía. La superficie terminada del tramo de sub rasante no deberá mostrar a simple vista deformaciones o altibajos, que en caso de existir deberán ser corregidos para que el tramo compactado pueda ser recibido como terminado. (BONETT SOLANO G. E. (2014) Guía de Procesos Constructivos de una Vía en Pavimento Flexible).

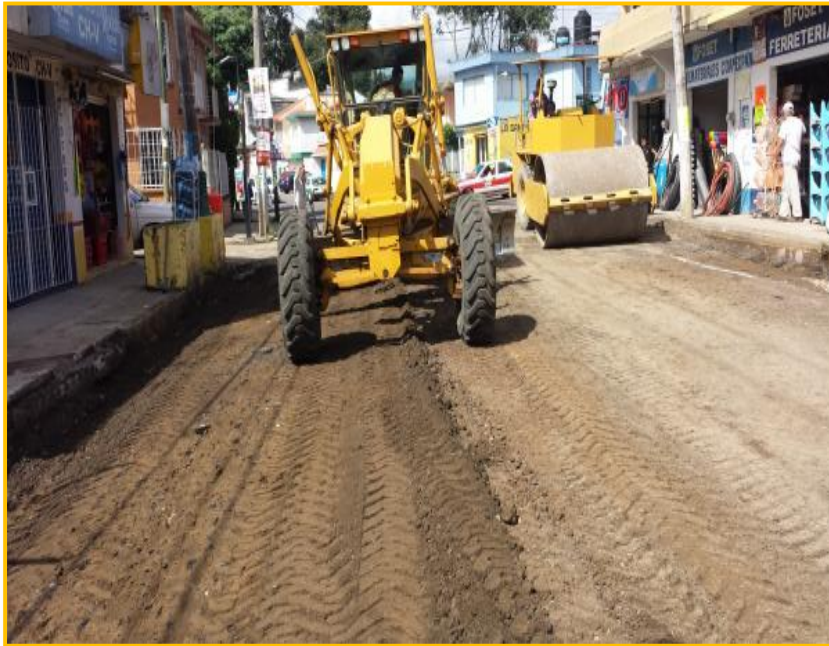
FIGURA N° 10: MATERIAL DE SUB-BASE

Es la capa de la estructura del pavimento destinada fundamentalmente a soportar, transmitir y distribuir con uniformidad las cargas aplicadas en la superficie de rodadura del pavimento, y son transmitidas a la cimentación (sub rasante). Para esta capa se utilizan agregados provenientes de bancos de materiales que cumplan con las especificaciones técnicas para una sub-base, que serán colocados sobre la superficie de la sub rasante.

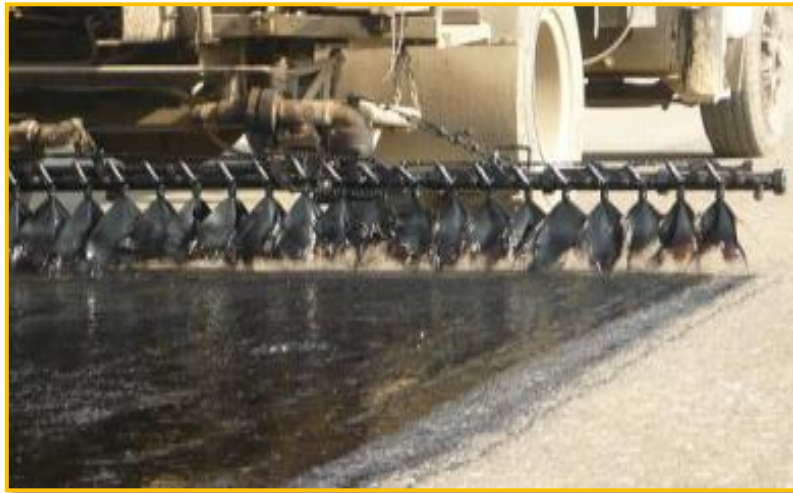
FIGURA N° 12: ASPERSIÓN DEL ASFALTO

- Temperatura de Aspersión del Asfalto: Los distribuidores de Asfalto tienen tanques protegidos, para mantener la temperatura del material y están equipados con calentadores para lograr la temperatura de aplicación adecuada.
- Presión del Líquido a lo largo de la Barra de Aspersión: Para mantener la presión continua y constante en toda la longitud de la Barra de Aspersión se usan bombas de Descarga con potencia independiente.

- **Angulo de Aspersión:** El ángulo de aspersión de los agujeros debe establecerse adecuadamente, generalmente entre 15° y 30° desde el eje horizontal de la Barra de Aspersión, de modo que los flujos individuales no interfieran entre sí o se mezclen.
- **Velocidad del Camión Imprimador:** El vehículo debe estar provisto de un velocímetro visible al conductor, para asegurar la velocidad constante, y necesaria que permita la aplicación uniforme del ligante. Existe una relación entre la tasa de aplicación y La Velocidad del Camión Imprimador.
- **Altura de Aspersión de los Agujeros:** La altura de los agujeros sobre la superficie determina el ancho de un flujo individual. Para asegurar el adecuado traslape de cada salida, la altura del agujero debe fijarse y mantenerse durante toda la operación.

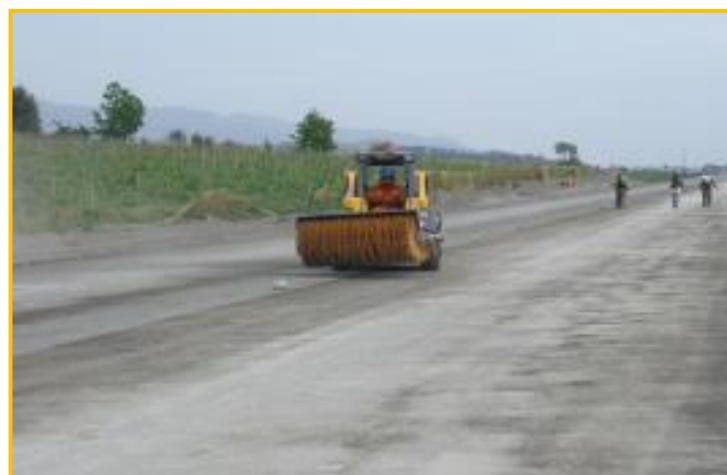
FIGURA N° 14: BARREDORA MECÁNICA

El equipo para la imprimación estará compuesto por barredoras o sopladores mecánicos, montados sobre llantas neumáticas; escobillones de mano, distribuidora de material asfáltico a presión del tipo de autopropulsión. La distribuidora deberá tener llantas neumáticas, estar provista de los controles y medidores necesarios en buenas condiciones de trabajo, además deberá estar diseñada, equipada, calibrada y ser operada de tal manera que sea capaz de distribuir el material asfáltico, con una variación que no exceda de 0.1 l/m² de superficie.

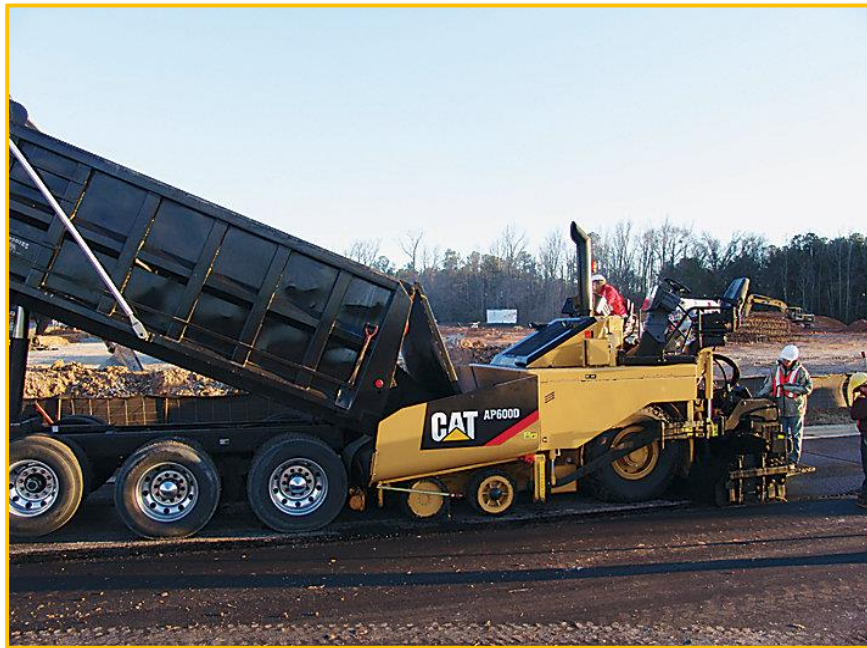
FIGURA N° 15: DESCARGUE DE LA MEZCLA EN OBRA

En la entrega, el camión debe retroceder derecho contra la pavimentadora y detenerse antes de que sus ruedas hagan contacto con los rodillos frontales de la pavimentadora. La caja del camión se debe elevar lentamente, para evitar la segregación de la mezcla.

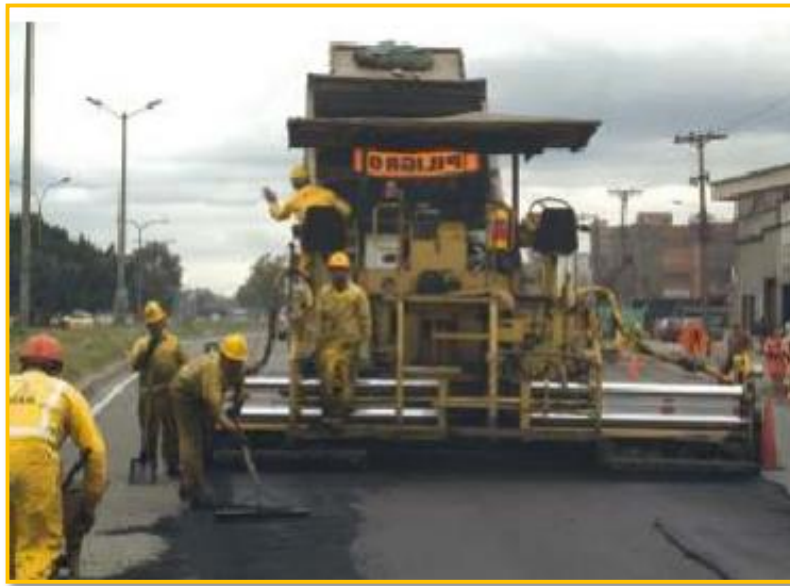
FIGURA N° 16: PAVIMENTADORA O FINISHER.

El proceso principal de construcción del pavimento consiste en extender la mezcla a lo largo de la vía y compactarla adecuadamente hasta la densidad mínima especificada en las normas. La mezcla se extiende con máquinas autopropulsadas, diseñadas para colocarla con la sección transversal proyectada sobre la superficie, en un ancho y un espesor determinados, y para proporcionarle una compactación inicial. Sobre la superficie por pavimentar se debe colocar una guía longitudinal que sirva de referencia al operador de la máquina, para conservar el alineamiento.

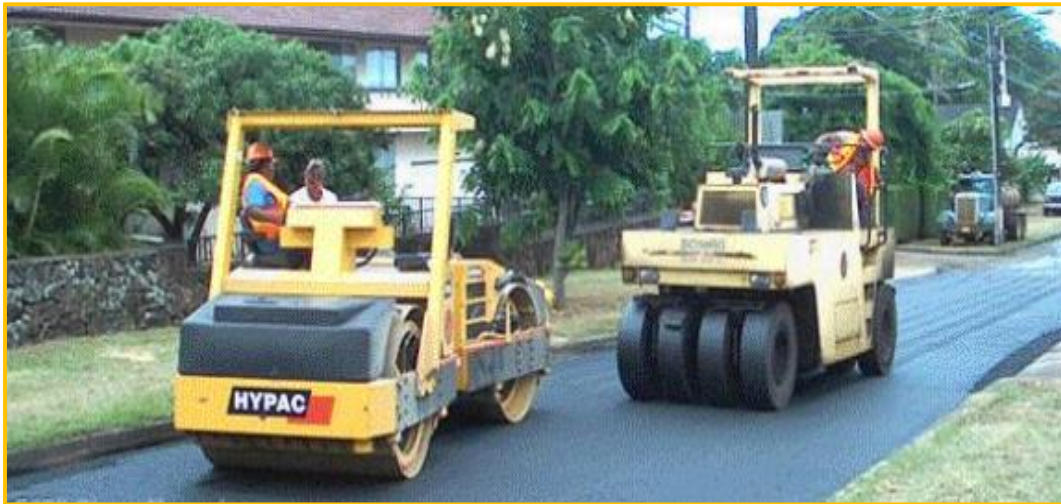
FIGURA N° 17: COMPACTADOR DE LLANTAS NEUMÁTICAS Y DE TAMBOR.

mientras la mezcla este todavía lo suficientemente caliente para permitir la eliminación de cualquier marca de la compactación.

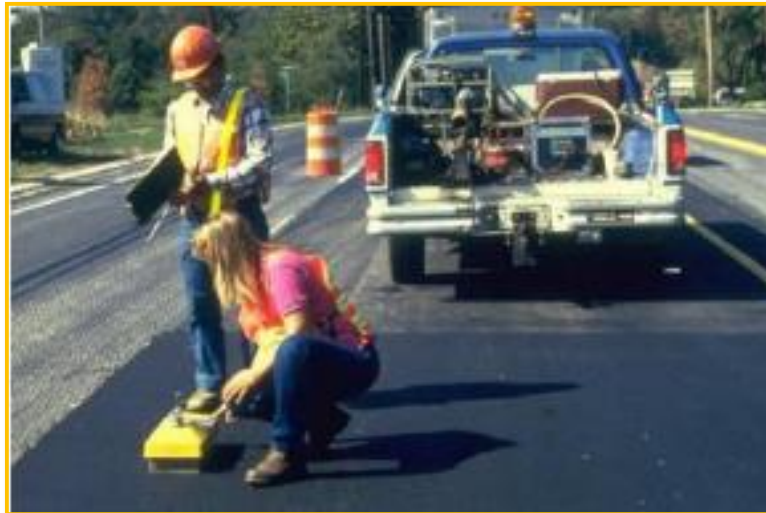
FIGURA N° 18: DENSÍMETRO NUCLEAR.

Parámetros de calidad de compactación: La calidad del pavimento terminado depende en gran medida del éxito obtenido en el proceso de compactación. Se usan tres criterios para aprobar o reprobar una carpeta terminada. Estos son: textura superficial, tolerancia de la superficie y densidad.

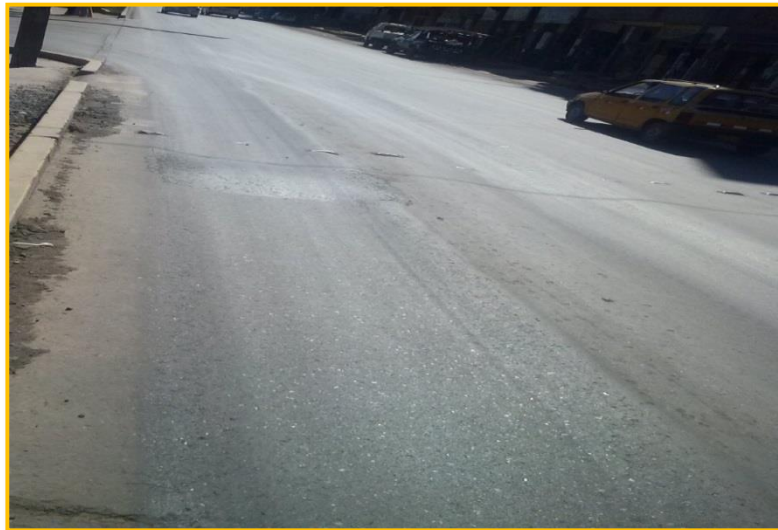
FIGURA N° 22: DEFORMACIÓN PERMANENTE POR USO

La importancia de utilizar materiales para la superficie de los pavimentos, con alta densidad, pueden minimizar el orden de magnitud de las deformaciones permanentes. (Padilla Alejandro Rodríguez (2007). Deformaciones plásticas en capas de rodaduras en pavimentos asfálticos. Universidad UPC. México).

Se ha mencionado en estudios de investigación que los ahuellamientos mayormente son causados por flujos de deformación acompañadas de cambios de volumen en los materiales

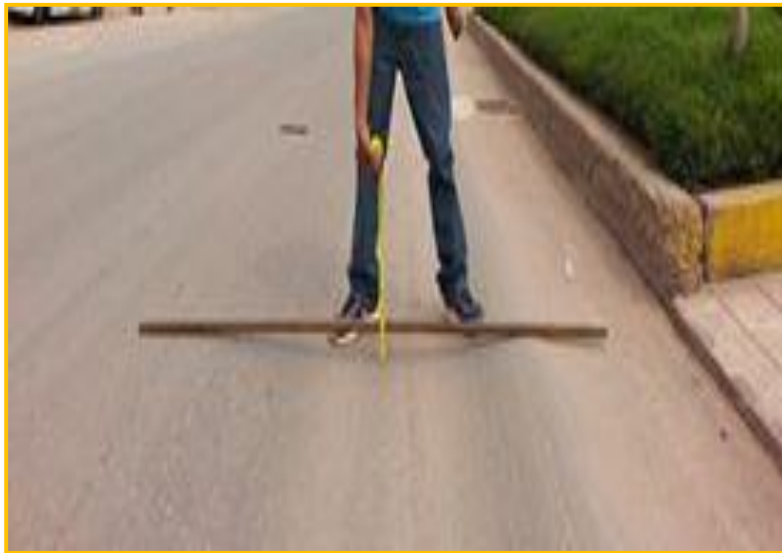
FIGURA N° 25: REGULARIDAD SUPERFICIAL

Las deformaciones del perfil transversal ocasionado por fallas como el ahuellamiento, afectan la calidad de rodaje. Éste tipo de deformaciones puede ser detectada mediante el empleo de la “Regla de 3 m.” que consiste en un listón de madera de la longitud indicada, el cual es posicionado de manera transversal al eje de la vía, pudiéndose medir la distancia entre la superficie del pavimento y la base de la regla. (Jacob Carciente (1970) INSTITUTO DEL ASFALTO. El Asfalto en el Mantenimiento de los Pavimentos).

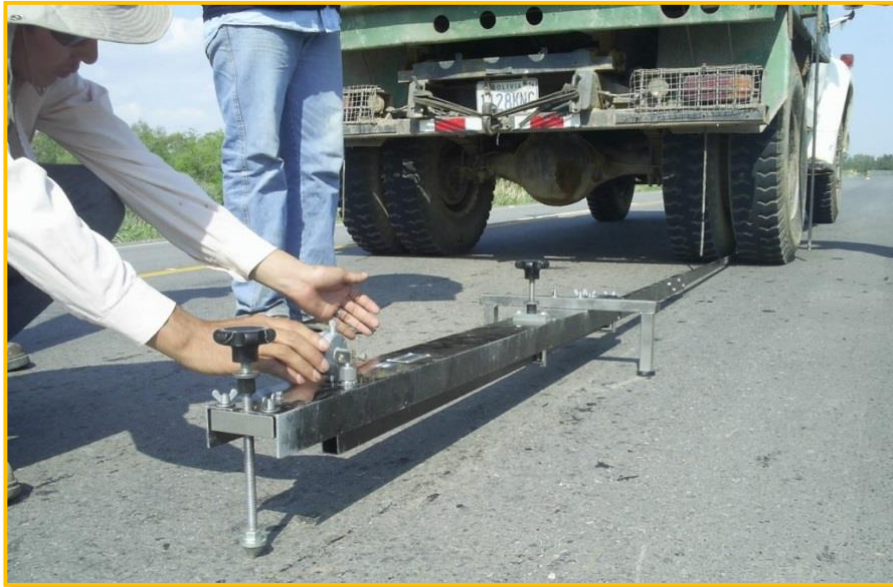
FIGURA N° 26: VIGA BENKELMAN

- Viga Benkelman: Es el dispositivo más antiguo desarrollado, el cual ha sido tradicionalmente usado para medir deflexiones. Consiste en una estructura con tres puntos de apoyo, de los cuales dos se apoyan en el pavimento en forma de viga simple y un tercero que pivotea en torno a esta bajo la acción de una carga normalizada (Eje simple de 80 kN), con lo cual se registra la deformación relativa entre estos puntos. Este dispositivo tiene la importancia de que es utilizado como el parámetro base para la evaluación estructural de varias metodologías, como ser la del Asphalt Institute (USA), el TRRL (Inglaterra) y el modelo HDM-III. (Guillermo Thenoux Z. Y Rodrigo Gaete P. (2012), Evaluación Técnica del Pavimento Y Comparación de Métodos de Diseño de Capas de Refuerzo Asfáltico).

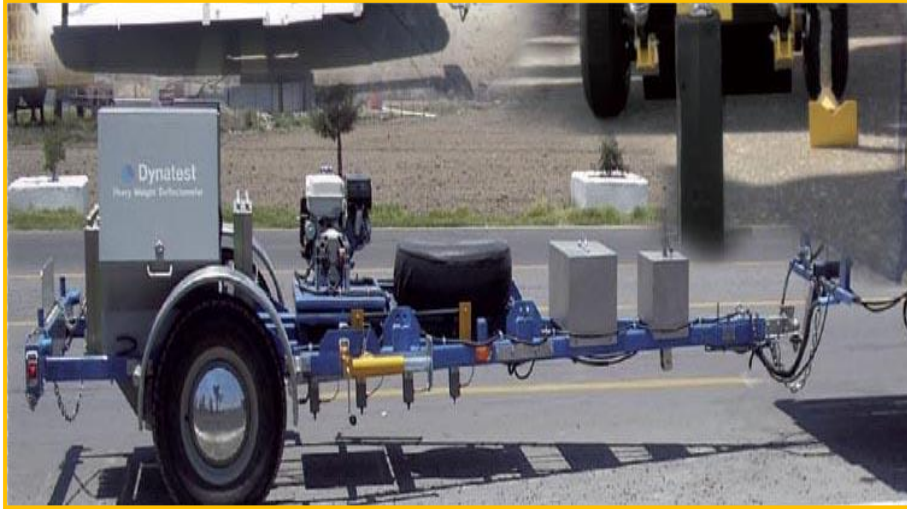
FIGURA N° 27: DEFLECTÓMETRO

- Deflectómetro: Consiste en utilizar una viga de deflexión similar a la Viga Benkelman, pero montada en el chasis de un vehículo especialmente adaptado para tales fines. Los deflectómetros más conocidos, son el Lacroix del LCPC (Francia) y una versión modificada por el TRRL (Inglaterra), y el desarrollado en California. La ventaja de este equipo respecto de la viga Benkelman, es que permite realizar las mediciones en forma continua, pudiendo auscultar un número mayor de kilómetros al día. Además, esta correlacionado con la viga Benkelman, por lo cual los valores entregados son fácilmente convertibles a esta última, de acuerdo al método del TRRL. (Guillermo Thenoux Z. Y Rodrigo Gaete P. (2012), Evaluación Técnica del Pavimento Y Comparación de Métodos de Diseño de Capas de Refuerzo Asfáltico).

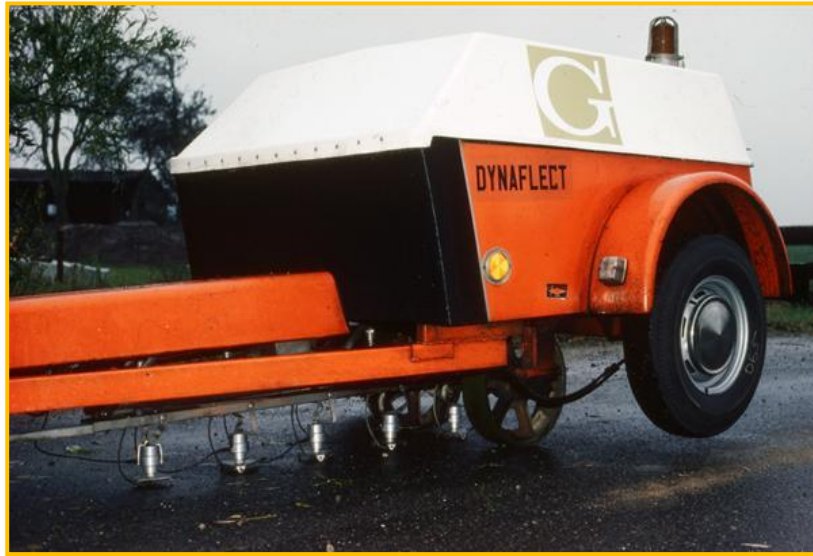
FIGURA N° 28: DYNAFLECT

- Dynaflect: Este dispositivo desarrollado y usado en los Estados Unidos, opera bajo el principio de fuerzas vibratorias, la cual es aplicada en el pavimento por medio de dos pequeñas ruedas metálicas. La magnitud de estas deformaciones, son captadas por medio de cinco geófonos colocados en el centro del eje de las dos ruedas y espaciados a intervalos de 30 cm. desde el punto de aplicación. La ventaja respecto a los anteriores métodos, es que puede registrar además de la deflexión máxima, deflexiones en otros puntos alejados, permitiendo estimar por retroanálisis las características estructurales de las capas del pavimento, especialmente el suelo de fundación. Estas mediciones pueden ser correlacionadas además con las medidas por otros equipos. Este tipo de equipos ha quedado paulatinamente en desuso debido al extensivo empleo del Falling Weight Deflectometer. (Guillermo Thenoux Z. Y Rodrigo Gaete P. (2012), Evaluación Técnica del Pavimento Y Comparación de Métodos de Diseño de Capas de Refuerzo Asfáltico).

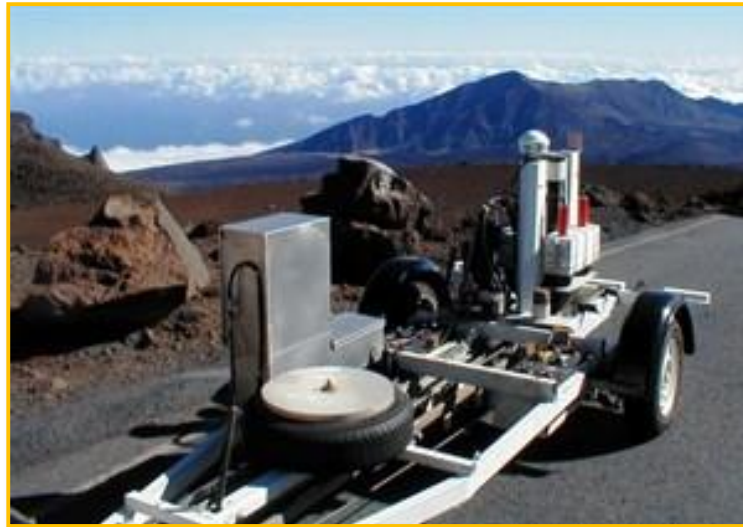
FIGURA N° 29: FALLING WEIGHT DEFLECTOMETER (FWD)

- Falling Weight Deflectometer (FWD): El principio de operación es similar al Dynaflect, con la diferencia de que la sollicitación se produce mediante el impacto producido por la caída libre de un peso sobre unos mecanismos con amortiguadores, los que se apoyan en una placa de goma sobre el pavimento. También en este caso, las vibraciones son captadas por medio de sensores sísmicos ubicados a distintas distancias del punto de aplicación. Esto hace posible generar un cuenco de deflexiones a distintas distancias, las cuales son parámetros de evaluación estructural para algunos métodos de diseño, en particular los métodos AASHTO y Shell. Las deflexiones medidas con un FWD pueden ser incorporadas en cualquier modelo mecanicista para la determinación de los espesores de capas de refuerzo. El FWD permite medir además la deflexión relativa entre juntas de una losa de hormigón.

Existen en el mercado varios modelos de FWD, de los cuales los más conocidos son el Dynatest y el KUAB (USA), y el Phoenix (Dinamarca). Entre los modelos FWD también se incluye el HWD (Heavy Weight Deflectometer, modelos de cargas más pesadas que se emplea principalmente en aeropuertos. (Guillermo Thenoux Z. Y Rodrigo Gaete P. (2012), Evaluación Técnica del Pavimento Y Comparación de Métodos de Diseño de Capas de Refuerzo Asfáltico).

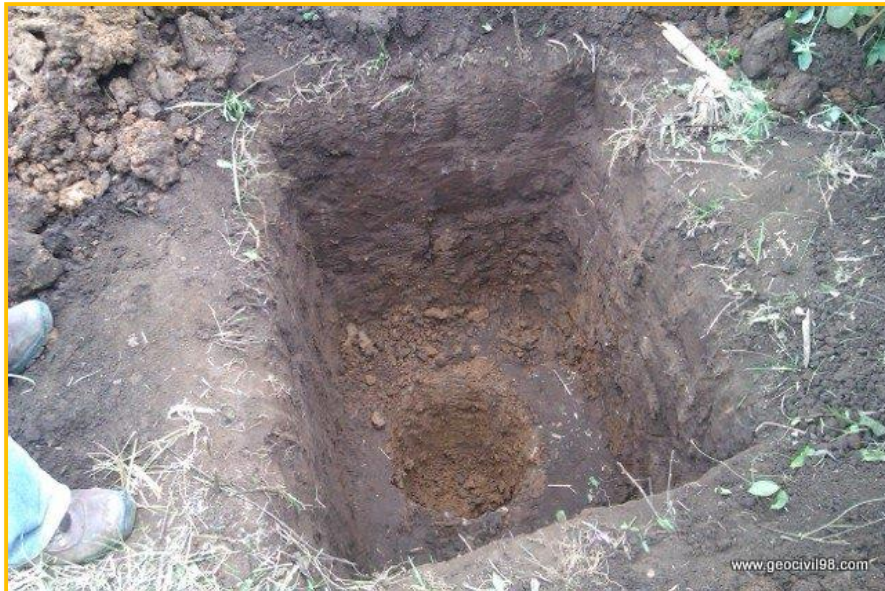
FIGURA N° 30: CALICATAS

- a) Excavación de calicatas para determinar propiedades de los materiales de capas: Este procedimiento corresponde al procedimiento tradicional de recolectar información de diseño y tiene como objetivo la determinación de distintas propiedades de los materiales de las capas que conforman el pavimento, para el diseño y/o evaluación estructural. Entre los parámetros a considerar, se encuentran: espesores de capas, CBR de las capas granulares, clasificación, densidades y humedades. Como complemento de este procedimiento, se debe realizar una inspección visual de la superficie, de modo de detectar posibles fallas (en especial grietas) que puedan determinar un menor aporte estructural de las capas de rodado.

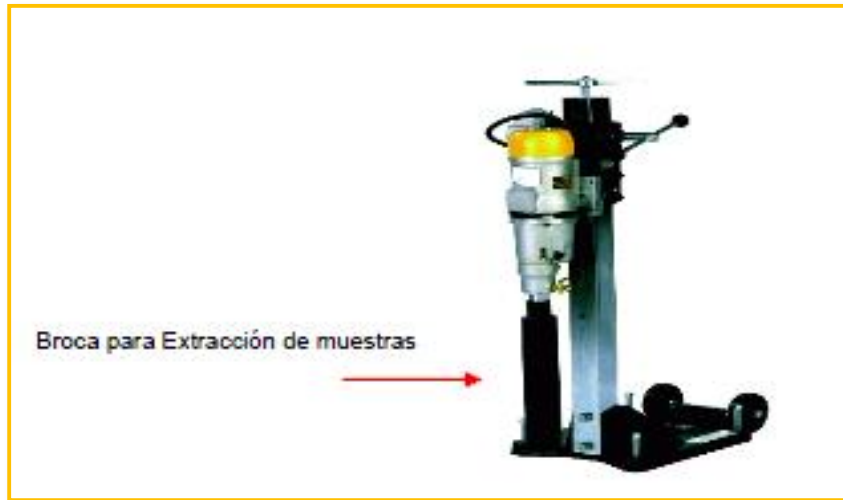
FIGURA N° 31: EQUIPO PARA EXTRACCIÓN DE TESTIGOS

- b) Extracción de testigos: Mediante una extractora de testigos, se obtiene una probeta cilíndrica de las capas superficiales del pavimento. En general solo es aplicable a la extracción de materiales de capas de asfalto y hormigón. Permite medir los espesores y propiedades mecánicas de resistencia de capas cementadas.

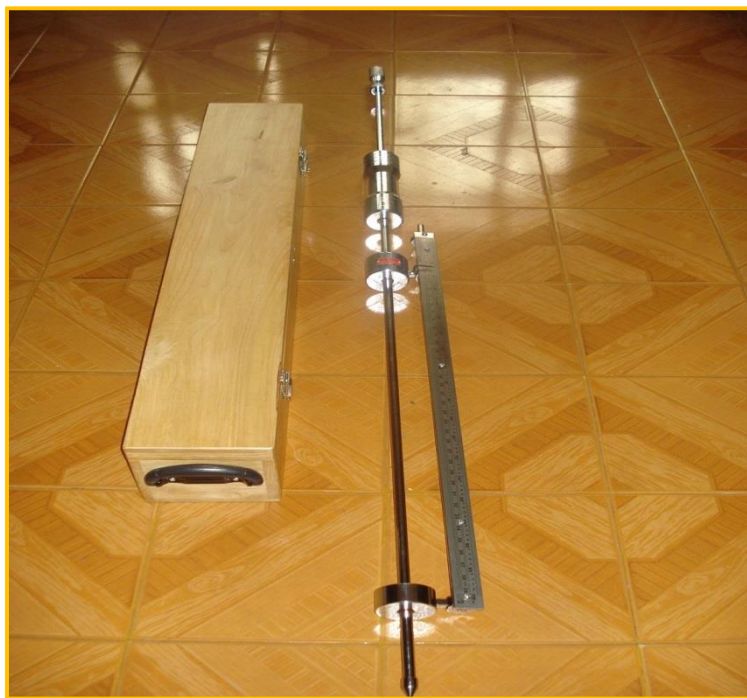
FIGURA N° 33: PENETRÓMETRO DINÁMICO DE CONO

- d) **Penetrómetro Dinámico de Cono:** El Penetrómetro Dinámico de Cono (DCP) es un dispositivo que permite realizar de un modo expedito, una auscultación in-situ de las capas de suelo de la sub rasante y bases granulares. El principio se basa en la acción de una masa dinámica que cae desde una altura preestablecida, lo que produce la penetración de una sonda en forma de cono. Como resultado del ensayo, se encuentra la penetración de la sonda para un determinado número de golpes (PR), el cual está relacionado con las propiedades de CBR.

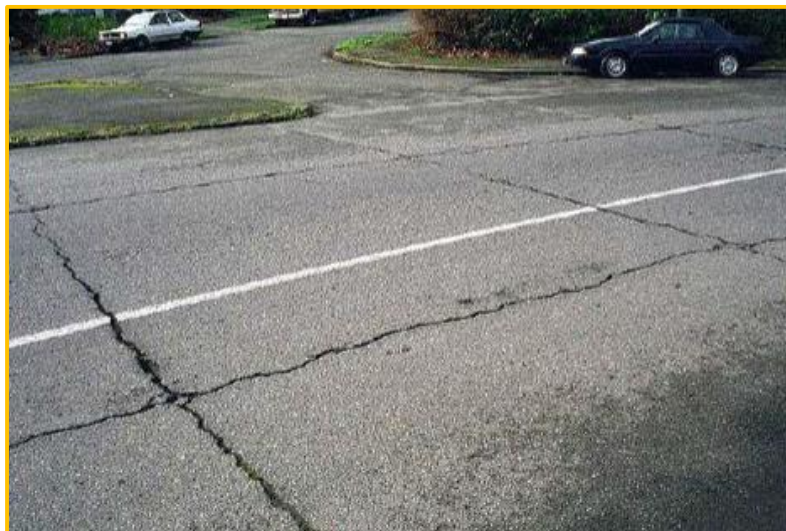
FIGURA N° 39: FISURAS DE REFLEXIÓN DE JUNTA

El conocimiento de las dimensiones de la losa subyacente a la superficie de concreto asfáltico, ayuda a identificar estas fallas. (Consejo de directores de carreteras de Iberia e Iberoamérica, 2002, Catálogo de deterioros de pavimentos flexibles).

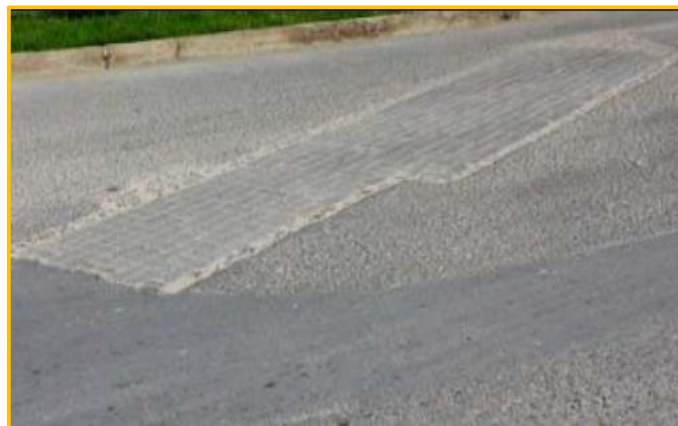
FIGURA N° 53: PARCHES

Los parches disminuyen el nivel de servicio de la vía, pues el comportamiento del área parchada es inferior a la del pavimento original, incluso el área adyacente al parche no se comporta tan bien como la sección original de pavimento. (Consejo de directores de carreteras de Iberia e Iberoamérica, 2002, Catálogo de deterioros de pavimentos flexibles).

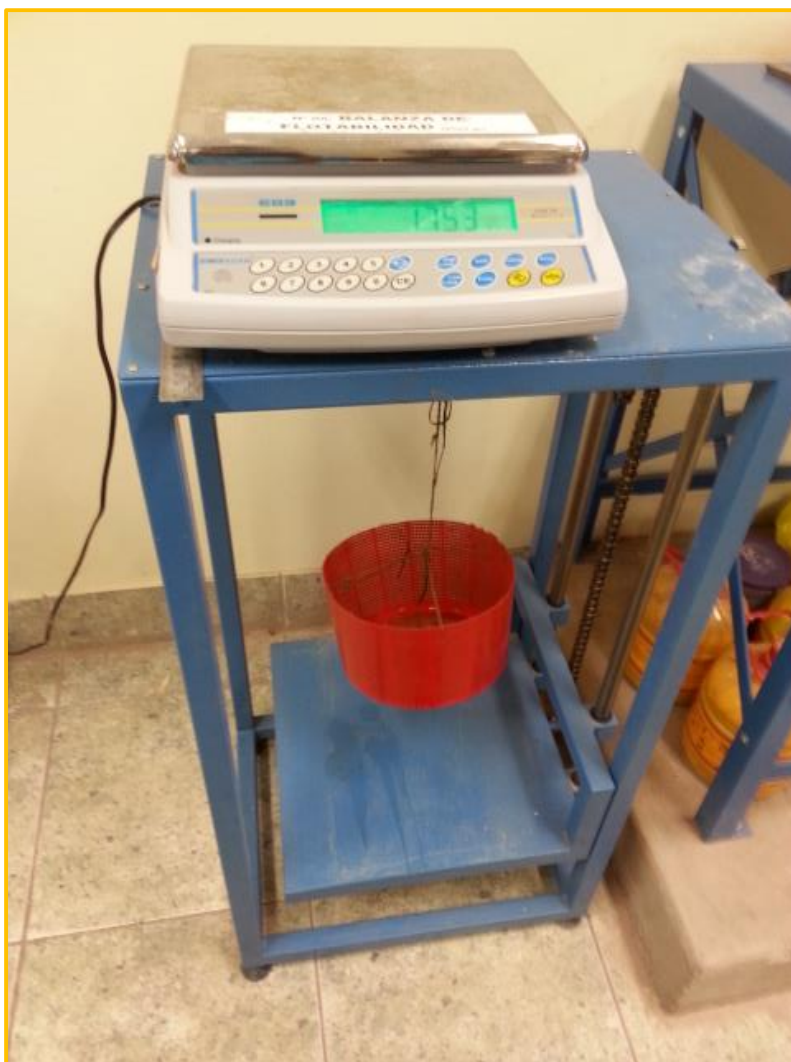
FIGURA N° 67: BALANZA ELECTRÓNICA

La balanza es un aparato que sirve para calcular el peso de un elemento. Este procedimiento se realiza a partir de que se coloca tal elemento u objeto a pesar en una superficie y la misma calcula, a través de diferentes métodos, su peso de manera casi instantánea. Una balanza electrónica nos puede decir de manera inmediata y, aún más importante, de manera exacta el peso de un objeto

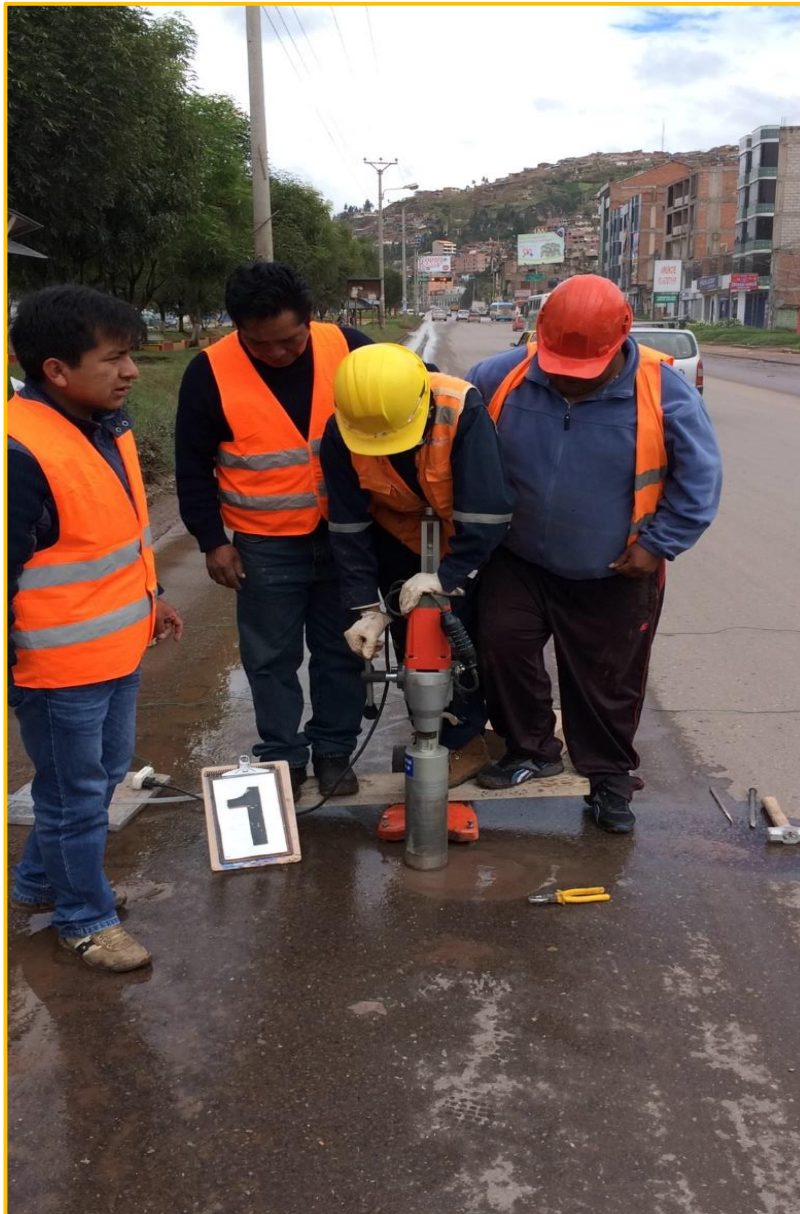
**FIGURA N° 68: MAQUINA PERFORACIÓN
DIAMANTINA**

Es un instrumento para extraer probetas de asfalto del lugar in situ

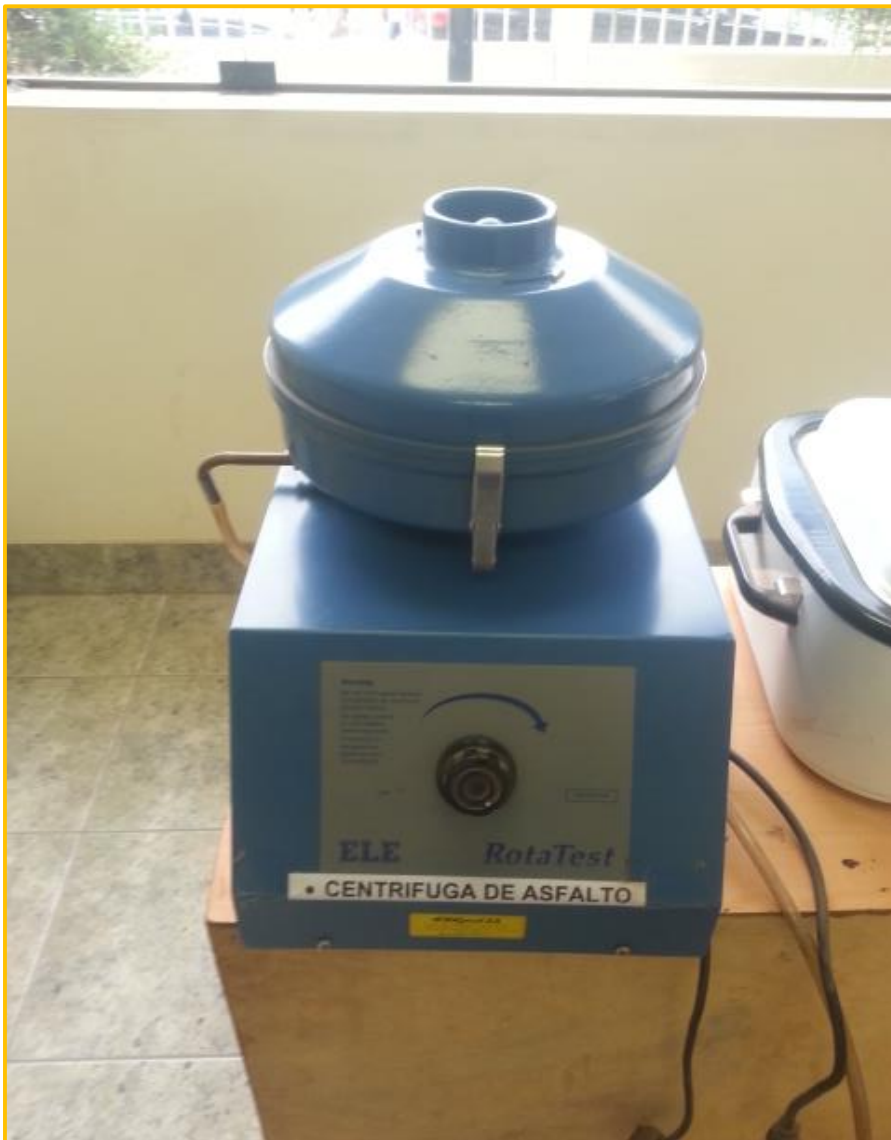
FIGURA N° 69: MAQUINA CENTRIFUGA DE ASFALTO

Se utiliza para la determinación de porcentaje de asfalto en la mezcla bituminosa

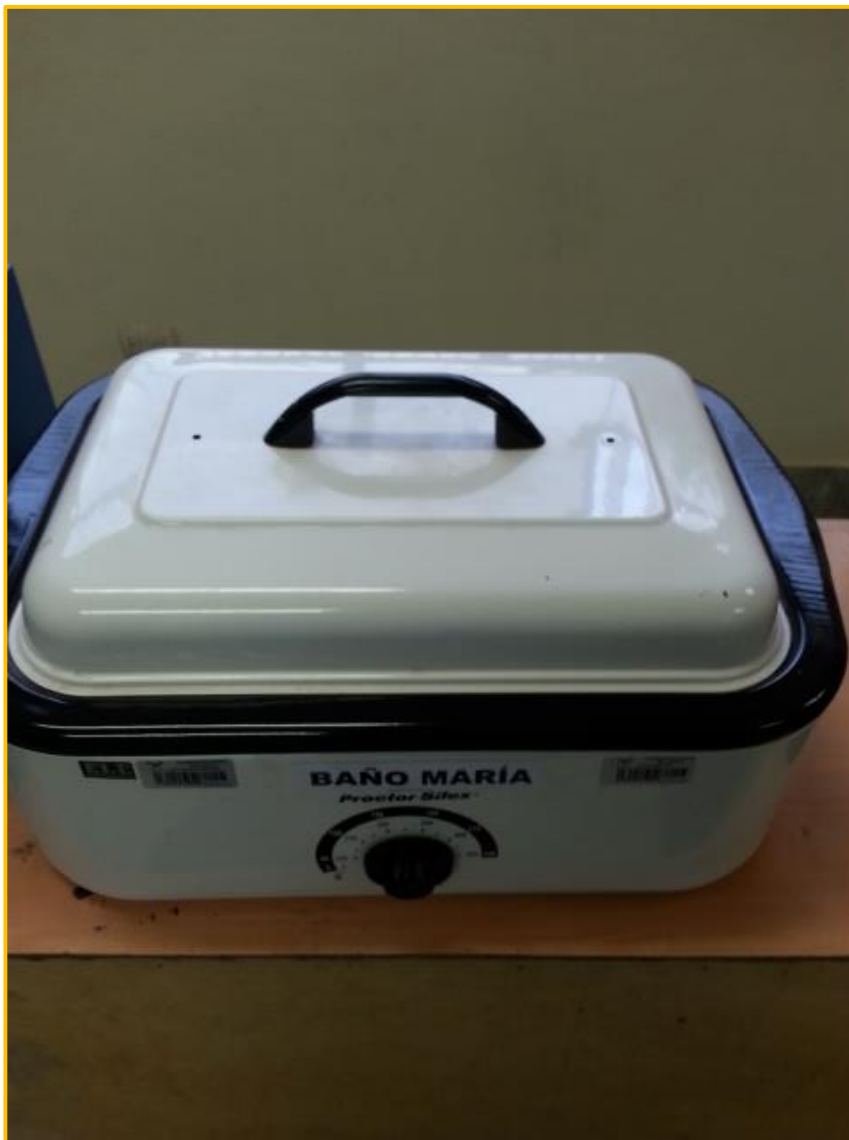
FIGURA N° 70: EQUIPO BAÑO MARÍA

Este equipo se utiliza para el calentamiento indirecto, por convección térmica del medio y de sustancia, se basa en un método empleado para conferir la temperatura uniforme a una sustancia líquida o sólida, sumergiendo el recipiente que lo contiene en otro mayor con agua que se lleva hasta la ebullición.

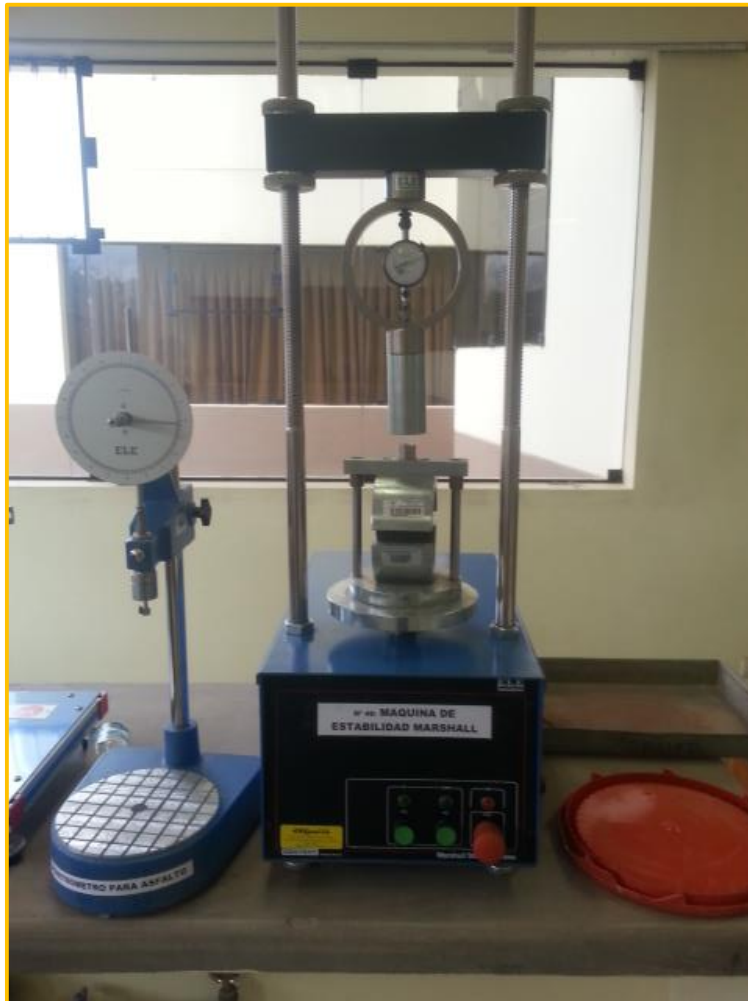
FIGURA N° 71: PRENSA MARSHALL

La prueba Marshall sirve básicamente para verificar la estabilidad y el flujo de la carpeta asfáltica.

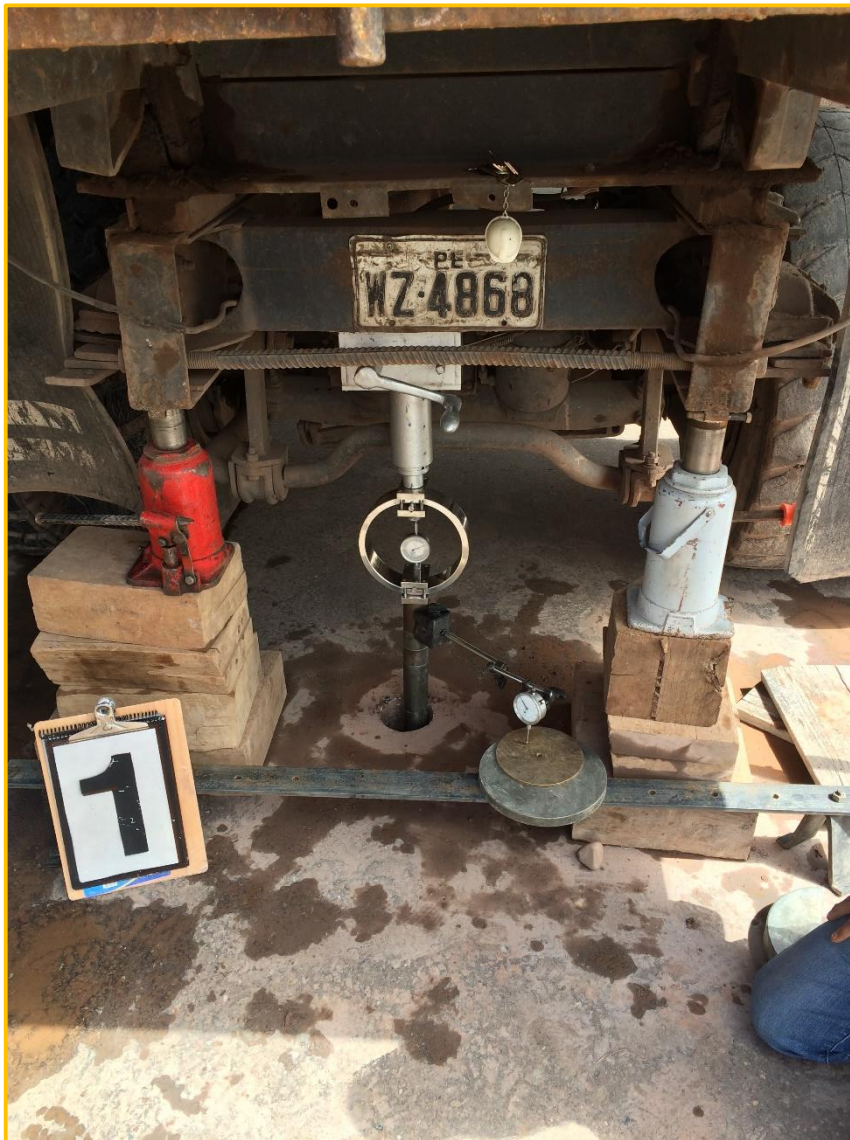
FIGURA N° 72: PRENSA CBR

La prensa de carga CBR, se utiliza para forzar la penetración del pistón en la muestra compactada CBR. La carga se aplica a través de un gato de tipo mecánico.

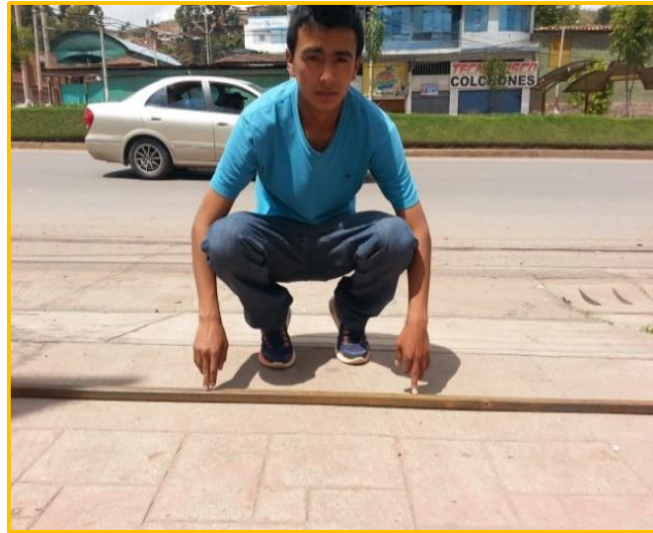
FIGURA N° 77: REGLA METÁLICA

- Regla metálica 3 m
- Wincha
