UNIVERSIDAD ANDINA DEL CUSCO

Escuela Profesional de Ingeniería Civil

TESIS

**“EVALUACIÓN DEL SISTEMA DE PAVIMENTOS FLEXIBLES EN LA
PROLONGACIÓN DE LA AV. LA CULTURA TRAMO (4TO PARADERO DE SAN
SEBASTIÁN – GRIFO MOBIL DE SAN JERÓNIMO)”**

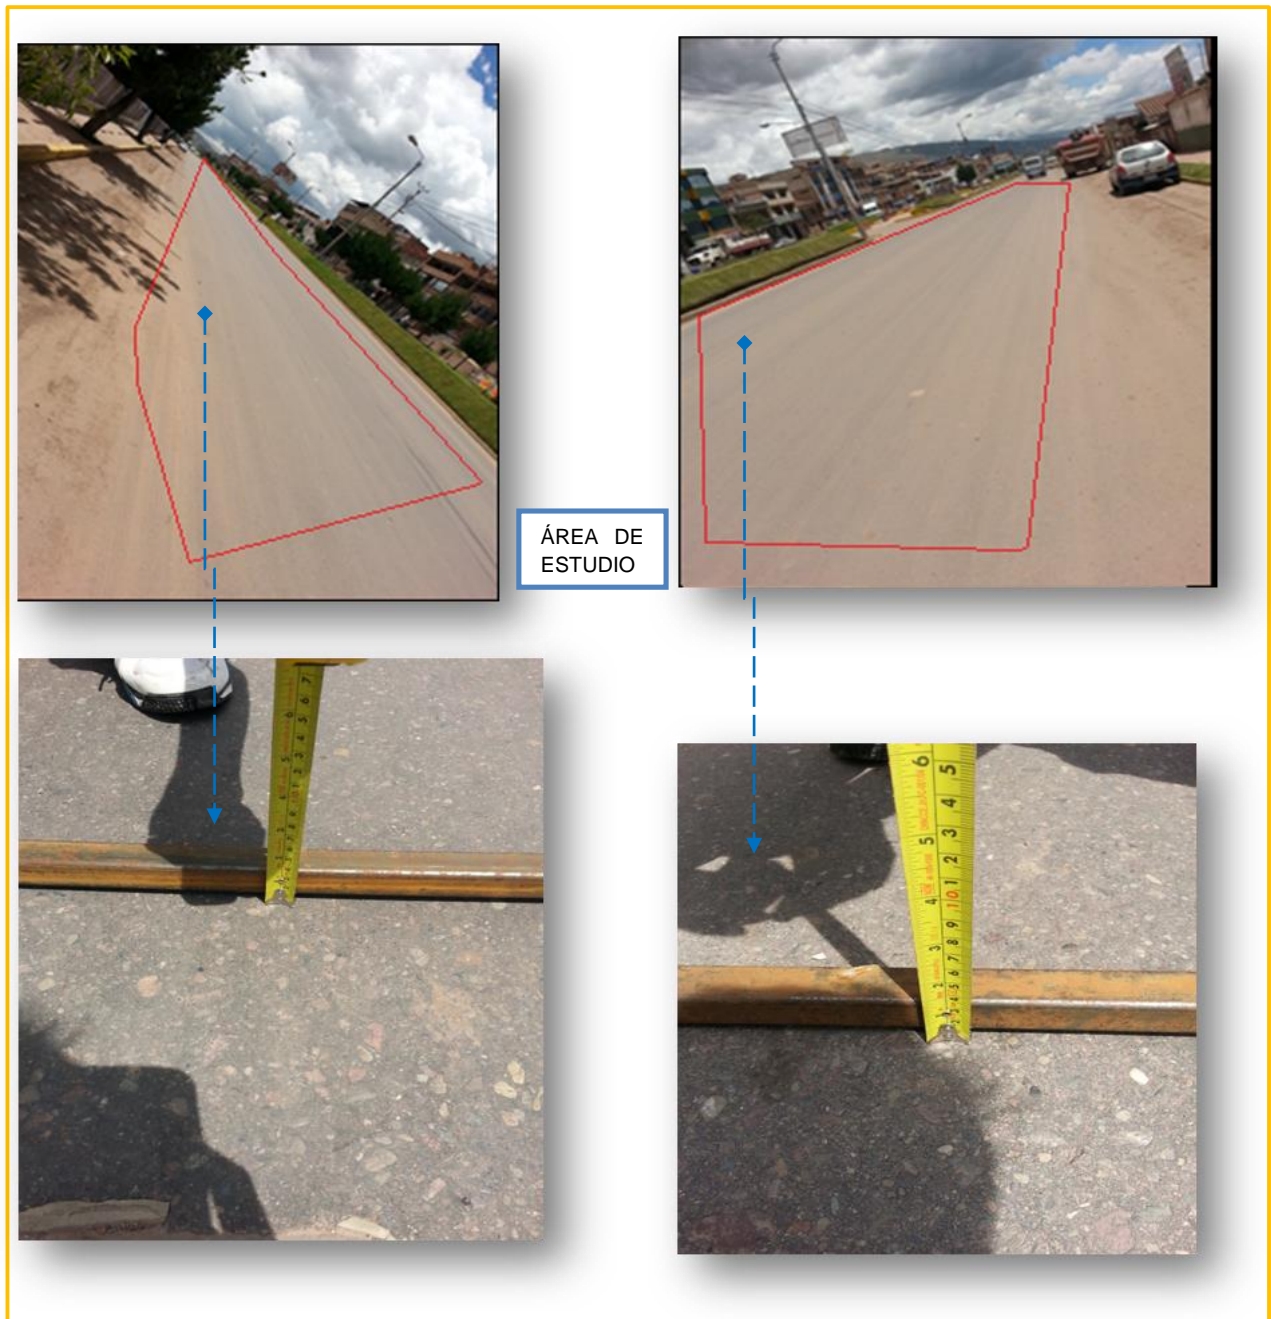
CALZADA	BAJADA
UBICACIÓN	SAN SEBASTIÁN (5° - 7° PARADERO)
PROGRESIVA	0+290 - 0+750
FECHA	15/12/2013
FALLA	AHUELLAMIENTO
NIVEL DE SEVERIDAD	MEDIO

SE APRECIA ONDULACIONES EN LOS TRES CARRILES EL CARRIL IZQUIERDO Y CENTRAL CON UNA DEPRESIÓN DE 1.5CM Y EN EL CARRIL DERECHO CON UNA DEPRESIÓN DE 0.8 CM

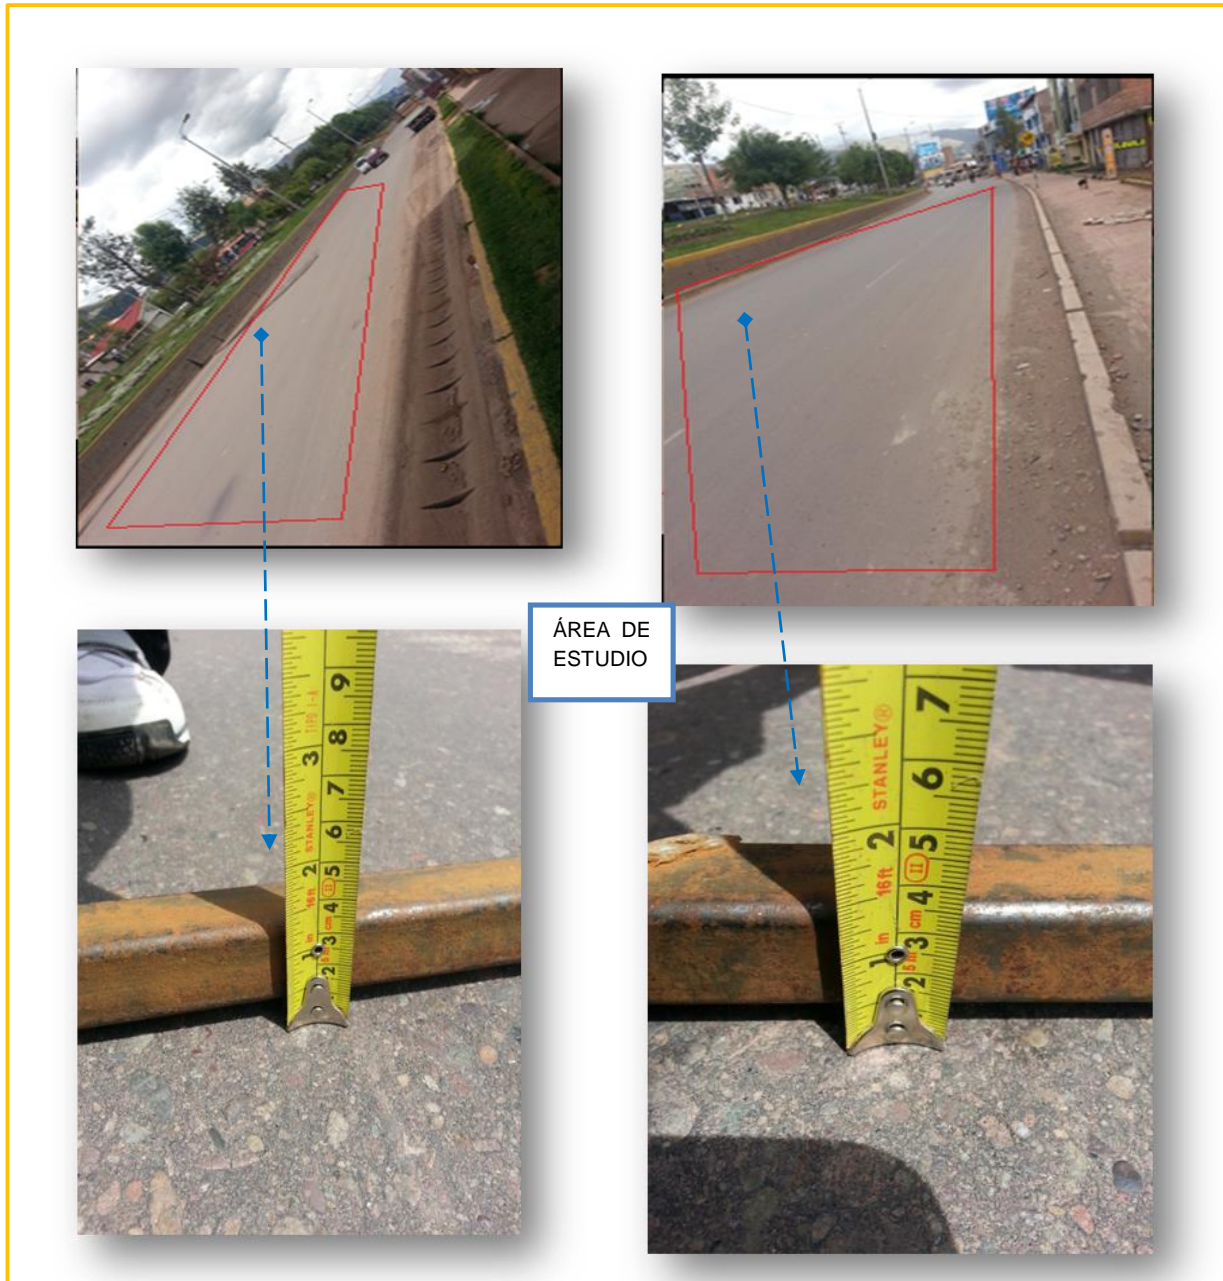
CALZADA	BAJADA
UBICACIÓN	SAN SEBASTIÁN (7° PARADERO)
PROGRESIVA	0+750 - 1+110
FECHA	15/12/2013
FALLA	AHUELLAMIENTO
NIVEL DE SEVERIDAD	BAJO

SE APRECIA ONDULACIONES MÍNIMAS EN LOS TRES CARRILES CASI INAPRECIABLES A SIMPLE VISTA CON DEPRESIONES 0.5 CM - 0.8 CM EN LOS TRES CARRILES

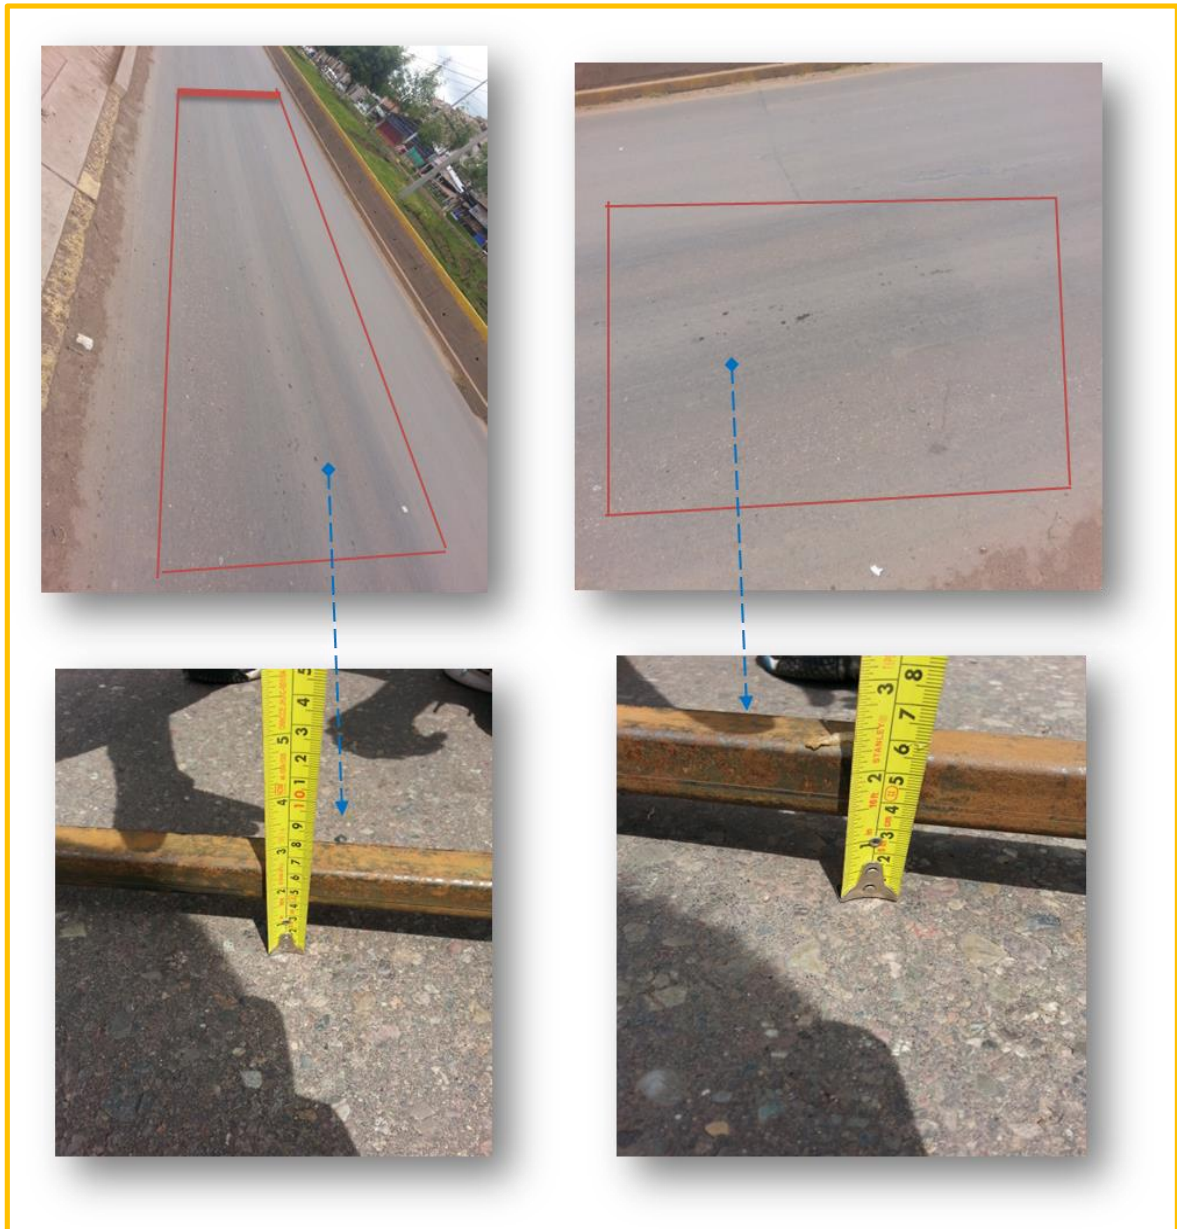
CALZADA	BAJADA
UBICACIÓN	SAN SEBASTIÁN (CAMIONERO PARADERO)
PROGRESIVA	1+110 - 1+130
FECHA	15/12/2013
FALLA	AHUELLAMIENTO
NIVEL DE SEVERIDAD	ALTO

SE APRECIA ONDULACIONES CONSIDERABLES EXACTAMENTE EN LOS CARRILES DERECHO 3.5 CM Y EN EL CARRIL CENTRAL UNA ONDULACIÓN DE 2.6CM (PARADERO CAMIONERO)

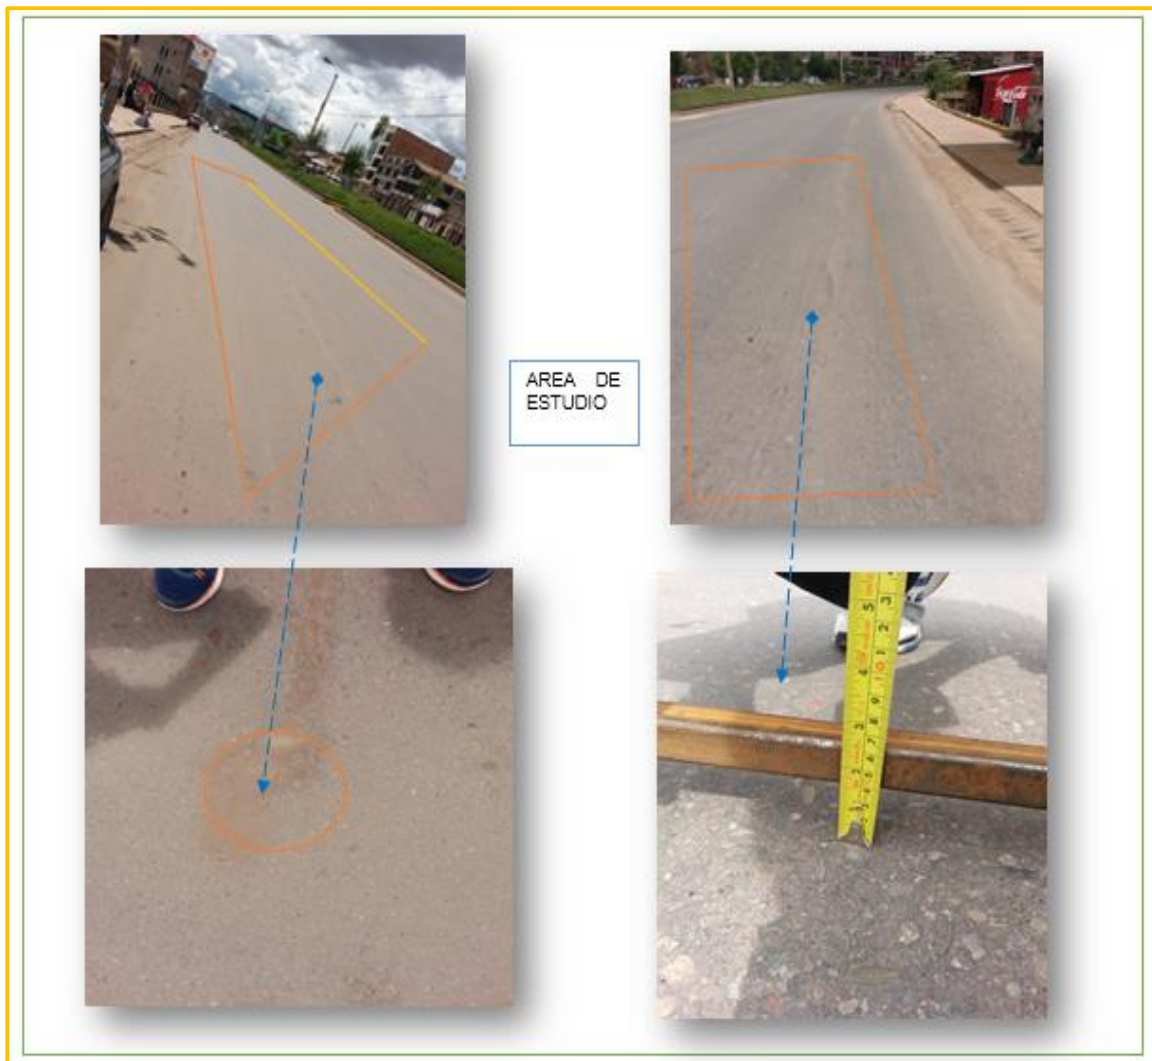
CALZADA	BAJADA
UBICACIÓN	SAN SEBASTIÁN (SAN MIGUEL PARADERO)
PROGRESIVA	1+310 - 1+640
FECHA	15/12/2013
FALLA	AHUELLAMIENTO Y AGUJERO
NIVEL DE SEVERIDAD	MEDIO - ALTO

SE APRECIA UN PEQUEÑA AGUJERO 1 * 3 CM Y ONDULACIONES CONSIDERABLES EN EL CARRIL DERECHO 4.3 CM TAMBIÉN APRECIAMOS ONDULACIONES EN LOS CARRILES IZQUIERDO Y CENTRAL DE 1.5 CM A 1.8 CM

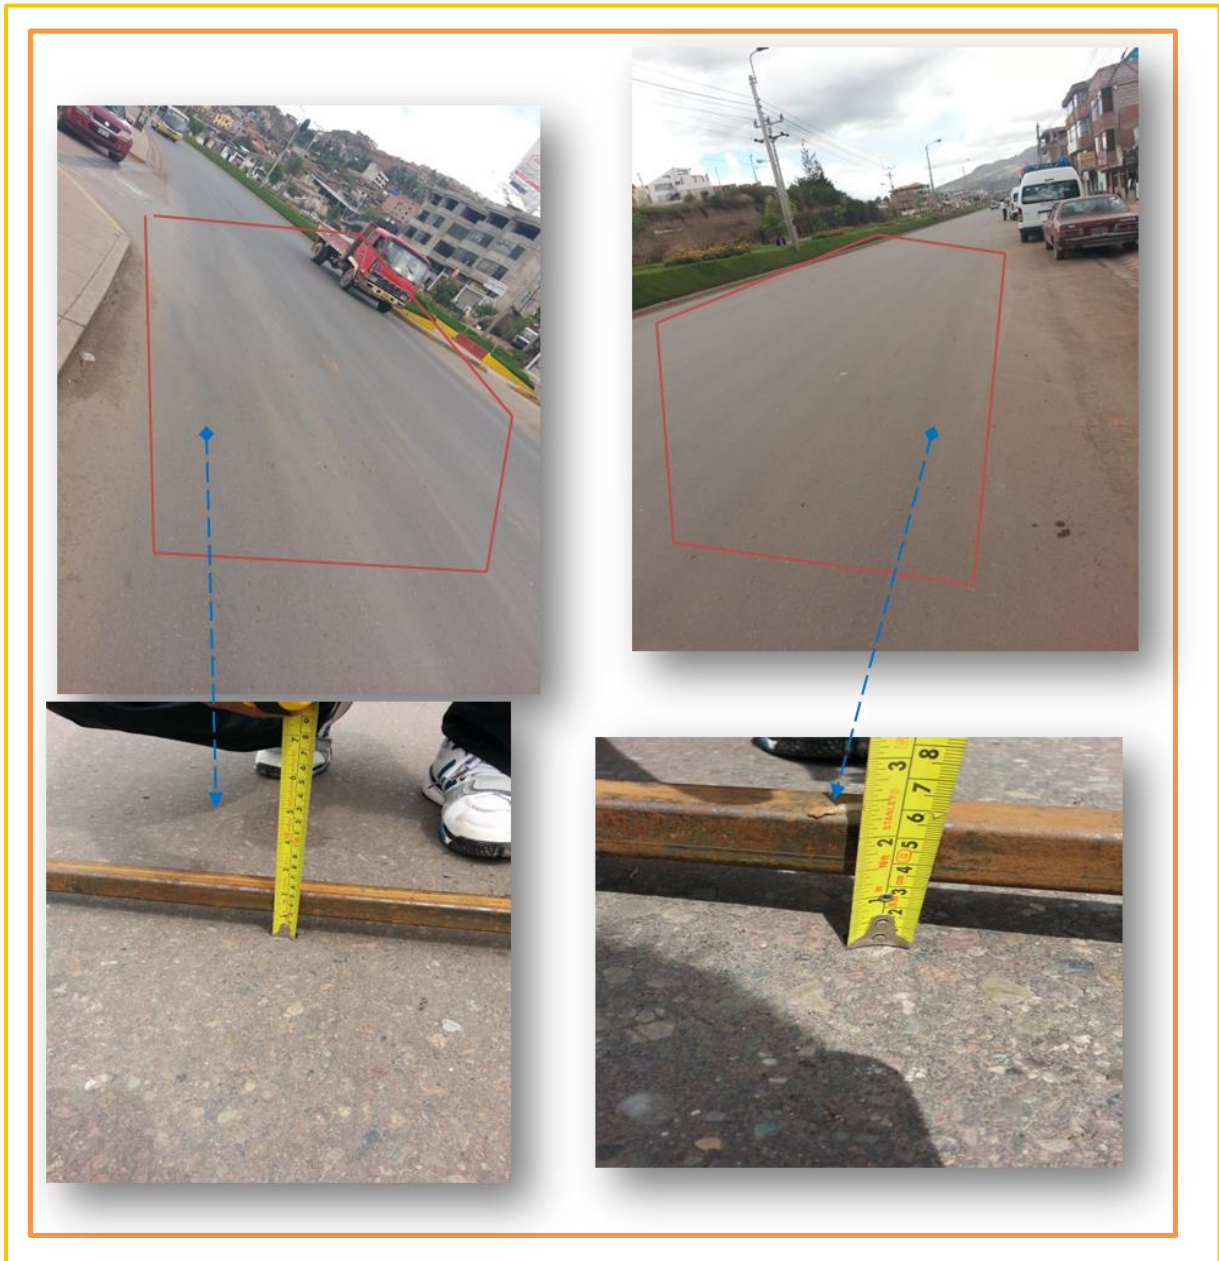
EN ESTA ZONA DE ESTUDIO PRESENTA DEFORMACIONES CONSIDERABLES EN EL CARRIL DERECHO 3.8 CM Y EN EL CARRIL CENTRAL 2.5 CM Y CASI DESPRECIABLE EN EL CARRIL IZQUIERDO (PARADERO SOL DE ORO)

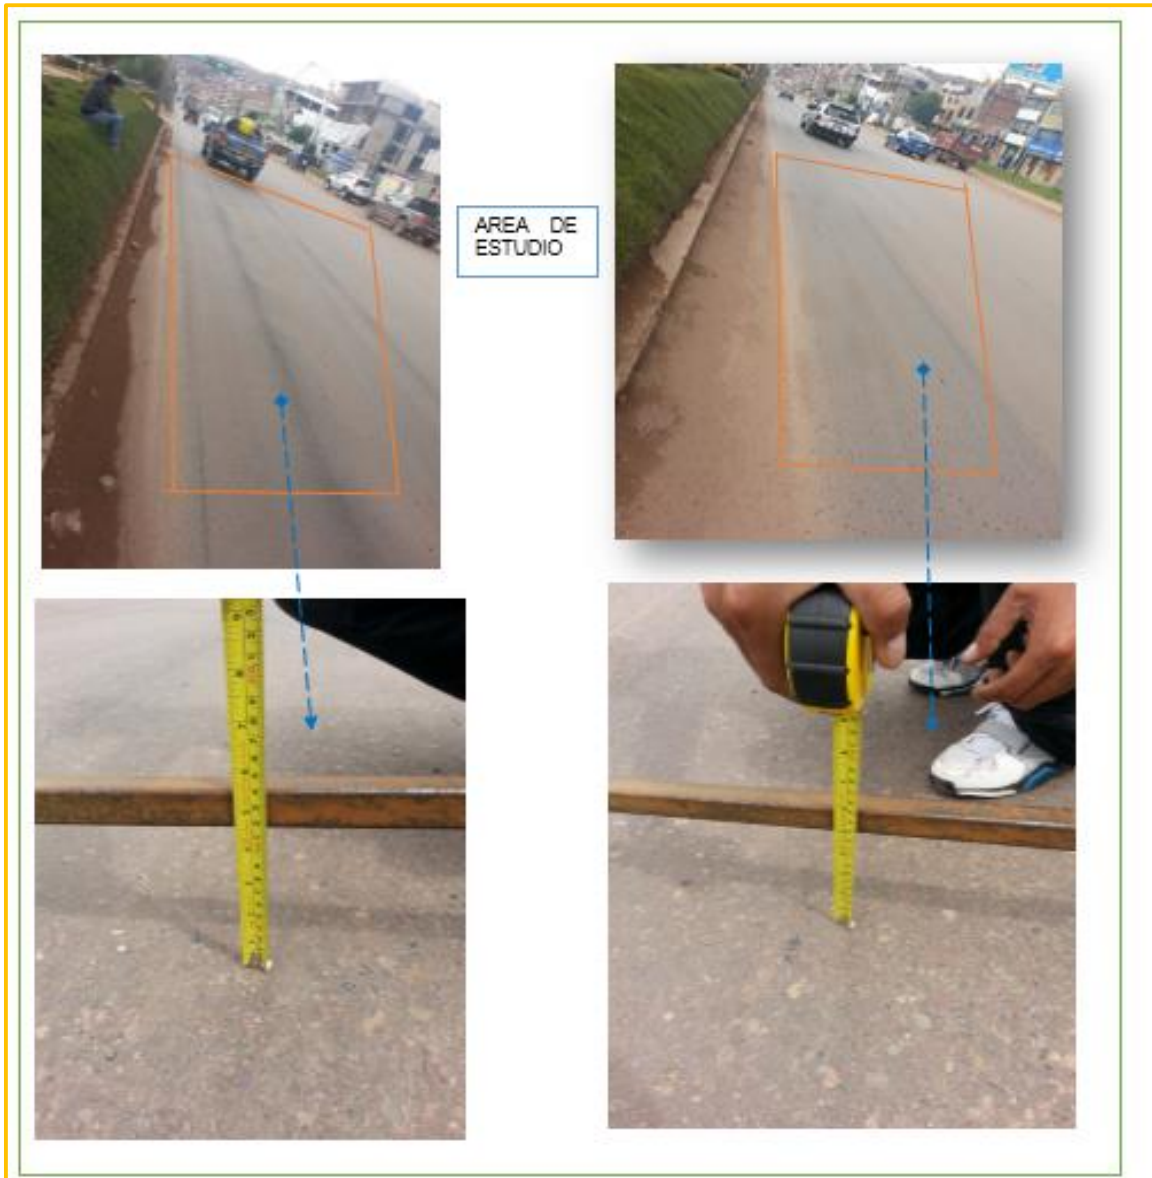
SE APRECIA ONDULACIONES MUY CONSIDERABLES EN EL CARRIL IZQUIERDO QUE SUPERAN UNA ONDULACIÓN DE 12 CM Y MEDIANAMENTE EN EL CARRIL CENTRAL CON UN ONDULAMIENTO DE 2.8CM.

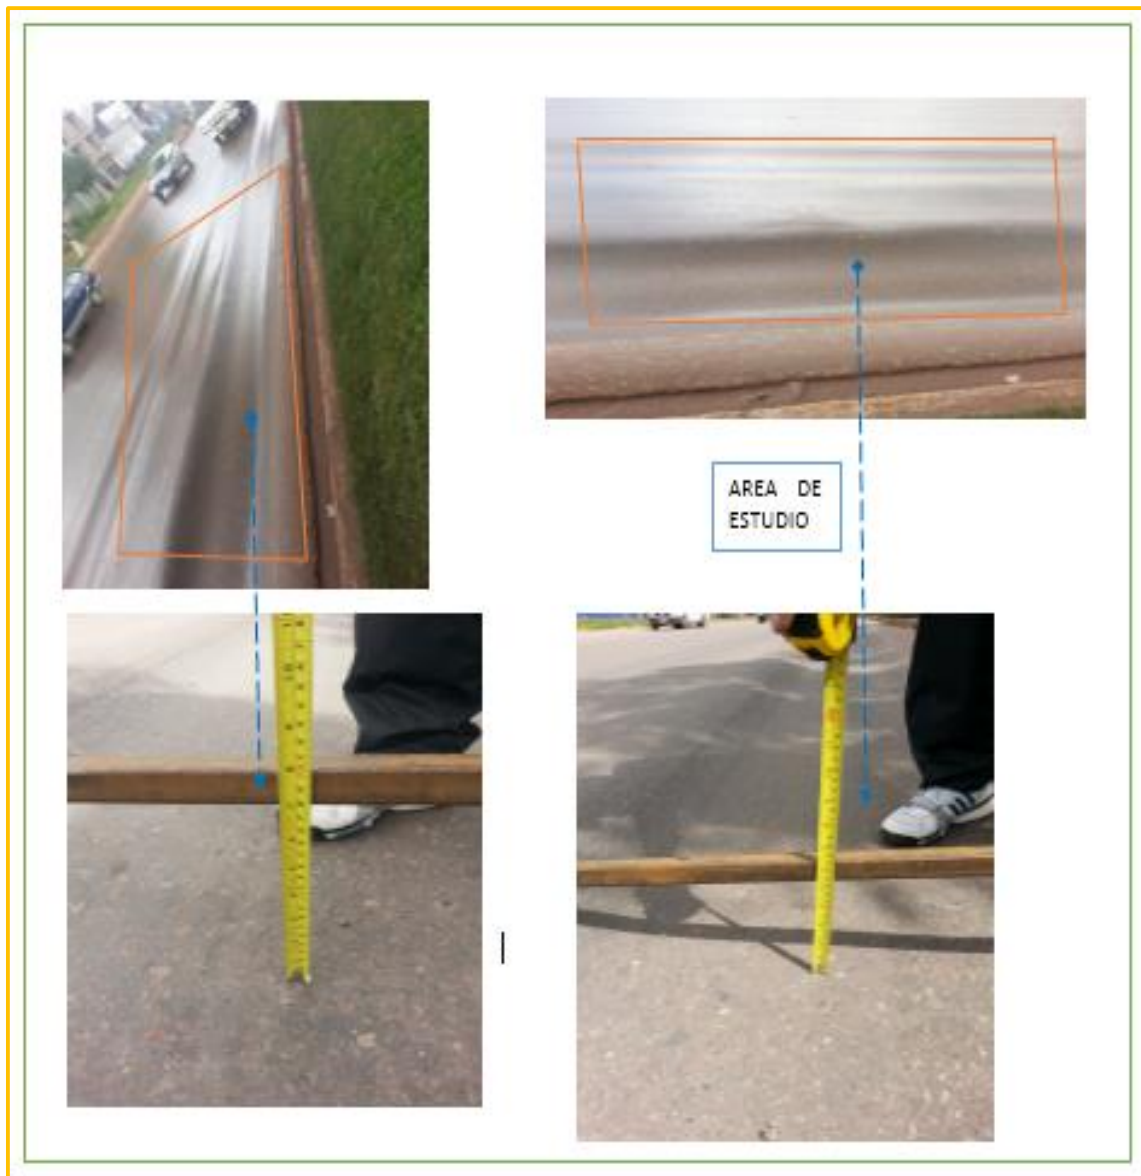
ESTA ÁREA DE ESTUDIO ES LA MAS CRITICA EN TODA LA ZONA EXISTE ONDULACIÓN MUY PRONUNCIADA EN EL CARRIL IZQUIERDO QUE LLEGA A UNA ONDULACIÓN DE HASTA 18 CM (PUESTO QUE EXISTE UN AHUELLAMIENTO MUY PROFUNDO COMO SE OBSERVA EN LA FIGURA) Y LOS DEMÁS CARRILES SON DE ONDULACIÓN DESPRECIABLES

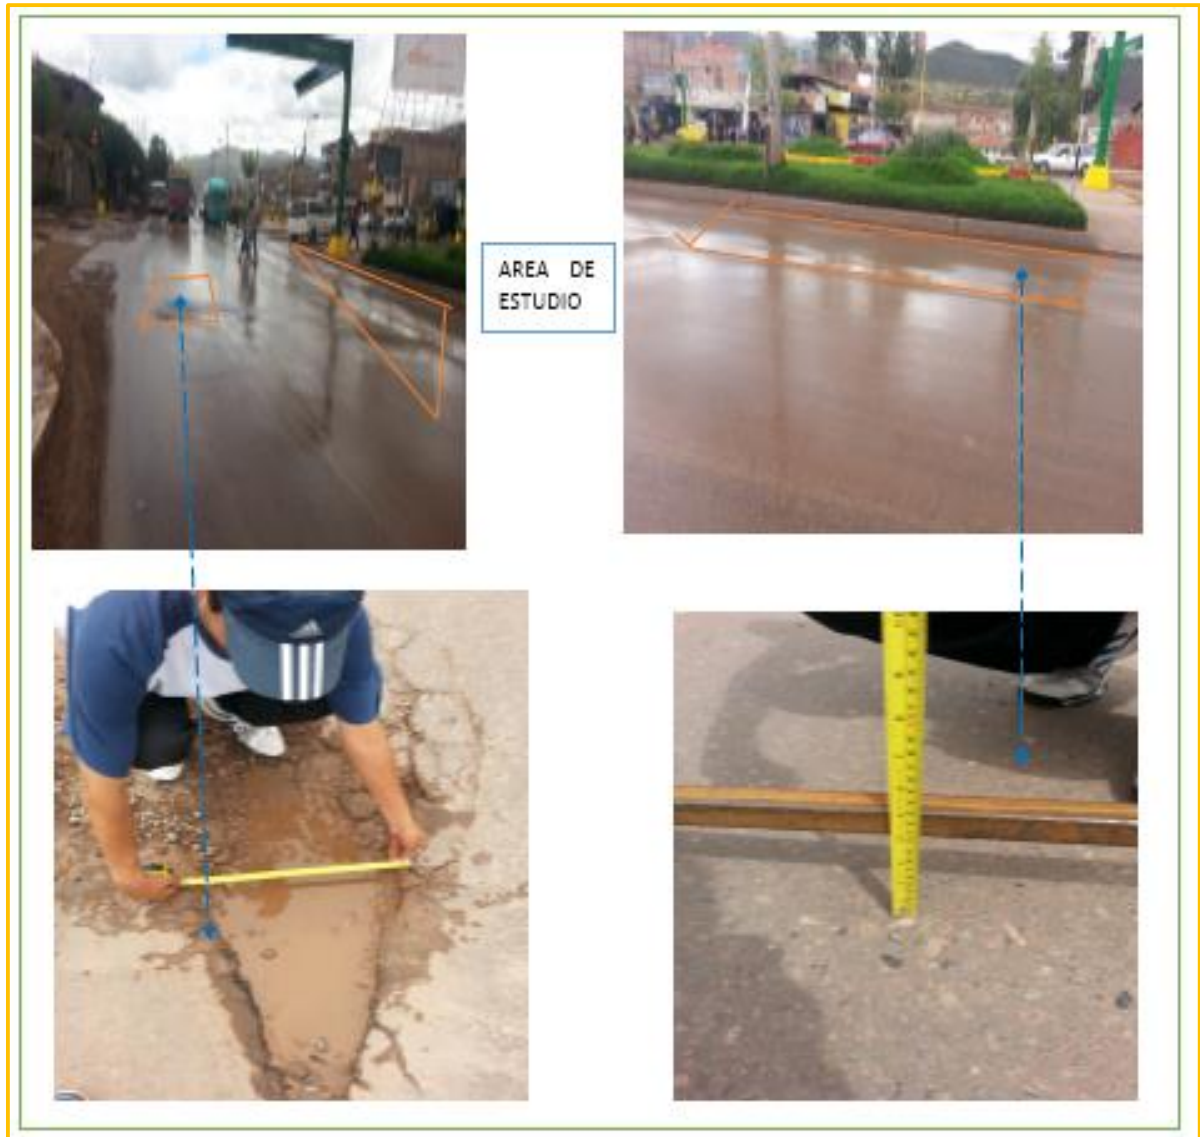
ES UNA DE LAS ZONAS MAS TRÁGICAS DEL TRAMO DONDE ENCONTRAMOS MAS DE 3 FALLAS EN UN MISMO LUGAR AHUELLAMIENTO CON UNA ONDULACIÓN DE 11 CM Y 2 HUECOS DE LAS SIGUIENTES DIMENSIONES 0.90*0.30 * 0.35 Y EL OTRO HUECO CON LAS DIMENSIONES DE 0.4 * 0.35 * 0.4 CM

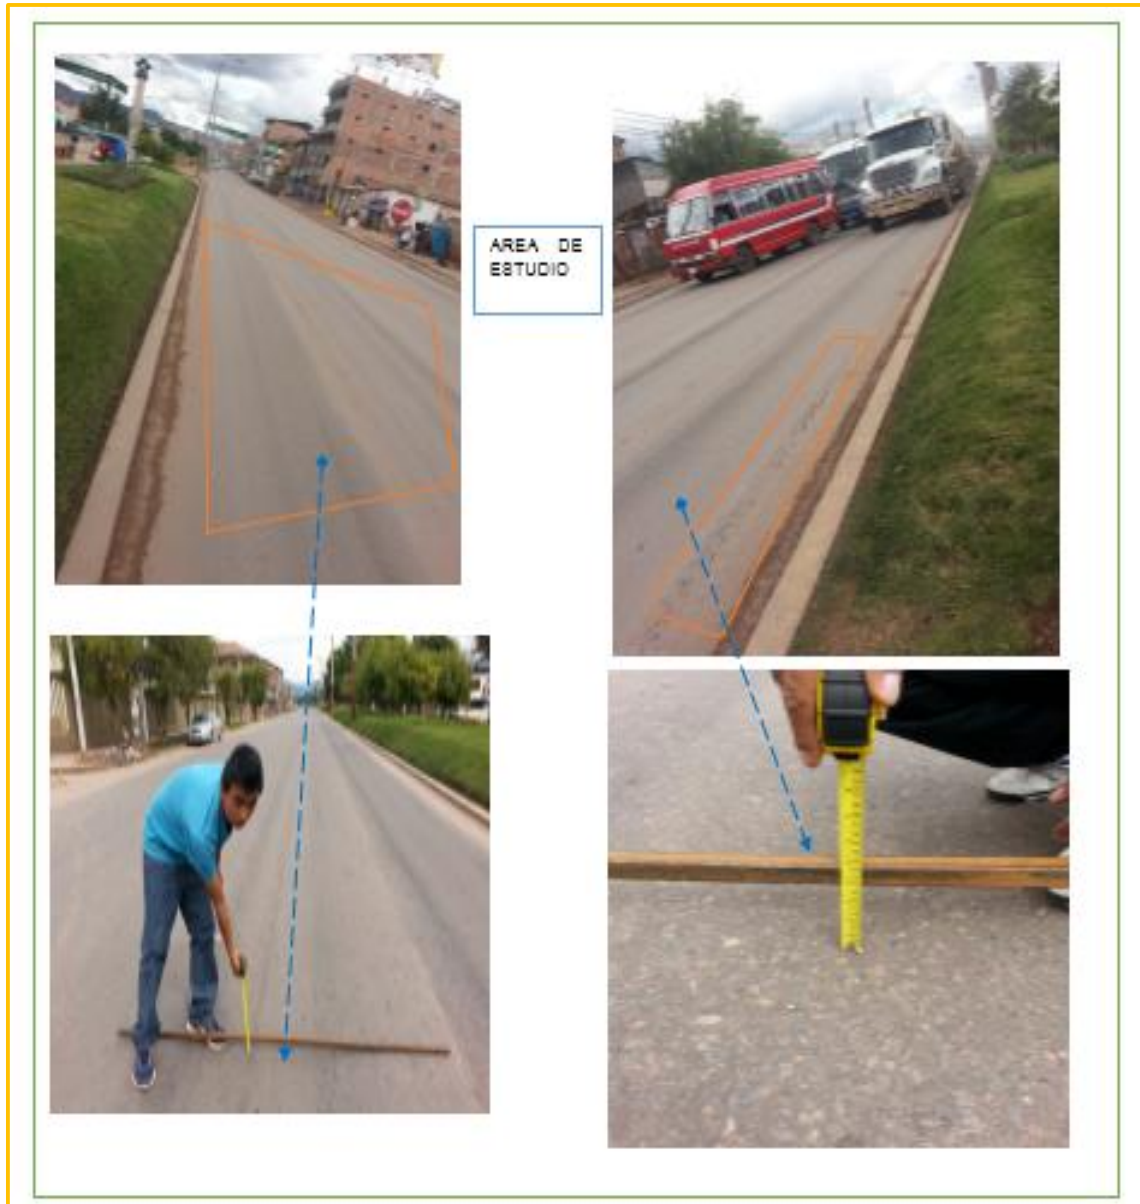
EN ESTA ZONA DE ESTUDIO ENCONTRAMOS 2 TIPOS DE FALLAS AHUELLAMIENTO CON UNA ONDULACIÓN MAX DE 12 CM Y PIEL DE COCODRILO BAJA SOLO EN UN TRAMO DE 5 M

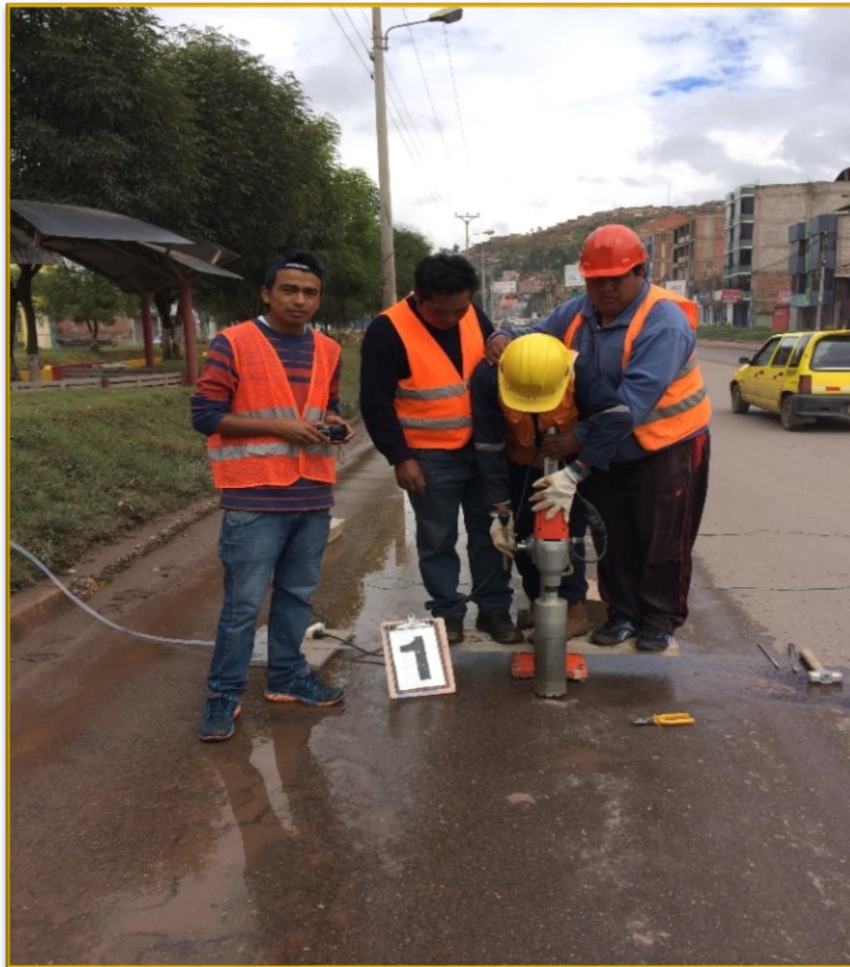
**FIGURA N° 94: COLOCACIÓN DEL EQUIPO
DIAMANTINA**

El plano de progresivas y la ubicación exacta de los puntos de extracción en la prolongación Av. De la cultura 4° paradero San Sebastián hasta Grifo Mobil San Jerónimo se encuentra el en los anexos de la tesis.

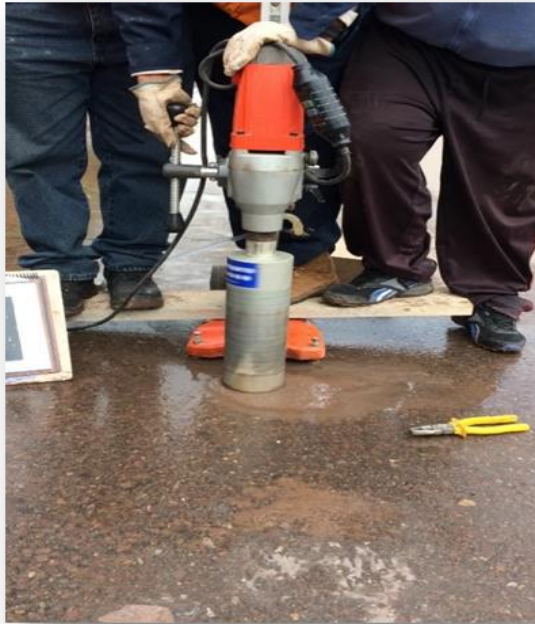
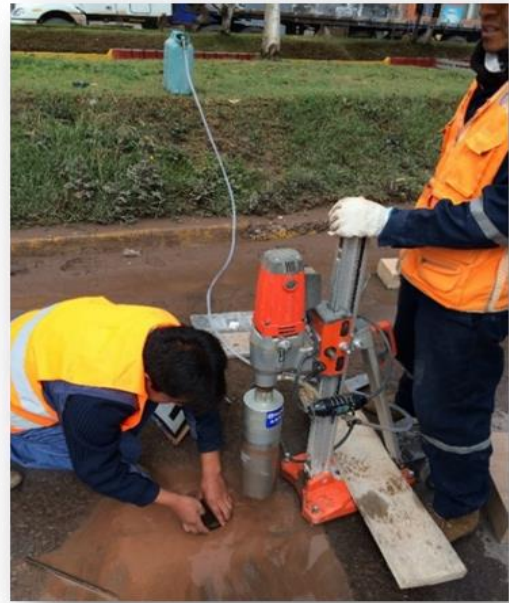
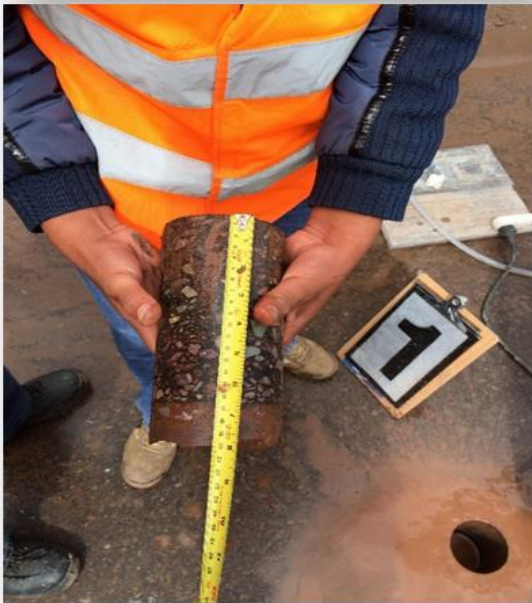
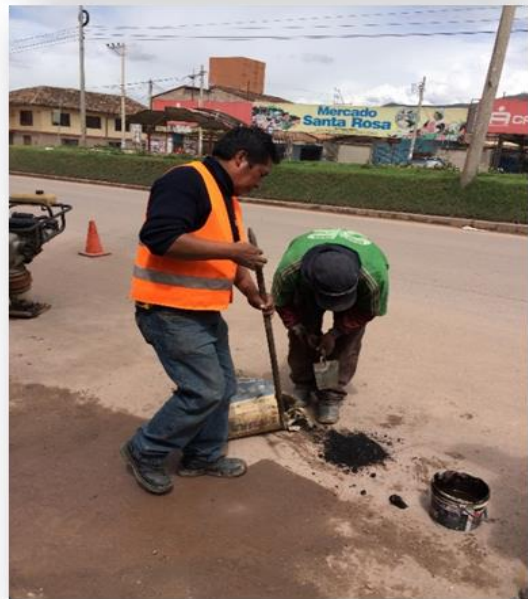
FIGURA N° 95: PERFORACIÓN DEL PAVIMENTO Y SELLADO

Una vez que ya esté en posición correcta el equipo de perforación diamantina se tiene que introducir el perforador a la carpeta asfáltica hasta unos 15 cm de altura para tener una briqueta sólida y que sea útil para el ensayo Marshall, luego se selló el orificio con asfalto.

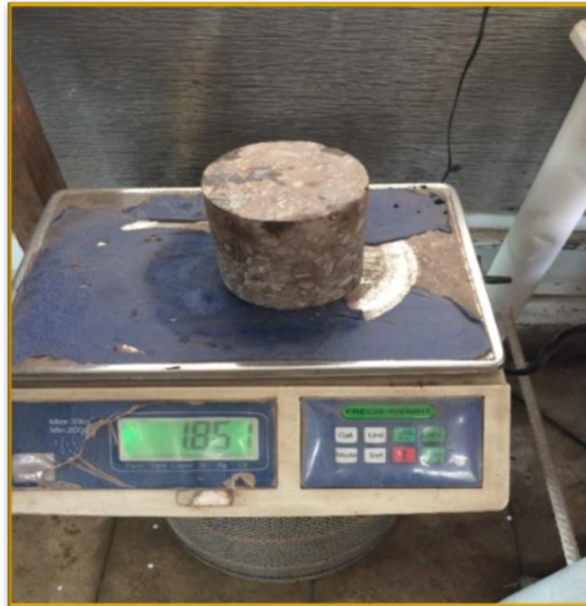
FIGURA N° 96: PESO DE LA MUESTRA SECA

Ya teniendo las briquetas asfálticas se llevó donde un técnico para que lo corte las briquetas a las alturas adecuadas 4" de altura y lo llevamos al laboratorio la briqueta asfáltica se debe de pesar en una balanza electrónica

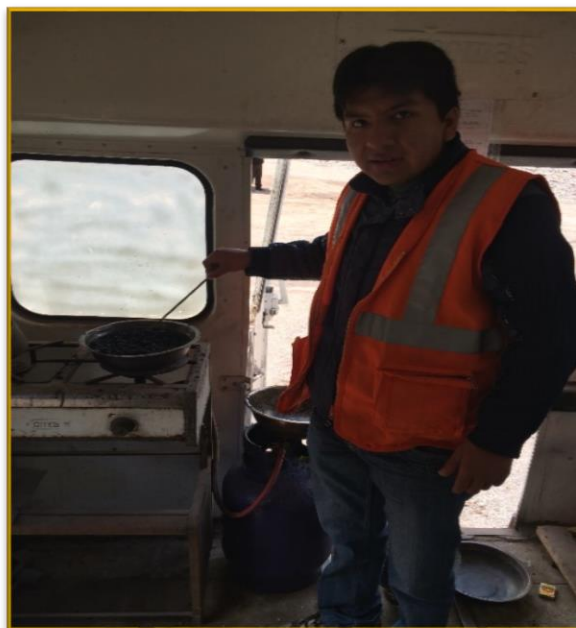
FIGURA N° 97: CALENTADO DE LA MUESTRA

Una vez pesada la muestra se tritura y se comienza a calentar, para facilitar el lavado asfáltico

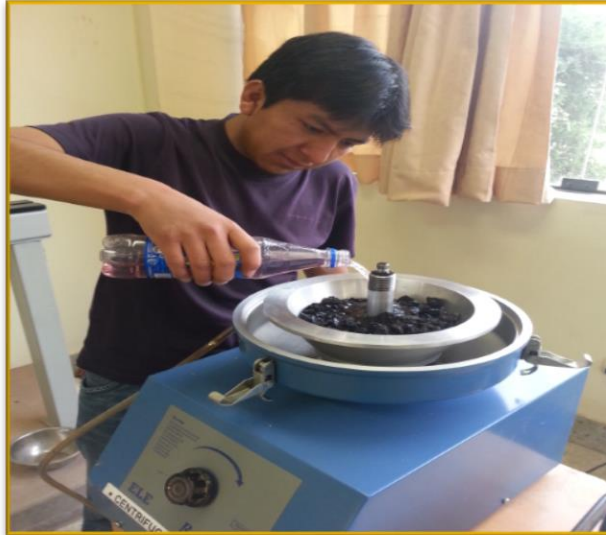
FIGURA N° 98: COLOCACIÓN DE MUESTRA Y LA GASOLINA AL EQUIPO

El pavimento ya triturado y calentado se introduce al equipo de centrifuga de asfalto junto con la gasolina, y está en un porcentaje que cubra toda la muestra del pavimento.

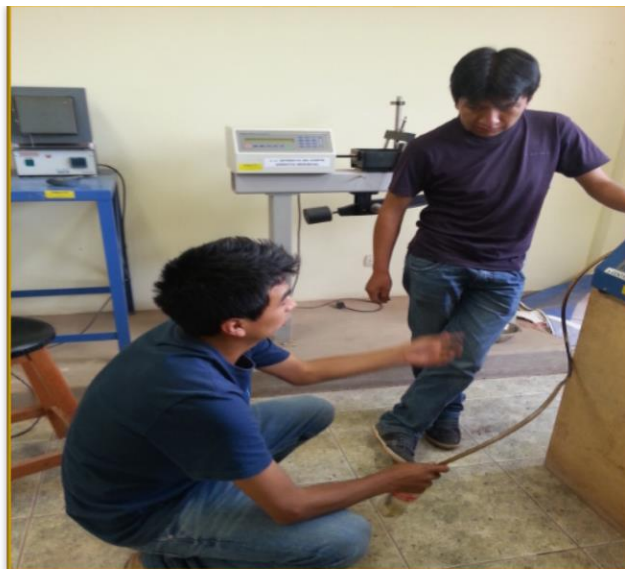
FIGURA N° 99: RECOJO DEL EXTRACTO DEL PAVIMENTO

Se inicia la centrifugación girando lentamente y aumentese gradualmente la velocidad a un máximo de 3600rpm, hasta que deje de fluir el solvente por el desagüe.

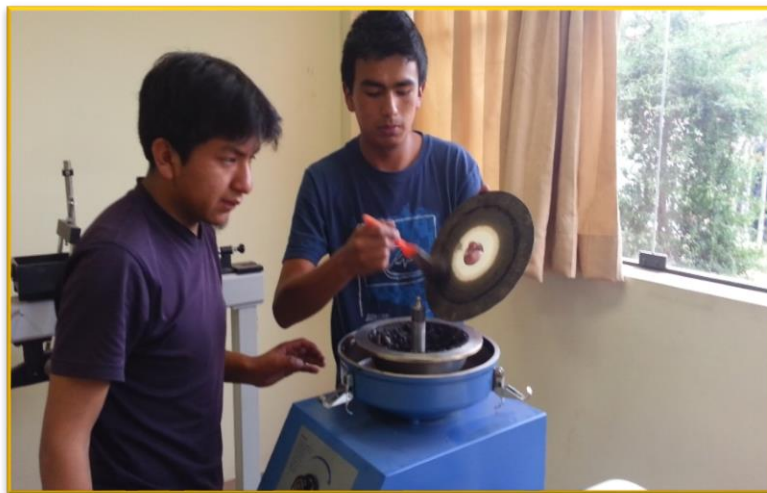
FIGURA N° 100: LIMPIEZA DEL ANILLO FILTRANTE

Una vez acabada el primer lavado centrifuga limpiamos el anillo filtrante cepillando la materia mineral adherida a su superficie y así repetimos de la misma manera cinco lavados centrifugas hasta llegar que el extracto sea de color paja como nos indica la norma **EXTRACCIÓN CUANTITATIVA DE ASFALTO EN MEZCLAS PARA PAVIMENTOS (AASHTO T 30 - MTC E 503)**

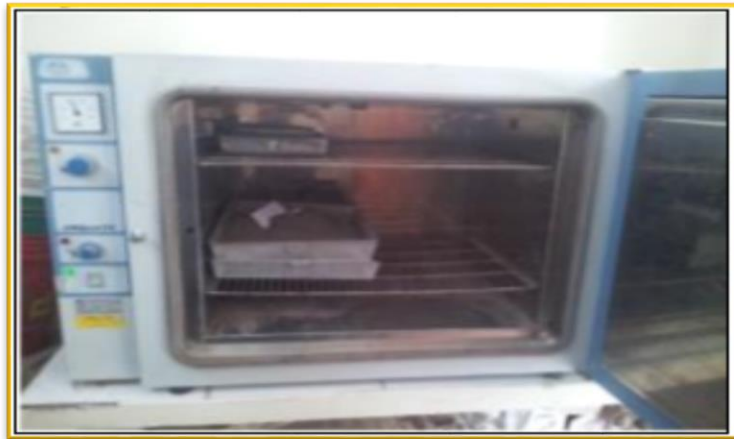
FIGURA N° 101: SECADO SUPERFICIAL DE LA MUESTRA Y PESADO

Ya acabando con el ultimo lavado centrifuga retiramos la muestra lavada y procedimos a pesarla, luego introducimos al horno a un $T^{\circ} 110 \pm 5^{\circ}\text{C}$ durante 24 horas.

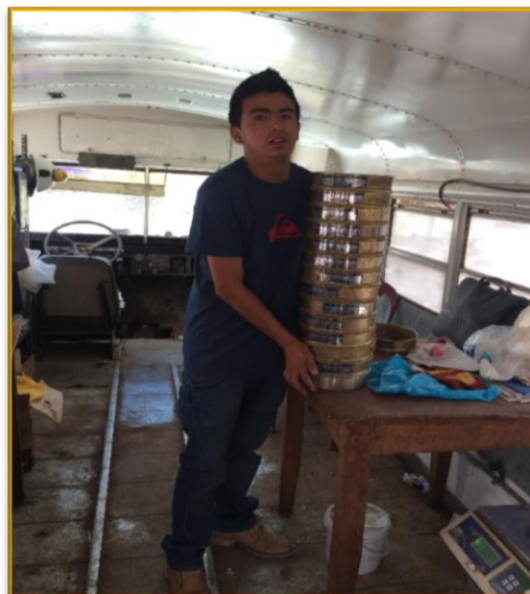
FIGURA N° 102: TAMIZADO DEL MATERIAL

Al día siguiente realizamos su respectiva granulometría de la muestra utilizando el juego de tamices 1", $\frac{3}{4}$ ", $\frac{1}{2}$ ", $\frac{3}{8}$ ", #4, #8, #16, #30, #50, #100, #200 y el fondo.

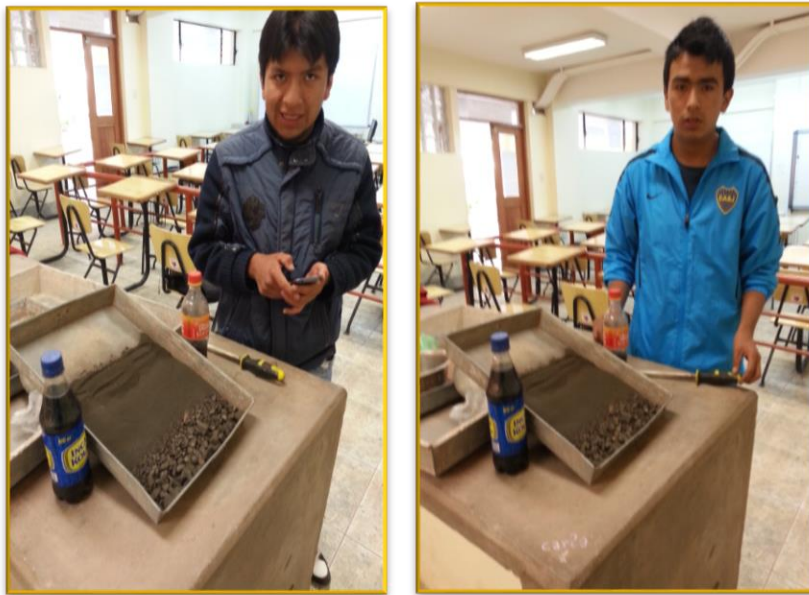
FIGURA N° 103: GRANULOMETRÍA DE LA MUESTRA

Introducimos la muestra en los tamices y procedimos a sacudirlo manualmente ya que es una porción pequeña. Y al pesado de cada una de las cantidades de la muestra que pasa cada malla.

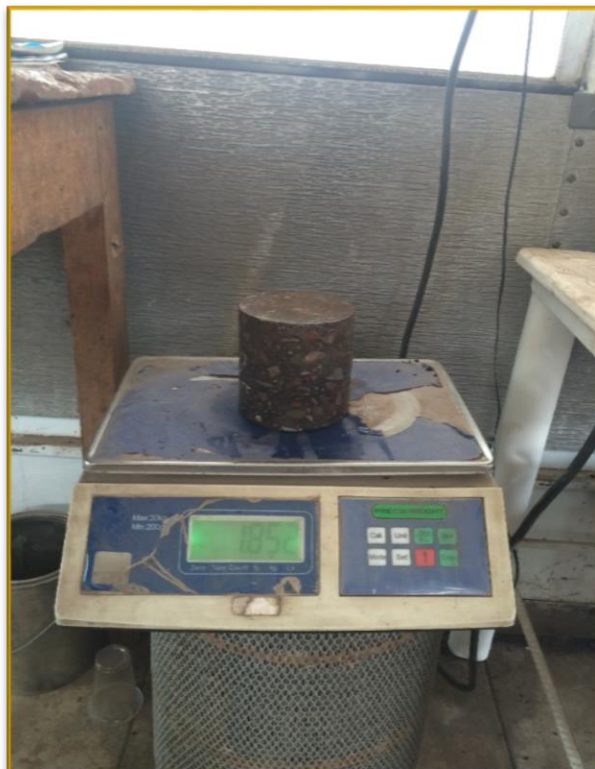
FIGURA N° 104: PESO DE LA MUESTRA

Primeramente, ya teniendo las briquetas de asfalto que sacamos con el equipo de perforación diamantina de la carpeta asfáltica se procede a pesar cada una de las briquetas en la balanza electrónica

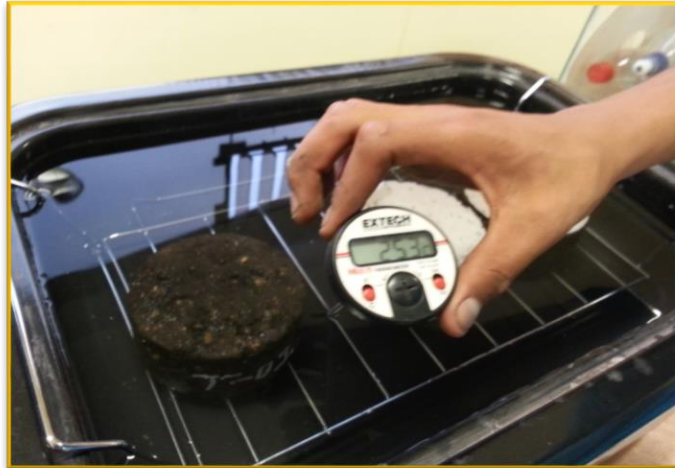
FIGURA N° 105: VERIFICACIÓN DE LA TEMPERATURA DEL AGUA

Luego se introduce las probetas en el agua a una temperatura de 25°C por un tiempo de 5 minutos.

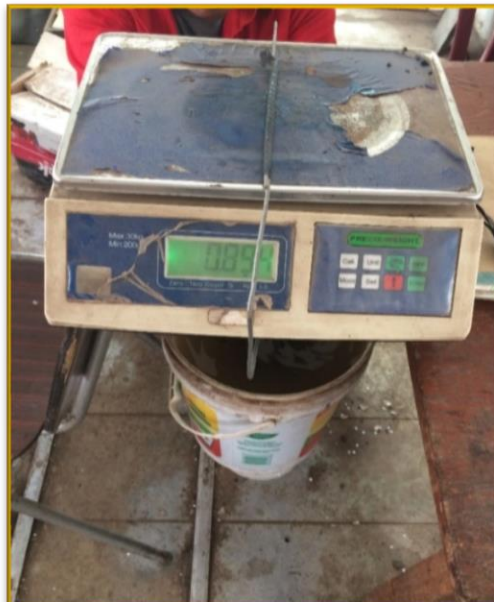
FIGURA N° 106: PESADO DE LA MUESTRA SUMERGIDA

Seguidamente se extraen las 4 probetas del agua para realizar el peso de las probetas sumergidas en agua.

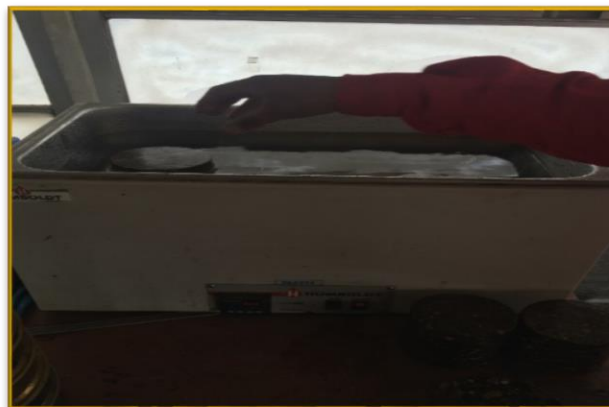
FIGURA N° 108: COLOCACIÓN DE LAS BRIQUETAS EN EL BAÑO MARÍA

Seguidamente las 4 probetas se colocan en un baño maría de agua a 60°C durante 30 a 40 minutos

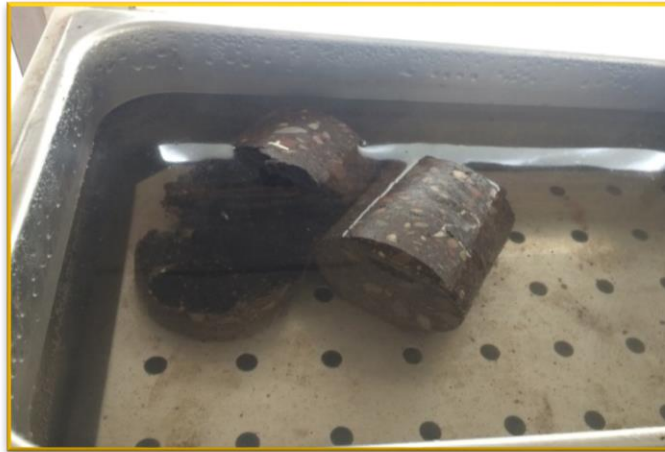
FIGURA N° 109: DESPRENDIMIENTO DE UNA DE LAS BRIQUETAS

Una vez ya encontradas las briquetas dentro del baño maría una de las briquetas por si sola se desprendió. El cual esta briqueta se extrajo de la parte de re capeo de la carpeta asfáltica.

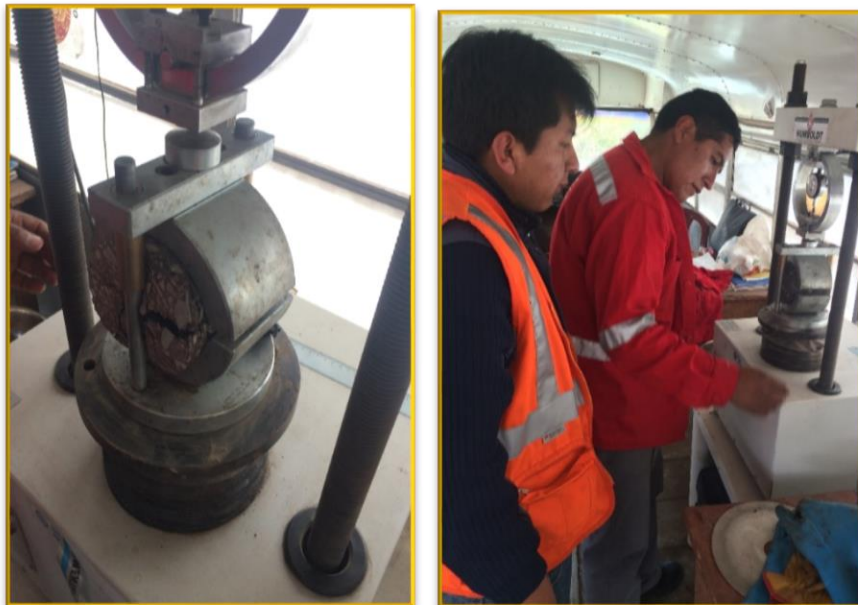
FIGURA N° 110: APLICACIÓN DE LAS CARGAS EN EL APARATO MARSHALL

Se retira las probetas una a una del baño de agua y se coloca en la mordaza; se monta el segmento superior con el medidor de deformación y el conjunto se sitúa centrado en la prensa. Se aplica la carga sobre la briqueta con una prensa.

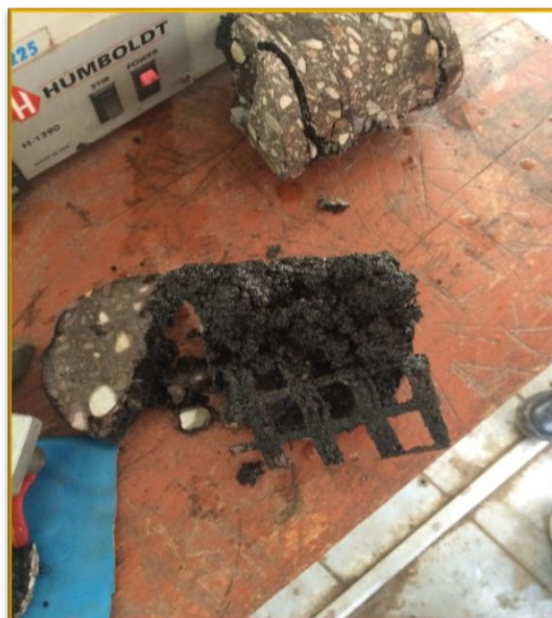
FIGURA N° 111: BRIQUETAS LUEGO DE APLICARLES EN ENSAYO MARSHALL

Una vez ensayadas las probetas se tiene valores de deformación y estabilidad de esta; también se puede observar cómo quedan las probetas tras el ensayo.

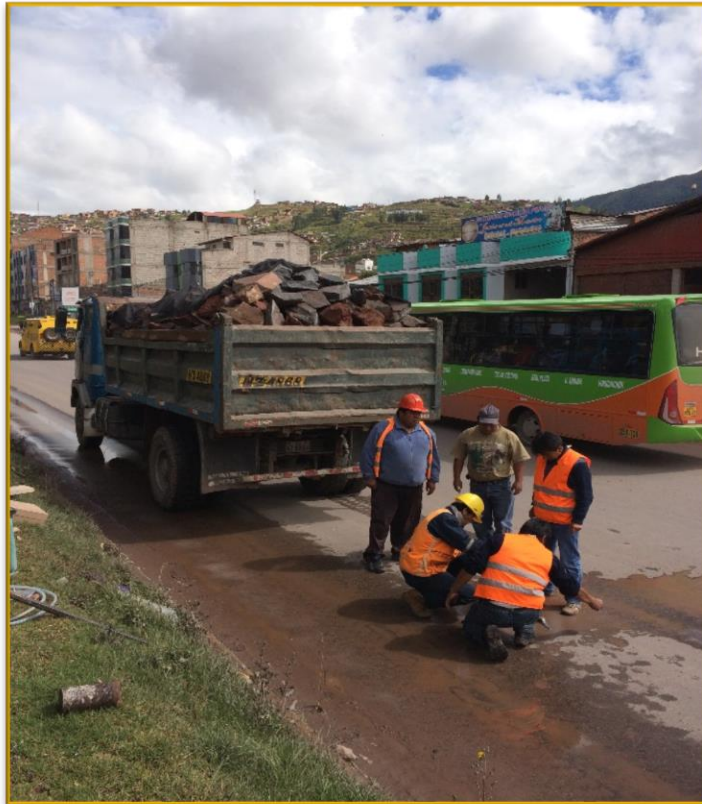
FIGURA N° 112: PRIMER PUNTO DE ENSAYO PARA EL CBR IN SITU

Se localizó el vehículo con la carga adecuada para proveer una reacción, de tal forma que el dispositivo de reacción quede directamente sobre la superficie a ensayar.
