UNIVERSIDAD ANDINA DEL CUSCO

Escuela Profesional de Ingeniería Civil

TESIS

**“EVALUACIÓN DEL SISTEMA DE PAVIMENTOS FLEXIBLES EN LA
PROLONGACIÓN DE LA AV. LA CULTURA TRAMO (4TO PARADERO DE SAN
SEBASTIÁN – GRIFO MOBIL DE SAN JERÓNIMO)”**

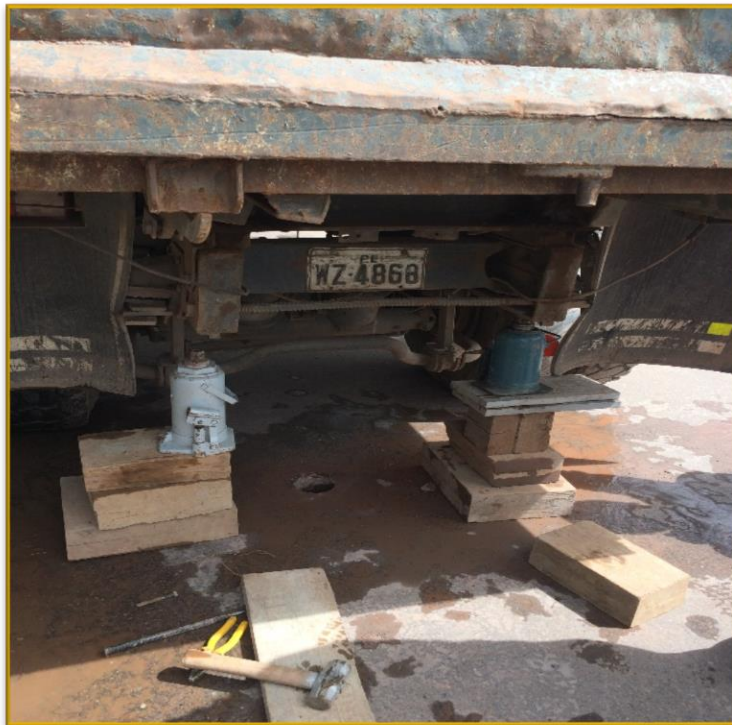
FIGURA N° 113: COLOCACIÓN DE LAS GATAS EN LA PARTE TRASERA DEL VEHÍCULO

Seguidamente, de haber posicionado de manera correcta el camión sobre la superficie a ensayar. Se coloca las gatas debajo de la viga y en cada lado del vehículo para que no exista peso alguno sobre los resortes posteriores y que el vehículo este nivelado en la parte trasera

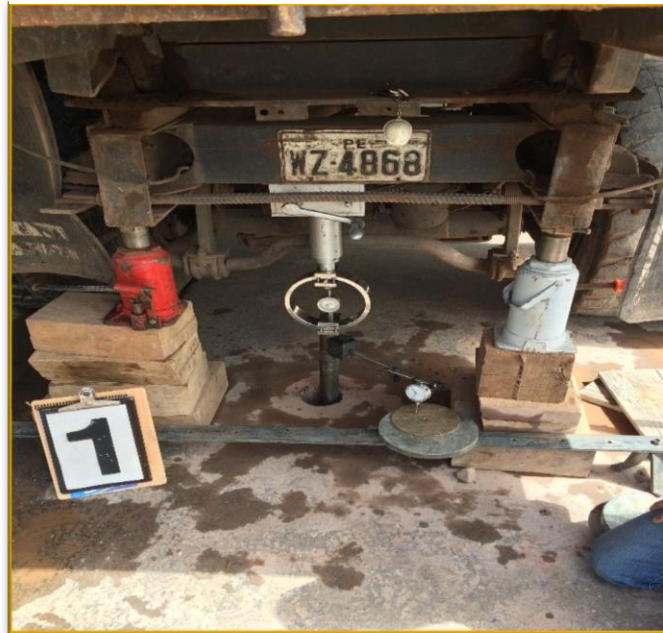
FIGURA N° 115: COLOCACIÓN DE LOS DIALES EN FORMA CORRECTA

Se ubica de manera correcta el gato mecánico al pistón de penetración, la platina de sobre carga y se conecta el anillo de carga al extremo del gato, se adiciona a la platina un numero de pesos de sobre carga que transmita una presión equivalente a la transmisión de carga y colocamos las dos lecturas de los diales en cero

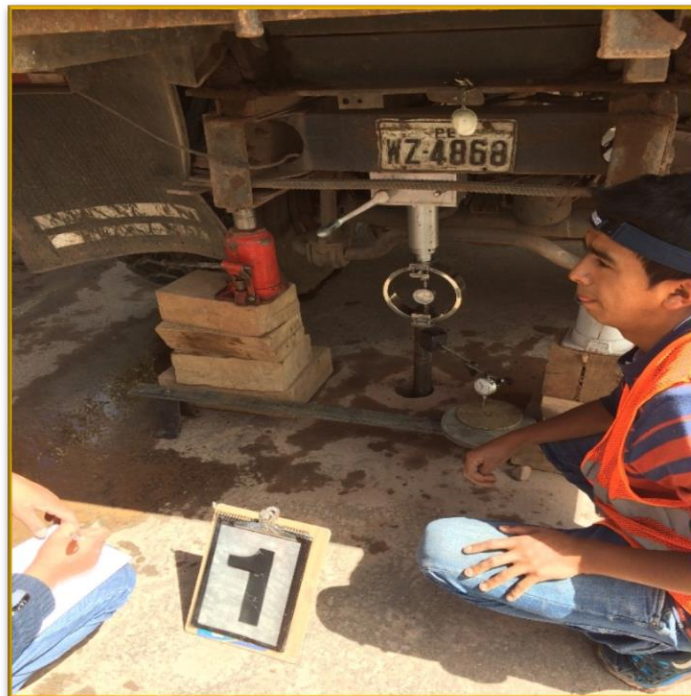
FIGURA N° 116: LECTURA DE LOS ANILLOS DE CARGA

Se aplica la carga al pistón de penetración, luego se registra las lecturas del anillo de carga para cada 0.025" de incremento de penetración hasta una profundidad final de 0.5"

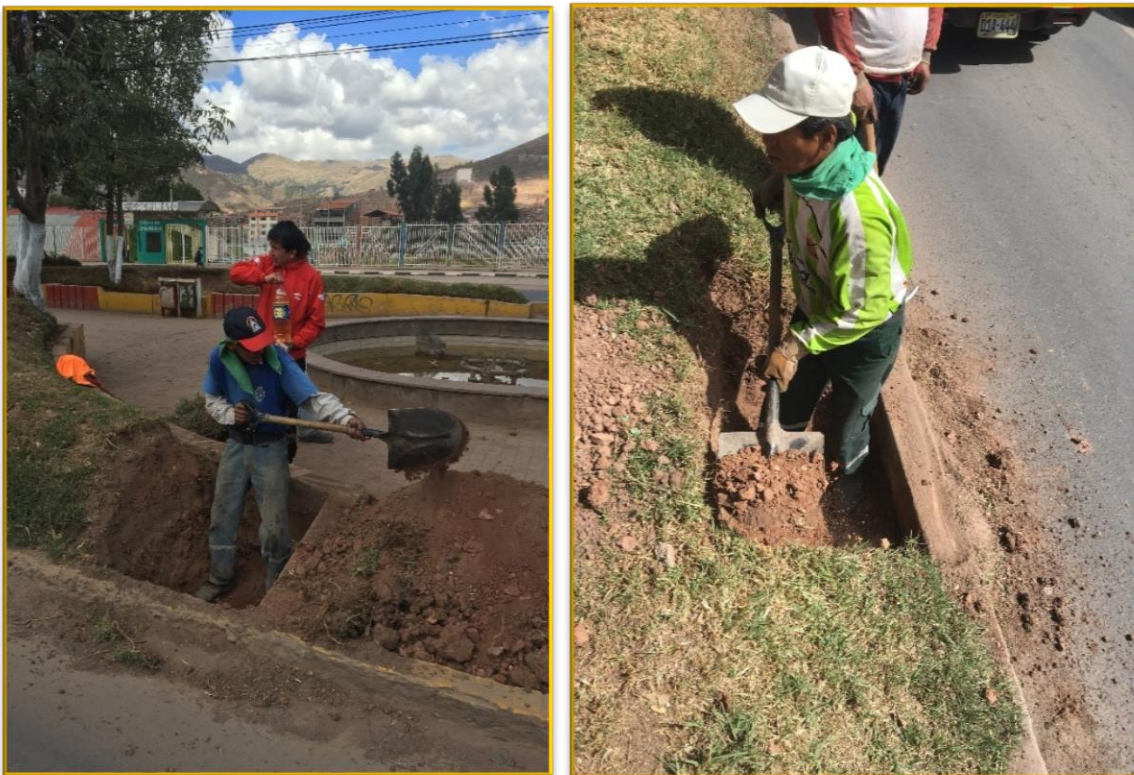
FIGURA N° 118: EXCAVACIÓN DE LAS CALICATAS

El segundo punto donde hicimos la calicata fue a la altura del séptimo paradero San Sebastián en la calzada de subida en el carril izquierdo en la progresiva 8+43 frente de la iglesia evangélica. La calicata se encontró al borde del sardinel y el área verde de la berma central.

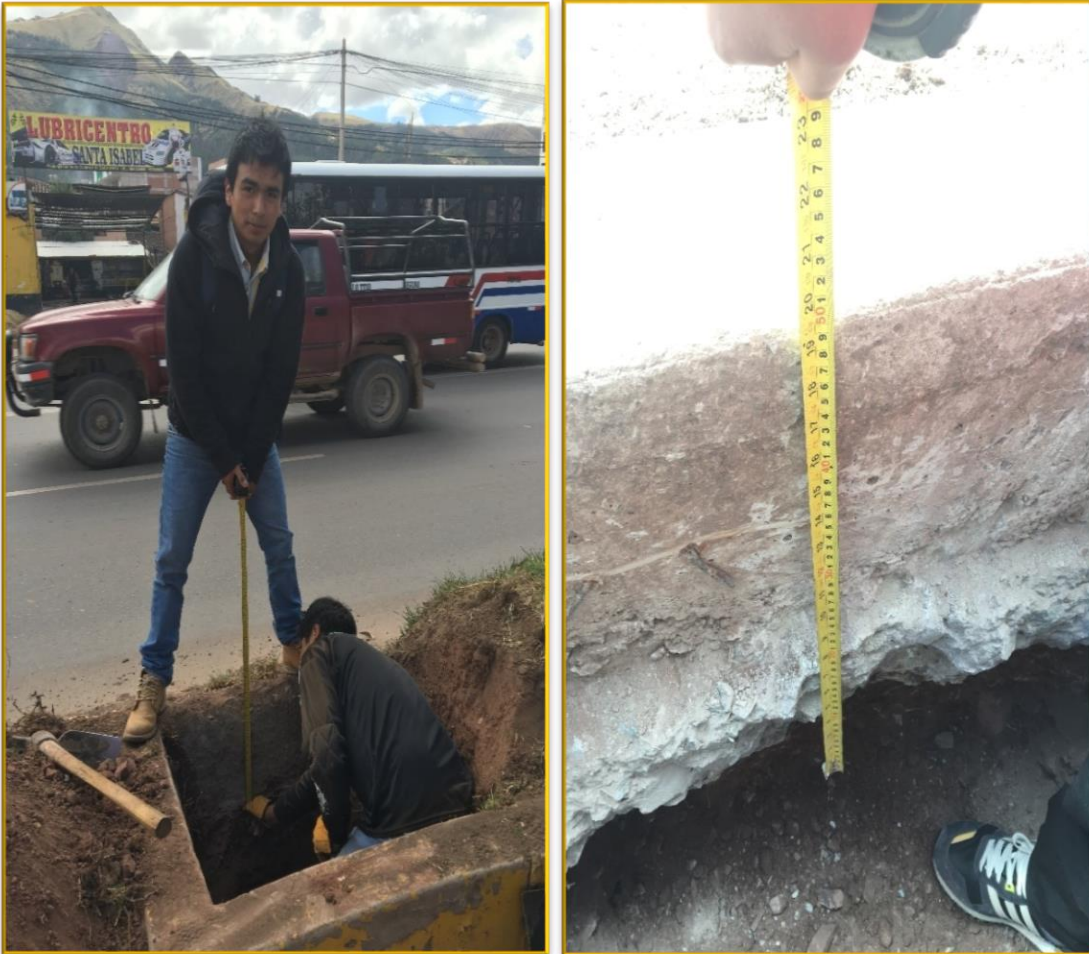
FIGURA N° 119: MEDICIÓN DE LA UÑA DEL SARDINEL

Seguidamente pasamos a medir la profundidad de la calicata para tener en cuenta la profundidad adecuada y poder ingresar a la calicata para empezar a medir los espesores del paquete estructural.

Pero tuvimos problemas en las dos calicatas puesto que encontramos que las dimensiones del sardinel superaban los 50 cm de uña del sardinel y se nos hacía imposible medir el espesor de la base y la carpeta de rodadura

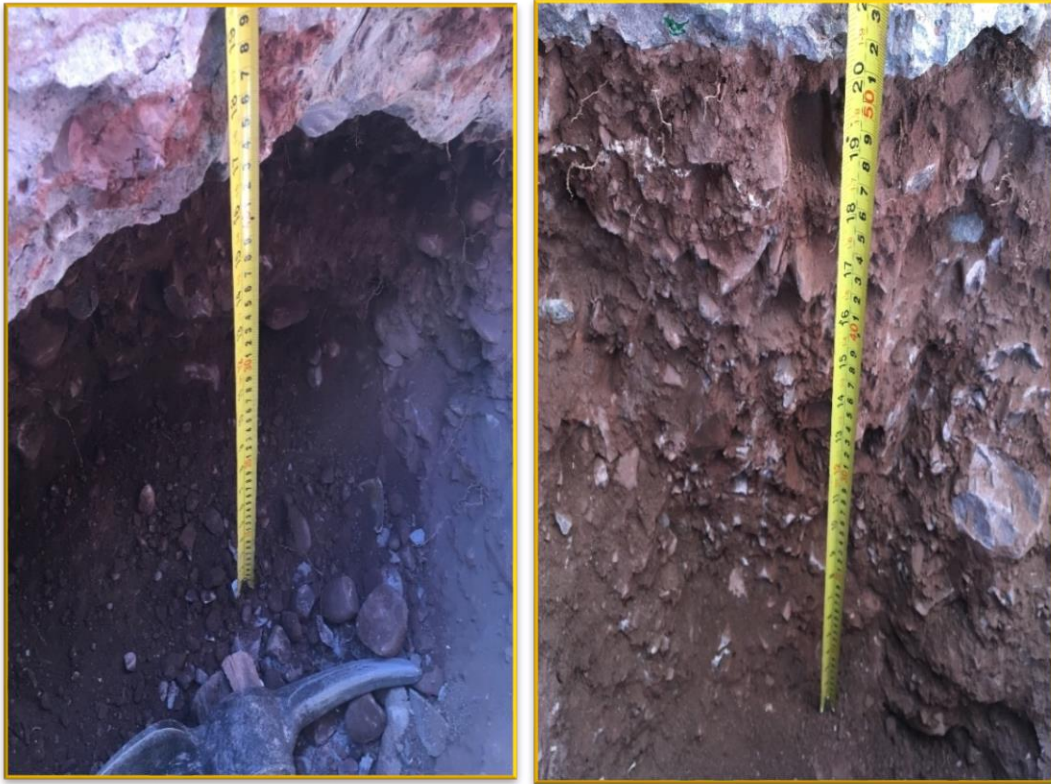
FIGURA N° 120: MEDICIÓN DE LOS ESPESORES DEL PAQUETE ESTRUCTURAL

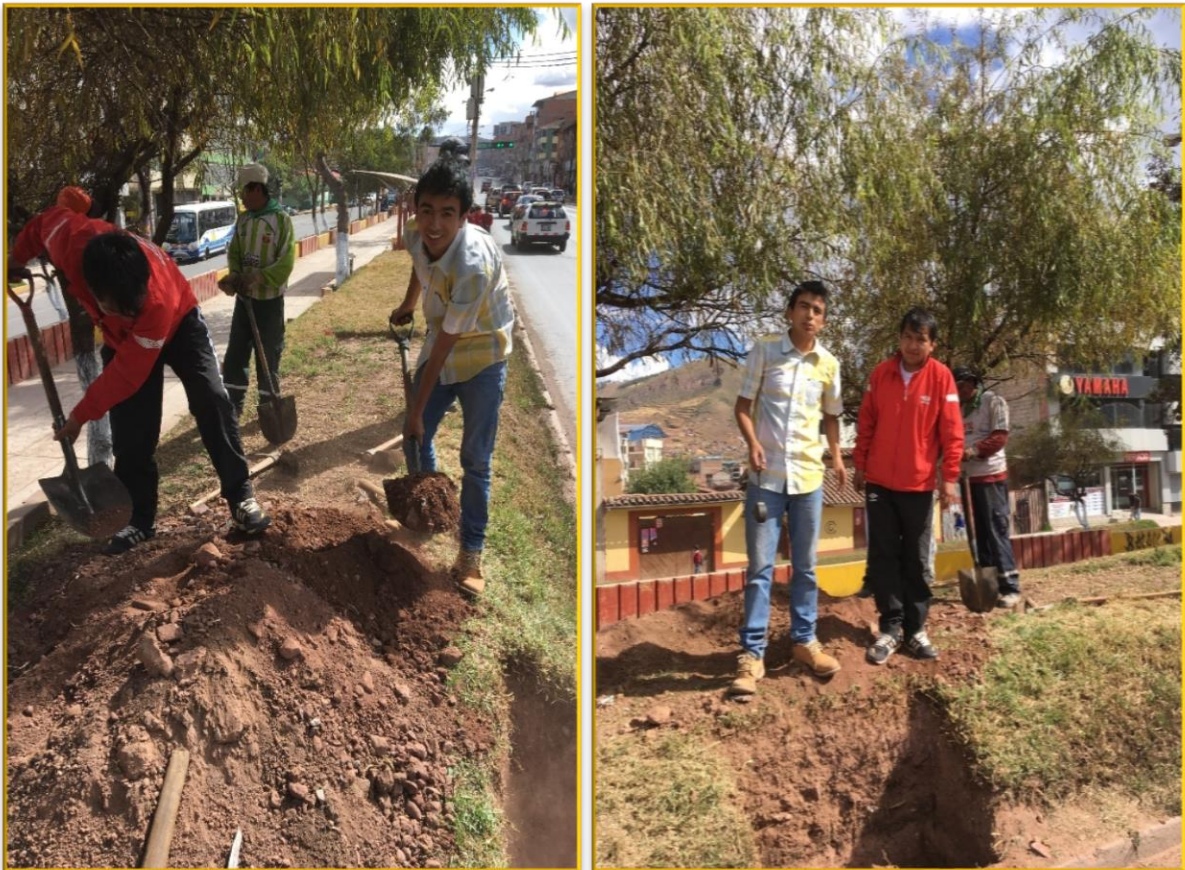
FIGURA N° 121: CUBRIMIENTO DE LA CALICATA

Tuvimos que escarbar y perfilar el material compactado que se encontraba por debajo del sardinel hasta llegar al borde del paquete estructural y así procedimos a medir los espesores de la base y sub base del pavimento.

Una vez que ya medimos los espesores del paquete estructural, procedimos al cubrir la calicata con el mismo material y lo colocación de las champas en el área verde
