UNIVERSIDAD ANDINA DEL CUSCO - FACULTAD DE INGENIERIA Y ARQUITECTURA					
	TESIS	"ANÁLISIS DE LA SEGURIDAD VIAL EN LAS PRINCIPALES VÍAS ARTERIALES DE LA CIUDAD DEL CUSCO, MEDIANTE EL MÉTODO DE INSPECCIÓN DE SEGURIDAD VIAL, DEL MANUAL DE SEGURIDAD VIAL PERUANO (MSV-2017), ENTORNO URBANO"				
	TESISTAS	ALVAR ANTONY HUAMAN VELASQUEZ				
		EDOUARD ANZE HUAMAN VELASQUEZ				
LISTA DE CHEQUEO, INSPECCIÓN DE SEGURIDAD VIAL						
CORREDOR VIAL	PROLONGACION - AV. COLLASUYO					
INTERSECCION	PROLONGACION AV.COLLASUYO - PUERTA DE PROMART					
FECHA	22/08/2019	HORA	8:00 - 18:00	CLIMA	Despejado

3.5.17. Caso práctico (Av. 28 de Julio – Jr. los sauces y Jr. la Unión)

3.5.18. Caso práctico (Av. El Sol – Calle Almagro)

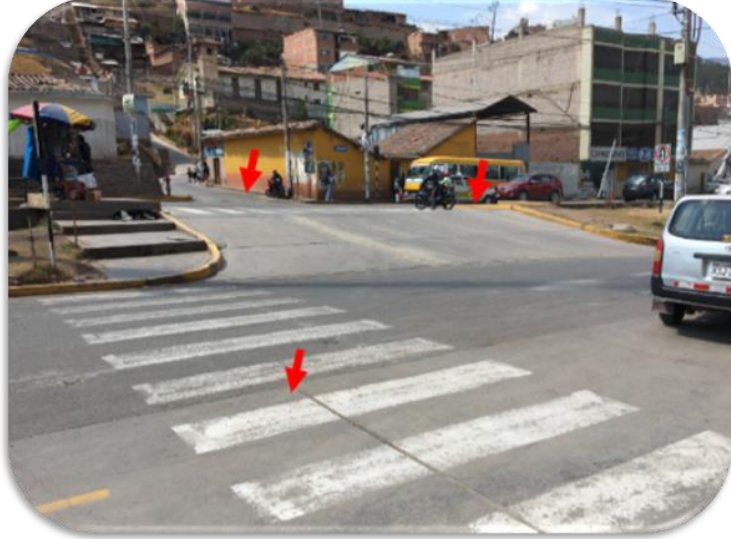
68	¿La trayectoria de los vehículos en las intersecciones es delineada satisfactoriamente?	SI	Si se encuentra delineada , pero desgastada por el pasar de los años
FOTO

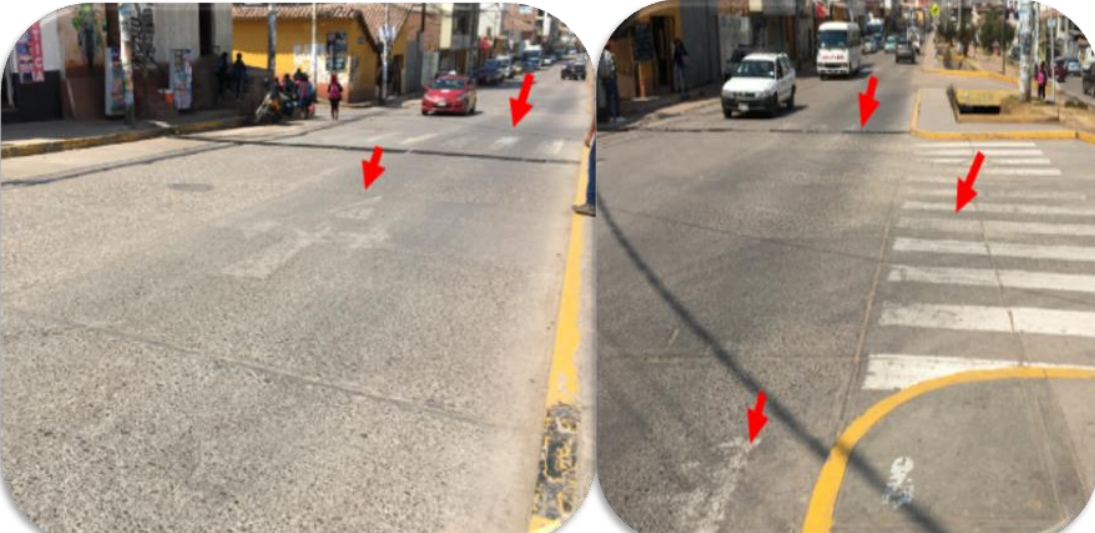
69	¿Son todas las pistas demarcadas correctamente? (Incluyendo flechas)	SI	El estado de la demarcacion de las pistas se encuentro en mal estado.
FOTO

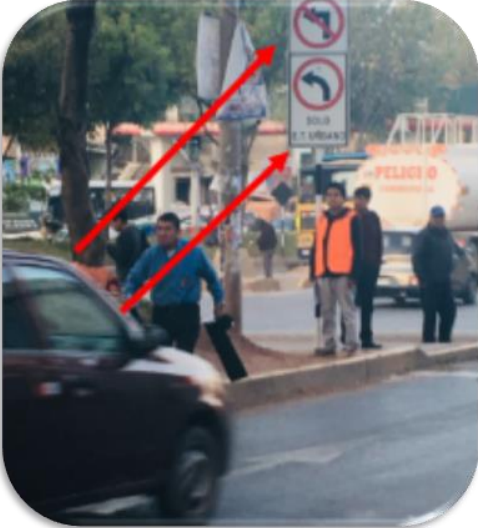
2	¿Existen señales verticales que puedan confundir?	SI	En este caso si se podrian confundir con la señal de prohibido viraje a la izquierda con la señal de solo para transporte urbano.
FOTO

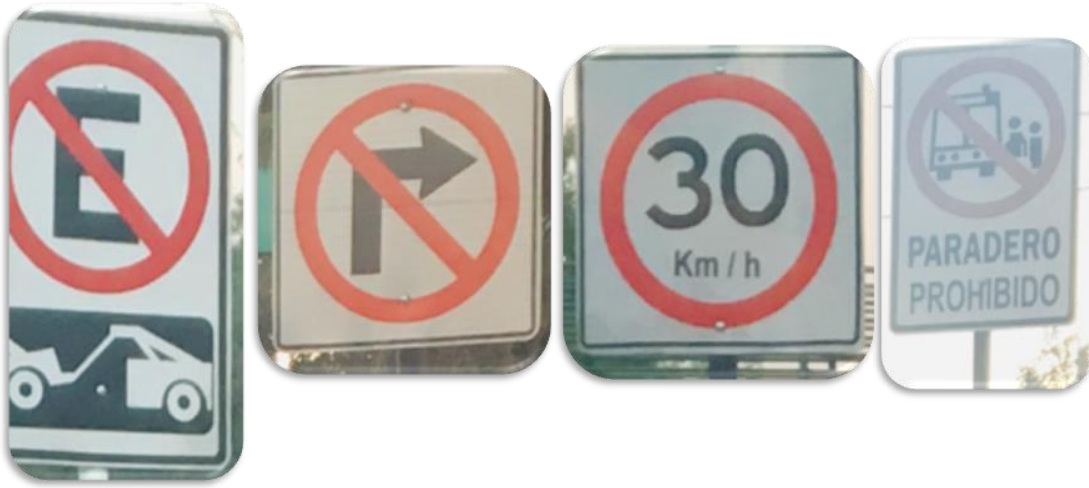
3	¿Entregan mensajes claros y sencillos a los usuarios? Ej. Íconos en vez de textos.	SI	Si son claros y de las dimensiones adecuadas para que todo usuario pueda observarla a una distancia adecuada
FOTO

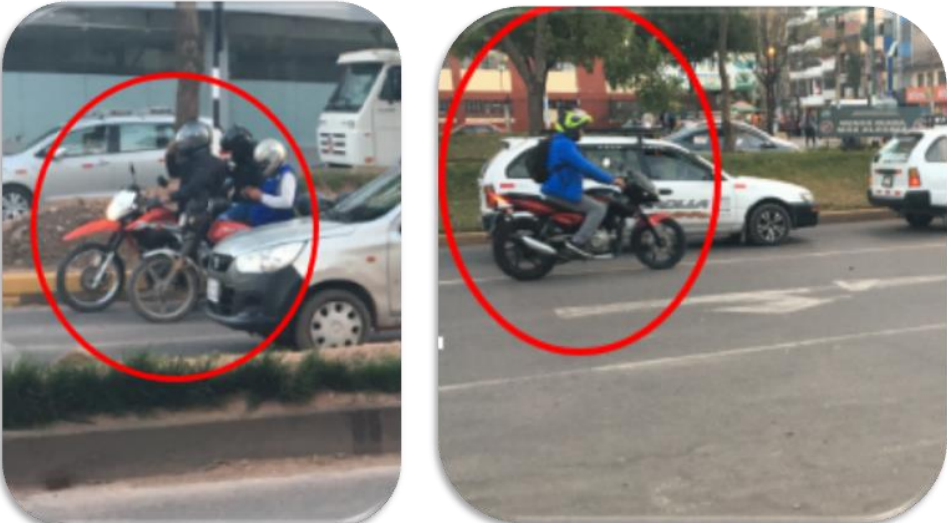
9	¿Hay necesidad de colocar señalización vertical para ciclistas, motociclistas u otros?	SI	Si es necesario colocar señalizacion especialmente para las motocicletas ya que circular por esta via rapida es de mucha peligrosidad.
FOTO

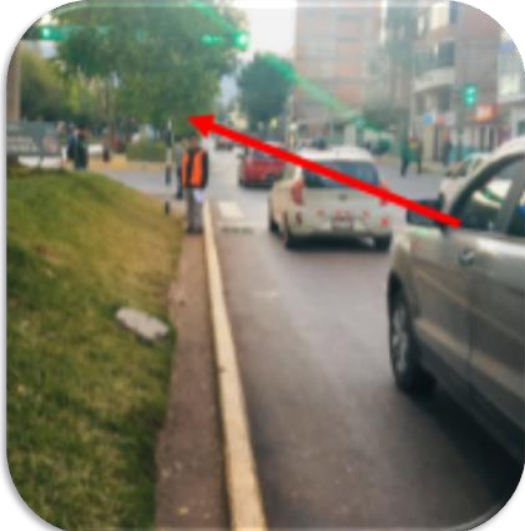
10	¿Hay señales verticales que limiten la visibilidad en accesos e intersecciones?	SI	Hay una señal vertical de viraje que esta tapada por un arbusto y limita la visibilidad a la interseccion.
FOTO

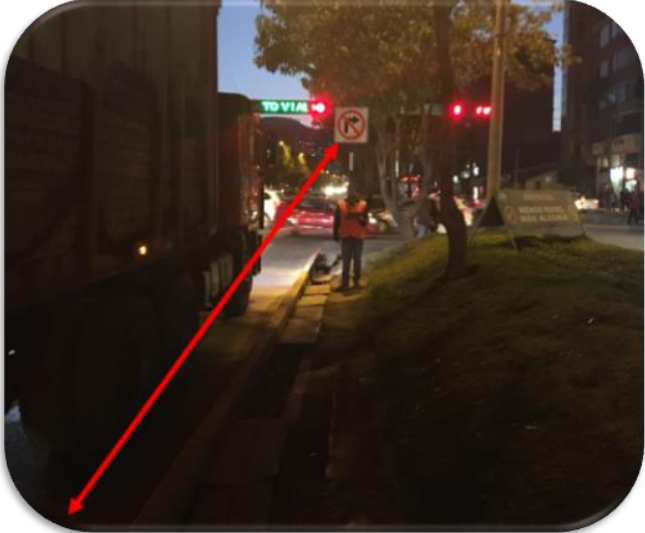
14	¿Son visibles de noche a una distancia adecuada?	SI	Si son visibles de noche a una distancia adecuada
FOTO

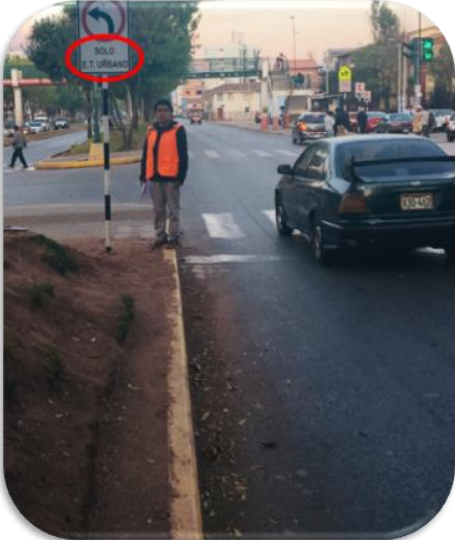
15	¿Son legibles de día a una distancia adecuada?	SI	Si son legibles a una distancia adecuada
FOTO

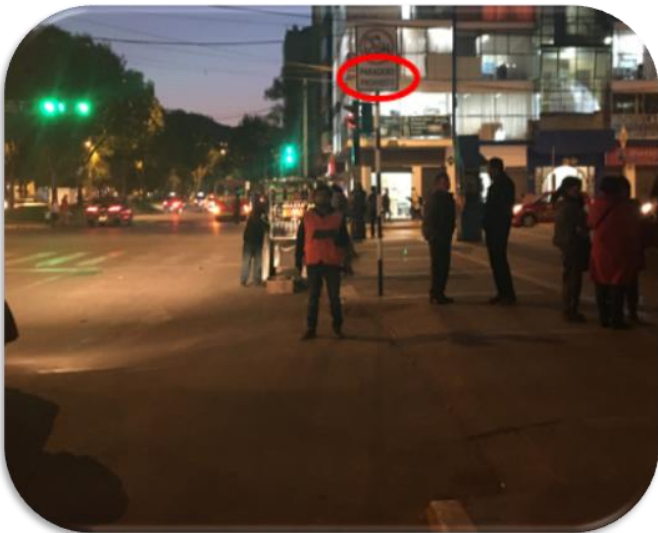
16	¿Son legibles de noche a una distancia adecuada ?	SI	Si son legibles a una distancia adecuada
FOTO

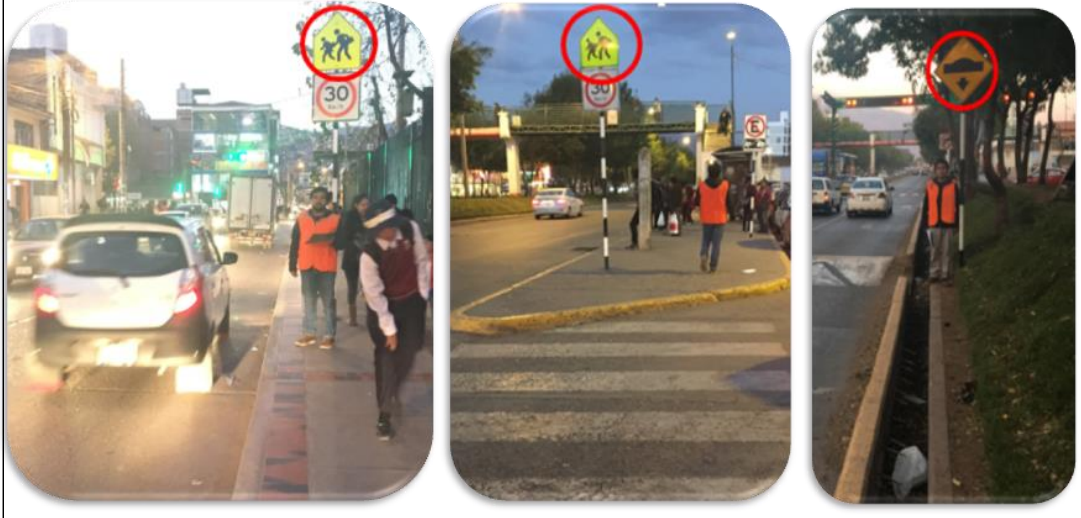
<b>TESIS</b>		"ANÁLISIS DE LA SEGURIDAD VIAL EN LAS PRINCIPALES VÍAS ARTERIALES DE LA CIUDAD DEL CUSCO, MEDIANTE EL MÉTODO DE INSPECCIÓN DE SEGURIDAD VIAL, DEL MANUAL DE SEGURIDAD VIAL PERUANO (MSV-2017), ENTORNO URBANO"					
<b>TESISTAS</b>		ALVAR ANTONY HUAMAN VELASQUEZ EDOUARD ANZE HUAMAN VELASQUEZ					
		<b>LISTA DE CHEQUEO, INSPECCIÓN DE SEGURIDAD VIAL</b>					
<b>CORREDOR VIAL</b>		<b>AV.28 DE JULIO</b>					
<b>INTERSECCION</b>		<b>PROLONGACION AV.28 DE JULIO CON JR. LOS SAUCES Y PSJE. LA UNION</b>					
<b>FECHA</b>		22/08/2019	<b>HORA</b>	8:00-18:00	<b>CLIMA</b>	Despejado	
<b>1. SEÑALES VERTICALES</b>			<b>REVISADO</b>	<b>COMENTARIO u OBSERVACION</b>			
<b>1.1</b>		<b>CARACTERISTICAS GEOMETRICAS</b> <b>SEÑALES VERTICALES PREVENTIVAS</b>					
18	¿Se encuentran y son visibles todas las señales preventivas requeridas?	SI		Si son visibles las señales preventivas necesarias.

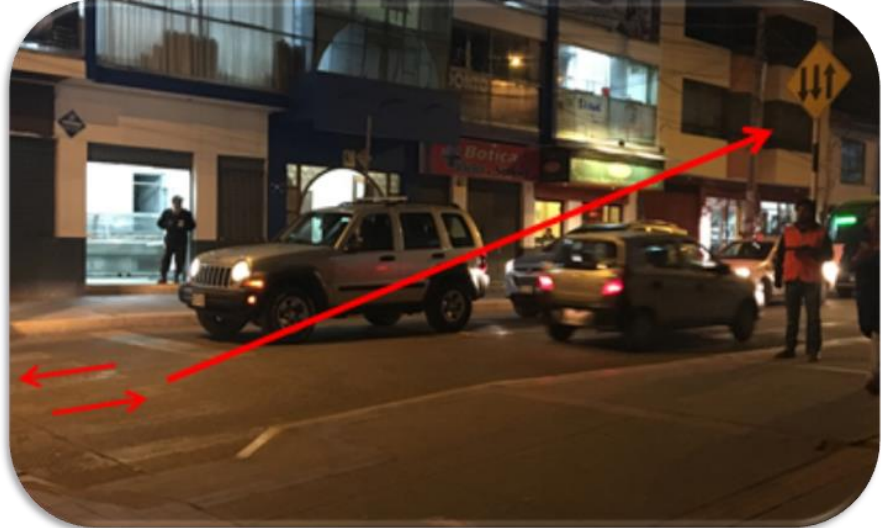
19	¿Existen contradicciones entre el mensaje de la señal y la situación existente en la ruta?	SI		Solo hay espacio para un carril se subida y bajada se contradice con la señal preventiva de dos carriles de bajada y una de subida.			
FOTO

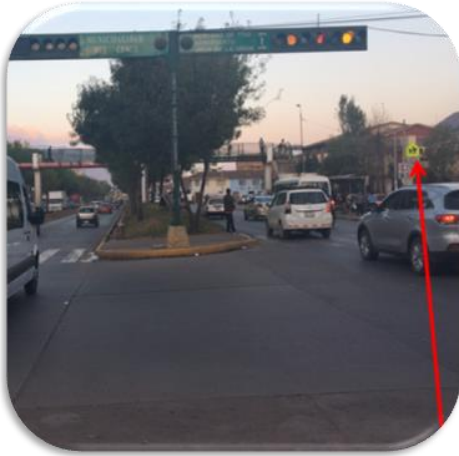
20	¿Son visibles de día a una distancia adecuada?	SI	Si son visibles a una distancia adecuada
FOTO

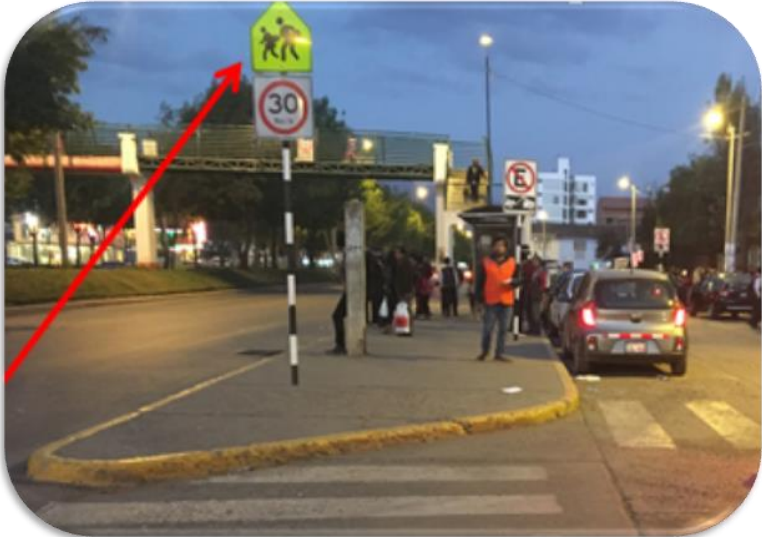
21	¿Son visibles de noche a una distancia adecuada?	SI	Si son visibles de noche a una distancia adecuada
FOTO

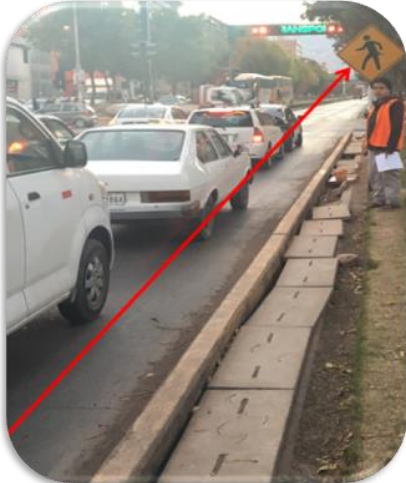
22	¿Son legibles de día a una distancia adecuada?	SI	Si son legibles a una distancia adecuada
FOTO

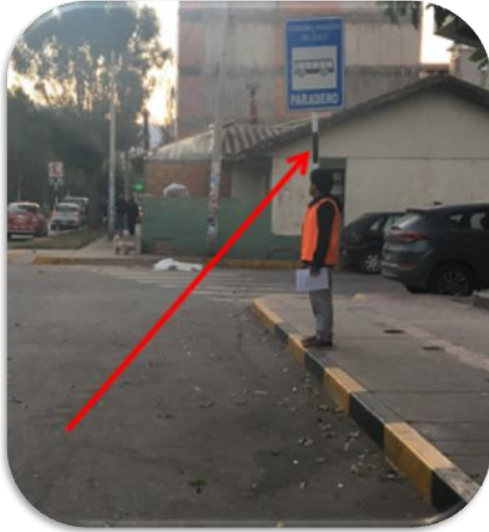
28	¿Son relativamente frágiles los sistemas de soporte de todas las señales verticales?	SI	No, si estan bien puestas los sistemas de soporte de las señales verticales.
FOTO

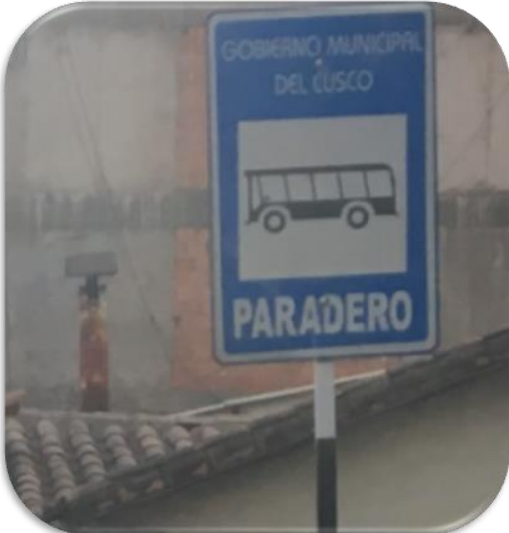
29	Entregan un mensaje claro y de relevancia la cual se pueda entender con una mirada breve?	SI	Si son muy claros.
FOTO

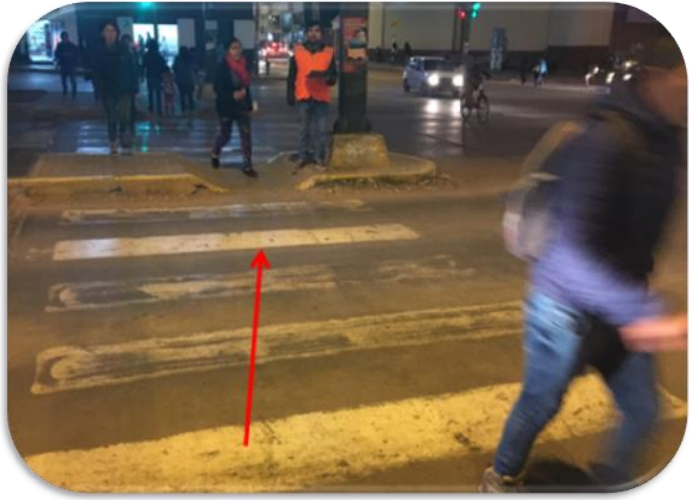
32	¿Es adecuado el contraste de la marca vial con el pavimento?	SI	Si cumple.
FOTO

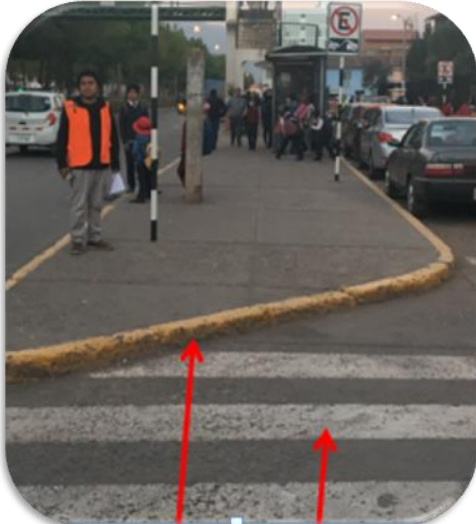
33	¿Son del color correcto las demarcaciones?	SI	Si cumple.
FOTO

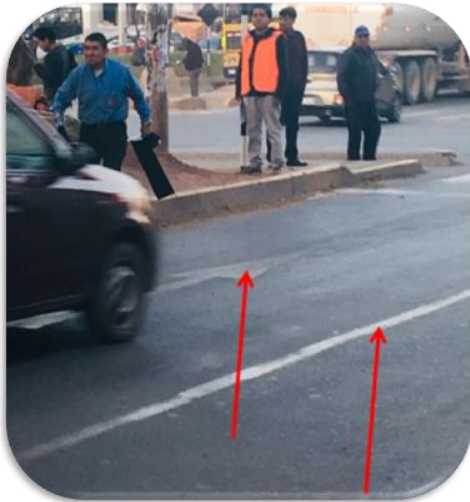
34	¿Es la demarcación longitudinal plana consistente y adecuada?	SI	Si cumple.
FOTO

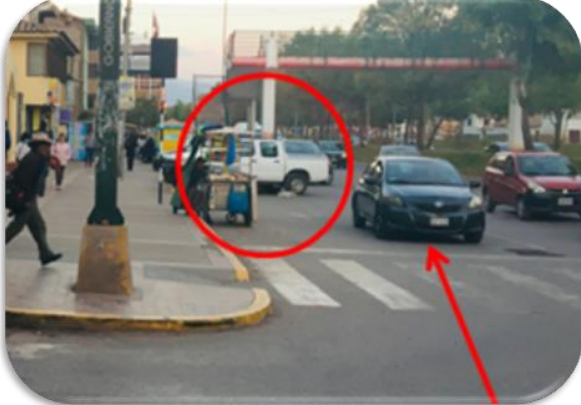
19	¿Podran causar problemas el estacionamiento de vehículos en las proximidades de las intersecciones?	SI	En este caso debería ser removido el estacionamiento porque esta muy proxima a la interseccion.
FOTO

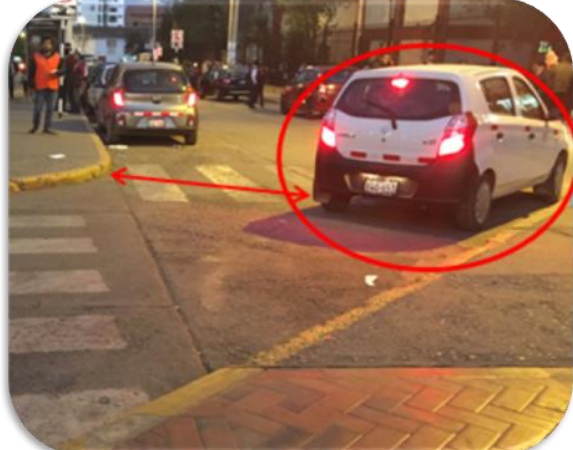
20	¿Existen lugares donde el estacionamiento informal en las bermas puede generar dificultades con el movimiento seguro del flujo vehicular?	SI	En este caso se estacionan en lugares informales dando un espacio minimo para el flujo vehicular.
FOTO

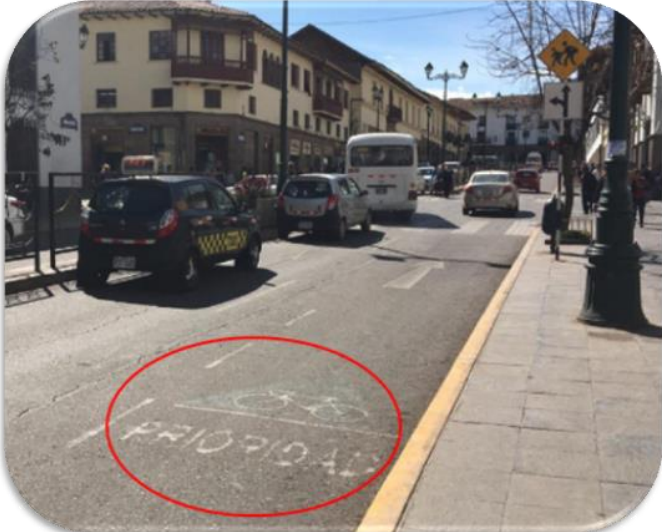
9	¿Hay necesidad de colocar señalización vertical para ciclistas, motociclistas u otros?	SI	Existen señales horizontales que deberían ser removidas o volver a pintarlas.
FOTO

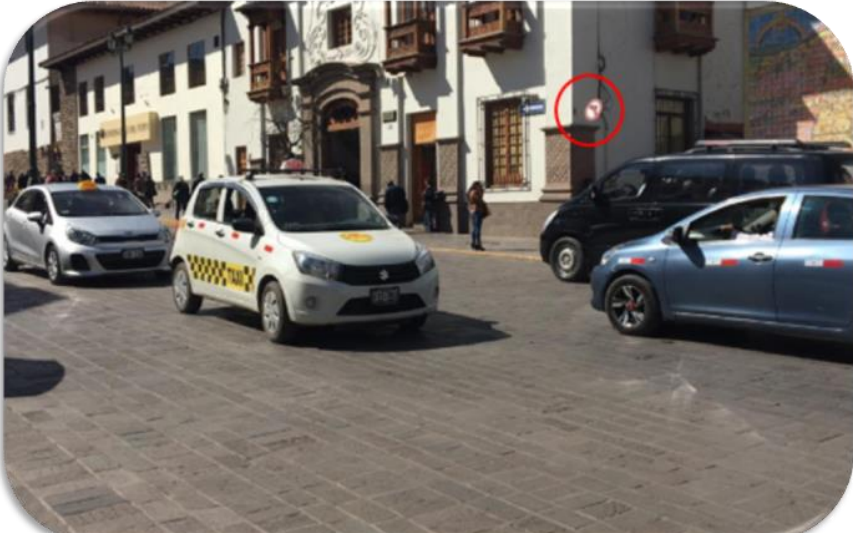
10	¿Hay señales verticales que limiten la visibilidad en accesos e intersecciones?	SI	En este caso la señal de tránsito esta mal ubicada, ya que muchos vehículos y peatones no llegan a observarla por estar oculta.
FOTO

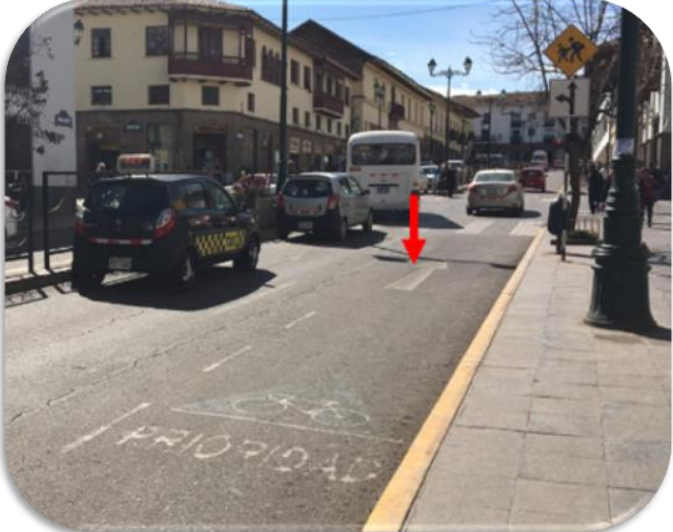
31	¿Existen contradicciones entre demarcaciones?	SI	No existe contradicciones
FOTO

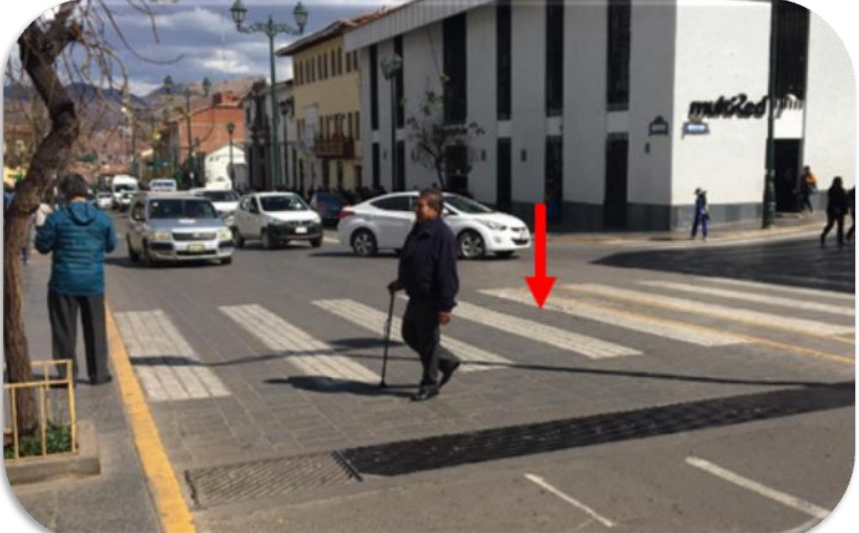
32	¿Es adecuado el contraste de la marca vial con el pavimento?	SI	El contraste si es el apropiado , necesita de mantenimiento las señales.
FOTO
