UNIVERSIDAD ANDINA DEL CUSCO

ESCUELA PROFESIONAL DE INGENIERÍA CIVIL

Análisis del riesgo sísmico de las viviendas de la APV Cachimayo-San Sebastián- Cusco.

Para optar el Título Profesional de
Ingeniero Civil

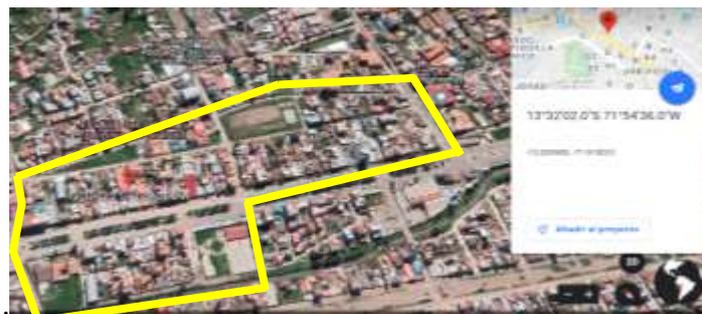
Ubicación de la APV Cachimayo.

Nota: Esta figura nos muestra la foto satelital y las coordenadas de la zona de estudio. Tomado de Google Earth (2020).

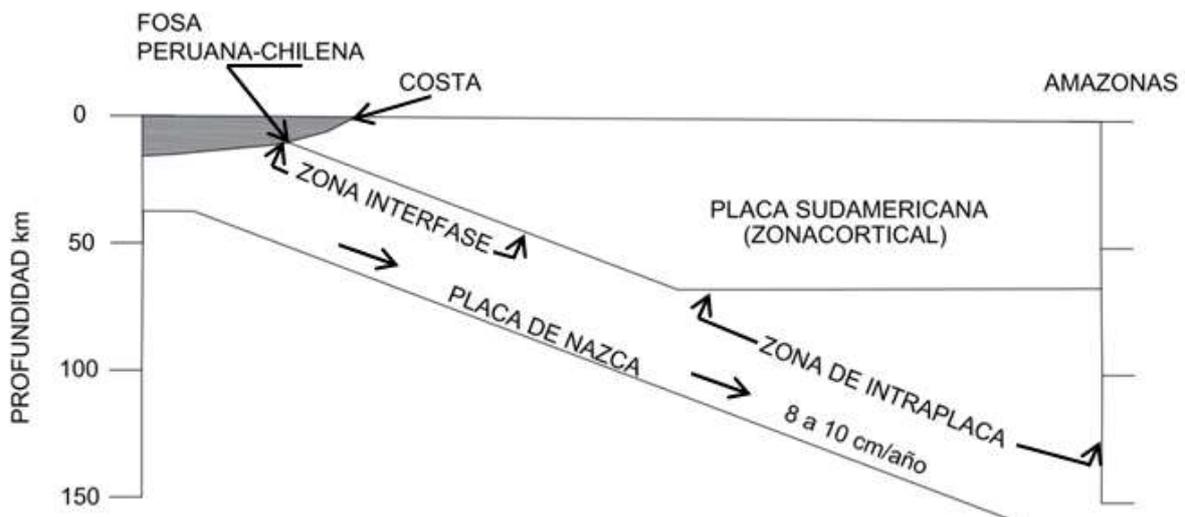
Sección transversal del proceso tectónico en la zona de subducción

- Zona de subducción de interfase poca profunda.
- Zona de subducción de intraplaca profunda.
- Zona de corteza continental de la placa Sudamericana.

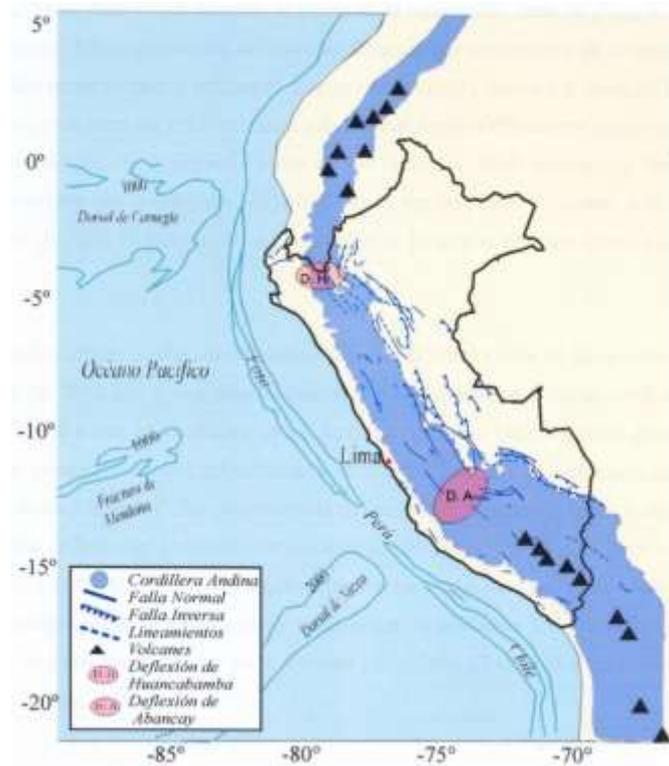
Principales rasgos tectónicos en el Perú

La corteza continental de la placa Sudamericana está sujeta a esfuerzos tectónicos compresionales debido a su convergencia con la placa de Nazca. Esto, ha dado como resultado el arrugamiento y levantamiento de la placa de Nazca, cuyo resultado final fue la formación de la cordillera de los Andes y otros distintos rasgos tectónicos (Ver Figura 4), tales como: La Dorsal de Nazca, la fractura de Mendaña, la fosa Peruano-Chilena, la Cordillera Andina, la cadena volcánica y las diferentes fallas en el continente (Bolaños y Monroy, 2004). Durante este proceso, se generó una constante deformación y levantamiento de la cadena andina que dio como resultado una constante acumulación de energía que se libera en forma de sismos (Centeno, 2017).

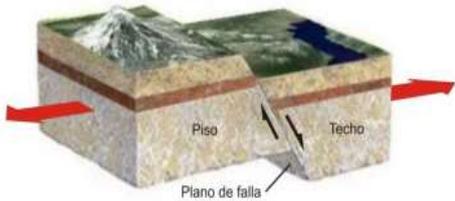
Tipo de falla	Imagen
<p>a) Falla normal</p> <p>Este tipo de fallas se generan por tensión horizontal. Las fuerzas inducidas en la roca son perpendiculares al acimut de la falla (línea de ruptura superficial), y el movimiento es predominantemente vertical respecto al plano de falla. El plano de falla tiene típicamente un ángulo de 60° respecto a la horizontal.</p>

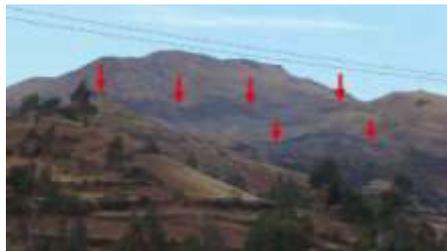
Falla	Características y ubicación	Foto
<p>a) Falla Zurite</p>	<p>Se encuentra a 40 km de la ciudad del Cusco, se extiende con dirección nor-este hasta la provincia de Abancay-Apurímac. Es parte de la deflexión de la cadena andina y constituye el límite entre la cordillera del Vilcabamba y la cuenca cuaternaria de Anta</p>

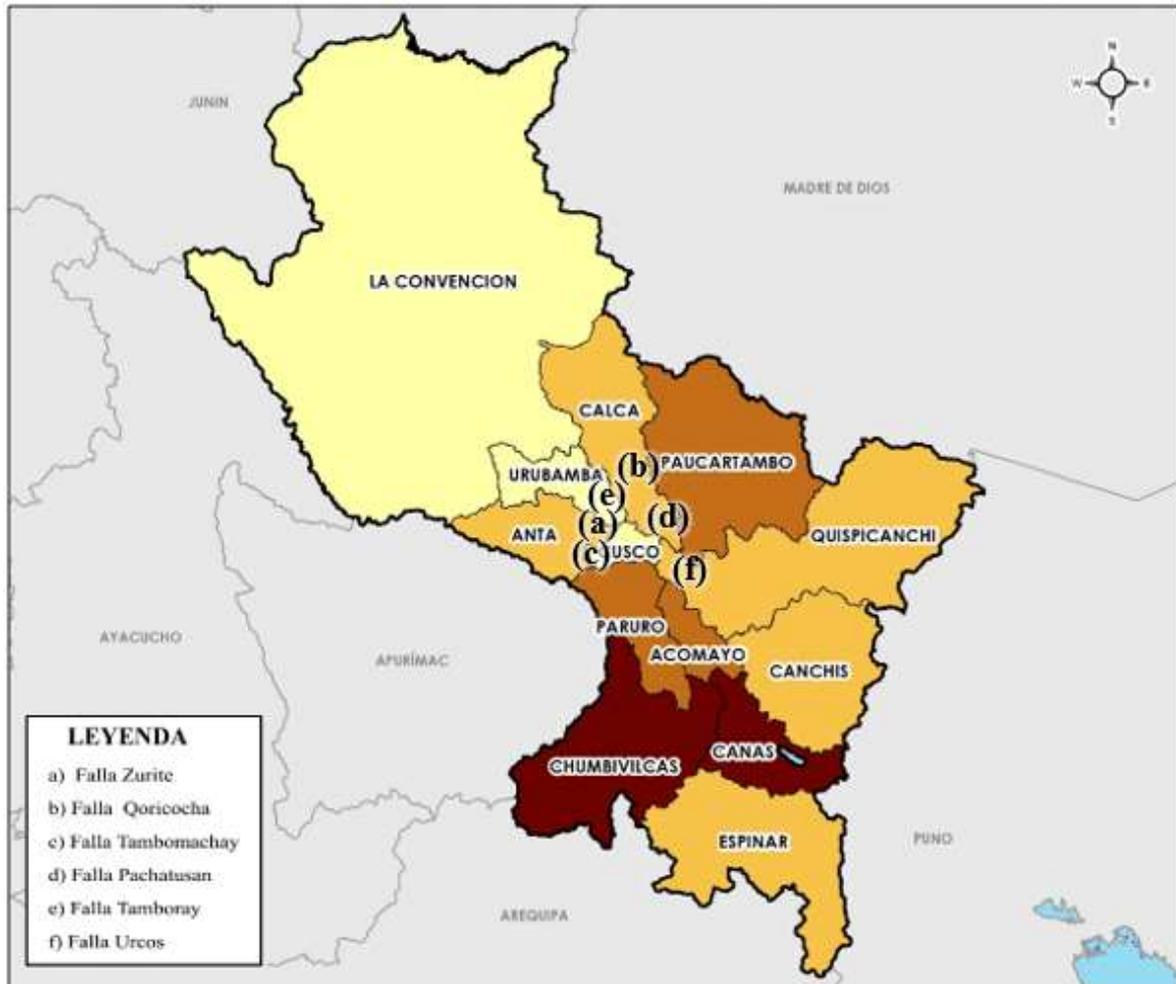
Sistema de fallas geológicas de la ciudad de Cusco.

La ciudad de Cusco muestra varios sistemas de fallas cuaternarias localizadas en el límite entre las altas mesetas y la Cordillera Oriental. Estas fallas se encuentran distribuidas en forma discontinua, distinguiendo seis sectores de oeste a este que son: Falla de Tambomachay, Falla Zurite, Falla Tamboray, Falla Qoricocha, Falla Pachatusan y Falla Urcos (INGEMMET 2009).

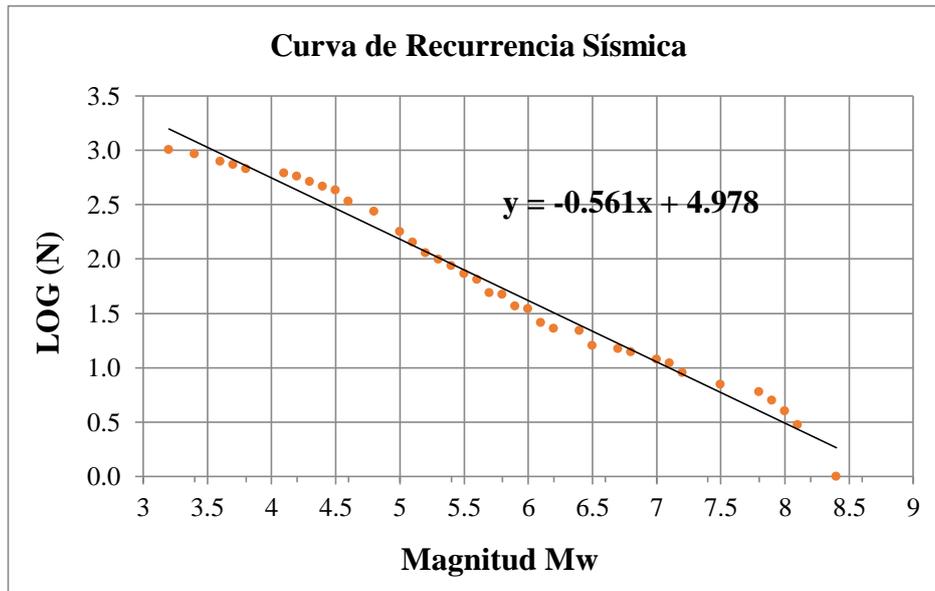
Curva de recurrencia sísmica ($\text{Log}(N)$)

De la Figura 7 se obtiene los siguientes valores:

$$b = 0.561 \quad \beta = 1.292$$

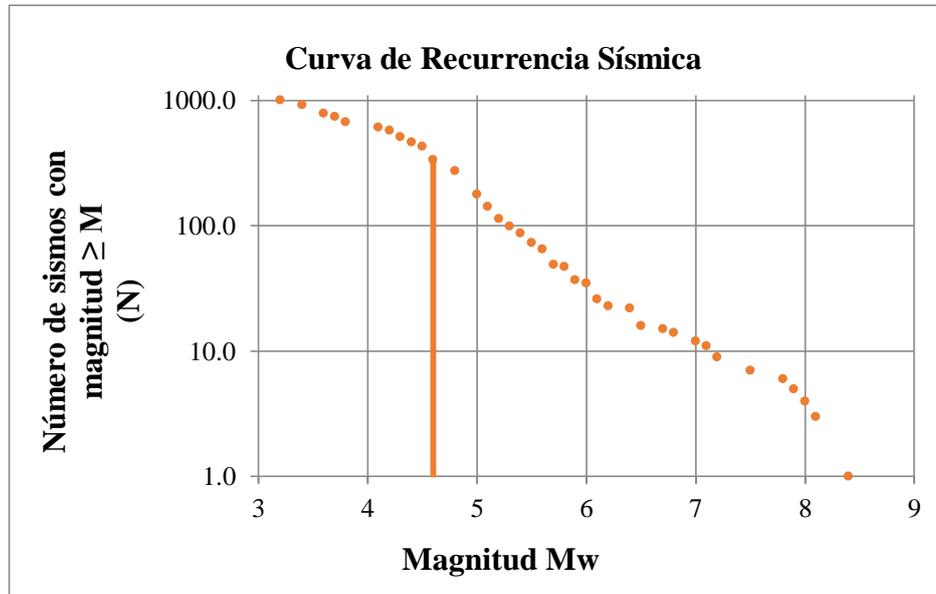
Figura 8*Curva de recurrencia sísmica (N)*

$$M_{\text{máx}} = 8.4$$

$$M_o = 4.6$$

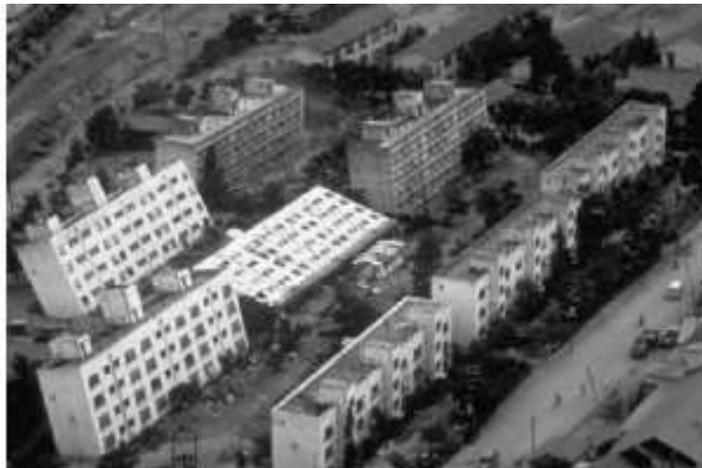
Figura 9

Efectos de licuación de suelos después del sismo de Niigata - Japón 1964

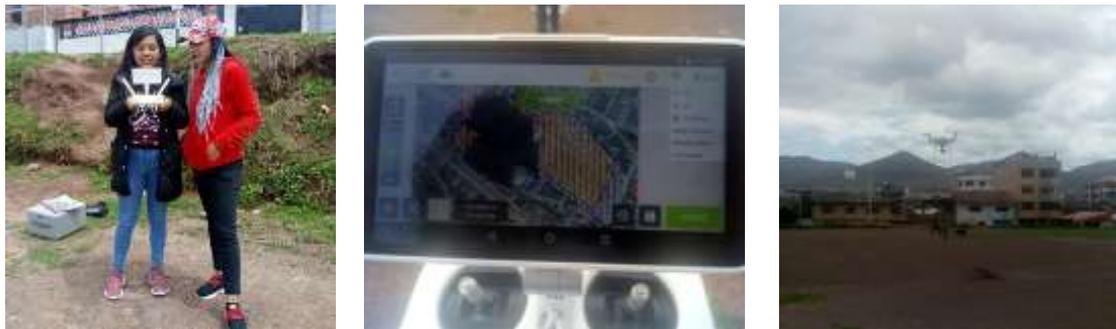
Figura 11

(Figura 11). El levantamiento topográfico permitió obtener modelos digitales del terreno mucho más detallados y precisos y de mejor calidad que las técnicas topográficas tradicionales, ya que la probabilidad de cometer errores en este tipo de levantamiento, son mínimas. La fotogrametría, permitió ver la geometría en planta de cada vivienda, mediante el procesamiento de imágenes fotográficas.

Trabajo en campo con Drone

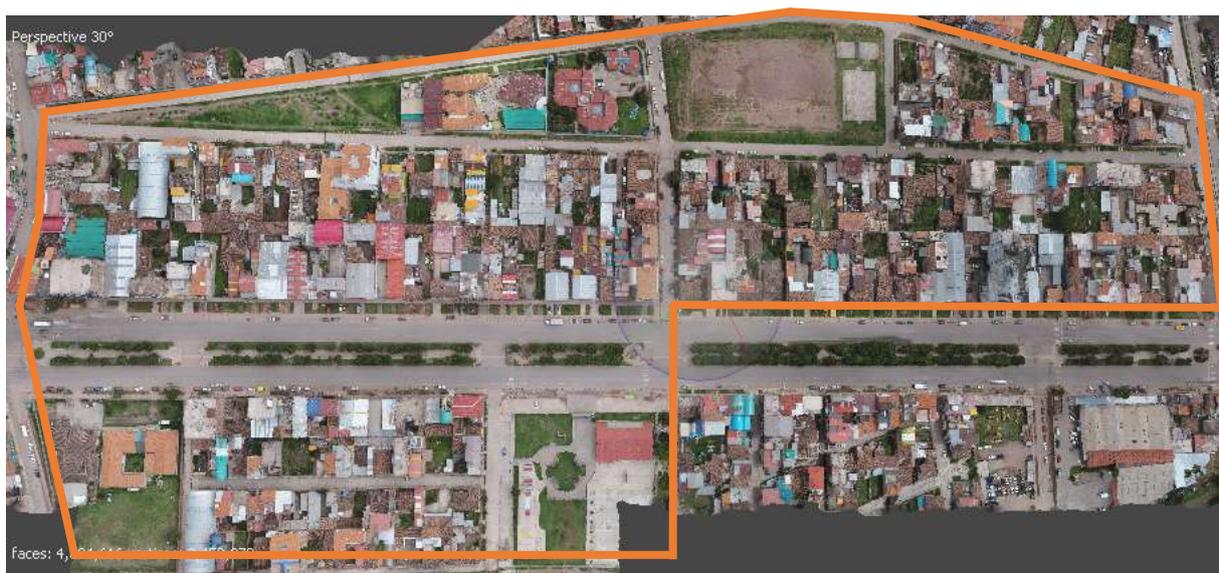
Figura 12

Fotogrametría de la APV. Cachimayo

Parámetro	Indicador	Nivel de vulnerabilidad sísmica	Instrumento
Información del inmueble por observacion directa			
1. Desde el exterior se puede observar	Compromete el área colindante	Muy alta	<ul style="list-style-type: none"> • Fotogrametría (Figura 12). • Fachada con grietas o rajaduras, los elementos estructurales presentan pandeo y/o humedad, existen derrumbes parciales y muros inestables.
	No compromete el area colindante	Alta	<ul style="list-style-type: none"> • Fotogrametría (Figura 12). • Existe humedad y *fisuras.
	No muestra precariedad	Baja	<ul style="list-style-type: none"> • Fotogrametría (Figura 12). • No presentan grietas o rajaduras, pandeo, derrumbes, humedad o fisuras.

7. Configuración geométrica en planta	Irregular	Muy alta	.Fotogrametría (Figura 12). <ul style="list-style-type: none"> • No cumple con el/los parámetros establecidos en la Norma E030 de diseño sismorresistente (Tabla 25).
	Regular	Baja	Fotogrametría (Figura 12). <ul style="list-style-type: none"> • Cumple con los parámetros establecidos en la Norma E030 de diseño sismorresistente (Tabla 25).

Parámetro	Indicador	Nivel de vulnerabilidad sísmica	Instrumento
8. Configuración geométrica en elevación	Irregular	Muy alta	<ul style="list-style-type: none"> • Observación directa. • Fotogrametría (Figura 12). • No cumple con el/los parámetros establecidos en la Norma E030 de diseño sismorresistente (Tabla 25).
	Regular	Baja	<ul style="list-style-type: none"> • Observación directa. • Fotogrametría (Figura 12). • Cumple con los parámetros establecidos en la Norma E030 de diseño sismorresistente (Tabla 25).

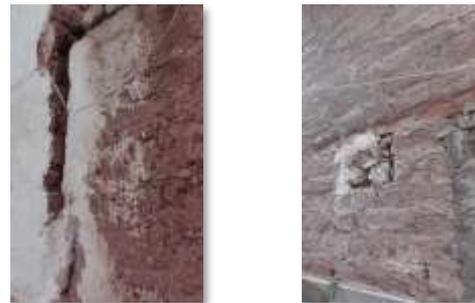
Figura 16

Estado de los muros portantes

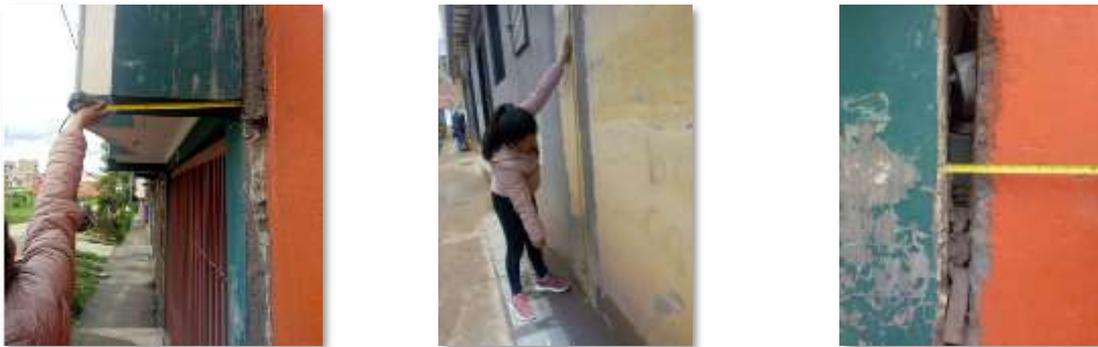
Figura 19

Medición de discontinuidades, juntas de dilatación y alturas de entrepiso.

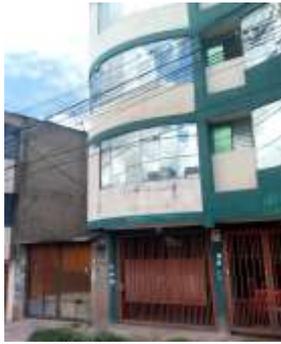
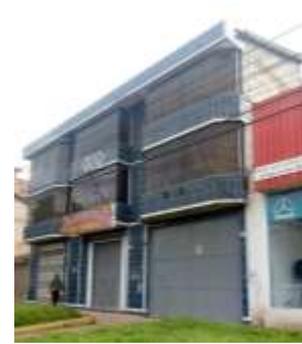
Figura 20

(a) Si compromete el área colindante, (b) No compromete el área colindante y (c) No muestra precariedad.

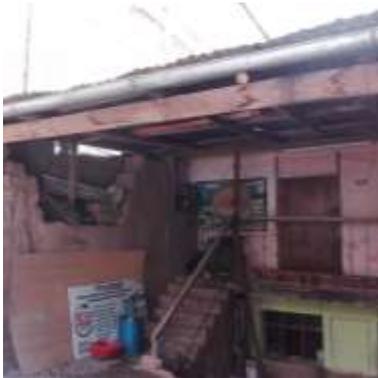
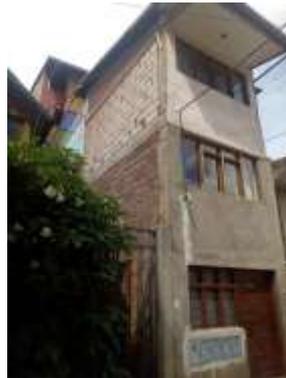
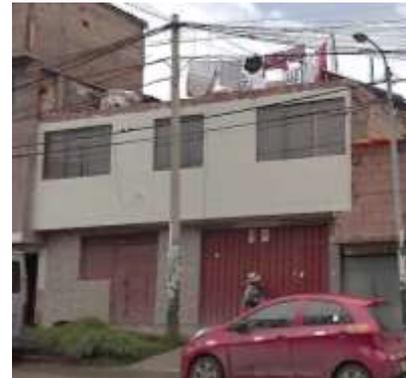
La Figura 22 muestra los tipos de materiales con los que se encuentran construidas las viviendas de la A.P.V. Cachimayo, lo cual permitió posteriormente medir el nivel de vulnerabilidad sísmica.

(a) Adobe, (b) Adobe y concreto y (c) Concreto armado

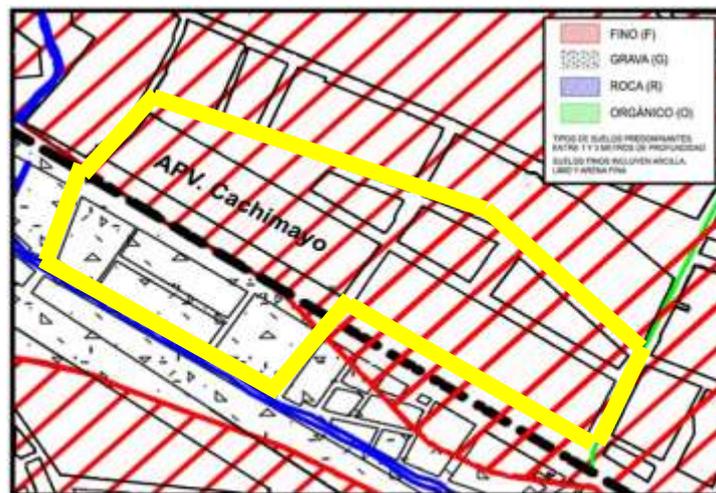
Mapa de tipo de suelo de la A.P.V Cachimayo.

Así mismo se presenta el mapa de tipo de suelos de la ciudad del Cusco (Anexo 14) elaborada por Fernández, C. 2004, en el cual nuestra zona está señalada con tipo de suelos fino y gravas.

En la APV. Cachimayo, el tipo de suelo existente son finos y gravas (Figura 23), además la zona presenta peligro por inundaciones y zonas con saturación en épocas de lluvias (Figura 21) y al realizar las encuestas, los propietarios señalaron que antes de construir sus viviendas, existía agua en el terreno, y que en algunas de ellas pasaban ríos y había manantes, por lo que se considera que, dado un sismo, podría existir licuefacción de suelos.

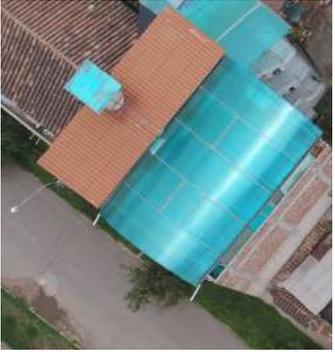
IRREGULARIDAD	VISTA EN PLANTA	CALCULOS
Geometría vertical

$b2 > 1.3 \cdot b1$ $\frac{b2}{b1} > 1.3$ $\frac{8.78}{8.08} > 1.3 \quad \rightarrow \quad 1.09 > 1.3$ <p>No existe irregularidad en altura</p>
Discontinuidad de diafragma

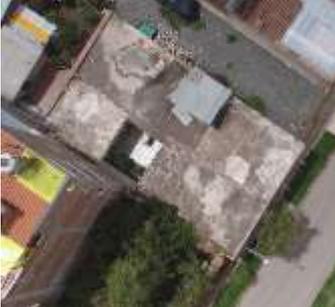
$A' > 50\% A_{total}$ $\frac{A'}{A_{total}} > 0.05$ $\frac{10.81}{199.36} > 0.05 \quad \rightarrow \quad 0.0542 > 0.05$ <p>No existe irregularidad en planta</p>

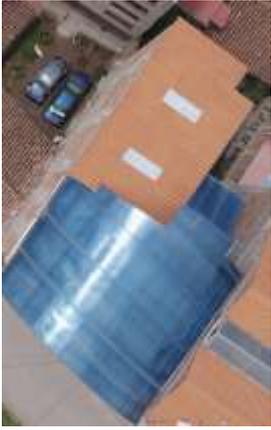
IRREGULARIDAD	VISTA EN PLANTA	CALCULOS
Esquinas entrantes

$a > 0.2 A$ $b > 0.2 B$ $\frac{a}{A} > 0.2$ $\frac{b}{B} > 0.2$ $0.427 > 0.2$ $0.714 > 0.2$ <p>Si hay irregularidad en planta</p>

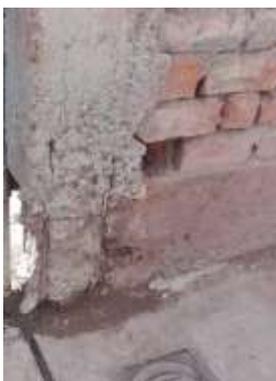
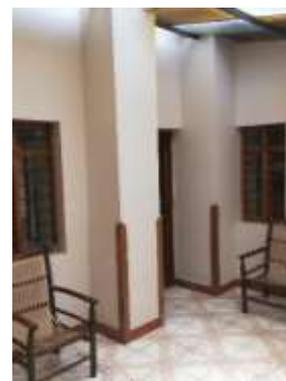
(a) Columnas precarias, (b) Columna con fisuras y (c) Columnas en buen estado

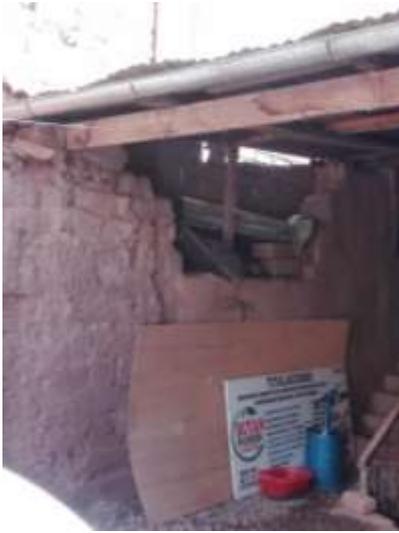
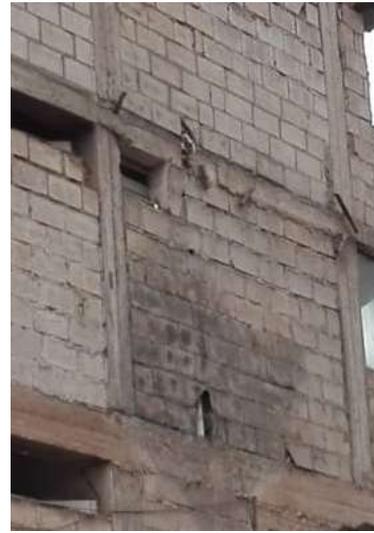
(a) Muros portantes precarios y (b) Muro que presenta humedad

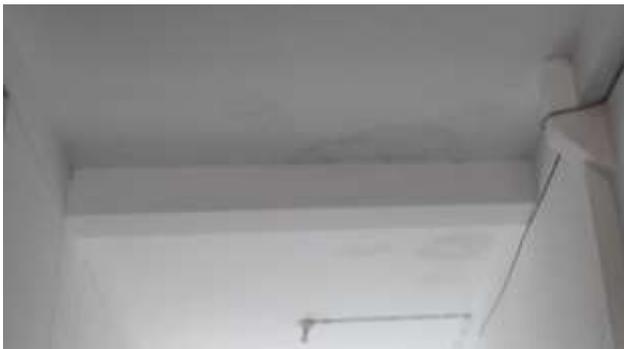
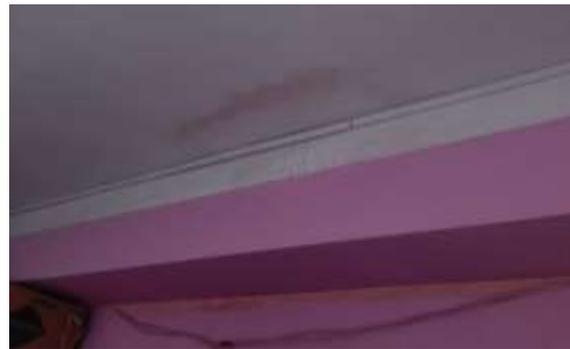
Vigas que presentan humedad.

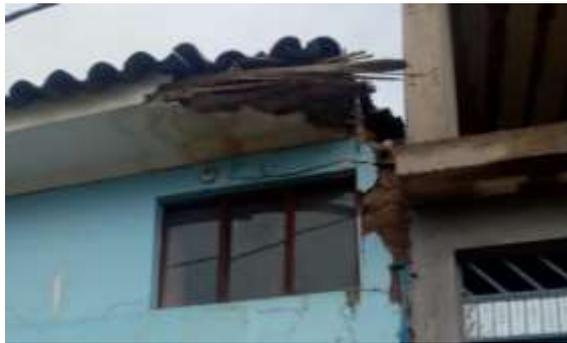
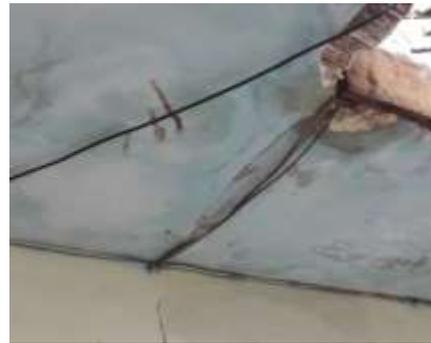
(a) Techo precario y (b) Techo que presenta deterioro y humedad

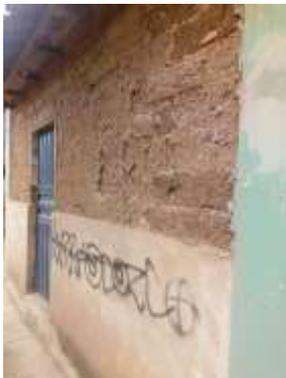
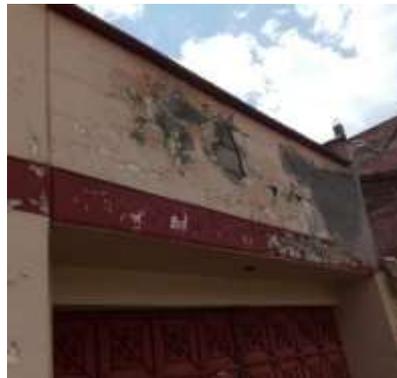
(a) Vivienda sin tarrajeo, (b) Tarrajeo con humedad y (c) Tarrajeo en buen estado

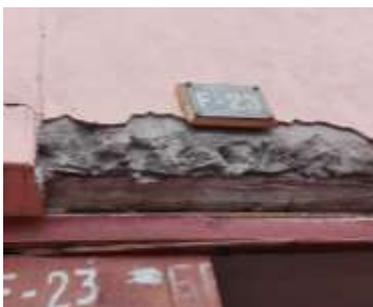
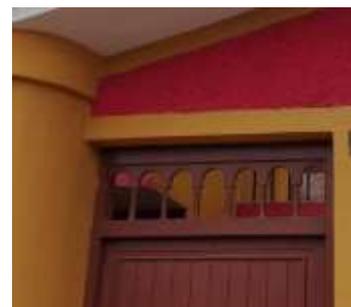
(a) Dintel precario, (b) Dintel que presenta fisuras y (c) Dintel en buen estado

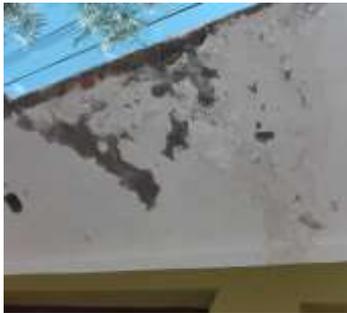
(a) Vivienda que presenta humedad y (b) Debilitamiento por modificaciones

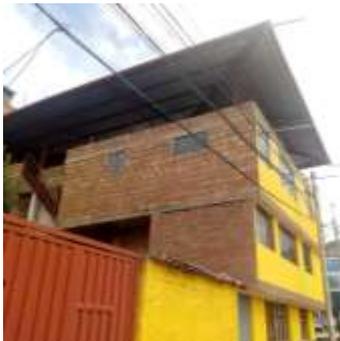
(a) Vanos mayores al 30%, (b) Tabiques sin arriostres y (c) Diferentes materiales en la construcción.

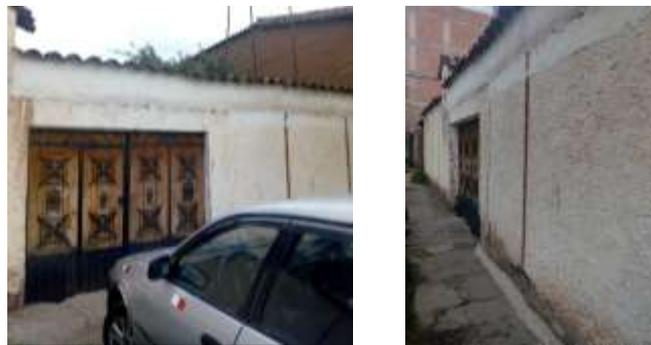
Figura 34

Fachada de la vivienda número 20

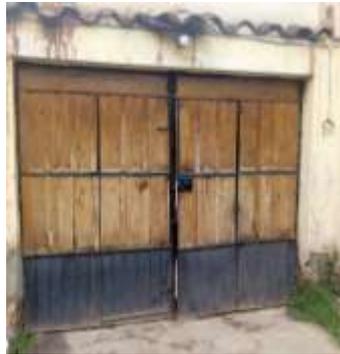
Figura 35

Puerta de calle de la vivienda número 20

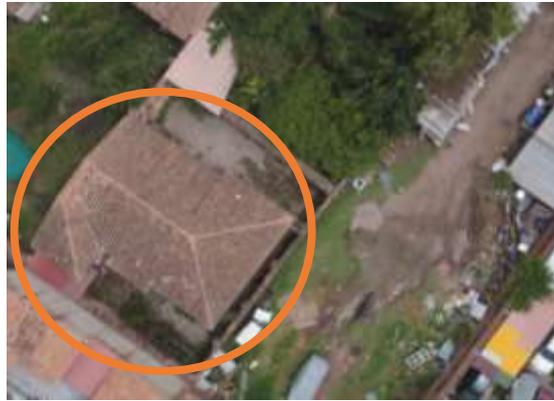
Figura 36

Configuración geométrica en planta de la vivienda número 20

7. CONFIGURACIÓN GEOMÉTRICA EN PLANTA			
Característica	Valor	Característica	Valor
1. ○ Irregular	4	2. ● Regular	1

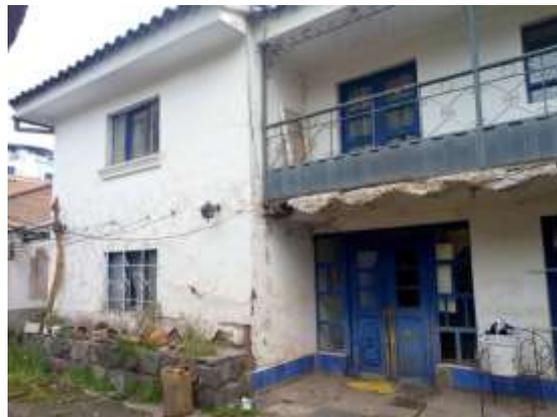
Figura 37

Configuración geométrica en elevación de la vivienda número 20

8. CONFIGURACIÓN GEOMÉTRICA EN ELEVACIÓN			
Característica	Valor	Característica	Valor
1. ○ Irregular	4	2. ● Regular	1

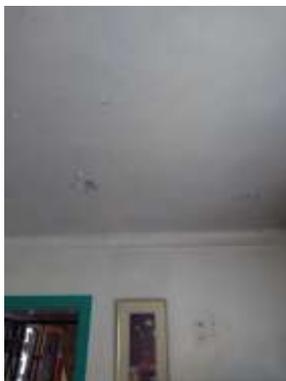
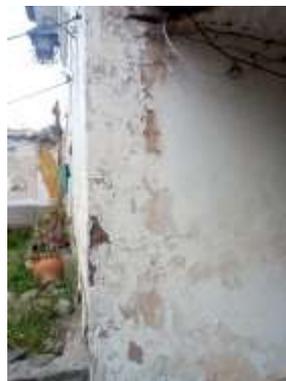
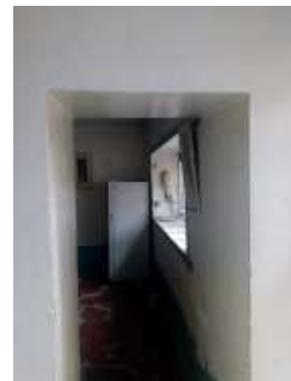
Estado de los elementos no estructurales de la vivienda número 20

Techo:

Deterioro y/o humedad

Tarrajeo:

deterioro y/o humedad

Dintel:

regular estado

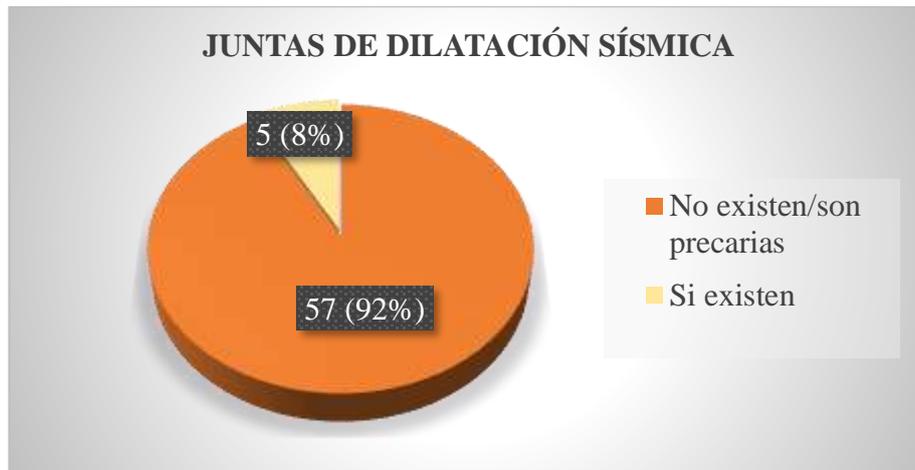
Figura 54

Como se muestra en la Figura 54, del total de viviendas verificadas, un 92% no tienen junta sísmica o no es acorde a la estructura, lo que hace que las viviendas sean muy vulnerables.

Juntas de dilatación sísmica.

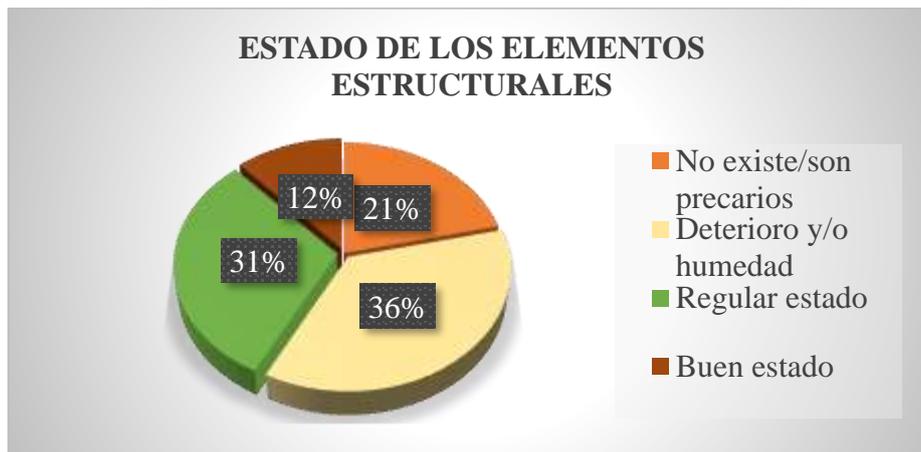
Resumen del estado de los principales elementos estructurales.

Como se observa en la Figura 56, el 57% de las viviendas no tienen o presentan humedad en sus principales elementos estructurales, lo que las hace muy vulnerables.

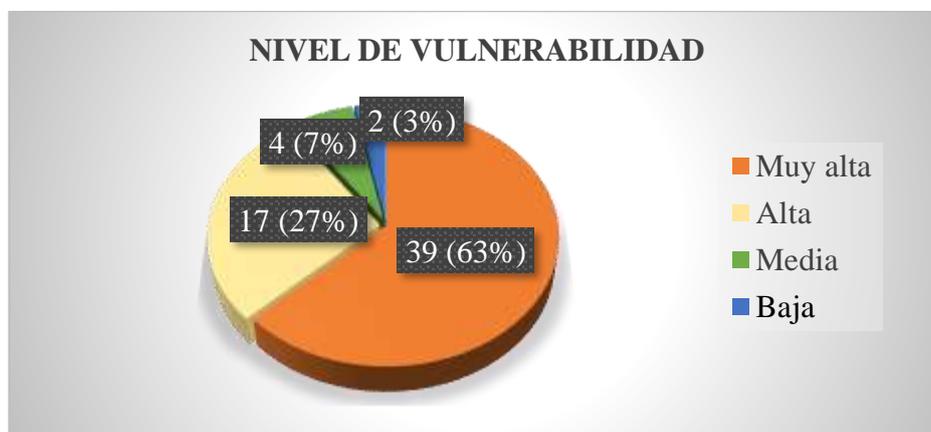
Resumen del nivel de vulnerabilidad.

Se obtiene que el 63% de las viviendas de la A.P.V. Cachimayo, presentan un nivel de vulnerabilidad **muy alta**, indicando la gravedad del estado de las construcciones y su capacidad de respuesta ante un sismo.

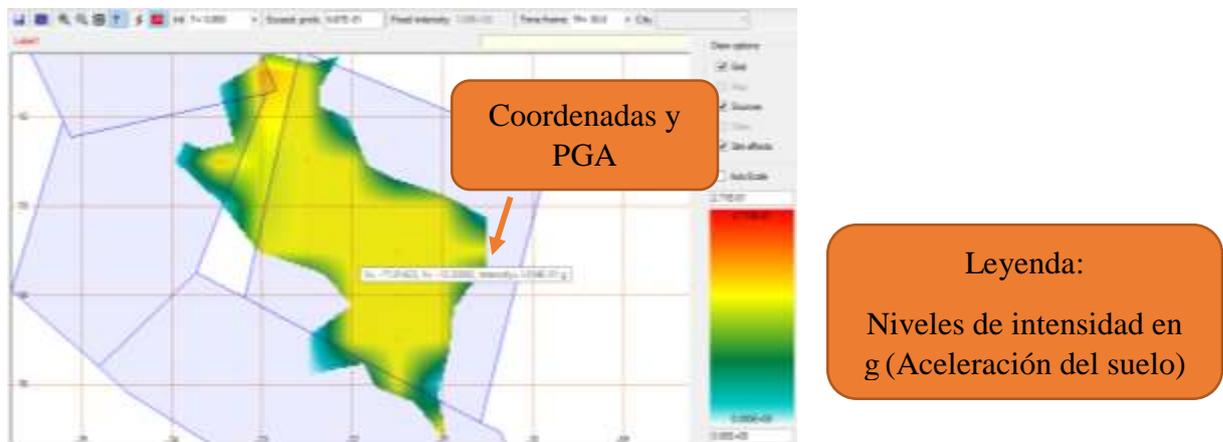
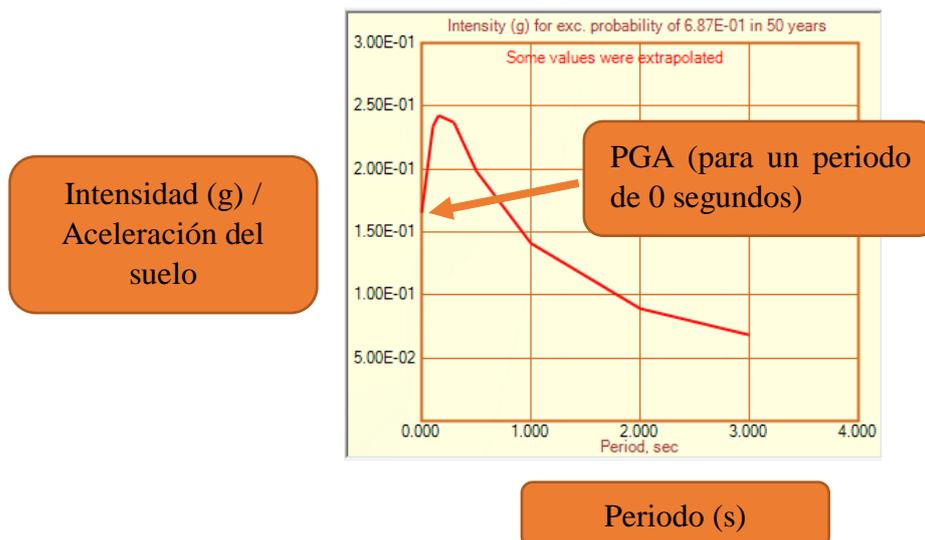
Mapa de peligro sísmico para un periodo de retorno de 43 años

Aceleración máxima del suelo para un periodo de retorno de 43 años.

Como se ve en la Figura 59 y Figura 60, para un periodo de retorno de 43 años, la aceleración máxima del suelo será $1.654E-01 \text{ g} = 0.165 \text{ g}$.

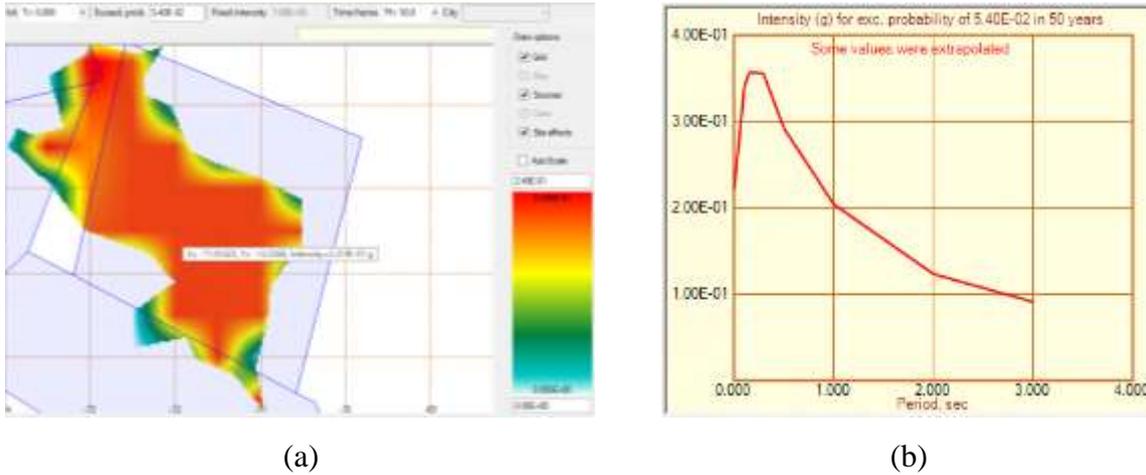
(a) Mapa de peligro sísmico para un periodo de retorno de 970 años y (b) Aceleración máxima del suelo para un periodo de retorno de 970 años.

Para un periodo de retorno de 970 años, la aceleración máxima del suelo será $2.219E-01 \text{ g} = 0.222 \text{ g}$.
