# UNIVERSIDAD ANDINA DEL CUSCO

TESIS

“ANÁLISIS DE LA SEGURIDAD VIAL EN EL TRAMO CONFORMADO POR LA AV.  
ABANCAY, AV. DE LA RAZA, AV. HUMBERTO VIDAL UNDA Y AV. TOMASA TITO  
CONDE MAYTA USANDO EL MÉTODO DEL MANUAL DE SEGURIDAD VIAL  
PERUANO MSV-2017”

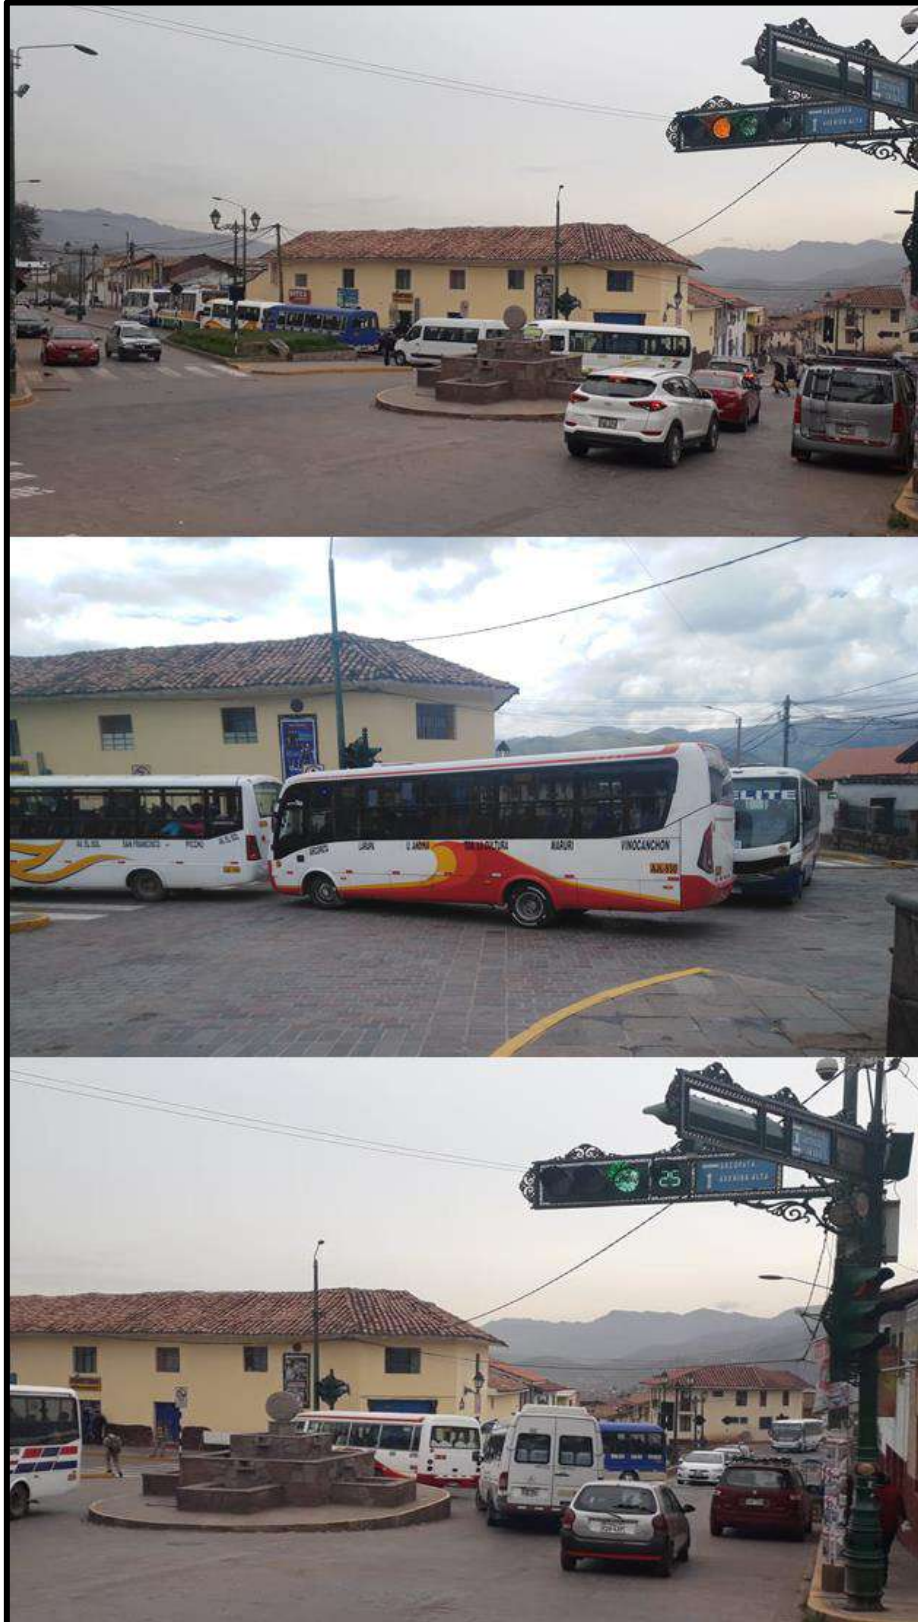
*Figura N° 4* Atascamiento entre los vehículos Km 00+000 (Intersección Arcopata)

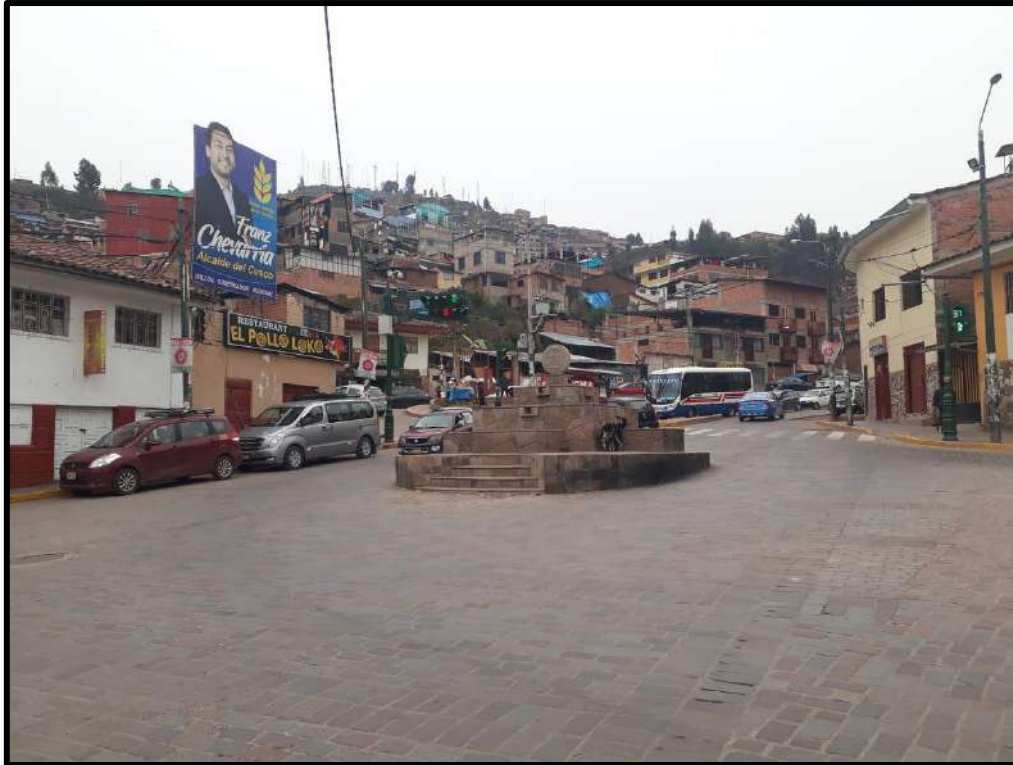
La imprudencia de los conductores al estacionarse en las vías de la intersección, provocan pérdidas de ancho de calzada y quitan el espacio para una buena maniobrabilidad de los usuarios de esta intersección (ver Fig. 5).

*Figura N° 5. Estacionamiento en la intersección Arcopata Km 00+000 (Intersección Arcopata)*

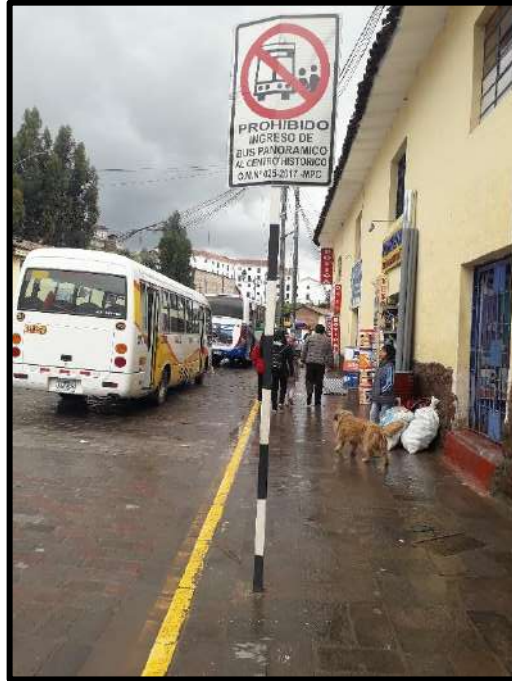
Existen diferentes tipos de señales que no cumplen con las características necesarias, ya sea en la ubicación o en el mantenimiento.

*Figura N° 6 Señal reglamentaria N° 4 deteriorada Km 00+000 (Av. Arcopata)*

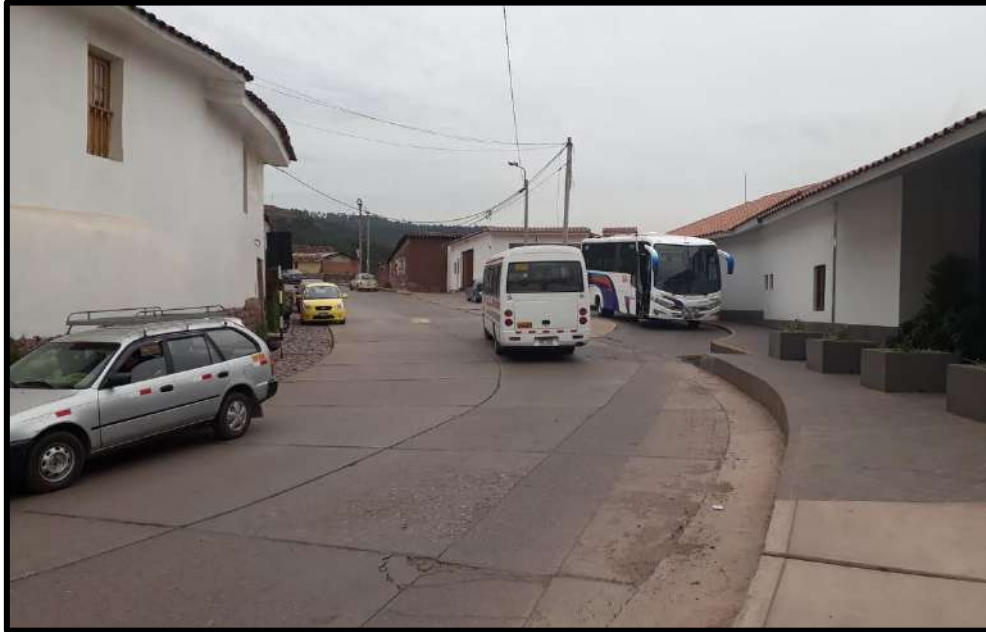
Este hotel cuenta con su estacionamiento de poca capacidad, ya que al momento de ingresar más de un bus dicho estacionamiento no cubre. Es así que se ven obligados a recoger sus pasajeros en la vía urbana.

*Figura N° 8.* Hotel Hilton Garden Inn Cusco Km 00+420

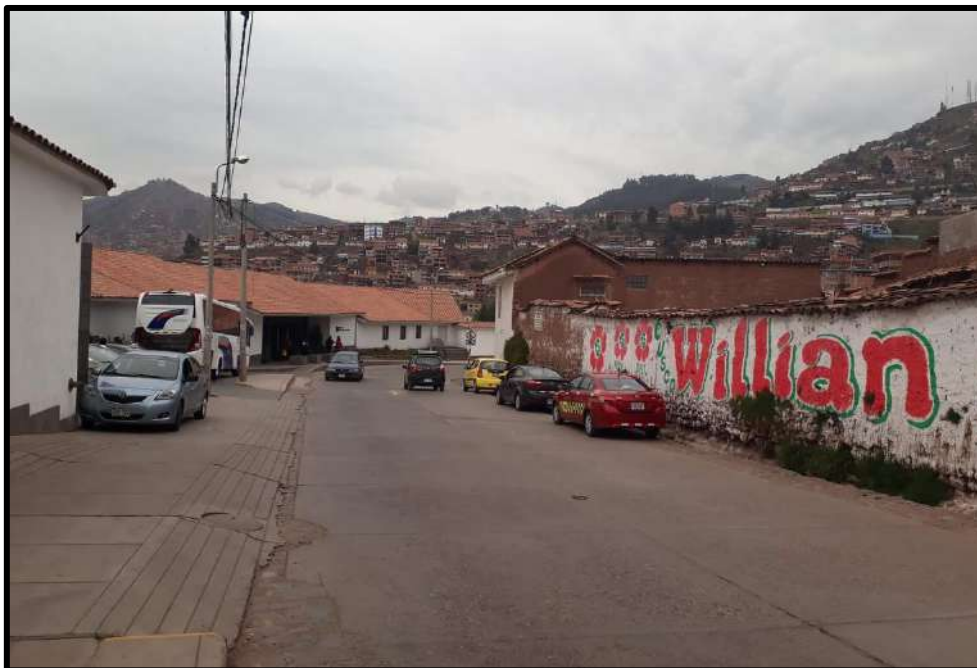
Otro problema que se presenta es el estacionamiento imprudente de taxis privados que quitan espacio a la calzada provocando maniobras bruscas por los conductores de los vehículos, este tramo de vía es más estrecho y tiene próximas dos curvas.

*Figura N° 9.* Estacionamientos imprudentes cerca al Hotel Hilton Garden Inn Cusco Km 00+420

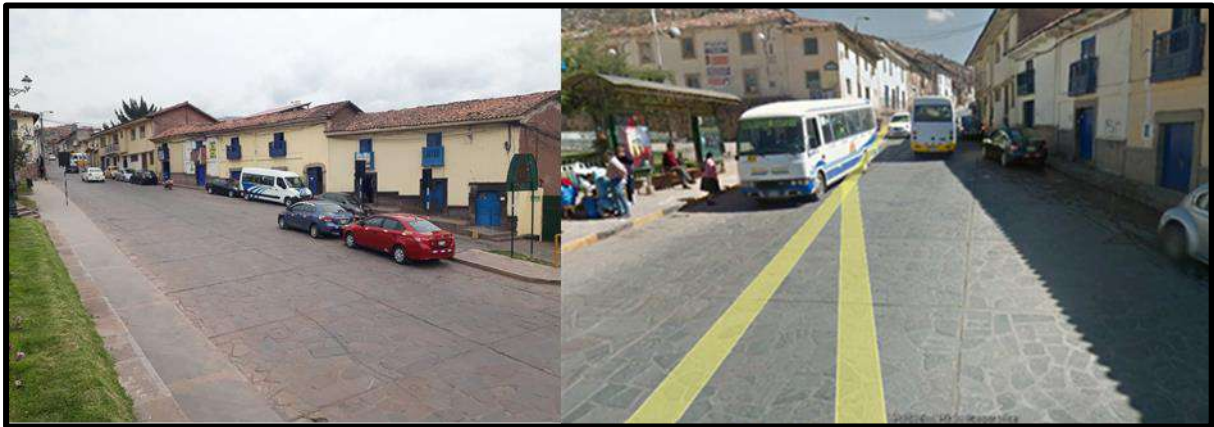
A lo largo de la vía se encuentra el mismo problema pues hay muchos vehículos particulares y turísticos estacionados informalmente esperando pasajeros, consecuentemente provocando que otros conductores no puedan maniobrar libremente. Además, se observa que la vía es estrecha tanto así que solo permite el paso de un bus por cada carril. Cuando los vehículos se estacionan perjudican la libre circulación de los peatones y conductores.

*Figura N° 10.* Estacionamientos imprudentes cerca de la parroquia de Santa Ana Km 00+550

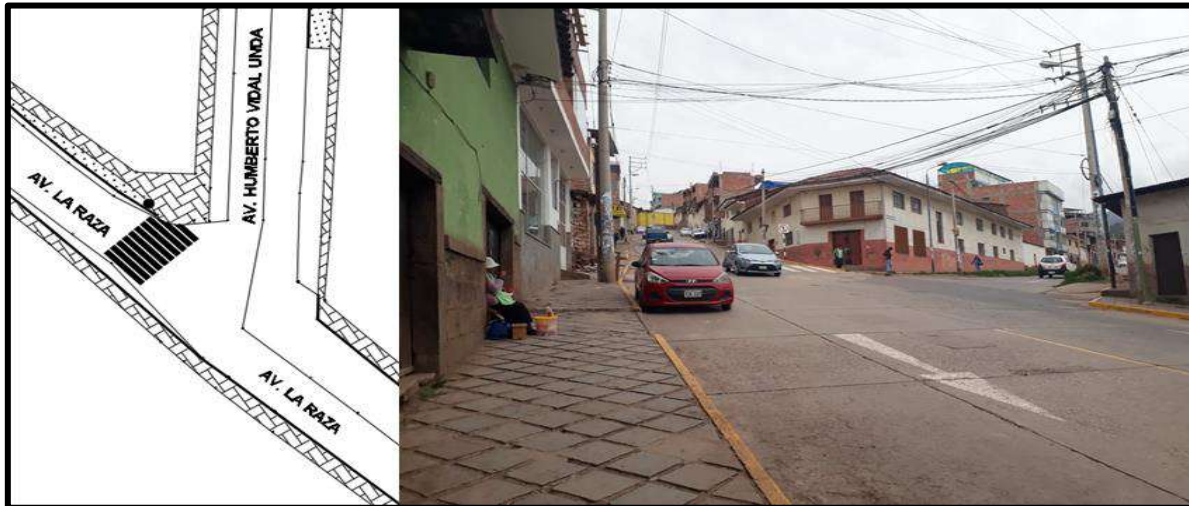
Los carros que vienen de bajada de Humberto Vidal Unda no tienen visibilidad de los autos que bajan por De La Raza, y viceversa. Obligando a realizar maniobras imprudentes que podrían ocasionar accidentes de tránsito.

Figura N° 11. Intersección en conflicto Km 00+930

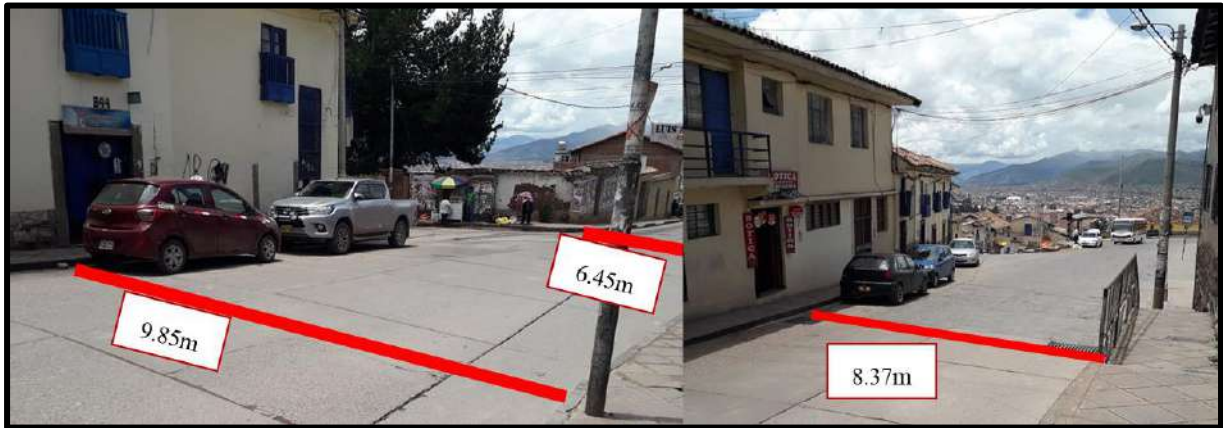
Existe variación entre los anchos de calzadas y el tramo más notable se da desde la progresiva 00+560 a 00+940 Km.

Figura N° 13. Variación de anchos de la calzada en 00+620 y 00+570 Km respectivamente.

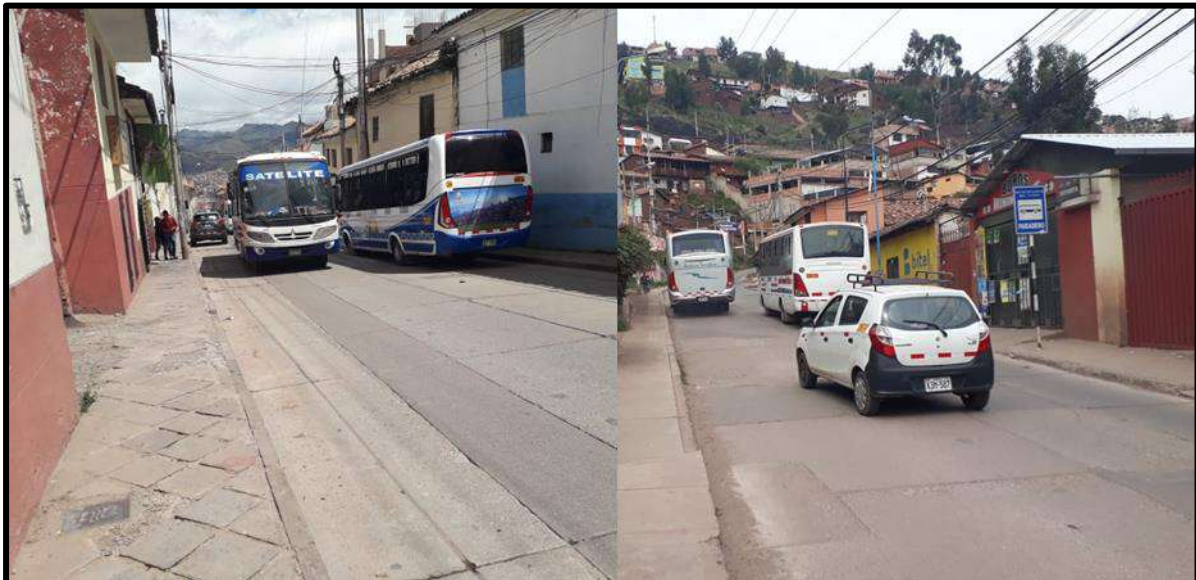
En algunos tramos los paraderos se encuentran uno al frente de otro o cerca, esto provoca que al momento de recoger a sus pasajeros se estacionen uno frente a otro y no dejen espacio para que los vehículos de atrás los adelanten generando incomodidad en la circulación.

Figura N° 14. Paraderos paralelos en el tramo de estudio, las progresivas respectivas son: 00+820 y 01+600 Km

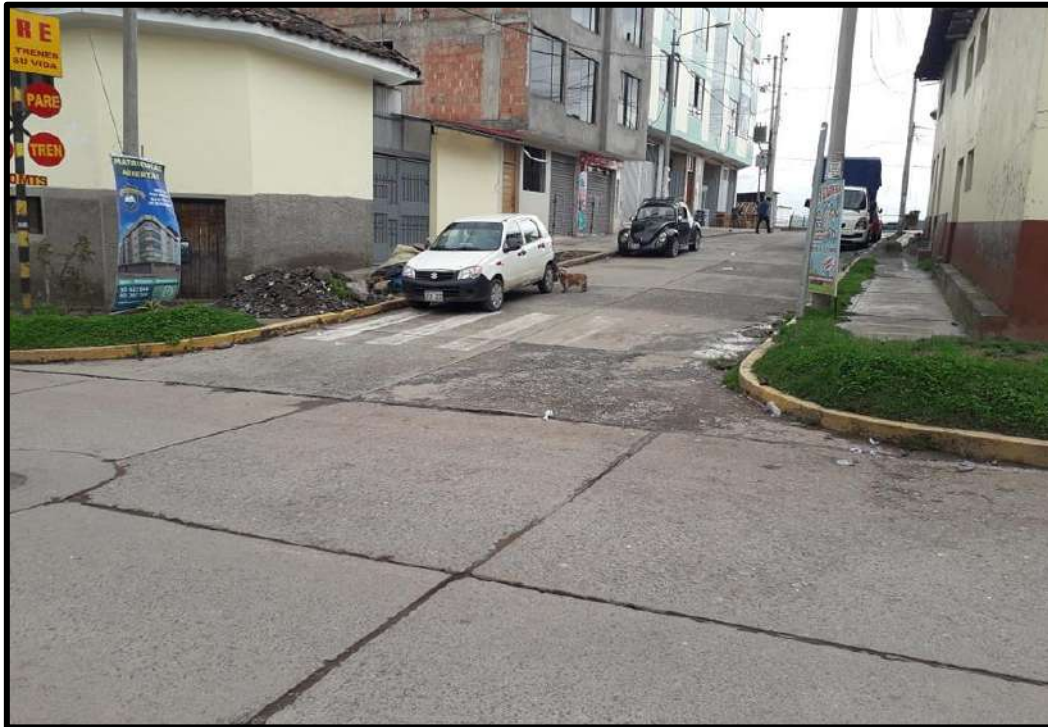
- Falta de señalización y rampas en las intersecciones.

*Figura N° 15 Ausencia de cruces peatonales, rampas y señales verticales en la intersección N° 19 Km 03+170 (Lado izquierdo)*

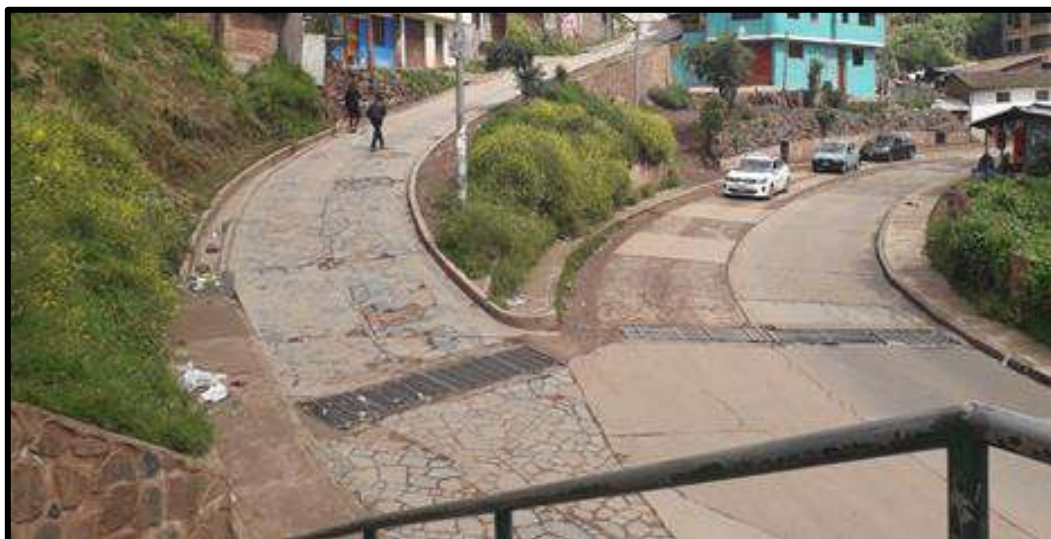
*Figura N° 16 Ausencia de rampas en la intersección N° 13 Km 01+660*

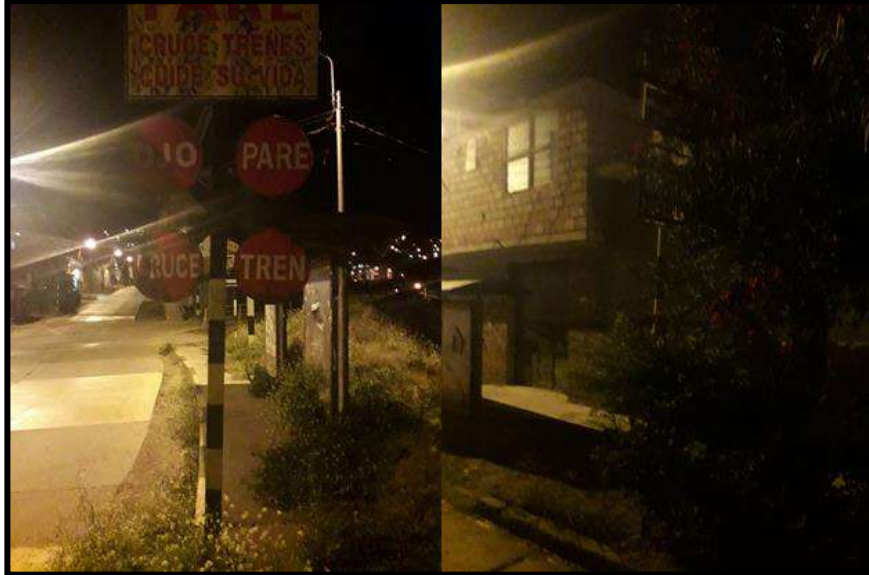
El deterioro de algunas señales afecta enormemente la visibilidad que deberían tener los conductores. En especial en las noches donde la visión de dichas señales es poco eficiente.

*Figura N° 17 Poca visión en las noches de la señalización (Señal Preventiva N°10 y Señal informativa N° 20)*

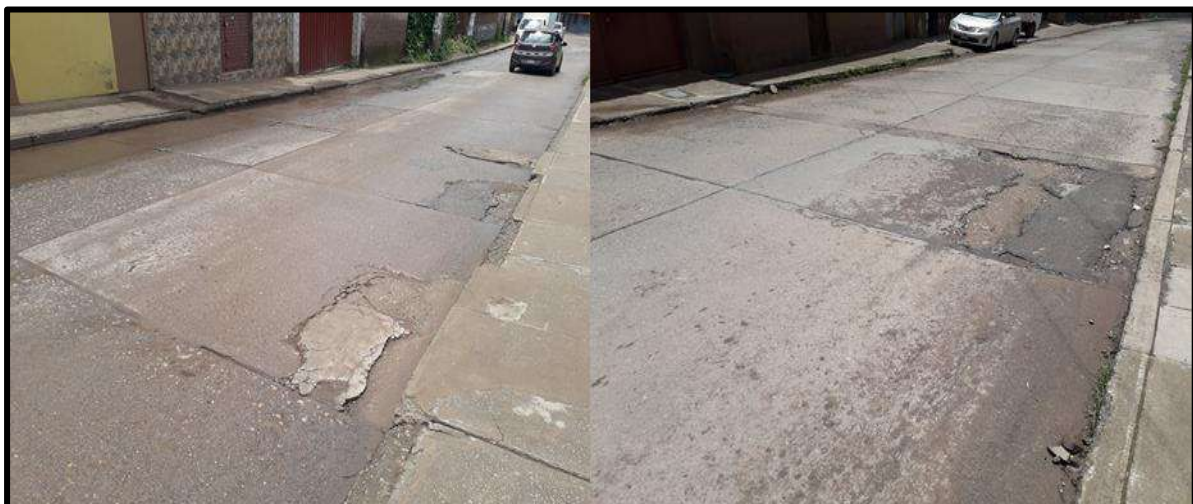
- Ausencia de demarcaciones longitudinales a lo largo de la vía y pavimento en mal estado.

*Figura N° 18 Demarcaciones ausente y pavimento en mal estado km 01+560*

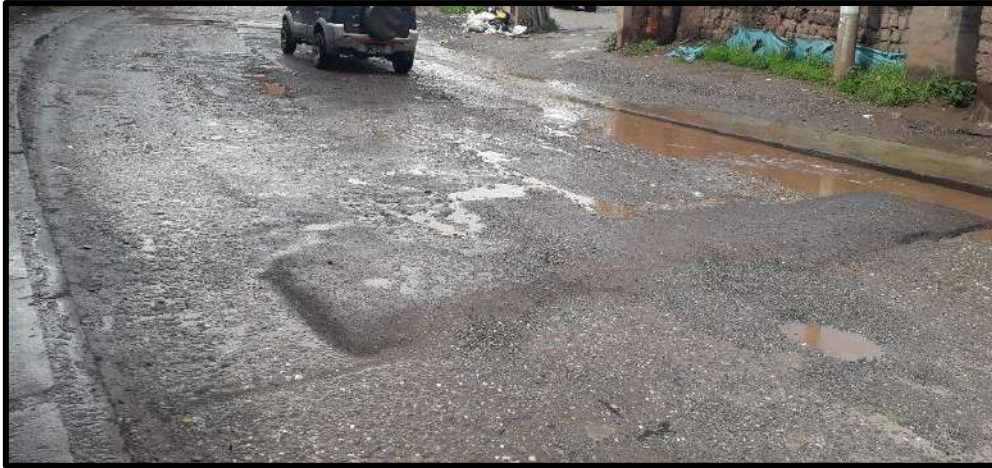
Existen disipadores de velocidad que no cuentan con su respectiva señal vertical preventiva, además dichos reductores de velocidad en su mayoría se encuentran en un estado muy deteriorado.

*Figura N° 19 Disipador de velocidad en mal estado 01+700 Km*

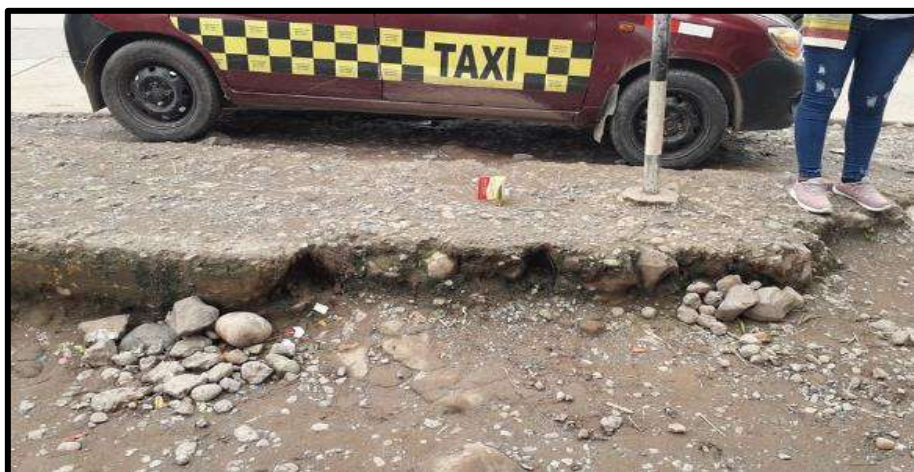
No están en las mejores condiciones y no cuentan con consideraciones hacia los usuarios discapacitados. Además, existen algunos tramos en donde se corta la continuidad de la vereda.

*Figura N° 20 Veredas deterioradas que no cumplen con las condiciones necesarias 03+380 Km Lado izquierdo*

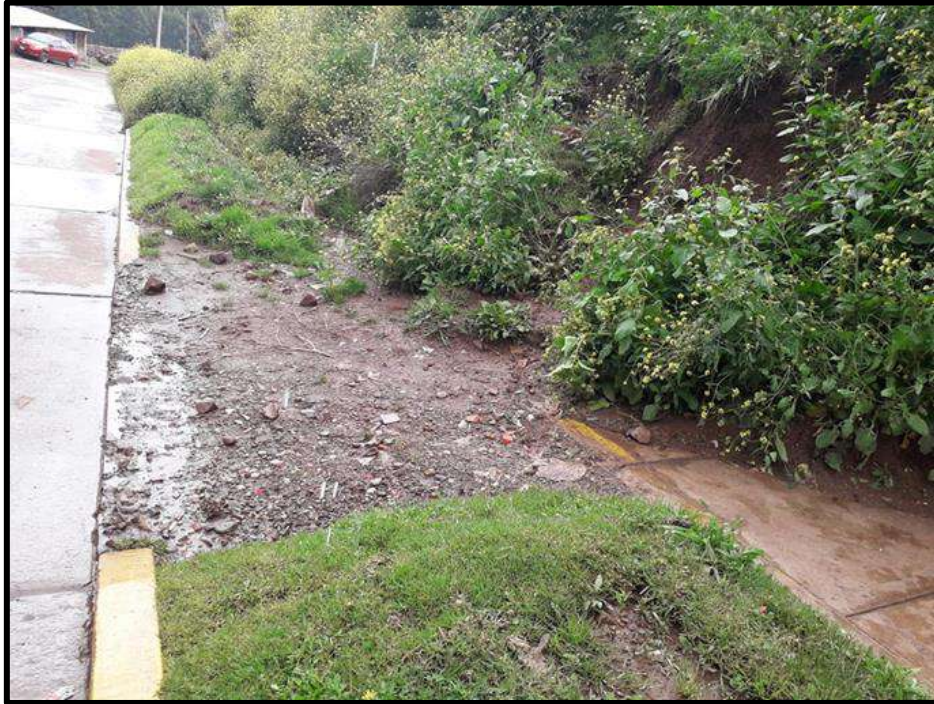
*Figura N° 21 Discontinuidad de veredas y deslizamiento de talud*

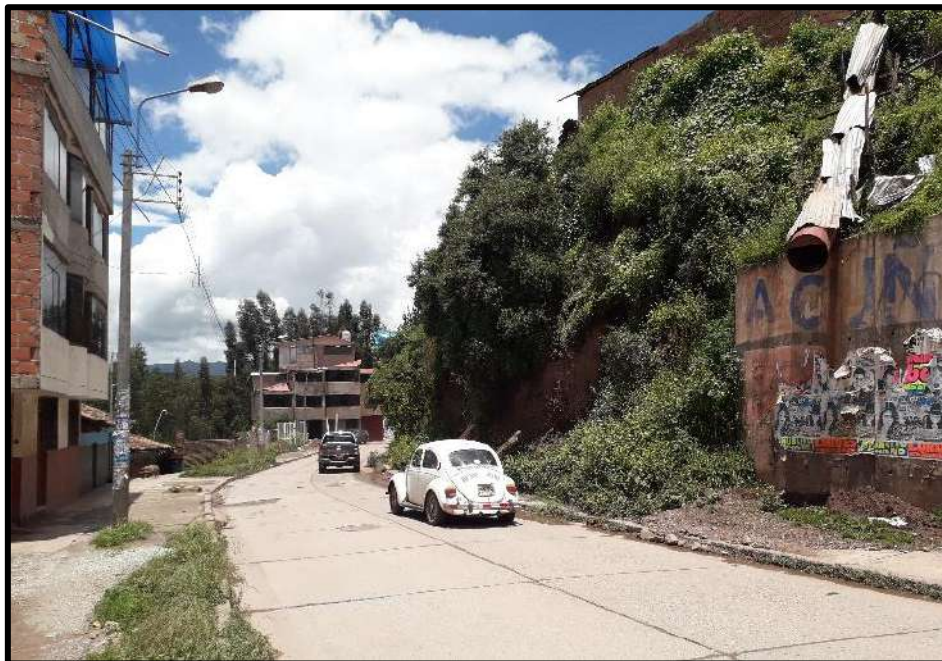
- Taludes que impiden la visión al conductor

*Figura N° 22 Taludes que impiden la correcta visibilidad 00+930 Km*

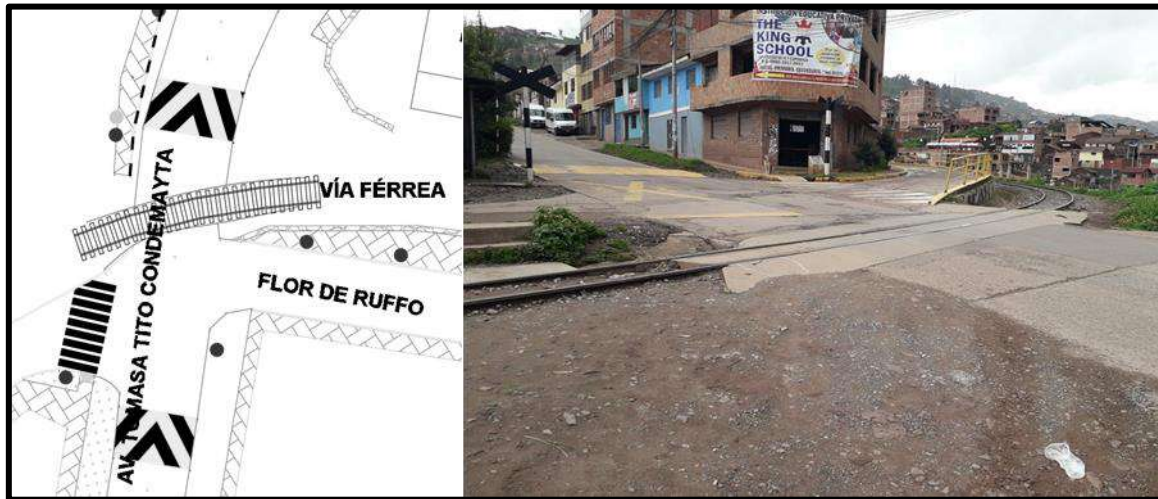
En la Av. Humberto Vidal Unda existe un paso a nivel con la línea férrea de la ruta Cusco-Machu Picchu. Este paso a nivel tiene algunas deficiencias. Una de ellas son las señales de advertencia que están en un estado deteriorado. Al estar ubicado cerca de una curva podríamos decir que la probabilidad de ocurrir un accidente aumenta.

Figura N° 23. Paso a nivel con la línea férrea en Av. Humberto Vidal Unda Km 03+040

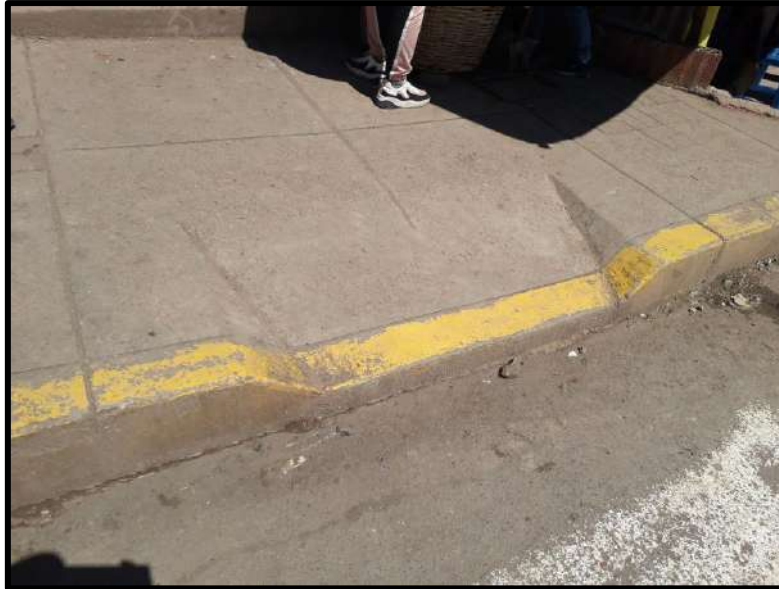
Existe una ausencia de demarcaciones necesarias para los usuarios vulnerables como los cruces peatonales. Además, no se cuentan con las rampas necesarias y no existe semáforos peatonales. La única rampa existente esta sobre el nivel de la vía siendo así imposible su uso.

*Figura N° 25 Rampa ubicada por encima del nivel Km 03+397*

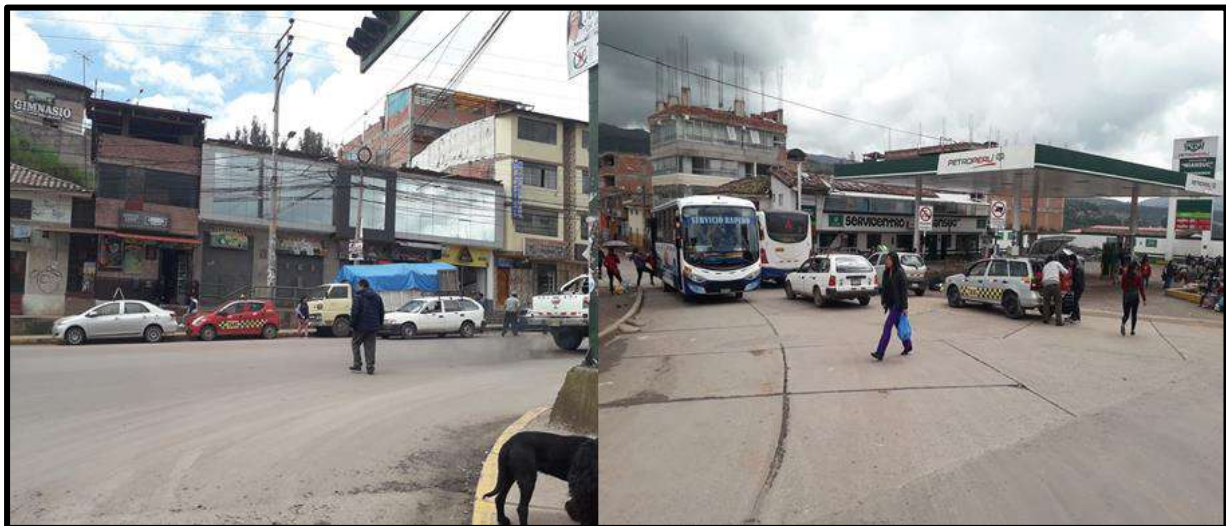
*Figura N° 26 Ausencia de semáforos peatonales y cruces en la intersección de “Tica Tica” Km 03+397*

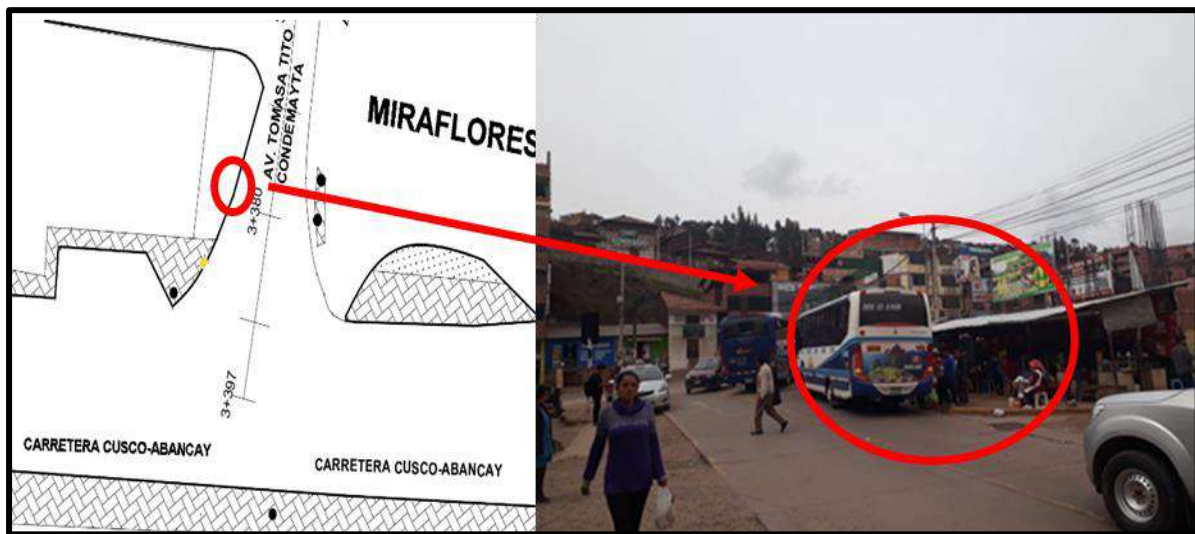
El paradero informal de subida en Tomasa Tito Condemayta se encuentra ubicado antes del semáforo, usando este punto para dejar y recoger pasajeros sin importar que el semáforo está en tiempo verde provocando colas y adelantamiento de vehículos imprudentes.

*Figura N° 27. Paraderos Informales antes de la intersección km 03+375*

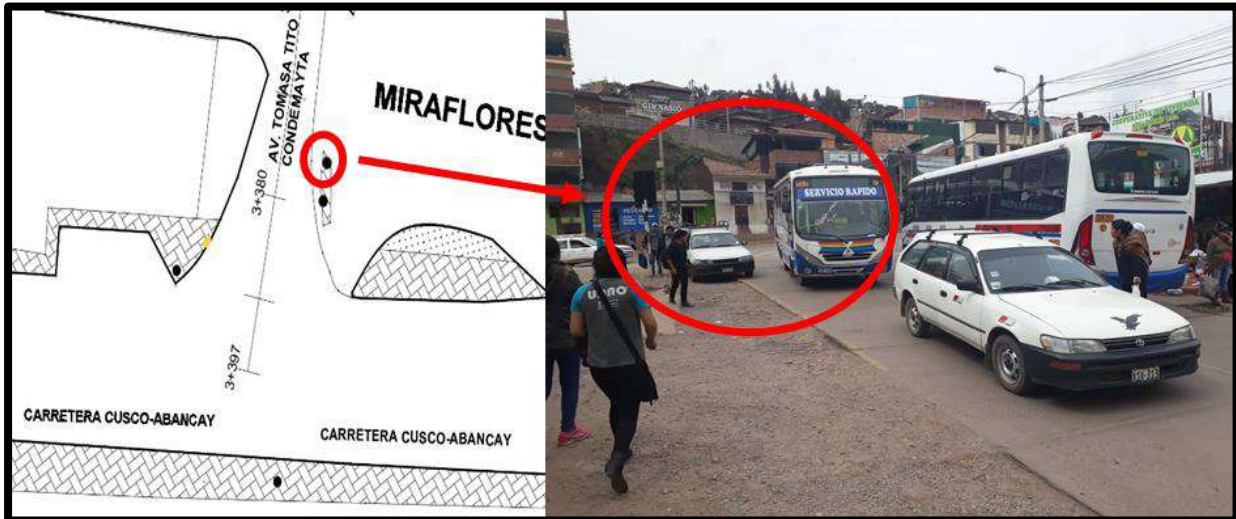
El paradero informal de bajada en Tomasa Tito Condemayta presenta mayor impacto en la intersección, está ubicado después del semáforo. Al momento de dejar y recoger pasajeros se demoran mucho tiempo provocando colas, estas colas se generan dentro de la intersección provocando impedimento del paso del flujo vehicular de los otros sentidos, en algunos casos llegan hasta invadir los carriles provocando congestión y conflicto.

Figura N° 28. Paraderos informales ubicados después de la intersección km 03+380

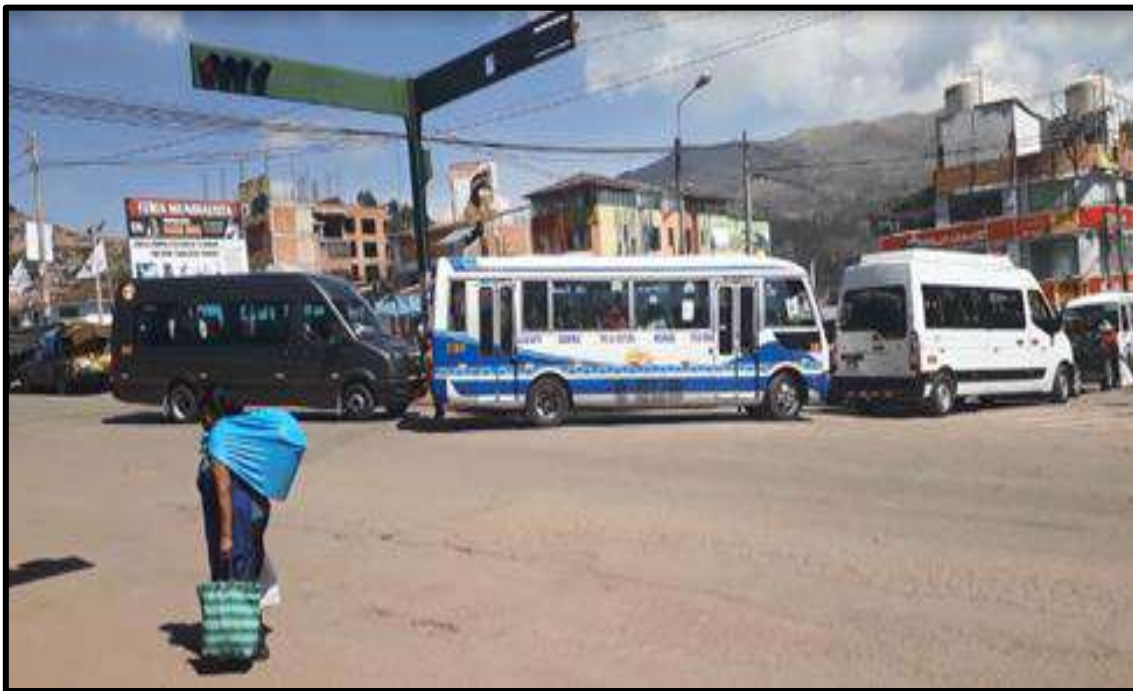
Figura N° 29. Colas causadas por los paraderos informales km 03+397

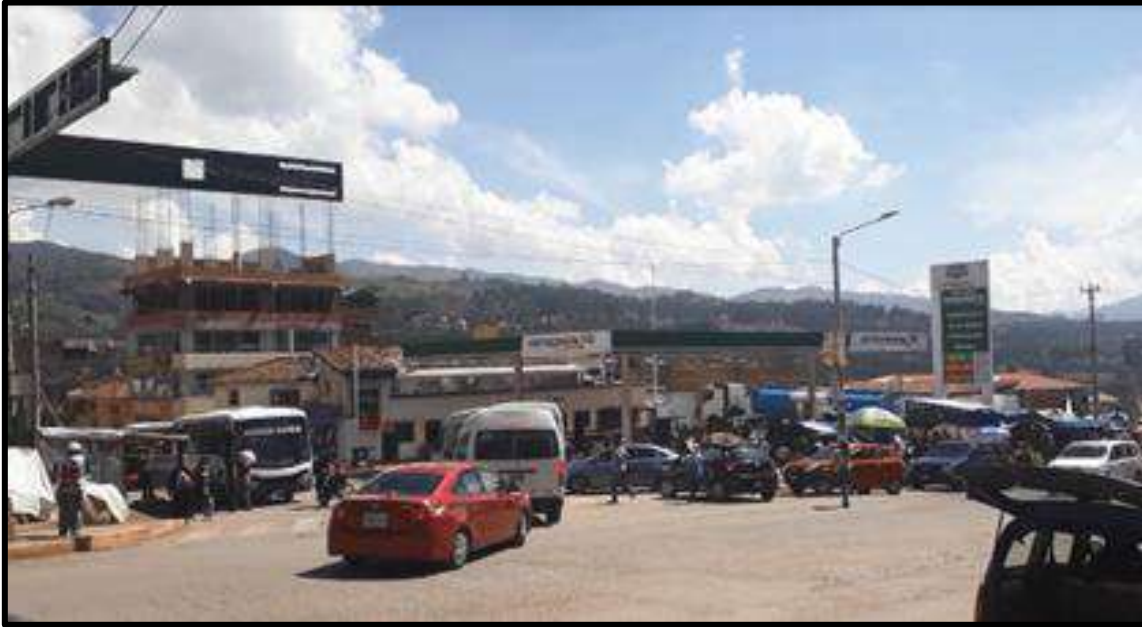
*Figura N° 30 Colas vehiculares en la intersección “Tica Tica” Km 03+397*

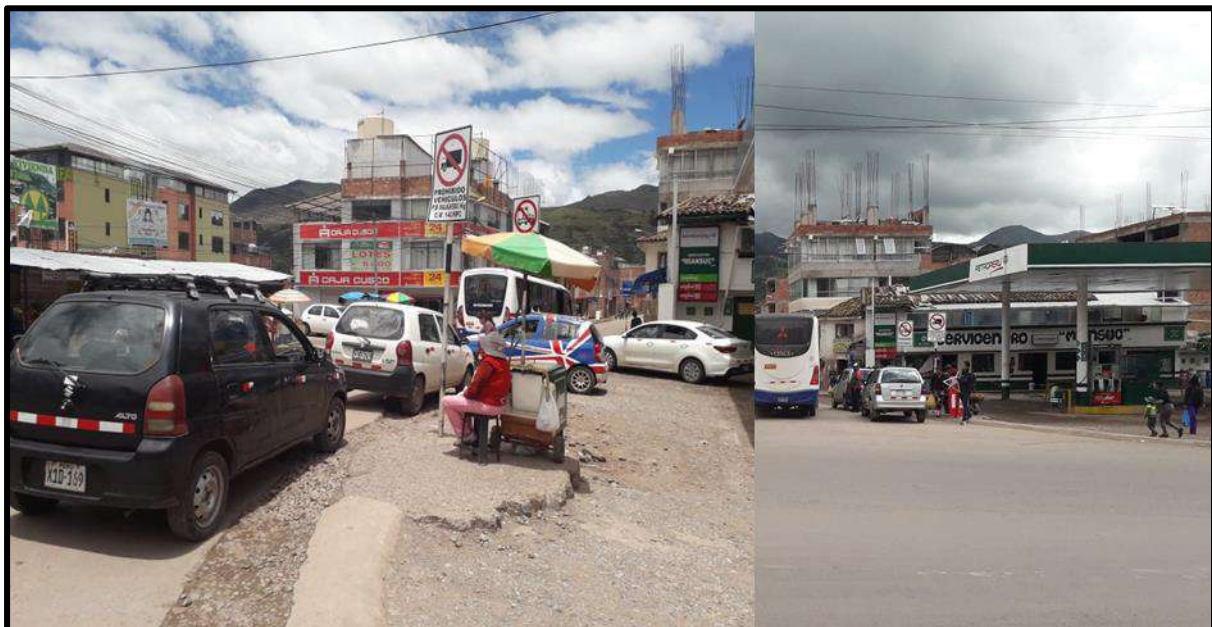
La imprudencia no solo es del transporte público sino también de los vehículos particulares que usan esta zona también como un paradero de colectivos, que son autos particulares que brindan el servicio de recolectar pasajeros para transportarlos

*Figura N° 31 Paradero de taxis informales km 03+370*

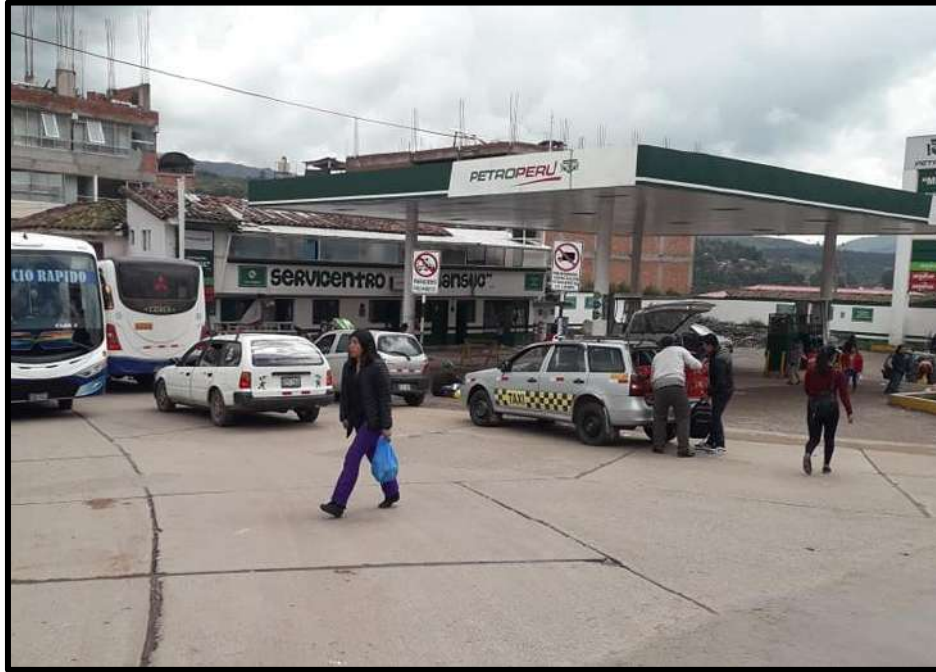
*Figura N° 32.* Paraderos Informales de taxis colectivos Km 03+370

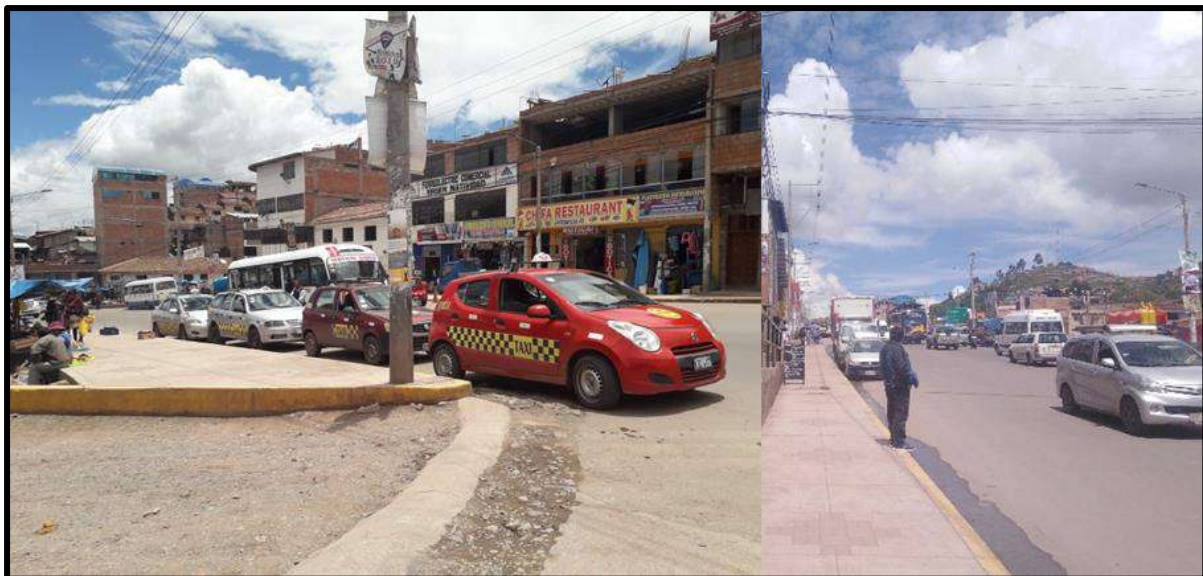
Los estacionamientos imprudentes ya sea para uso comercial o particular quitan espacio a los vehículos que circulan en la vía.

*Figura N° 33.* Estacionamiento de vehículos en la intersección, progresiva.03+397

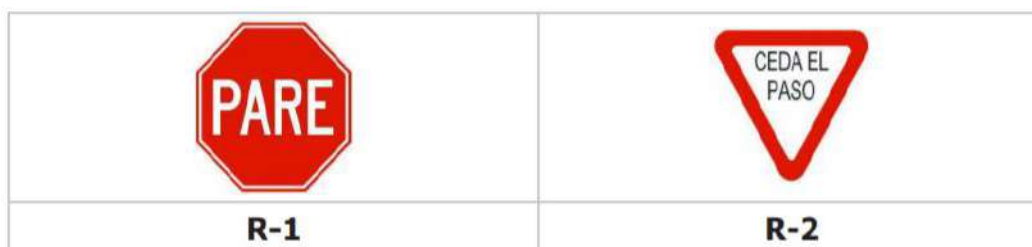
Se usará la señal CEDA EL PASO cuando exista un triángulo de visibilidad adecuado y las relaciones de flujo no exijan ninguna prioridad.

Cuando el triángulo de visibilidad no sea el óptimo y los flujos de tránsito varíen y prioricen a uno de ellos se usará la señal PARE

Figura N° 63 Señales de prioridad

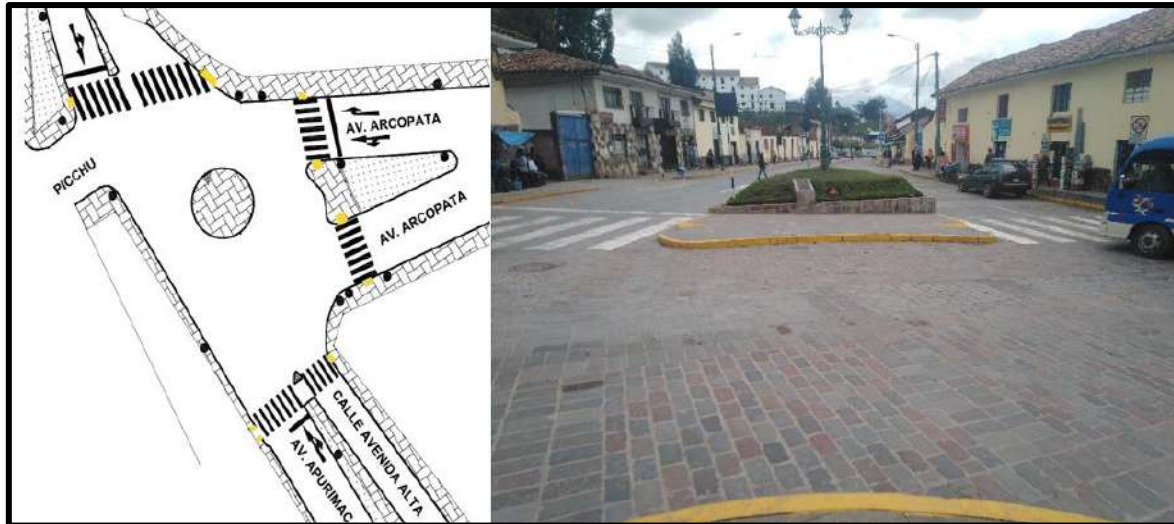
Según VCHI es una zona ubicada entre los carriles de circulación cuyo objetivo es guiar el movimiento vehicular y servir de refugio a los peatones o usuarios vulnerables que no alcanzaron a cruzar con totalidad la vía. En áreas reducidas el ancho mínimo debe ser 0.60 m.

*Figura N° 64 Isla elevada con sardinel*

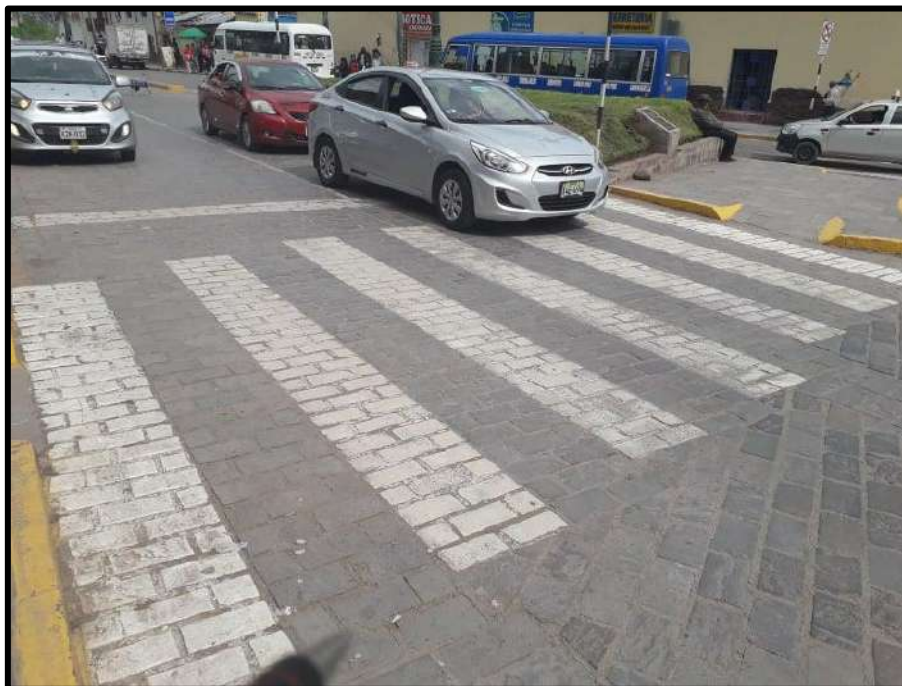
Según el Manual de dispositivos de control de la (MTC-Ministerio de Transportes y Comunicaciones, 2016) los cruceos tienen un margen de 3 a 8 metros.

*Figura N° 69 Cruceo peatonal*

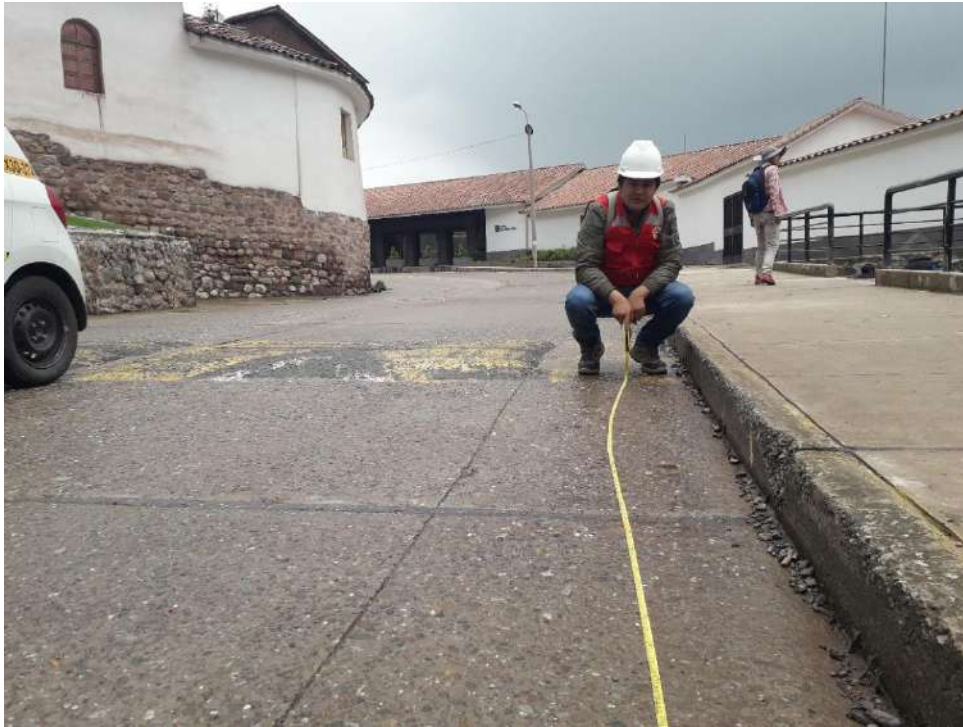
*Figura N° 80 Midiendo la distancia que hay entre el reductor de velocidad y la señalización correspondiente*

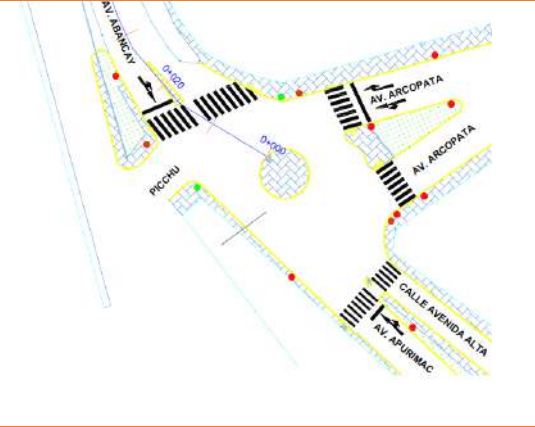
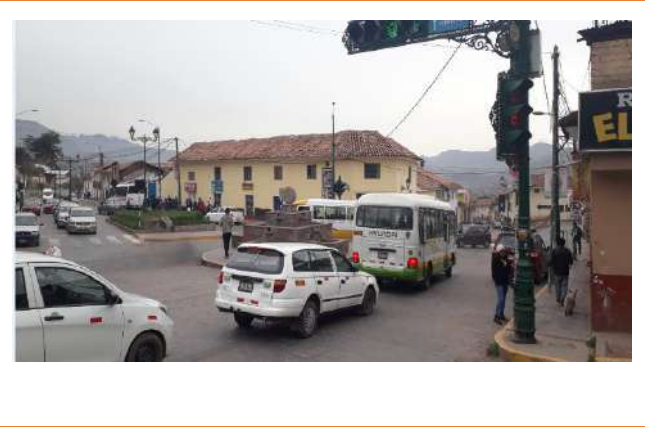
Intersección semaforizada.
2

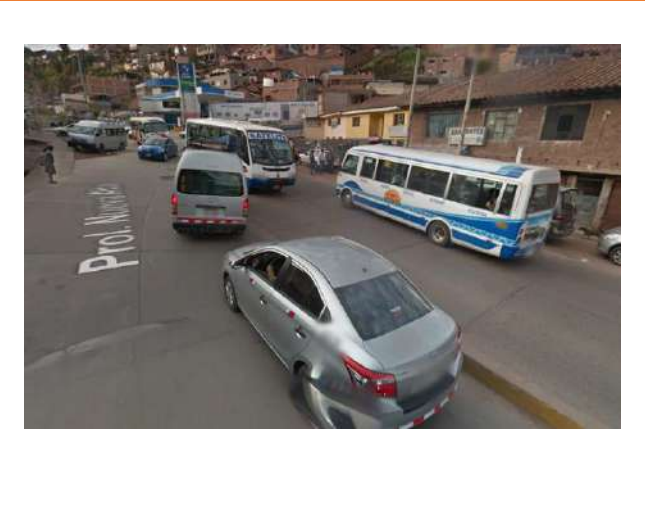
Intersección no semaforizada  Punto de congestionamiento.

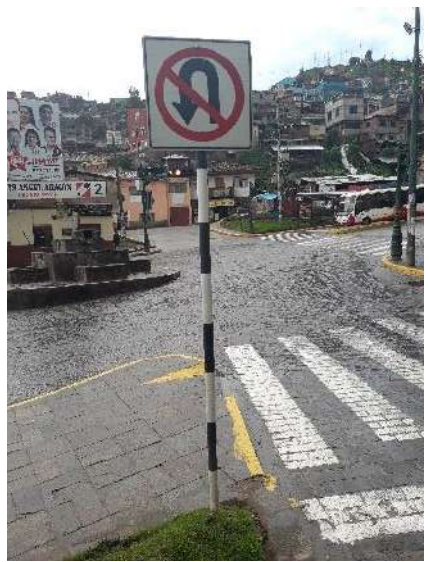
0+000 Km intersección Arcopata	0.17	2.20	Si	Si	Si	No Cumple	Cumple

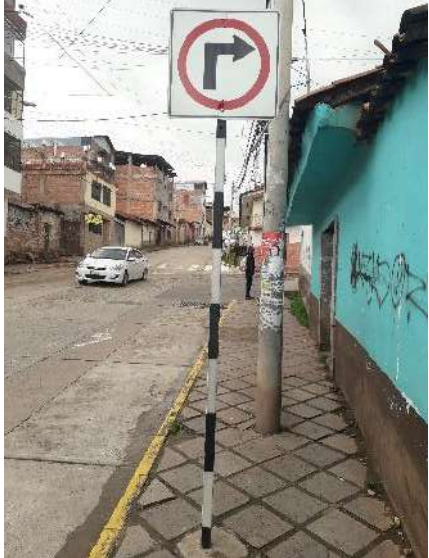
0+918 Km lado derecho	0.27	2.30	Si	Si	Si	No Cumple	Cumple
14	Señal de restricción de sentido
