# UNIVERSIDAD ANDINA DEL CUSCO

TESIS

“ANÁLISIS DE LA SEGURIDAD VIAL EN EL TRAMO CONFORMADO POR LA AV.  
ABANCAY, AV. DE LA RAZA, AV. HUMBERTO VIDAL UNDA Y AV. TOMASA TITO  
CONDE MAYTA USANDO EL MÉTODO DEL MANUAL DE SEGURIDAD VIAL  
PERUANO MSV-2017”

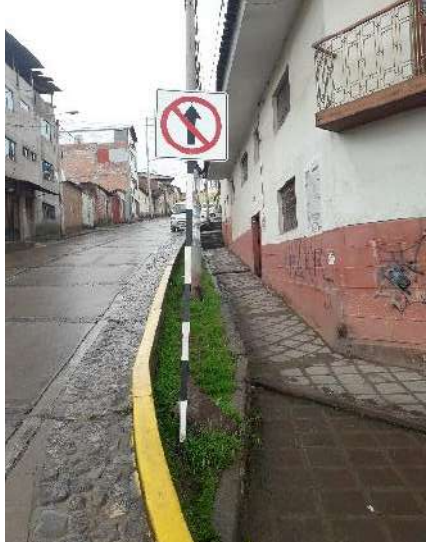
0+940 Km lado izquierdo	0.25	2.30	Si	No, esta chueco	Si	No Cumple	Cumple

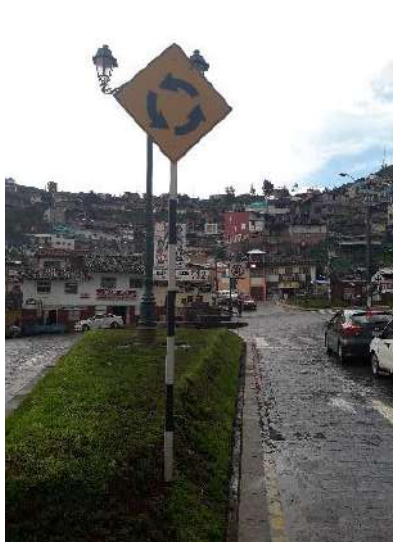
Antes de la intersección	0.20	2.06	Si	Si	Si	No Cumple	Cumple
2 Progresiva 0+000 Km intersección Arcopata	Señal intersección rotatoria

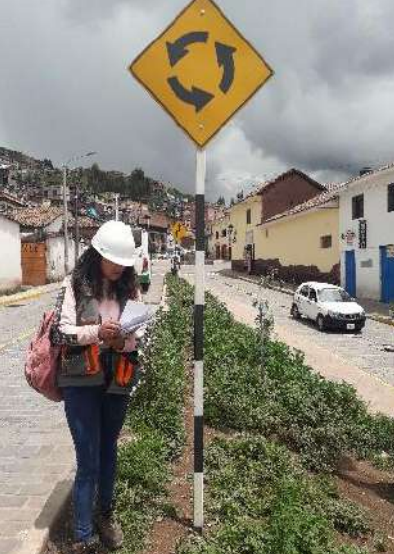
Antes de la intersección	0.35	2.40	Si	Si	Si	No Cumple	Cumple

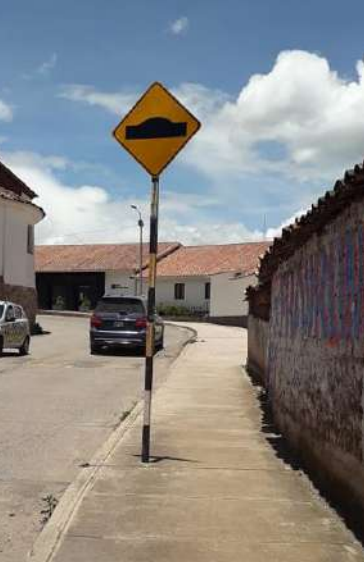
<p>Ubicado a 11 m del disipador de velocidad; este disipador tiene un ancho de 2 m</p>	<p>0.15</p>	<p>2.46</p>	<p>No, estado deteriorado incluso oxidado</p>	<p>Si</p>	<p>Si</p>	<p>No Cumple</p>	<p>Cumple</p>
<p>5</p> <p>Progresiva 0+680 Km lado izquierdo</p>	<p>Señal Proximidad reductor velocidad reductor de velocidad tipo resalto</p>

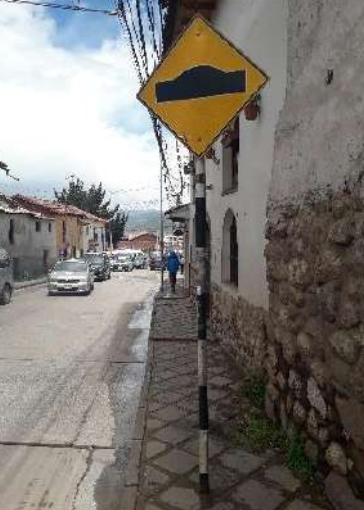
<p>Ubicado a 27.20 m del disipador de velocidad; este disipador tiene un ancho de 1.80 m</p>	<p>0.17</p>	<p>2.20</p>	<p>Si</p>	<p>Si</p>	<p>Si</p>	<p>No Cumple</p>	<p>Cumple</p>

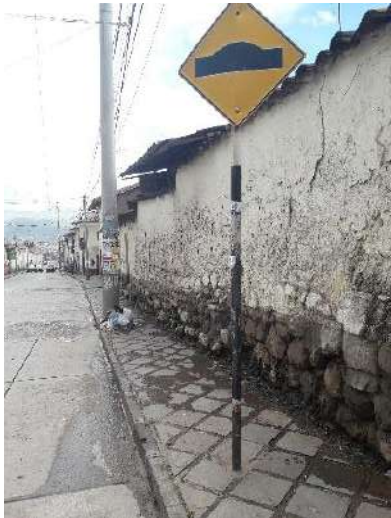
Ubicado a 23.50 m del reductor de velocidad; este disipador tiene un ancho de 2.00 m	0.15	2.20	No, la señal se encuentra doblada	No, esta chueco	Si	No Cumple	Cumple
7 Progresiva 1+243 Km lado izquierdo	Señal Proximidad reductor velocidad reductor de velocidad tipo resalto

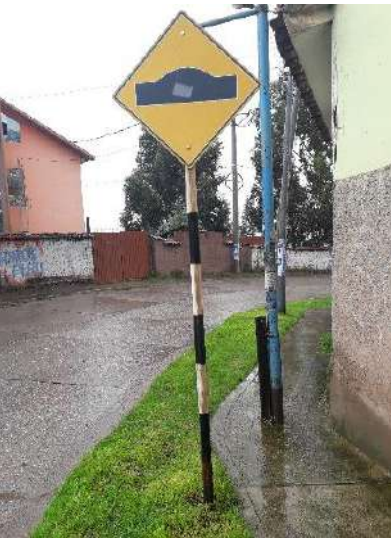
Ubicado a 28.20 m del disipador de velocidad; este disipador tiene un ancho de 2.00 m	2.05	2.10	No, se encuentra en un estado deteriorado	Si	No	Cumple	Cumple
8 Progresiva 2+987 Km lado derecho	Señal Proximidad reductor velocidad reductor de velocidad tipo resalto

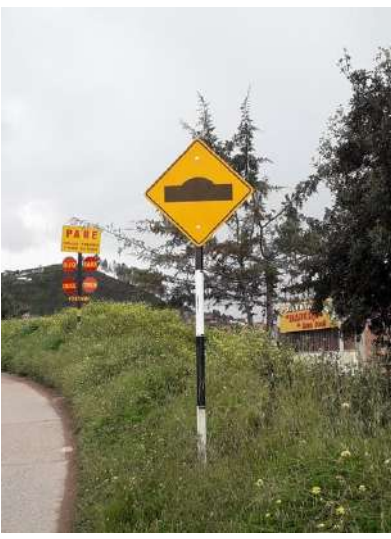
Ubicado a 47.30 m del disipador de velocidad; este disipador tiene un ancho de 2.00 m	0.00	1.84	Si	Si	Si	No Cumple	No Cumple

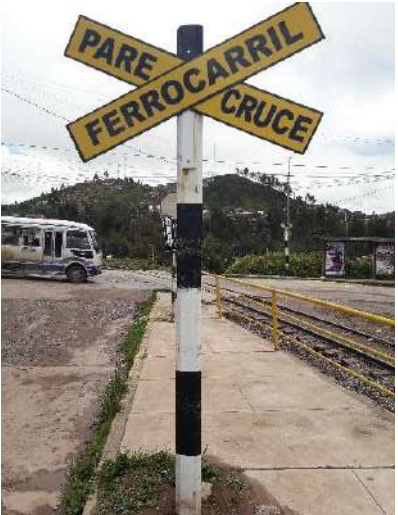
<p>Ubicado antes del paso a nivel con la línea férrea</p>	<p>0.00</p>	<p>2.08</p>	<p>Si</p>	<p>Si</p>	<p>Si</p>	<p>No Cumple</p>	<p>Cumple</p>
<p>13 Progresiva 3+055 Km lado derecho</p>	<p>Señal de cruce ferroviario a nivel</p>

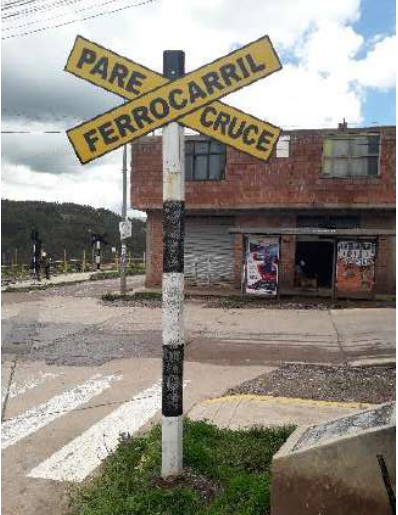
<p>Ubicado antes del paso a nivel con la línea férrea</p>	<p>No, incluso está dentro de la zona de la vía</p>	<p>2.17</p>	<p>Si</p>	<p>Si</p>	<p>Si</p>	<p>No Cumple</p>	<p>Cumple</p>
<p>14 Progresiva 3+052 Km lado izquierdo</p>	<p>Señal de cruce ferroviario a nivel</p>

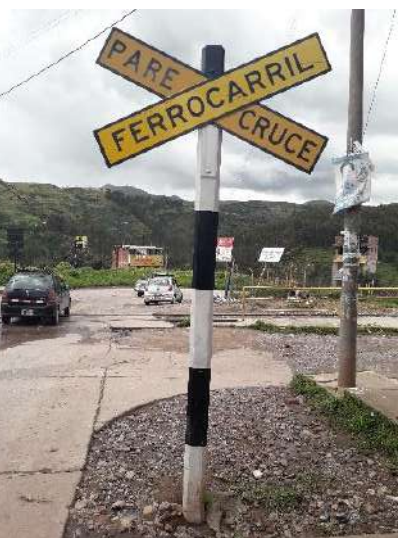
<p>Ubicado antes del paso a nivel con la línea férrea</p>	<p>0.20</p>	<p>2.20</p>	<p>No, la señal se encuentra deteriorada y con colores que al parecer no son correctos</p>	<p>Si</p>	<p>Si</p>	<p>No Cumple</p>	<p>Cumple</p>

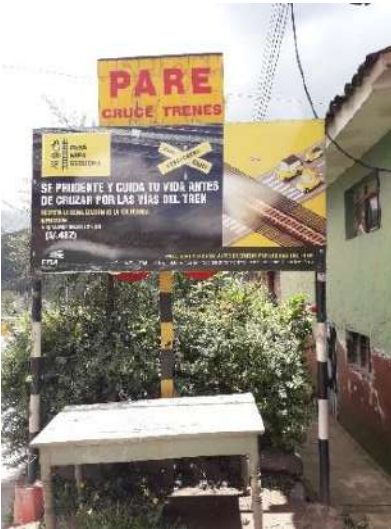
<p>Ubicado antes del paso a nivel con la línea férrea</p>	<p>0.60</p>	<p>1.80</p>	<p>No, la señal se encuentra deteriorada y rota</p>	<p>Si</p>	<p>No, esta obstruid a por un cartel informa tivo</p>	<p>Cumple</p>	<p>No Cumple</p>
<p>16 Progresiva 3+158 Km lado izquierdo</p>	<p>Señal de cruce ferroviario a nivel</p>

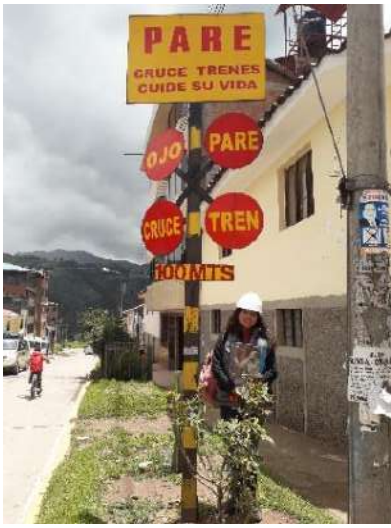
<p>Ubicado a 100 m del paso a nivel con la línea férrea</p>	<p>0.60</p>	<p>1.70</p>	<p>No, la señal se encuentra doblada</p>	<p>Si</p>	<p>Si</p>	<p>Cumple</p>	<p>No Cumple</p>

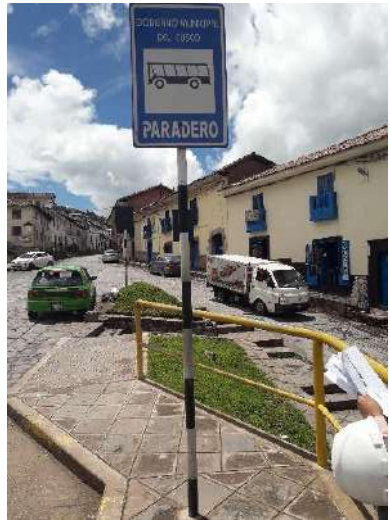
0+519 Km lado derecho	0.30	2.25	Si	Si	Si	No Cumple	Cumple
2	Señal paradero de buses

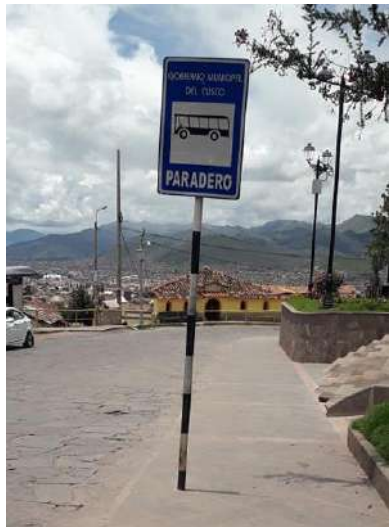
0+545 Km lado izquierdo	0.25	2.20	Si	No, esta chueco	Si	No Cumple	Cumple

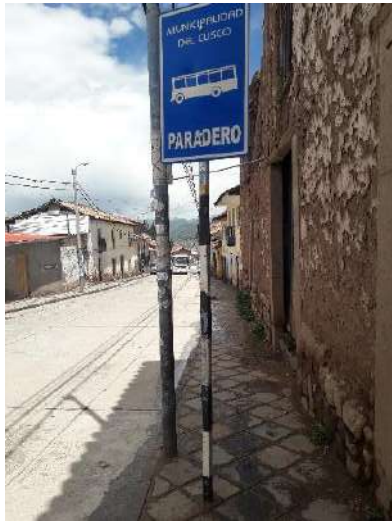
3	Señal paradero de buses

0+728 Km lado izquierdo	0.28	2.20	Si	No, esta chueco	Si	No Cumple	Cumple
4	Señal paradero de buses

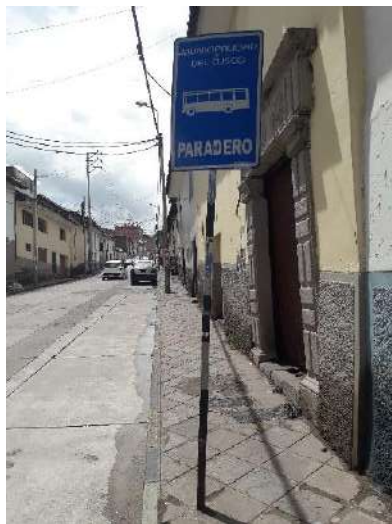
0+752 Km lado derecho	0.17	2.14	Si	No, esta chueco	Si	No Cumple	Cumple
5	Señal paradero de buses

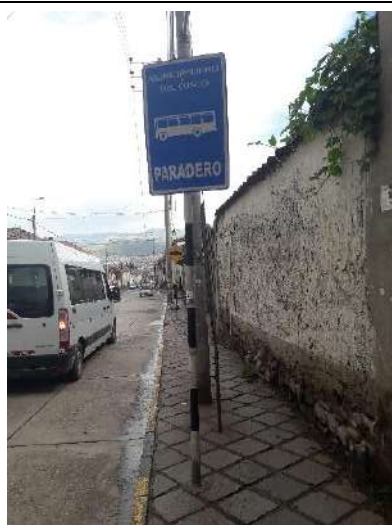
0+886 Km lado izquierdo	0.20	2.14	No, la señal se encuentra doblada	No, esta chueco	Si	No Cumple	Cumple

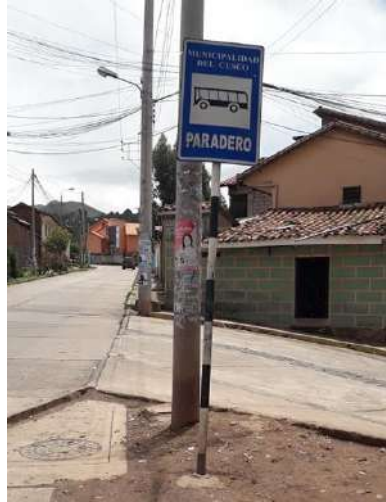
6	Señal paradero de buses

1+102 Km lado derecho	0.73	2.20	Si	No, esta chueco	Si	Cumple	Cumple
7	Señal paradero de buses

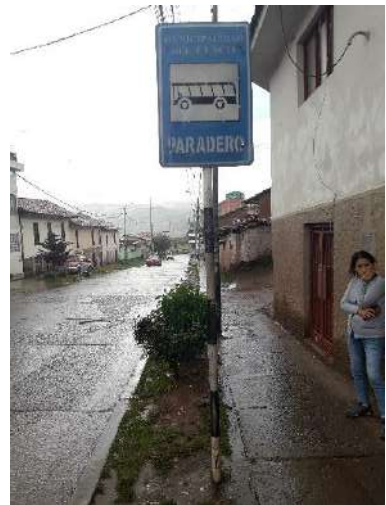
1+100 Km lado izquierdo	0.65	2.10	No, la señal se encuentra doblada	No, esta chueco	Si	Cumple	Cumple
8	Señal paradero de buses

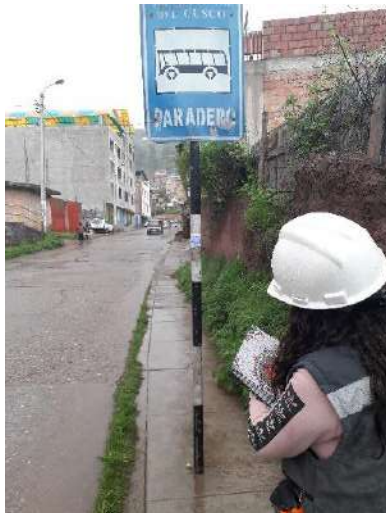
1+420 Km lado derecho	0.10	2.15	No, la señal se encuentra doblada	No, esta chueco	Si	No Cumple	Cumple

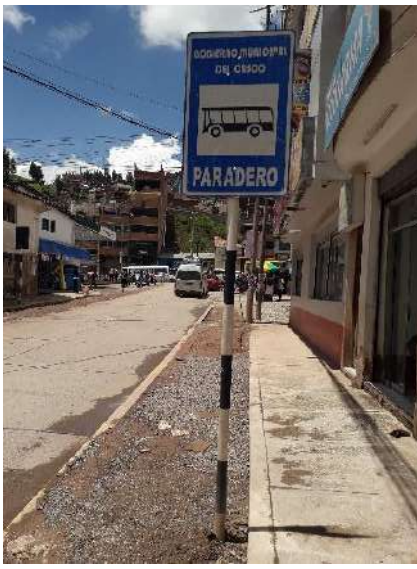
21	Señal paradero de buses

3+333 Km lado derecho	1.00	1.17	Si	Si	Si	Cumple	No Cumple
22	Señal paradero de buses

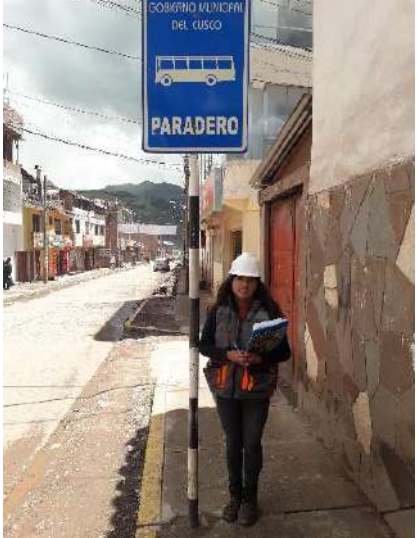
3+348 Km lado izquierdo	0.00	2.22	No, la señal se encuentra doblada	Si	Si	No Cumple	Cumple
