4.7. Ciclo semafórico con Synchro

4.8. Fichas de inspección

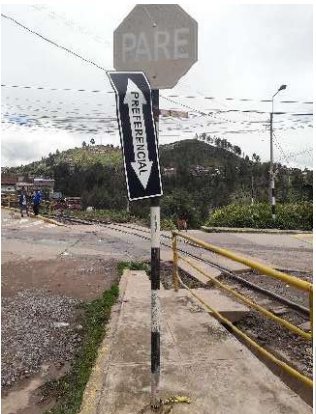
</div> <div style="border: 1px solid black; padding: 5px; margin-left: 20px;"> <p>La señal más deteriorada es la que se muestra en la imagen, no solo esta desgastada sino también está quebrada.</p> </div> </div> <div style="border: 1px solid black; padding: 5px; margin-top: 10px; text-align: center;"> <p>Km 03+044</p> </div>

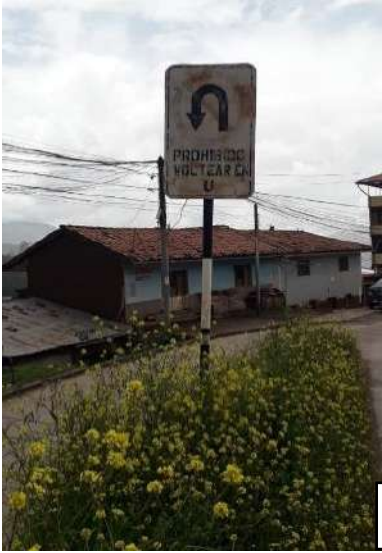
<div style="font-size: 2em; color: green; margin: 0 20px;">→</div> <div style="border: 1px solid green; padding: 5px; margin: 10px;"> <p>La señal que se muestra en la imagen tiene iconos y textos, pero a causa del deterioro no expresa un buen entendimiento.</p> </div> </div> <div style="margin-top: 10px; text-align: right;"> <div style="border: 1px solid black; padding: 2px 10px;">Km 02+960</div> </div>

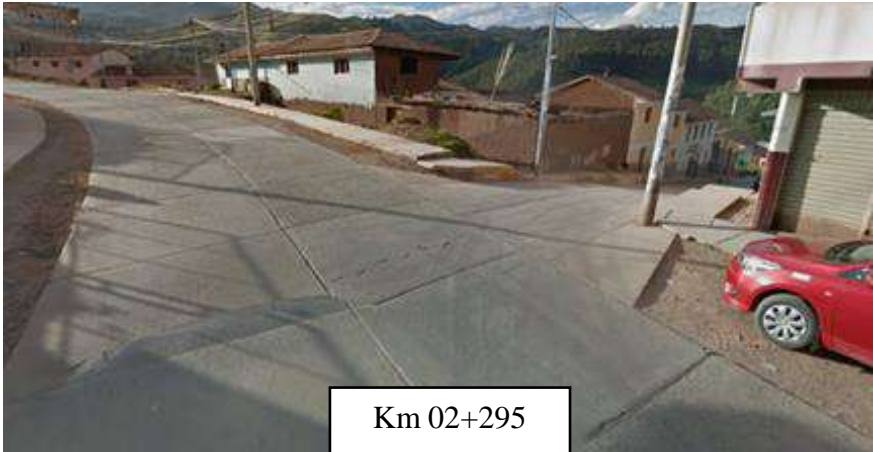
<p>Km 02+295</p> <p>Intersección N°16</p> </div> <div style="text-align: center;">

<p>Km 03+165</p> <p>Intersección N°19</p> </div> </div> <p style="text-align: center; border: 1px solid green; padding: 5px;">Ausencia de señales verticales y demarcaciones horizontales en las intersecciones.</p>

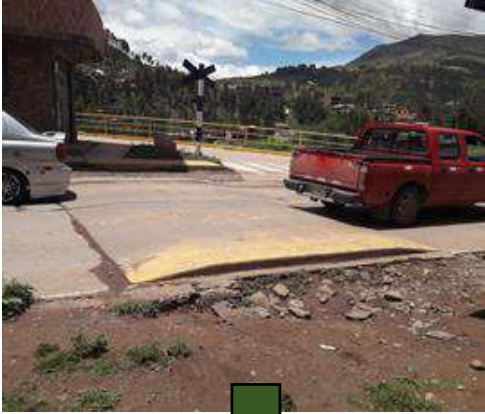
<p style="text-align: center;">↓</p> <div style="border: 1px solid black; padding: 5px; text-align: center;"> <p>Reductor de velocidad careciente de señal N° 7</p> </div>	
	Reductores de velocidad que no tienen su respectiva señal preventiva	Progresiva																				
	1	00+115 km																				
	2	00+430 km																				
	3	01+701 km																				
	4	02+073 km																				
	5	02+240 km																				
	6	02+853 km																				
	7	03+060 km																				
8	03+140 km

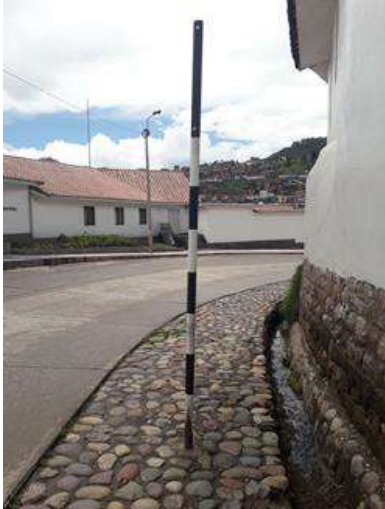
<p>El soporte está ubicado a la altura del Hotel Hilton. Km 00+420 Lado izquierdo</p> </div> <div style="text-align: center;">

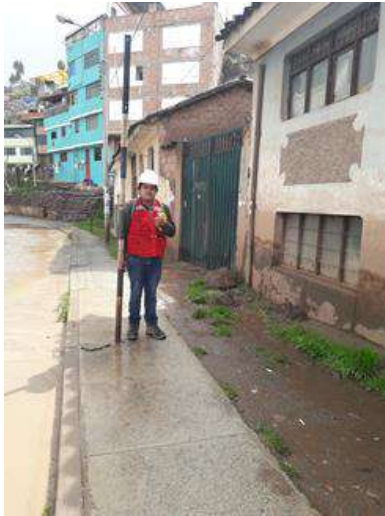
<p>El soporte está ubicado a la altura de San Benito. Km 01+750 lado izquierdo</p> </div> </div>

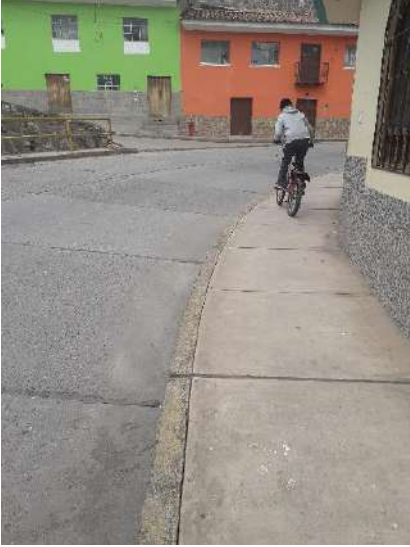
Presencia de ciclistas en la vía.
10	¿Hay señales verticales que limiten la visibilidad en accesos e intersecciones?	Si	No existen señales verticales que limiten la visibilidad en accesos e intersecciones.

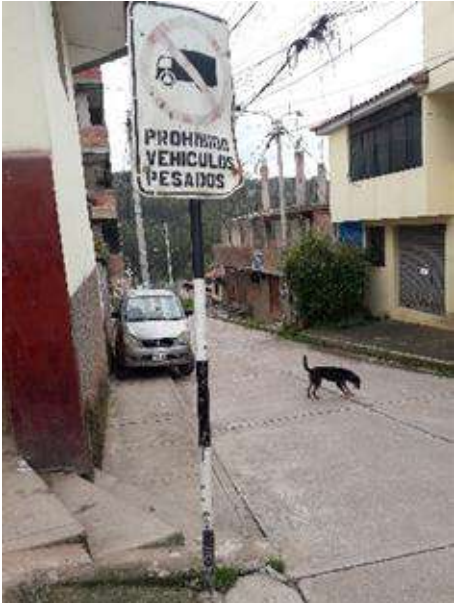
<div style="border: 1px solid green; padding: 5px;"> <p>La señal que se muestra está en condiciones deficientes, no solo esta decolorada, sino que también esta doblada y eso dificulta la visibilidad para el usuario.</p> </div> <div style="border: 1px solid black; padding: 5px; margin-top: 10px; text-align: center;">Km 02+848</div>

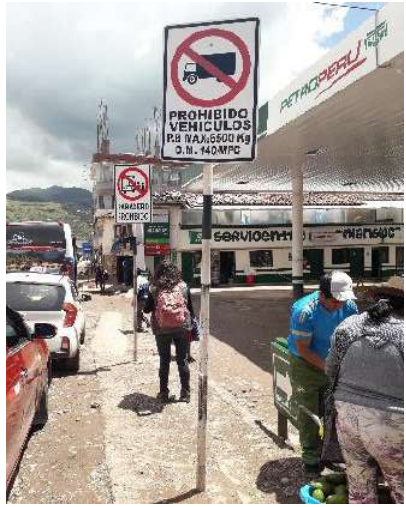
Señales Reglamentarias	Número de señal	No cumplen con la altura mínima.	10, 11 y 17.	No cumplen con la distancia mínima del sardinel al borde de la señal	1, 2,3, 4, 5, 6, 7, 8, 9, 12, 13, 14, 15, 16, 17, 18, 19 y 20	Mala ubicación.	20	<p style="text-align: center;">Señal Reglamentaria N°20</p> <p style="text-align: center;">Nombre de la señal: Señal de dirección prohibida</p>

<p style="text-align: center;">La señal que se muestra en la imagen está ubicada después del inicio de la vía, es por ello que no le da el suficiente tiempo al conductor para reaccionar.</p> <p style="text-align: center;">Km 03+397</p>
Señales Reglamentarias	Número de señal										
No cumplen con la altura mínima.	10, 11 y 17.										
No cumplen con la distancia mínima del sardinel al borde de la señal	1, 2,3, 4, 5, 6, 7, 8, 9, 12, 13, 14, 15, 16, 17, 18, 19 y 20										
Mala ubicación.	20

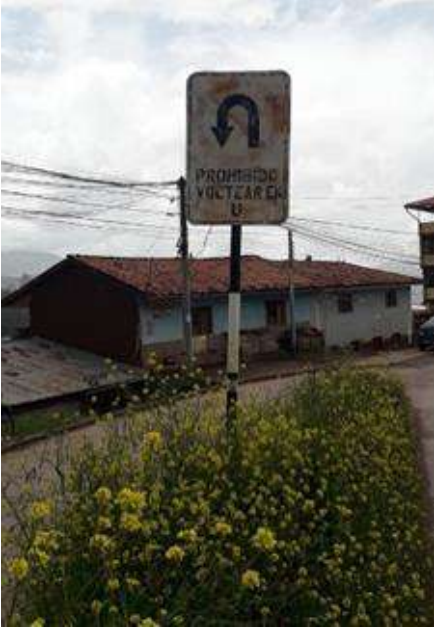
<p>La señal que se muestra en la imagen está muy deteriorada y eso dificulta su visibilidad.</p> <p>Km 02+960</p>

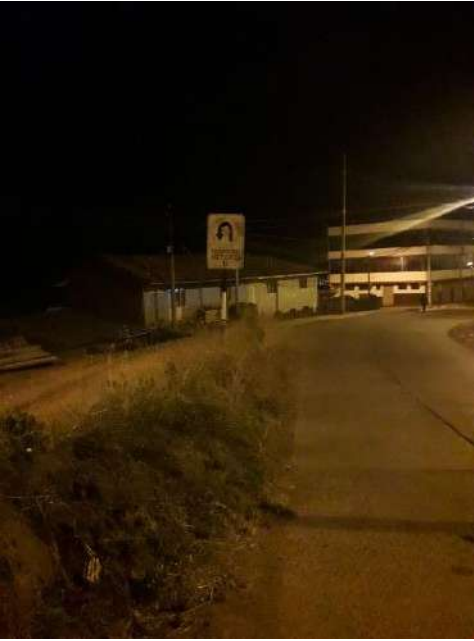
<div style="border: 1px solid black; padding: 5px; margin-bottom: 5px;">La señal que se muestra en la imagen está muy deteriorada y eso dificulta aún más su visibilidad en la noche.</div> <div style="border: 1px solid black; padding: 5px; text-align: center;">Km 02+960</div>

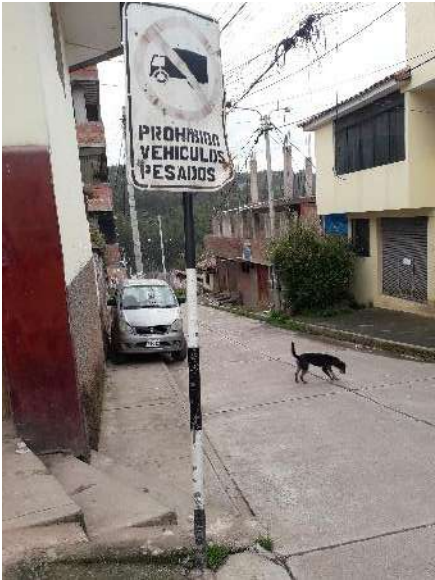
<div data-bbox="1451 810 1960 1109" data-label="Text"> <p>La señal que se muestra en la imagen es una de las que tiene mayor dificultad de ser legibles a causa del deterioro que tiene.</p> </div> <div data-bbox="1550 1157 1796 1225" data-label="Text"> <p>Km 02+848</p> </div>

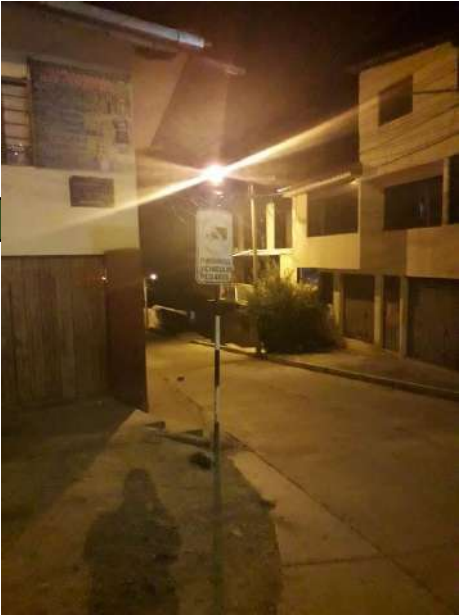
<div style="border: 1px solid black; padding: 5px; margin-left: 20px;">Si la legibilidad de esta señal es ya difícil en el día en la noche es casi nula.</div> </div> <div style="margin-top: 20px; text-align: right;">Km 02+848</div>

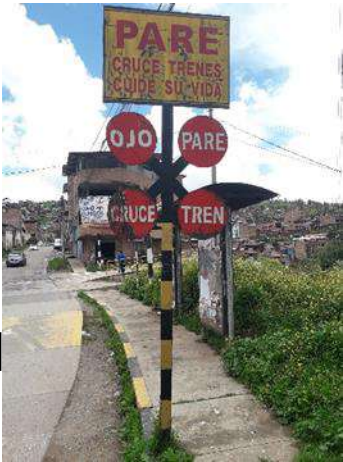
<p>La señal que se muestra en la imagen está muy deteriorada, al estar chueca dificulta la visibilidad. También ha perdido su color por el desgaste del tiempo.</p>

<p>Señal Preventiva N°10</p> <p>Nombre de la señal: Señal de cruce ferroviario a nivel</p> <p>Km 03+028</p> <p>Y los dispositivos de velocidad que no cuentan con su respectiva señal están detalladas en la pregunta 5</p>			Señales Preventivas	Número de señal	Deteriorada	6, 7, 9, 10, 11,14 y 16.	Obstruida	15
Señales Preventivas	Número de señal								
Deteriorada	6, 7, 9, 10, 11,14 y 16.								
Obstruida	15

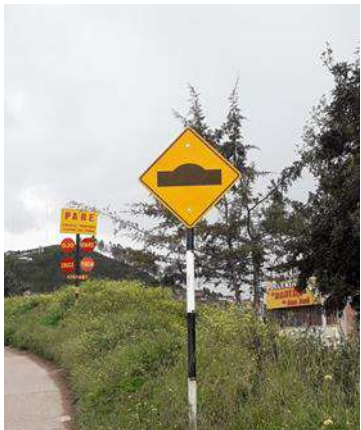
Señales Preventivas	Número de señal										
No cumplen con la altura mínima.	8, 9,10, 15 y 16										
No cumplen con la distancia mínima del sardinel al borde de la señal	1, 2, 3, 4, 5, 6, 8, 9, 10, 12, 13 y 14.										
Mala ubicación.	Faltan más señales que prevean algunos reductores de velocidad.										
	<p>La señal que se muestra no cumple con la altura mínima, ni la distancia mínima del sardinel al borde de la señal.</p>

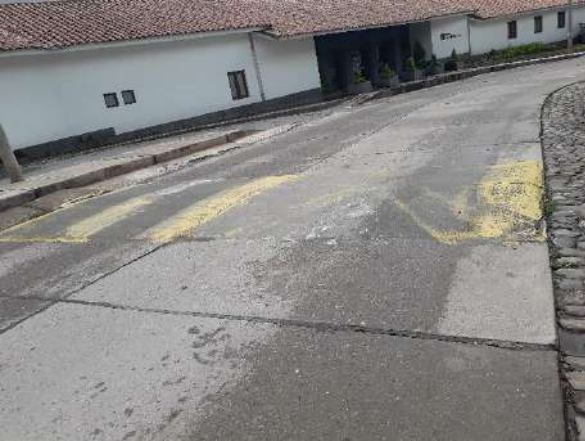
<p style="text-align: center;">↓</p> <div style="border: 1px solid black; padding: 5px; width: fit-content; margin: 0 auto;">Dispositivo de velocidad careciente de señal N° 2</div>	
Reductores de velocidad que no tienen su respectiva señal preventiva	Progresiva																				
1	0+115 km																				
2	0+430 km																				
3	01+701 km																				
4	02+073 km																				
5	02+240 km																				
6	02+853 km																				
7	03+060 km																				
8	03+140 km

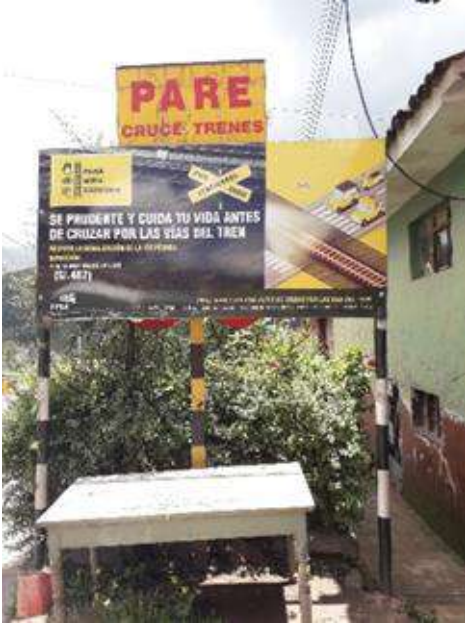
<p>La señal que se muestra en la imagen está obstruida por un cartel informativo.</p> <p>Km 03+069</p>

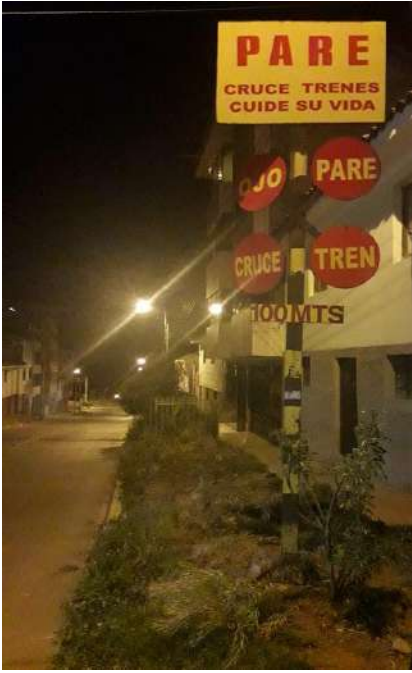
<div style="border: 1px solid black; padding: 5px; margin-bottom: 10px;">La señal que se muestra en la imagen está deteriorada específicamente esta doblada y eso dificulta la correcta visibilidad.</div> <div style="border: 1px solid black; padding: 5px; text-align: center;">Km 03+158</div>

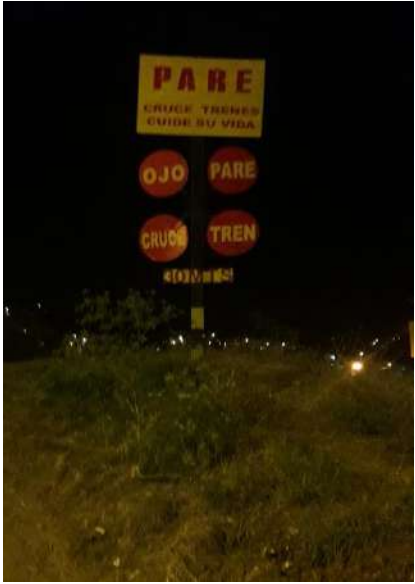
</div> <div style="border: 1px solid black; padding: 5px; width: 20%;">De noche se dificulta más la legibilidad en las señales dobladas como la que se muestra en la imagen.</div> </div> <div style="text-align: right; margin-top: 10px; border: 1px solid black; padding: 5px; width: 15%;">Km 03+000</div>

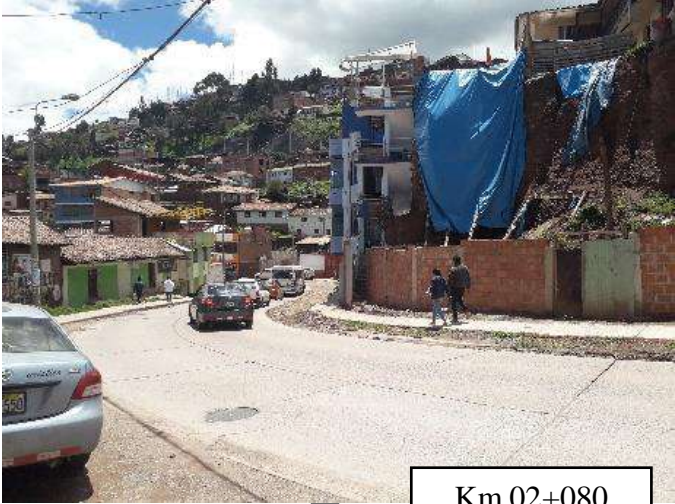
<p style="text-align: center;">Km 02+080</p>

<p style="text-align: center;">Km 00+520</p>
	Carencia de señales informativas de ubicación en la vía.		Carencia de señales informativas de ubicación en los enlaces.

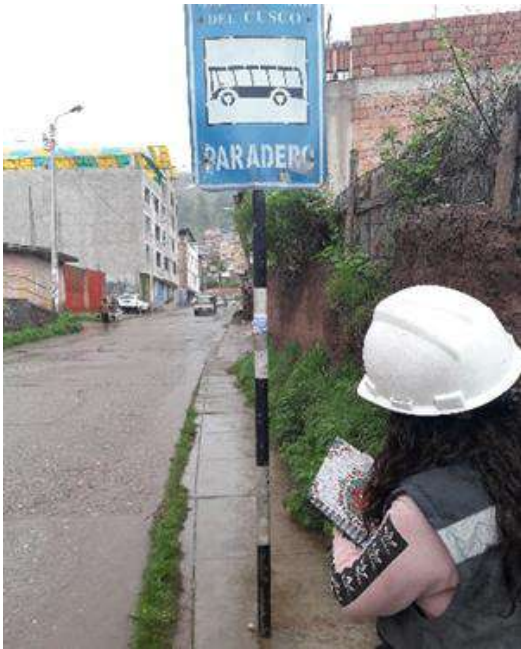
<div style="border: 1px solid green; padding: 5px; margin-bottom: 10px;">Las únicas señales informativas existentes son de paraderos de buses.</div> <div style="border: 1px solid black; padding: 5px; margin-left: auto; margin-right: auto;">Km 01+420</div>

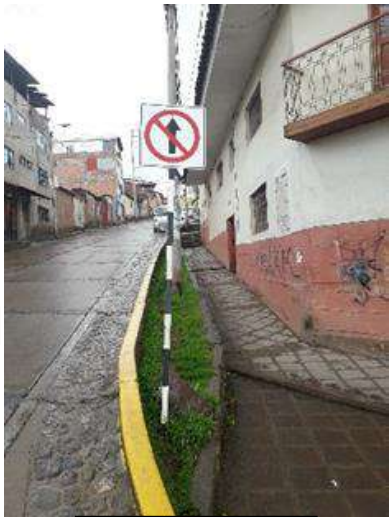
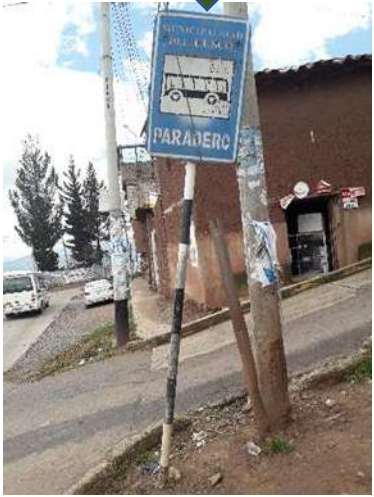
Tipo de señal con soporte inclinado	Numero de Señal	Señal Reglamentaria	14, 16, 17 y 20.	Señal Preventiva	6, 9 y 10.	Señal Informativa	3,7,9, 10, 11, 12, 15, 16, 17, 18, 19, 20 y 21 2, 3, 4, 5, 6, 7, 8, 11, 12 13, 14, 16 y 20		
	Tipo de señal con soporte inclinado	Numero de Señal										
	Señal Reglamentaria	14, 16, 17 y 20.										
	Señal Preventiva	6, 9 y 10.										
Señal Informativa	3,7,9, 10, 11, 12, 15, 16, 17, 18, 19, 20 y 21 2, 3, 4, 5, 6, 7, 8, 11, 12 13, 14, 16 y 20											
		<div style="border: 1px solid black; padding: 5px; display: inline-block;">Señal Informativa N° 14</div> <div style="border: 1px solid black; padding: 5px; display: inline-block; color: red;">Nombre de la señal: Señal paradero de buses</div>

<div style="border: 1px solid black; padding: 5px; display: inline-block;">Señal Reglamentaria N° 14</div> <div style="border: 1px solid black; padding: 5px; display: inline-block; color: red;">Nombre de la señal: Señal de restricción de sentido</div>										
		<div style="border: 1px solid black; padding: 5px; display: inline-block;">Km 00+940</div> <div style="border: 1px solid black; padding: 5px; display: inline-block; margin-left: 200px;">Km 02+400</div>

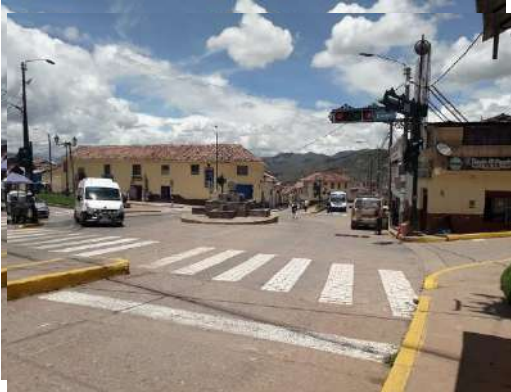
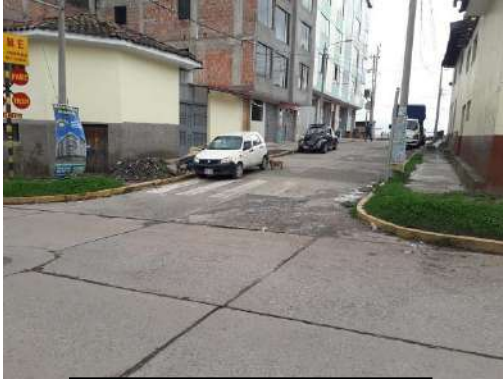
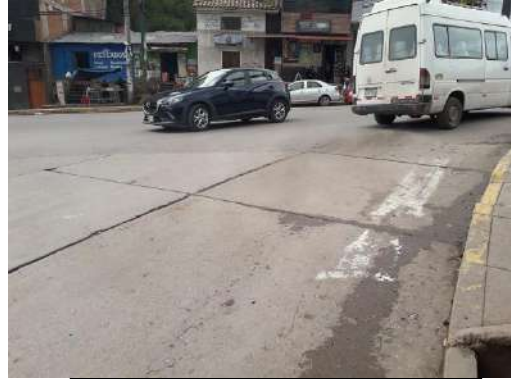
2. SEÑALES HORIZONTALES			
Ítem	Descripción	Revisado	Respuesta
2.1	DEMARCACIONES GENERALIDADES		
	¿Proporcionan las marcas viales el más alto grado de seguridad a todos los grupos de usuarios de la vía?	Si	En el caso del tramo de estudio hay carencia de cruces peatonales a lo largo de la vía, pero algunas intersecciones no semaforizadas cuentan con cruces peatonales, pero no son los adecuados. Ausencia de demarcaciones longitudinales a lo largo del tramo de estudio. En caso de las intersecciones semaforizadas solo la intersección de Arcopata cuenta con las demarcaciones viales.
Evidencia			
1

Intersección "Arcopata"	En el tramo de estudio	Intersección "Tica Tica"
	Si encontramos todas las marcas viales necesarias	Cruces peatonales en intersecciones no semaforizadas en condiciones precarias, incluso ya borradas. En la mayoría son inexistentes.	Solo encontramos un cruce peatonal y casi

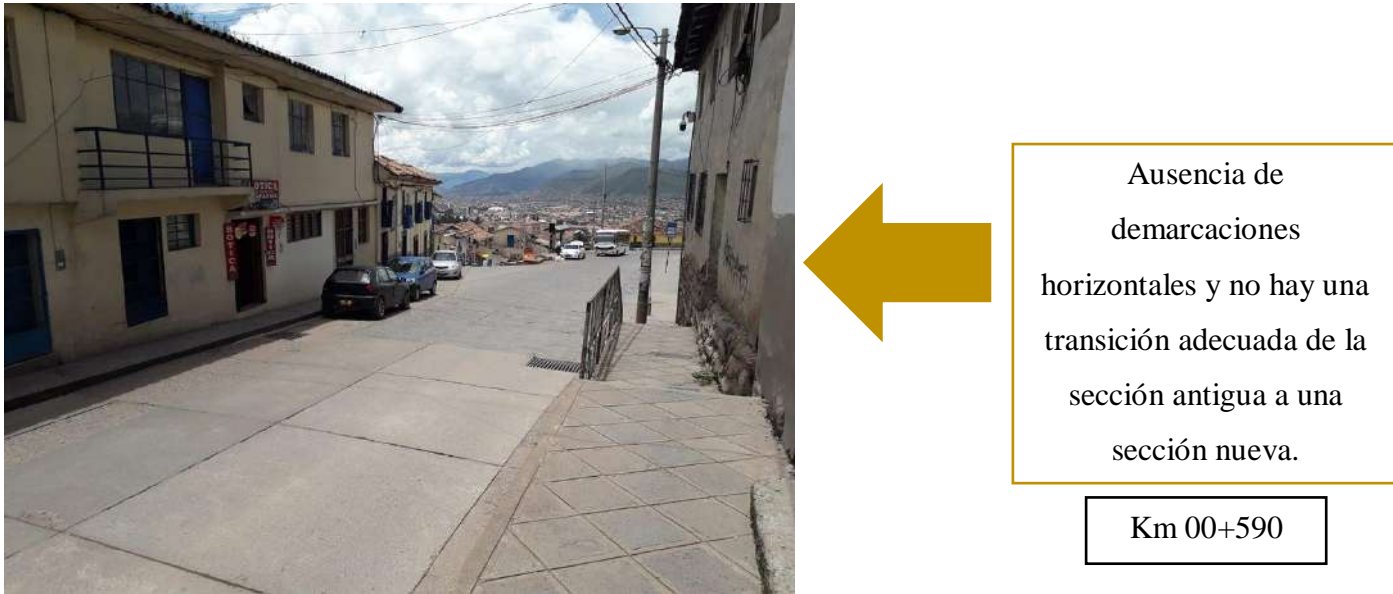
Ítem	Descripción	Revisado	Respuesta
2.1	DEMARCACIONES GENERALIDADES		
	¿Se asegura una continuidad en la señalización entre las secciones nuevas y antiguas de la carretera, o al menos una transición adecuada?	Si	No, existe una carencia de señales horizontales a lo largo de toda la vía.
Evidencia			
2

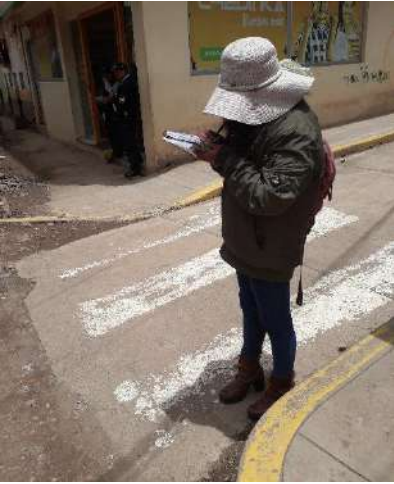
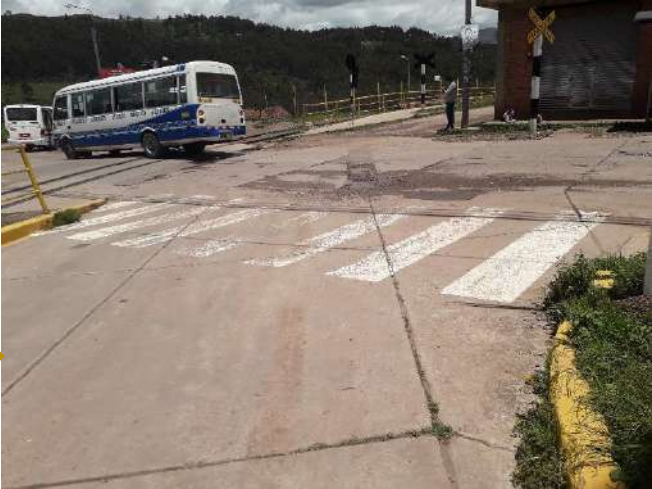
<p>Crucero peatonal en acceso en estado deteriorado a la altura de la intersección "Tica Tica".</p> <p>Crucero peatonal en acceso en estado deteriorado a la altura de la intersección del cruce a nivel con la línea férrea.</p>

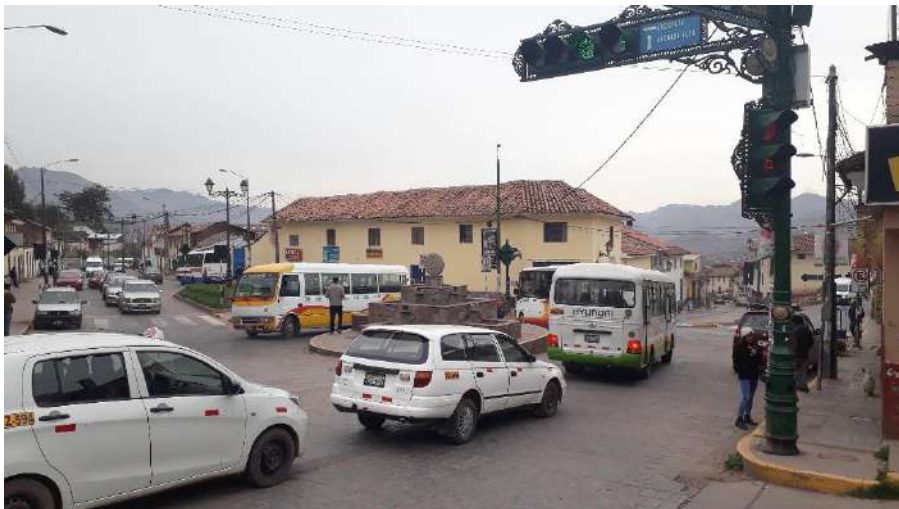
<div data-bbox="1476 839 1888 1155" style="border: 1px solid yellow; padding: 10px; display: inline-block;"> <p>En la intersección “Arcopata” si cuenta con todas las señalizaciones horizontales que permiten la correcta canalización</p> </div>

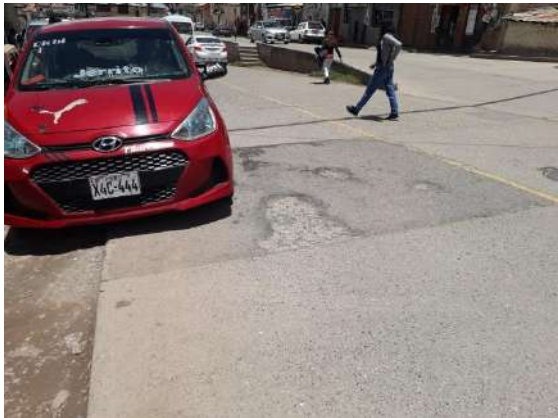
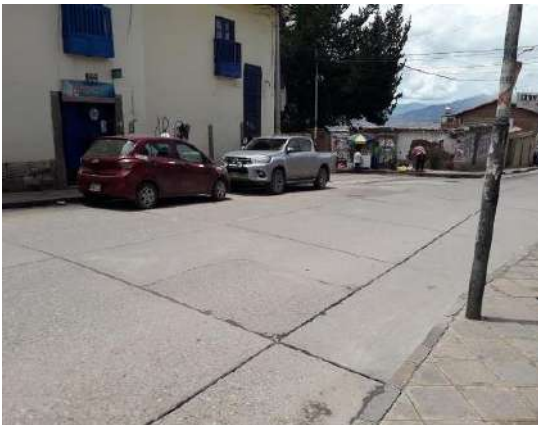
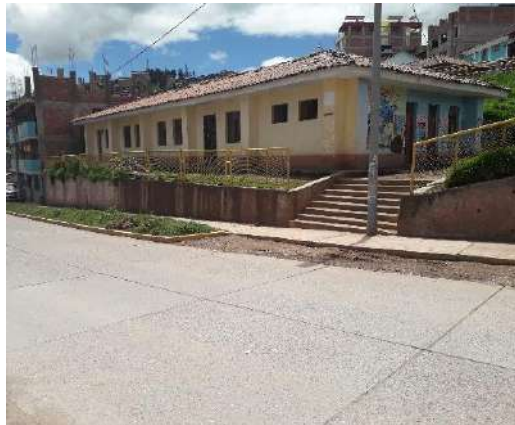
Ítem	Descripción	Revisado	Respuesta
2.2	DEMARCACIONES LONGITUDINALES PLANAS		
	¿Es la demarcación longitudinal plana consistente y adecuada?	Si	A lo largo de todo el tramo de estudio encontramos solo demarcaciones al próxima a la intersección Arcopata, después de esto no contamos con demarcaciones longitudinales n todo el tramo.
Evidencia			
9

↓	↓	↓
	Demarcación longitudinal próxima a la intersección “Arcopata” que se corta desde el primer acceso.	Carencia de demarcaciones longitudinales en el tramo de estudio. (Av. De la Raza)	Carencia de demarcaciones longitudinales en el tramo de estudio. (Av. Humberto Vidal Unda)

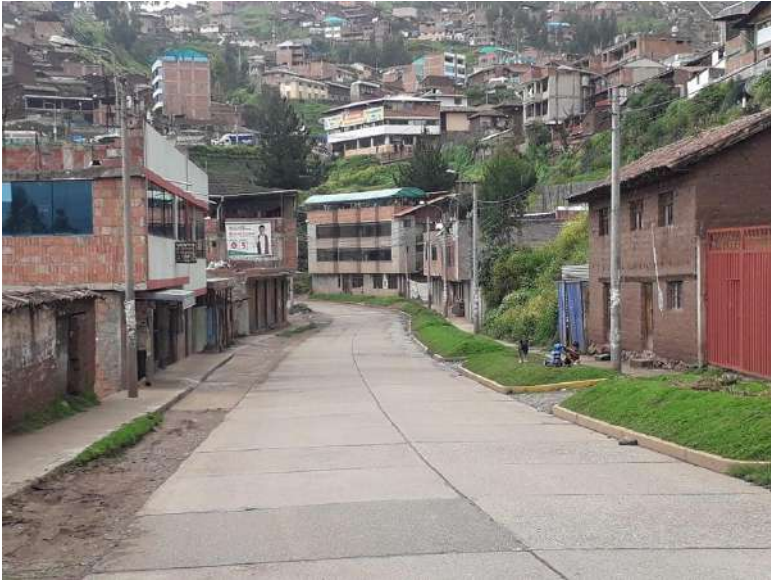
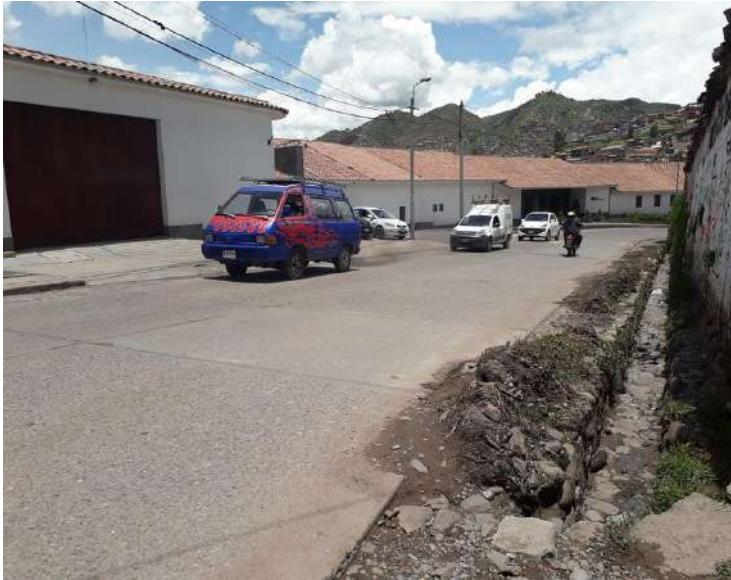
Ausencia de demarcaciones planas en la vía.

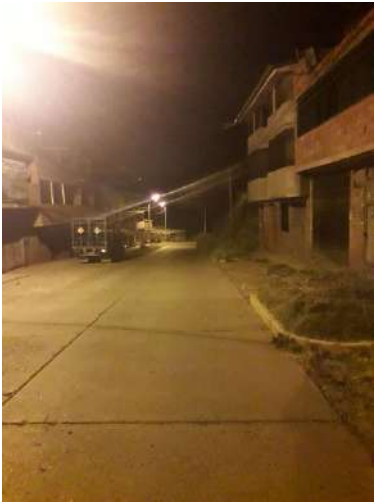
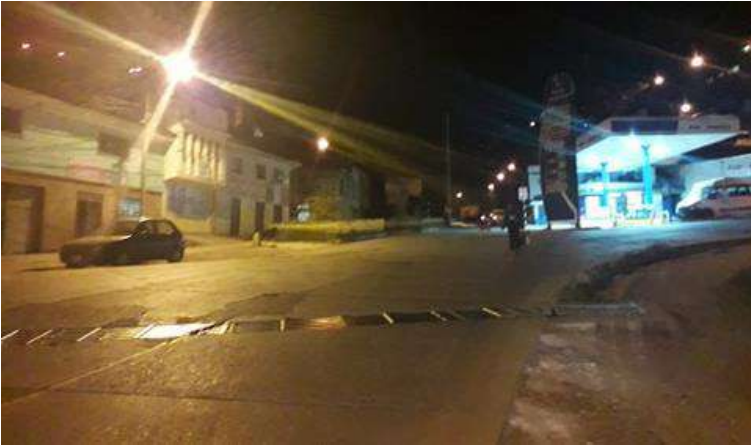
↓		↓
	Carencia de demarcaciones longitudinales en el tramo de estudio. (Av. De la Raza)		Demarcación longitudinal central próxima a la intersección “Arcopata”, está deteriorada y no es visible adecuadamente.

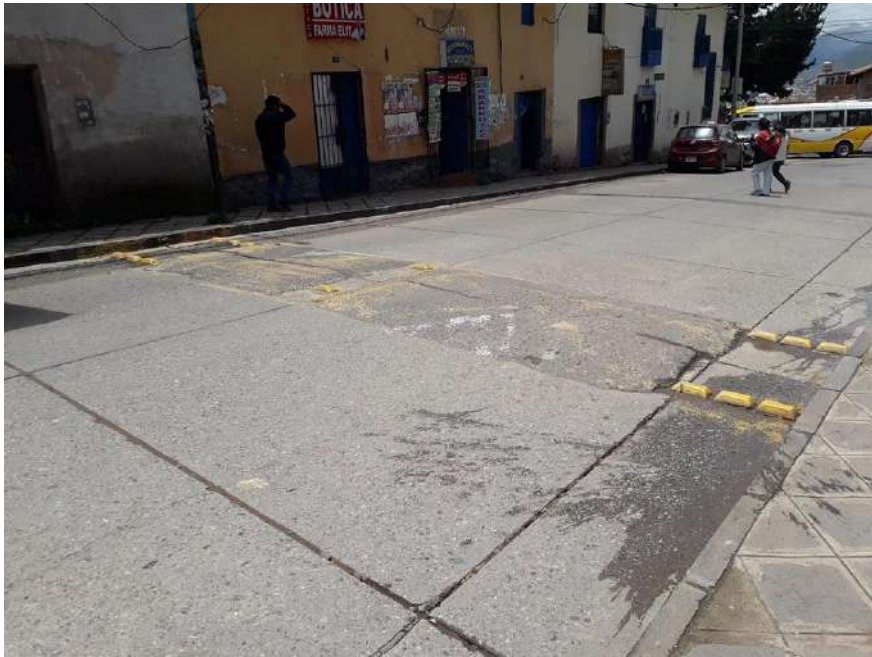
<p>Solo existen demarcaciones elevadas junto a dos disipadores de velocidad, no existen a lo largo de la vía.</p> <p>Km 00+650</p>

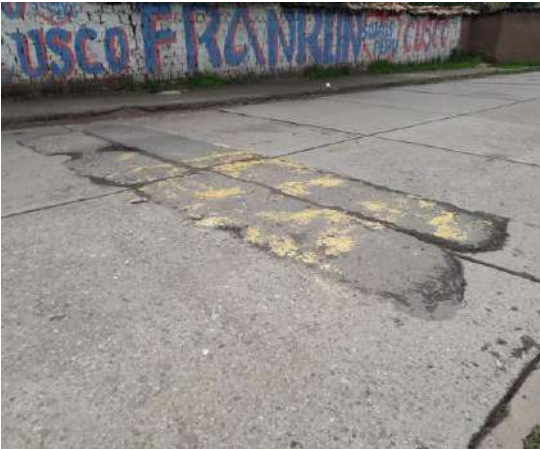
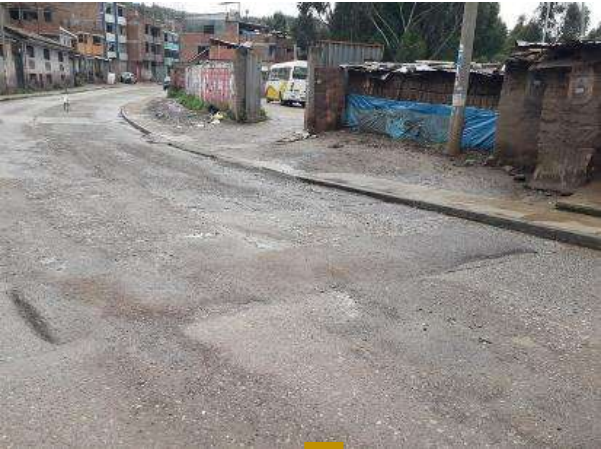
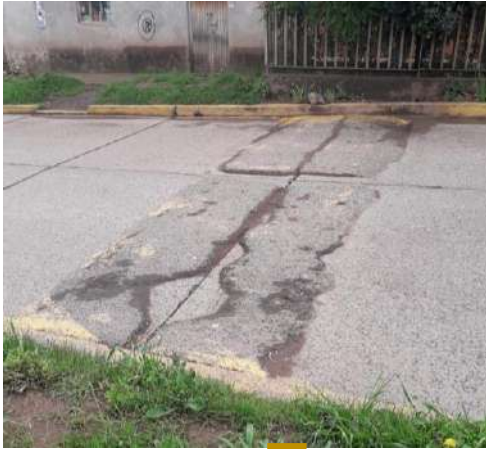
↓ Reductor de visibilidad deteriorado. Km 01+210	↓ Reductor de visibilidad decolorado. Km 01+170	↓ Reductor de visibilidad deteriorado. Km 03+140

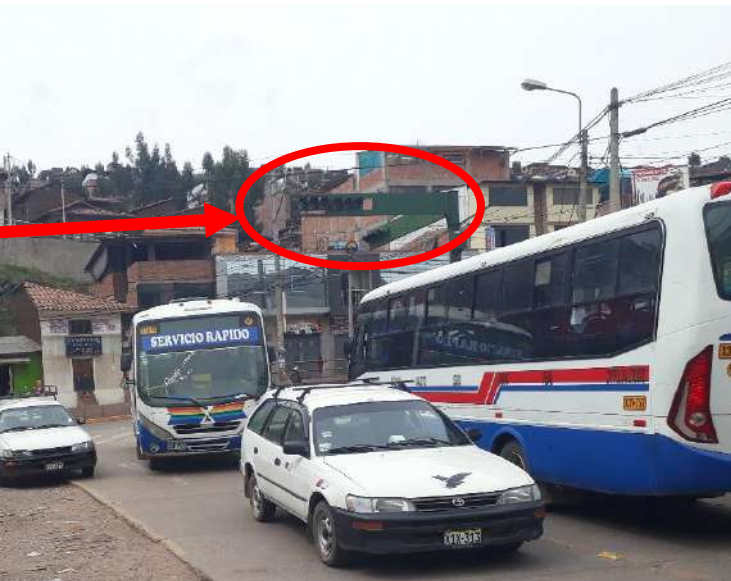
<p>El semáforo que tiene dos caras está ubicado en Av. Tomasa Tito Condemayta, es el único que cuenta con dos caras.</p>

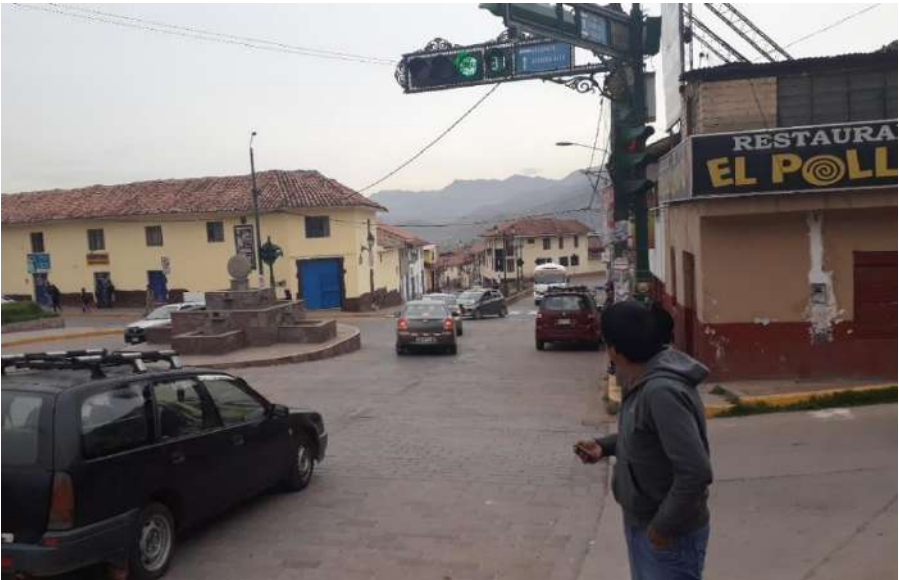
<p>Como hemos explicado anteriormente el ángulo del semáforo ubicado en Picchu afecta la visibilidad, y empeora la situación con los cabezales que tiene.</p> <p style="text-align: center;">Km 00+000</p>
5	En lugares donde los cabezales de los semáforos no son visibles a una distancia adecuada, ¿Se han instalado señales de advertencia y/o luces intermitentes?	Si	No, carecen de señales de advertencia y /o luces intermitentes.

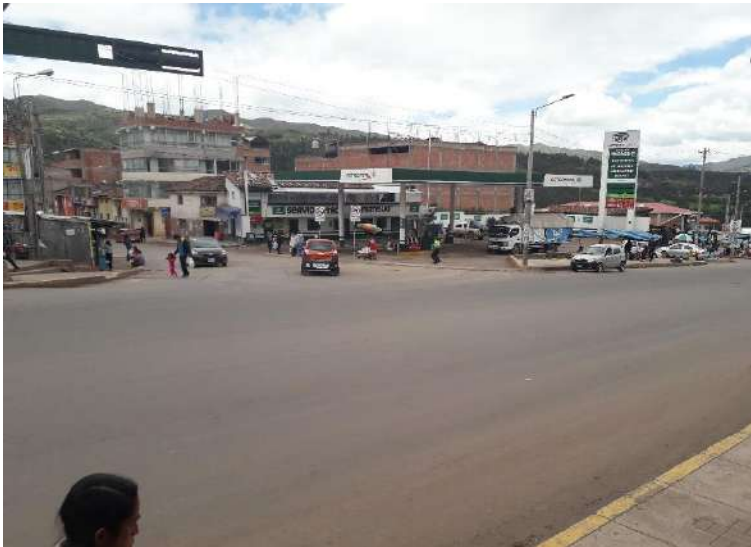
<p>Fluidez en la circulación de vehículos en hora punta.</p> <p>Intersección “Tica Tica”</p> <p>Km 03+397</p>
7	¿Existe suficiente tiempo de despeje?	Si	Si es suficiente el tiempo de despeje ya que no existen vehículos que varados en medio de la intersección.

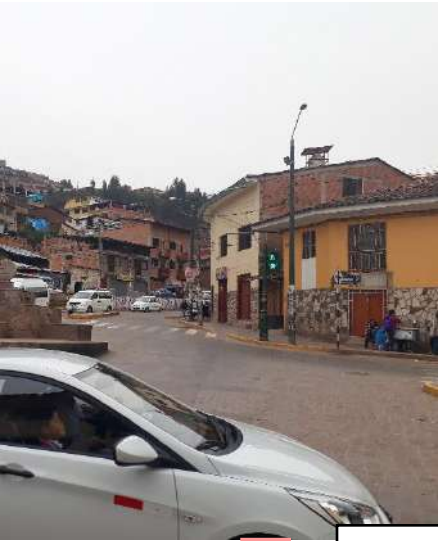
<p>Km 00+000</p> <p>Semáforos peatonales en la intersección semaforizada "Arcopata"</p> </div> <div style="text-align: center;">

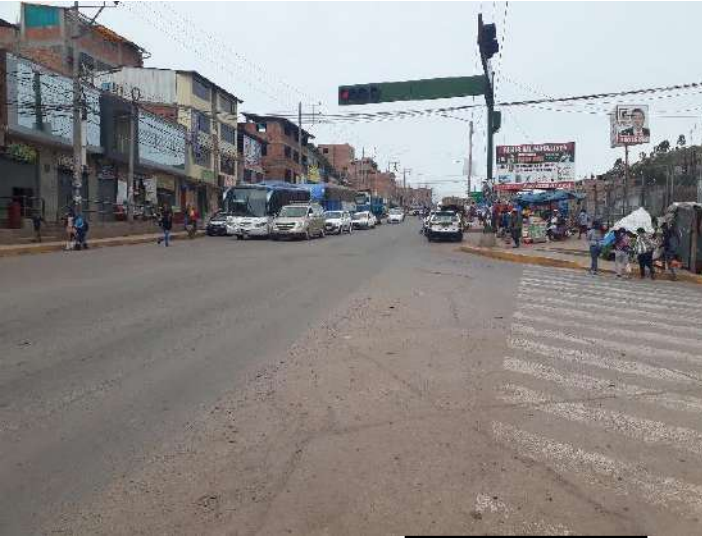
<p>Km 03+397</p> <p>Carencia de semáforos peatonal en la intersección "Tica Tica"</p> </div> </div>

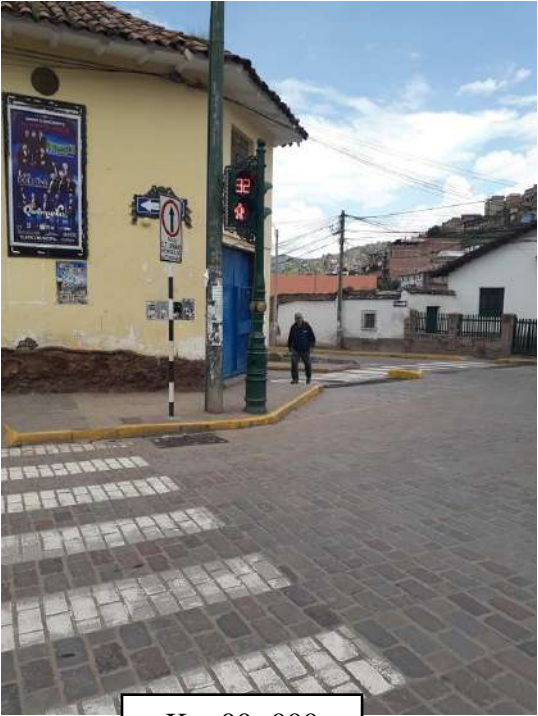
<p style="text-align: center;">Km 00+000</p>	<p>Según el MSV-2017 nos indica que la velocidad de los peatones oscila entre 0,8 y 1.5. Nosotros asumiremos la menor velocidad para el peor caso. El mayor espacio existente que debe cruzar un peatón en la intersección “Arcopata” es de 22 m. Para poder calcular el tiempo necesario usaremos la principal formula del movimiento rectilíneo uniforme (MRU)</p> $e = v * t$ $t = \frac{e}{v} = \frac{22 \text{ m}}{0.8 \text{ m/s}}$ $t = 27.5 \text{ s} = 28 \text{ s}$ <p>El tiempo mínimo es 28 s pero en realidad contamos con 47 s en los semáforos peatonales que es más que suficiente.</p>

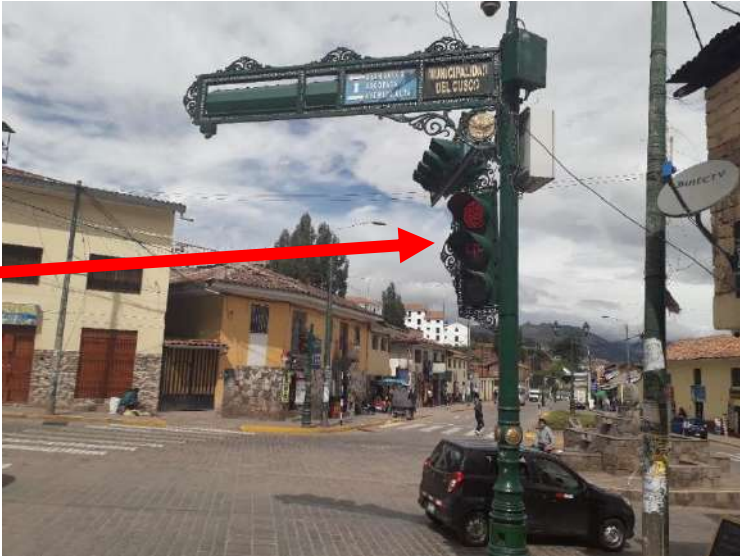
<p>Uno de los semáforos en mal estado es el que está ubicado en Picchu; sus cabezales están rotos.</p>

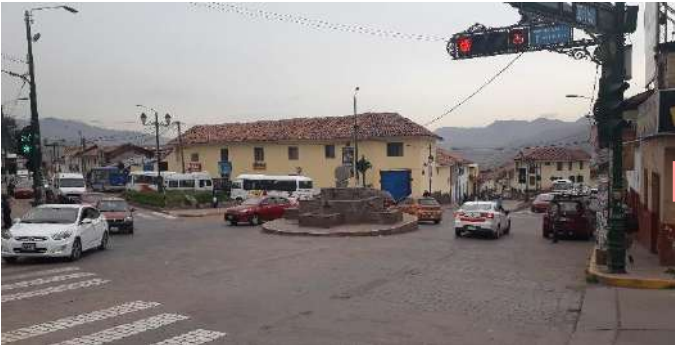
<div style="border: 1px solid red; padding: 5px; display: inline-block; margin-left: 20px;">Iluminación de los semáforos con luces LED</div> <div style="border: 1px solid black; padding: 5px; display: inline-block; margin-left: 20px;">Km 00+000</div>		
14	¿Existen caras con indicaciones de tiempo remanente para los peatones?	Si	No existen
15	¿Existen caras con indicaciones de tiempo remanente para los vehículos?	Si	No existen

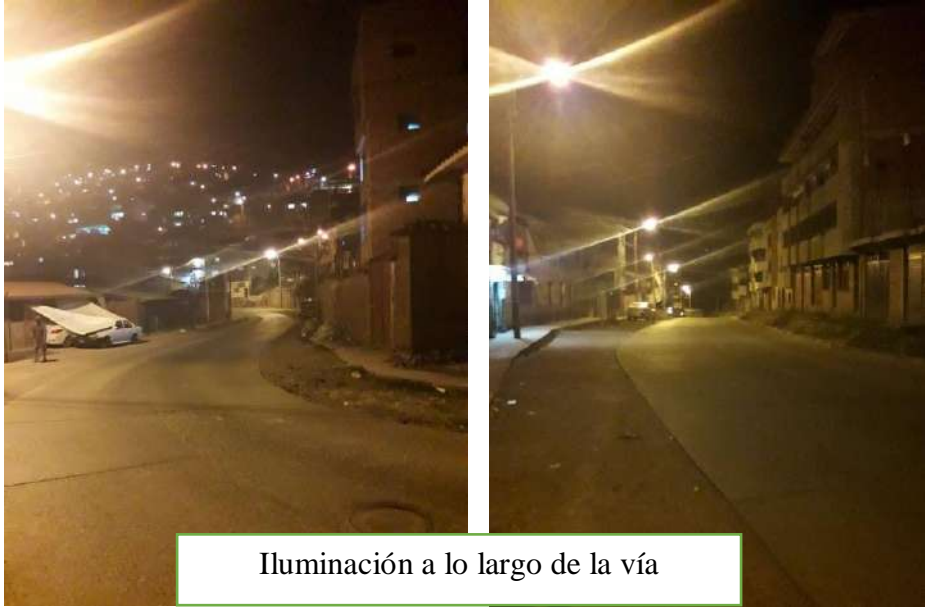
<p style="text-align: center;">Iluminación a lo largo de la vía</p>		  <p style="text-align: center;">Iluminación en la intersección “Arcopata”.</p> <p style="text-align: center;">Km 00+000</p>
3	¿Es adecuada la distancia de visibilidad provista para intersecciones y cruces? (Por ejemplo, peatones, ciclistas, ganado, ferrocarril, etc.)	Si	No existen intersecciones tipo cruz

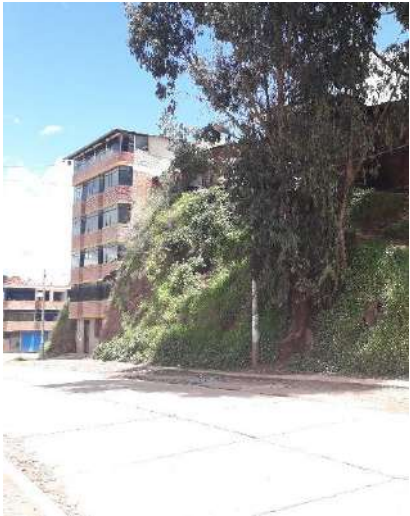
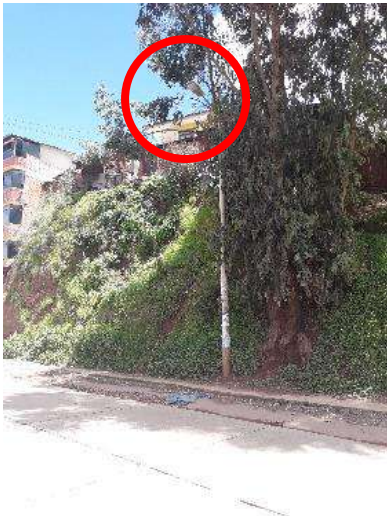
<p>La vegetación del talud se sobrepone a la iluminaria.</p> <p>Km 02+160</p>

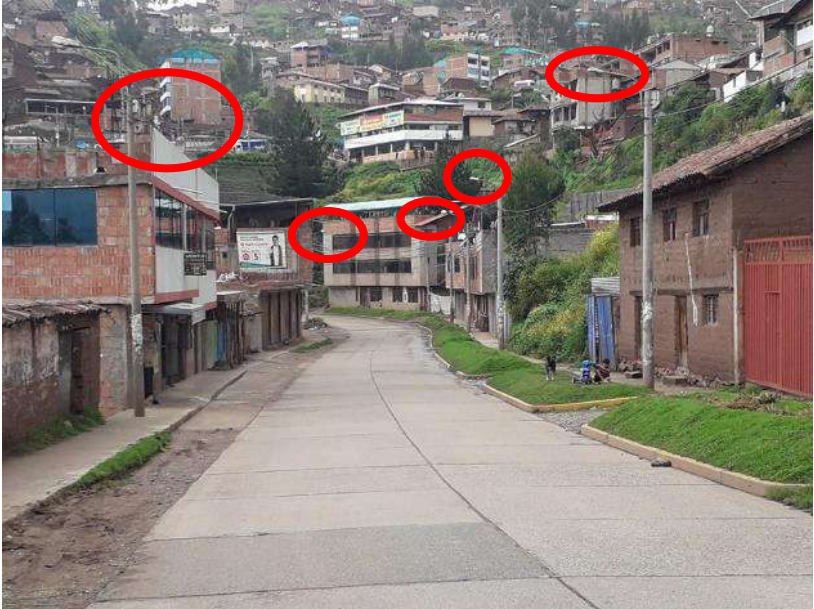
<div data-bbox="1435 783 1771 935" style="border: 1px solid green; padding: 5px; display: inline-block;">Iluminación uniforme a lo largo de la vía.</div>
9	¿Hay más de un 5% de luminarias apagadas?	Si	No, las luminarias se encuentran en condiciones óptimas.

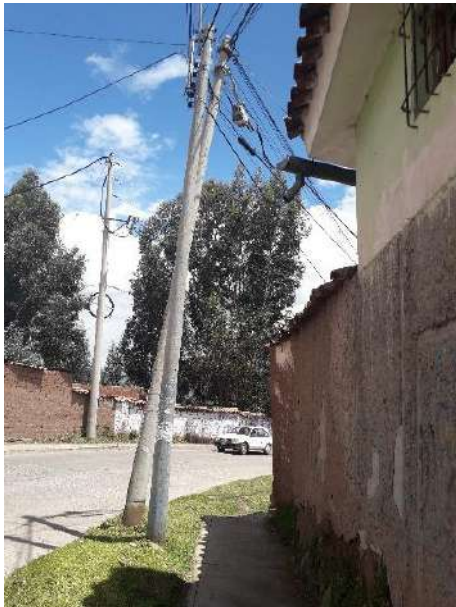
Ítem	Descripción	Revisado	Respuesta
5.2	SISTEMAS DE ILUMINACIÓN		
	¿Existen postes de luminarias cercanos a la calzada que puedan constituir un elemento de riesgo?	Si	Si existen algunos postes de luz están inclinados generando la sensación de que se caerá y creando una incertidumbre en los usuarios de la vía.
	Evidencia		
14

Postes de iluminación en mal estado.
15	Especialmente en accesos e intersecciones, ¿La ubicación de los postes dificulta la visión de los conductores?	Si	No genera dificultades

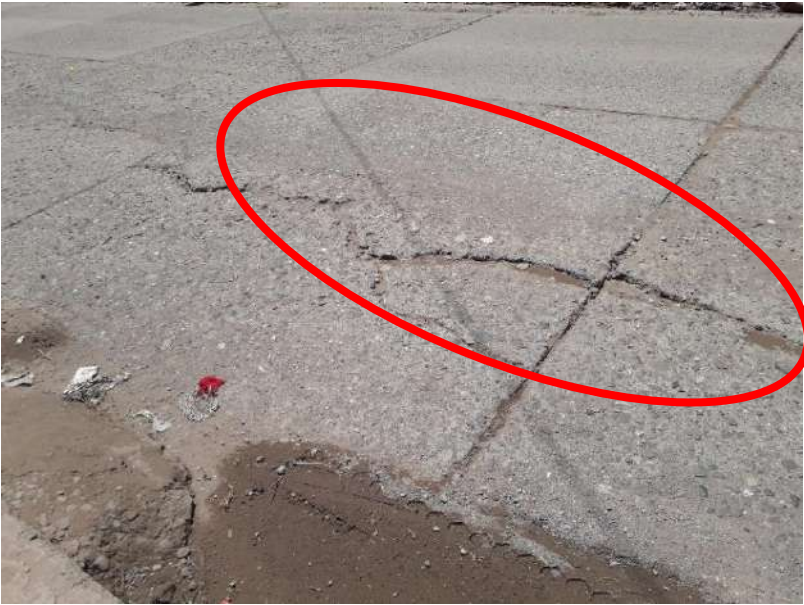
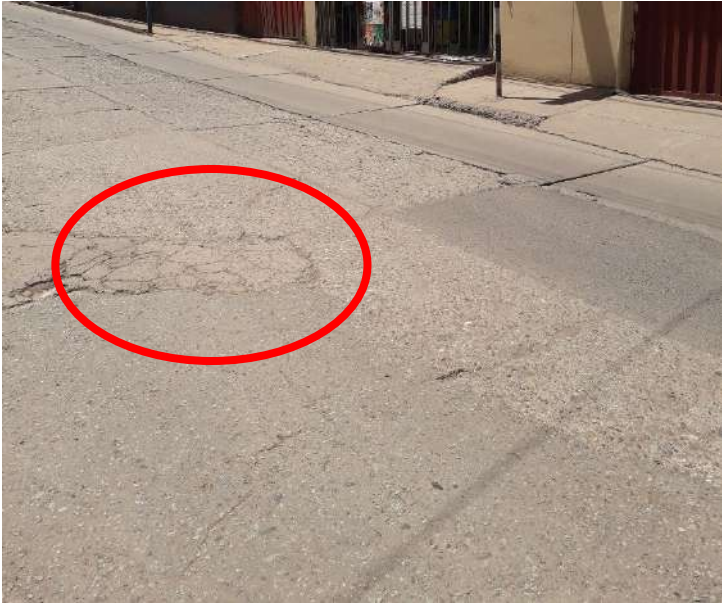
6. PAVIMENTO			
Ítem	Descripción	Revisado	Respuesta
6.1	DEFECTOS EN EL PAVIMENTO		
	¿Está el pavimento relativamente libre de defectos, surcos, ondulaciones y/o similares, que podrían generar situaciones de riesgo?	Si	No, tiene diferentes tipos de defectos a lo largo del tramo de estudio como grietas y otras fallas del pavimento.
Evidencia			
1

Grieta longitudinal		Piel de cocodrilo

6. PAVIMENTO			
N°	Pregunta	Satisface	Medidas de Solución
6.1	DEFECTOS EN EL PAVIMENTO		
1	¿Está el pavimento relativamente libre de defectos, surcos, ondulaciones y/o similares, que podrían generar situaciones de riesgo?	NO	Mantenimiento de superficie de rodadura para todos los defectos del pavimento.
2	¿Se percibe condiciones de deformación, ahuellamiento o similar?	NO	Mantenimiento de superficie de rodadura y limpieza de los bordes de la vía.

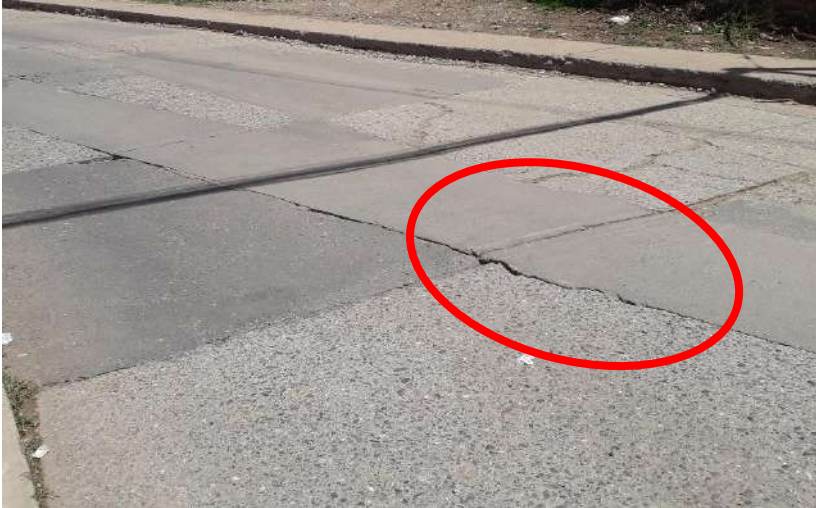
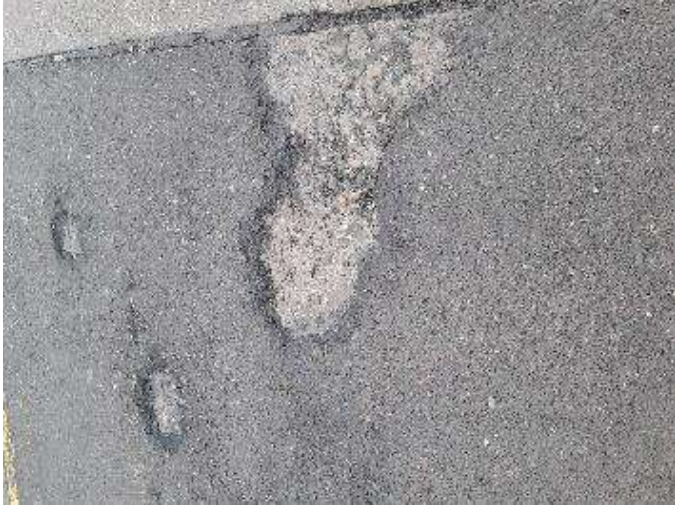
Ítem	Descripción	Revisado	Respuesta
6.1	DEFECTOS EN EL PAVIMENTO		
	¿Se percibe condiciones de deformación, ahuellamiento o similar?	Si	Al ser un pavimento rígido no existe ahuellamiento, pero si tienen otros defectos como ya evidenciamos en la anterior pregunta y las siguientes a continuación:
Evidencia			
2

Juntas Saltadas		Parche deteriorado

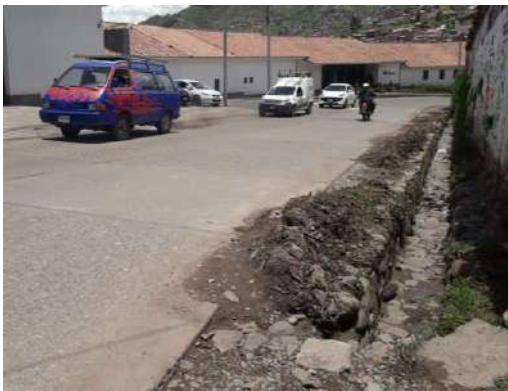
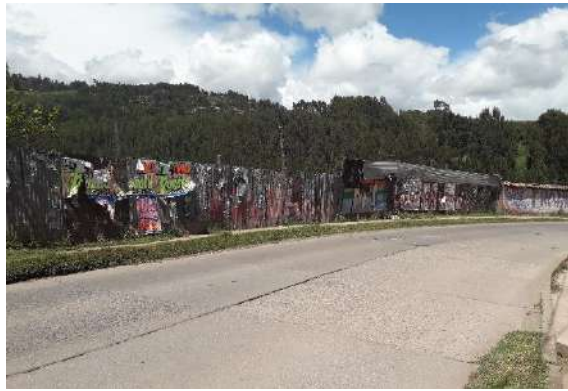
Ítem	Descripción	Revisado	Respuesta
6.4	IRREGULARIDADES DE LA SUPERFICIE		
	¿Está el pavimento libre de piedras u otro material suelto?	Si	A lo largo del tramo de estudio se observa en algunos bordes del pavimento ha crecido vegetación, hay aglomeraciones de tierra húmeda o escombros.
Evidencia			
8

<p>← Escombros de tierra a lado del pavimento.</p> <p>Existencia de vegetación encima del pavimento. →</p>
