4.7. Ciclo semafórico con Synchro

4.8. Fichas de inspección

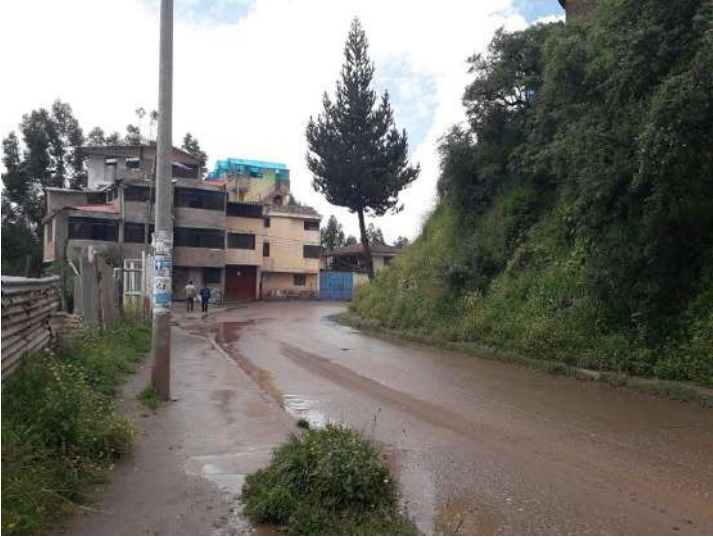
<p>En uno de los taludes existente; el que está ubicado a la altura de Apv. Chinchero tiene un árbol que causa conflictos en la visibilidad en especial para los buses.</p> <p>Km 00+910 Lado izquierdo</p>
23	¿La vía está libre de curvas engañosas o combinaciones de curva (horizontal y vertical)?	Si	El tramo de estudio no cuenta con combinaciones de curvas, pero si tiene curvas horizontales continuas.

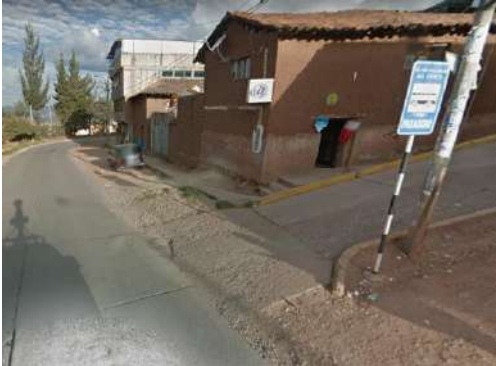
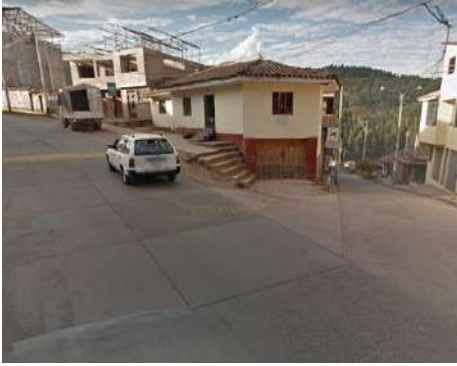
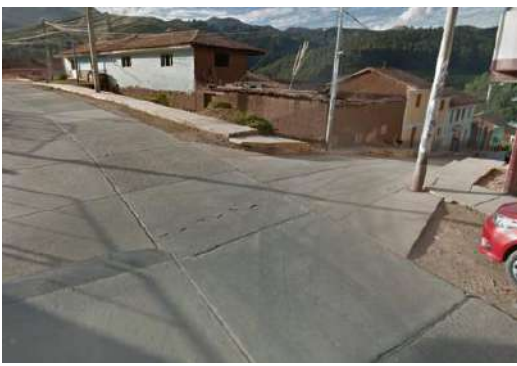
Intersección entre la Av. Humberto Vidal Unda y Callanca	Intersección entre la Av. Humberto Vidal Unda y Huertos	Intersección no semaforizada entre la Av. Humberto Vidal Unda y Calle S/N

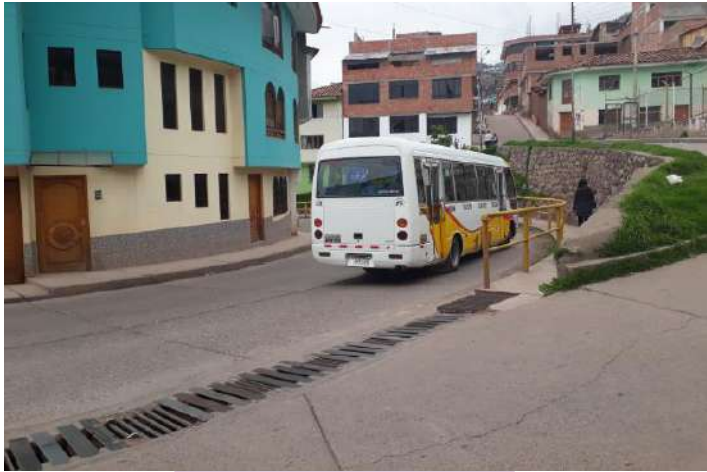
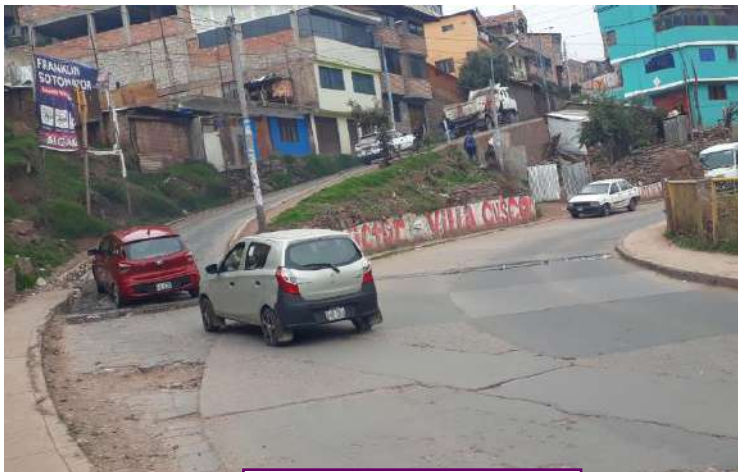
Intersección N° 3		Intersección N° 12

Ítem	Descripción	Revisado	Respuesta
12.1	CONTROL DE ACCESOS		
	¿Es apropiada la ubicación de los accesos?	Si	No es apropiado ya que algunos de estos accesos están ubicados próximos a una curva provocando inseguridad y posibles accidentes.
Evidencia			
	Como se evidencia en el inventario de intersección existen a lo largo de la vía accesos o intersecciones en una curva o próximos a una.		Intersecciones ubicadas en curvas o próximos a una Intersección N° 2, 3, 4, 7, 11, 12, 14, y 16.
2

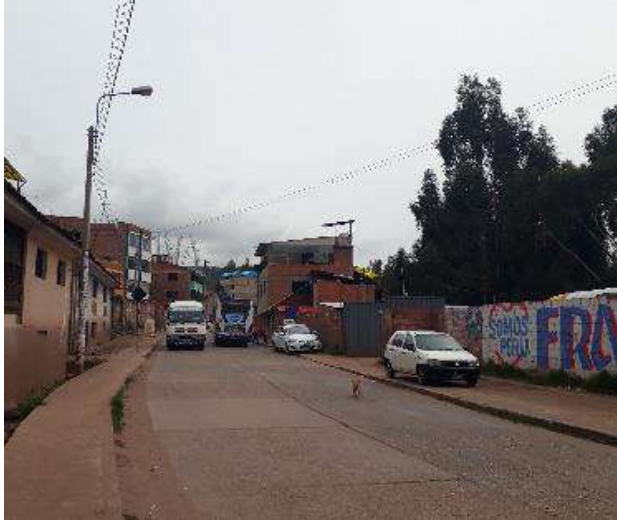
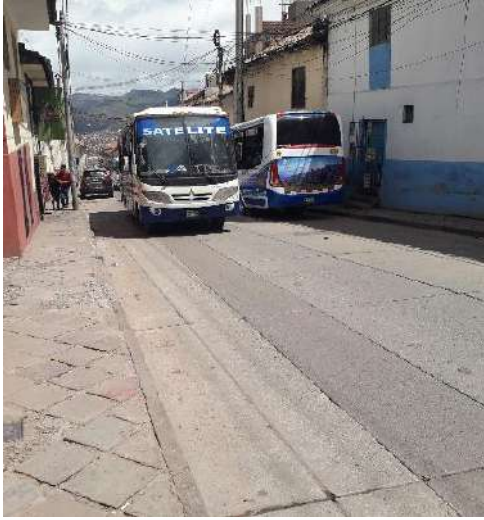
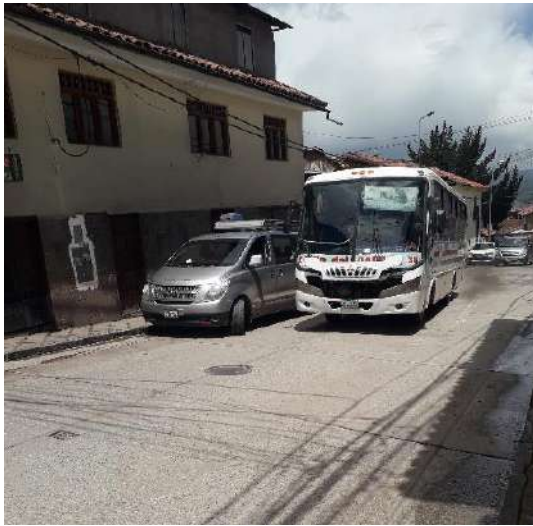
Ítem	Descripción	Revisado	Respuesta
12.3	ANCHOS		
	¿Los anchos de las pistas y de las calzadas son adecuadas para el volumen y composición del tránsito?	Si	El ancho promedio de cada carril según nuestras secciones es 3m, permite la fluidez de los vehículos siempre y cuando no existan adelantamientos.
Evidencia			
6

Espacio suficiente para la circulación de vehículos.		Falta de espacio para maniobras de adelantamiento.

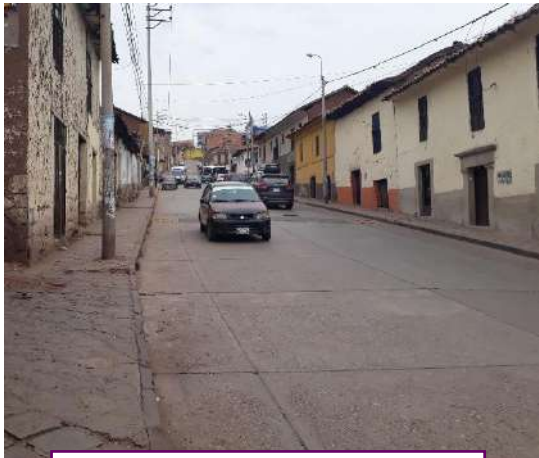
<p>Calzada de la vía más ancha en Av. De la Raza</p>

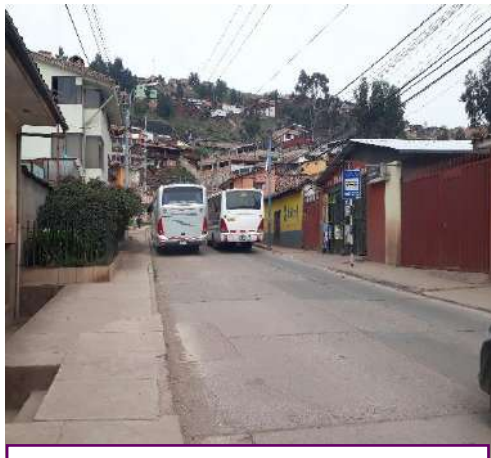
<p>Calzada de la vía más estrecha en Av. Humberto Vidal Unda</p>

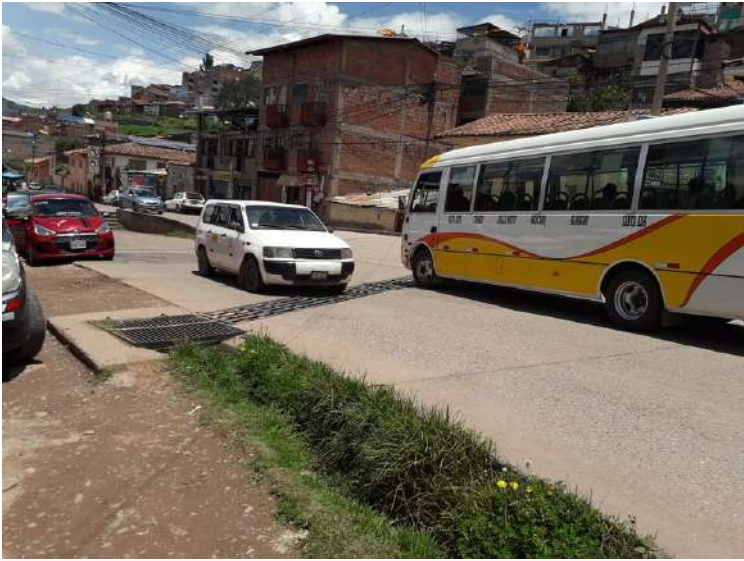
<p>Al borde de la vía hay un canal de drenaje y en medio existe el alcantarillado. No hay ningún problema al momento de transitar por ellas.</p>

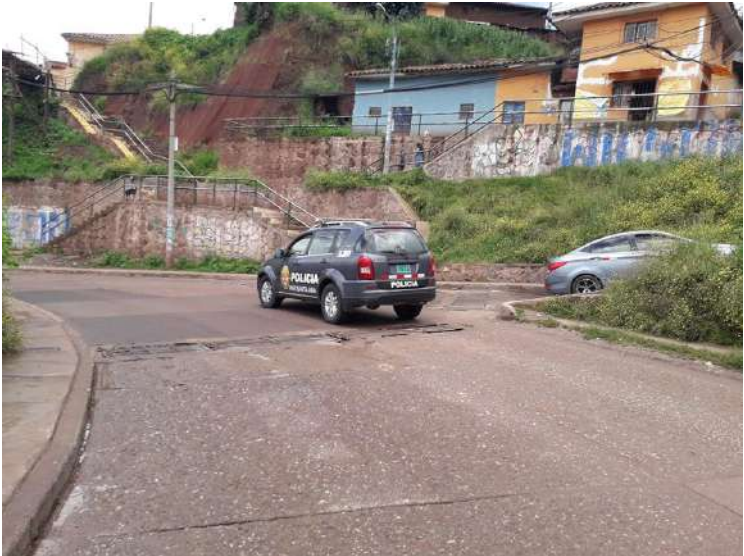
<p>En medio de la vía existen alcantarillados que no presentan ningún problema para el usuario al momento de cruzarlos.</p>

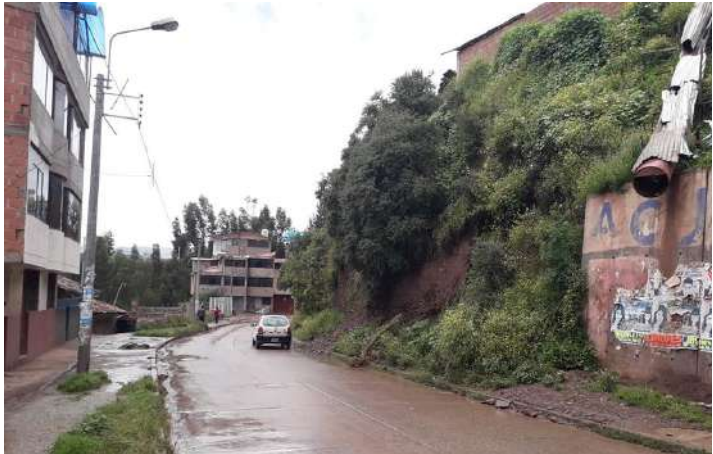
<p>Talud de corte N°1 con abundante vegetación.</p>
Numero de talud de corte	Progresiva													
1	01+860 – 01+938 km													
2	02+112 – 02+ 135 km													
3	02+148 – 02+204 km													
4	02+434 – 02+485 km													
5	02+768 – 02+792 km													
22	¿La vía está libre de la presencia de animales (por ejemplo, bovinos, ovejas, cabras, etc.)?	Si	Si existe la presencia de perros.											
23	Si no, ¿se ha provisto de cercas o vallas para evitar la irrupción de animales a la calzada?	Si	No hay presencia de cercas o vallas.

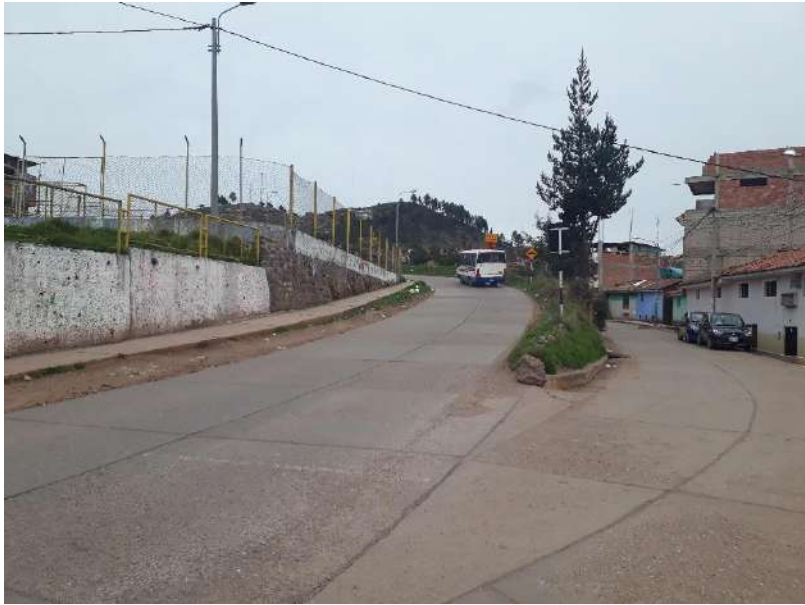
<p style="text-align: center;">Intersección N° 16</p>

13. INTERSECCIONES			
Ítem	Descripción	Revisado	Respuesta
13.1	EMPLAZAMIENTO Y DISEÑO DE LAS INTERSECCIONES		
	¿Todas las intersecciones son localizadas en forma segura respecto del alineamiento vertical y horizontal?	Si	No todas las intersecciones están localizadas de forma segura, como respondimos en la segunda pregunta de alineamiento y sección transversal hay intersecciones que están en curvas y eso genera inseguridad.
Evidencia			
1	<p>La evidencia es el inventario de intersecciones donde se muestran y se describen las que están en curva.</p> <p style="text-align: center;">↓</p> <p>Intersecciones ubicadas en curva o próxima a una</p> <p>Intersección N° 2, 3, 4, 7, 11, 12, 14, y 16.</p>

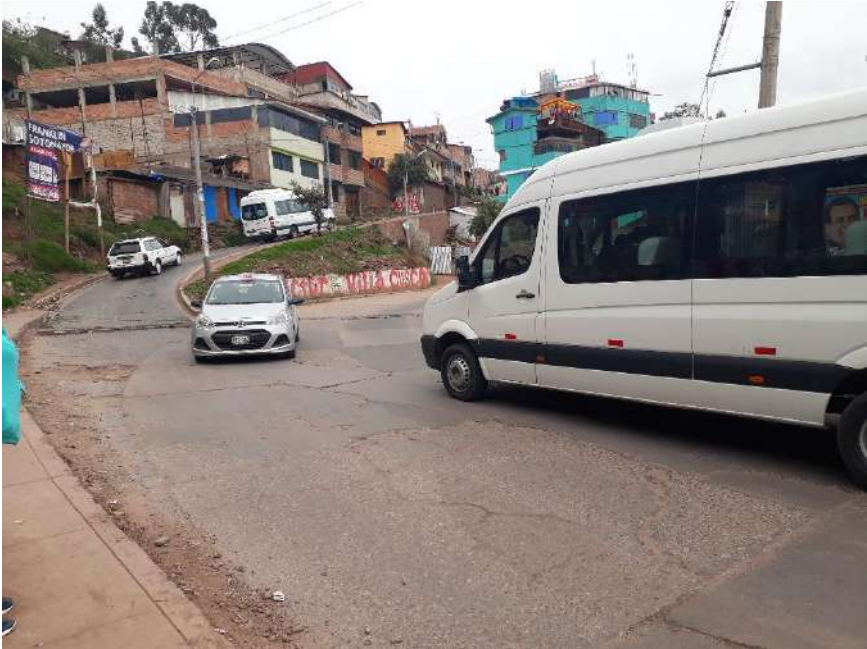
<div style="margin-left: 20px;"> <p style="border: 1px solid black; padding: 5px; display: inline-block;">Intersección N°12.</p> </div>

Ítem	Descripción	Revisado	Respuesta
13.1	EMPLAZAMIENTO Y DISEÑO DE LAS INTERSECCIONES		
	¿Genera dificultades para cualquier tipo de vehículo legal la configuración de las intersecciones?	Si	Si, la intersección N° al tener una pendiente pronunciada dificulta el ingreso de los ómnibus y esto provoca que este tipo de vehículos elijan otra ruta una siendo más larga.
Evidencia			
2	<div style="display: flex; align-items: center;">

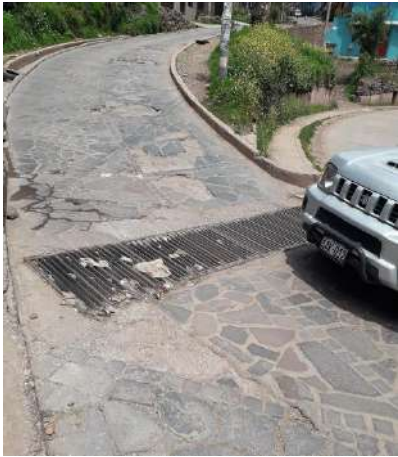
<p style="border: 1px solid black; padding: 5px; display: inline-block;">Acceso con pendiente pronunciada en Apv. San Benito.</p> </div> </div>

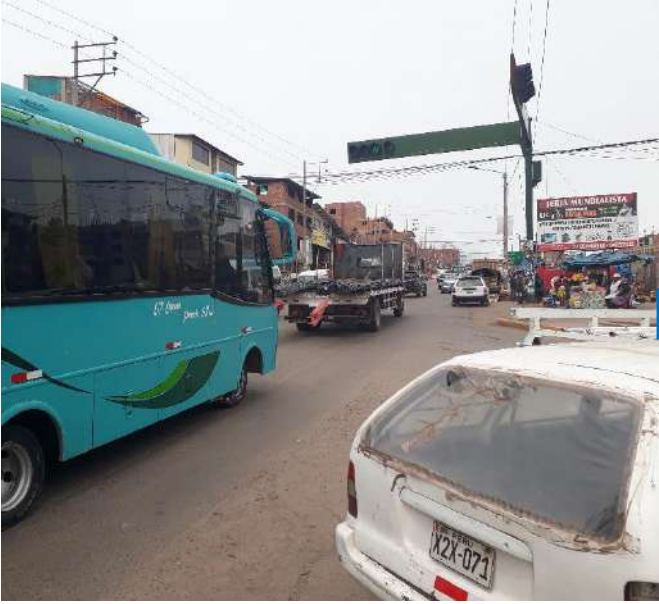
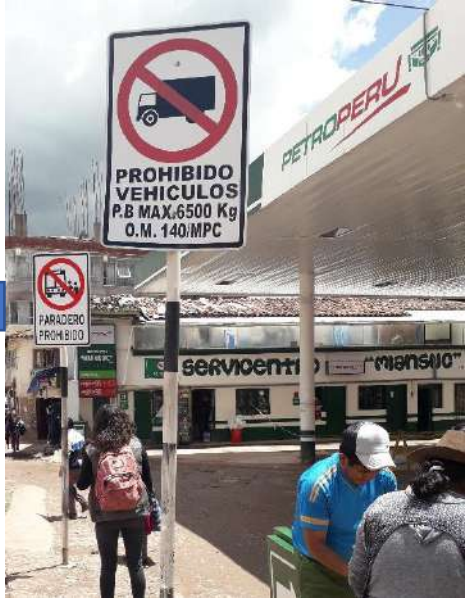
<div style="display: flex; justify-content: space-around; align-items: center;"> <div style="border: 1px solid black; padding: 10px; text-align: center;"> <p>Desde la intersección “Tica Tica” se puede acceder a la ciudad del Cusco a través de nuestro tramo de estudio, pero restringen el acceso a los vehículos pesados.</p> <p>Km 03+397</p> </div> <div style="text-align: center;">

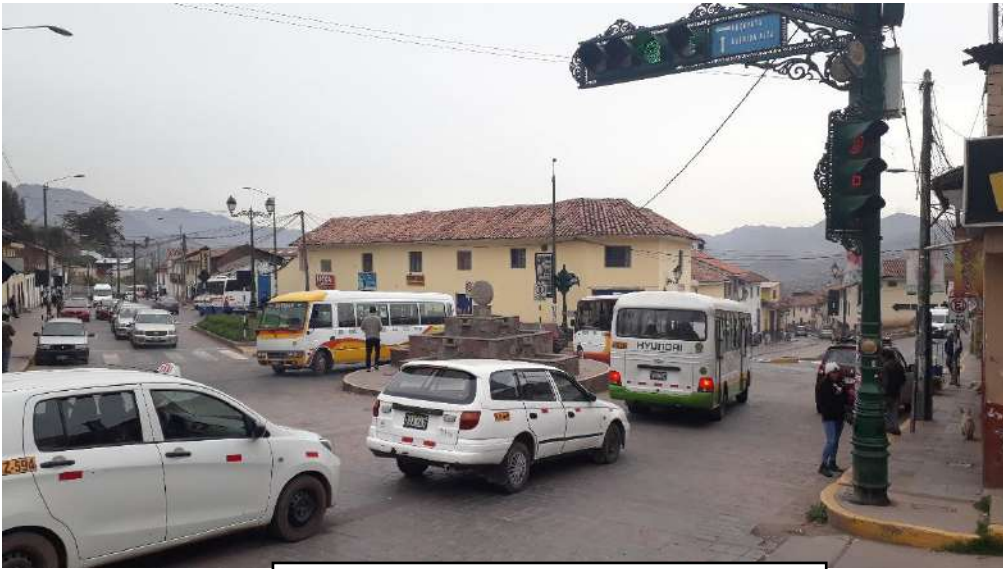
<p style="text-align: center;">Intersección “Arcopata” Km 00+000</p>

Ítem	Descripción	Revisado	Respuesta
13.1	EMPLAZAMIENTO Y DISEÑO DE LAS INTERSECCIONES		
6	¿Todos los probables tipos de vehículos pueden realizar maniobras de viraje seguras?	Si	No, en la intersección N° 6 no se pueden realizar maniobras seguras por falta de visibilidad.
	¿Las canalizaciones tienen un largo suficiente?	Si	Si, tienen un largo suficiente.
Evidencia			
7

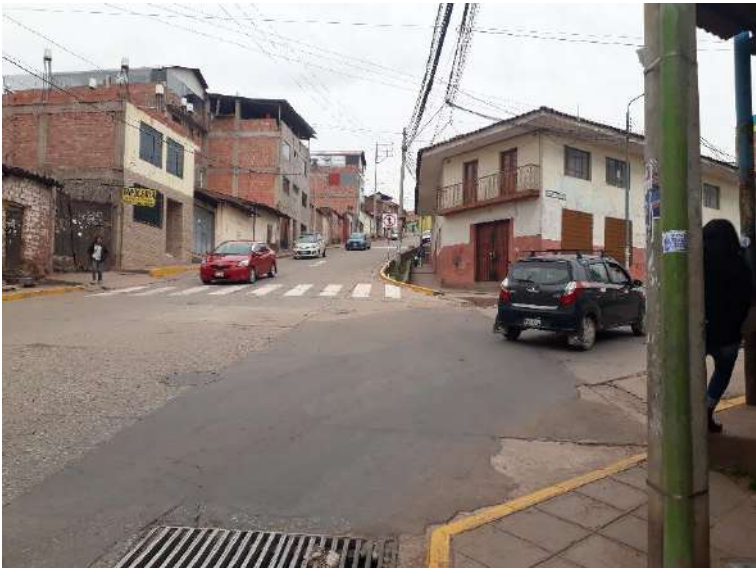
<div style="border: 1px solid black; padding: 5px; display: inline-block; margin-left: 20px;">Intersección N° 7</div> <div style="border: 1px solid black; padding: 5px; display: inline-block; margin-left: 20px;">Carencia de medidas que favorezcan a ciclistas.</div>		
13.2	VISIBILIDAD; DISTANCIA DE VISIBILIDAD		
12	¿La distancia de visibilidad de detención es adecuada?	Si	En el ítem 4.6 nos detalla las distancias de visibilidad de todas las intersecciones. Se observa que la mayoría no concuerda con la velocidad teórica de 60 km/hr.

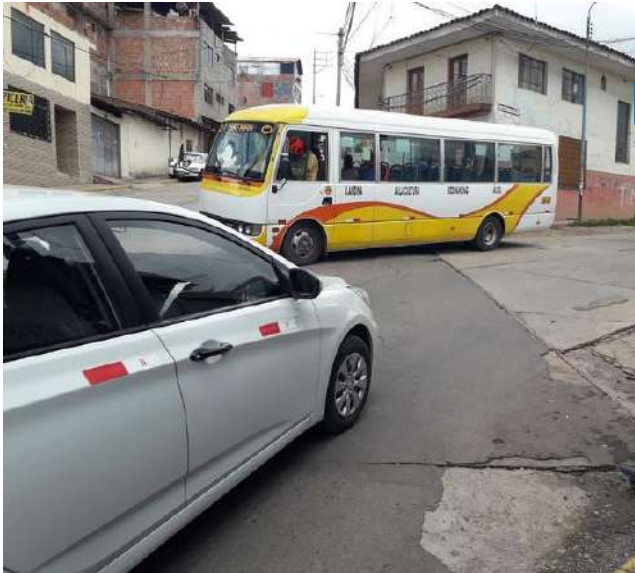
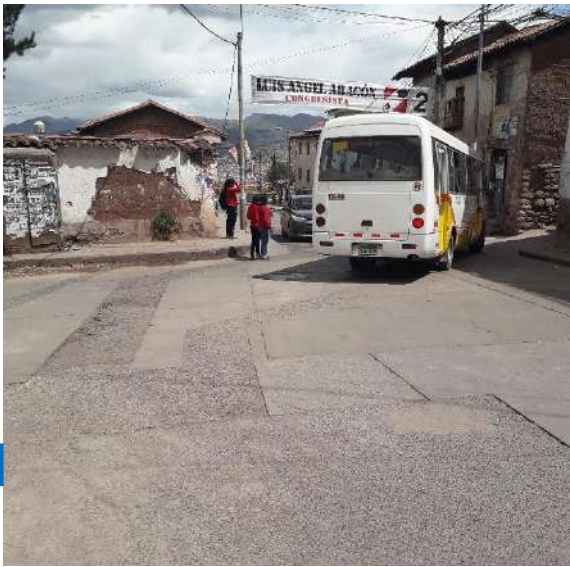
<div style="text-align: center;"> <p>Intersección N° 7</p> <p>↑</p> <p>Falta de visibilidad generan incertidumbre entran y salen de la vía principal.</p> <p>↓</p> <p>Intersección N° 5</p> </div>

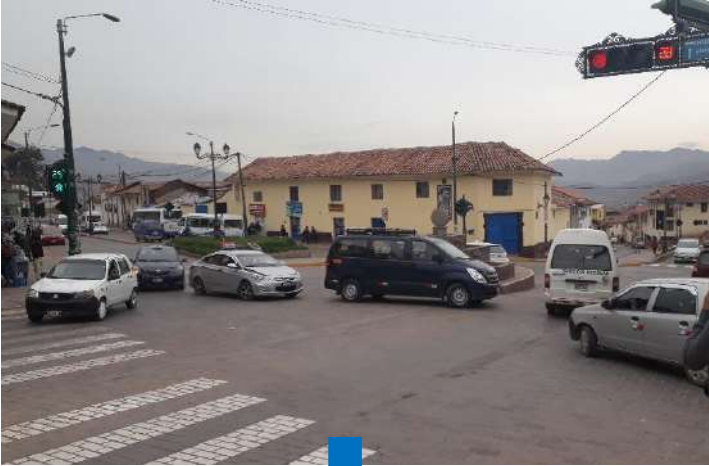
Ítem	Descripción	Revisado	Respuesta
13.3	REGULACIÓN Y DELINEACIÓN		
	¿La demarcación del pavimento y señales que regulan la intersección son satisfactorias?	Si	En la intersección semaforizada de Arcopata si cuenta con una demarcación y señalización satisfactoria, pero en la intersección semaforizada de Tica Tica y en las otras intersecciones no semaforizadas no cuentan con las demarcaciones necesarias y tampoco tienen la señalización correcta.
Evidencia			
15

<p style="text-align: center;">↓</p> <p style="text-align: center;">Intersección semaforizada Arcopata</p>		  <p style="text-align: center;">↓</p> <p style="text-align: center;">Intersección semaforizada Tica Tica</p>
16	¿Existen conflictos entre las señales verticales y las señales horizontales?	Si	No existen conflictos.

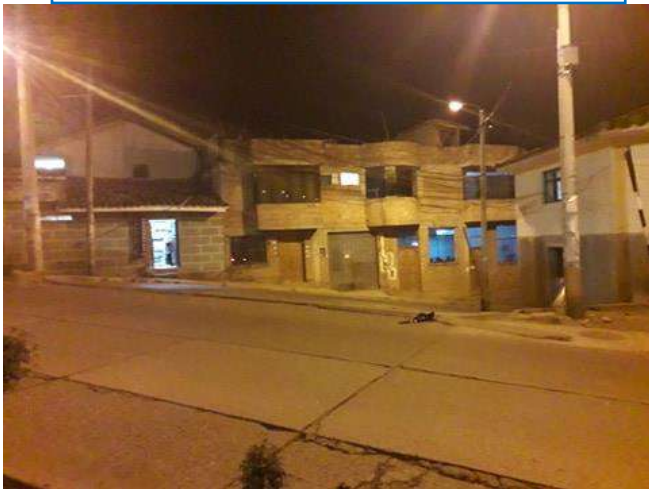
Ítem	Descripción	Revisado	Respuesta
13.3	REGULACIÓN Y DELINEACIÓN		
	¿La trayectoria de los vehículos en las intersecciones es delineada satisfactoriamente?	Si	Solo esta delineada satisfactoriamente la trayectoria de los vehículos en la intersección semaforizada Arcopata, pero en las demás intersecciones no están delineadas satisfactoriamente.
Evidencia			
17	Carece de delineaciones de trayectoria a lo largo de la vía.

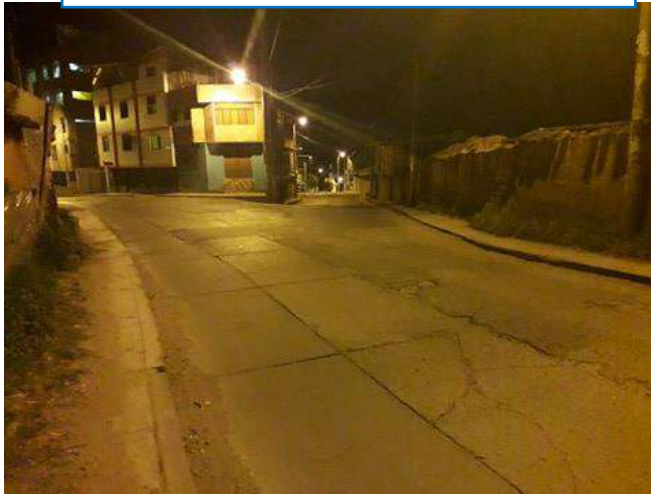
Carece de demarcaciones de trayectoria a lo largo de la vía.

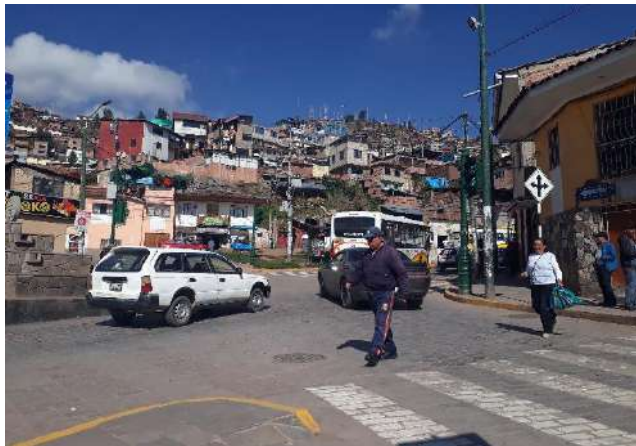
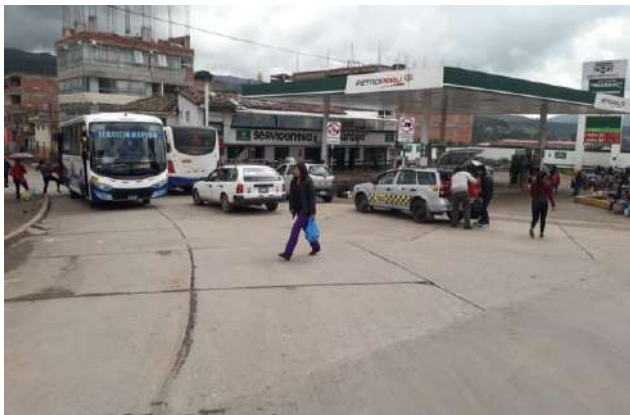
14. USUARIOS VULNERABLES			
Ítem	Descripción	Revisado	Respuesta
14.1	ALCANCES GENERALES		
	¿Las rutas y cruces peatonales son adecuados para peatones y ciclistas?	Si	En el caso de la intersección Arcopata si cuenta con todas las facilidades para los peatones, más no para ciclistas. Pero en cambio en la intersección de “Tica Tica” carece de cruces e incluso tiene una sola rampa que esta sobre el nivel de la pista. En todo el tramo de la vía carece de cruceros que permitan priorizar al peatón.
Evidencia			
1

<p>Cruceos peatonales en la intersección “Arcopata”</p>		<p>Carencia de cruceros peatonales en la intersección “Tica Tica”</p>
2	Donde es necesario, ¿Se han instalado vallas para encauzar a peatones y ciclistas hacia cruces o pasos elevados?	Si	No existen vallas para encauzar a peatones y ciclistas en todo el tramo de la vía y tampoco en las intersecciones.

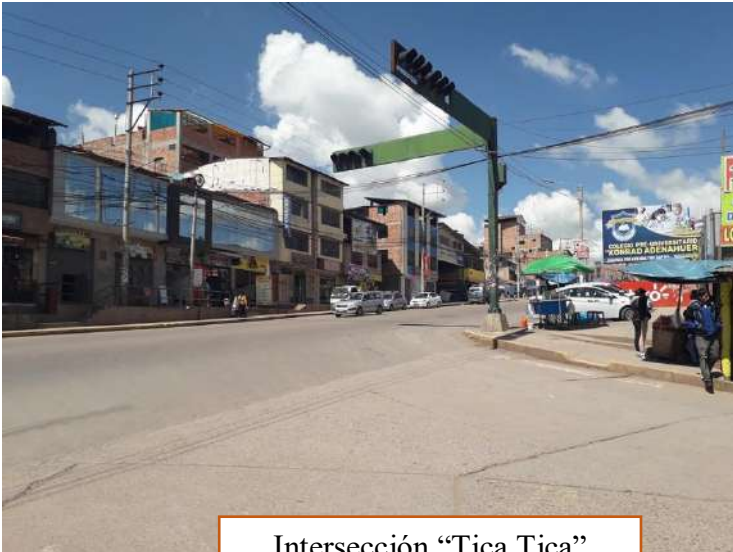
Ítem	Descripción	Revisado	Respuesta
14.1	ALCANCES GENERALES		
3	Donde es necesario separar los flujos vehiculares de los peatonales y de ciclistas, ¿se han instalado barreras de contención?	Si	No existen barreras de contención.
4	¿Están claramente definidas las zonas de flujo peatonal y/o ciclista?	Si	Solo en la intersección de Arcopata se toma en cuenta las necesidades de los peatones. Pero pasa lo contrario en la otra intersección “Tica Tica” y en el tramo de la vía. En toda la zona de estudio carece de zonas de flujo para ciclistas.
Evidencia

Intersección “Arcopata”		Intersección “Tica Tica”

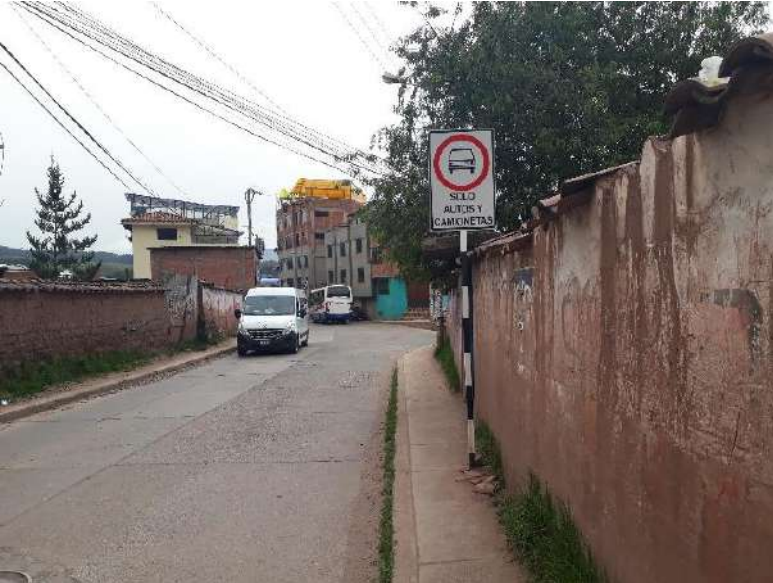
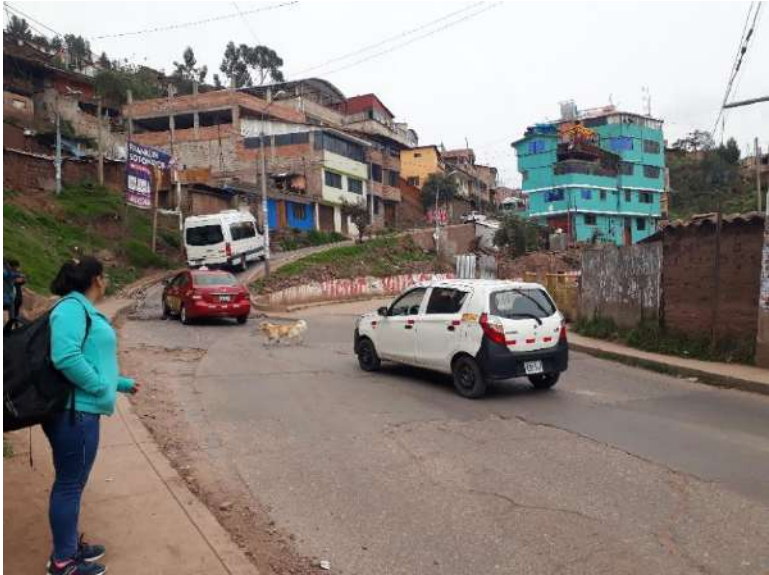
Ausencia de rampas en el tramo de estudio Km 01+660	Carencia de demarcaciones que beneficien al peatón Km 01+530

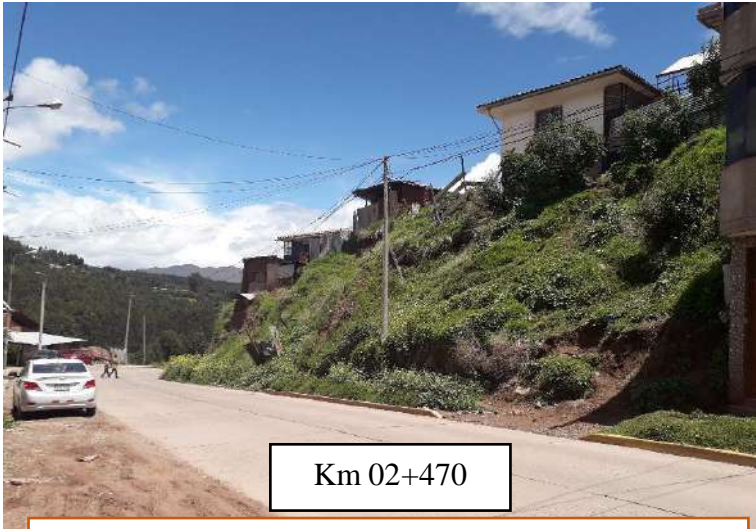
<p style="text-align: center;">Km 02+470</p> <p style="text-align: center;">Obstrucción de vereda por la vegetación de talud</p>

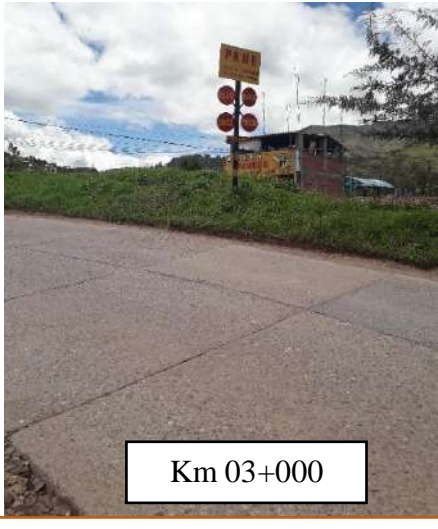
<p style="text-align: center;">Km 03+000</p> <p style="text-align: center;">Ausencia de vereda Lado Derecho</p>

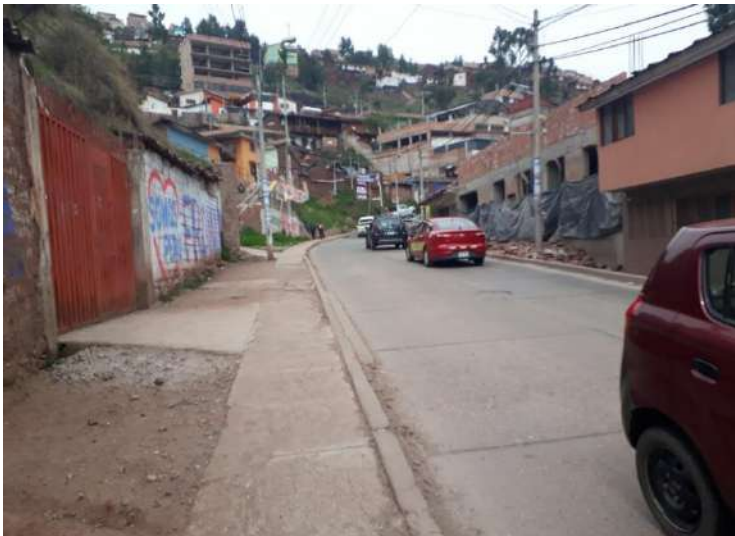
<p>Km 01+660</p> </div> <div style="text-align: center;">

Ítem	Descripción	Revisado	Respuesta
14.3	USUARIOS VULNERABLES, CRUZANDO LA VÍA		
8	¿Están adecuadamente señalizados los cruces para los usuarios vulnerables?	Si	No, existe señalización.
	¿Hay un adecuado número de pasos peatonales a lo largo de la ruta?	Si	En todo el tramo carecen de pasos peatonales.
Evidencia			
9	<div style="display: flex; justify-content: space-around; align-items: center;"> <div style="text-align: center;">

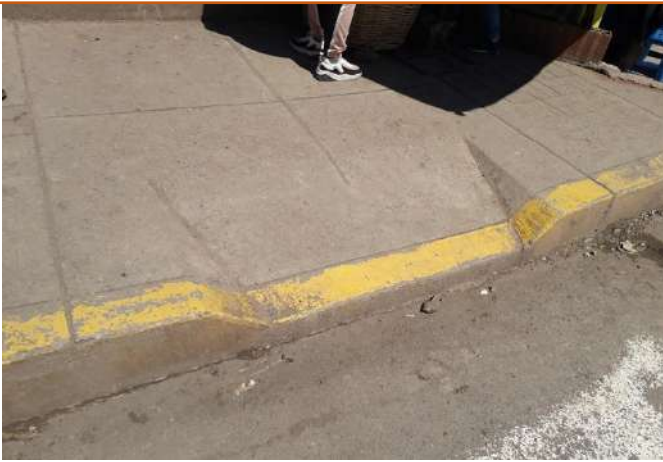
Ítem	Descripción	Revisado	Respuesta
14.3	USUARIOS VULNERABLES, CRUZANDO LA VÍA		
12	En el caso del cruce tipo pelícano, ¿El tramo del refugio central obliga a los usuarios a ver de frente el tráfico que se aproxima?	Si	No contamos con ese tipo de cruce.
	¿Se ha considerado a los ancianos, discapacitados, niños, sillas de rueda y coches de bebé con respecto al diseño de pasamanos, rebajes de solera y mediana, además de rampas?	Si	En la intersección semaforizada Arcopata si se ha previsto las rampas, pero a lo largo del tramo de estudio y en la intersección semaforizada Tica Tica no se ha tomado en cuenta a estos usuarios.
Evidencia			
13	Rampa ubicada por encima del nivel de calzada en la intersección "Tica Tica"

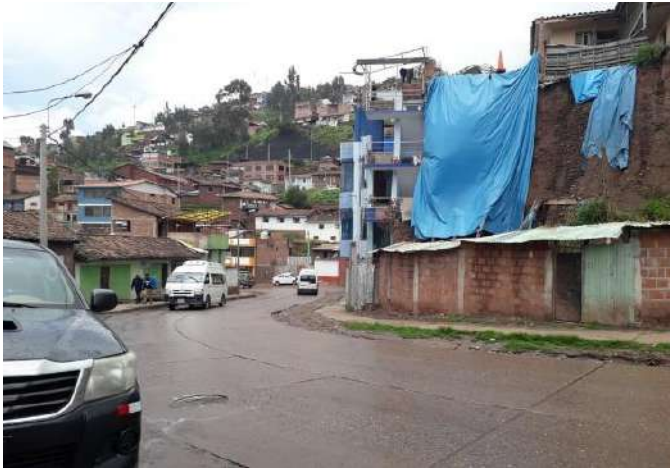
Ausencia de rampas a lo largo de la vía,

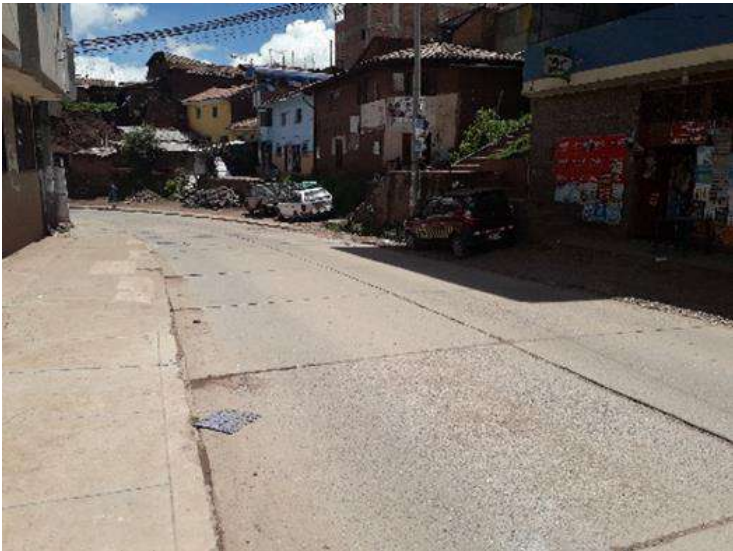
<p>Al subir las gradas en la progresiva 02+000 km se encuentra un colegio privado de primaria y carece de señalización.</p> <p style="text-align: center;">Km 02+010</p>
16	¿La distancia de visibilidad de parada es suficiente para detectar los usuarios del cruce?	Si	No, en el ítem 4.6 se detalla las distancias necesarias y en el caso de muchas intersecciones no cumplen.

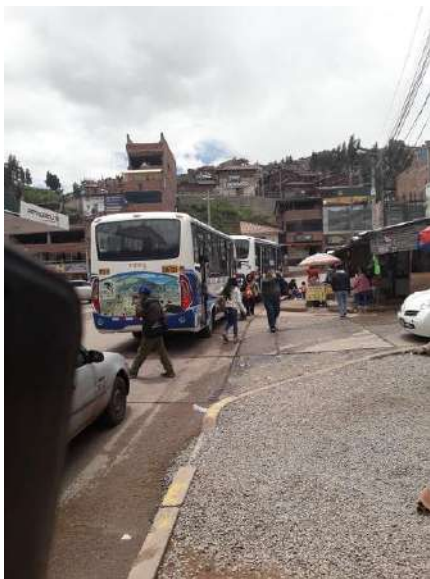
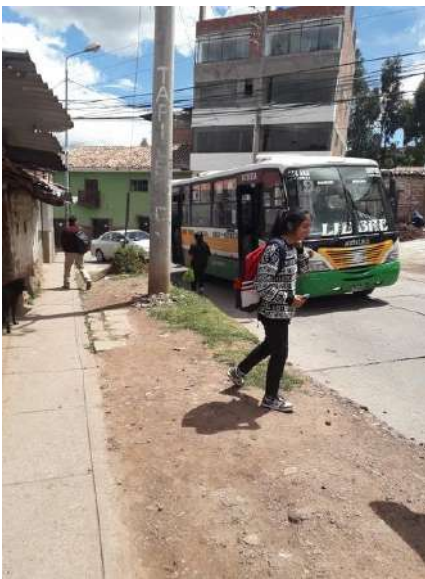
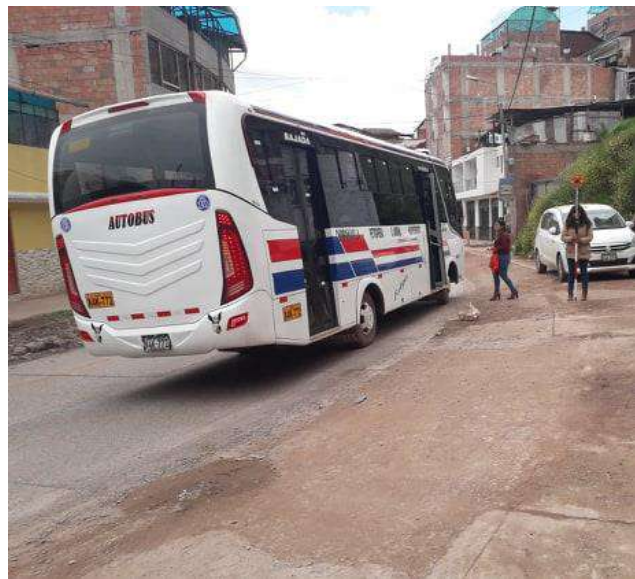
Ausencia de espacio para el recojo de pasajeros	Recojo de pasajeros informal	Ausencia de espacio para el recojo de pasajeros

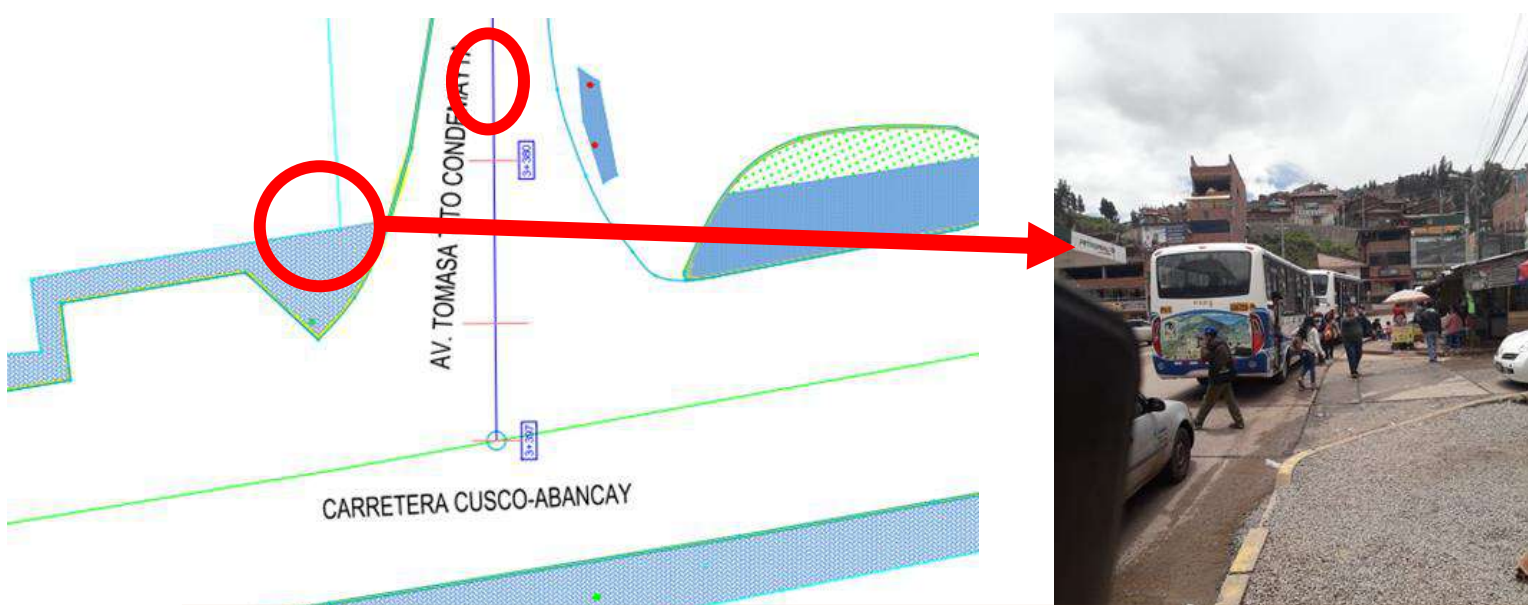
<p>Un claro ejemplo ocurre en la intersección “Tica Tica” donde al recoger pasajeros cortan la fluidez de los vehículos aun incluso cuando el semáforo está en verde retrasan a los que estas detrás de estos.</p>

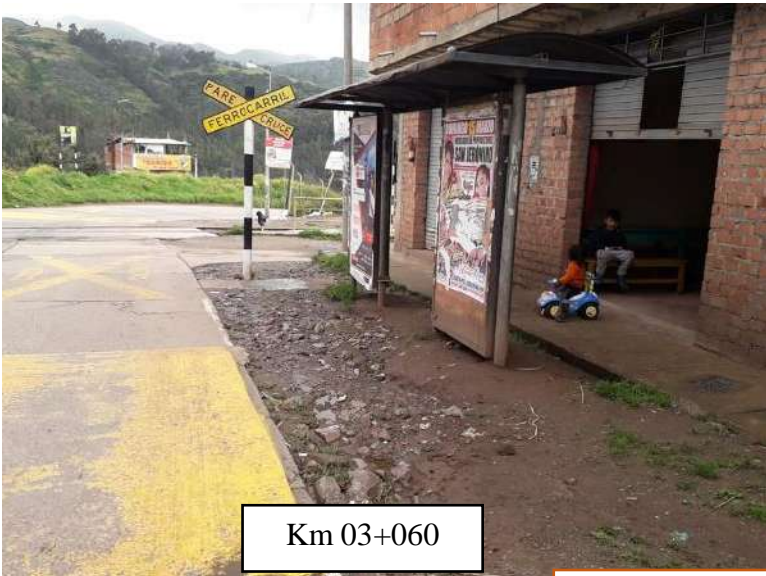
<p style="text-align: center;">Km 03+060</p>

Ítem	Descripción	Revisado	Respuesta
14.5	TRANSPORTE PÚBLICO Y PARADEROS DE BUSES		
24	¿Las paradas de buses en áreas rurales son señalizadas con anticipación?	Si	No hay área rural
	¿Los refugios peatonales y asientos, son localizados en forma segura permitiendo una adecuada línea de visibilidad? ¿Su separación con la vía es correcta?	Si	En todo el tramo de estudio solo se tienen cuatro refugios peatonales.
Evidencia			
25

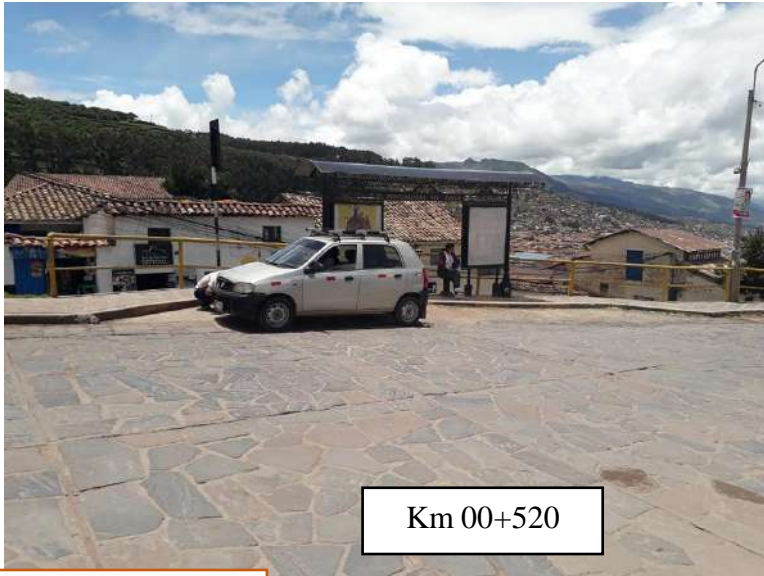
<p style="text-align: center;">Km 00+520</p>	
Refugios peatonales de buses

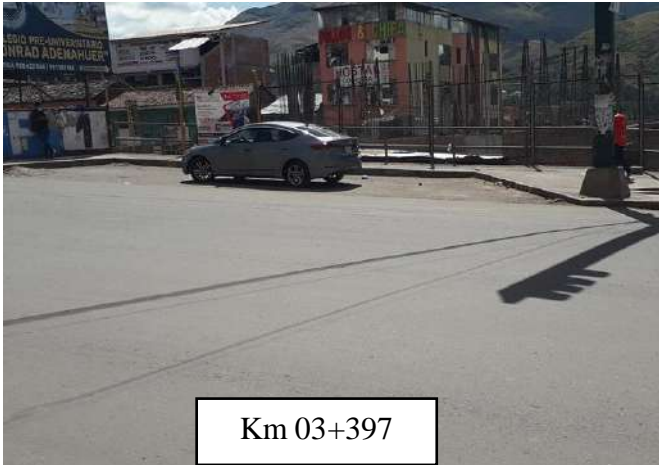
15. ESTACIONAMIENTO			
Ítem	Descripción	Revisado	Respuesta
15.1	ESTACIONAMIENTO FORMAL		
1	Los lugares de estacionamiento formal, ¿Permiten una segura entrada y salida?	Si	Existen un estacionamiento ubicado en la intersección Tica Tica, no cuenta con una segura entrada y salida, debido a que circulan altos volúmenes de vehículos.
	¿Están adecuadamente demarcados?	Si	No se encuentra demarcada.
Evidencia			
2

<p style="text-align: center;">Km 03+397</p> <p style="text-align: center;">Ausencia de demarcaciones en “Tic Tica”</p>

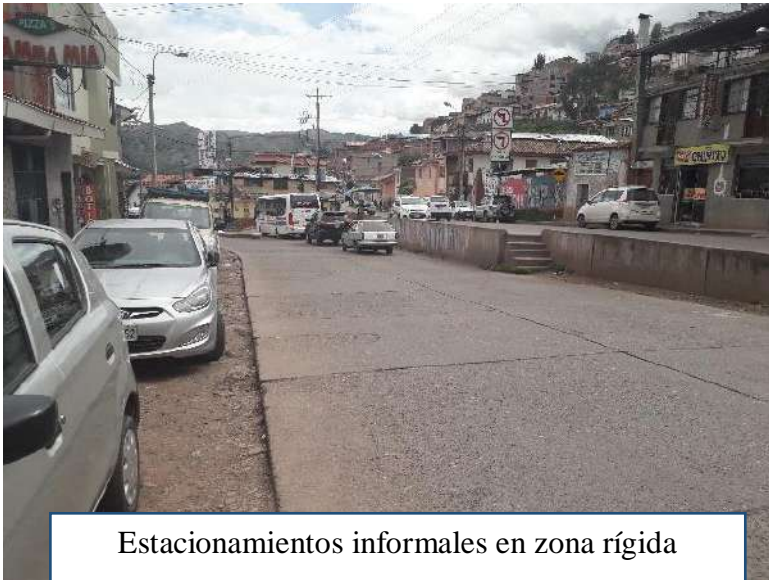
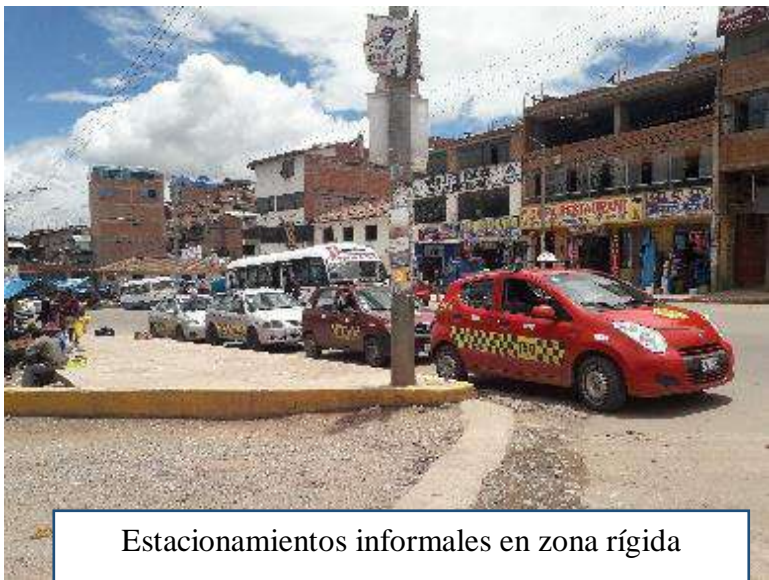
Estacionamientos informales en zona rígida próximo a la intersección “Arcopata” Km 00+060		Estacionamientos informales en zona rígida próximo a la intersección “Tica Tica” Km 03+397

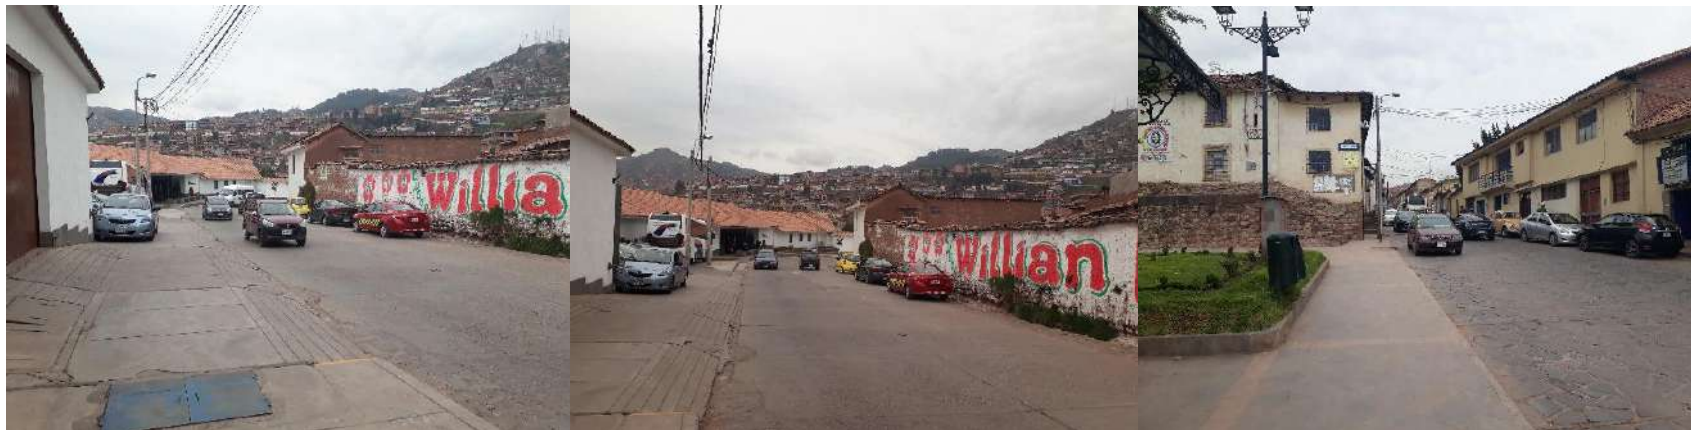
<div style="display: flex; justify-content: space-around; margin-top: 10px;"> <div style="border: 1px solid black; padding: 5px;">Km 00+450</div> <div style="border: 1px solid black; padding: 5px;">Km 00+450</div> <div style="border: 1px solid black; padding: 5px;">Km 00+550</div> </div> <div style="border: 1px solid black; padding: 10px; text-align: center; margin-top: 10px;">Estacionamientos informales en zona rígida.</div>

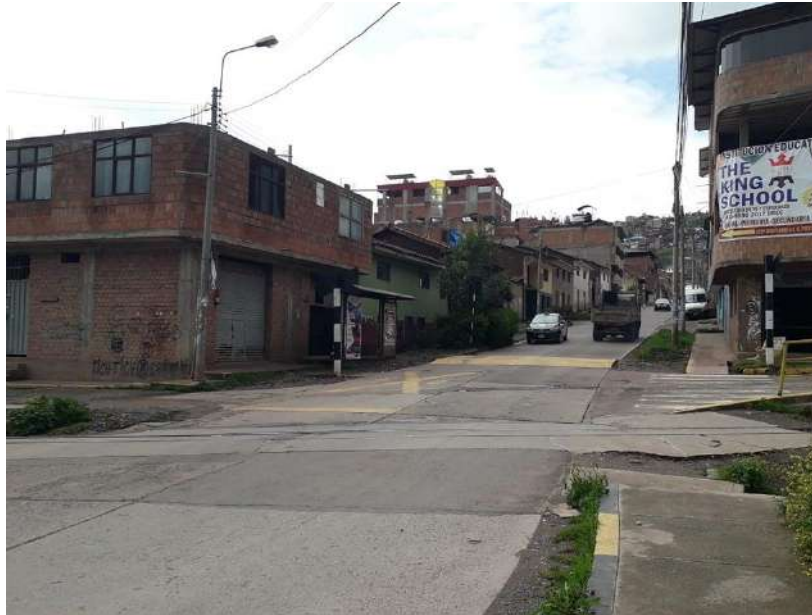
Figura N° 117 Paso a nivel con la línea férrea en Av. Humberto Vidal Unda Km 03+040

Para poder brindar una mejor seguridad consideramos que se deben implementar barreras automáticas provistas de semaforización y sensores para mejorar la seguridad además del mantenimiento y las demarcaciones necesarias para la prevención del paso de los trenes.
