UNIVERSIDAD ANDINA DEL CUSCO

ESCUELA PROFESIONAL DE INGENIERÍA CIVIL

TESIS

Análisis comparativo entre las estimaciones del porcentaje de vida remanente útil obtenidas a partir de una evaluación funcional y una evaluación estructural, del pavimento flexible en el tramo T'icapata – Pumamarca en la carretera ENACO – Abra Ccorao

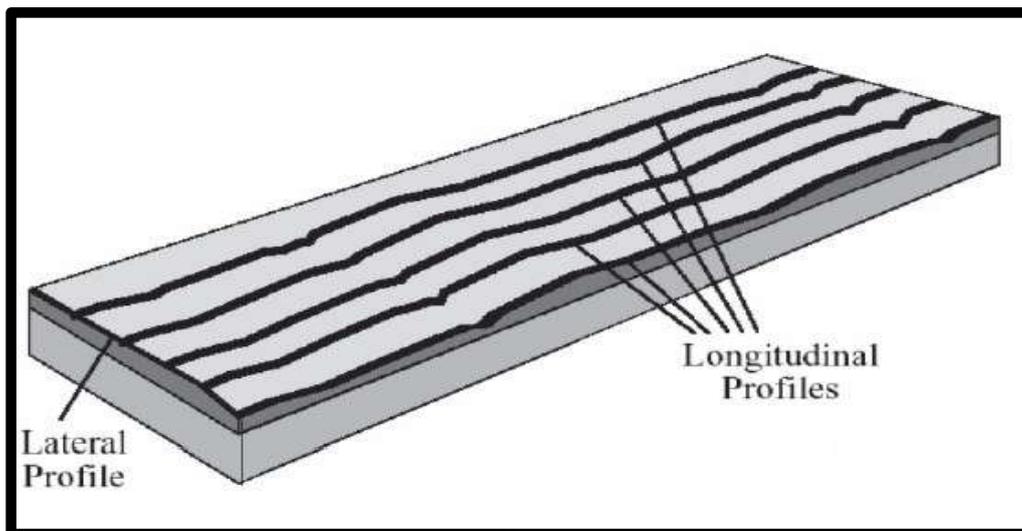
Figura 4. Perfiles longitudinales que se presentan en una vía. Fuente: Pradena Miguel (2006)

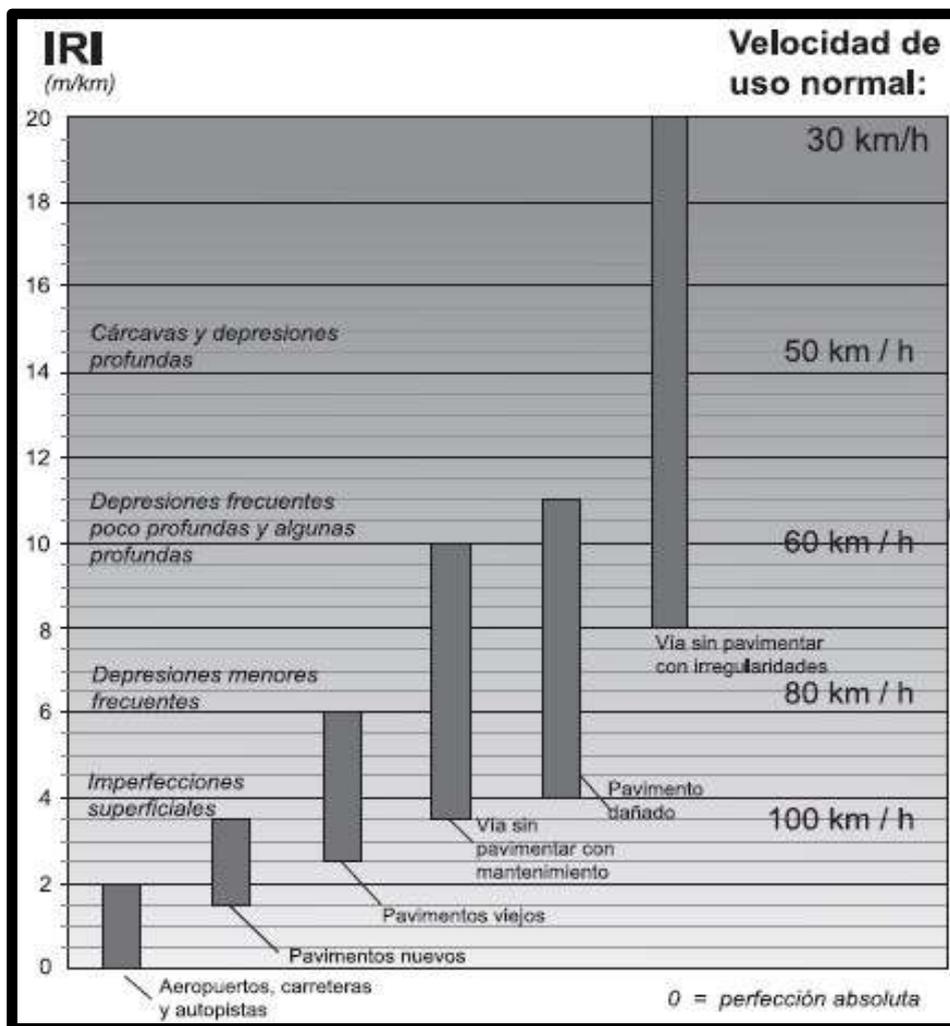
Figura 5. Escala estándar emleada por el Banco Mundial para la cuantificación del IRI. Fuente: World Bank (Recuperado en Badilla,2008)

El Banco Mundial recomienda rangos del Índice de Rugosidad Internacional – IRI, en los diferentes etapas y tipos de pavimentos.

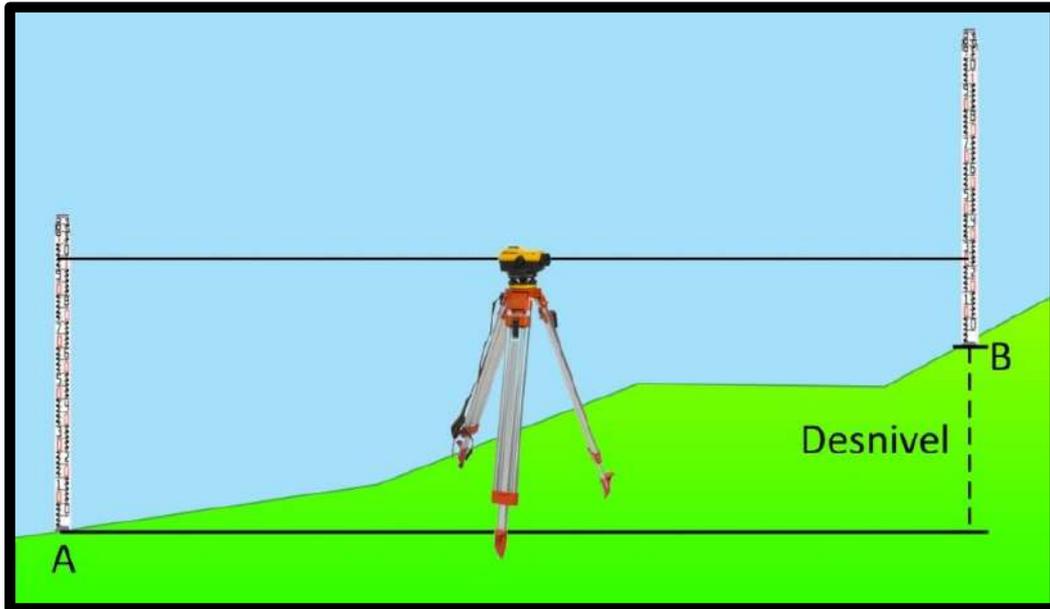
Figura 6. Mira y nivel topográfico. Fuente: www.albireotopografía.es

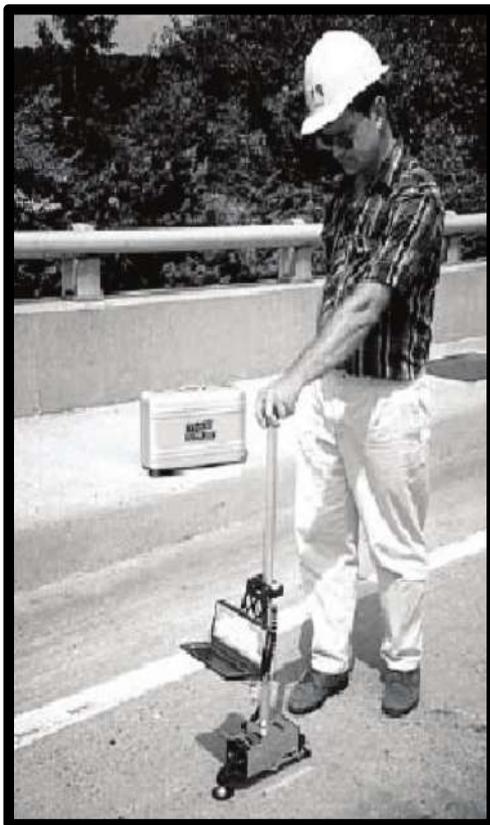
Figura 8. Equipo Dipstick. Fuente: Ventura J. (recuperado de B. Vargas (2009)).

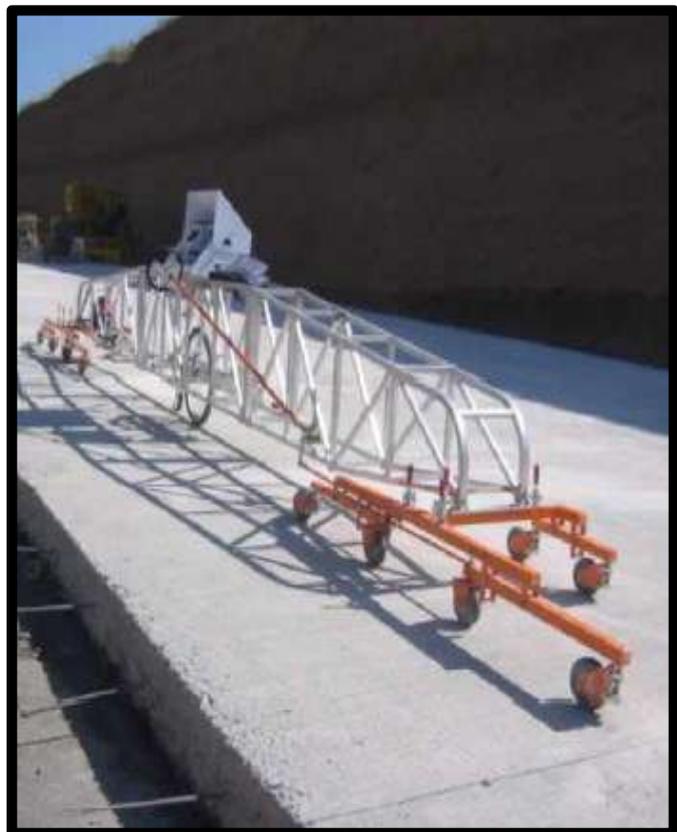
Figura 7. Perfilógrafo de California. Fuente: www.Wikipedia.org

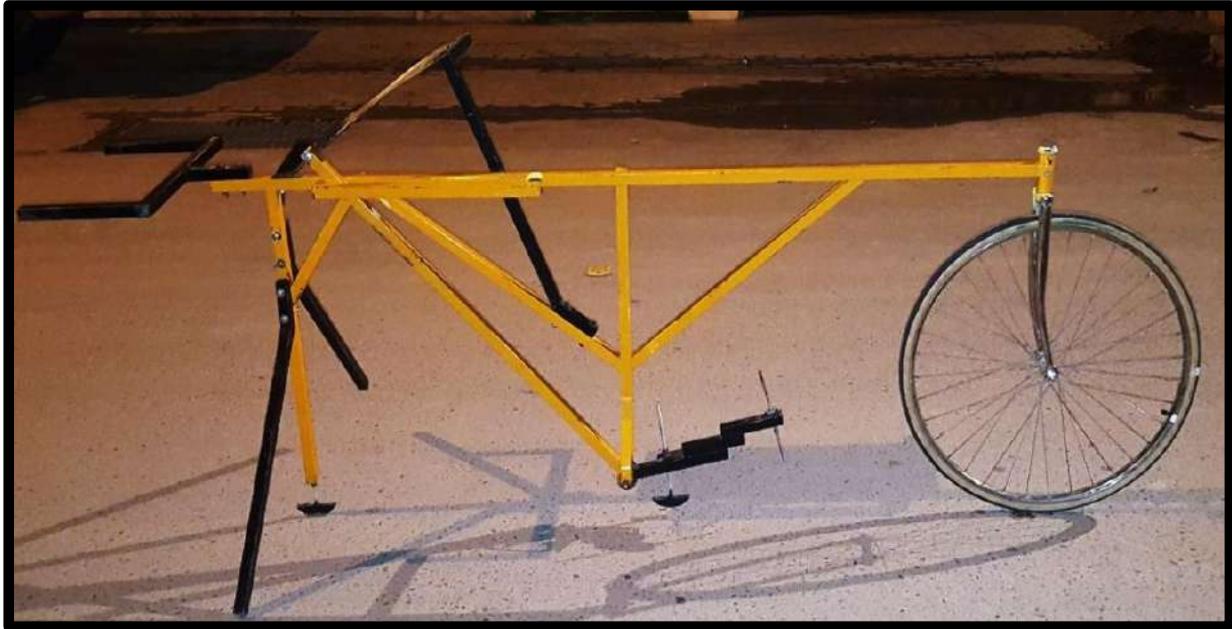
Figura 9. Rugosímetro de Merlin. Fuente: L. Hirpahuanca (Tesis de pregrado, 2016)

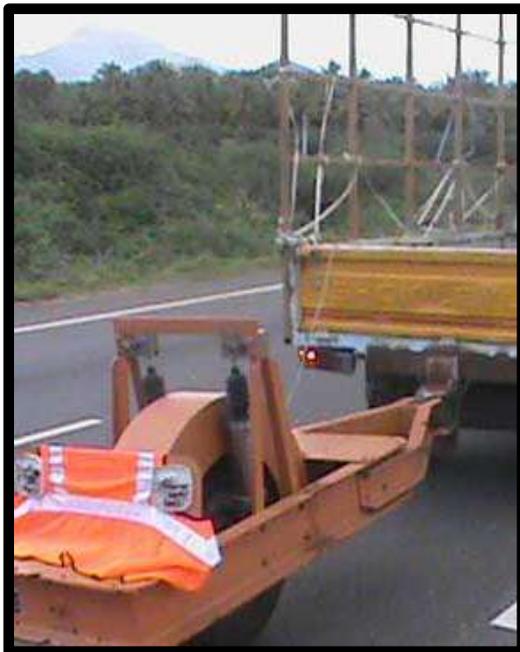
Figura 10. Bump Integrator. Fuente: www.Velciti.com

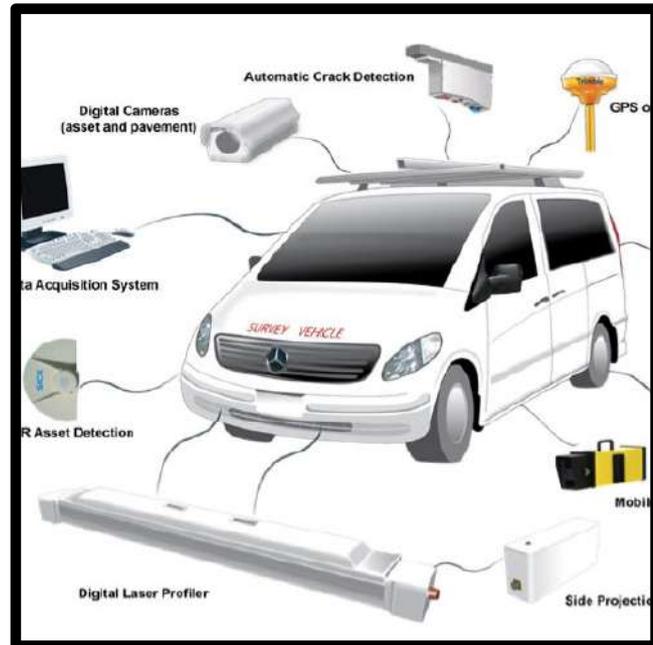
Figura 11. Perfilómetros inerciales laser. Fuente: www.equiposiri.com

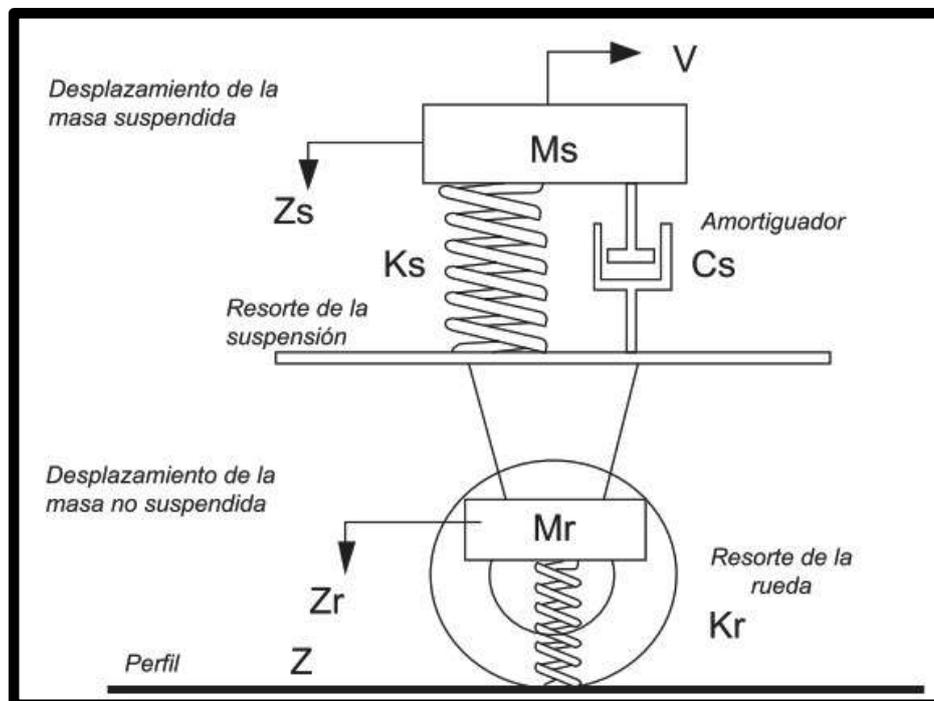
Figura 12. Modelo de masa resorte del Cuarto de Coche. Fuente: De Solminihac, H (Recuperado de Badilla Vargas, 2008)

El sistema indicado en la figura anterior, muestra el modelo de cuarto de coche, el cual consiste en masas, resortes y amortiguadores; que emulan al comportamiento de un cuarto de coche cuyos valores están normalizados por la AASHTO y ASTM. Por ello, a este sistema se le llama Cuarto de Coche de Oro.

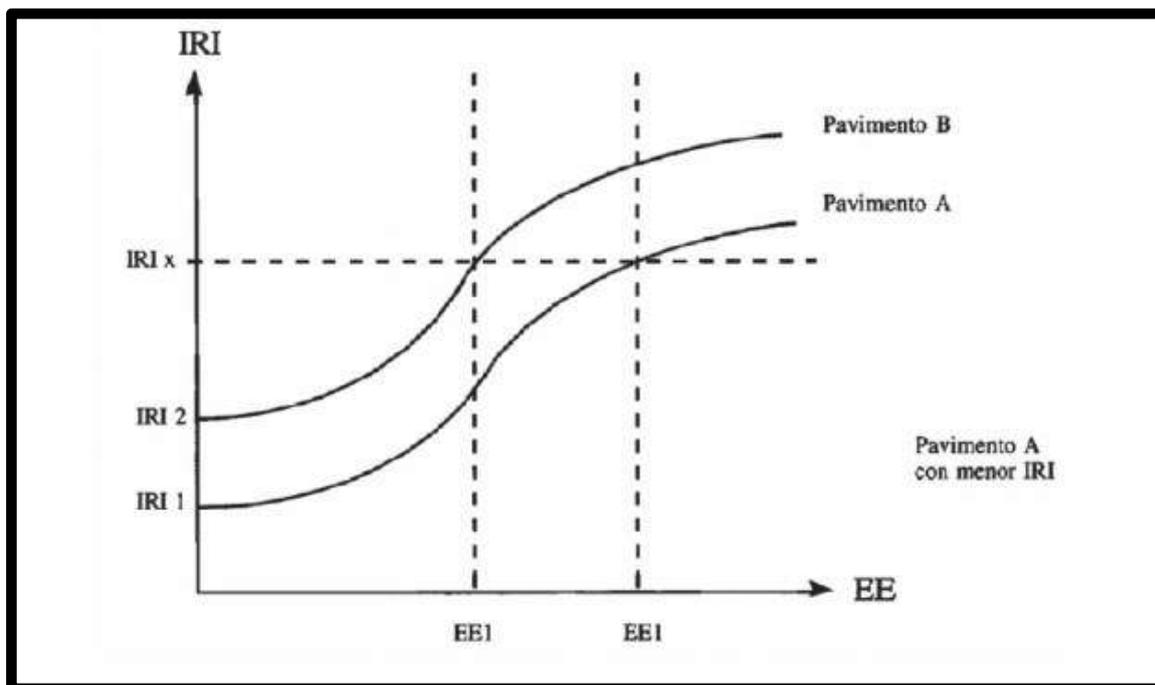
Figura 13. Curvas de para pavimentos con IRI inicial distintos. Fuente: Badilla Vargas (2009)

- En el experimento de National Cooperative Highway Research Program (NCHRP), llevó al equipo a evidenciar que, una mejoría del IRI en un 10 %, esto en el proceso constructivo, es decir, teniendo en cuenta las características geométricas de la vía como curvas verticales, curvas horizontales, pendientes, peraltes y otras; así como, la calidad y tecnología de la maquinaria junto a buenas prácticas constructivas. Lleva a incrementar en un 15 % la Vida Útil del pavimento que se está construyendo. Esto es debido a que valores bajos de IRI en un pavimento conllevan a una mayor cantidad de Ejes Equivalentes en el futuro.

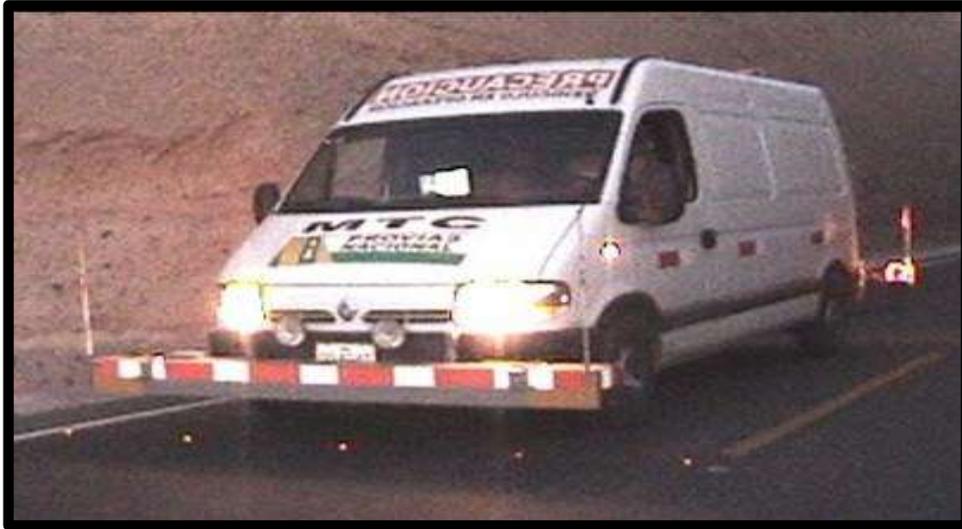
Figura 14. Mediciones de rugosidad con Perfilómetro Laser Dynatest Mark realizadas en una red vial nacional asfaltada. Fuente: Recuperado de M. Goicochea (Tesis de Maestría ,2013)

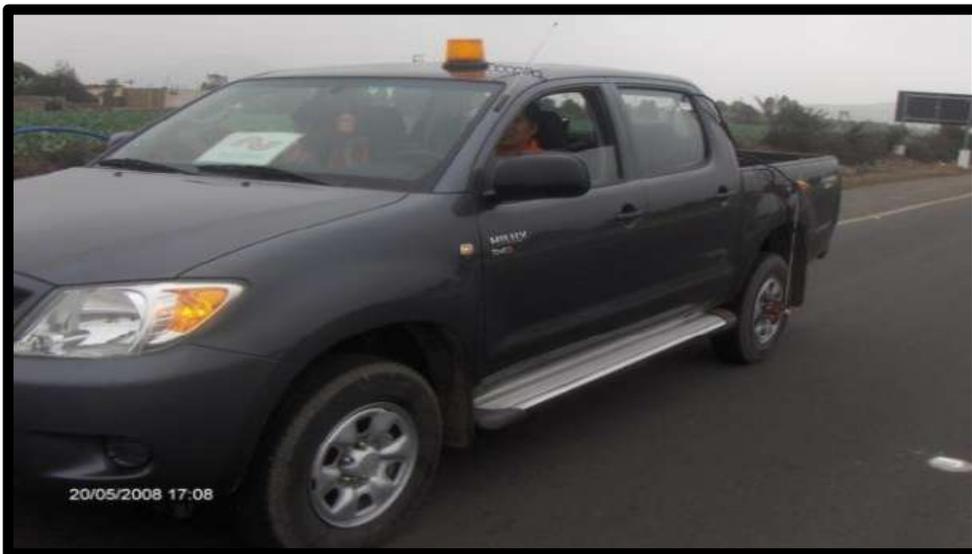
Figura 15. Mediciones de rugosidad con el perfilómetro Inercial Roughmeter II realizadas en la concesión red vial N° 5. Fuente: Recuperado de M. Goicochea (Tesis de Maestría, 2013)

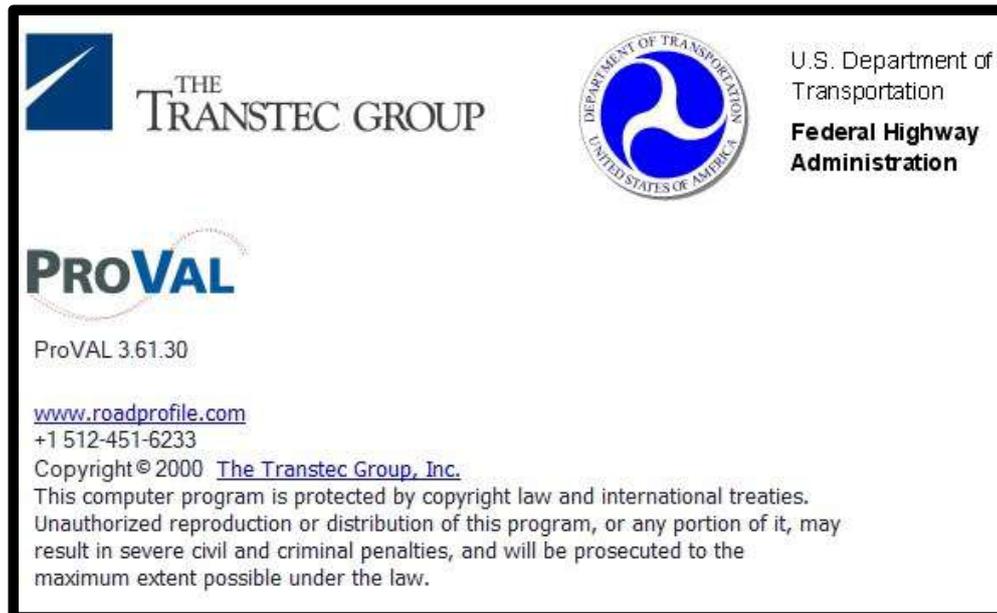
Para el cálculo del Índice de Rugosidad Internacional – IRI, en la presente investigación se utilizará un software PROVAL 3.61.30, el cual puede ser descargado de la página web www.roadprofile.com THE TRANSTEC GROUP de U.S. Departamento de Transportes y Administración de Carreteras Federales.

Figura 18. Software PROVAL 3.61.30. Fuente: U.S. Department of Transportation

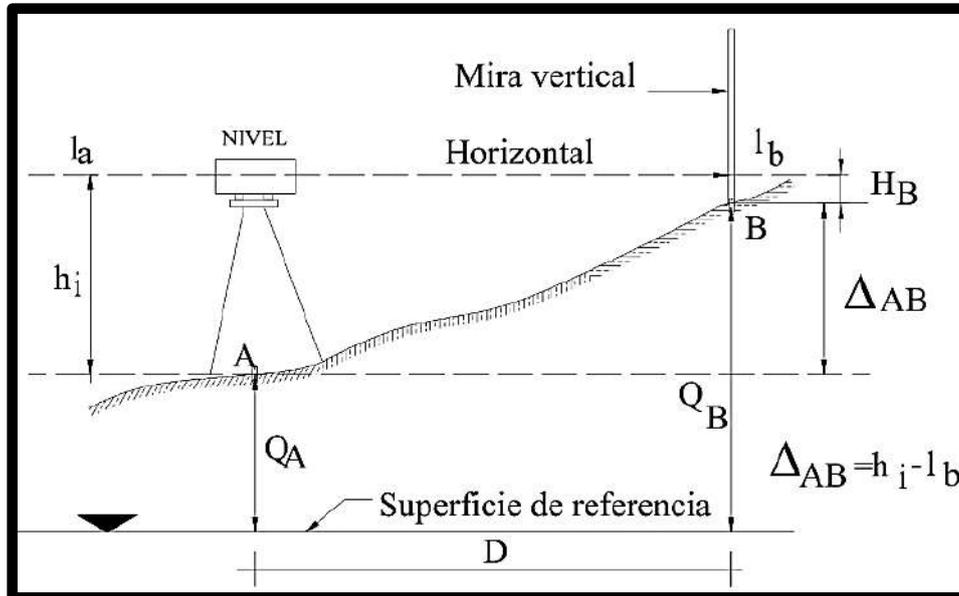
Figura 20. Nivelación simple desde el extremo. Fuente: Casanova Matera (2002, pág. 181)

- Nivelación simple desde el extremo

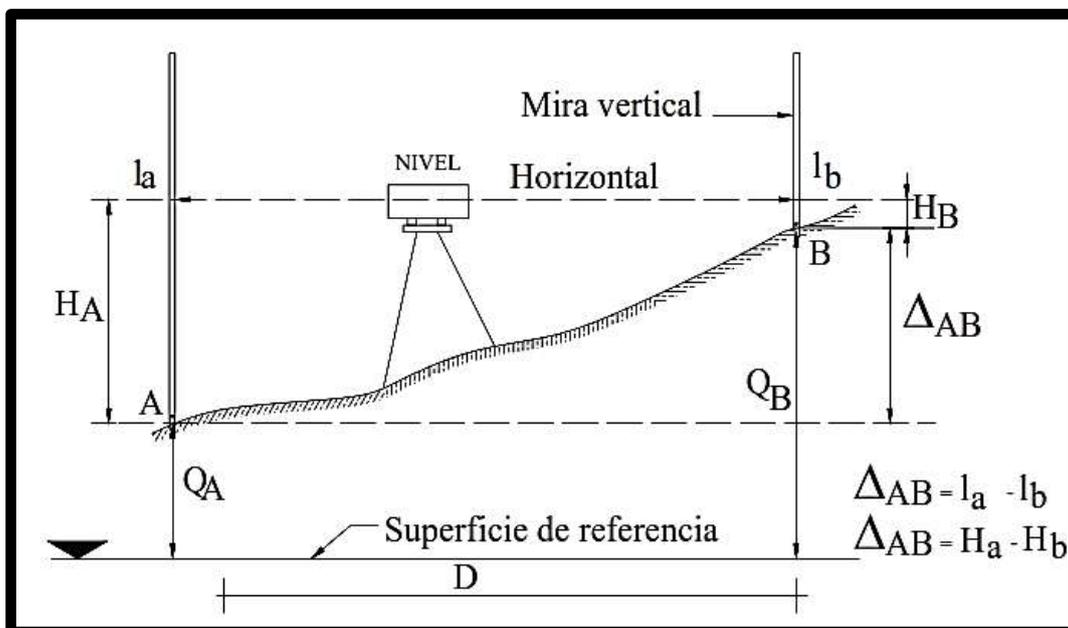
Figura 21. Nivelación simple desde el medio. Fuente: Casanova Matera (2002, pág. 181)

- Nivelación simple desde el medio

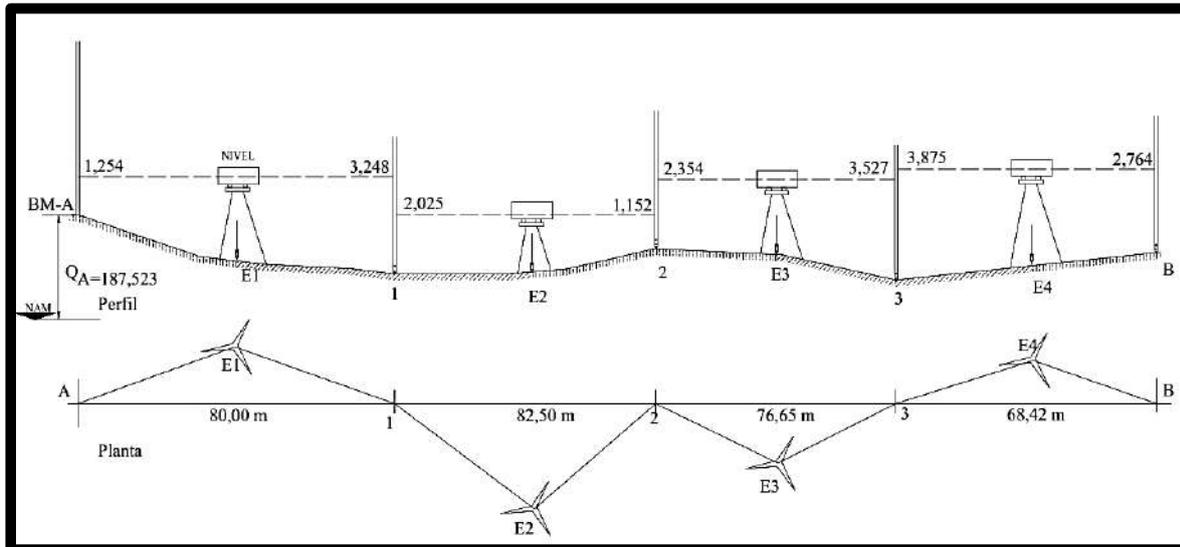
- **Nivelación geométrica compuesta:** Consiste en una nivelación geométrica donde el tramo a nivelar es largo y no se puede medir con una estación, por ello es requerido estaciones de cambio. En este tipo de medición es recomendable utilizar sucesivamente la nivelación geométrica desde el medio.

Figura 22. Nivelación geométrica compuesta desde el medio. Fuente: Casanova Matera (2002, pág. 181)

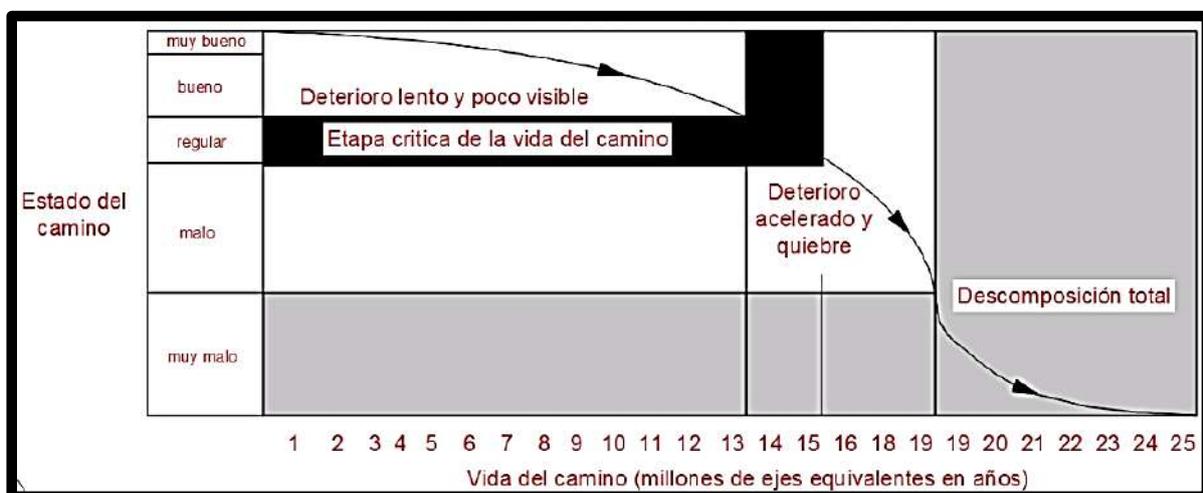
Figura 24. Esquema del deterioro del pavimento en función del tiempo. Fuente: Solminihac T. (obtenido de Martínez Alarcón, Tesis de Pregrado, 2015)

El estado del pavimento de una carretera en función del periodo de diseño de un pavimento en ejes equivalentes, puede ser representado con la siguiente figura.

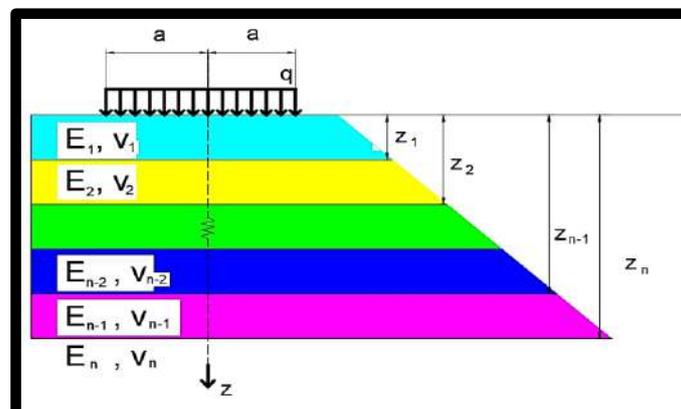
Figura 26. Análisis de capas elástica. Fuente: Burmister (Recuperado de Balarezo, 1017)

Reyes (Como se citó en Balarezo, 2017), afirma que el primero que comenzó todo, fue Boussinesq, quien propuso en 1885 como primer análisis considerar al pavimento como “un semiespacio homogéneo, que tiene un área y una profundidad infinita con una carpeta delgada encima, donde son aplicadas las cargas”, a fin de tener una buena representación del pavimento bajo la acción de cargas. Posteriormente M. Burmister en 1943, basándose en los conceptos y análisis propuestos por Boussinesq, desarrolló la teoría de capas elásticas. Esta teoría se podía aplicar a estructuras de pavimentos, el procedimiento de ésta teoría es compleja pues involucra Transformadas de Furier, de Hankel y series de Bessel.

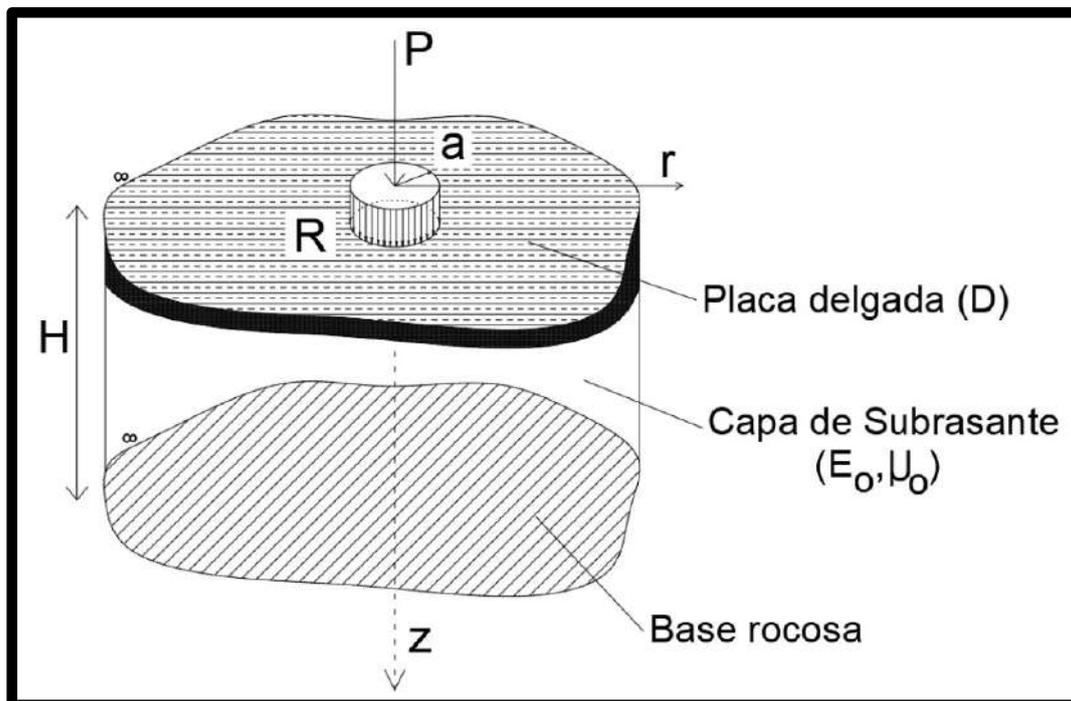
A continuación, se muestra un esquema o representación en el modelo de Hogg de la estructura del pavimento, y se adjunta una tabla con los valores o parámetros básicos necesarios para la evaluación del pavimento.

Figura 27. Esquema del modelo de Hoog. Fuente: S. Hoffman y M. del Águila (1985)

En el año 1944, A.H.A. Hogg presentó la solución matemática del modelo que se conoce por su nombre. Este modelo representa al pavimento como una placa delgada con una cierta rigidez a la flexión y horizontalmente infinita, sustentada por una capa elástica homogénea e isotrópica, de espesor que puede ser infinito o limitado por una base rígida, horizontal y perfectamente rugosa. La figura describe la geometría y los parámetros del modelo de Hogg. (Hoffman & del Águila, 1985, pág. 8)

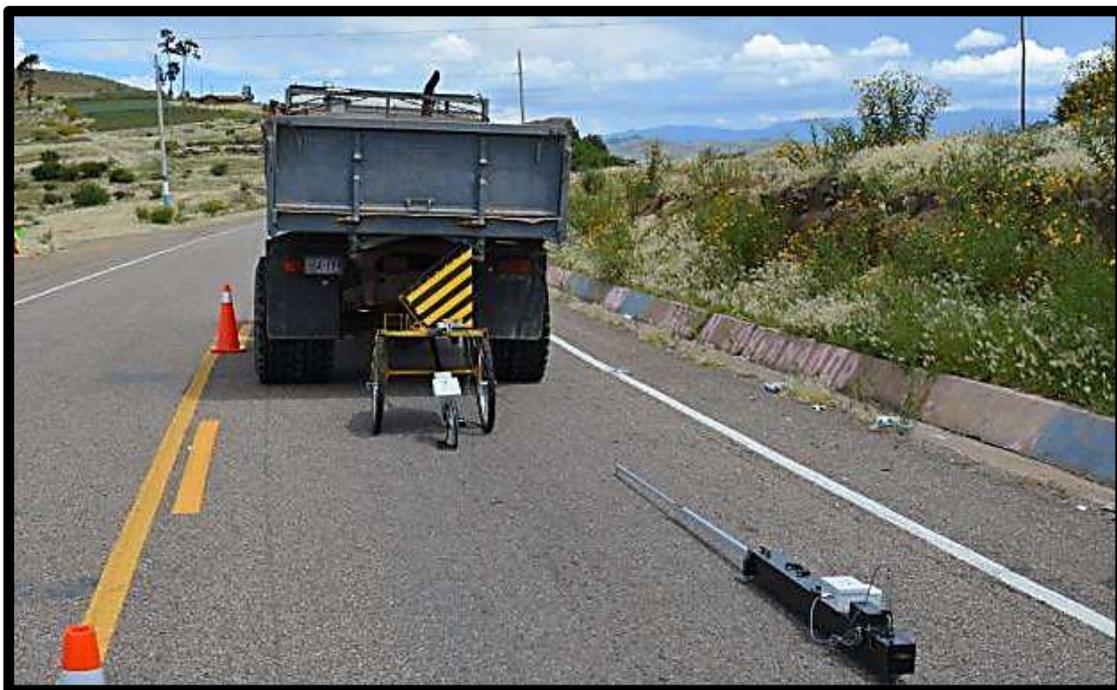
Figura 28. Deflectometría con la Viga Benkelman. Fuente: www.mecanicista.com

- Aparatos de Carga estática no continua y semicontinua, estos son los que operan con el principio de brazo de nivel, el cual mide las desviaciones verticales que suceden en la superficie de un pavimento debido a la carga normalizada en el pavimento. A este tipo pertenecen la Viga Benkelman de brazo simple y de doble brazo.

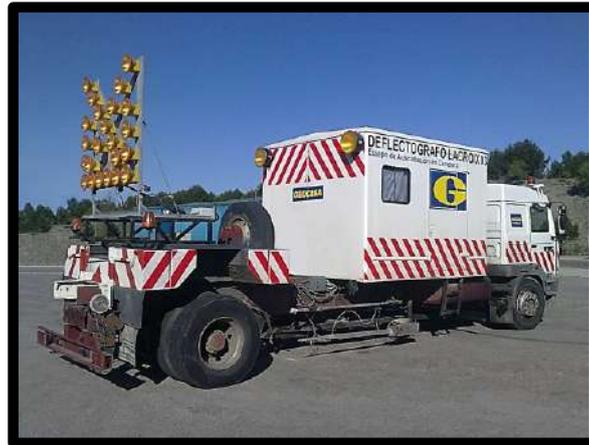
Figura 29. Deflectógrafo LACROIX-03 de chasis largo. Fuente: www.geocisa.com

- Aparatos de carga estática continua, son aquellos que operan como su nombre refiere, miden continuamente en un carril y están equipados con sensores y una carga normalizada para recolectar datos de deflexiones en el pavimento.

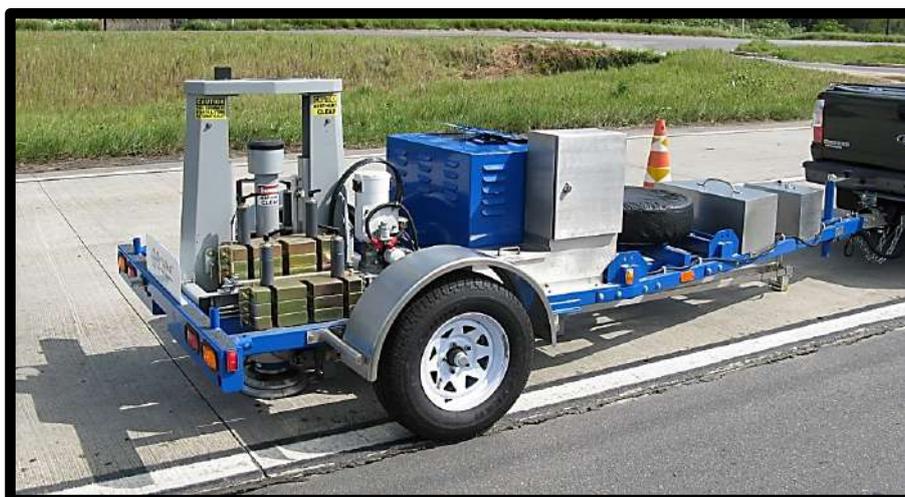
Figura 30. Falling Weight Deflectometer. Fuente: www.thetranstecgroup.com

- Aparatos de carga de impulso, que crea un impulso en la superficie del pavimento para medir las deflexiones que se producen a diferentes distancias. También es conocido como Deflectómetro de Peso Descendente (FWD). Se utiliza tanto en pavimentos rígidos como flexibles debido a que la mayoría de estos equipos se adaptan a la circunstancia. Estos equipos tienen o presentan sensores o geófonos que se sitúan debajo de la placa de carga a diferentes distancias del punto de impacto o carga.

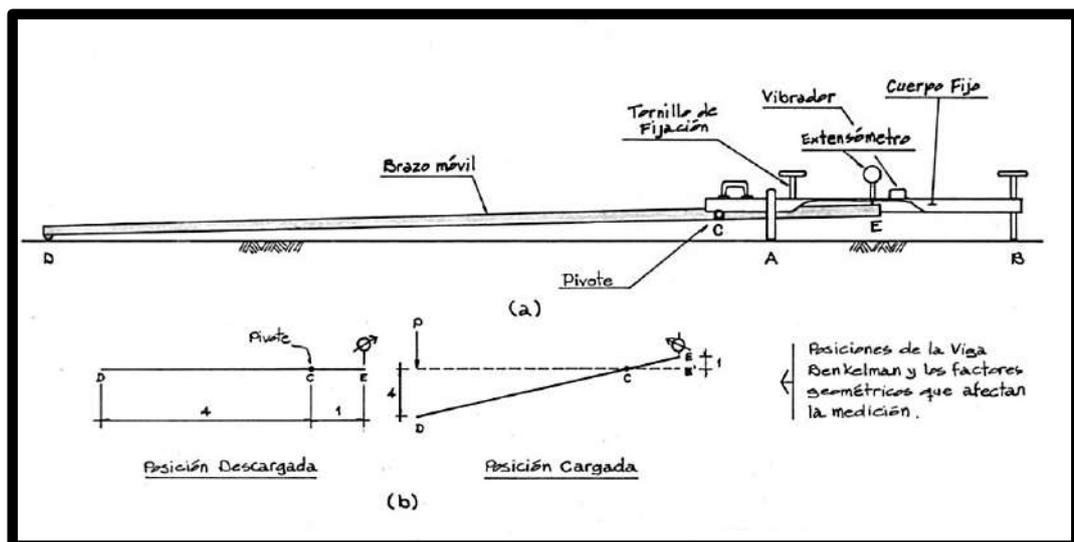
Figura 31. Esquema y operación de Viga Benkelman. Fuente: Hoffman y del Águila (1985)

nivel descargado de la superficie. Como efecto de dicha acción el brazo DE gira en torno al punto fijo C, con respecto al cuerpo AB, determinando que el extremo E produzca un movimiento vertical en el vástago, generando así una lectura en el dial. Si se retiran luego las llantas cargadas, el punto D se recupera en lo que a deformación elástica se refiere y por el mismo mecanismo anterior se genera otra lectura en el dial.

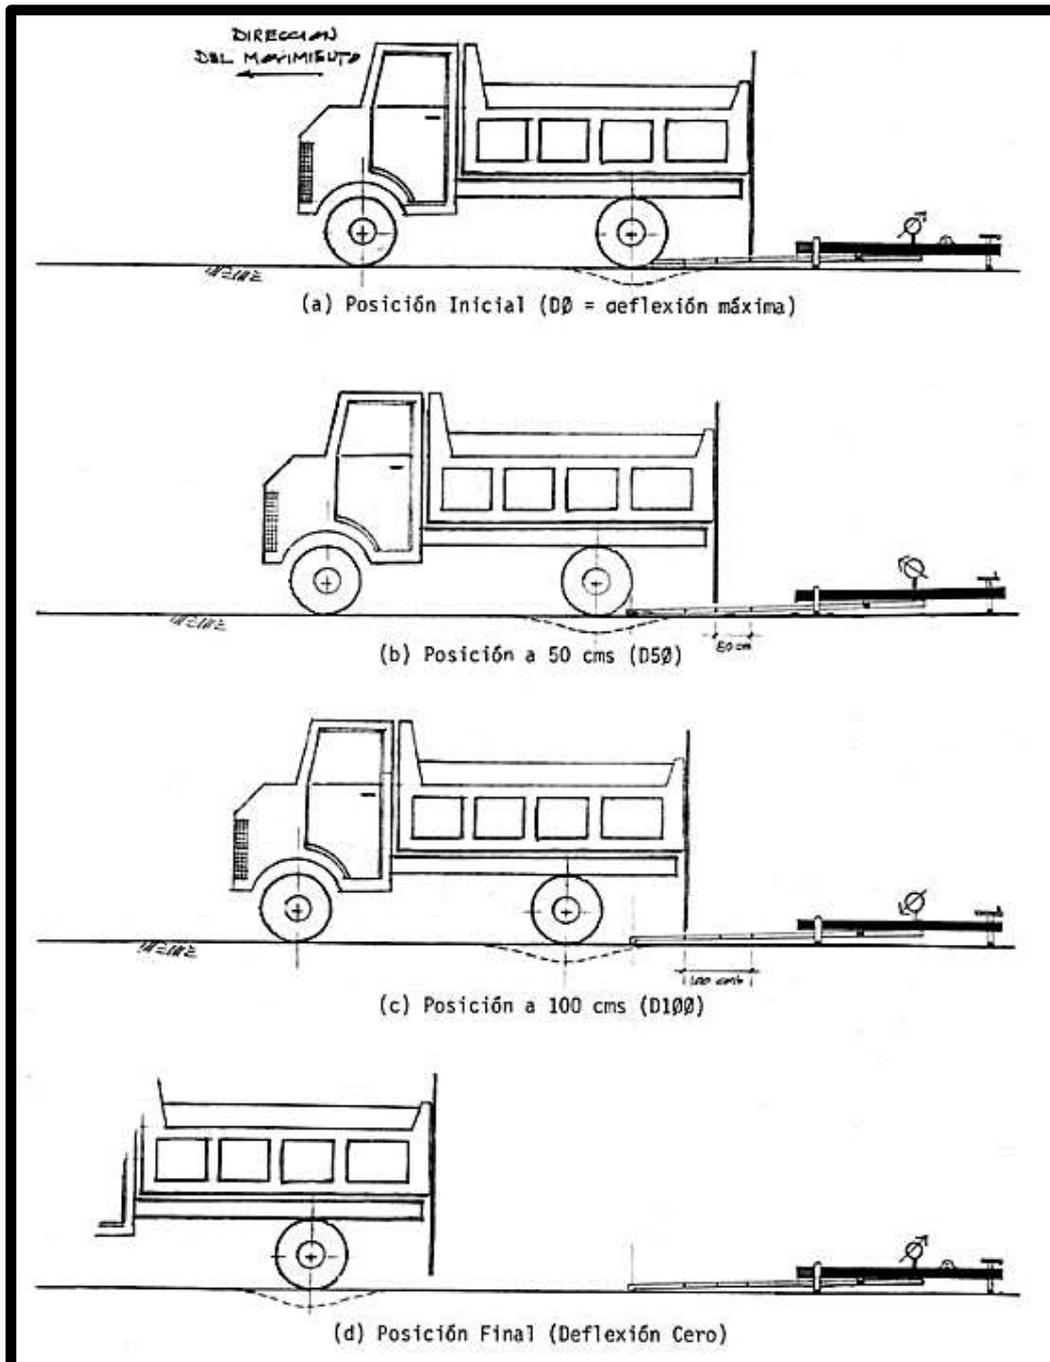
Figura 32. Esquematización del proceso de medición con la Viga Benkelman. Fuente: Hoffman y del águila (1985)

En la prueba se requiere un camión con carga normalizada de 8.2 tn en el eje posterior, presión de inflado de las llantas, tamaño de las llantas y espaciamiento de ruedas duales, el cual se moverá en su dirección y se estacionará a distancias determinadas para poder tomar las lecturas con la Viga Benkelman.

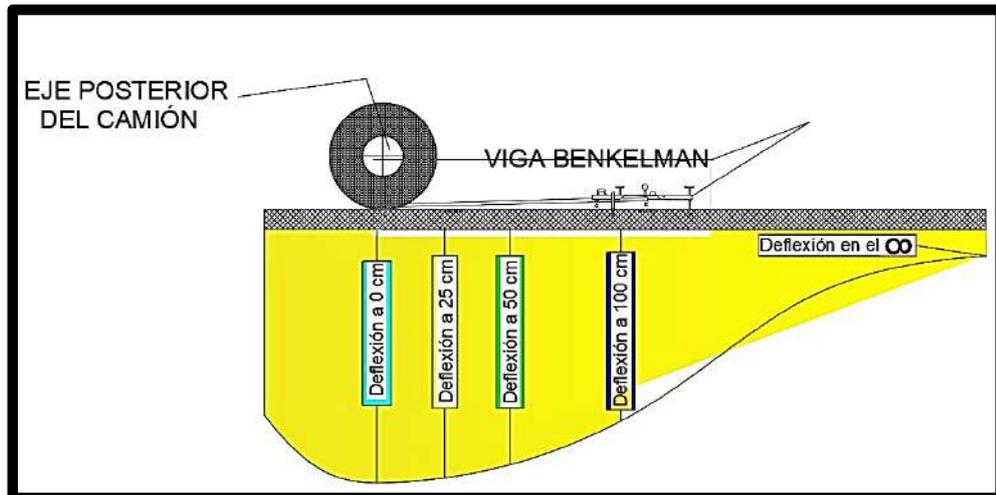
Figura 33. Mediciones de deflexiones a 0 cm, 25 cm, 50 cm, 100 cm y en el infinito. Fuente: Elaboración propia 2019

En la presente tesis se utilizará la metodología del modelo de Hogg para el análisis e interpretación de cuenco de deflexiones tomadas, según la norma es recomendable tomar 3 medidas de deflexión por punto ensayado, en la presente tesis se realizará las mediciones a 0 cm, 25 cm, 50 cm, 100 cm y 8 m.

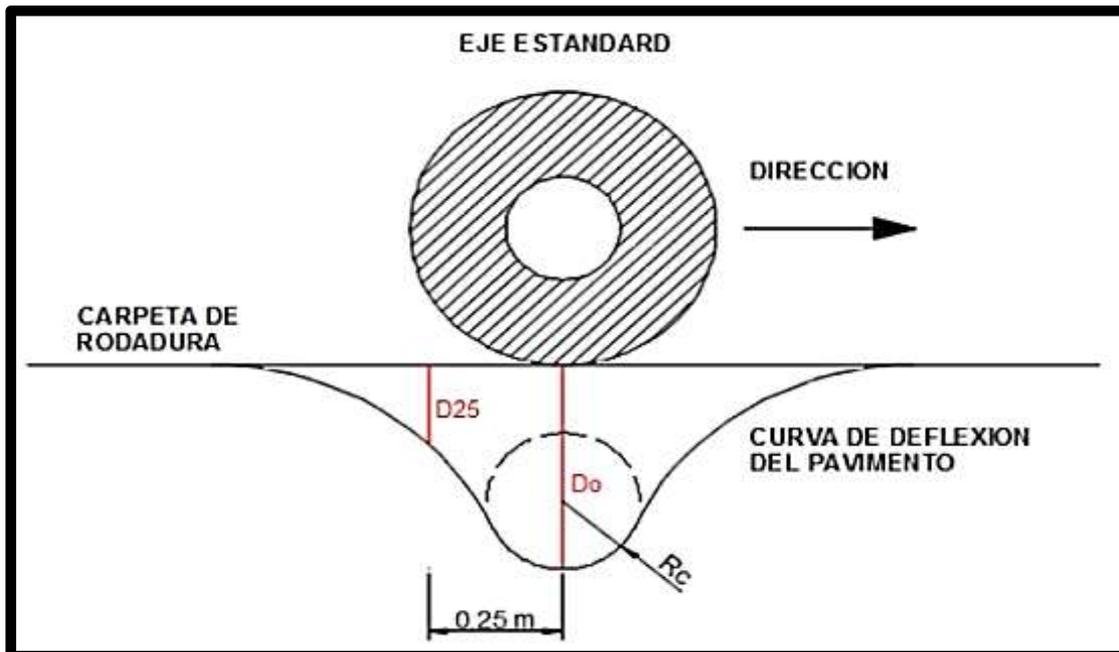
Figura 34. Radio de Curvatura en la deflexión del pavimento. Fuente: Reyes Lizcano (Obtenido de Cubas de la Torre, Tesis de Pregrado, 2017)

Este parámetro considera que las deflexiones medidas en el pavimento se aproximan a una parábola hasta una distancia algo mayor de 25 cm, sufriendo una inflexión para atender asintóticamente hacia la horizontal.

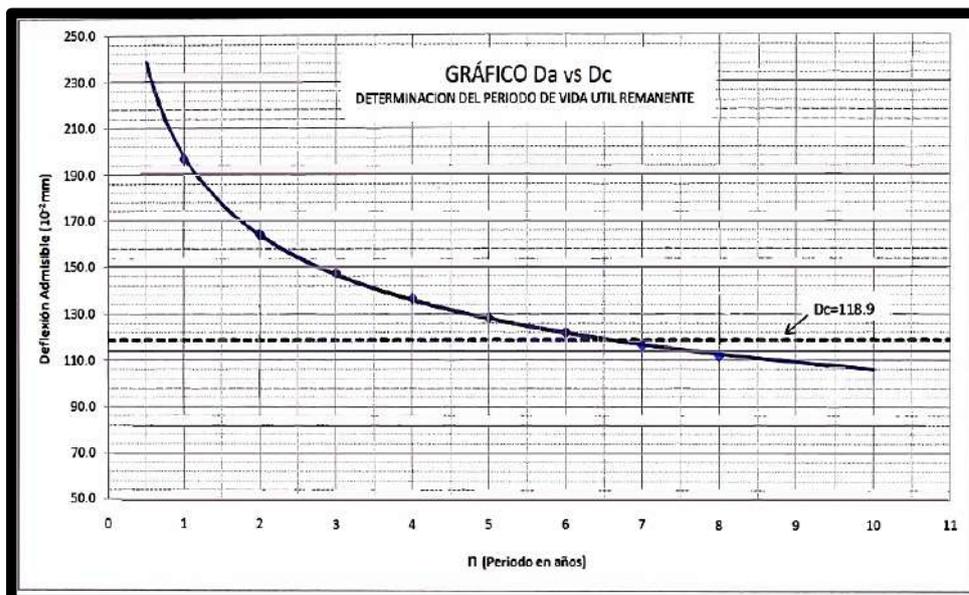
Figura 36. Determinación del periodo de vida útil remanente. Fuente: Díaz Ruiz (Informe de Suficiencia, 2010)

Finalmente, la vida remanente útil de un pavimento se halla graficando las deflexiones características de cada año, y contrastando con la deflexión admisible. A continuación, se muestra una forma el gráfico a partir del cual se calcula este periodo según la metodología del Estudio de Rehabilitación de la carretera en el Perú MTC – CONREVIAL.
