### 2.2.17. Procedimientos cuantitativos para realizar un mantenimiento o rehabilitación de vías

### 2.2.17.2. Refuerzos de Pavimentos Flexibles

### 3.4.2. Diseño de ingeniería

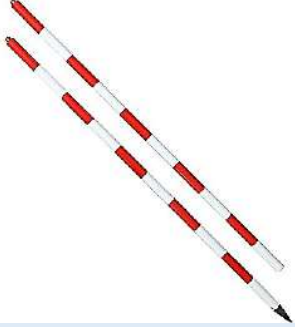
<b>Jalón</b>	-	Jalón o baliza, es instrumento necesario para realizar mediciones con instrumentos topográficos.

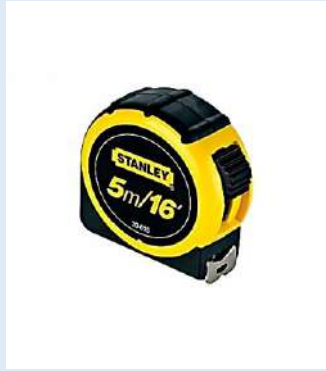
Instrumento	Componentes	Especificaciones	Imagen referencial
<b>Cinta métrica Stanley 5m</b>	-	Para medir distancias cortas longitudinales o transversales en el pavimento.

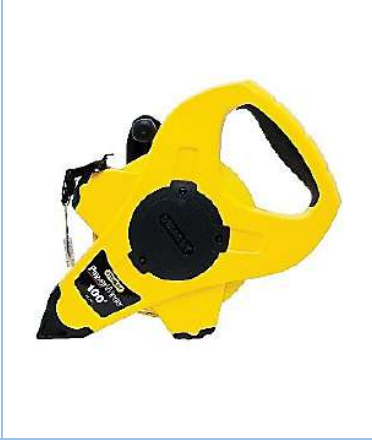
<b>Cinta métrica Stanley 30 m</b>	-	Para realizar secciones de prueba en el tramo del pavimento, de acuerdo si es tangente o curva; a distancias exigidas en la norma.

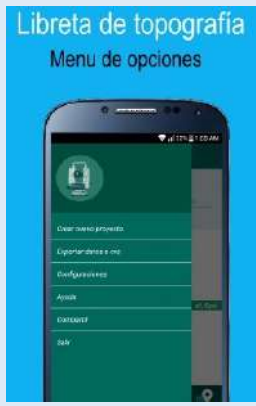
<b>Libreta de topografía electrónica para celular</b>	-	Libreta de topografía, App de Google Store, con funciones de exportación a .csv en Excel.

- La aplicación, Libreta Topográfica – Nivelación Geométrica Gratis, es un App de Google Store con versión actual de 1.9.1, actualizada del 22 de agosto del 2018; y está disponible para Android 5.0 o versiones posteriores. El método de ingreso de datos en el aplicativo es similar a un cuaderno de campo, los datos de un proyecto se pueden exportar en extensión CSV en Excel.

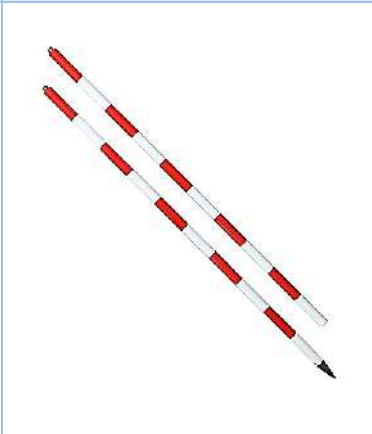
<b>Jalón</b>	-	Jalón o baliza, es instrumento necesario para realizar mediciones con instrumentos topográficos.

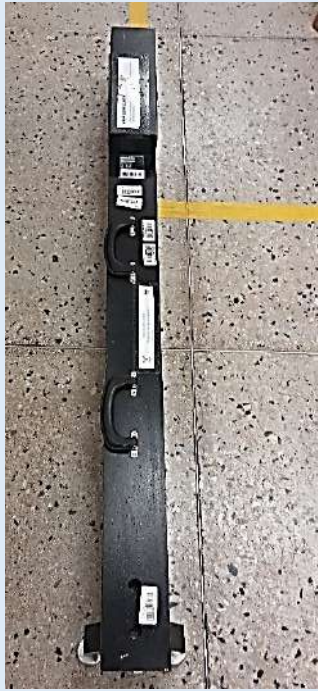
Instrumento	Componentes	Especificaciones	Imagen referencial
<b>Viga Benkelman</b>	Viga Benkelman de un brazo	Marca ELE Modelo 471460. Tiene manilla de sujeción, brazo de extensión y una caja de pernos de nivelación. Lleva incorporado un vibrador que permite leer lecturas en el dial sin interferencias internas como externas.

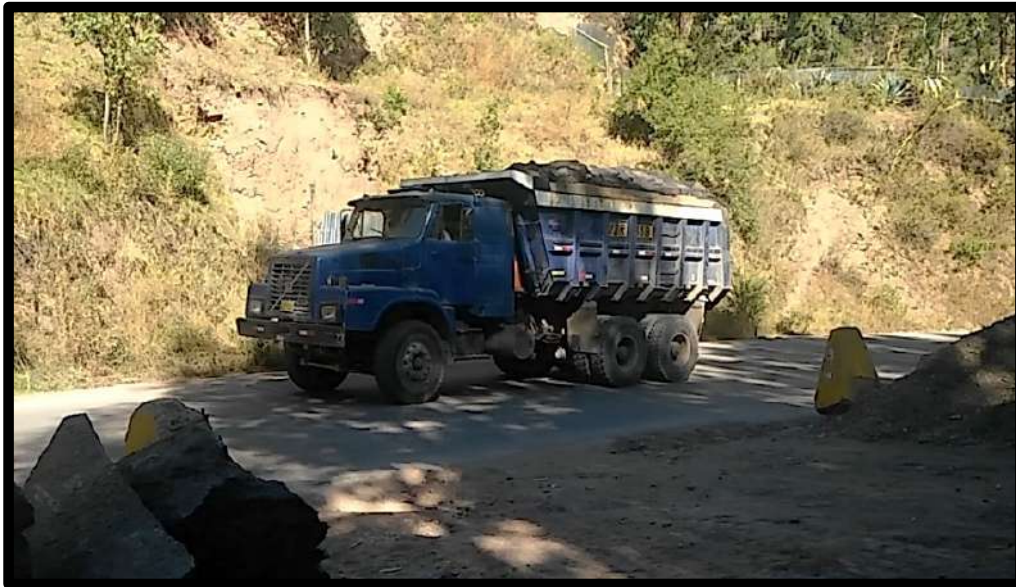
*Figura 42.* Camión tipo 3E circulando en el tramo Sector T'ikapara - CC Pumamarca. Fuente: Elaboración propia 2019

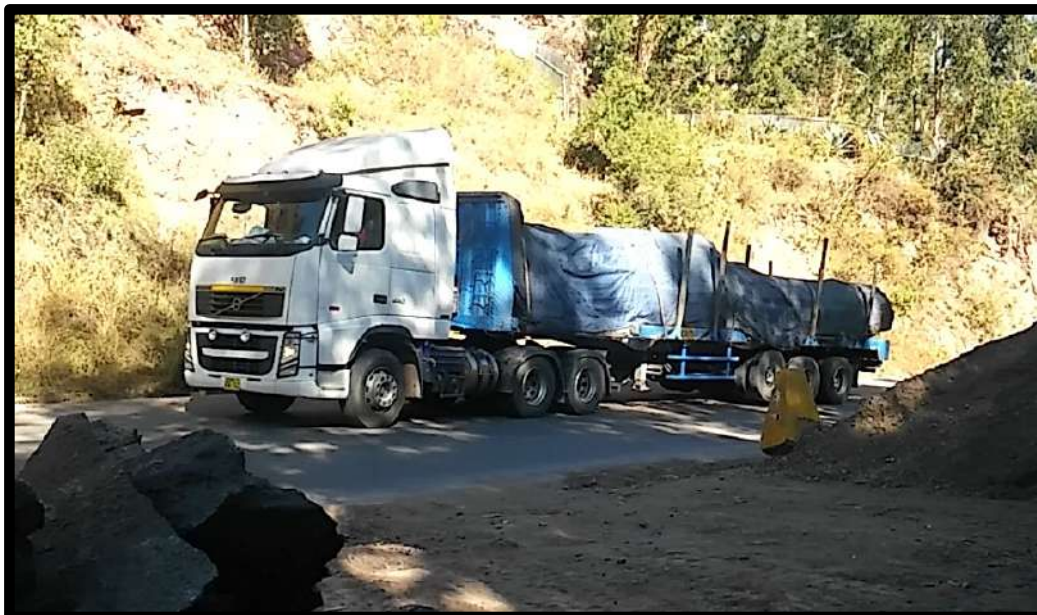
*Figura 43.* Camión 3S3 circulando en el tramo Sector T'ikapara - CC Pumamarca. Fuente: Elaboración propia 2019

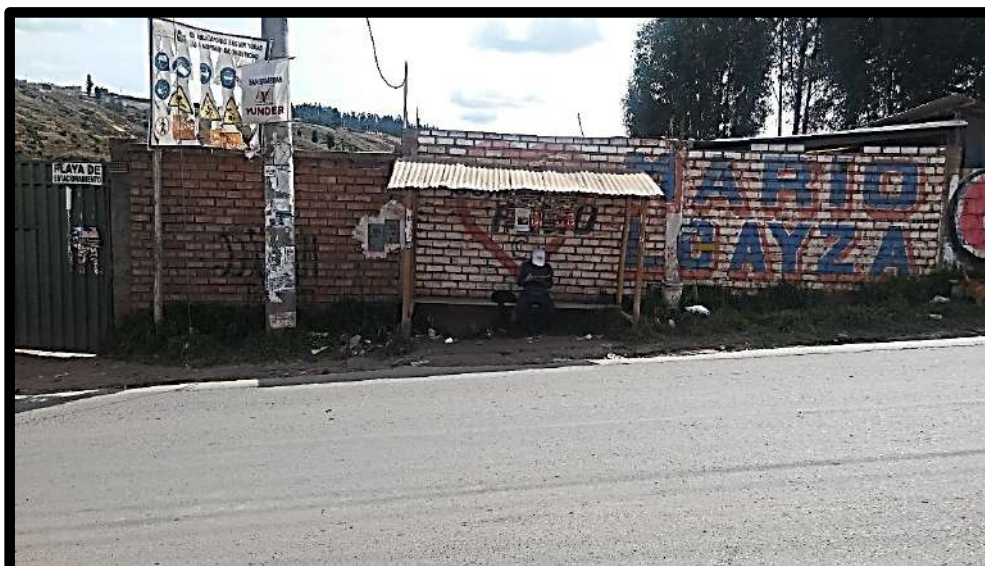
Figura 45. Conteo vehicular Estación 1 – E1, Paradero T'icapata Calle Armaycalles. Fuente: Elaboración Propia 2019

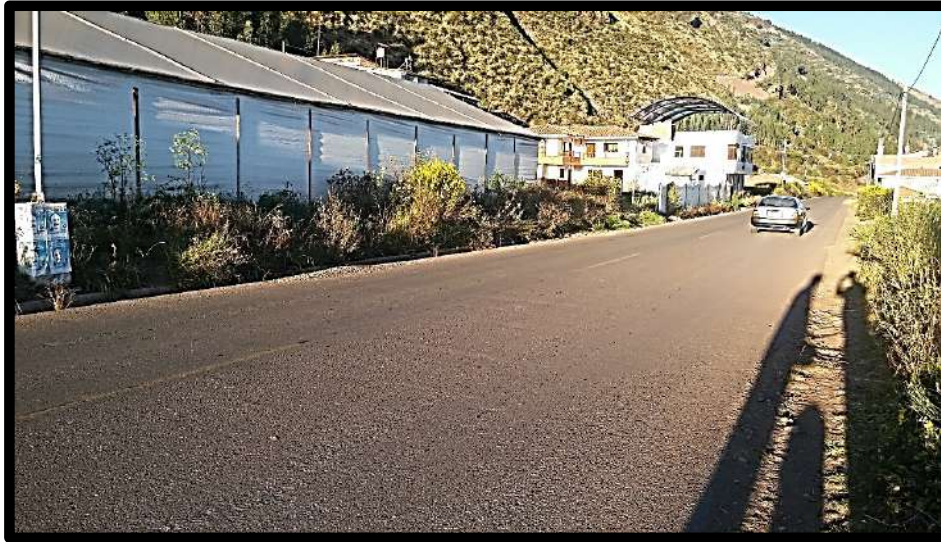
*Figura 46.* Conteo vehicular Estación 2 – E1, junto a la señal Informativa de la CC Pumamarca. Fuente: Elaboración propia 2019

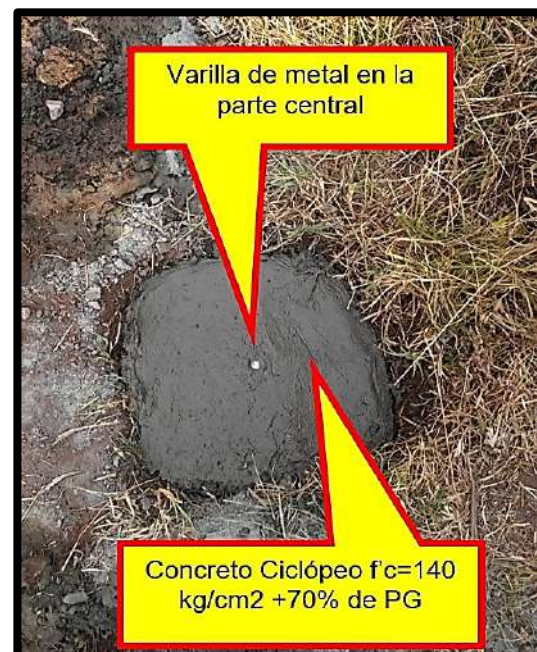
Figura 49. Características de los materiales utilizados. Fuente: Elaboración propia 2019

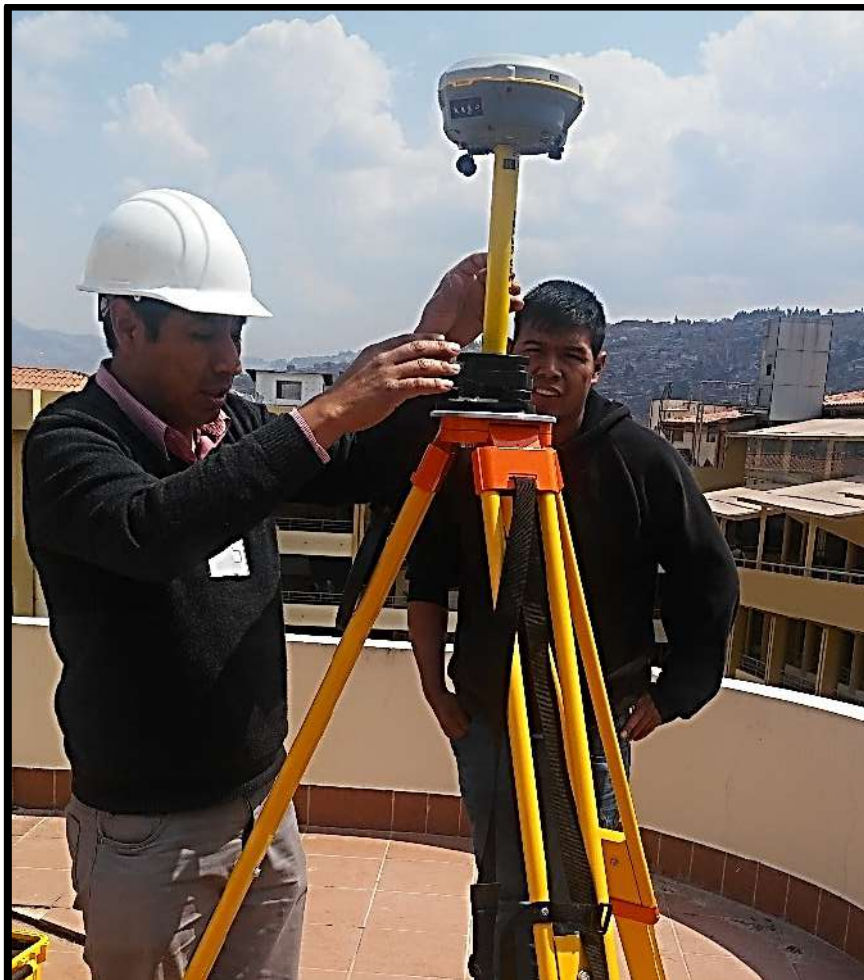
*Figura 50.* Amado de la Base del GPS en la Universidad Andina del Cusco. Fuente: Elaboración propia 2019

Debido a la cercanía de los puntos de control geodésicos con la Universidad Andina del Cusco, pues el Punto de Control más cercano P.C.1. en el Sector T'icapata se halla a una distancia aproximada de 2 km y el Punto de Control más lejano P.C.3 en la Comunidad de Pumamarca se halla a una distancia aproximada de 3.5 Km; y conociendo que el GPS Diferencial R8s estacionado cubre una distancia de 8 Km a la redonda. Se armó el equipo, tanto la base como como la radio, en el cuarto nivel de la Facultad de Ingeniería de la Universidad Andina del Cusco, con la supervisión del Ingeniero de la Gabinete de Topografía.

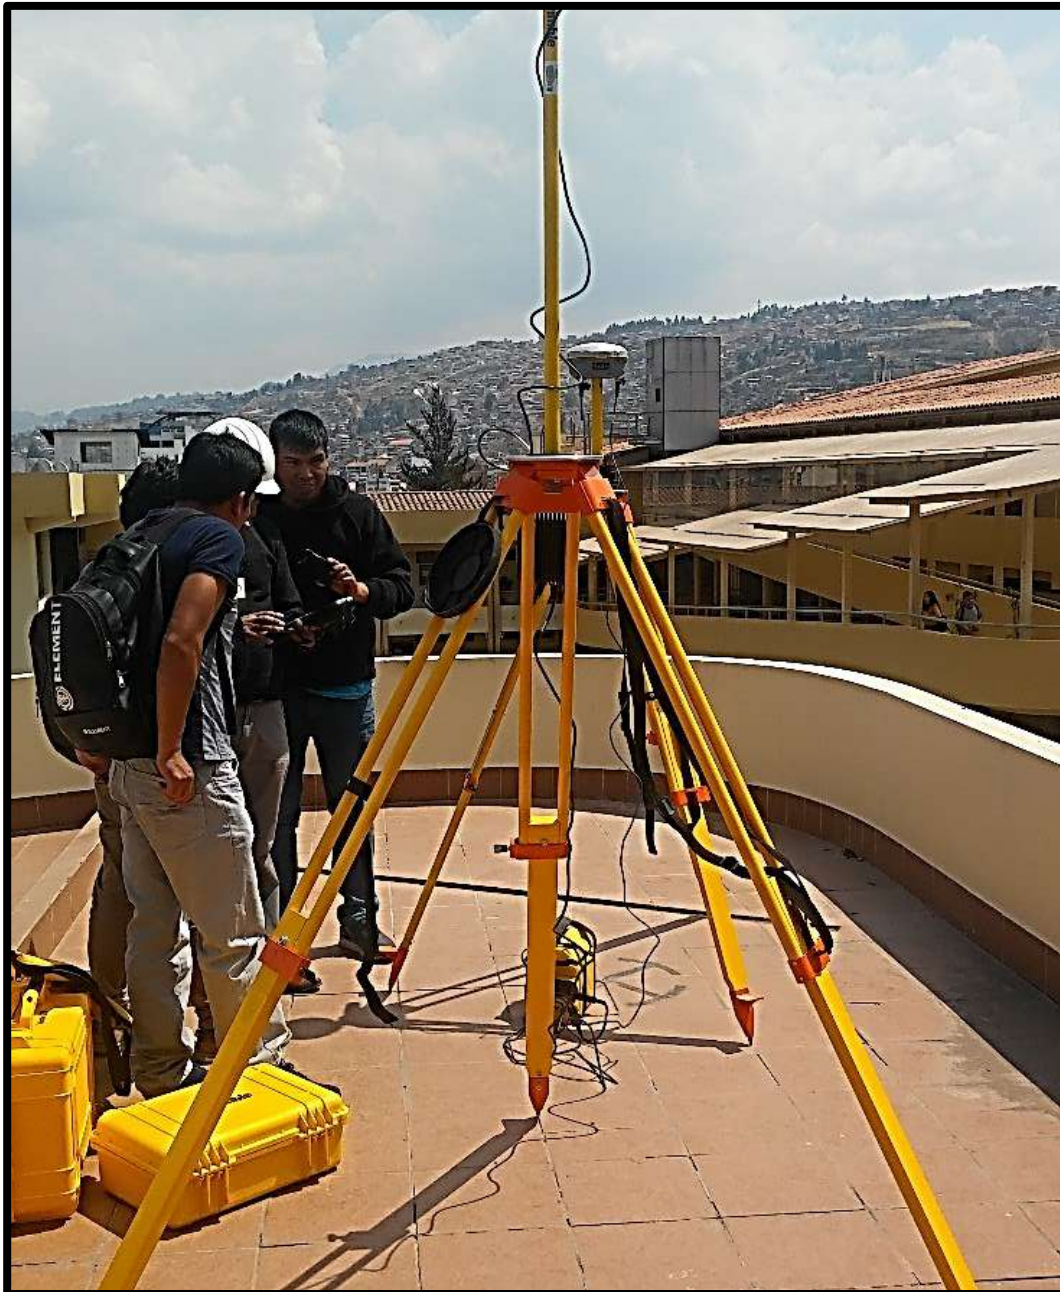
*Figura 51.* Armado de la Radio UHF en la Universidad Andina del Cusco.  
Fuente: Elaboración propia 2019

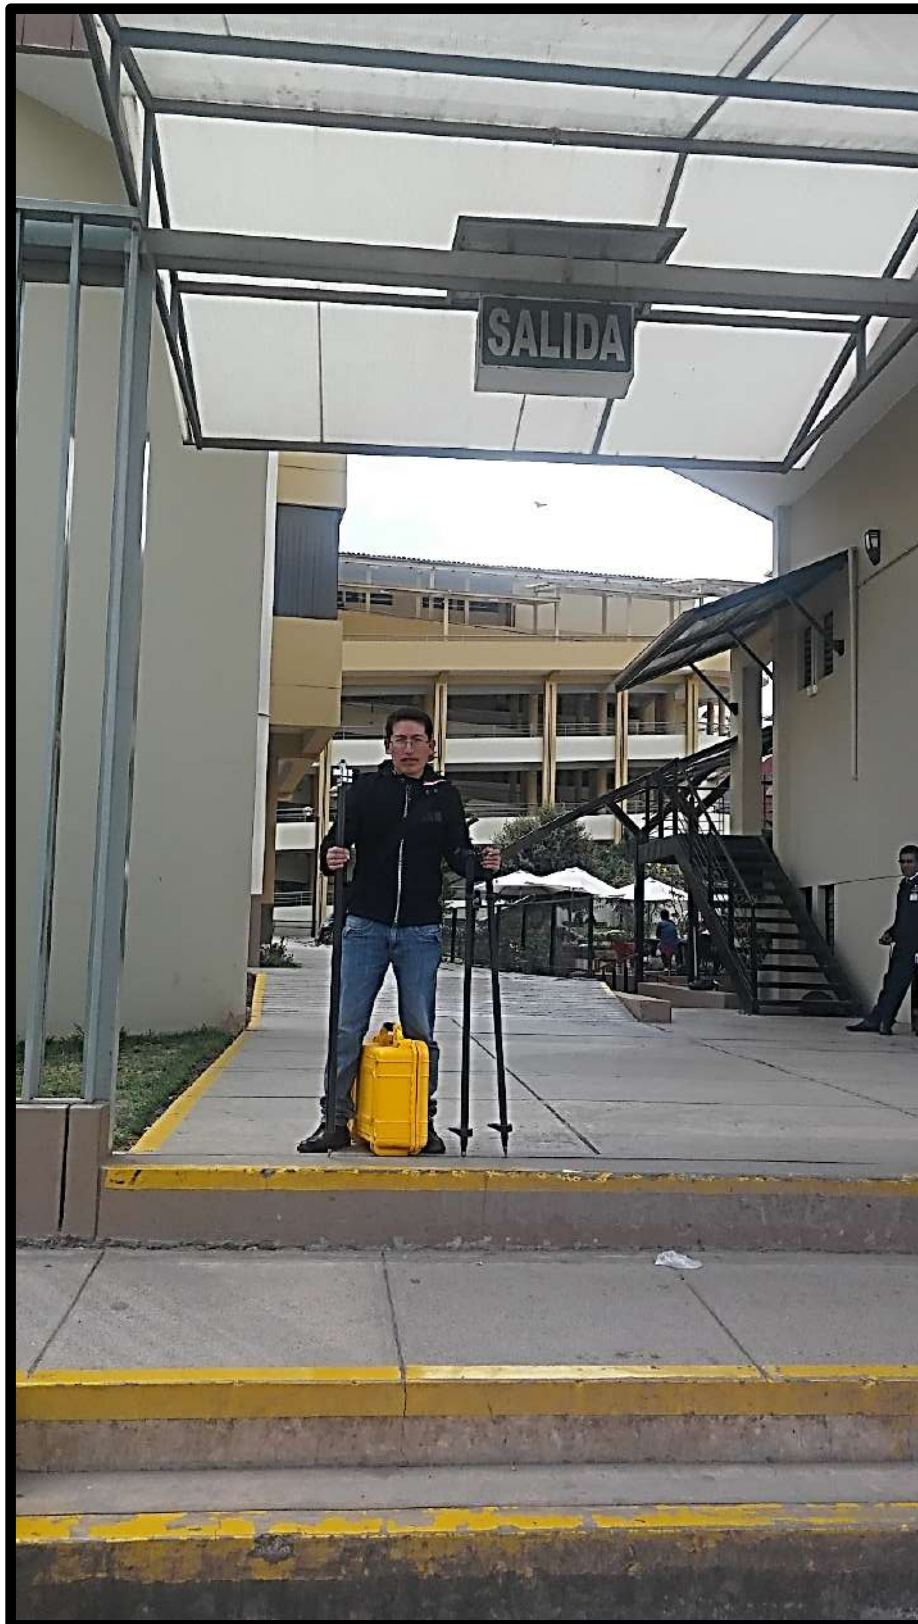
*Figura 52.* Salida con el ROVER y la COLECTORA de datos para la toma de puntos de control geodésico el día 20/08/2019. Fuente: Elaboración Propia 2019

Posteriormente con el rover y la colectora de datos del GPS diferencial, el día martes 20 de agosto del 2019 a horas 11:00 am se procedió a tomar los 03 puntos de control geodésico en el tramo Sector T'icapata – CC de Pumamarca, de la carretera ENACO – Abra Ccorao.

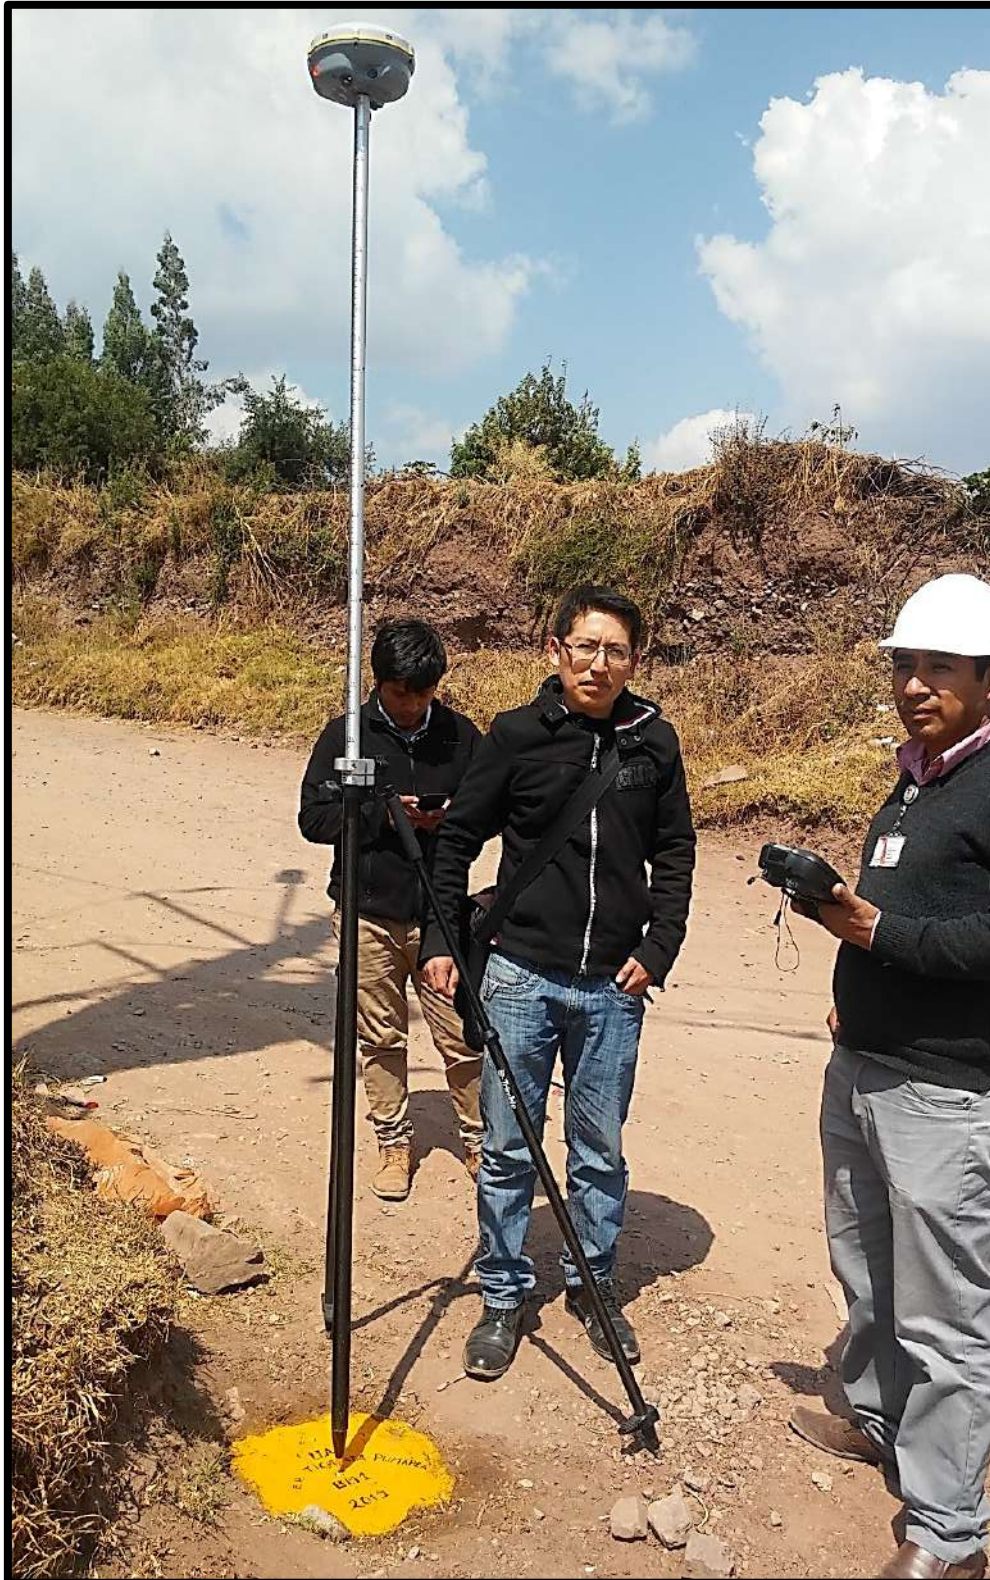
*Figura 53.* Toma de datos GNSS estático del punto de control geodésico P.C.1 Sector de T'icapata en la progresiva 1+833 km de la Carretera ENACO – Abra Ccorao. Fuente: Elaboración propia 2019

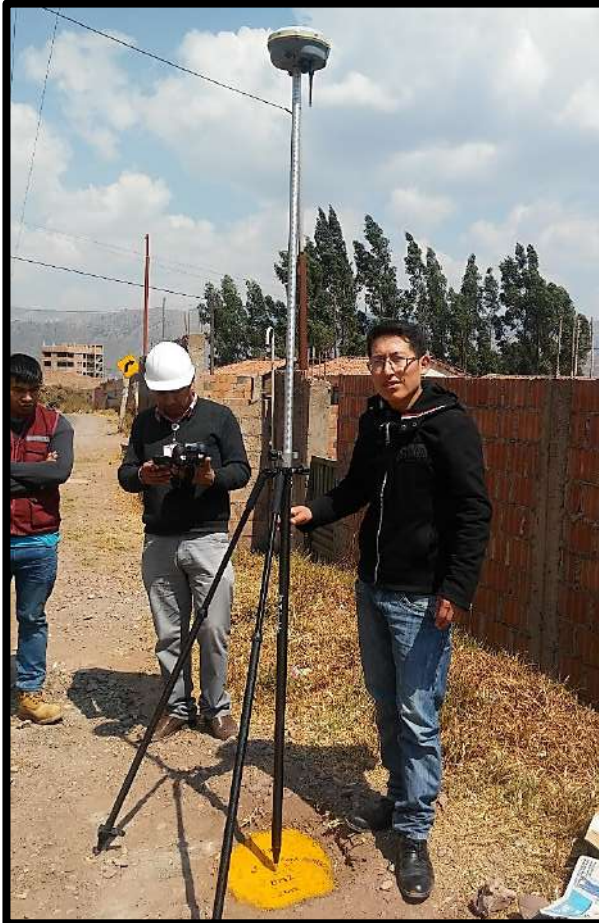
*Figura 54.* Toma de datos GNSS estático del punto de control geodésico P.C.2 Sector de T'icapata en la progresiva 1+943 km de la Carretera ENACO – Abra Ccorao. Fuente: Elaboración propia 2019

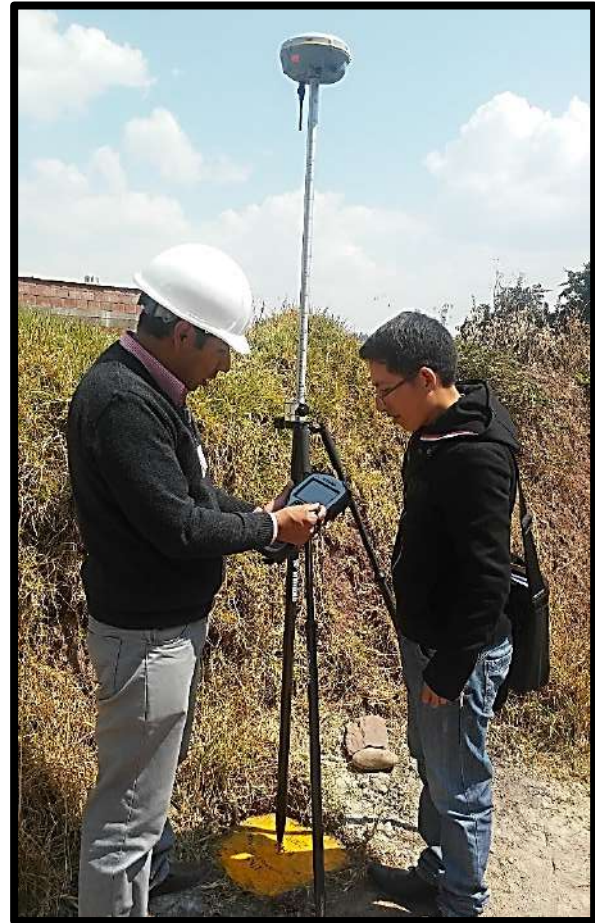
*Figura 55.* Toma de datos GNSS estático del punto de control geodésico P.C.2 la CC Pumamarca en la progresiva 3+834 km de la Carretera ENACO – Abra Ccorao. Fuente: Elaboración propia 2019

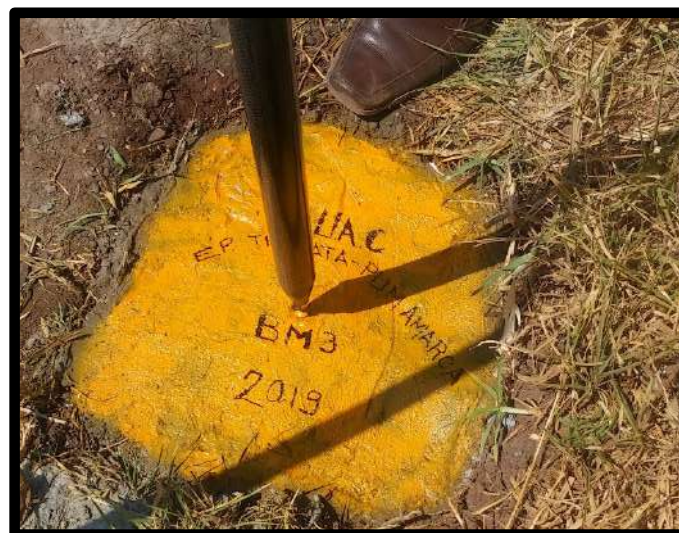
*Figura 56.* Posicionamiento del ROVER en la varilla en el monumentado del punto de control geodésico. Fuente: Elaboración propia 2019

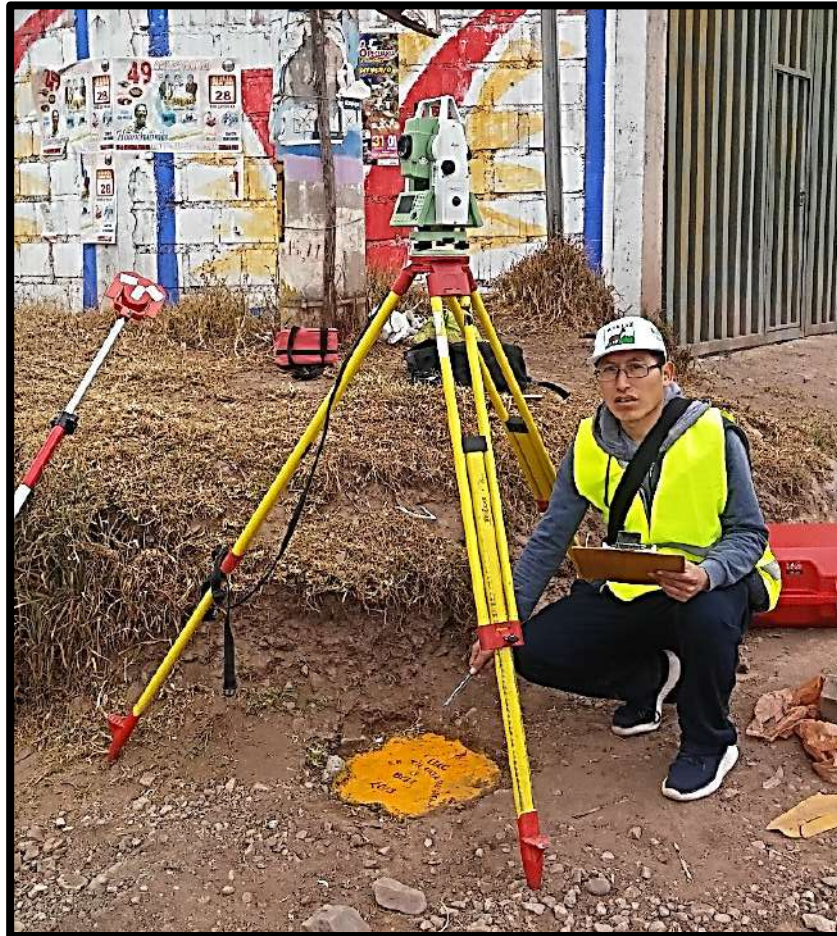
Figura 57. Estacionamiento de la Estación Total en P.C. 1 para orientación por coordenadas del levantamiento topográfico del tramo de la carretera en estudio. Fuente: Elaboración propia

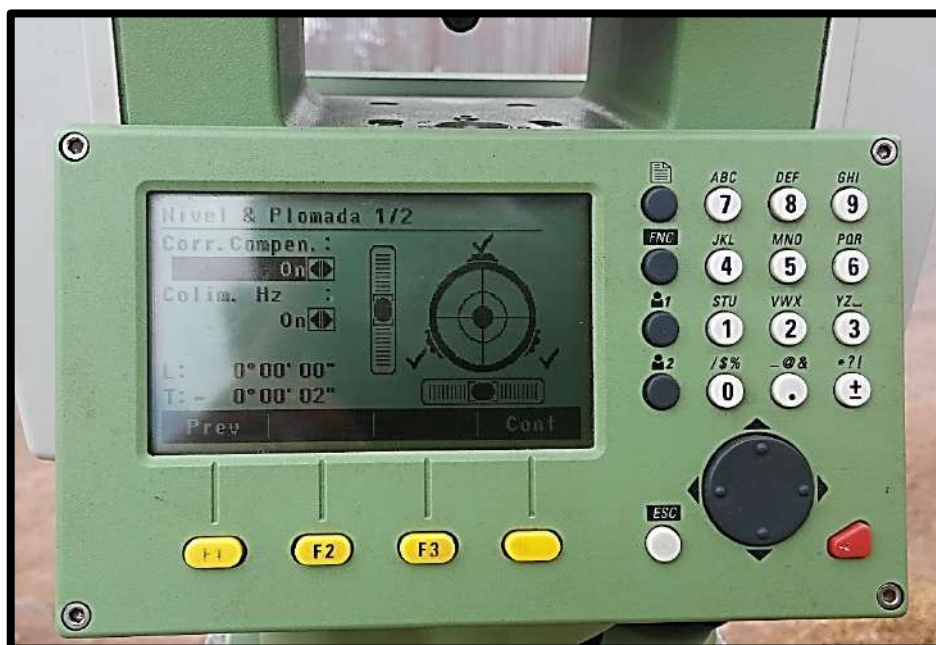
Figura 58. Colocando en posición horizontal con el Nivel & Promada de la Estación Total Leica TS06 PLUS. Fuente: Elaboración propia 2019

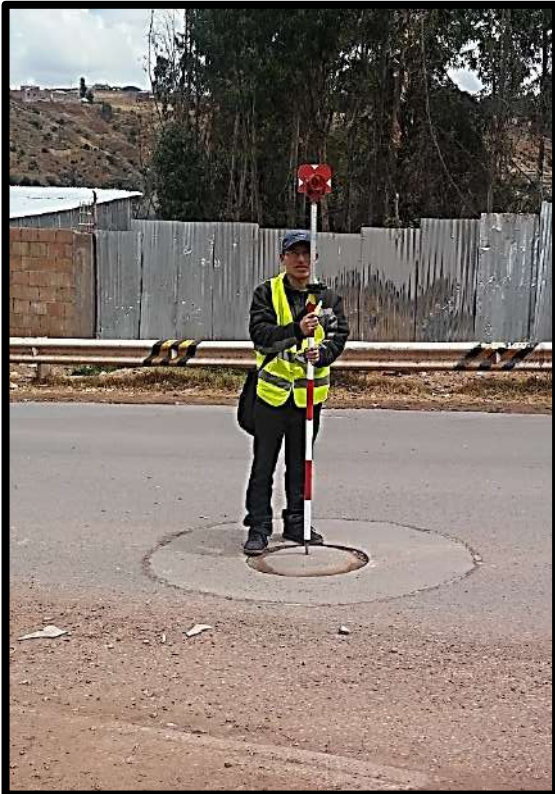
*Figura 59.* Disparó con láser de la Estación Total al prisma ubicado en buzones, alcantarillas y otros detalles.  
Fuente: Elaboración propia 2019

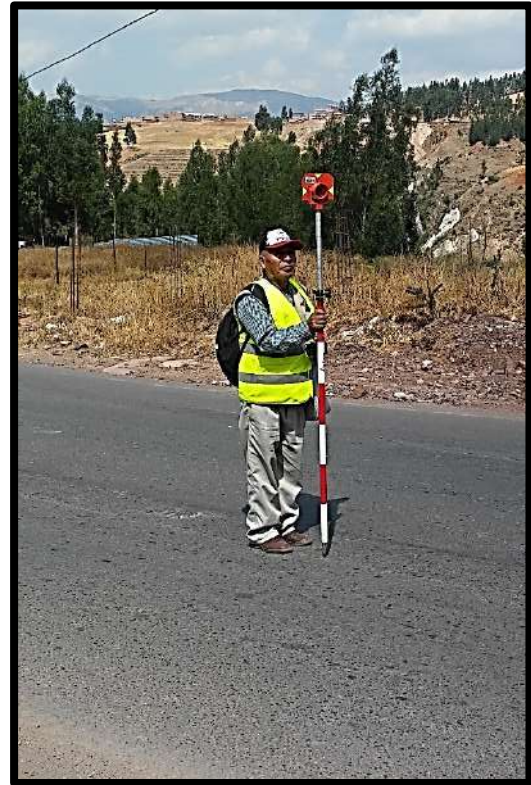
*Figura 60.* Disparo con láser de la Estación Total al prisma ubicado en el eje, bordes y cunetas de la vía.  
Fuente: Elaboración propia 2019

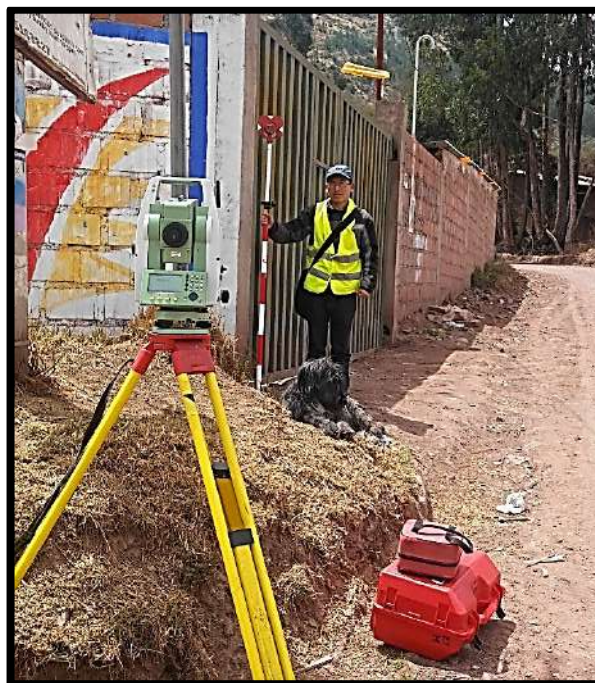
*Figura 61.* Disparó con láser de la Estación Total al prisma ubicado en esquinas, veredas, postes y predios de vivienda.  
Fuente: Elaboración propia 2019

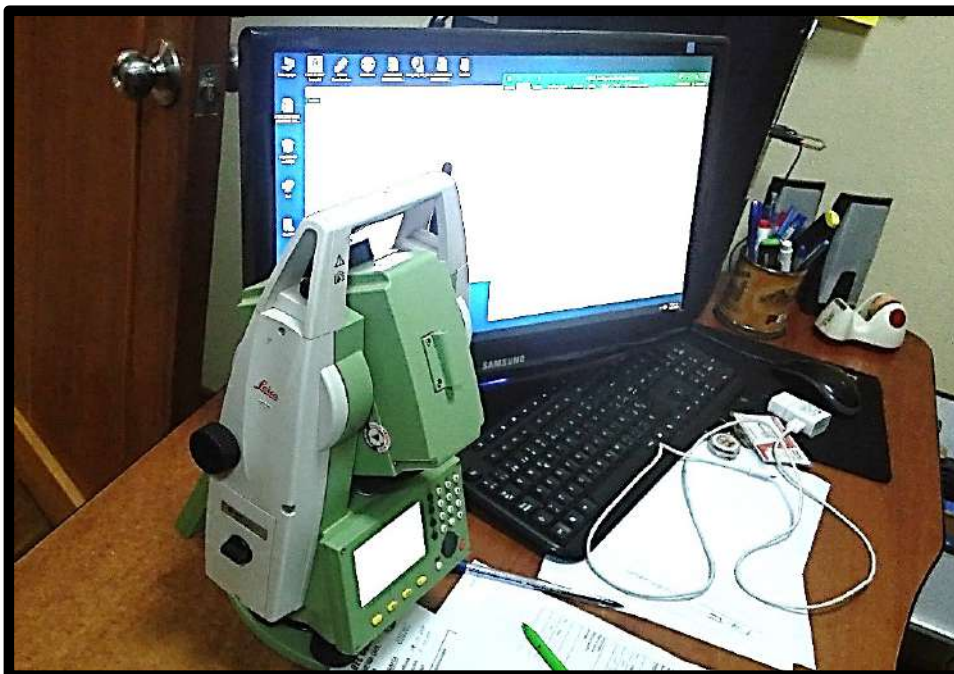
*Figura 64.* Cargado de las coordenadas obtenidas en el Civil 3D 2018 a la base de datos de la Estación Total Leica TS06 PLUS, para los replanteos en el gabinete de topografía. Fuente: Elaboración propia 2019

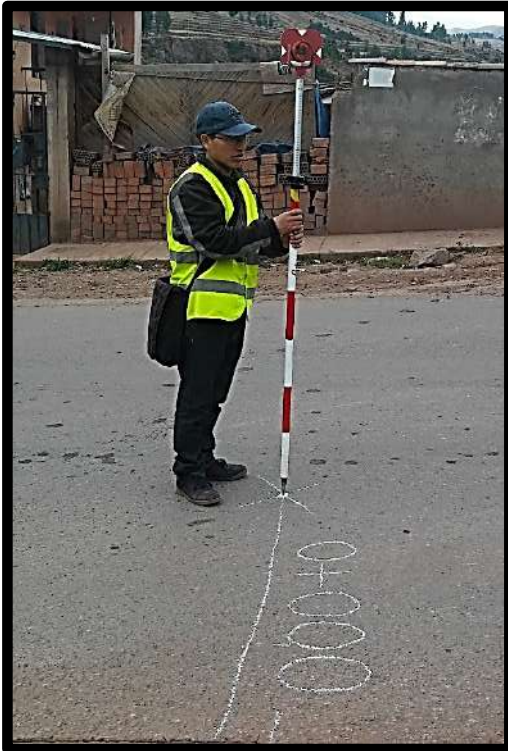
*Figura 66.* Progresiva relativa 0+000 Km equivalente a la progresiva 1+683 Km, en el carril de ascendente, para la evaluación estructural en el sector de T'icapata. Fuente: Elaboración propia 2019

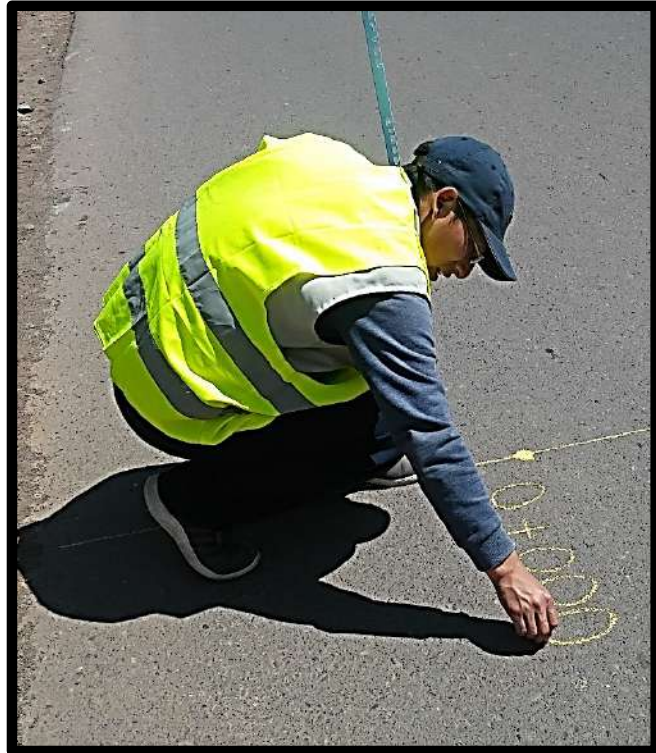
*Figura 65.* Progresiva relativa 0+000 Km equivalente a la progresiva 3+834 Km, del carril de descendente, para la evaluación funcional en el sector de la CC de Pumamarca. Fuente: Elaboración propia 2019

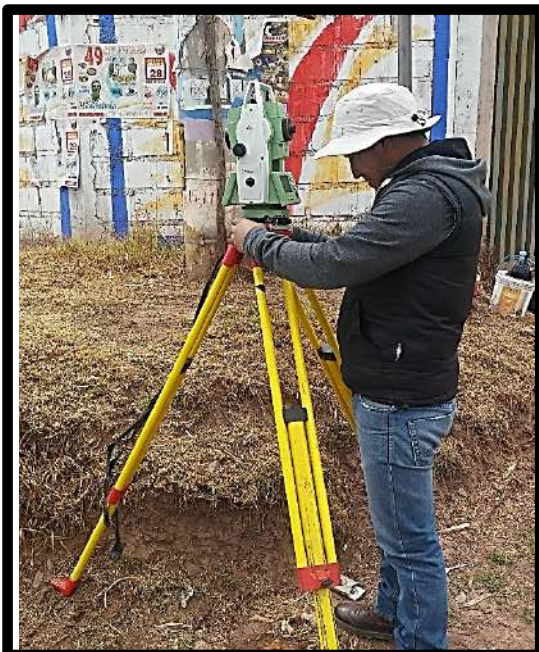
*Figura 67.* Replanteo con la Estación Total Leica TS06 PLUS, con la función para replantear. Fuente: Elaboración propia 2019.

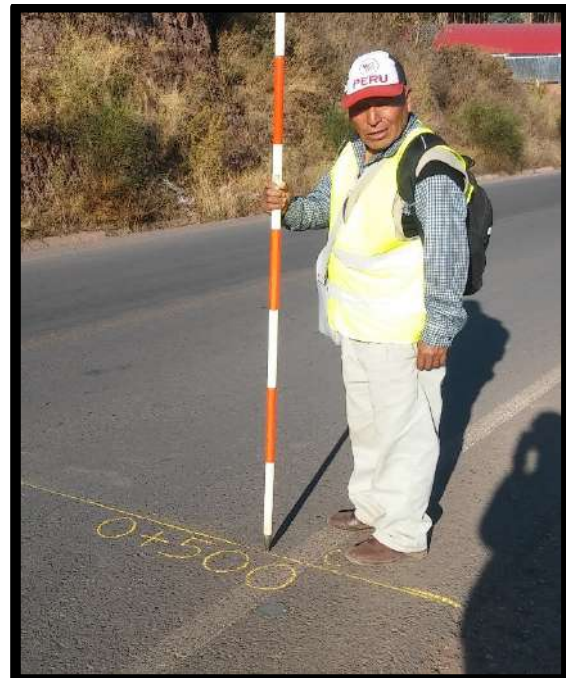
*Figura 68.* Replanteo cada 100 m desde CC Pumamarca hasta Sector T'icapata en el carril de descendente. Fuente: Elaboración propia 2019.

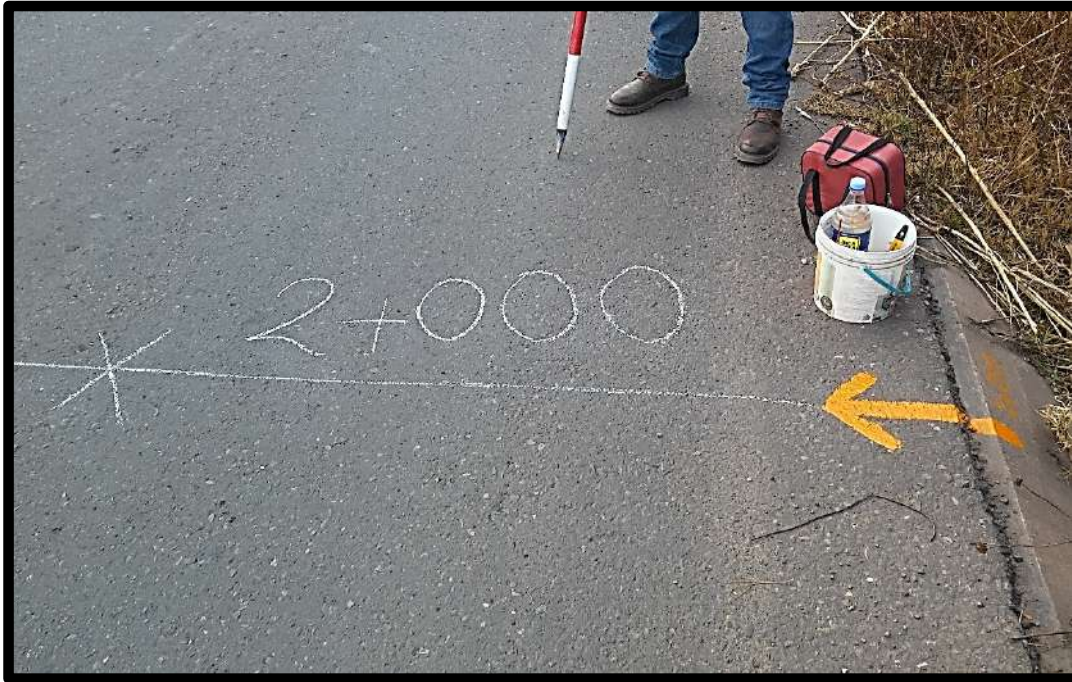
*Figura 69.* Marcado con tiza del punto de replanteo en la mitad del carril y con pintura en el borde del pavimento. Fuente: Elaboración propia 2019.

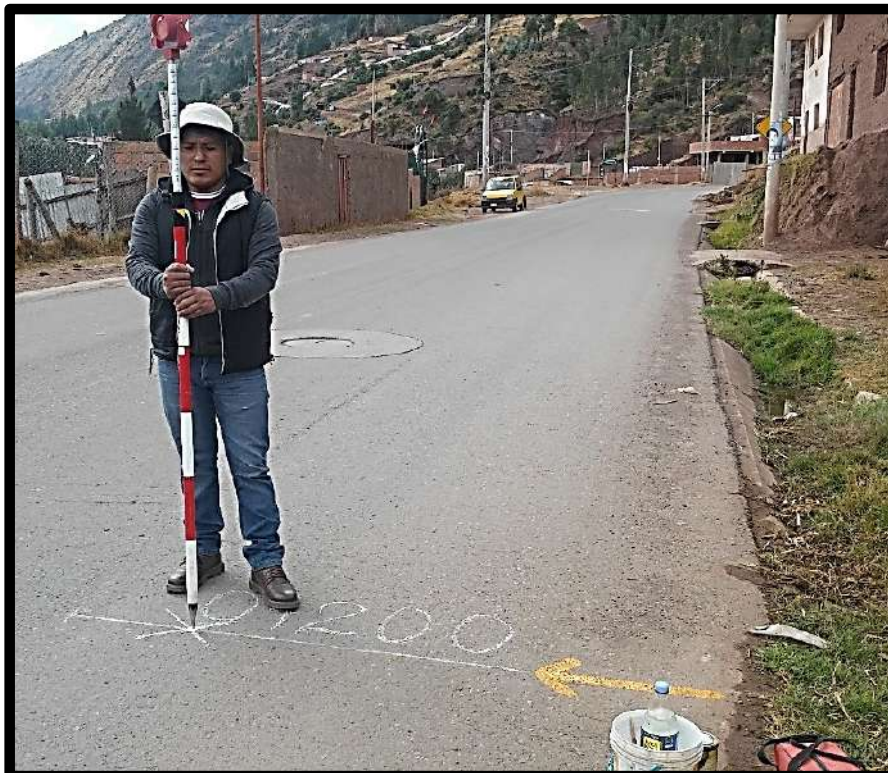
*Figura 70.* Replanteo cada 100 m desde Sector de T'icapata hasta la CC de Pumamarca en el carril de ascendente. Fuente: Elaboración propia.

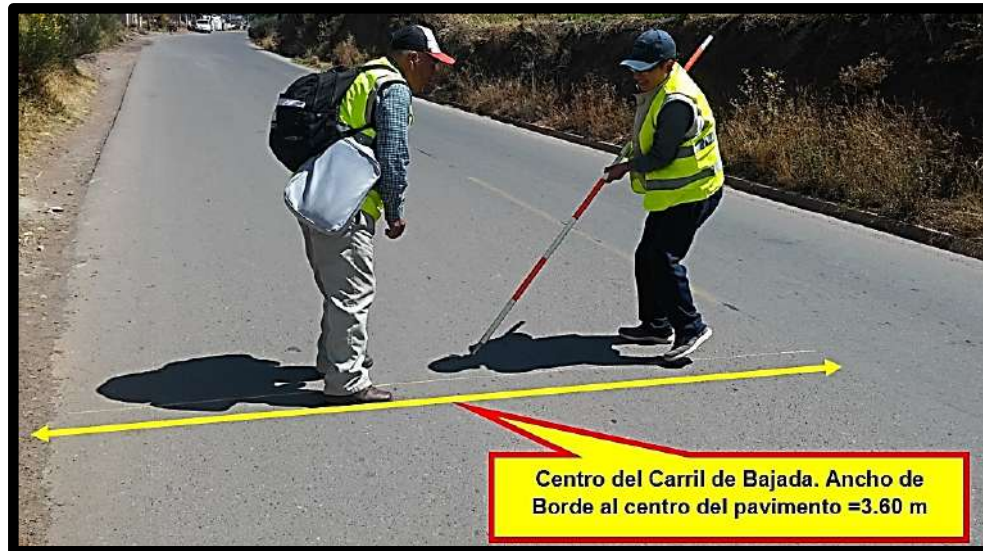
Figura 72. Ubicación del Centro en el carril de descendente de longitud de 3.60 m. En la progresiva original de 3+834 Km de la Carretera ENACO – Abra Ccorao, en la CC de Pumamarca. Fuente: Elaboración propia 2019

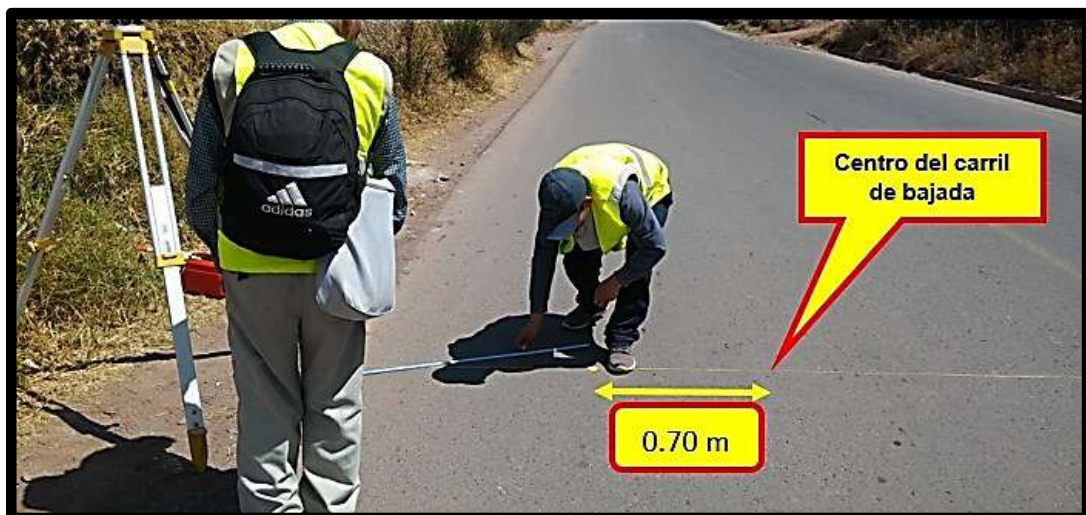
Figura 71. Ubicación del punto de inicio a 0.70 m del centro del carril de descendente en la carretera ENACO – Abra Ccorao. Fuente: Elaboración propia 2019

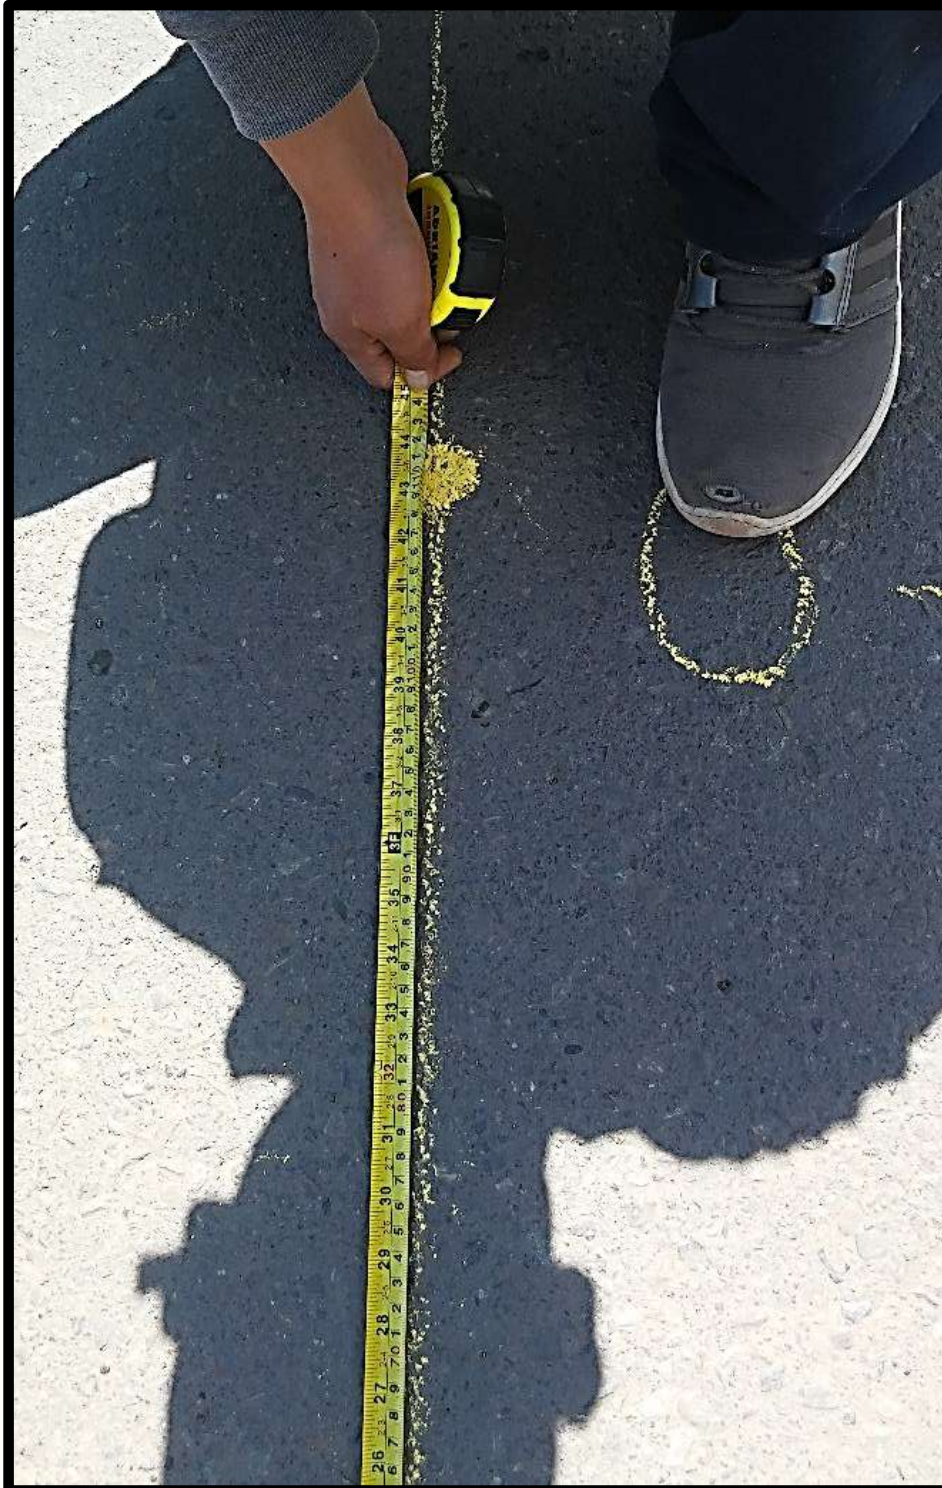
Figura 73. Ubicación de la línea longitudinal a 1.10 m del borde del pavimento. Fuente: Elaboración propia 2019

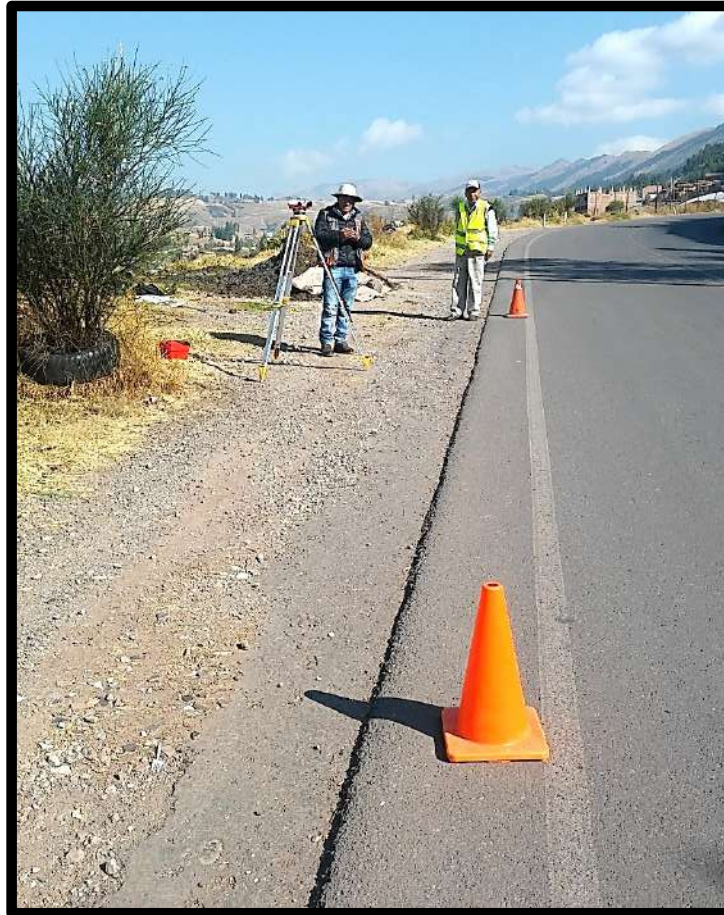
*Figura 74.* Estacionamiento general en la berma del pavimento, del nivel topográfico en la evaluación de una unidad de muestra. Fuente: Elaboración propia 2019

- Inicialmente, se realizó el estacionamiento del nivel del ingeniero, en la norma se sugiere que se halle estacionado el nivel alineada longitudinalmente a la línea de huella a medir, por motivos de seguridad en la presente investigación se ubicó el nivel topográfico en la berma del pavimento, entre dos o tres metros de la línea de ahuellamiento; esto se realizó con los elementos de seguridad como chalecos y conos de seguridad en la unidad de muestreo a medir.

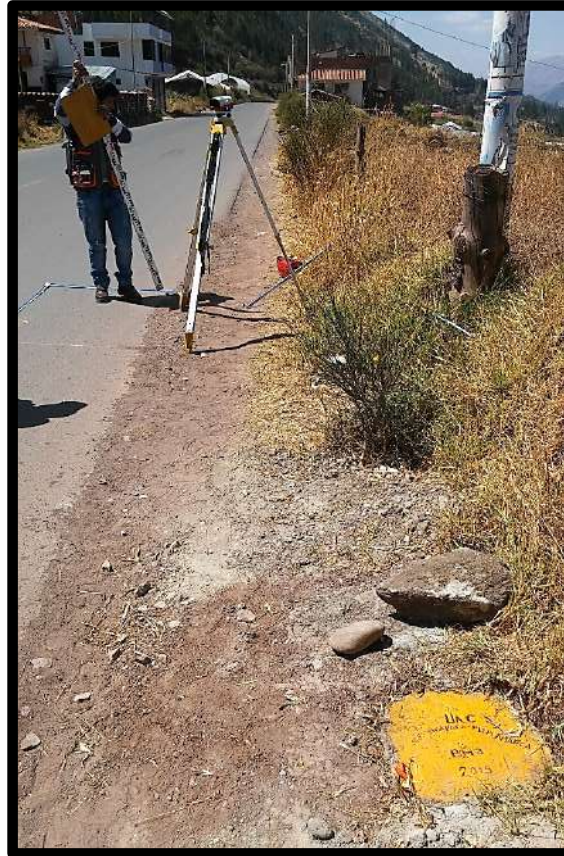
*Figura 75.* Inicio de la nivelación cerrada en el P.C.3 de la CC. De Pumamarca. Fuente: Elaboración propia 2019

- Se empezó en la progresiva relativa 0+000 km en la comunidad de Pumamarca, del carril de descendente. La nivelación fue de tipo cerrada cada 500 metros, por lo que la distancia total en la nivelación contando el carril de descendente y el ascendente es aproximadamente 1000 metros o 1 km. Se colocaron 1 BM por 500 metros de nivelación, éste se referenció con pintura. Se tomó la cota base del Punto de Control Geodésico P.C.3 ubicado en la Comunidad de Pumamarca.

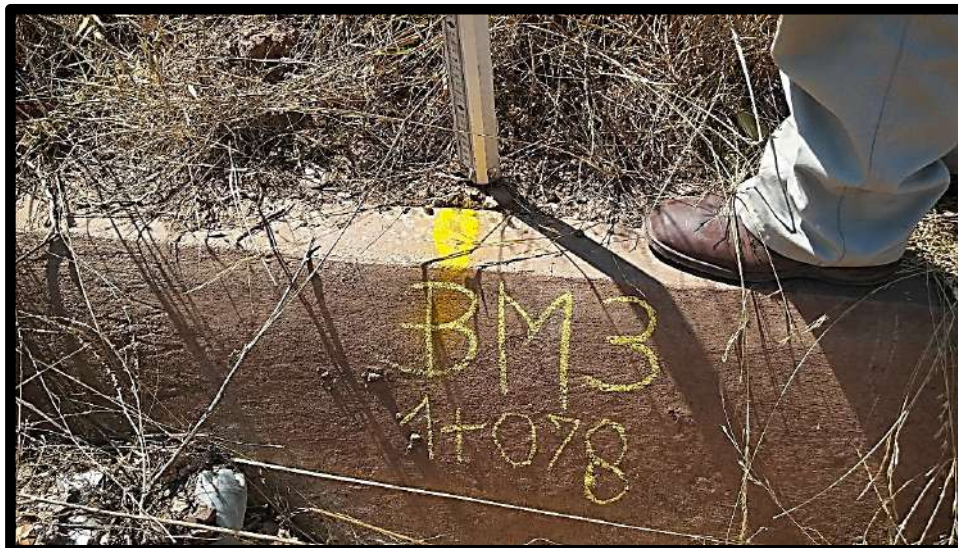
*Figura 76.* Se ubicó y marcó con pintura CATERPILLAR los BM's de nivelación, aproximadamente a 1 BM cada 500 metros. Fuente: Elaboración propia 2019
