### 2.2.17. Procedimientos cuantitativos para realizar un mantenimiento o rehabilitación de vías

### 2.2.17.2. Refuerzos de Pavimentos Flexibles

### 3.4.2. Diseño de ingeniería

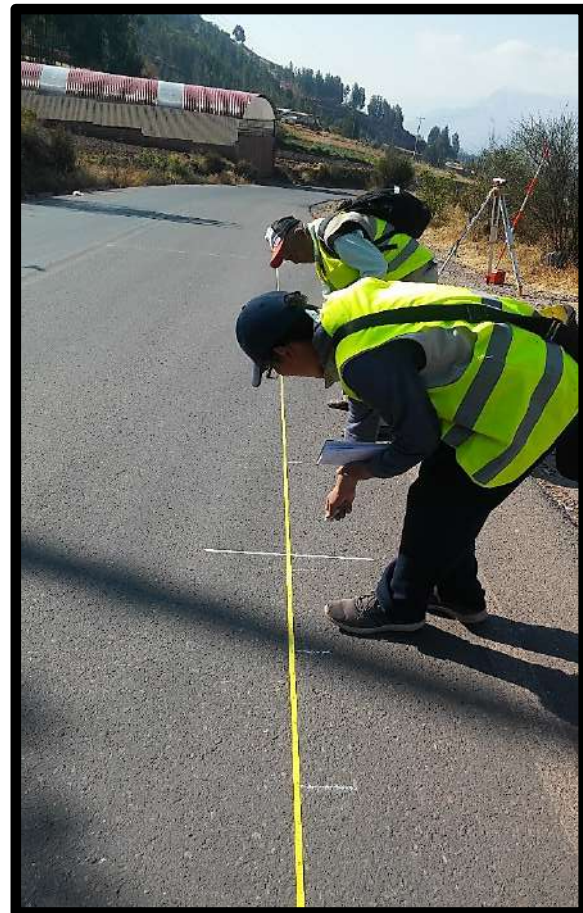
*Figura 78.* Marcado con tiza a un intervalo de 0.5 m en la unidad de muestreo de 15 m. Fuente: Elaboración propia 2019

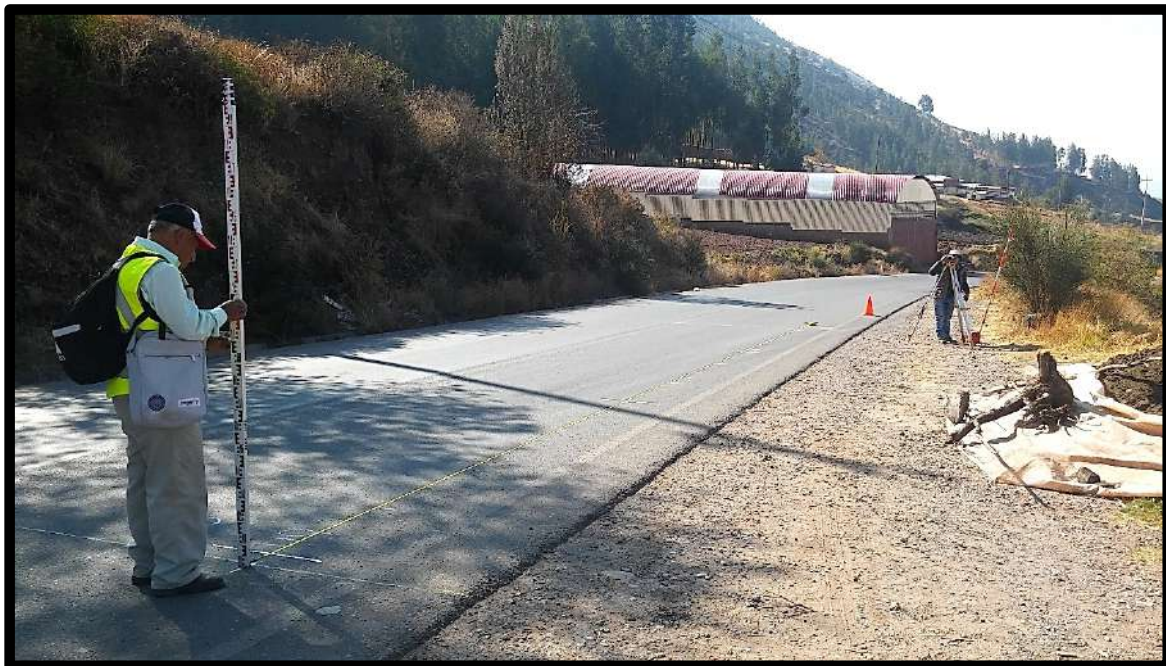
*Figura 79.* Toma de las vistas intermedias a 0.5 m de la línea de huella externa del neumático, con el lado milimetrodo de la mira. La distancia entre la mira y el nivel topográfico no debe de exceder de 40 metros. Fuente: Elaboración propia 2019.

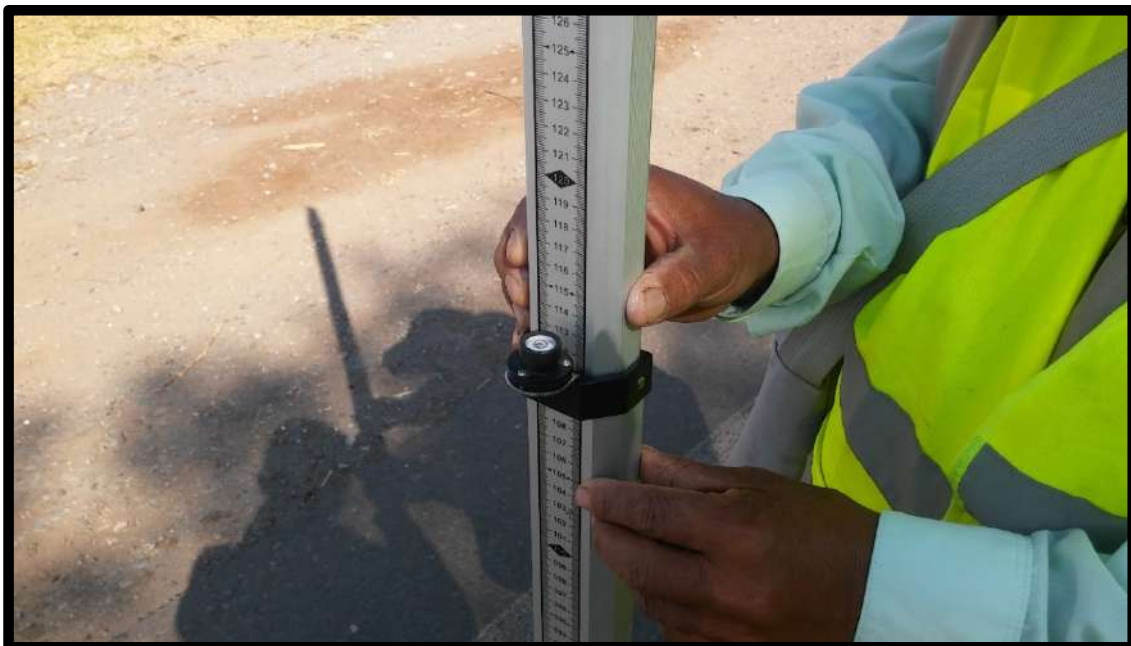
*Figura 80.* Burbuja nivelante acoplada a la mira, para evitar el error introducido en la desviación de la mira de la verdadera línea vertical. Fuente: Elaboración propia 2019.

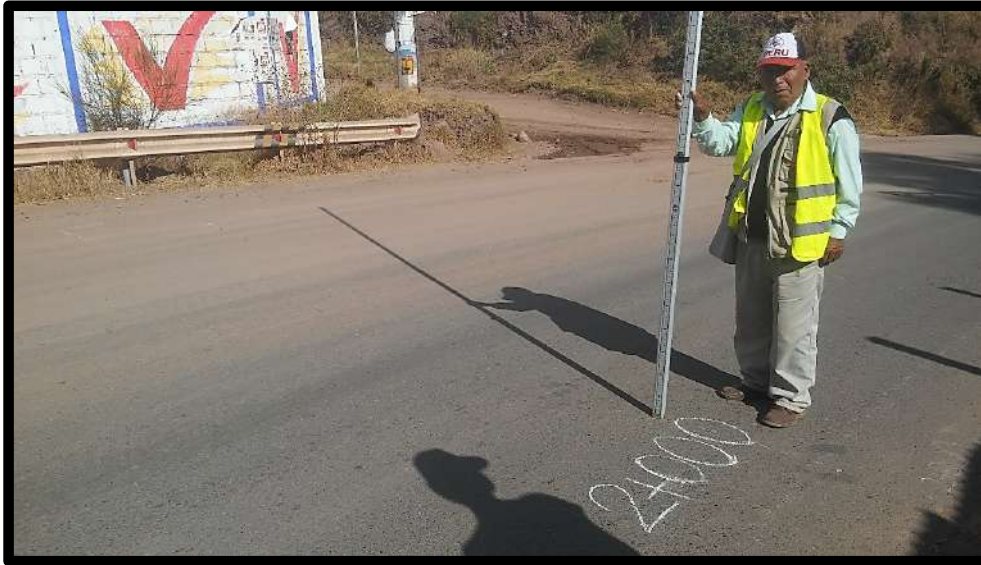
Figura 81. Nivelación en la progresiva relativa 2+000 km, en el Sector T'icapata. Fuente: Elaboración propia 2019.

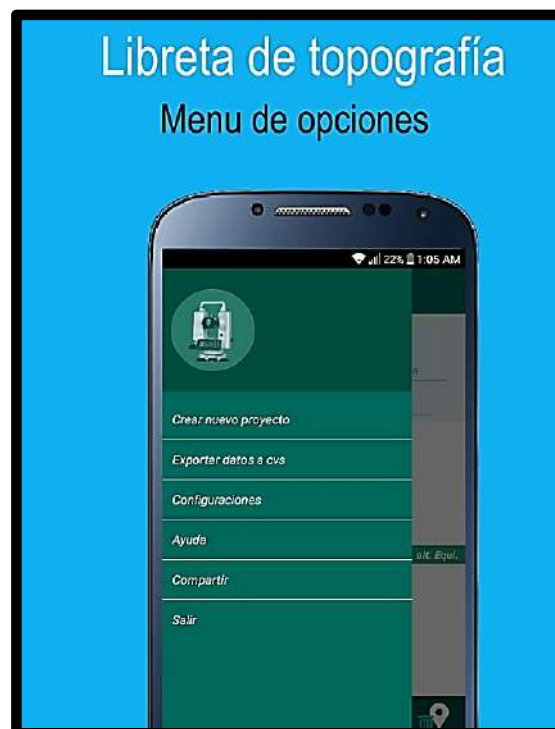
Figura 82. Aplicativo de libreta topográfica para trabajos de nivelación en campo. Fuente: Google Play Store.

- La aplicación, Libreta Topográfica – Nivelación Geométrica Gratis, es un App de Google Store con versión actual de 1.9.1, actualizada del 22 de agosto del 2018; y está disponible para Android 5.0 o versiones posteriores. El método de ingreso de datos en el aplicativo es similar a un cuaderno de campo, los datos de un proyecto se pueden exportar en extensión CSV en Excel.

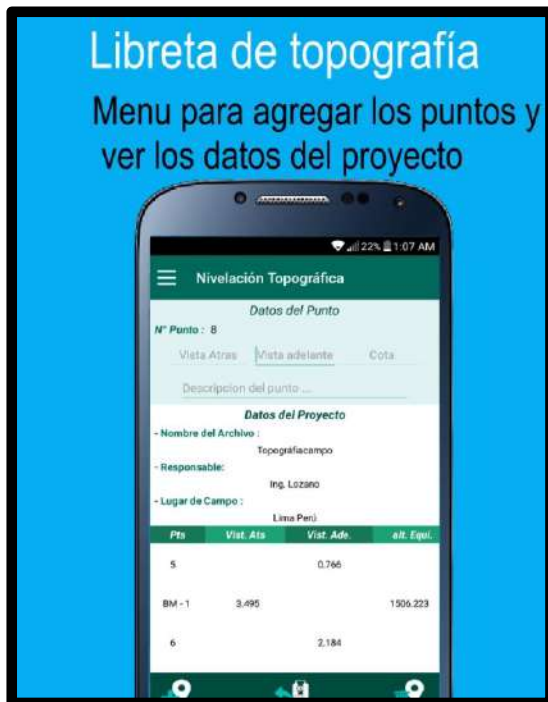
Figura 83. Libreta de campo digital, especialmente para toma de datos de una nivelación. Fuente: Google Play Store

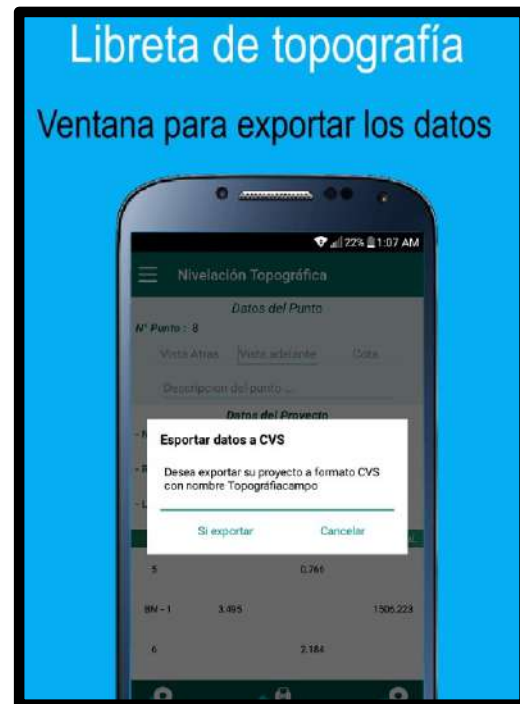
Figura 84. Facilidad de exportación de los datos obtenidos en formato CSV. Fuente: Google Play Store

- Los datos obtenidos con el aplicativo Libreta Electrónica fueron exportados a una hoja en formato CSV. Posteriormente estos fueron transcritos y colocados en los formatos indicados en el capítulo III, referente a los instrumentos metodológicos de recolección de datos en la evaluación funcional.
- Se obtuvieron un número total de 8000 mediciones en la nivelación. Debido a la gran cantidad de datos, sólo se muestran los datos de los 110 primeros metros, éstos pertenecen a la huella externa del carril de descendente. El total datos se adjunta en el disco compacto del anexo de la investigación.

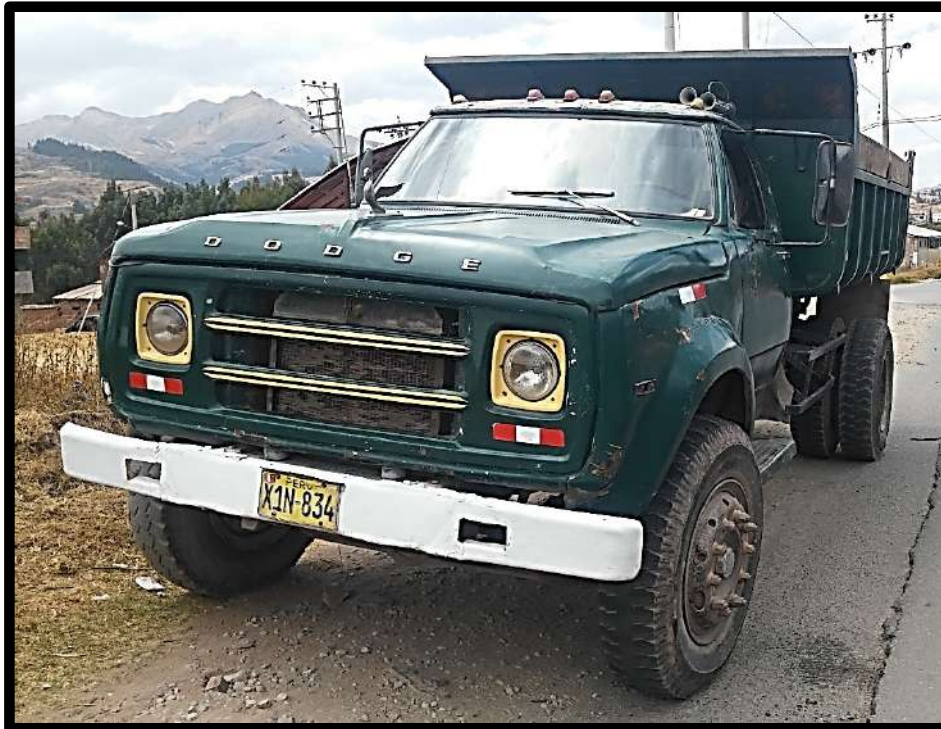
Figura 85. Camión de prueba para evaluación estructural del pavimento flexible, placa X1N – 834, con un cubicaje de 6 m<sup>3</sup>. Fuente: Elaboración propia 2019

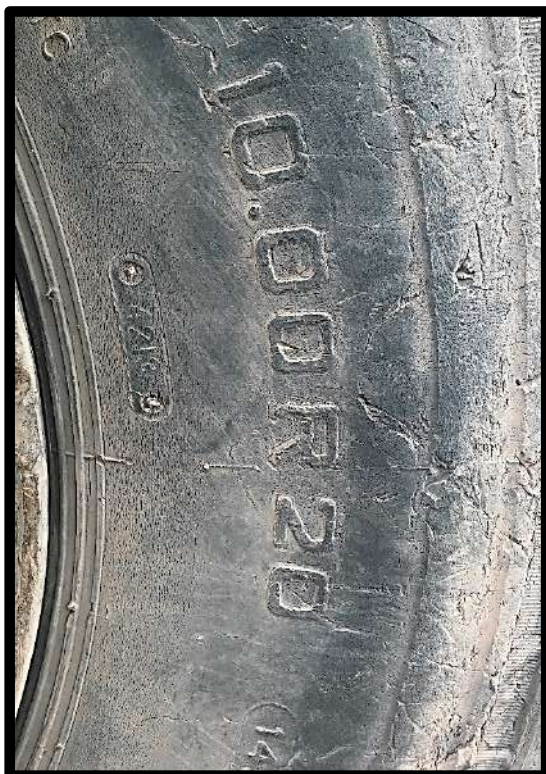
Figura 87. Llantas duales de 1000 x 20 o 10"x20" en el eje posterior. Fuente: Elaboración propia 2019

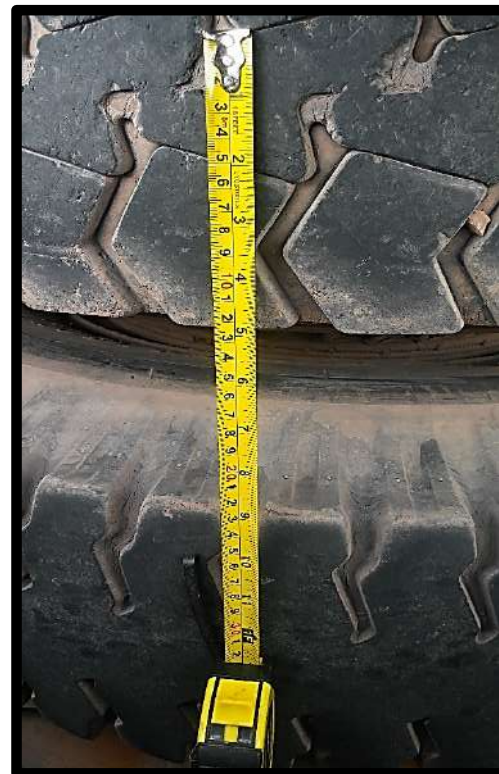
Figura 86. Espaciamiento de 32 cm, entre los ejes de las ruedas duales en el eje posterior. Fuente Elaboración propia 2019

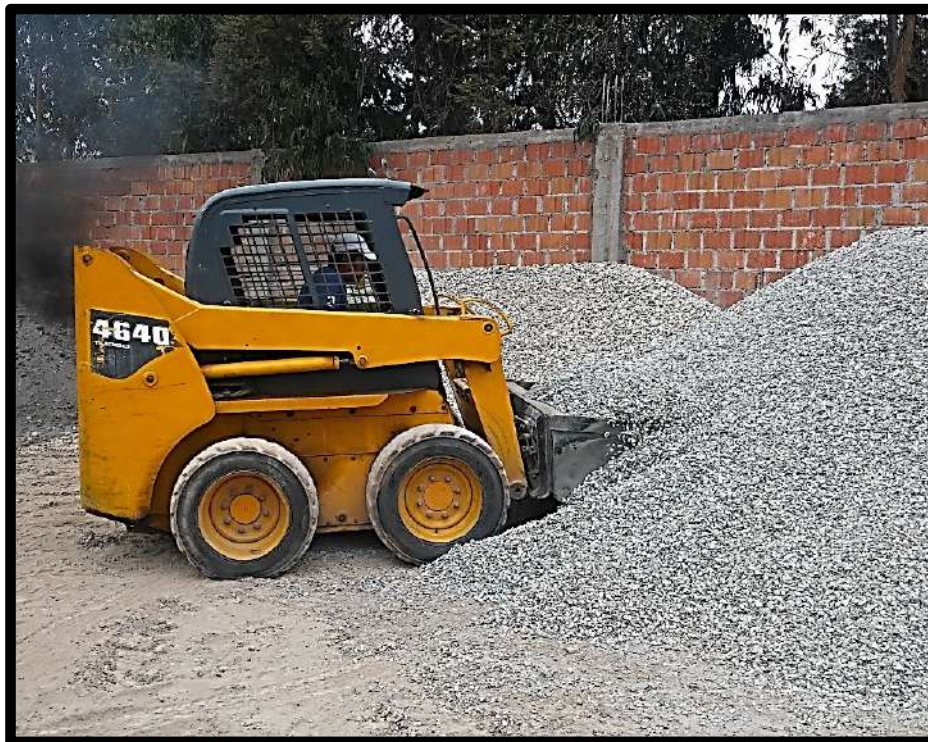
*Figura 88.* Piedra chancada de 1/2", con peso unitario suelto aproximado de 1450 – 1500 kg/m<sup>3</sup>. Fuente: Elaboración propia 2019.

- El material utilizado de carga para la prueba fue piedra chancada de 1/2". El tiempo en los días previos al día de la prueba fue soleado y con presencia de pocas nubes, por lo que, se pronosticó que el tiempo se mantendría similar en el día del ensayo. Es importante que el tiempo sea favorable para que el material de carga no absorba humedad del ambiente durante el proceso de la evaluación del pavimento.

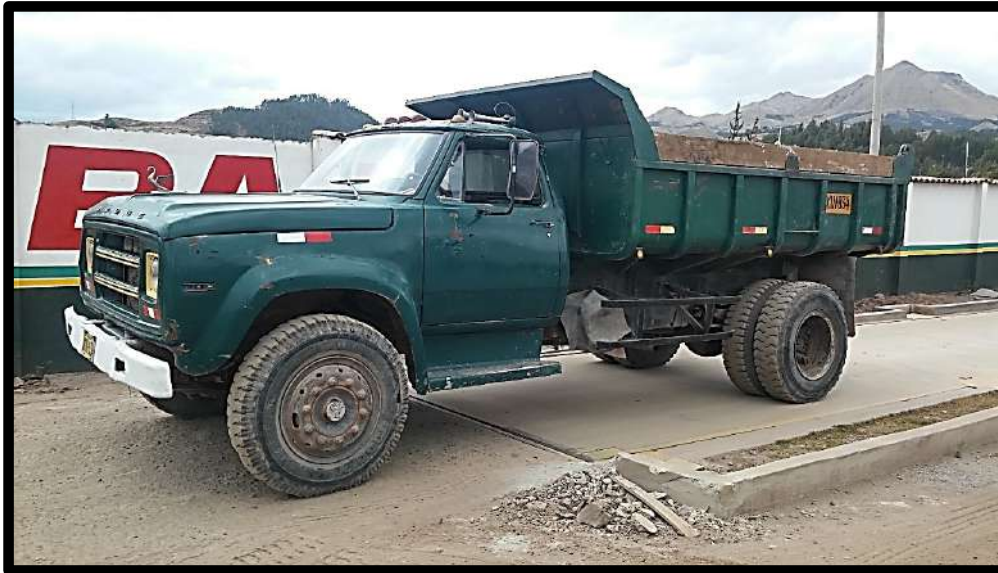
*Figura 89.* Pesado del camión a dos terceras partes desde el eje posterior con la tolva vacía, en la balanza electrónica. Fuente: Elaboración Propia 2019

- Primero se pesó el camión vacío a dos terceras partes de ingreso a la balanza electrónica, para estimar la carga necesaria del material para conseguir un peso total bruto de 8.2 toneladas en el eje posterior.

- El eje posterior del camión con la tolva vacía pesó 2.5 toneladas, a dos terceras partes desde el eje posterior en la balanza electrónica.
- En el lugar de venta de materiales se realizó el cálculo aproximadamente, del peso unitario suelto de la grava. Para ello se utilizó un recipiente de volumen conocido de 20 litros, y una balanza electrónica se calculó un peso unitario suelto del recipiente con la piedra chancada de 1/2" y enrasado en su superficie, éste pesó entre 29 - 30 kg. Repitiendo un mínimo de tres veces con diferentes muestras del material nos dio valor que fluctúa entre 1450 y 1500 kg/m<sup>3</sup>.

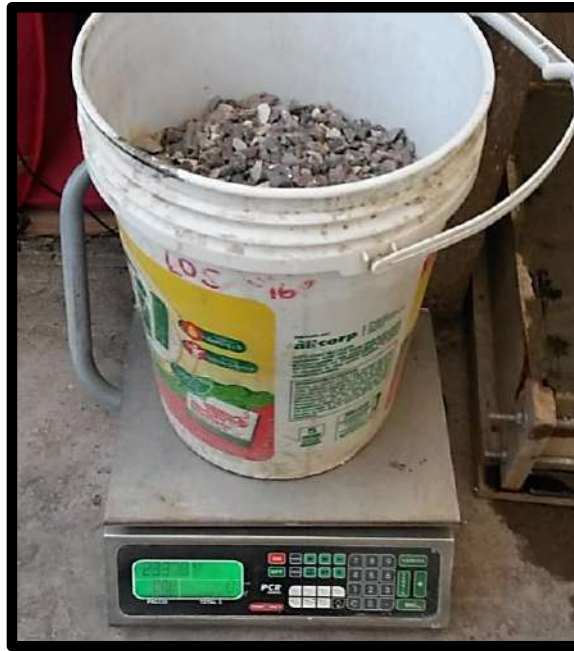
*Figura 90.* Prueba aproximativa in situ de la venta de materiales de construcción, del peso unitario suelto de la piedra chancada de 1/2 ". Fuente: Elaboración propia 2019

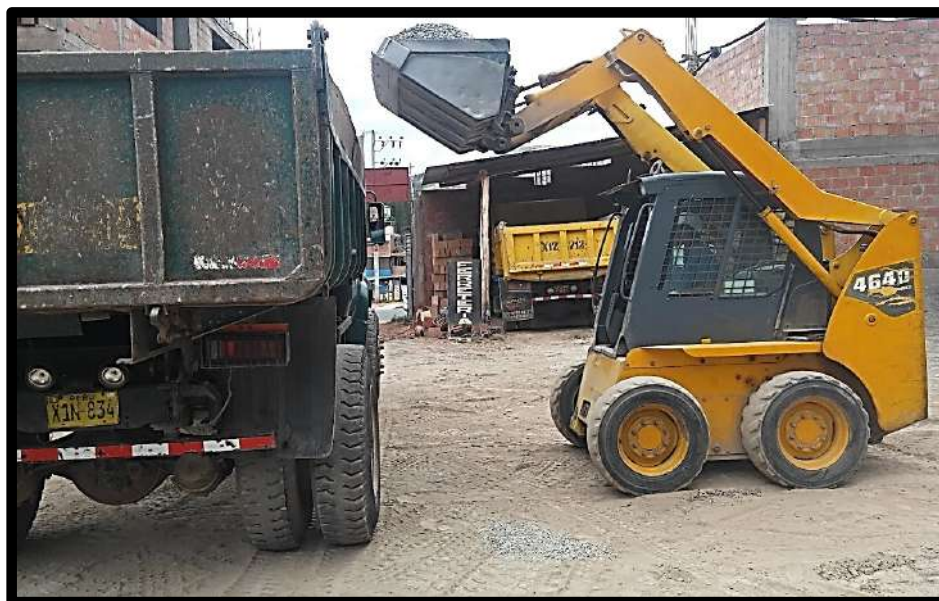
*Figura 91.* Cargado del camión en la tolva posterior del camión con piedra chancada de 1/2". Fuente: Elaboración propia 2019

- Con el peso unitario suelto de la piedra chancada de 1/2", se cargó aproximadamente 4 metros cúbicos para completar el peso total en el eje posterior requerido en la prueba de 8.2 toneladas.

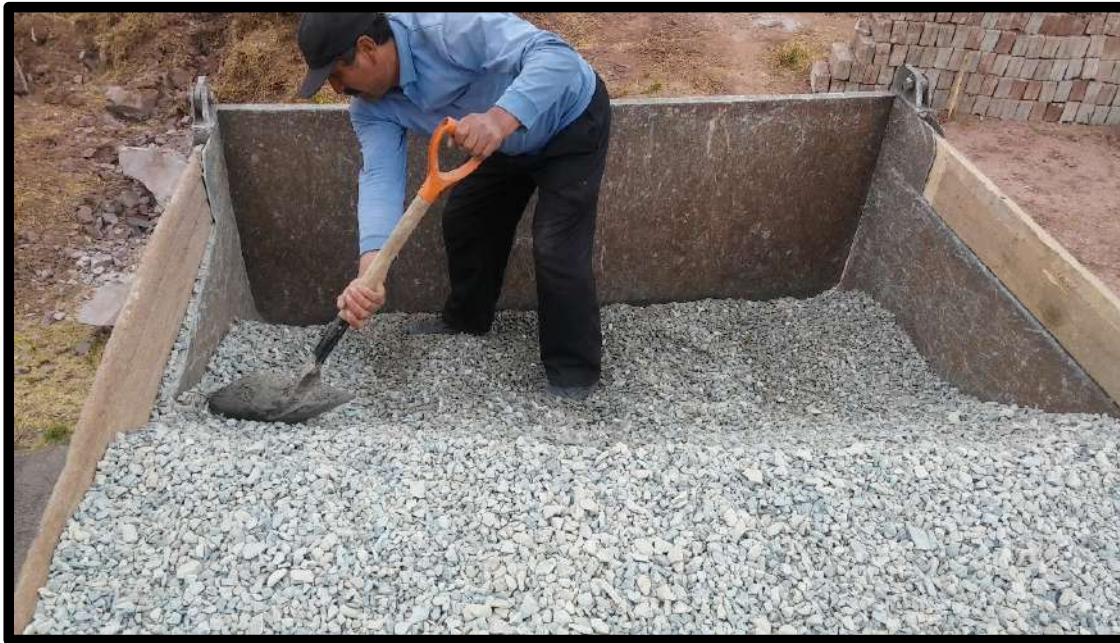
*Figura 92.* Extendido de la piedra chancada en la tolva, a una altura aproximadamente uniforme. Fuente: Elaboración Propia 2019

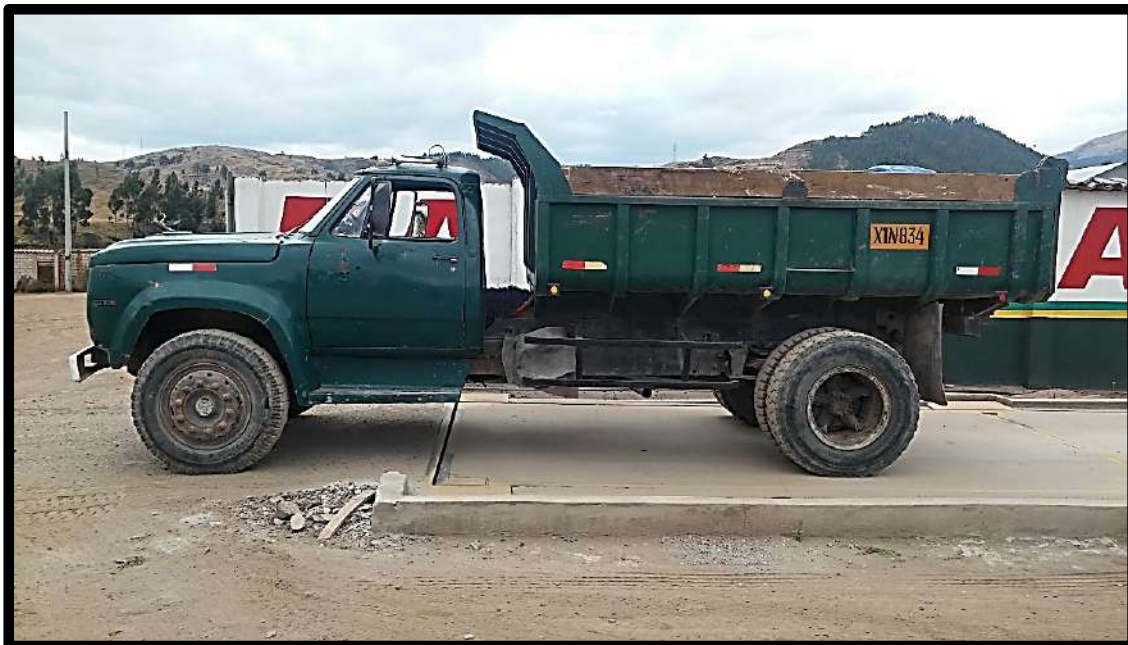
*Figura 93.* Pesado a dos terceras partes desde el eje posterior del camión, con un peso bruto en el eje posterior de 8.2 toneladas. Fuente: Elaboración Propia 2019

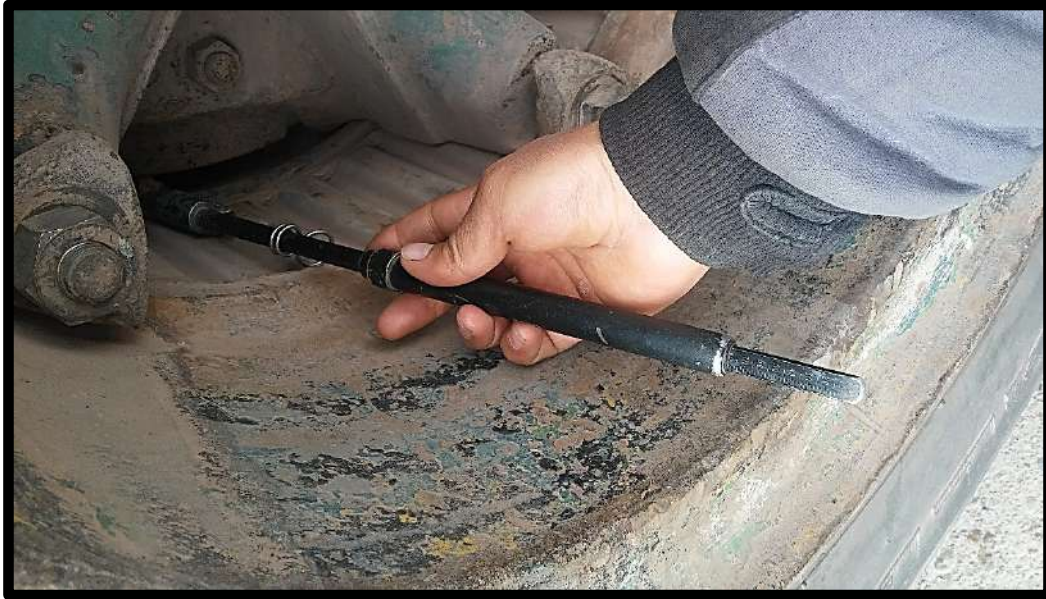
*Figura 95.* Inflado de llantas duales, tanto interna como externa; previo a la etapa de campo, a una presión de 80 PSI. Fuente: Elaboración propia 2019

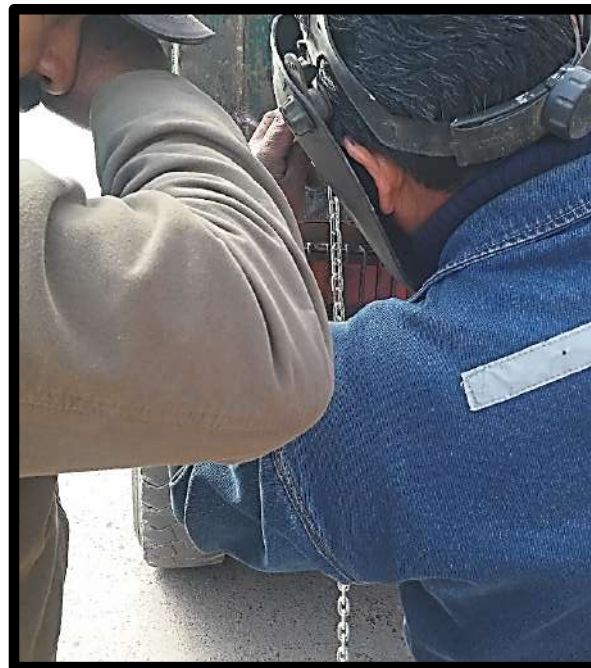
*Figura 96.* Soldado de una cadena en la parte posterior que servirá de plomada en el ensayo. Fuente: Elaboración Propia 2019

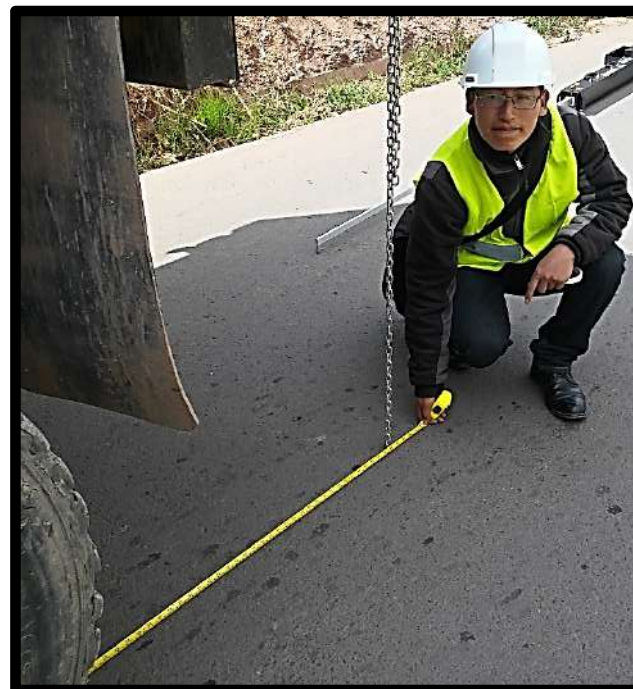
Figura 97. Medición de eje de llantas hasta el extremo de la cadena en el pavimento. Fuente: Elaboración Propia 2019
