UNIVERSIDAD ANDINA DEL CUSCO		TESIS: ANÁLISIS COMPARATIVO ENTRE LAS ESTIMACIONES DEL PORCENTAJE DE VIDA REMANENTE ÚTIL OBTENIDAS A PARTIR DE UNA EVALUACIÓN FUNCIONAL Y UNA EVALUACIÓN ESTRUCTURAL, DEL PAVIMENTO FLEXIBLE EN EL TRAMO TICAPATA - PUMAMARCA EN LA					ESCUELA PROFESIONAL DE INGENIERÍA CIVIL			
TRABAJO DE CAMPO : HOJA DE CAMPO PARA RECOPIACIÓN DE DEFLEXIONES										
DEPARTAMENTO :	CUSCO						PRESIÓN DE INFLADO:	80 PSI		
PROVINCIA :	CUSCO						CARGA DE EJE:	8.2 tn		
DISTRITO :	SAN SEBASTIÁN						MODELO DE LA VIGA BENKELMAN:	ELE 47-1460		
LUGAR:	SECTOR TICAPATA - COMUNIDAD DE PUMAMARCA						PRECISIÓN DEL DIAL:	0.1 mm		
DÍA:	1						PROGRESIVA INICIAL:	1+683 Km		
FECHA:	23/08/2019						PROGRESIVA FINAL:	3+834 Km		
TESISTA:	BACH. VLADIMIR BENITO CÁRDENAS						FORMA DE MEDICIÓN:	INTERCALADA		
PROGRESIVA ORIGINAL DE LA CARRETERA ENACAO -ABRA CCORAO	PROGRESIVA RELATIVA	CARRIL	LECTURAS DE DEFLEXIÓN EN CAMPO (mm)					ESPESOR DE ASFALTO EN PULGADAS	TEMPERATURA (°C)	OBSERVACIONES

3.8.2. Estimación del porcentaje de vida remanente útil a partir una evaluación funcional con nivel topográfico en el pavimento flexible del tramo Sector T'icapata – CC de Pumamarca, de carretera ENACO – A

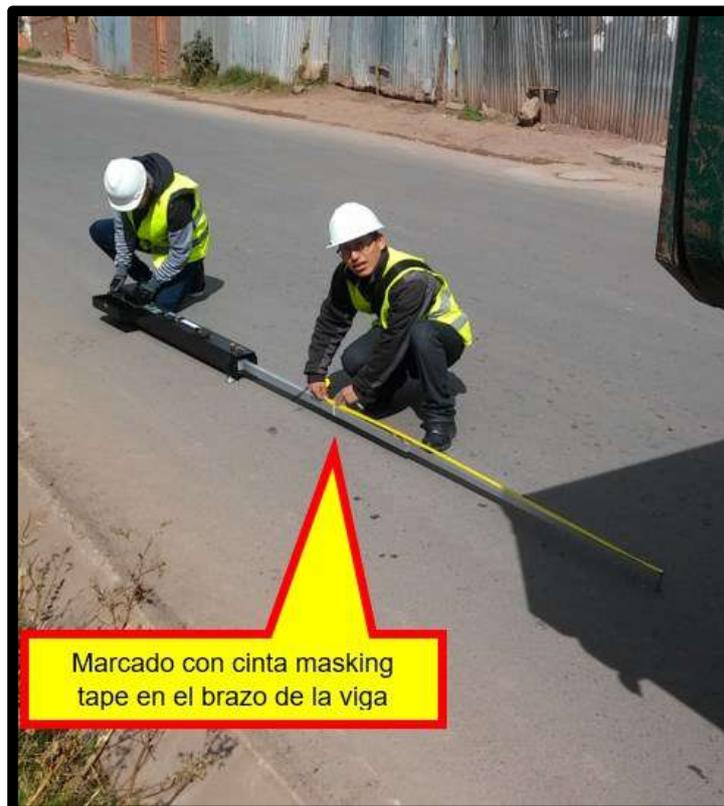
Figura 99. Marcado con cinta masking en el brazo de la Viga a 25 cm, 50 cm, 1 m y 2 m. Fuente: Elaboración Propia 2019

- Las distancias tomadas en el ensayo con la Viga bekelman simple de un solo brazo de metal en el cuenco de deflexiones fueron de: 25 cm, 50 cm, 1 m y finalmente a 8 m. Con cinta masking tape se marcó en la Viga para una mejor maniobrabilidad en el ensayo, estas marcas se cambiaron en cada nueva medida del eje en cada tramo homogéneo.

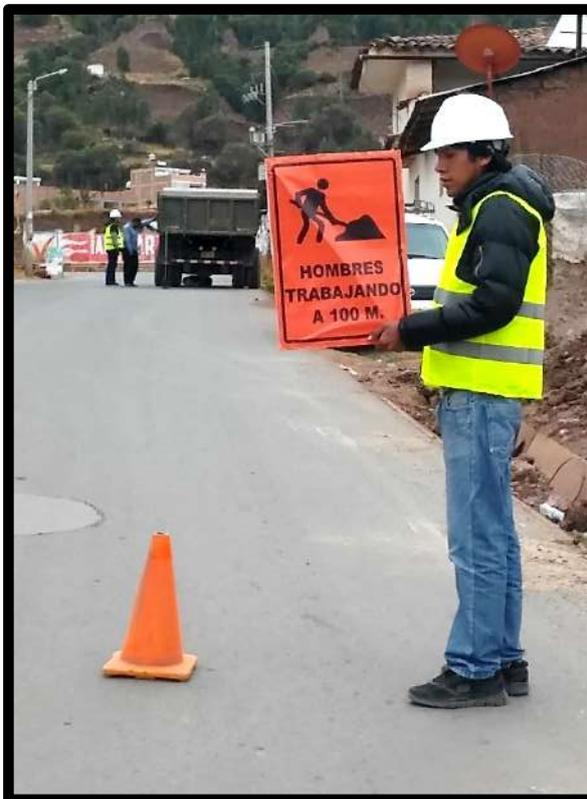
Figura 101. Señales informativas a 100 m antes de la evaluación del punto de ensayo. Fuente: Elaboración propia 2019

- En cuanto a las medidas de seguridad se utilizaron chalecos, cascos, conos de seguridad y señales preventivas junto con personal que pueda dirigir el tránsito y ordenar el tráfico, a 100 m antes y después del punto de ensayo, debido a la evaluación estructural con la Viga Benkelman en el pavimento flexible. Además, se pidió apoyo a la Comisaría de San Sebastián en días anteriores previo al día de evaluación del pavimento flexible el día 11 de septiembre del 2019, ante cualquier eventualidad o incidente que pudiera ocurrir durante el transcurso del ensayo de campo.

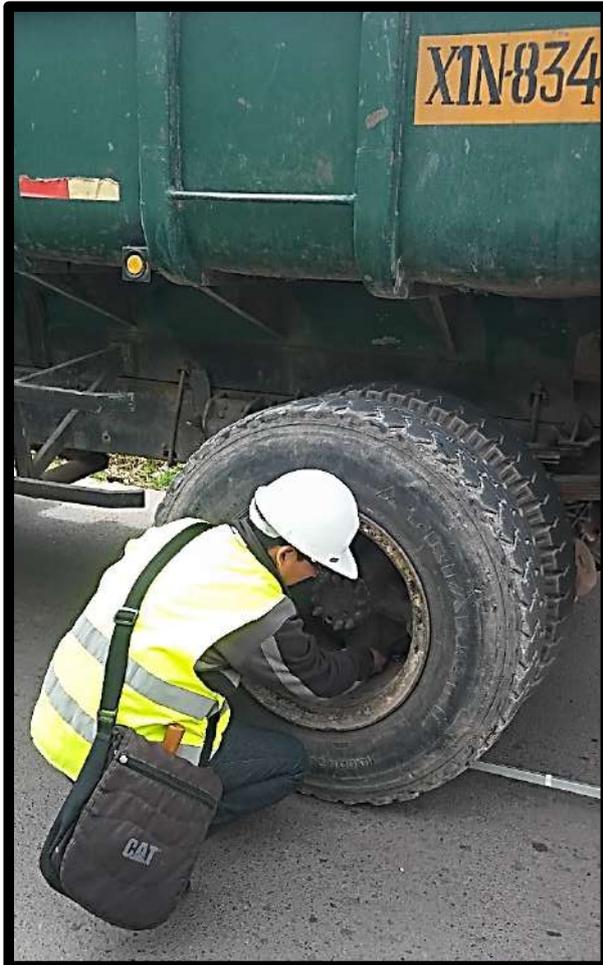
Figura 102. Verificación de la presión de inflado cada hora, cuyo valor debe estar entre 75-85 PSI. Fuente: Elaboración propia 2019

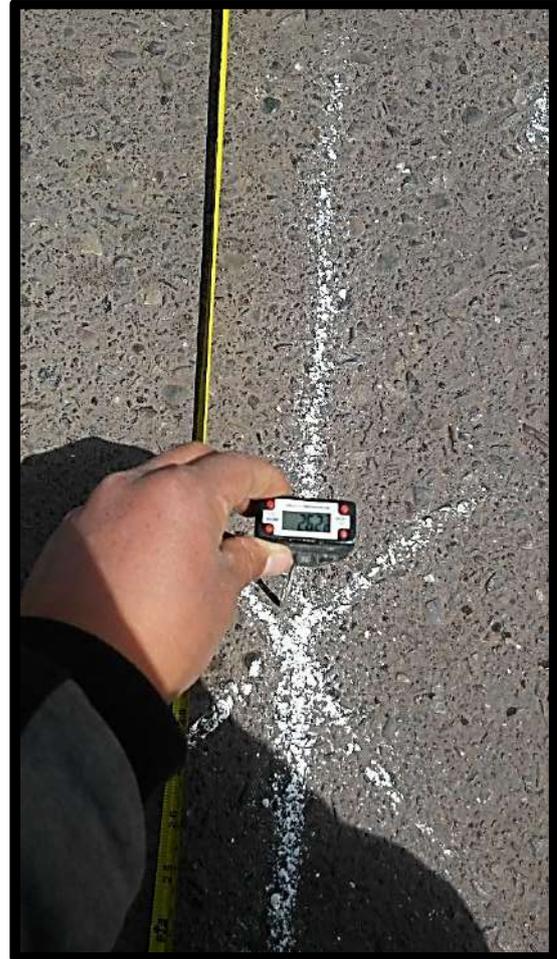
Figura 103. Medición de la temperatura en la superficie del pavimento con el termómetro digital de contacto directo. Fuente: Elaboración propia 2019

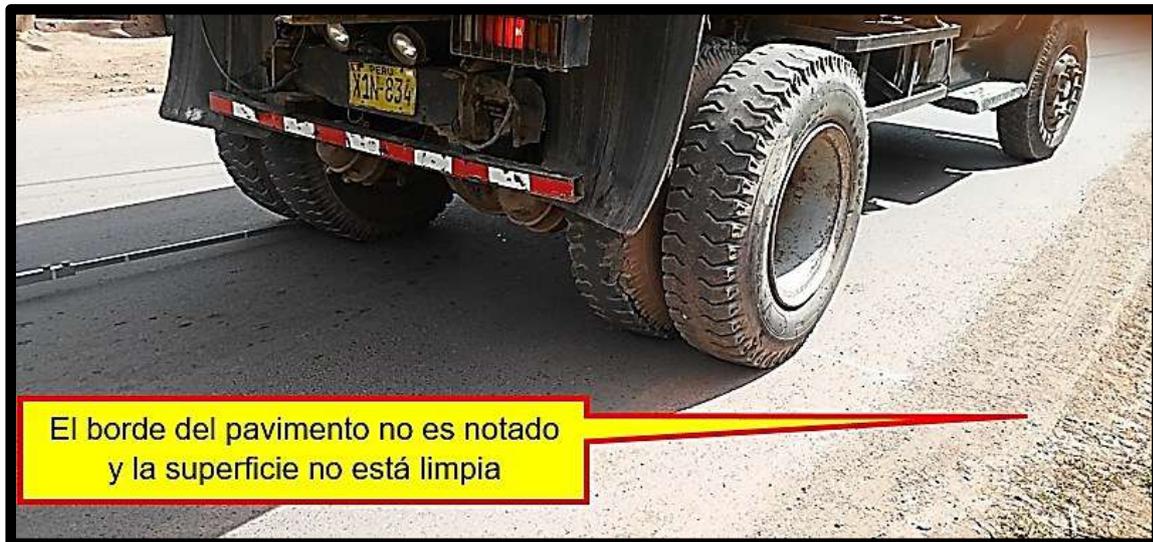
Figura 104. Toma de datos en la huella interna del camión por motivos de seguridad o limpieza en el punto de ensayo. Fuente: Elaboración propia 2019

- En la evaluación del pavimento flexible del tramo Sector T'icapata – CC de Pumamarca, algunas progresivas relativas referenciales estuvieron sobre las alcantarillas, puentes, fallas o el borde del pavimento no se notaba, debido a la falta de mantenimiento de la vía, por lo tanto, en dichas zonas se modificó la ubicación del punto de

ensayo o se obtuvo la deflexión en la huella interna del camión de ensayo, por motivos de seguridad y limpieza.

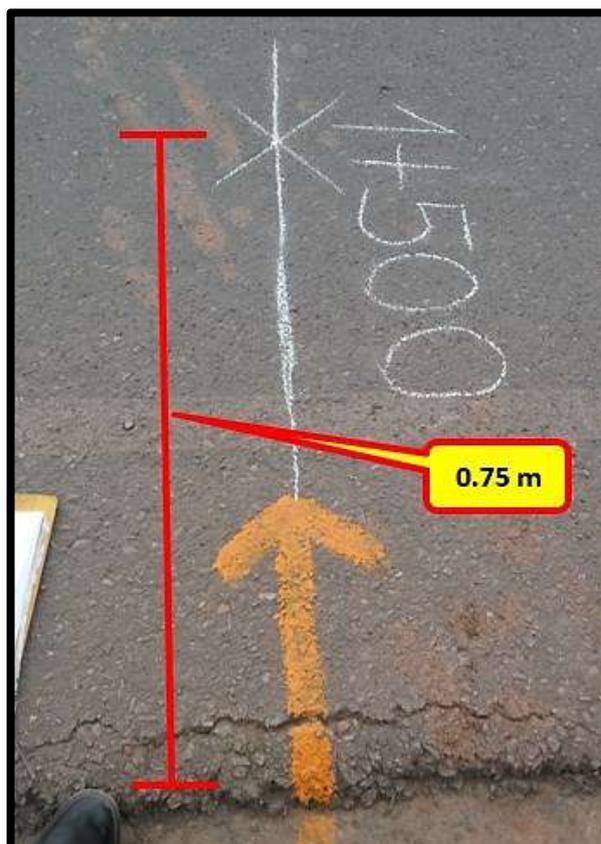
Figura 105. Ubicación del punto de ensayo a 0.75 m del borde del pavimento, en la progresiva relativa 0+500 Km. Fuente: Elaboración Propia 2019

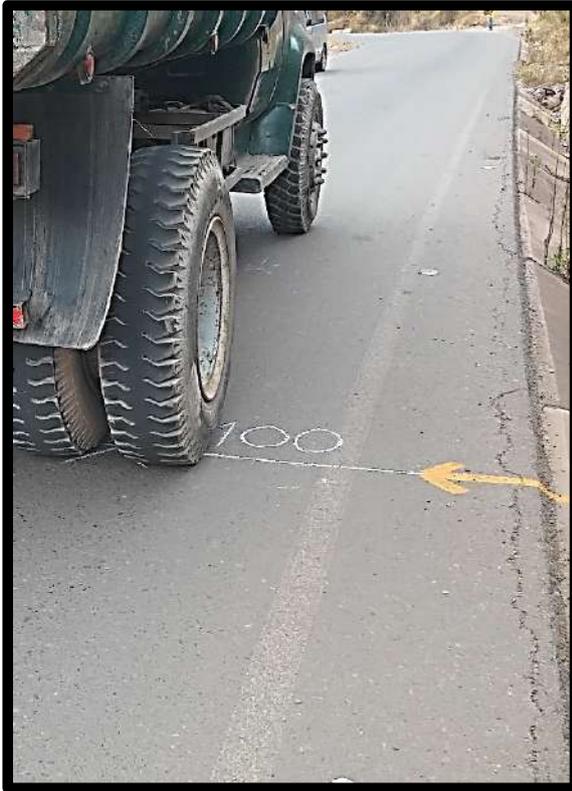
Figura 106. Ubicación del camión en el punto de ensayo de la progresiva relativa 1+100 km del carril de ascendente. Fuente: Elaboración propia 2019

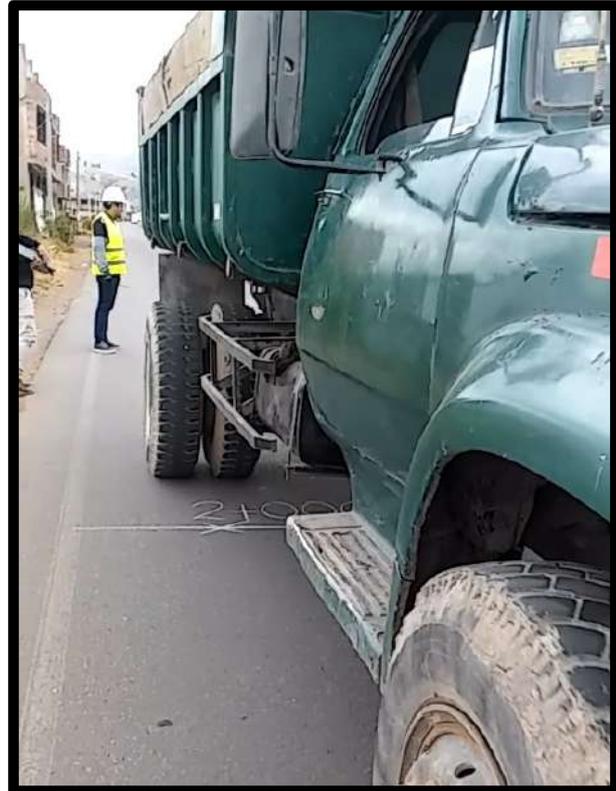
Figura 107. Ubicación del camión en el punto de ensayo de la progresiva relativa 2+000 km del carril de descendente. Fuente: Elaboración propia 2019

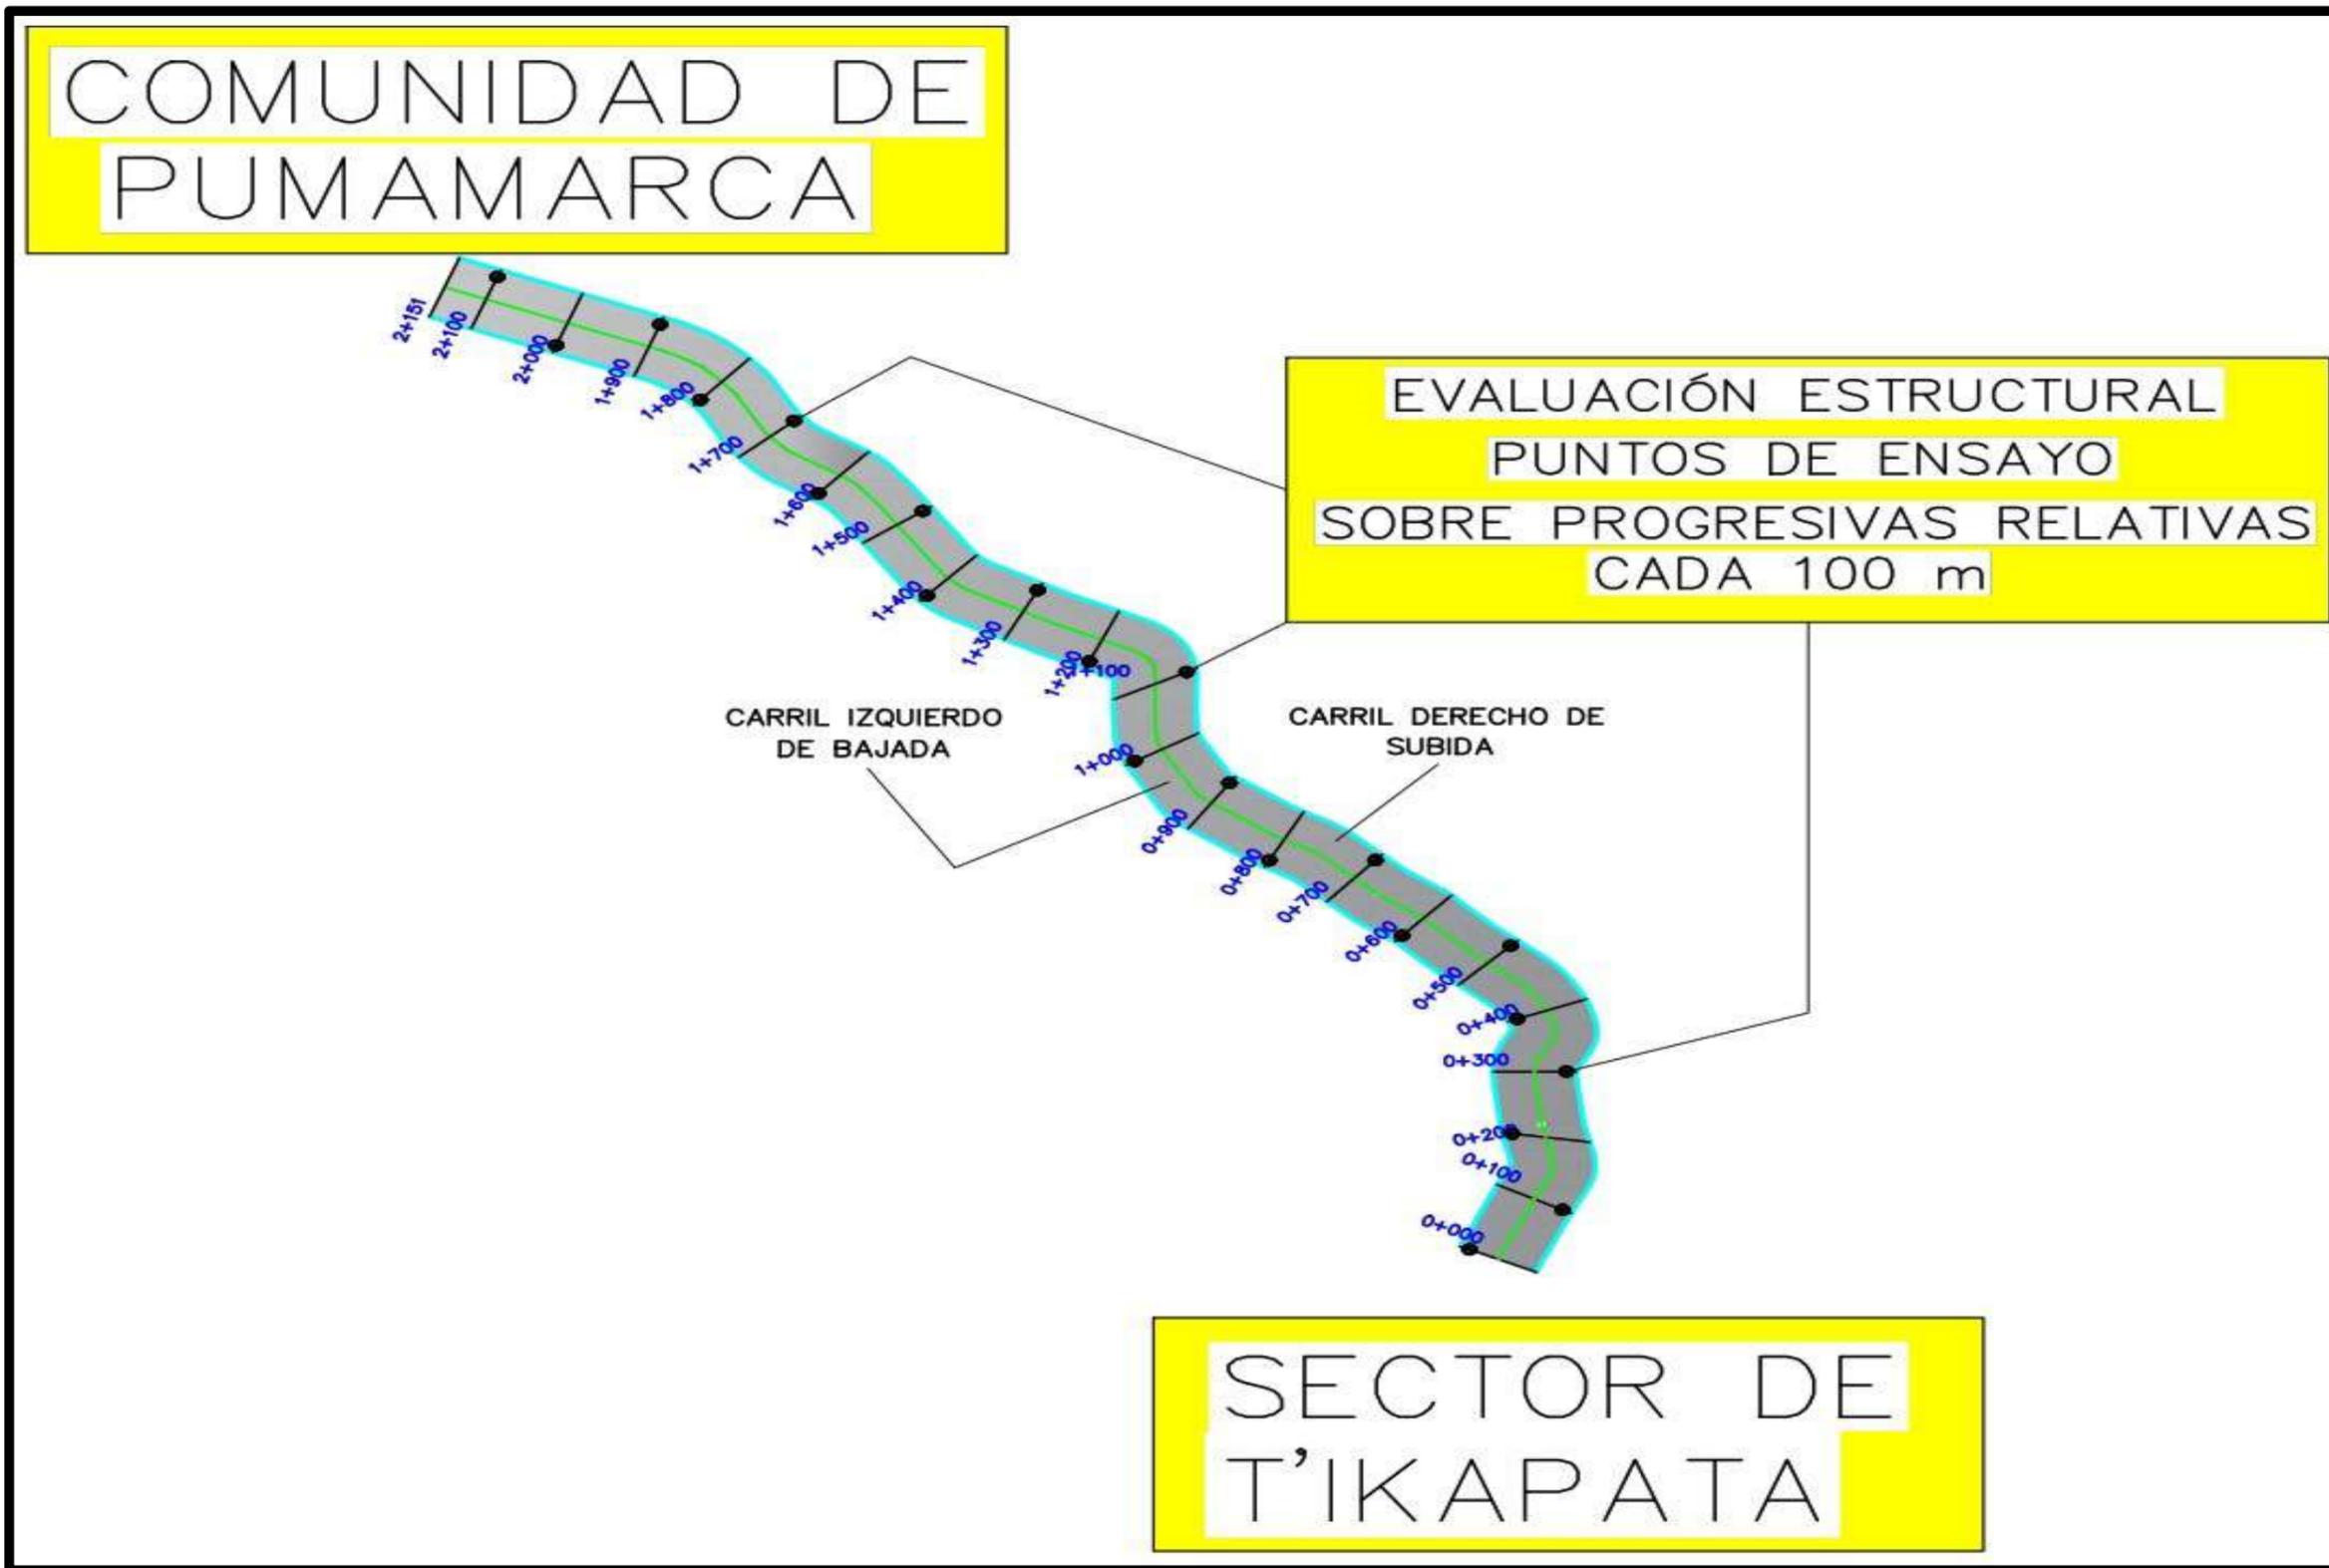
Figura 108. Localización de los puntos a ensayar sobre la línea transversal al eje de la vía, en la evaluación estructural del pavimento flexible del tramo Sector T'icapata – CC de Pumamarca, de la carretera ENACO – Abra Ccorao. Fuente: Elaboración propia 2019

- Los periodos de frecuencia de ensayo de los puntos a medir fueron ubicados en el replanteo de progresivas relativas para la evaluación estructural desde el Sector de T'icapata hasta la CC de Pumamarca, se intercalaron los puntos de ensayo entre el carril ascendente y el carril de descendente, de manera que el intervalo de muestreo final del tramo de estudio sea de 100 m.
- En total se tuvo 22 puntos de ensayo en la evaluación estructural del pavimento flexible del tramo Sector T'icapata – CC de Pumamarca, de carretera ENACO – Abra Ccorao, 11 en el carril de ascendente derecho y 11 en el carril de descendente izquierdo.

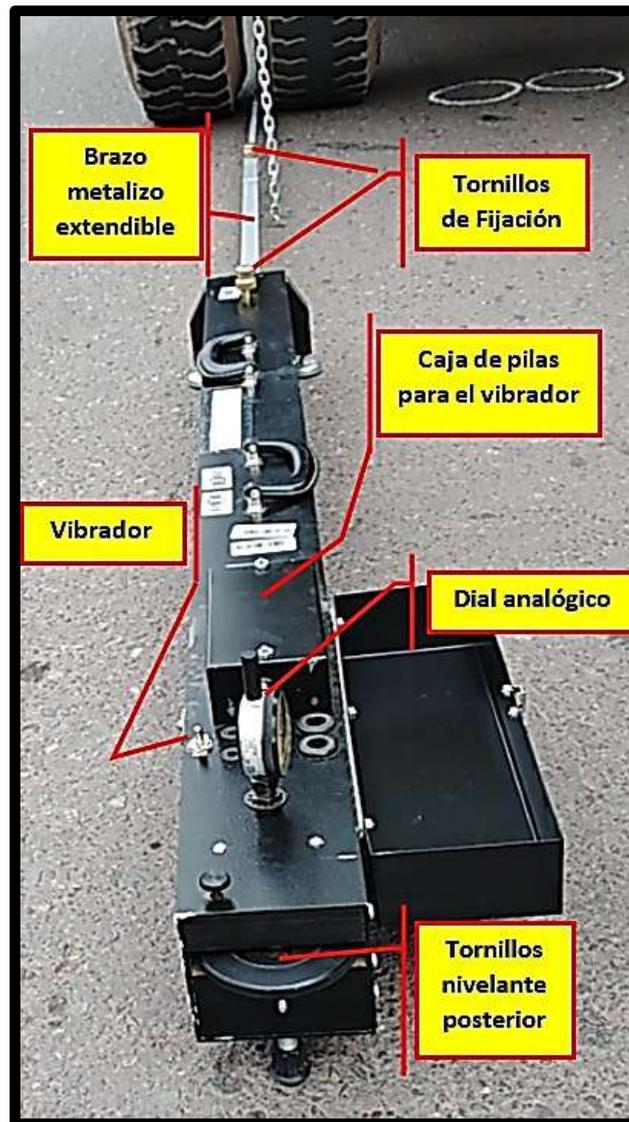
Figura 109. Viga Benkelman del Laboratorio de Suelos y Asfaltos de la Escuela Profesional de Ingeniería Civil. Fuente: Elaboración propia 2019

- Con respecto al uso de la Viga Benkelman simple de un brazo, Marca ELE Modelo 471460, de la Escuela Profesional de Ingeniería Civil de la Universidad Andina del Cusco, se detalla a continuación el procedimiento de uso.
- La Viga Benkelman tiene los siguientes accesorios, los cuales, se manipularon adecuadamente, estos son: abrazadera de metal, tornillos de fijación y dial ELE de 0.1 mm de precisión, los cuales se señalan en la figura 70.

- La instalación en el pavimento de la Viga Benkelman en el pavimento para medir las deflexiones, se realiza en un periodo de 1-3 minutos, colocando los 04 tornillos de fijación en el brazo metálico de manera que el brazo metálico de dos cuerpos, permanezca alineada y fija.

También se acopla el dial deformímetro analógico debidamente calibrado; con un vástago en la parte inferior, que mide el desplazamiento vertical que ocurre en el extremo del brazo apoyado en el punto de ensayo de la superficie del pavimento.

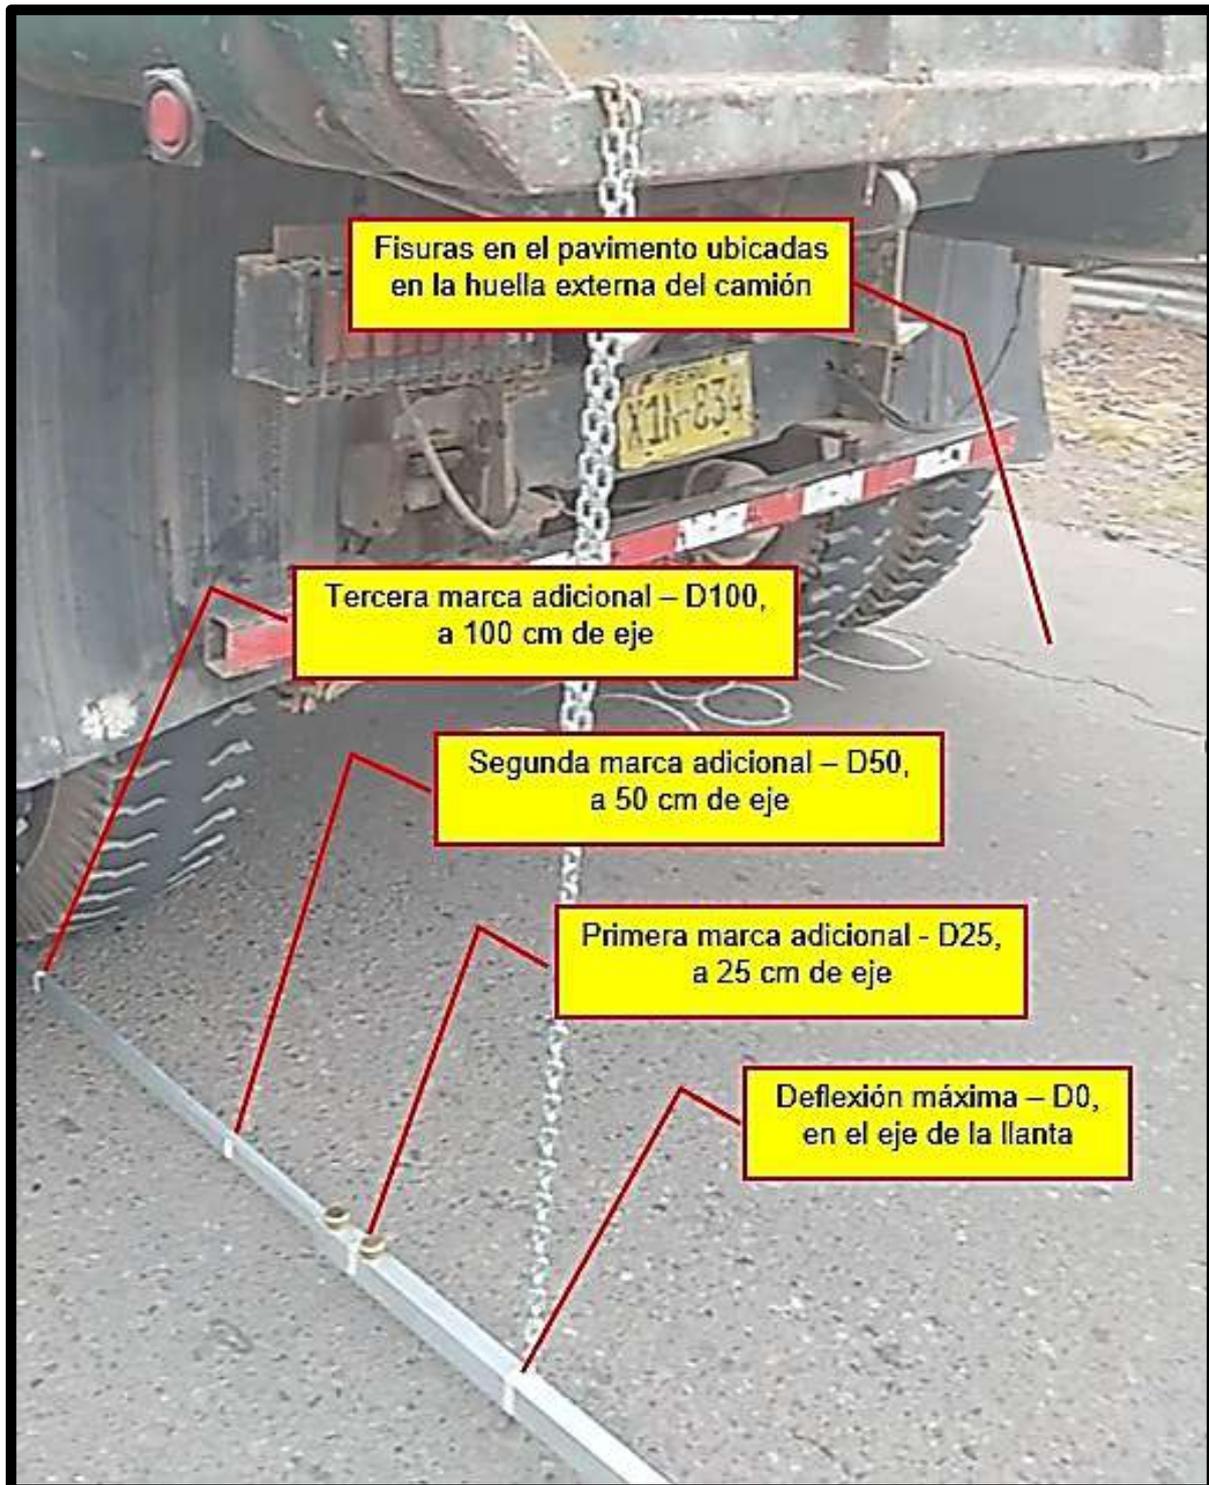
Figura 110. Marcas adicionales donde se tomaron las deflexiones en el pavimento. En la figura el punto de ensayo se tomó en la huella interior por presencia de fallas longitudinales ubicadas en la huella exterior del camión. Fuente: Elaboración Propia 2019

- Según lo indicado en la norma del Ministerio de Transportes y Comunicaciones MTC E - 1002, se realizó la toma de deflexiones adicionales a distancias de 25 cm, 50 cm, 1 m y 8 m. Las deflexiones que se tomaran en campo se nombraron como, D0, D25, D50, D100 y D800 como se muestra en la figura a continuación:

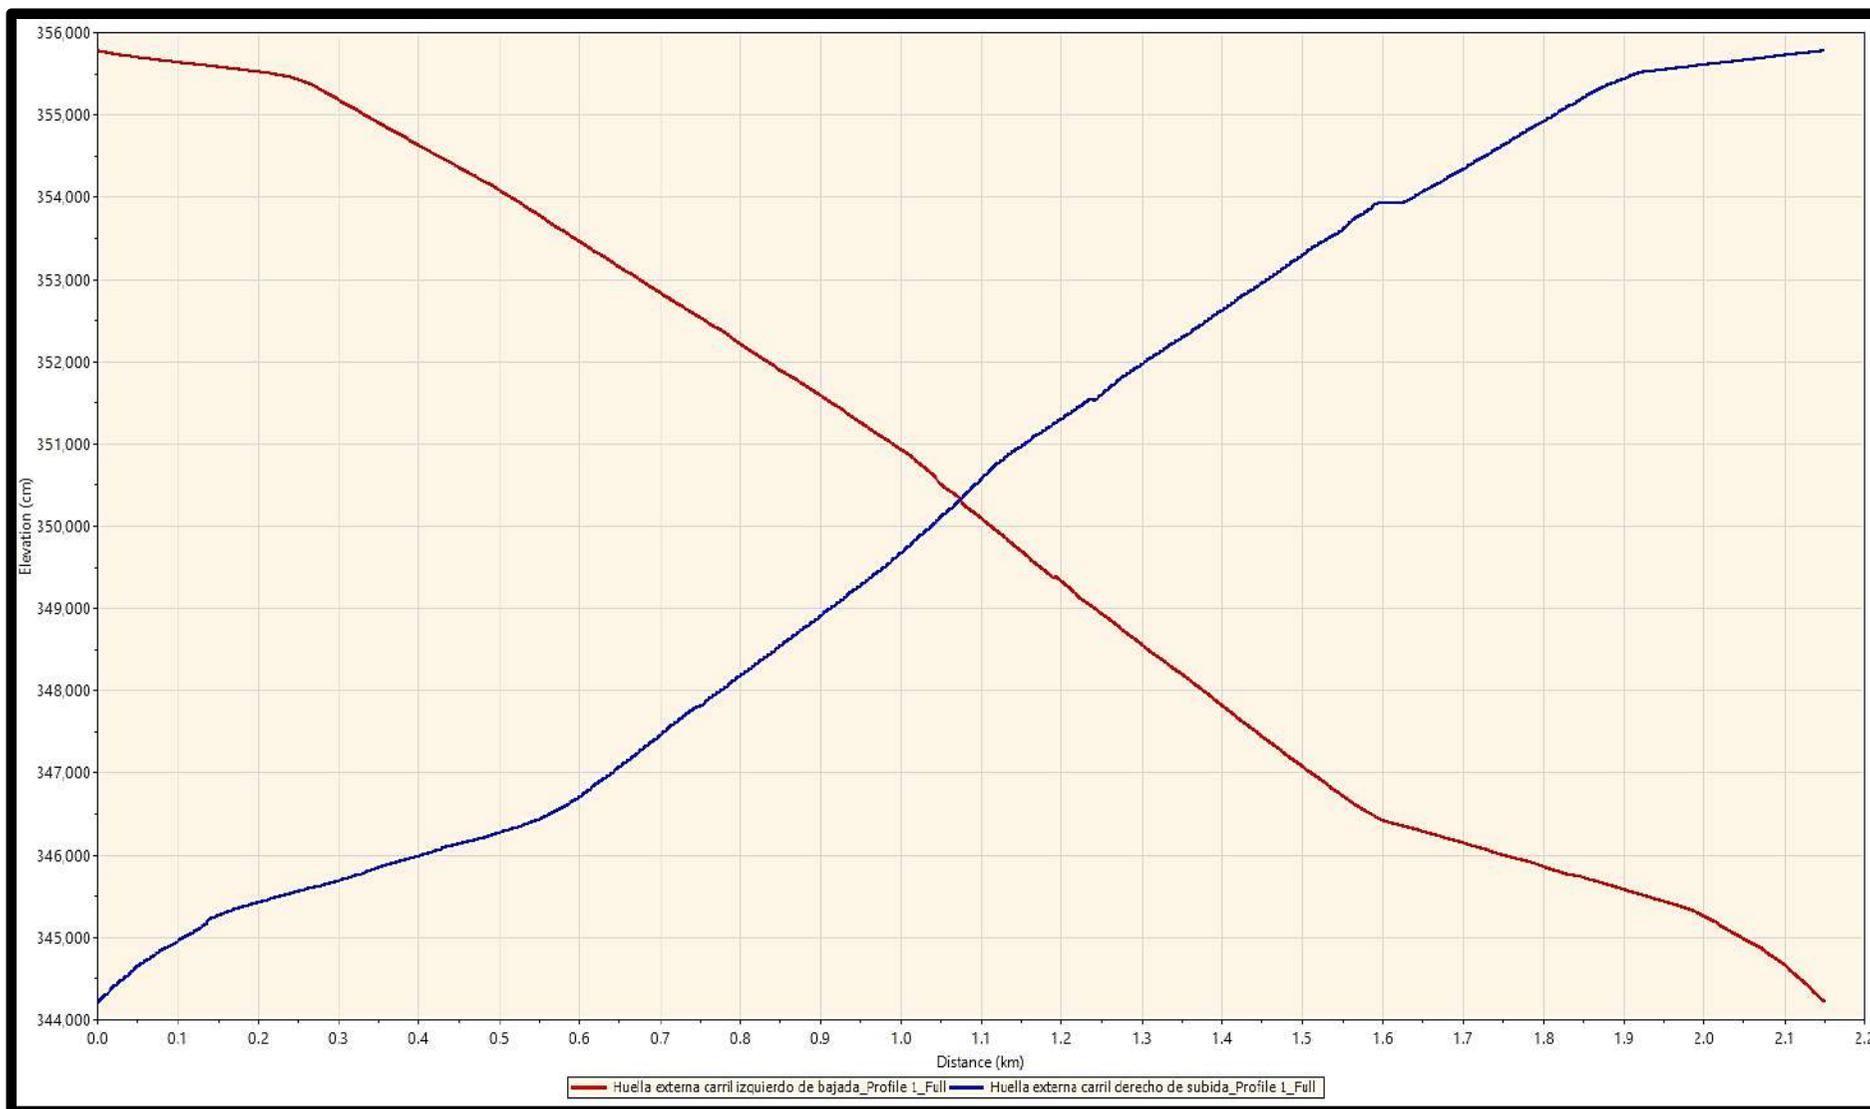
Figura 112. Perfil topográfico del carril de izquierdo descendente y derecho de ascendente, con un intervalo de 0.50 m, en el pavimento flexible del tramo del Sector T'icapata – CC Pumamarca, de la carretera ENACO-Abra Ccorao. Fuente: ProVAL 3.61.30

Una vez que ingresamos los archivos tanto de las huellas externas, tomadas del carril de descendente y el de ascendente. El software ProVAL importa las cotas que tomamos en los ensayos de evaluación funcional del pavimento flexible con Mira y Nivel, los analiza y proporciona los siguientes gráficos y cuadros:

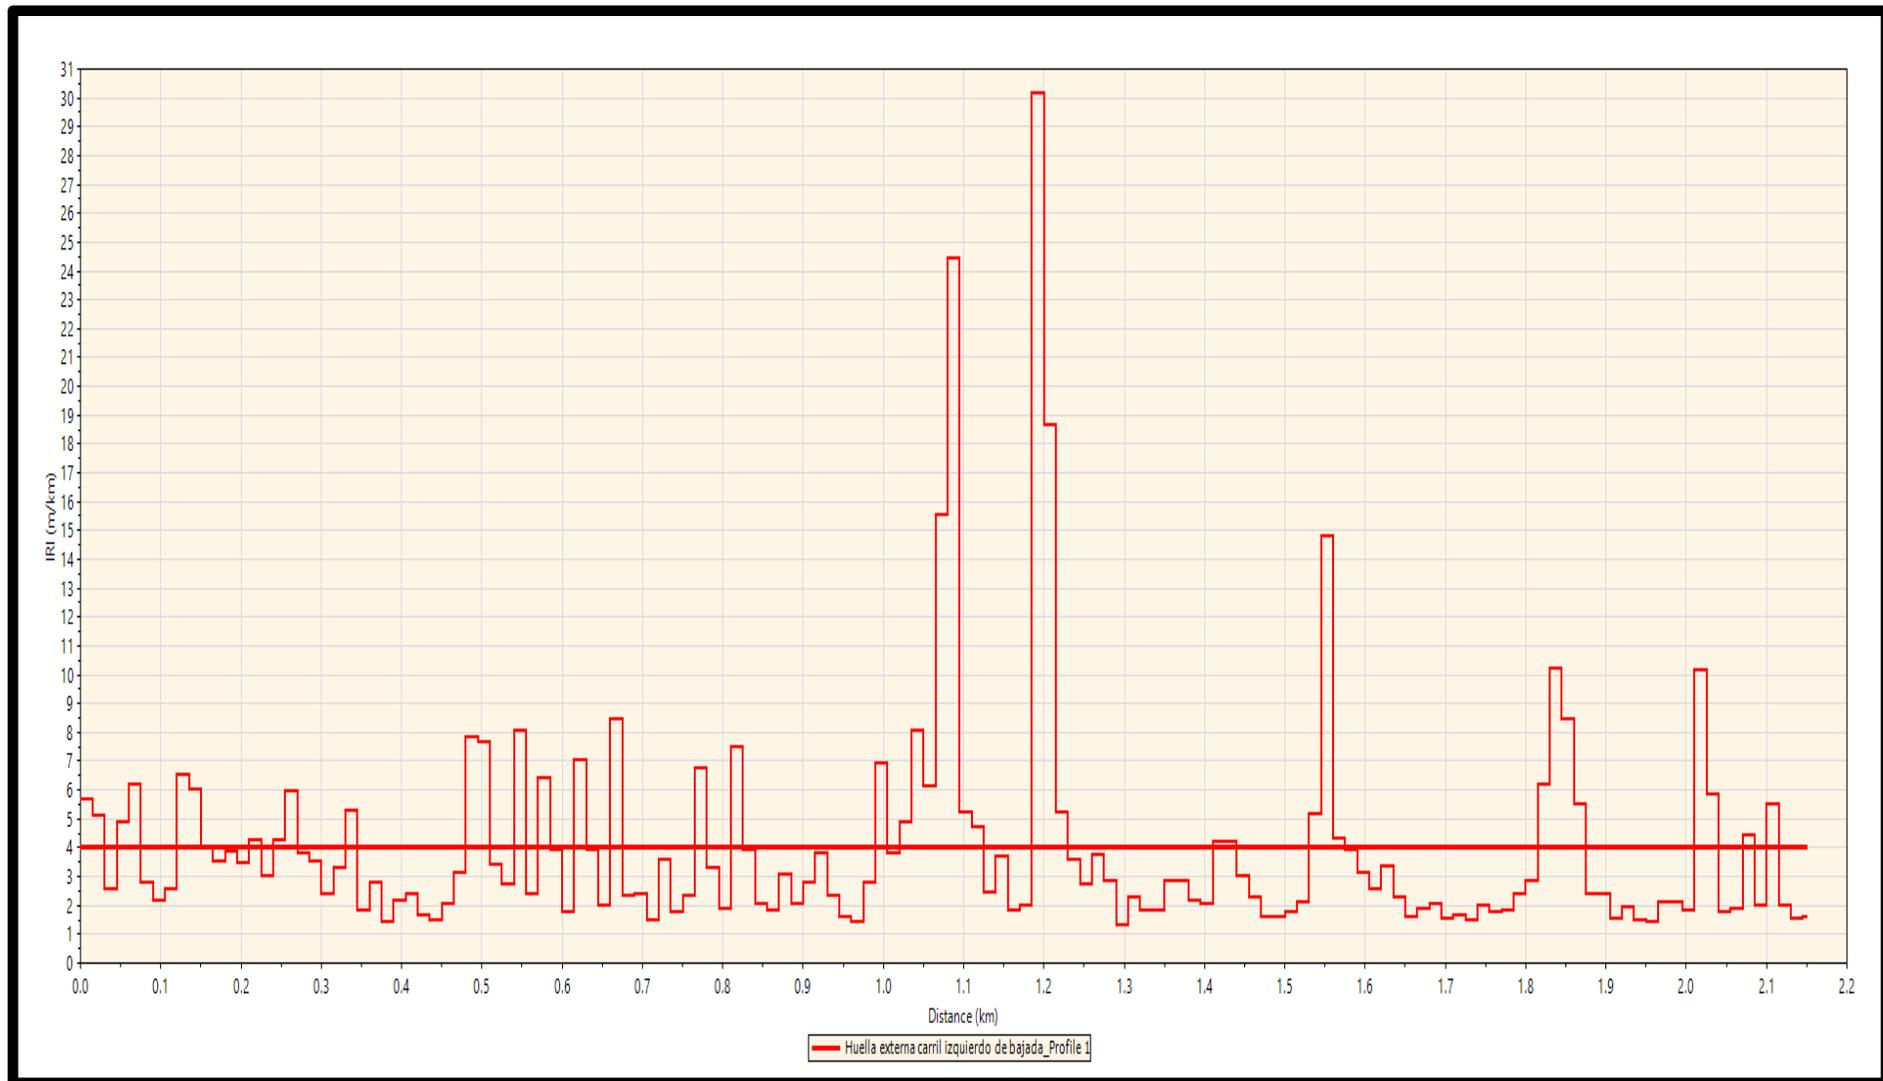
Figura 114. Variación gráfica del IRI en el carril izquierdo de bajada, por unidad de muestra de 15 m. Fuente: ProVAL 3.61.30

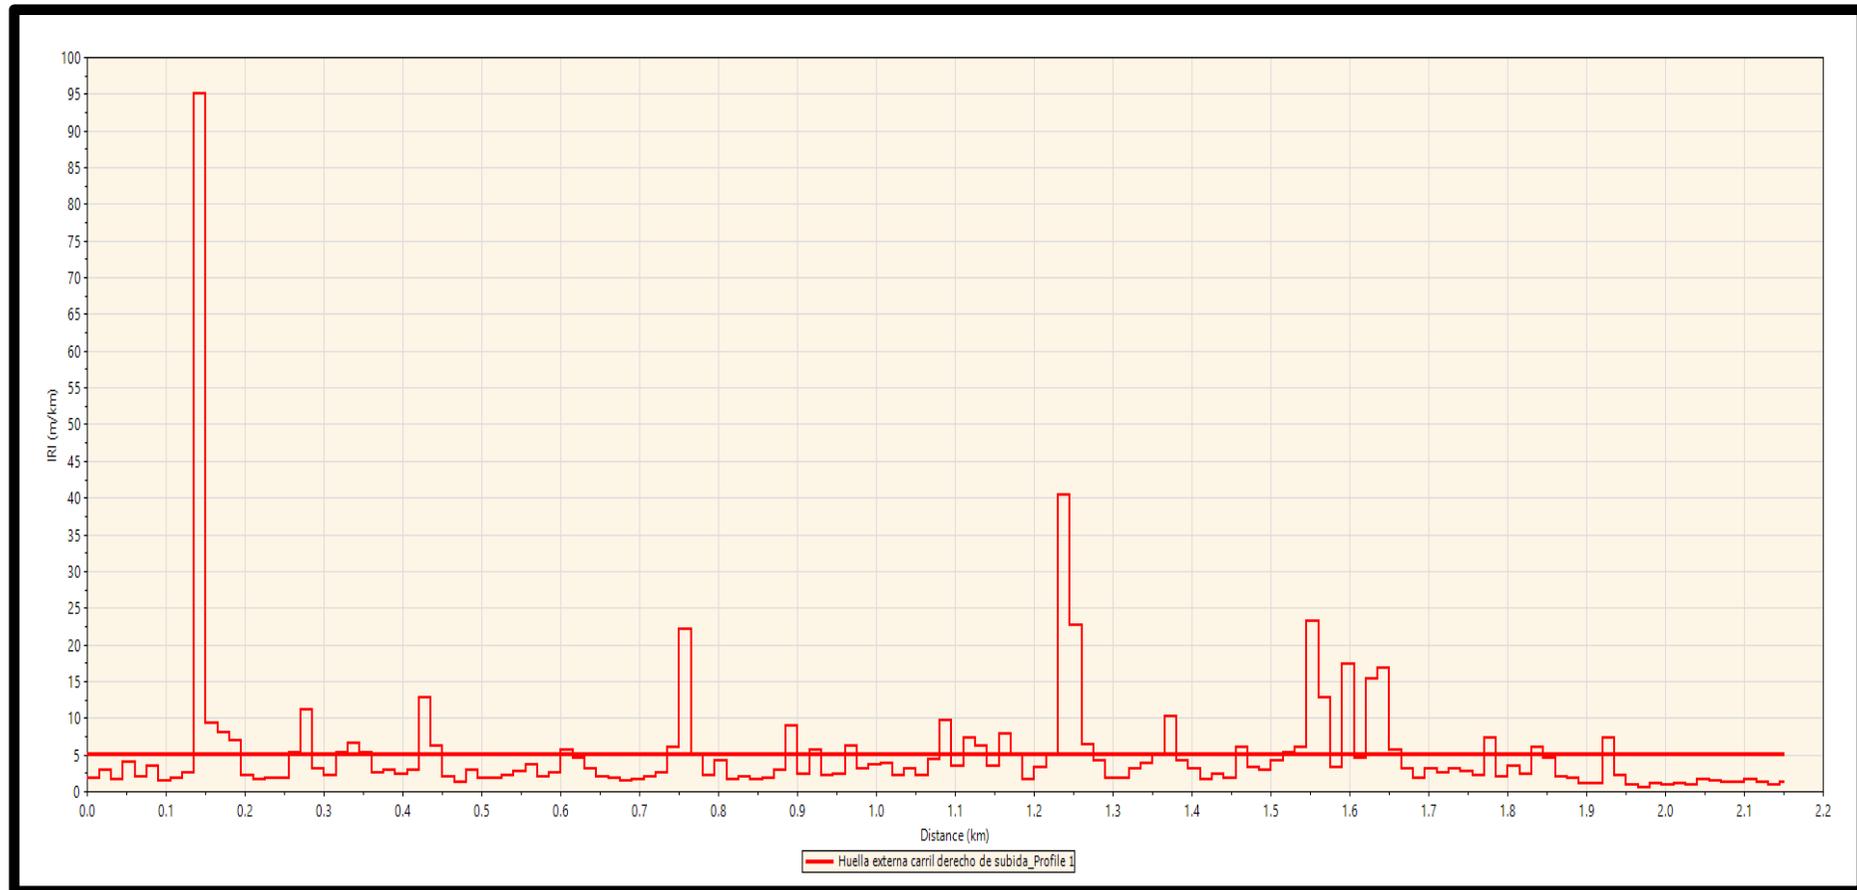
Figura 115. Variación gráfica del IRI en el carril derecho de subida, por unidad de muestra de 15 m. Fuente: ProVAL 3.61.30

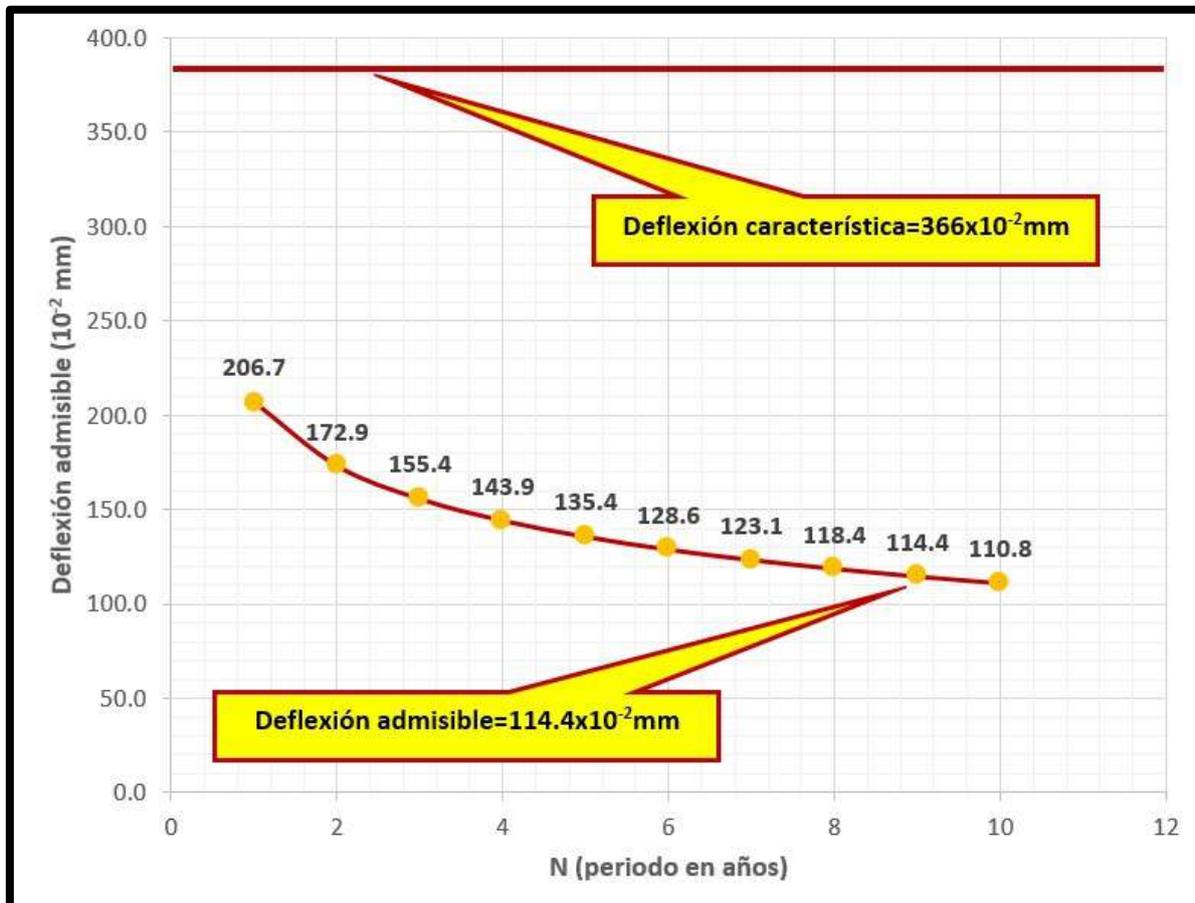
Figura 116. Grafico deflexión admisible con deflexión característica. Fuente: Elaboración propia 2019 en base a la Metodología CONREVIAL - MTC

Observamos que como la deflexión característica hallada obtenida fue de 3.66 mm y la deflexión admisible para el año 2019 es de 1.144 mm, el cual graficamos de la siguiente forma.

Del cuadro anterior podemos apreciar que la recta horizontal de la deflexión característica de 3.66 milímetros, no corta al gráfico hallado por la curva de deflexión admisible para los diferentes años en el periodo útil del pavimento.

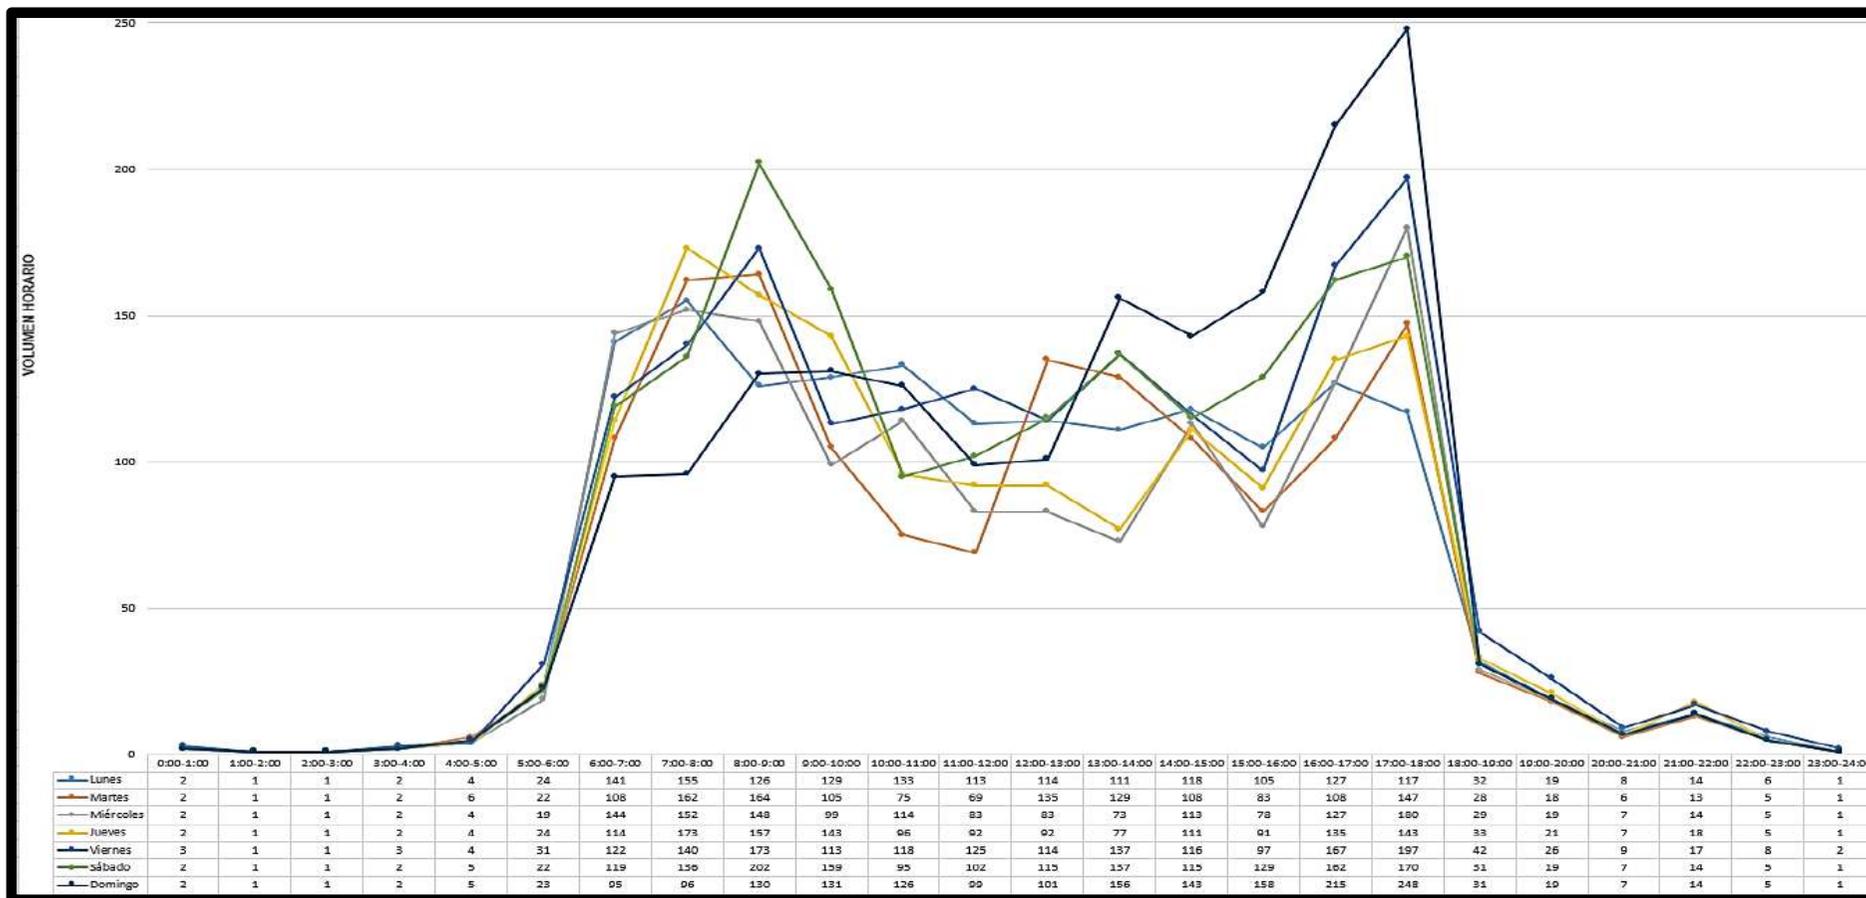
Figura 117. Distribución del volumen horario en la Estación 1. Fuente: Elaboración propia 2019

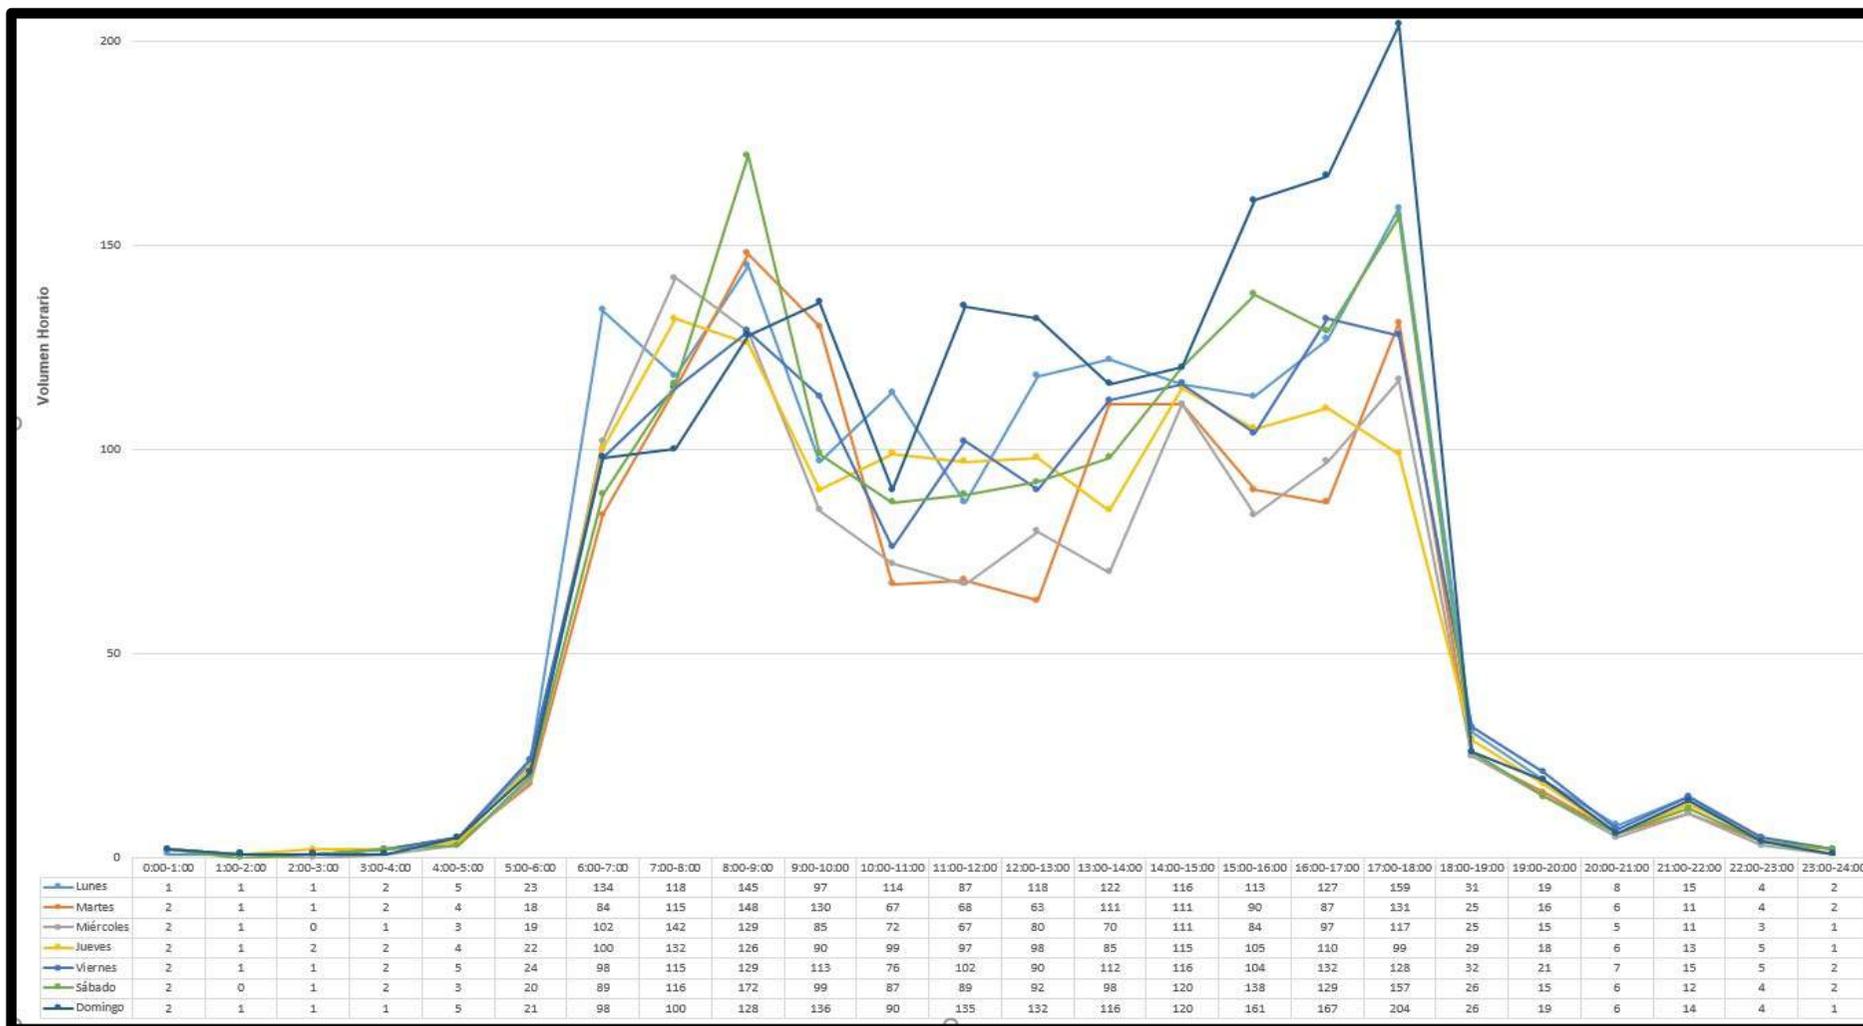
Figura 118. Distribución del volumen horario en la Estación 2. Fuente: Elaboración propia 2019
