UNIVERSIDAD ANDINA DEL CUSCO		TESIS: ANÁLISIS COMPARATIVO ENTRE LAS ESTIMACIONES DEL PORCENTAJE DE VIDA REMANENTE ÚTIL OBTENIDAS A PARTIR DE UNA EVALUACIÓN FUNCIONAL Y UNA EVALUACIÓN ESTRUCTURAL, DEL PAVIMENTO FLEXIBLE EN EL TRAMO TICAPATA - PUMAMARCA EN LA					ESCUELA PROFESIONAL DE INGENIERÍA CIVIL			
TRABAJO DE CAMPO : HOJA DE CAMPO PARA RECOPIACIÓN DE DEFLEXIONES										
DEPARTAMENTO :	CUSCO						PRESIÓN DE INFLADO:	80 PSI		
PROVINCIA :	CUSCO						CARGA DE EJE:	8.2 tn		
DISTRITO :	SAN SEBASTIÁN						MODELO DE LA VIGA BENKELMAN:	ELE 47-1460		
LUGAR:	SECTOR TICAPATA - COMUNIDAD DE PUMAMARCA						PRECISIÓN DEL DIAL:	0.1 mm		
DÍA:	1						PROGRESIVA INICIAL:	1+683 Km		
FECHA:	23/08/2019						PROGRESIVA FINAL:	3+834 Km		
TESISTA:	BACH. VLADIMIR BENITO CÁRDENAS						FORMA DE MEDICIÓN:	INTERCALADA		
PROGRESIVA ORIGINAL DE LA CARRETERA ENACAO -ABRA CCORAO	PROGRESIVA RELATIVA	CARRIL	LECTURAS DE DEFLEXIÓN EN CAMPO (mm)					ESPESOR DE ASFALTO EN PULGADAS	TEMPERATURA (°C)	OBSERVACIONES

3.8.2. Estimación del porcentaje de vida remanente útil a partir una evaluación funcional con nivel topográfico en el pavimento flexible del tramo Sector T'icapata – CC de Pumamarca, de carretera ENACO – A

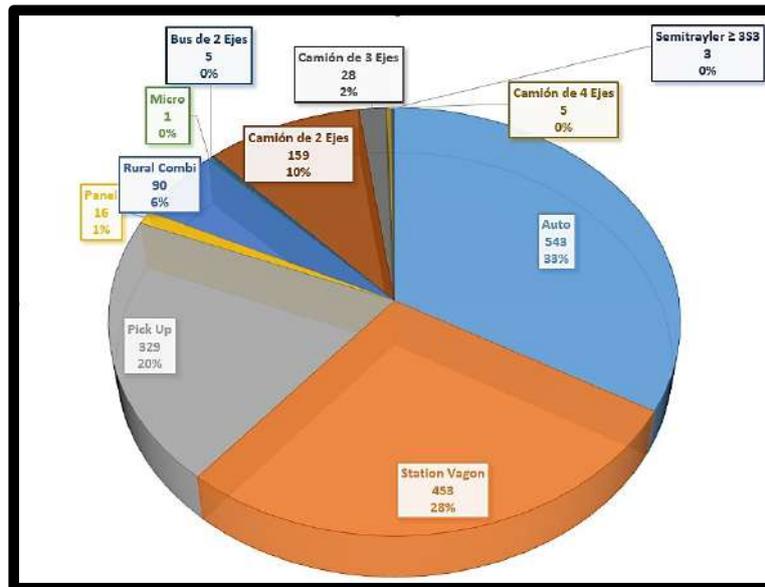
Figura 119. Composición del Trafico en porcentaje del tramo en estudio. Fuente: Elaboración propia 2019

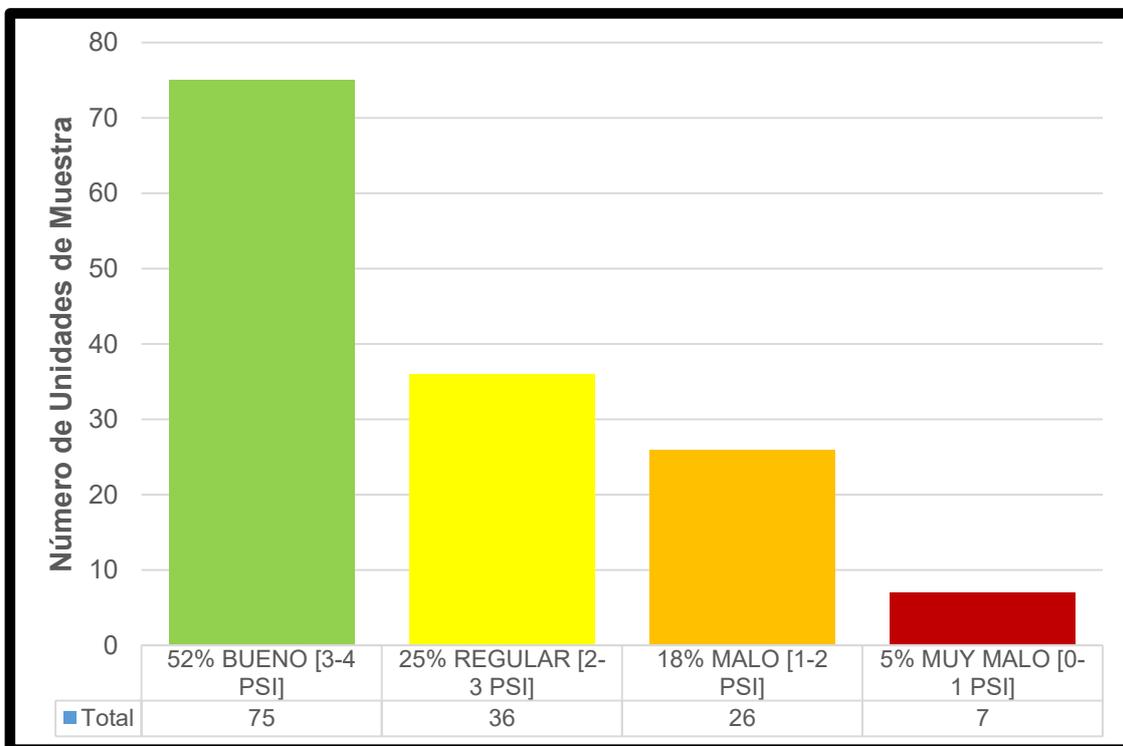
Figura 120. Cualificación de las Unidades de Muestra en función de la escala de Transitabilidad, del carriz izquierdo. Fuente: Elaboración Propia 2019

Del cuadro anterior podemos extraer el siguiente gráfico de barras que nos permita interpretar de mejor y el estado de las Unidades de Muestra en el carriz izquierdo de descendente.

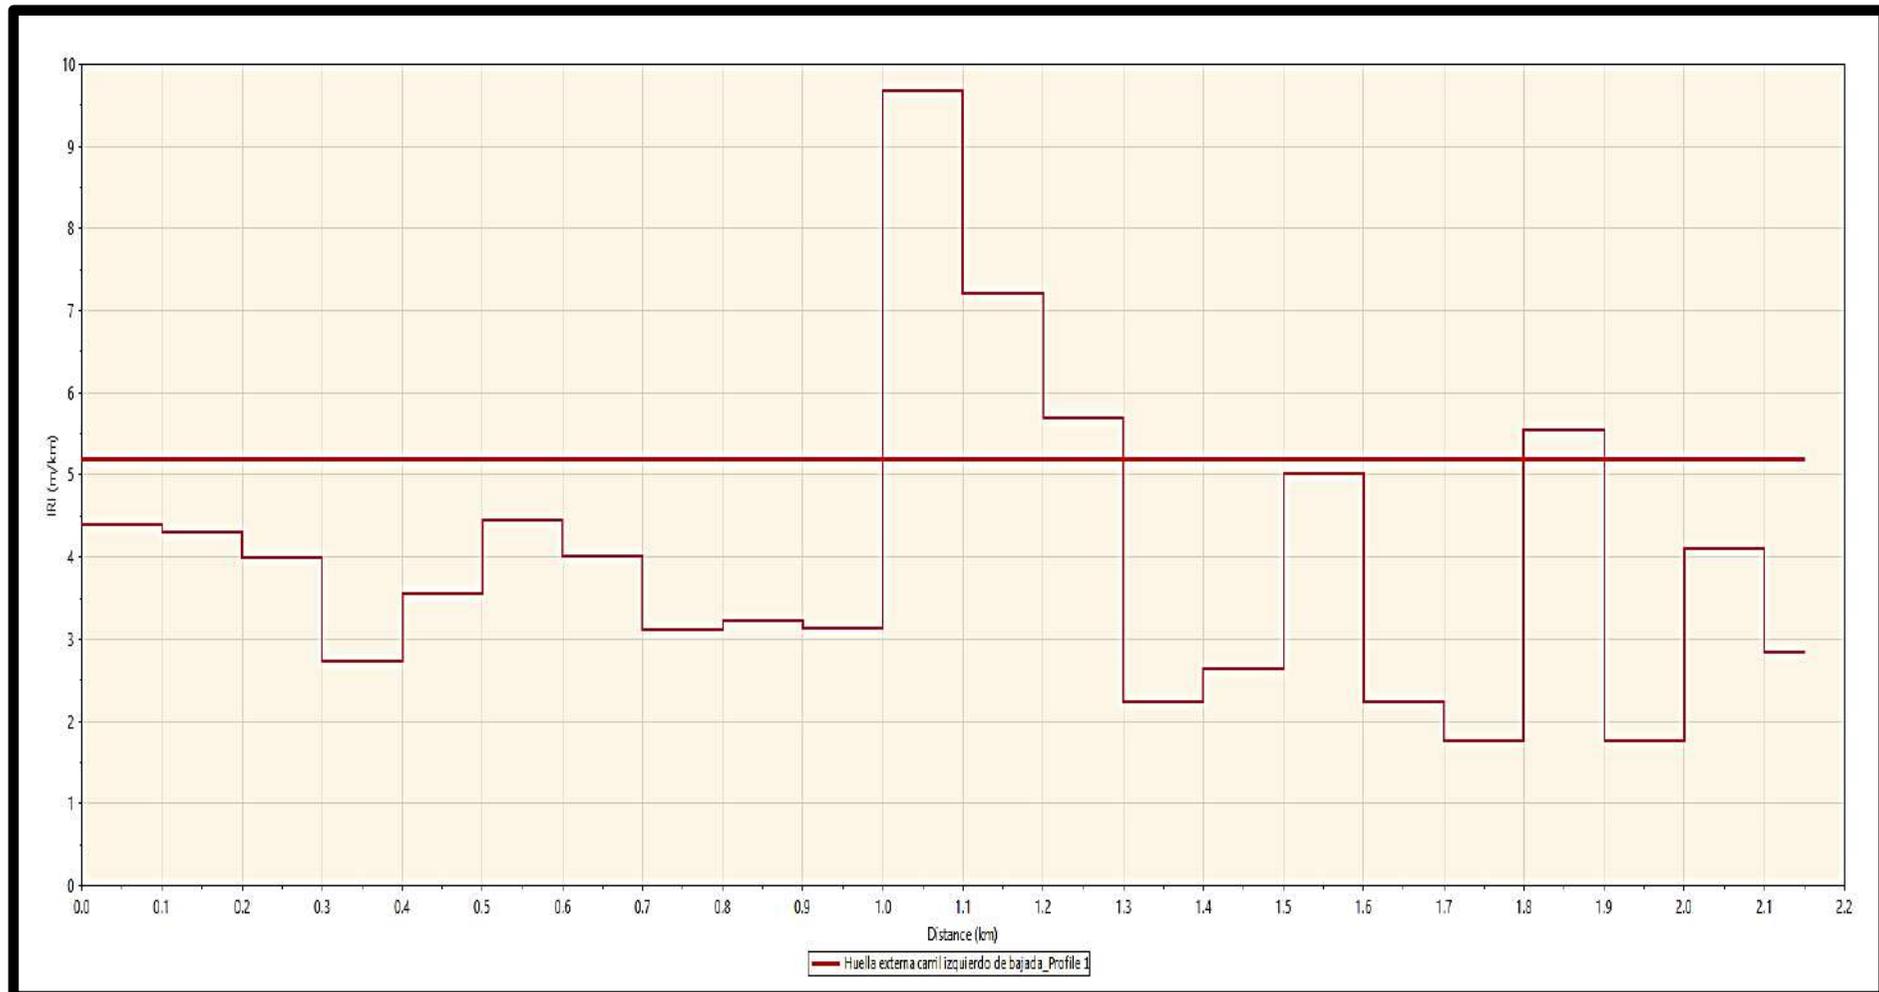
Figura 121. Valores del Índice de Rugosidad Internacional – IRI cada 100 metros. Fuente: Software ProVAL 3.61.30

Los anteriores valores del Índice de Rugosidad Internacional – IRI podemos graficarlos cada 100 metros para el carril izquierdo descendente o de descendente, para poder observar su variación en el tramo de estudio.

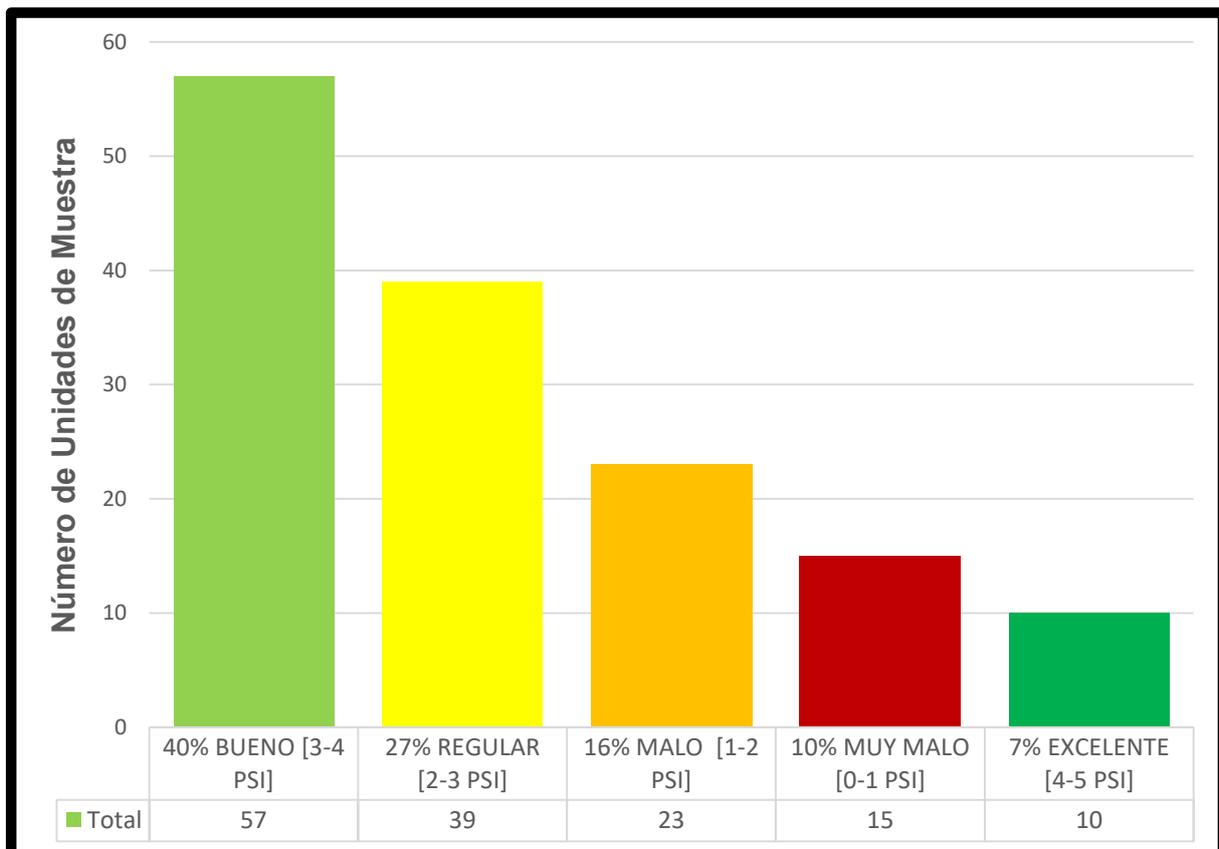
Figura 122. Cualificación de las Unidades de Muestra en función de la escala de Transitabilidad, del carril derecho. Fuente: Elaboración Propia 2019

Del cuadro anterior podemos extraer el siguiente gráfico de barras que nos permita interpretar de mejor y el estado de las Unidades de Muestra en el carriz derecho de ascendente.

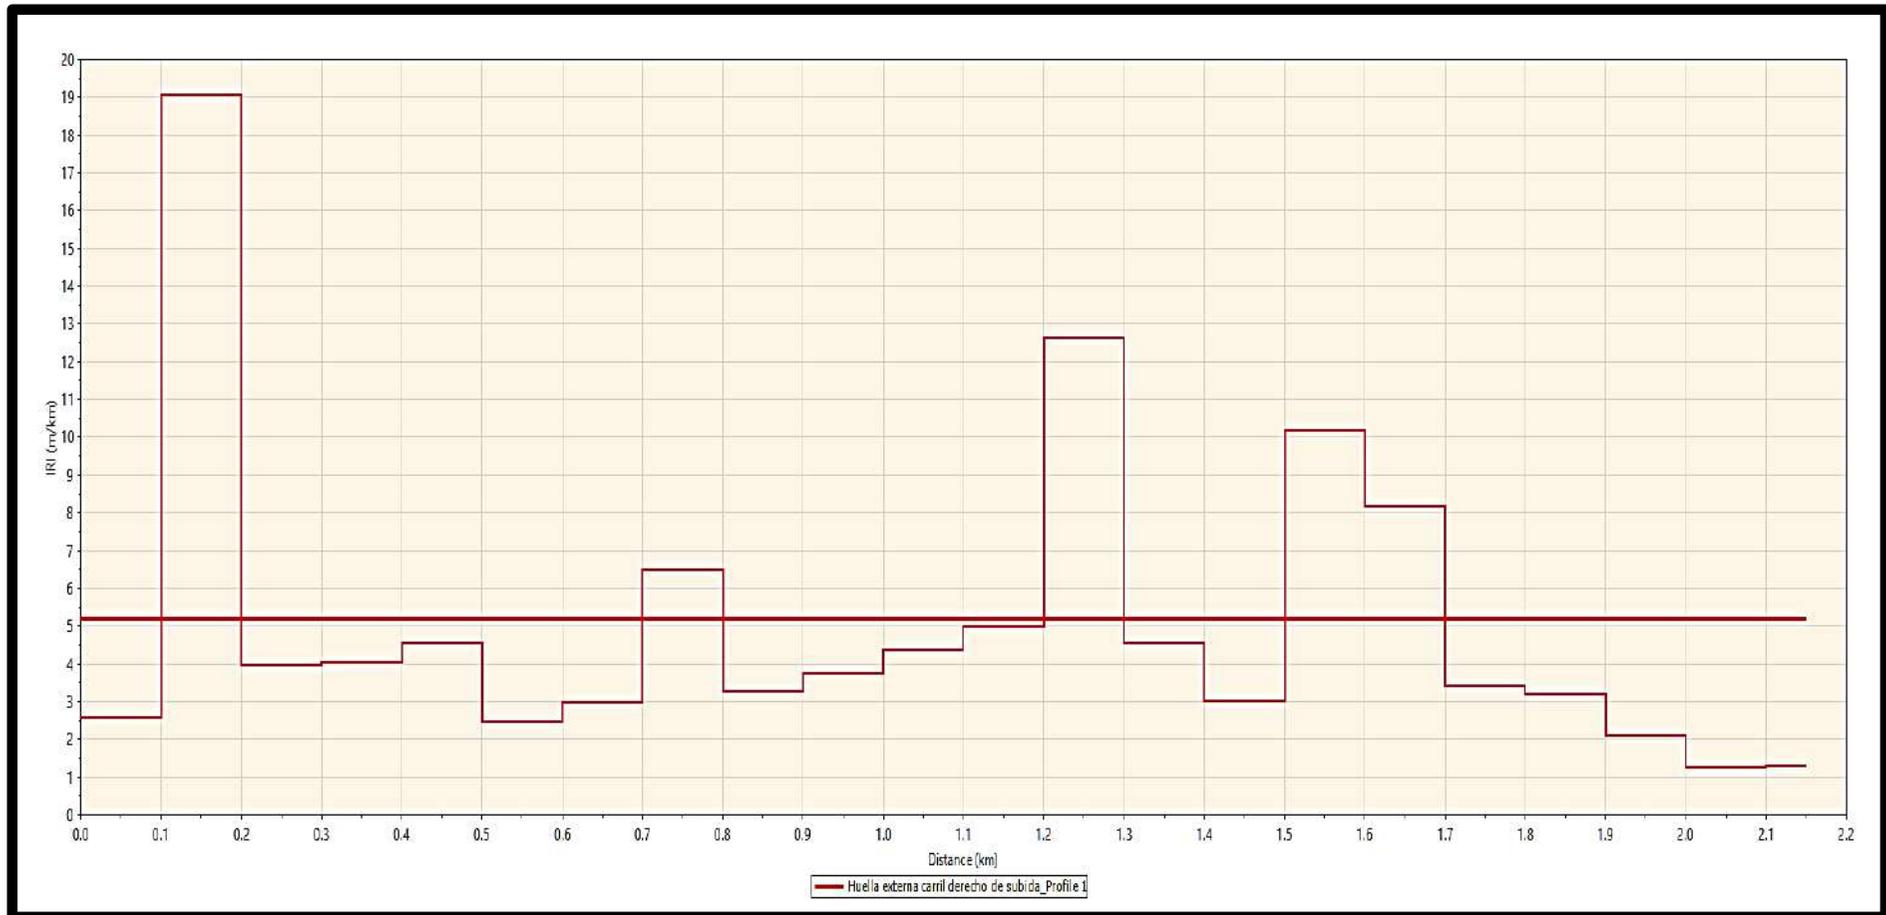
Figura 123. Variación del Índice de Rugosidad Internacional – IRI por cada 100 en el tramo de estudio. Fuente: Software ProVAL 3.61.30

Los anteriores valores del Índice de Rugosidad Internacional – IRI podemos graficarlos cada 100 metros para el carril izquierdo ascendente o de ascendente, para poder observar su variación en el tramo de estudio.

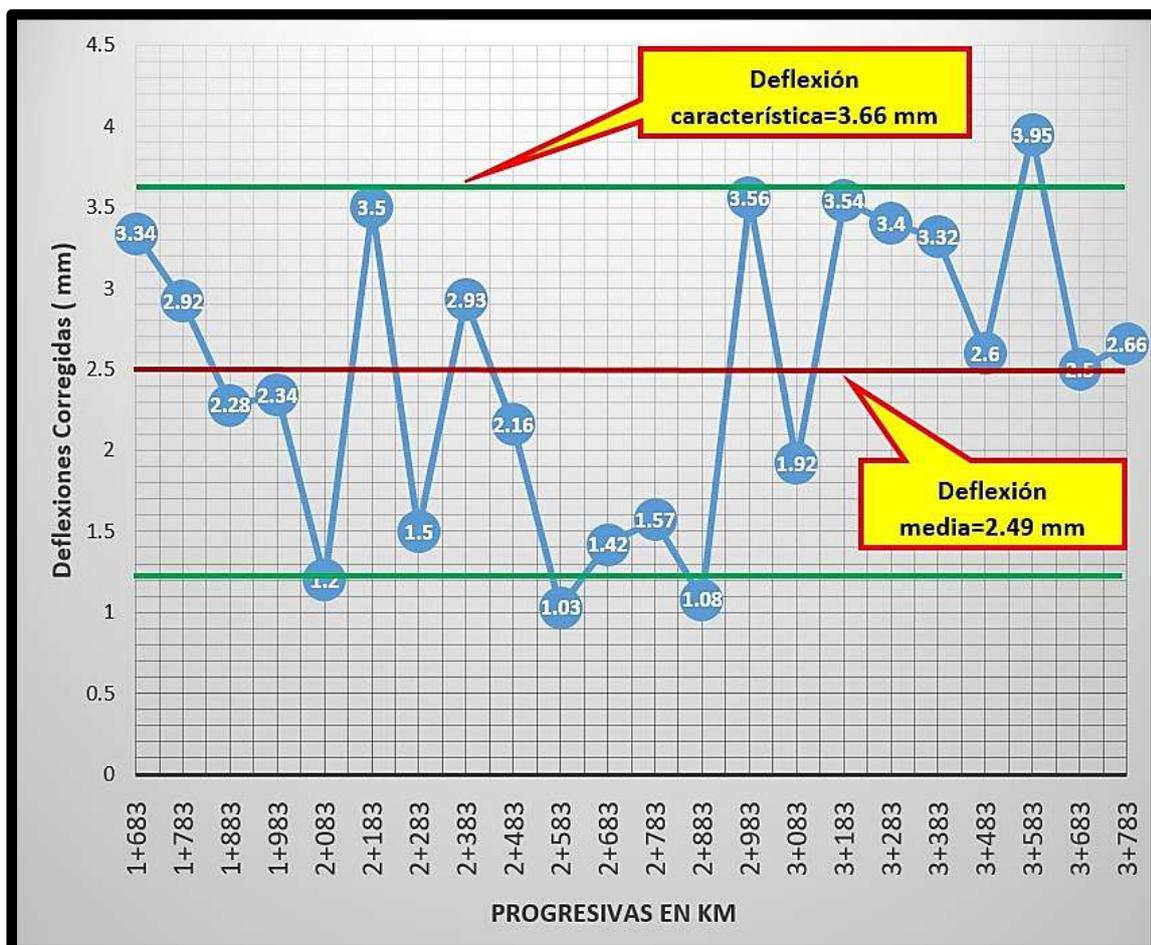
Figura 124. Análisis estadístico y deflectograma. Fuente: Elaboración propia 2019

En cuanto a las deflexiones máximas corregidas por relación del brazo de la Viga Benkelman, por temperatura y por estacionalidad; podemos obtener el siguiente deflectograma.

En el deflectograma anterior se puede apreciar que la deflexión máxima alcanzada fue de 3.95 milímetros en la progresiva 3+583 Km; y la deflexión mínima fue de 1.03 milímetros en la progresiva 2+583 Km. También se puede apreciar que en el tramo la deflexión media fue de 2.49 milímetros y la deflexión característica obtenida fue de 3.66 milímetros.

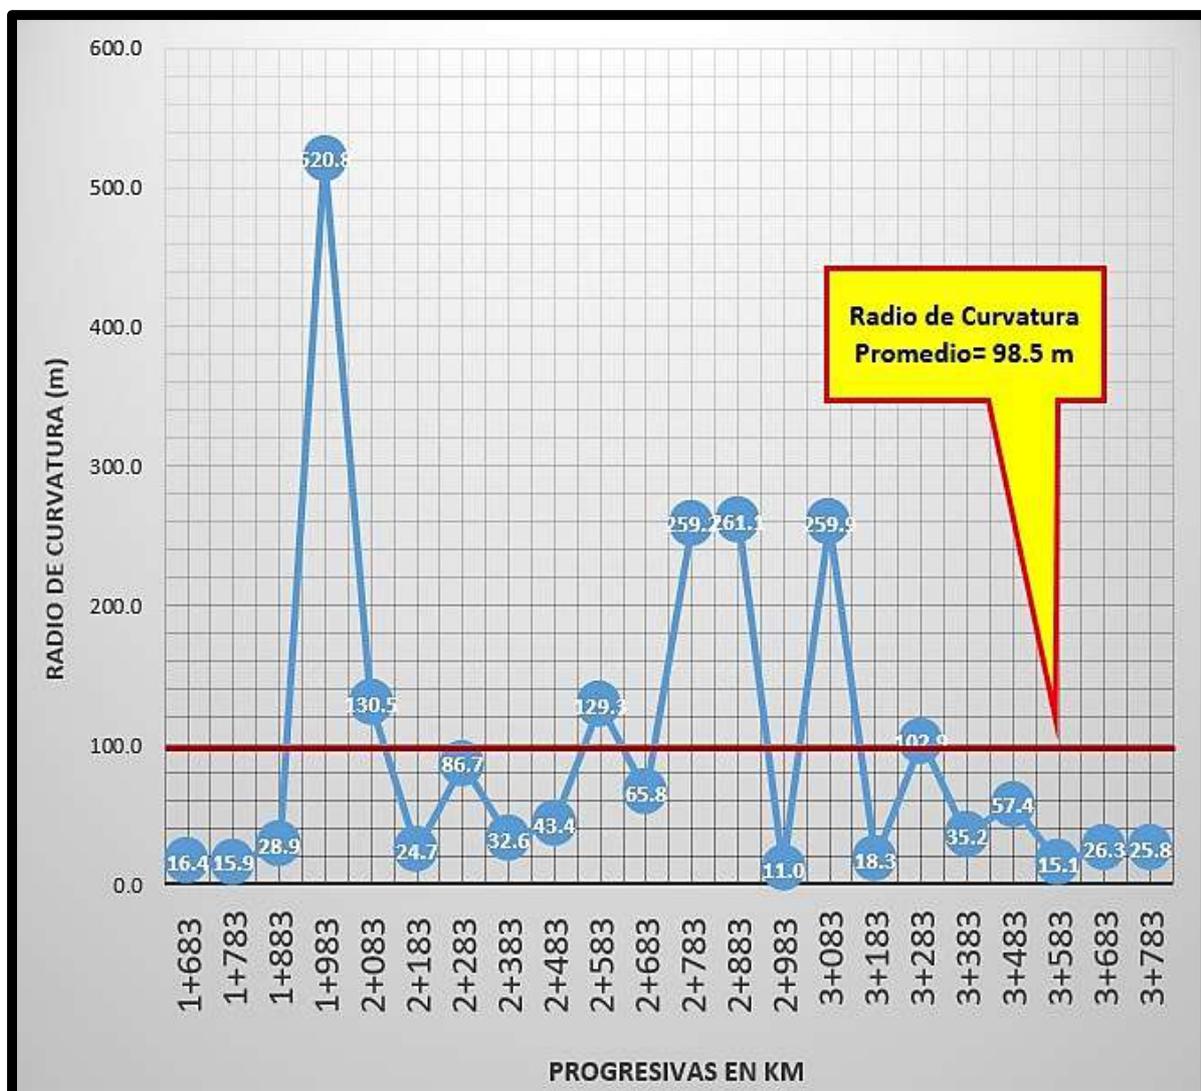
Figura 125. Variación del radio de curvatura en el tramo en estudio. Fuente: Elaboración propia 2019

A continuación, se muestra un gráfico de la variación del Radio de Curvatura calculado, por cada progresiva en el tramo Sector de T'icapata – Comunidad de Pumamarca, de la Carretera ENACO – Abra Ccorao.
