UNIVERSIDAD ANDINA DEL CUSCO

ESCUELA PROFESIONAL DE INGENIERÍA CIVIL

PROPUESTA DE GESTIÓN DEL RIESGO SÍSMICO EN  
UN SECTOR DEL CENTRO HISTÓRICO DE LA CIUDAD  
DEL CUSCO, CON UN ENFOQUE DE DISTRITO  
RESILIENTE.

2016

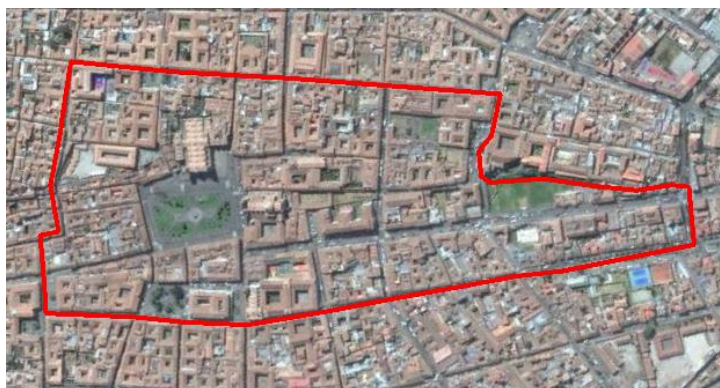
FIGURA N° 4 ZONA DE ESTUDIO

- Luego de haber recorrido el centro histórico de la Ciudad del Cusco, mediante el programa Google Earth se empezó a delimitar la zona de estudio, tomando en cuenta una zona que cuente con áreas libres, calles principales, instituciones públicas y privadas importantes, luego con los planos obtenidos del Ministerio de Cultura se obtienen datos sobre el número de edificaciones, estado de conservación, habitabilidad, número de pisos, material de construcción
- La zona de estudio está comprendida entre las calles:
- San Andrés, Plateros, San Bernardo y Santa Teresa por el este, Santo Domingo y Puente Rosario Por el sur, por el oeste San Agustín, Herrajes y Calle Palacios, y por el norte Huaynapata y Calle Tigre.

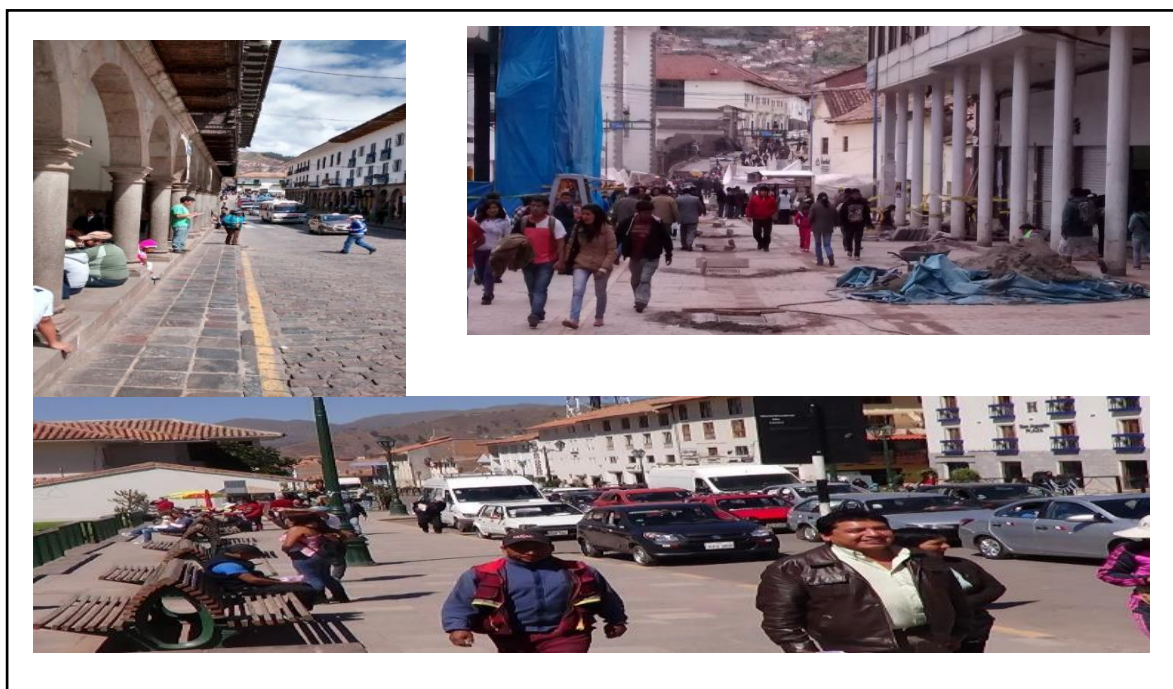
*FIGURA N° 7 TOMA DE DATOS PARA AFOROS PEATONALES Y VEHICULARES.*

El procedimiento que se siguió fue el conteo de personas en todas las calles involucradas en espacios de 15 minutos durante una hora, se consideraron los dos sentidos de las calles para el conteo, la hora en las que se realizó el conteo fueron horas punta siendo estas desde las 11:00 hasta la 13:00, de lunes a viernes desde el 1 de Junio al 20 de Junio del 2014.

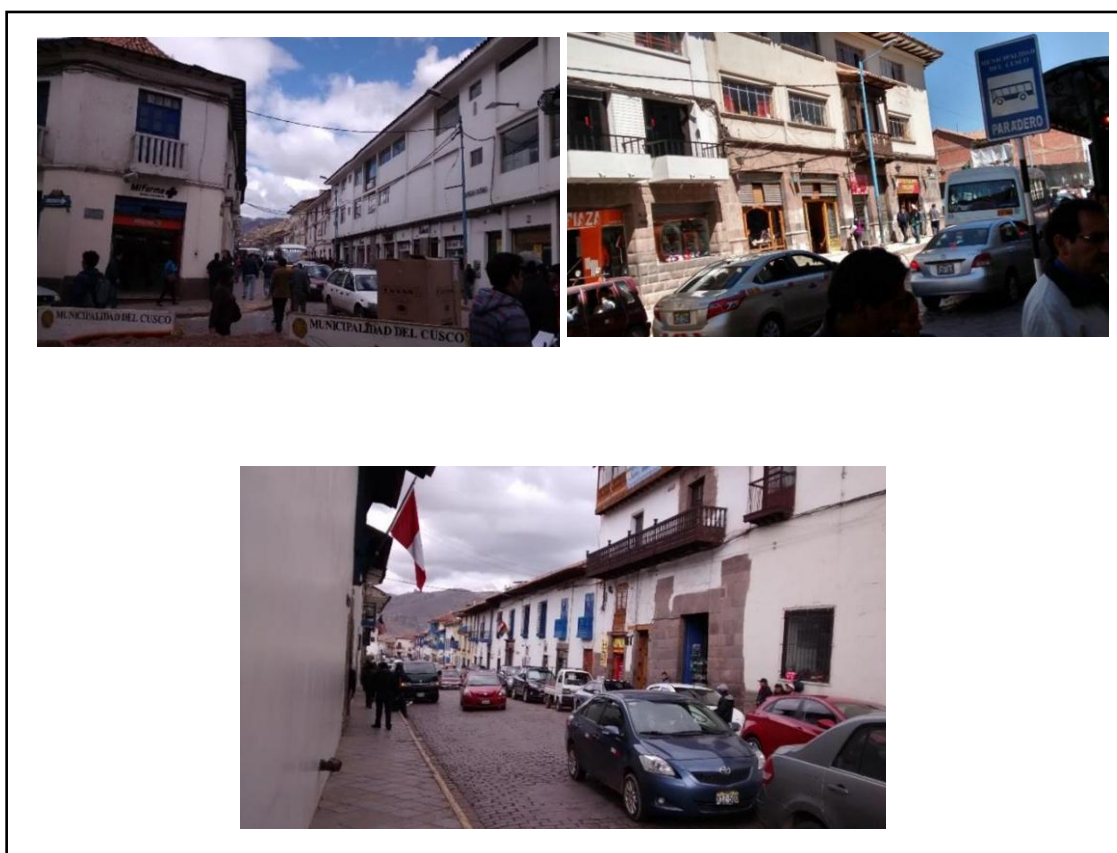
FIGURA N° 8 AFORO VEHICULAR

El procedimiento que se siguió fue el conteo de vehículos en todas las calles involucradas en espacios de 15 minutos durante una hora, se consideraron los dos sentidos de las calles para el conteo, la hora en las que se realizó el conteo fueron horas punta siendo estas desde las 11:00 hasta la 13:00, los días en los que se realizaron fueron de Lunes a Viernes del 1 de Junio al 20 de Junio del 2014.
