UNIVERSIDAD ANDINA DEL CUSCO

TESIS

**PROPUESTA DE RESTAURACIÓN Y REHABILITACIÓN ARQUITECTÓNICA
DEL POLVORÍN DE SAN CARLOS EN EL CUSCO**

2021

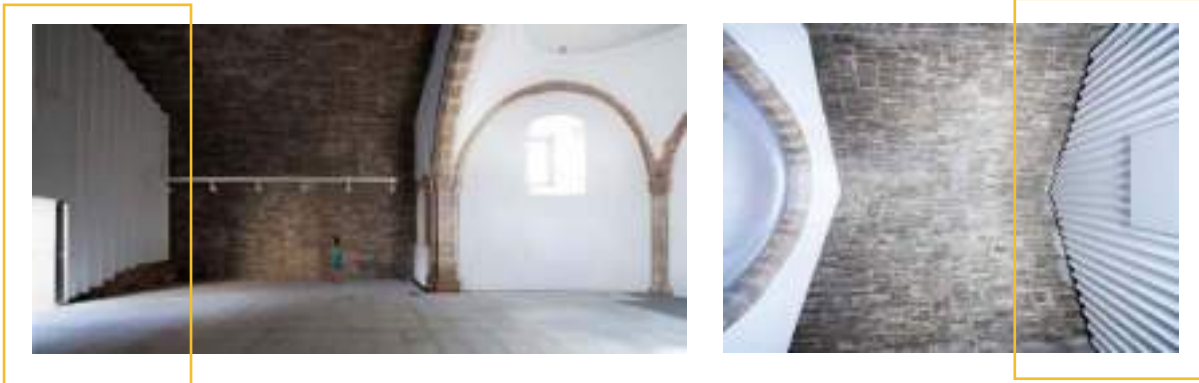
Asimismo, considerando las necesidades de la actualidad se toma en cuenta la absorción acústica interior evitando las reverberaciones de resonancia exorbitantemente incómodas. Para ello, se ha incorporado al muro del trasdós de la fachada principal, unas piezas biseladas de

madera maciza para absorber y aniquilar las ondas acústicas secundarias y por último, mejorar el confort de la ermita.

Figura 15: Introducción de Muro con Madera Maciza. Fuente: ArchDaily.

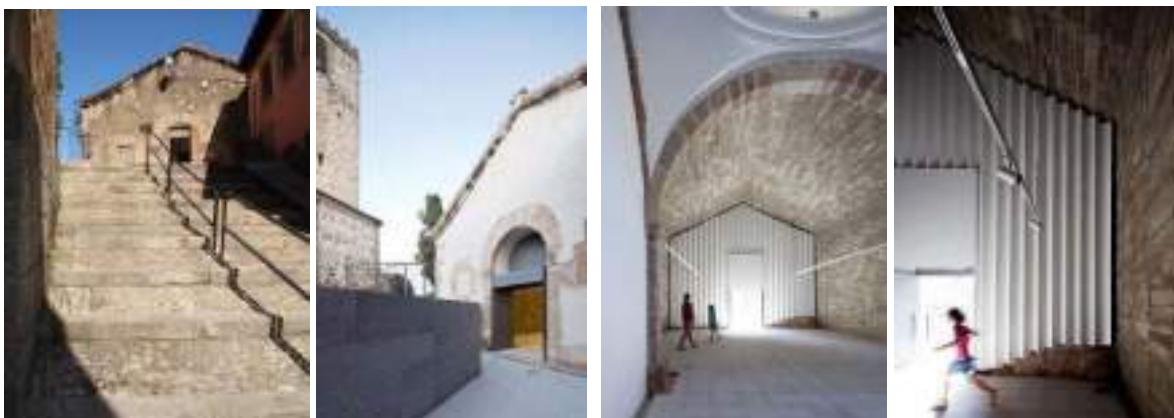
La propuesta hace evidente la introducción de nuevos materiales contemporáneos a una estructura propia original de piedra, respetando los materiales primitivos generando un dialogo continuo entre materiales existentes y nuevos.

Reconoce, respeta y recupera la estructura edilicia de manera equilibrada y justa considerando así que el pasado constituye un ente integro. Se completa la parte desintegrada adaptándose a la tipología que caracteriza y representa el contexto. Es así como se inserta en el tejido urbano y no solo rehabilita la estructura edilicia sino también el entorno inmediato.

Figura 16: Propuesta de intervención de la Ermita. Fuente: ArchDaily

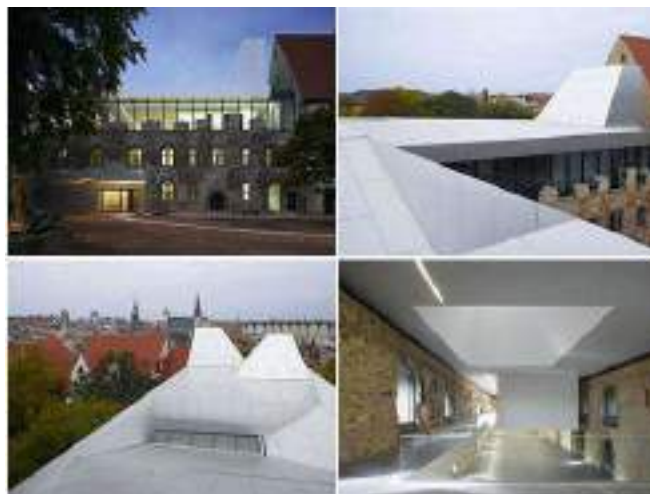
La propuesta de ampliación arquitectónica se basa en una única y clara idea. Se propone la inserción de nueva cubierta, formando parte de una gran plataforma plegada, que se alza y quiebra para permitir el ingreso de la luz de manera natural, y de la cual se establecen los nuevos espacios de exposición. Como consecuencia de esta propuesta, se libera totalmente la planta de la antigua ruina, lo que facilita generar un espacio único capaz de admitir distintas posibilidades expositivas. Esta solución se complementa con la construcción de dos nuevos núcleos de comunicación vertical.

Figura 19: Resultado de ampliación del museo Moritzburg Fuente: ArchDaily.

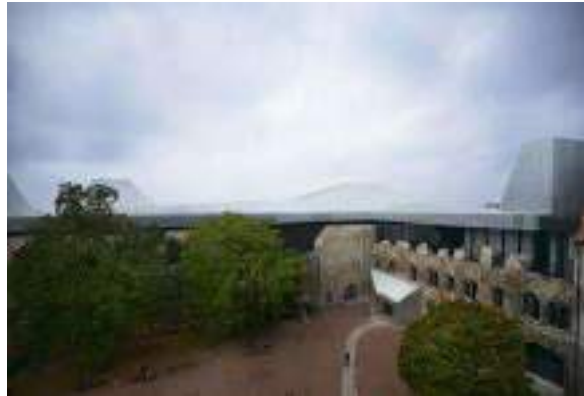
El primero de ellos, se ubica en el ala Norte solucionando la conexión de los distintos niveles que deben comunicarse entre sí. Por otra parte, se constituye un núcleo de acceso a los nuevos espacios expositivos con una nueva torre contemporánea, de 25 metros de altura. Cabe mencionar, que esta se encuentra situada en el lugar que en su día ocupó el bastión perdido.

Figura 20: Resultado de ampliación del museo Moritzburg Fuente: ArchDaily.

Es necesario recalcar que, la nueva intervención de cubiertas y torre metálicas se distingue y dialoga en su geometría angulosa con la irregular volumetría de las elevadas cubiertas ya existentes en el castillo.

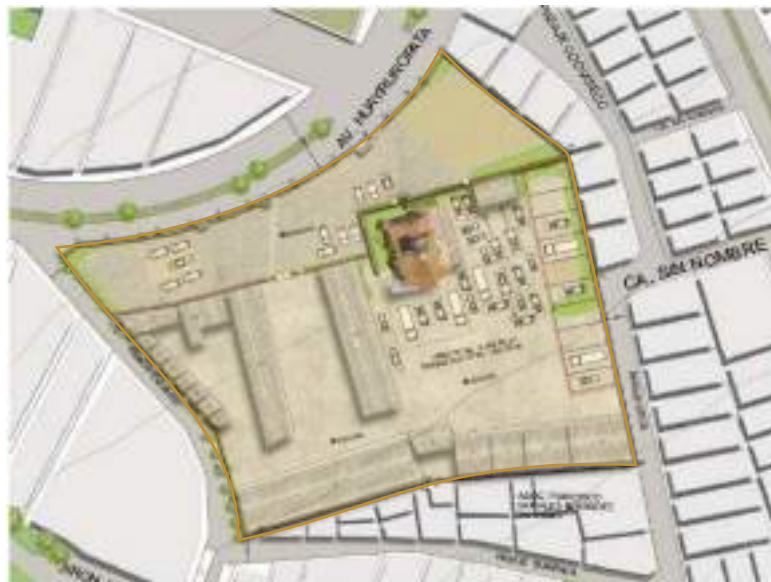
Figura 24: Plano referencial perimétrico del estado actual del polvorín de San Carlos en Cusco observándose que a su alrededor se aglomeran camiones, tractores y maquinaria vial. Fuente: Elaboración Propia.

El plano de ubicación, de localización y Perimétrico del almacén de Pólvora de San Carlos se encuentra en el anexo 01; Ver anexo 01.

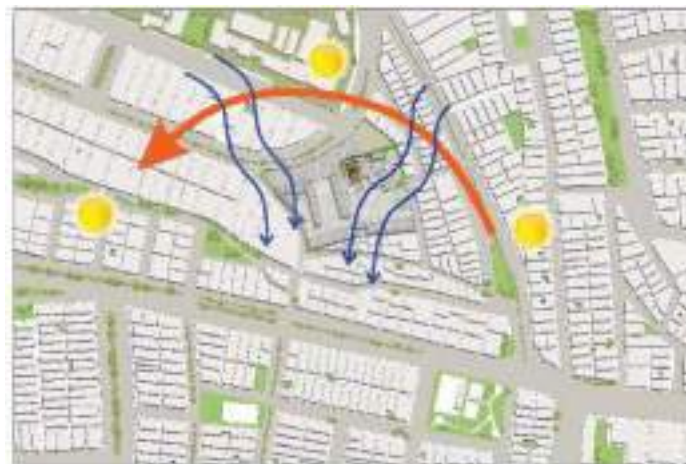
De acuerdo con el análisis ambiental desarrollado para la propuesta de restauración y rehabilitación arquitectónica del Polvorín de San Carlos en Cusco, se concluye que, la propuesta obtendrá un adecuado asoleamiento en beneficio a su ubicación Geografía, tanto en el exterior; espacios públicos abiertos, como en el interior de los ambientes designados.

Figura 27: Diagrama grafico del análisis ambiental en el área de intervención. Fuente: Elaboración propia.

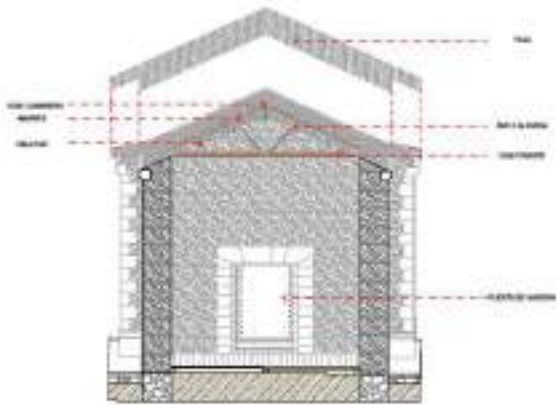
Tabla 10: Cuadro comparativo de la cubierta según el plano original del archivo de indias y la existente. Fuente: Elaboración propia.

<ul style="list-style-type: none"> • Cubierta a dos aguas con 43 grados de pendiente • Estructura principal de hilera y pares. • Componentes: hileras, pares, nudillos y tirantes, de madera eucalipto en su forma rolliza, amarradas con tiento 	<ul style="list-style-type: none"> • Cubierta a dos aguas con 23.5 grados de pendiente • Estructura principal de: par y nudillo. • Componentes: hileras, pares, nudillos y tirantes, de madera eucalipto en su forma rolliza, amarradas con tiento (cuero de vaca),

<p>(cuero de vaca), sobre los cuales descansa el kur-kur, la torta de barro y la teja colonial (Viñuales, 2014).</p> <ul style="list-style-type: none">• Elemento decorativo en la parte superior como pináculo.	<p>sobre los cuales descansa el kur-kur, la torta de barro y la teja colonial.</p> <ul style="list-style-type: none">• Sin elemento decorativo en la parte superior.
--	--

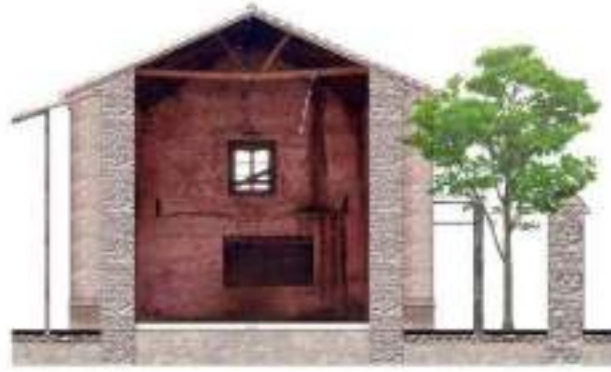
Figura 50: Fotomontaje del estado actual del almacén mayor de pólvora, donde se evidencia la estructura de techo. Fuente: Elaboración propia.

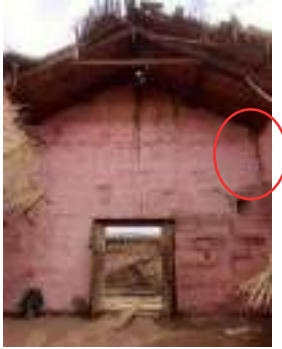
Falla por tracción	<p>Movimiento de muros a causa de las fuerzas sísmicas perjudicando el muro con una falla por tracción en las esquinas de la fachada principal. (terremoto 1950).</p>	<p>Se colocará una viga collar y tirantes que confinara y</p>

ayudaran a tensionar la estructura edilicia evitando el colapso, Posteriormente se reforzará con fibra de vidrio	
	Movimiento de muros a causa de las fuerzas sísmicas (terremoto 1950) perjudicando el muro con una falla en el centro de la fachada posterior.

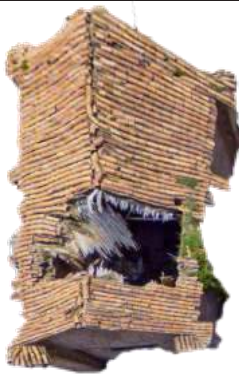
Causa natural de acción prolongada	Humedad

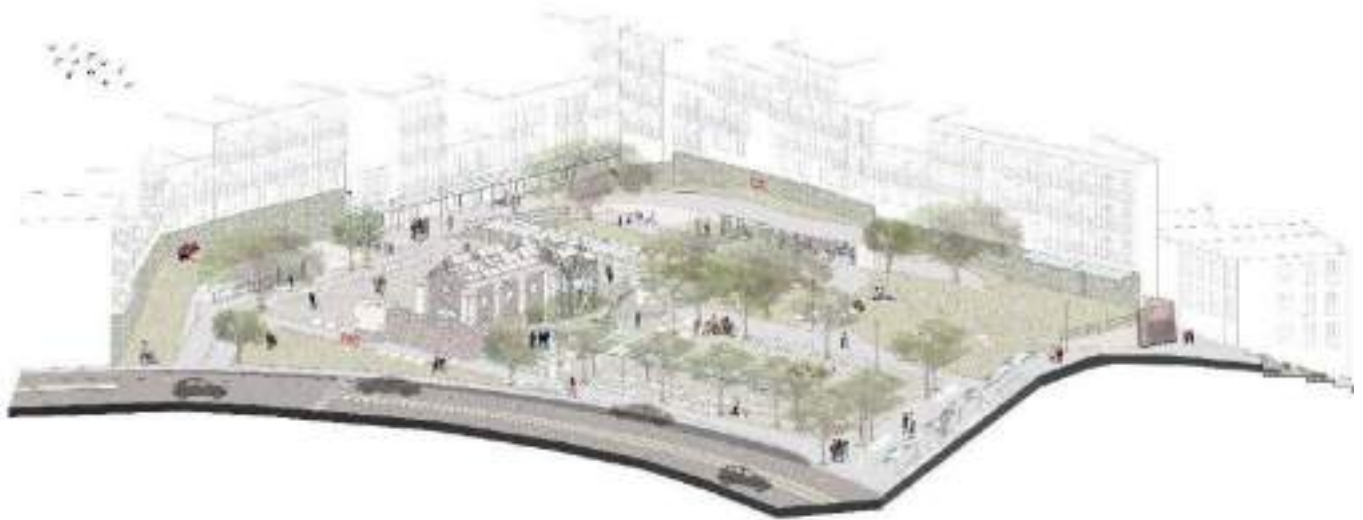
Figura 60: Anteproyecto de propuesta de restauración y rehabilitación arquitectónica del polvorín de San Carlos. Fuente: Elaboración propia.

El presente anteproyecto se divide en dos etapas. La primera etapa corresponde al proceso de restauración arquitectónica de la estructura edilicia y la segunda etapa corresponde al proceso de la rehabilitación arquitectónica de la estructura edilicia con su entorno inmediato respetando el paisaje urbano.

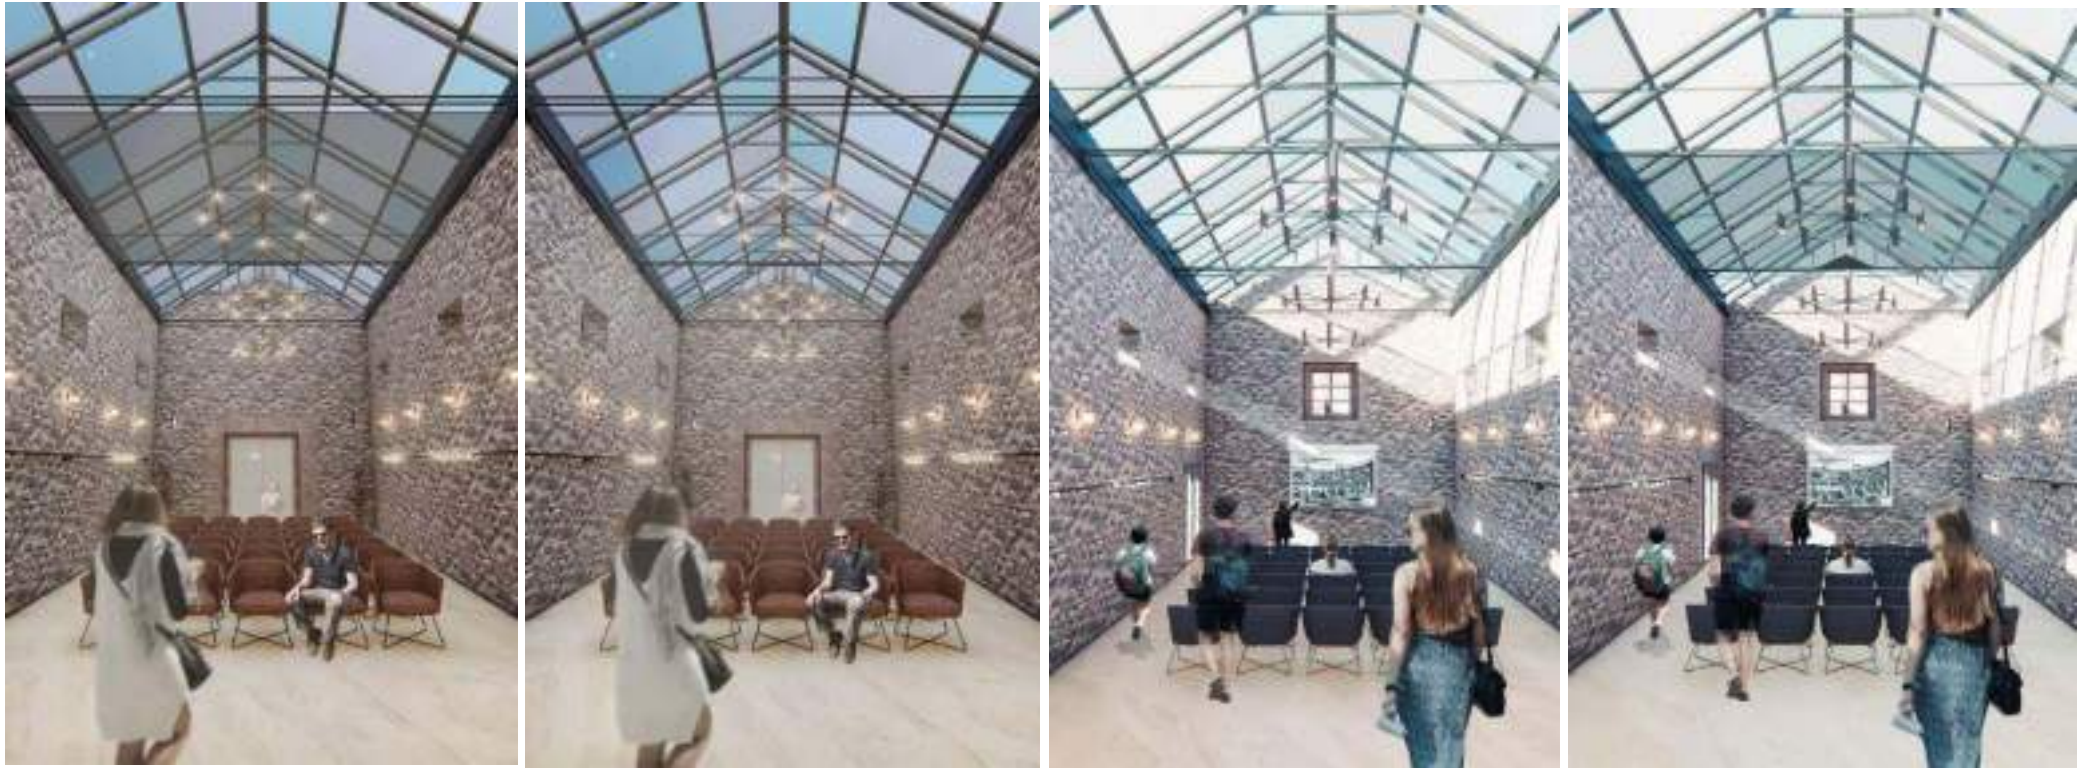
Figura 63: Renders interiores del almacén mayor de pólvora donde se evidencia el respeto a los materiales existentes, las tecnologías y la tipología arquitectónica. Se diferencia la nueva intervención de la existente a través de la materialidad y tecnologías propias del Siglo XXI. Se consolido la estructura edilicia. Fuente: Elaboración propia.

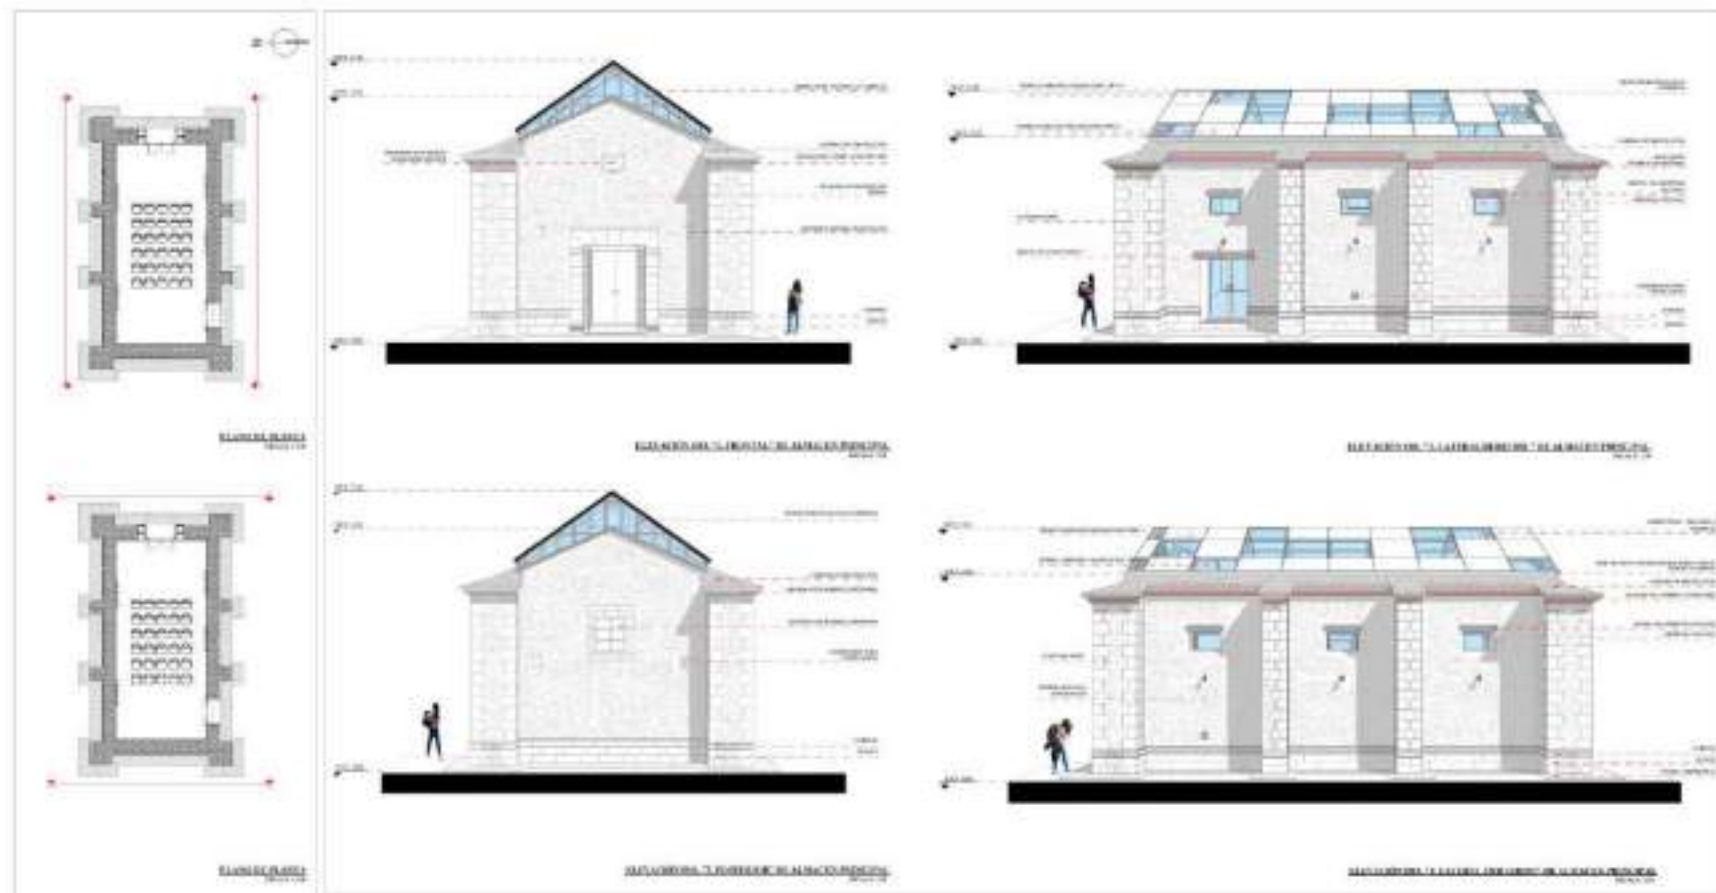
Figura 65: elevaciones de la propuesta de restauración y rehabilitación arquitectónica del almacén mayor de pólvora. En la “elevación Iso. 1 frontal” y “elevación Iso. 2 posterior” se muestra la conservación de los vanos existentes y en la “elevación Iso. 3 lateral izquierda” y “elevación Iso. 4 lateral derecho” se evidencia la apertura de vanos con sus respectivos dinteles; ventanas para la ventilación y una puerta acristalada para la salida directa al exterior. Fuente: Elaboración propia.

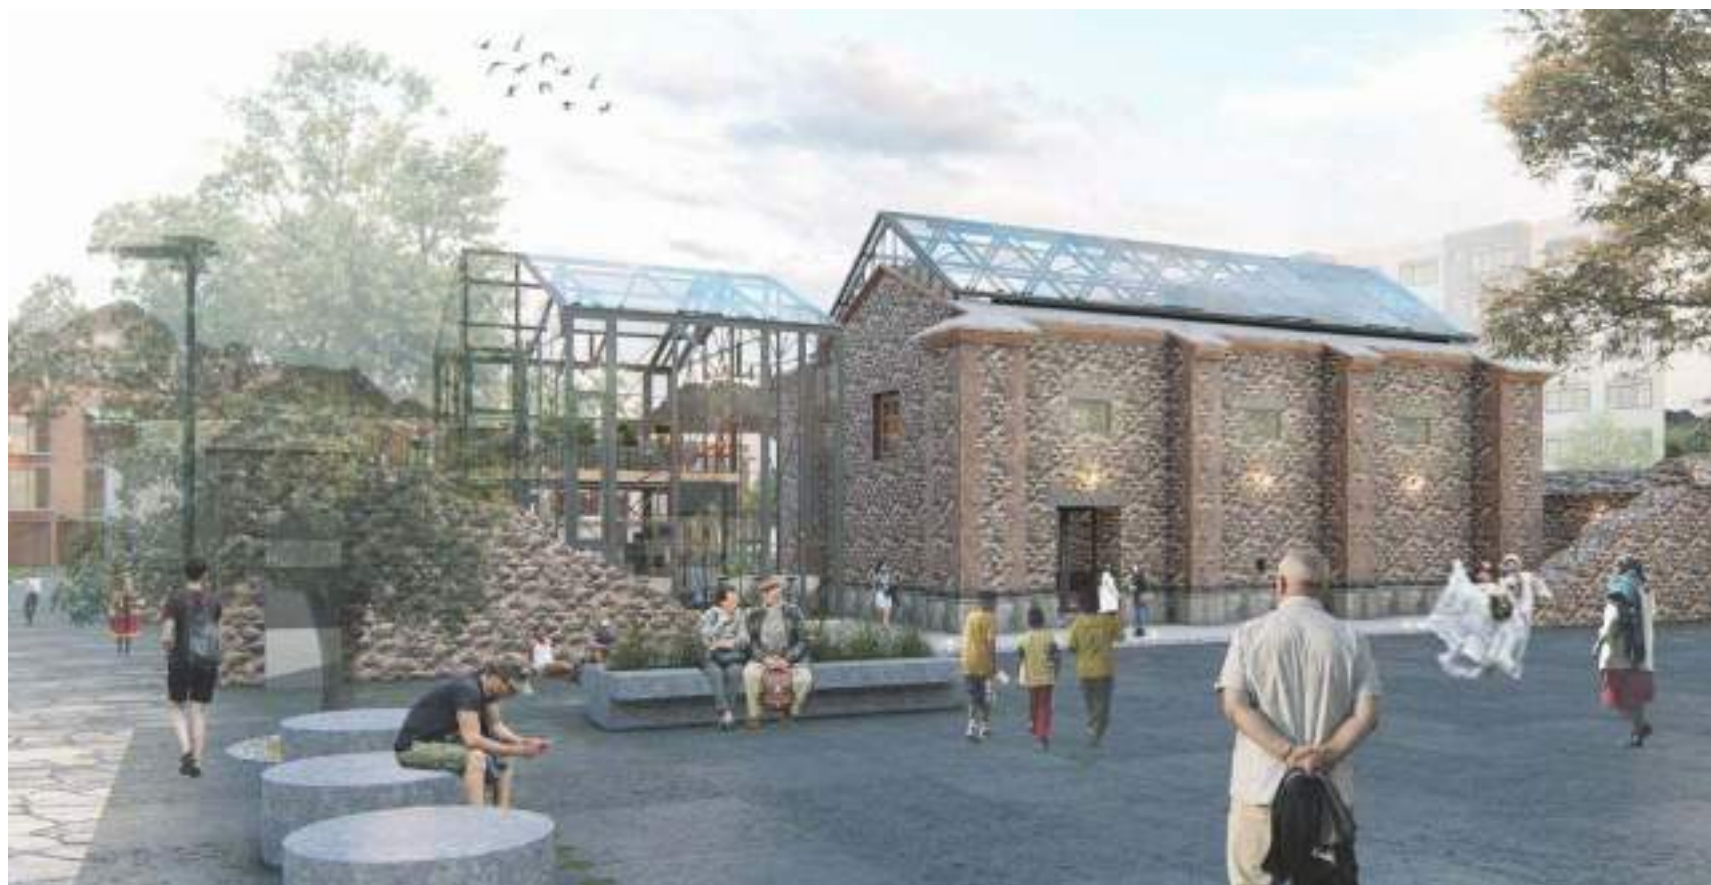
Figura 66: Render de la propuesta de restauración y rehabilitación arquitectónica del polvorín San Carlos, donde se evidencia la aplicación de Capping sobre la estructura del techo para su protección ante las lluvias o animales. Así también se diferencia la nueva intervención de lo existente. Cabe mencionar que la cubierta nueva respeta u considera el Angulo de la antigua cubierta de 33° y la aplica. Fuente: Elaboración propia.

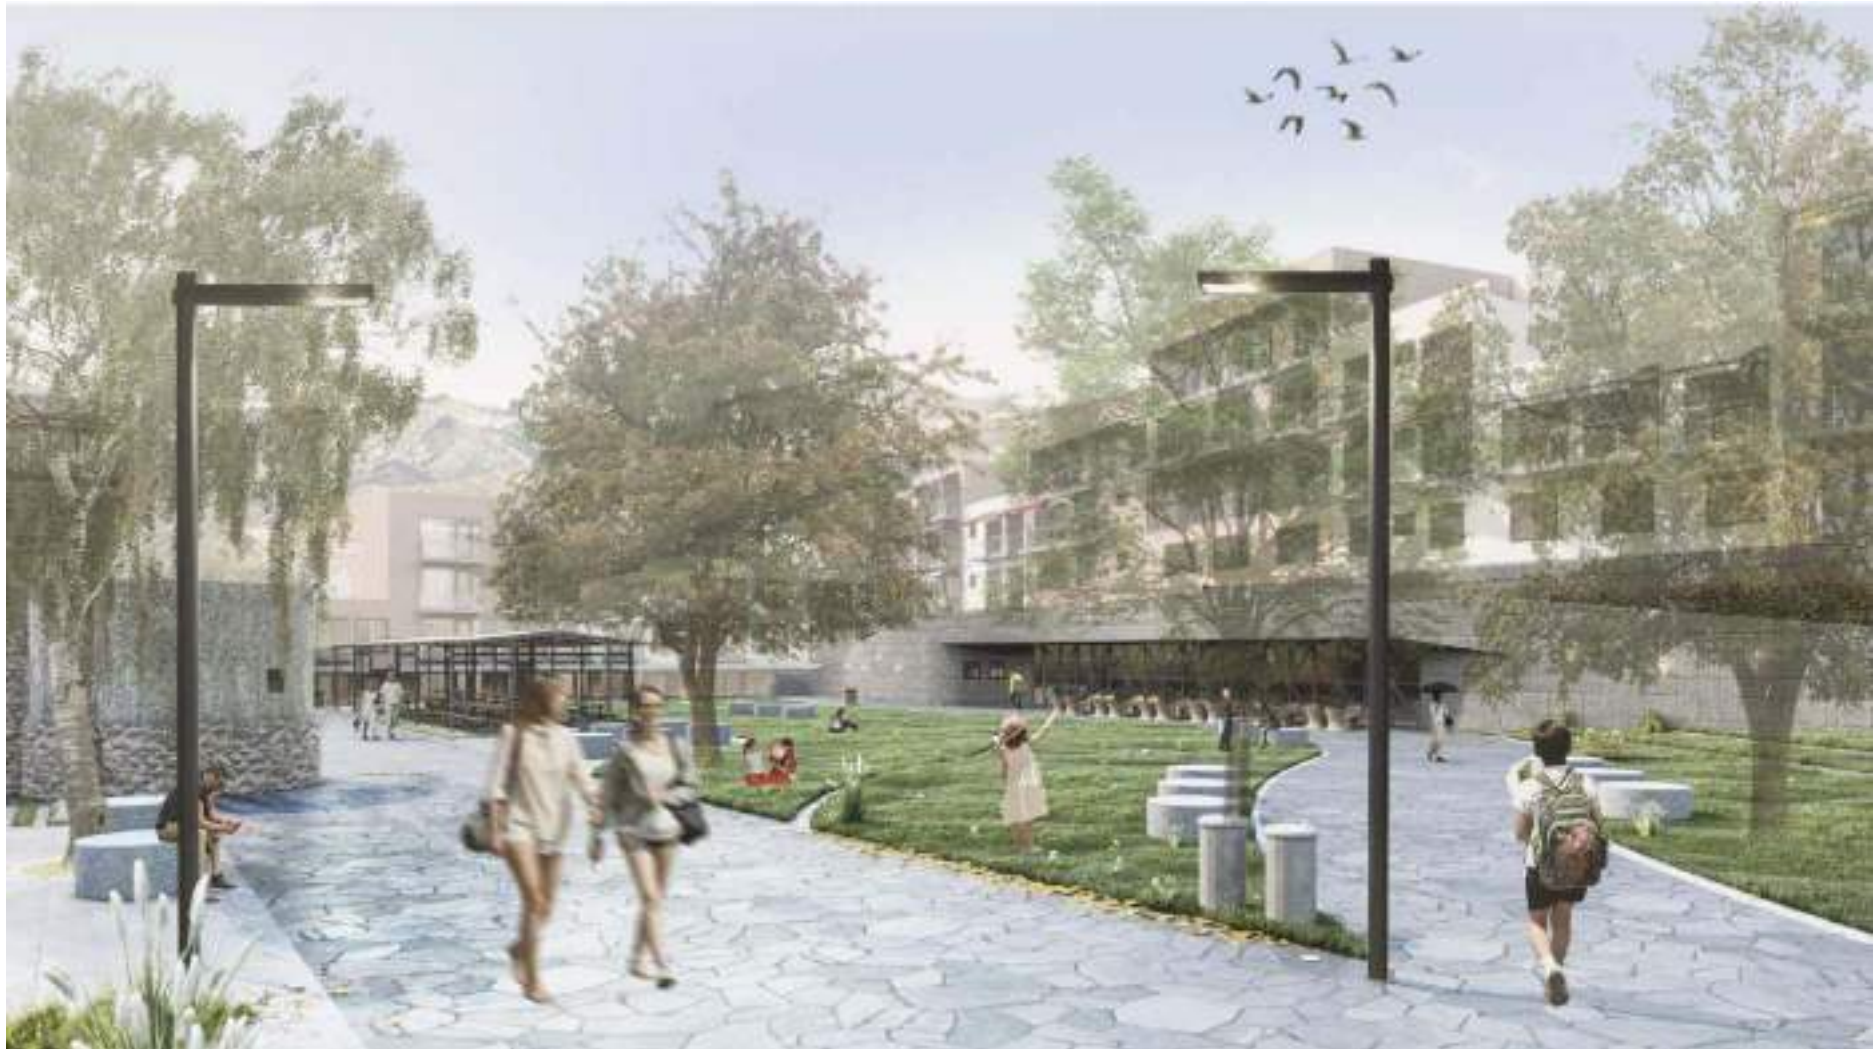
Figura 72: Render exterior de la propuesta de restauración y rehabilitación arquitectónica del polvorín San Carlos. Donde se evidencia la existencia de pasajes netamente peatonales, áreas verdes y servicios complementarios como el restaurante y las pérgolas. Fuente: Elaboración propia.

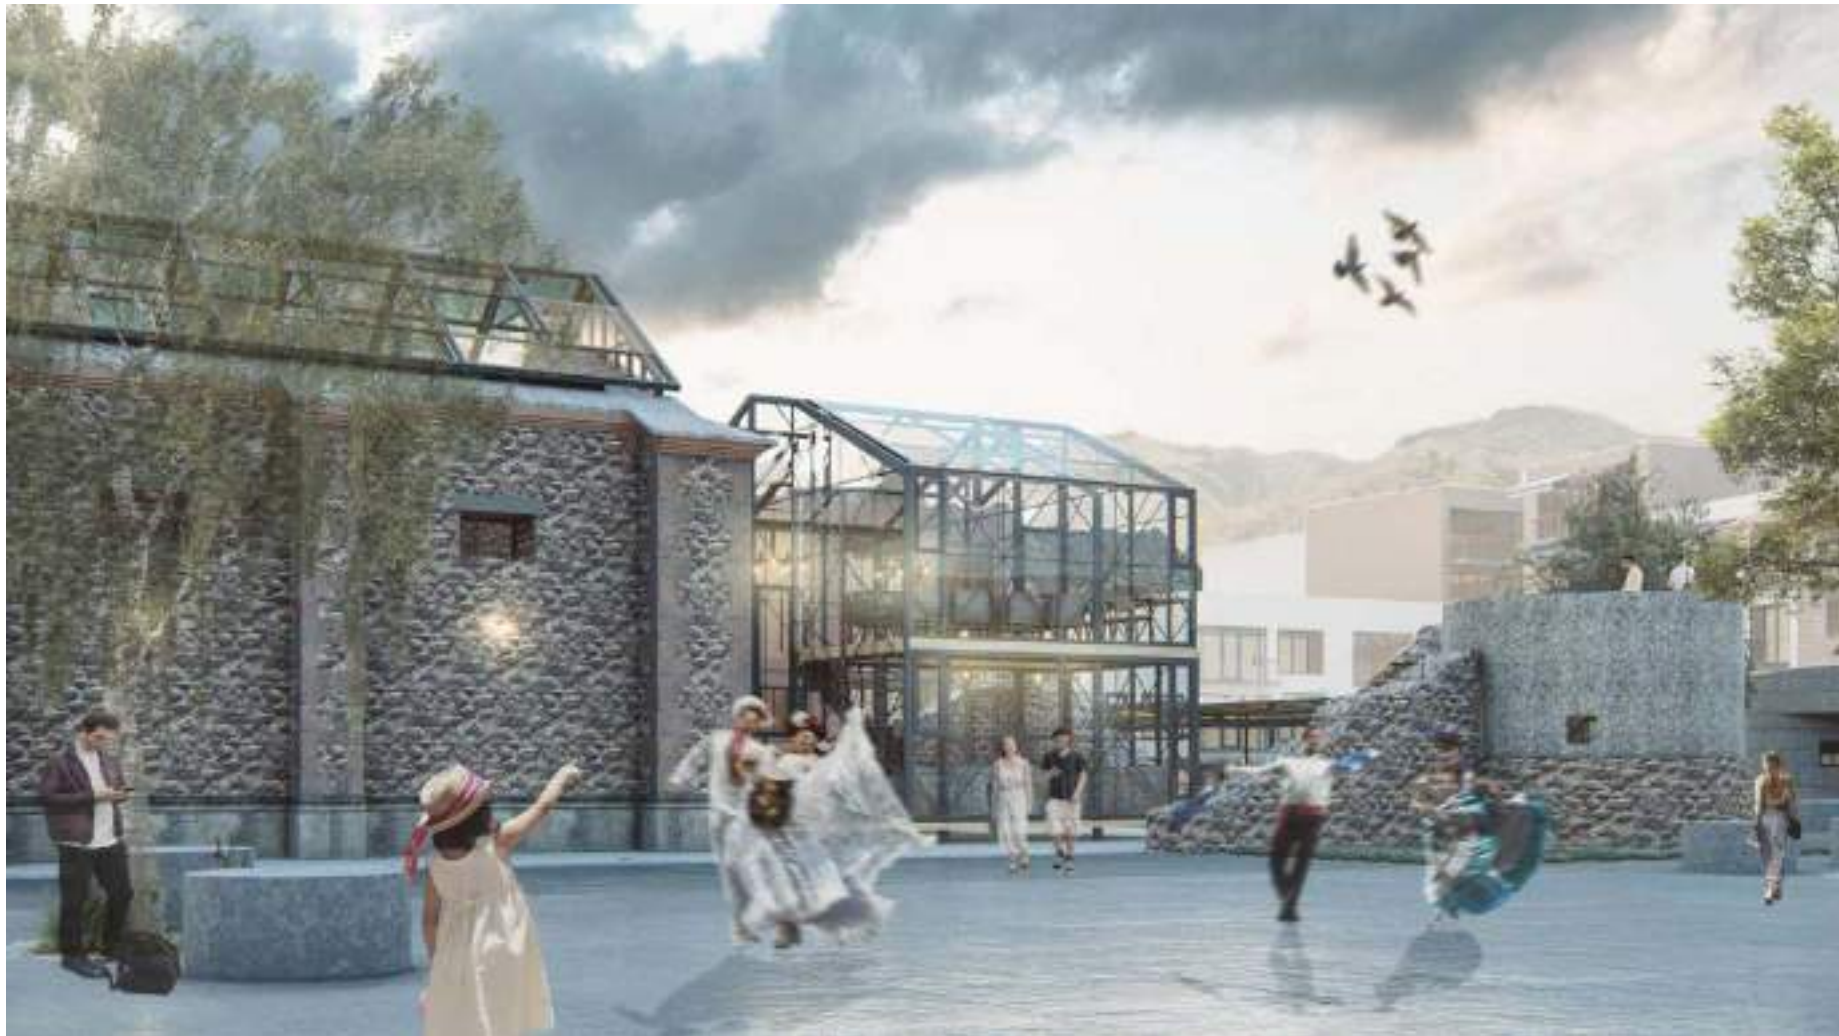
Figura 75: Render de la Vista lateral de la restauración del almacén mayor y el área de coworking. Se evidencia también la reintegración del muro perimetral perdido a través del tiempo y la garita contemporánea. Fuente: Elaboración propia.

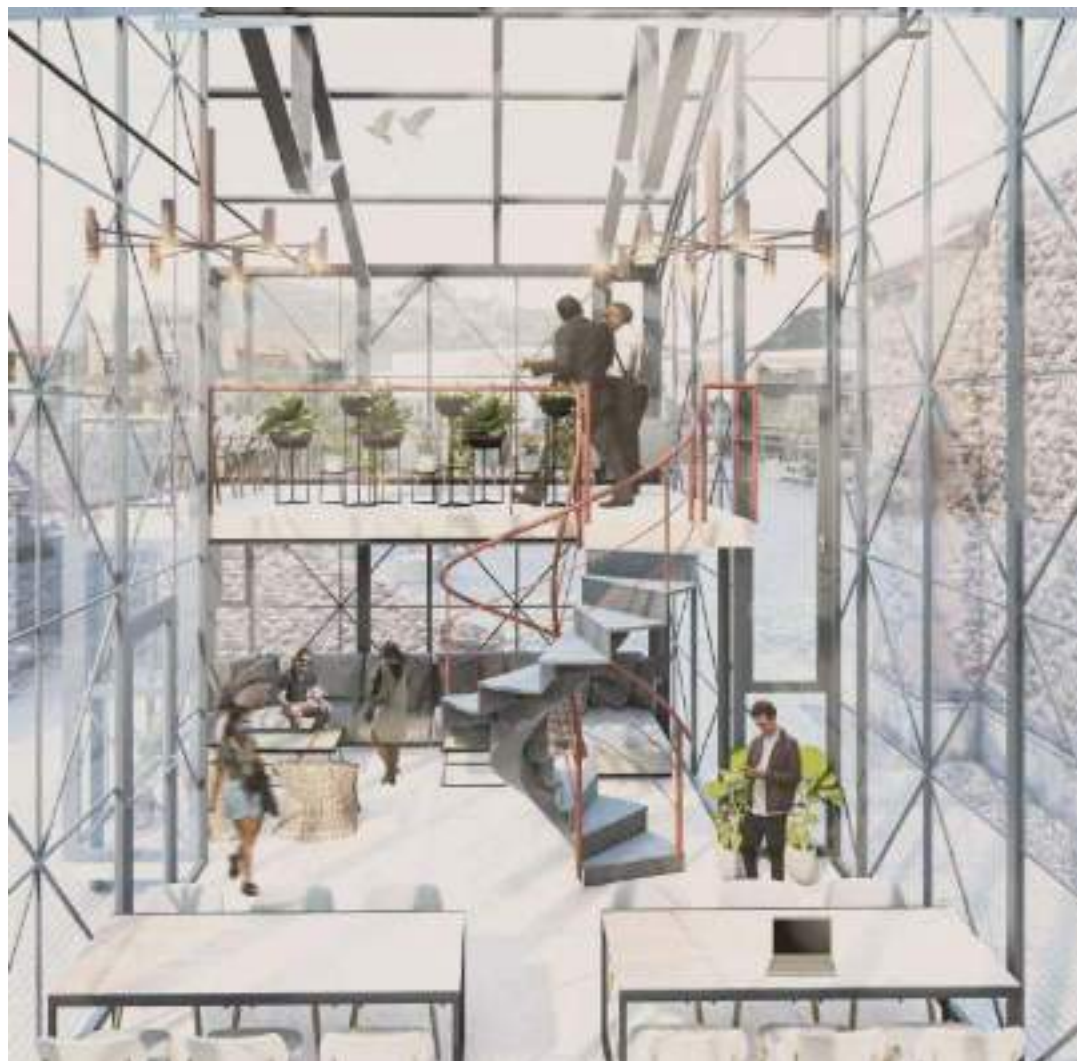
Figura 76: Render interior del espacio de Coworking. Fuente: Elaboración Propia.

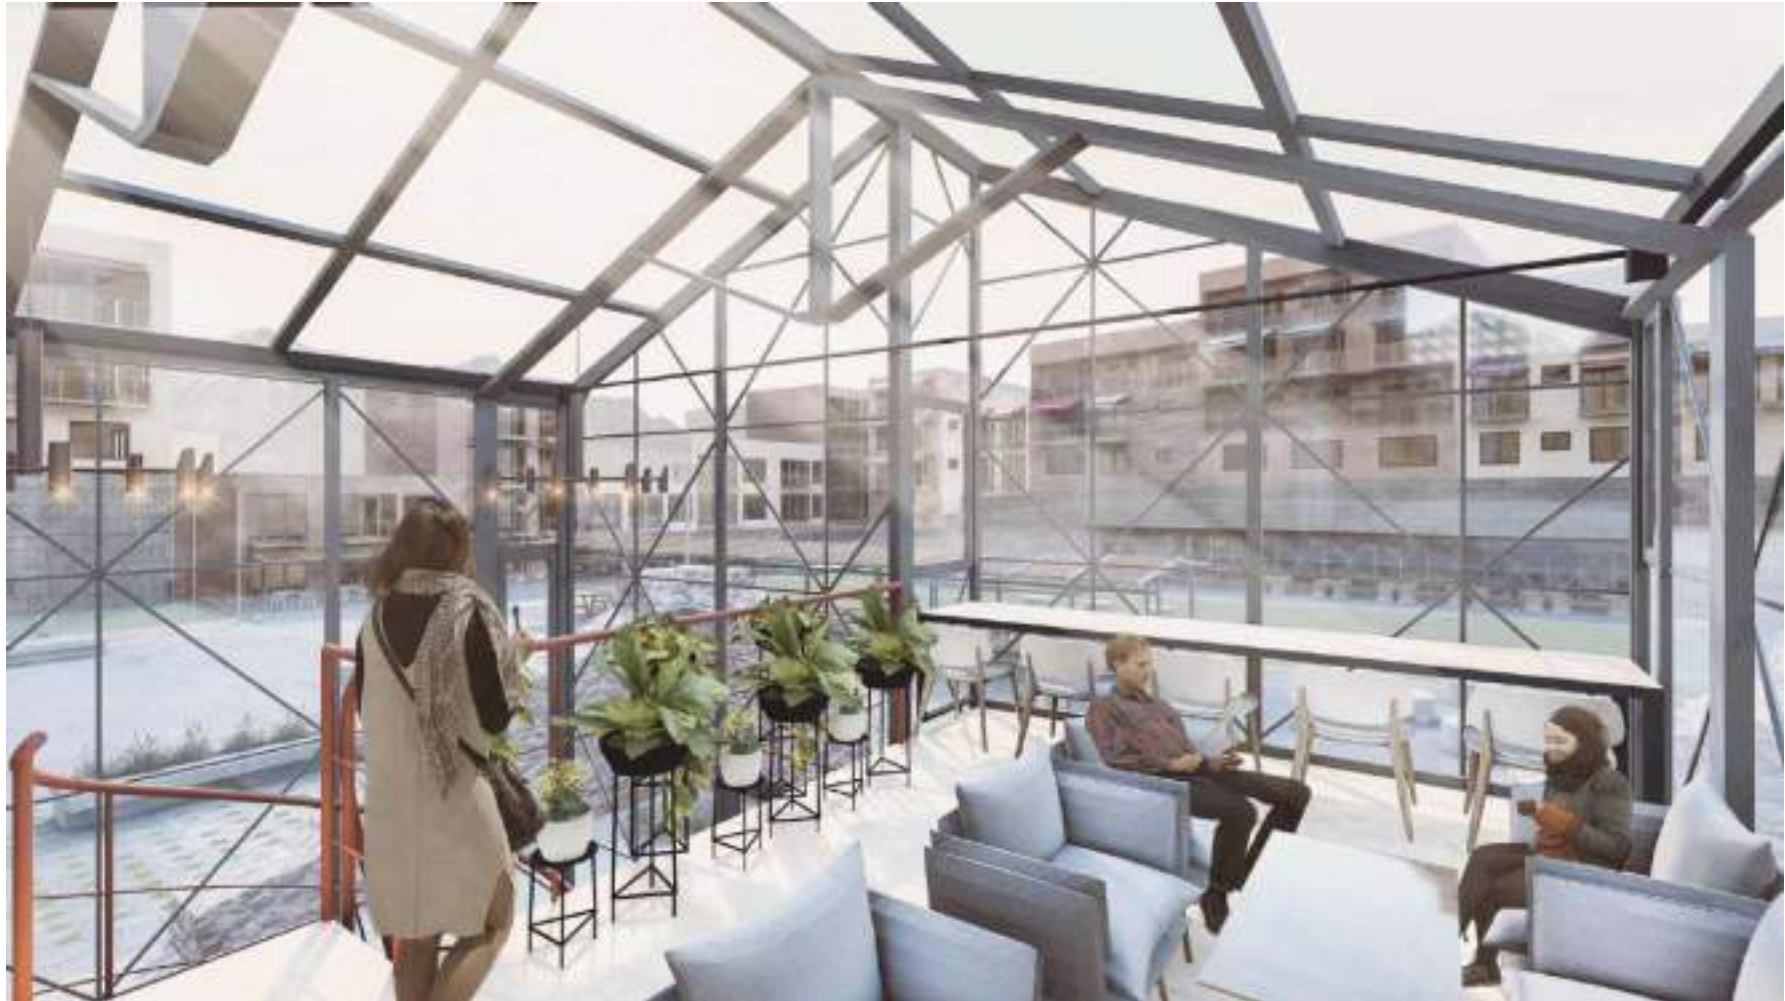
Figura 77: Render interior de la propuesta del área de coworking desde el segundo nivel. Fuente: Elaboración propia.

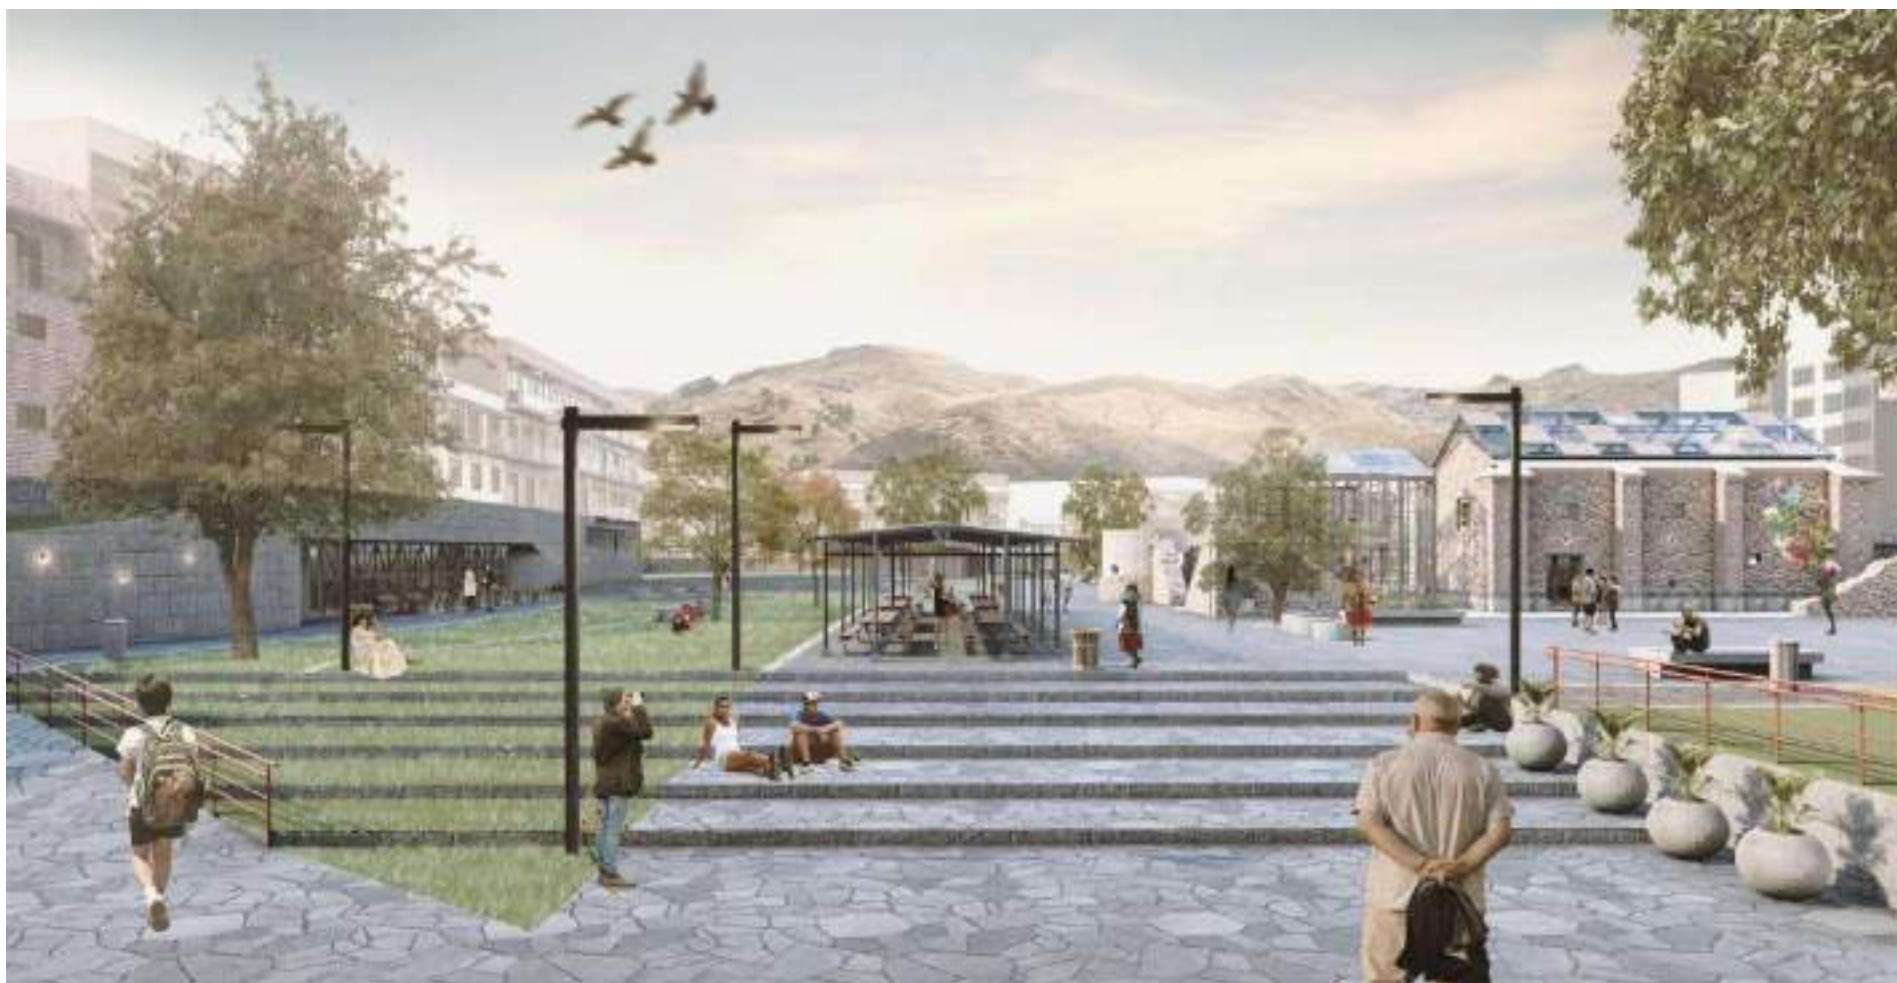
Figura 78: Render exterior de la propuesta desde el pasaje "Arica" al interior de la plaza San Carlos. Fuente: Elaboración Propia.

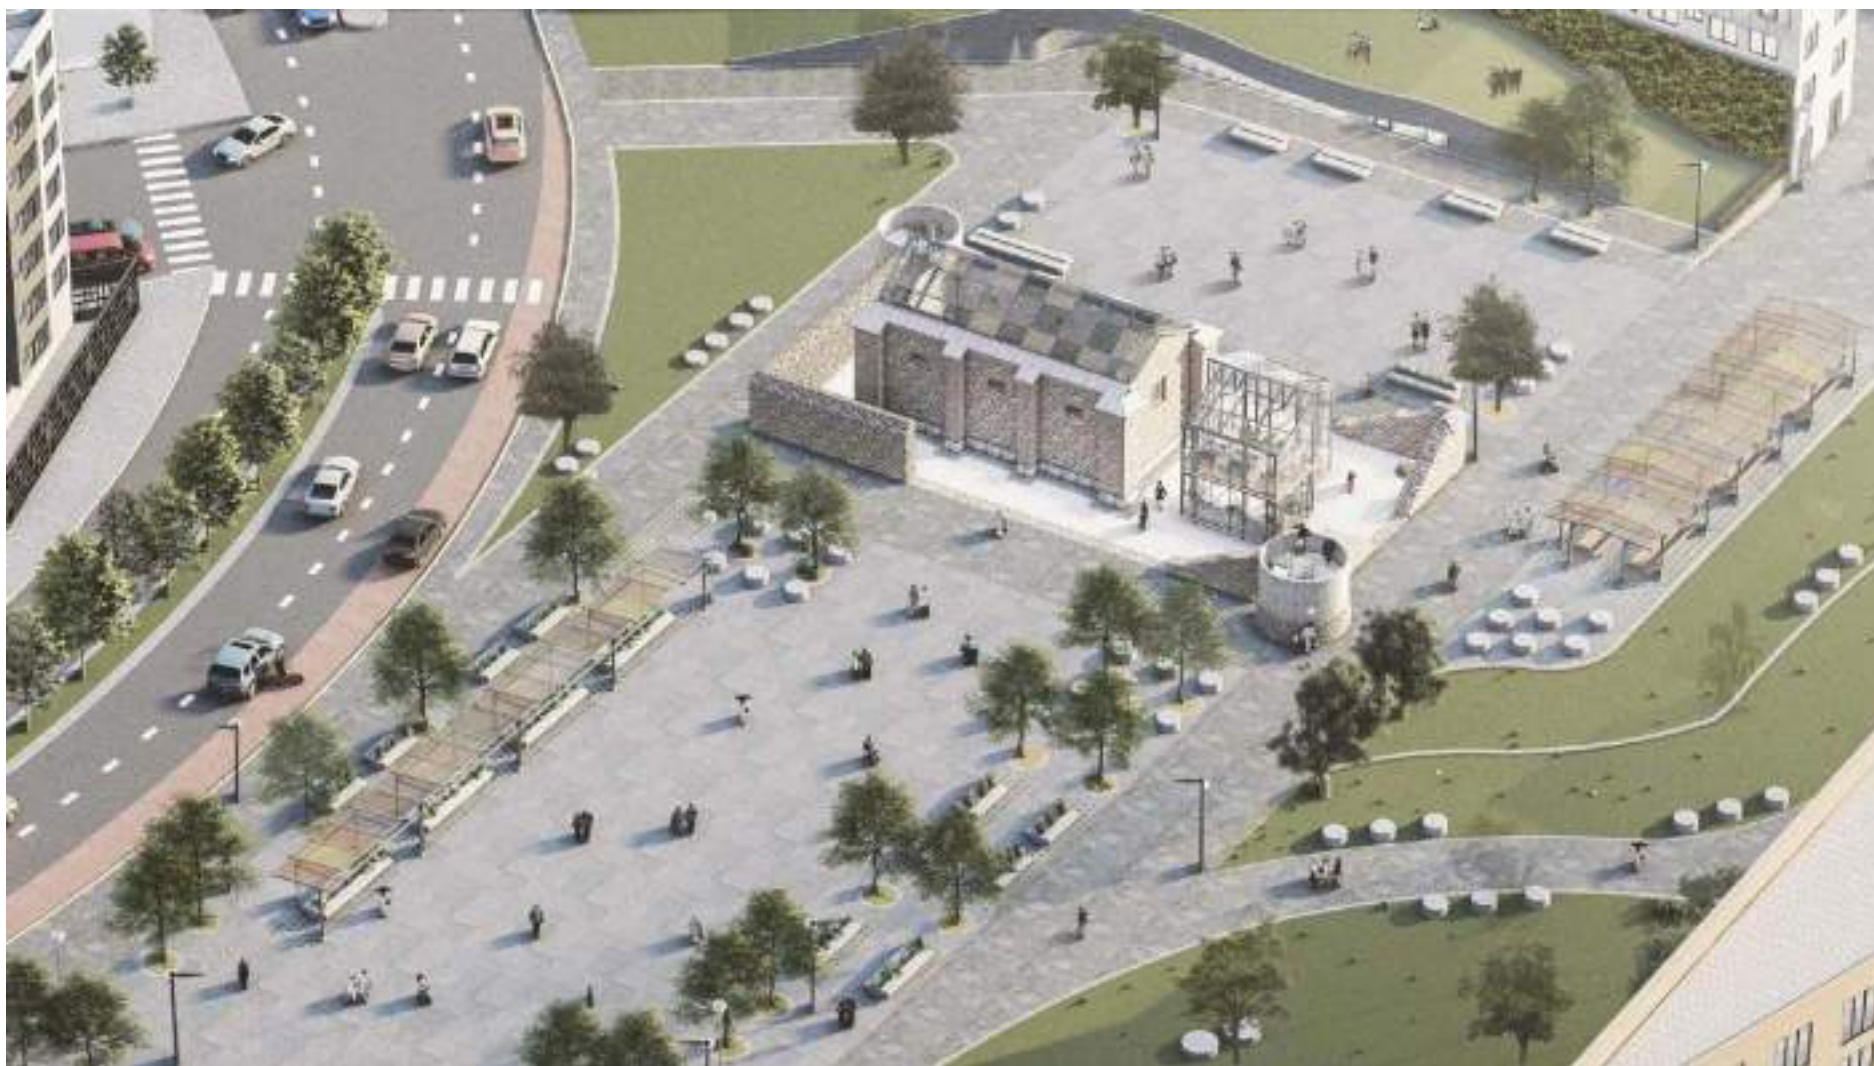
Figura 79: Vista aérea de la apertura de espacios públicos, culturales, flexibles y seguros en la propuesta de restauración y rehabilitación arquitectónica del polvorín San Carlos. Fuente: Elaboración Propia.

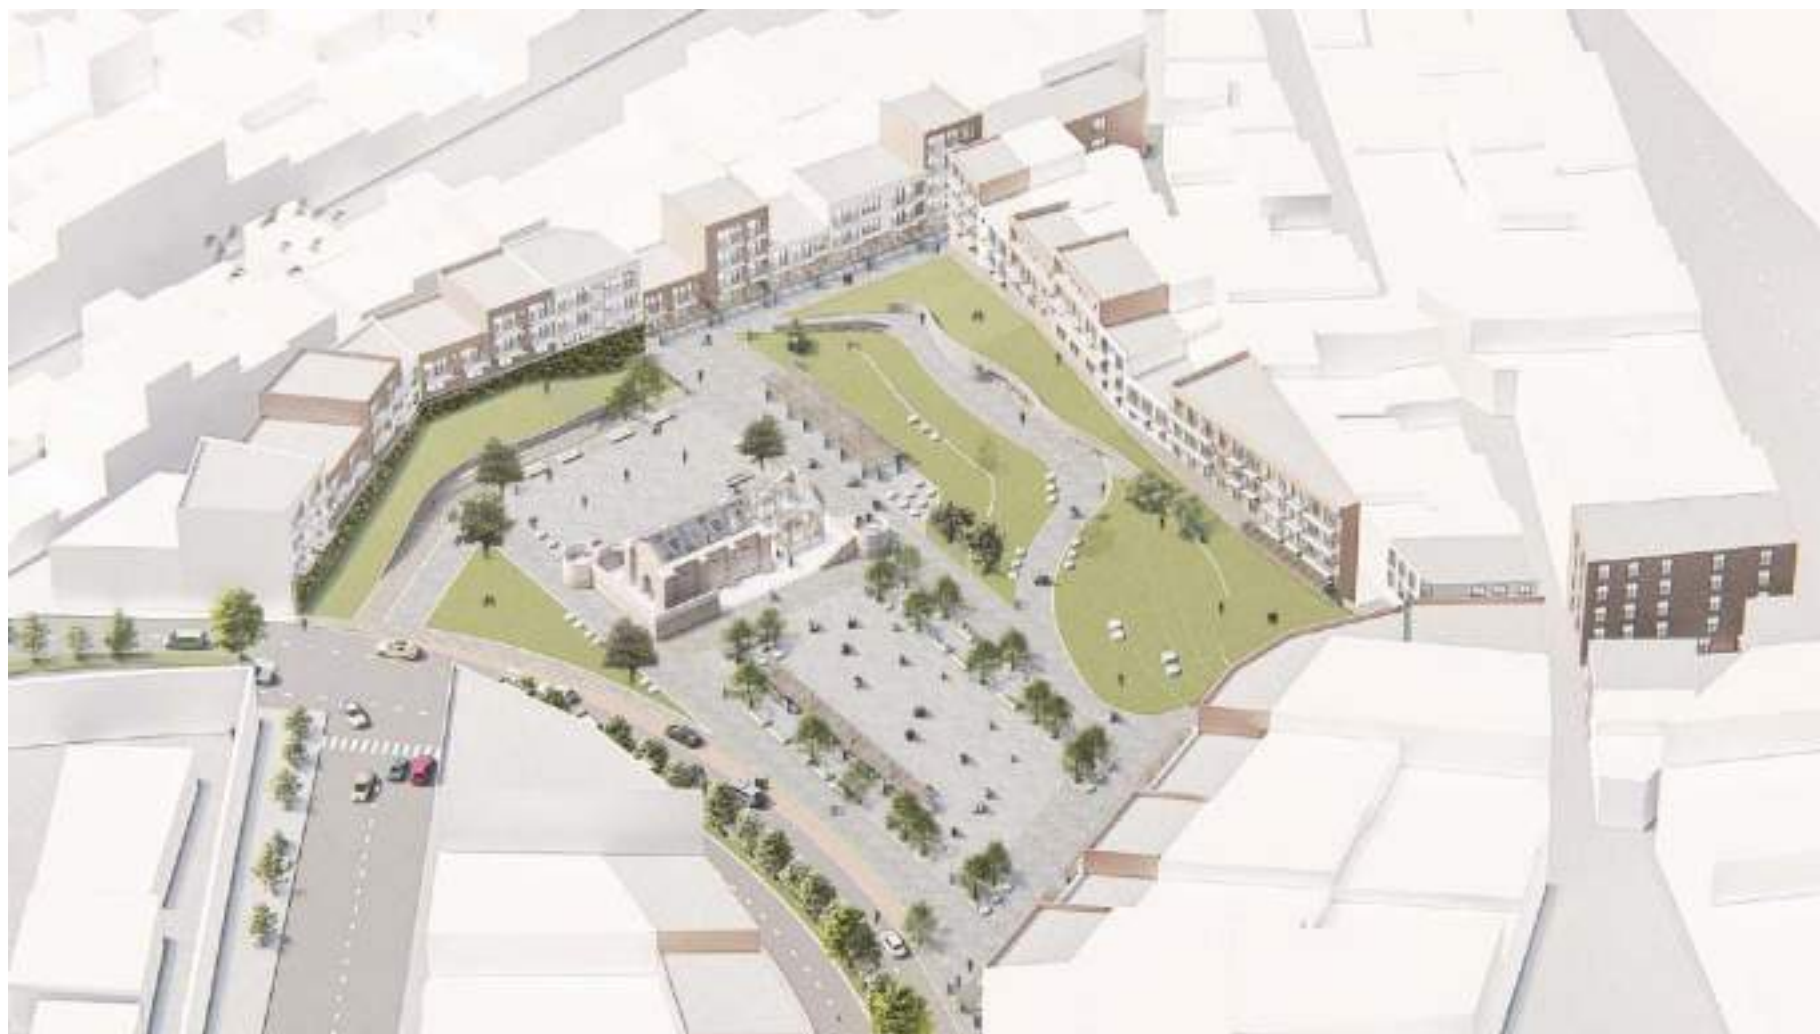
Figura 80: Vista aérea de la propuesta de restauración y rehabilitación arquitectónica el polvorín San Carlos , donde se evidencia su integración con el paisaje urbano y se rescata que, a través de esta, se mejora la calidad de vida del contexto inmediato. Fuente: Elaboración Propia.
