UNIVERSIDAD ANDINA DEL CUSCO

TESIS

“ANÁLISIS DE VULNERABILIDAD SÍSMICA EN LAS EDIFICACIONES DEL
CONJUNTO HABITACIONAL PACHACUTEC WANCHAQ - CUSCO - PERÚ, 2020”

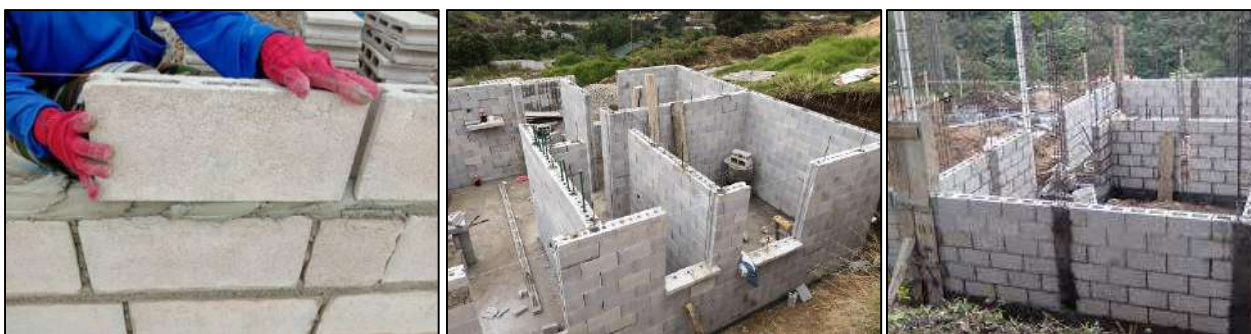
Figura 7 a) Albañilería simple, (Souza, 2020); b) Albañilería armada, (Souza, 2020) y c) Albañilería confinada, (Castañeda, Porras, Vasquez, Jimenez, & Sanchez, 2016)

La albañilería confinada o reforzada, refiere al levantamiento de muros de ladrillo junto con un vaciado de columnas de hormigón armado en el borde de estos, la razón de su estabilidad es por el conjunto de columnas, vigas y ladrillo que permiten disponer de un estructura sólida y flexible al mismo tiempo (San Bartolome, 1994).

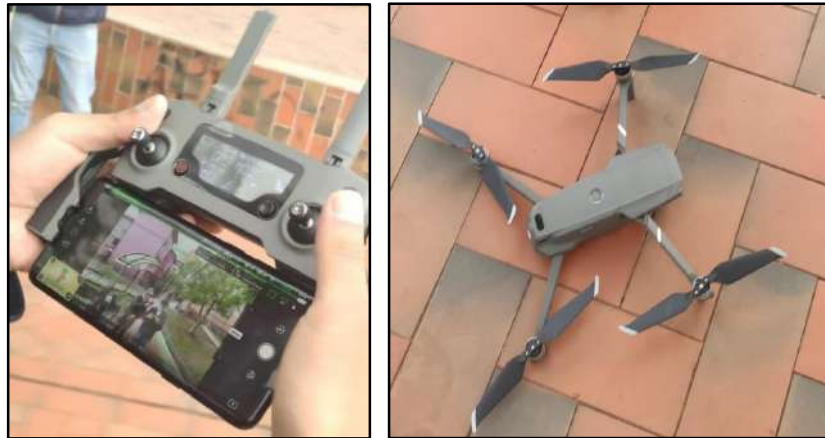
Figura 8 Manipulación de Drone Mavic 2

Se obtuvo el plano de curvas de nivel determinando las pendientes del terreno, ortofotos que muestran las características físicas del estado actual de las edificaciones, para recopilar medidas requeridas de cada método.

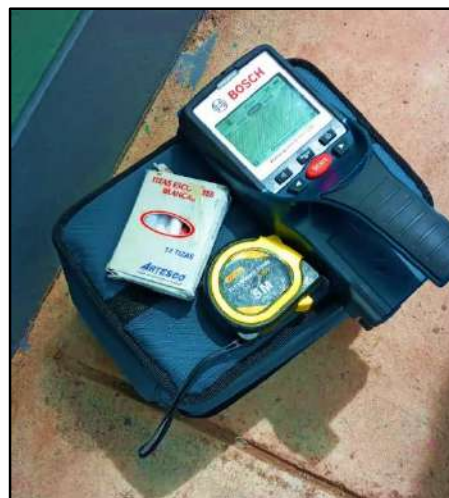
El equipo se empleó para verificar la presencia de varillas de acero en el interior de los muros en las edificaciones.

Figura 9 Detector universal de materiales digital BOSCH D-Tect 150

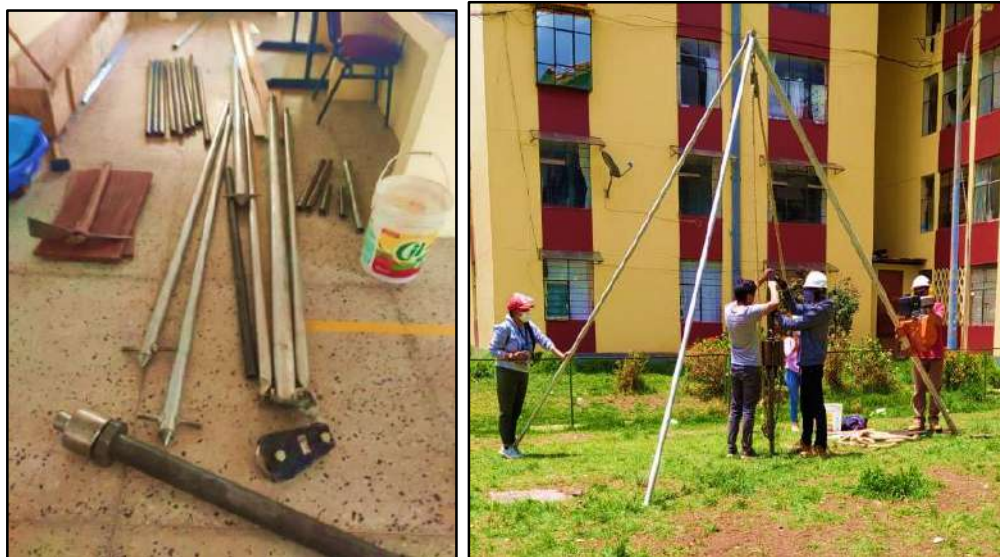
- Motor a gasolina
- Acoples
- Trípode
- Barras metálicas cortas
- Barras metálicas largas
- Barras metálicas largas
- Pesa cilíndrica
- Punta SPT (cabezal de golpeo)

Figura 10 a) Equipo de penetración y b) Armado del equipo SPT

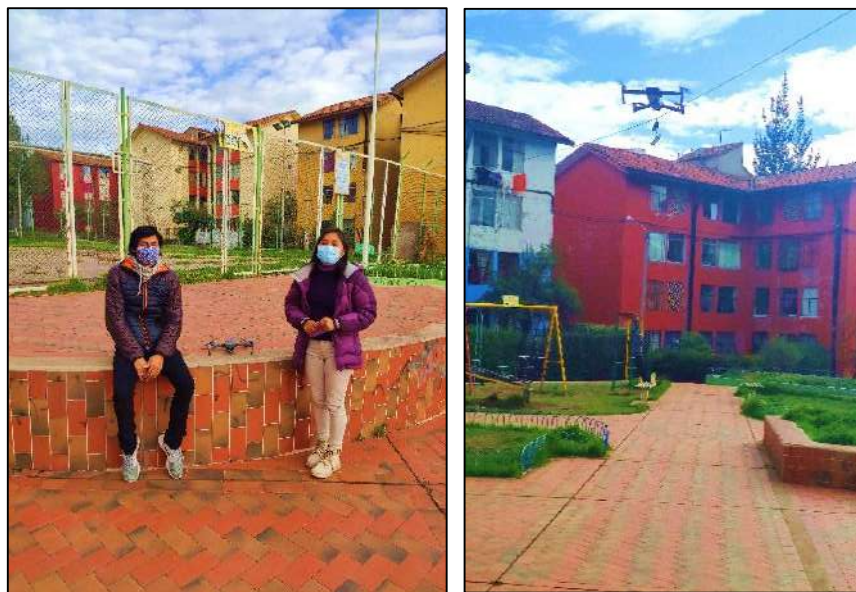
Figura 11 a) Preparación para el vuelo del equipo y b) Vuelo del equipo Drone Mavic 2 Enterprise Series

Para la obtención de datos correspondiente a la determinación de la irregularidad en planta y elevación, pendiente del terreno y características físicas de las edificaciones, se propuso realizar un levantamiento fotogramétrico (con los permisos respectivos como se revela en el Anexo 01); mediante la aplicación de un drone y procesamiento en conjunto con el apoyo del software Autodesk ReCap para la materialización de los puntos obtenidos in situ del área en estudio, este permitió obtener las curvas de nivel y modelos digitales de las estructuras. El drone sobrevoló las edificaciones del Conjunto Habitacional Pachacutec, en un tiempo estimado de 20 minutos, a una velocidad de 15 kph.

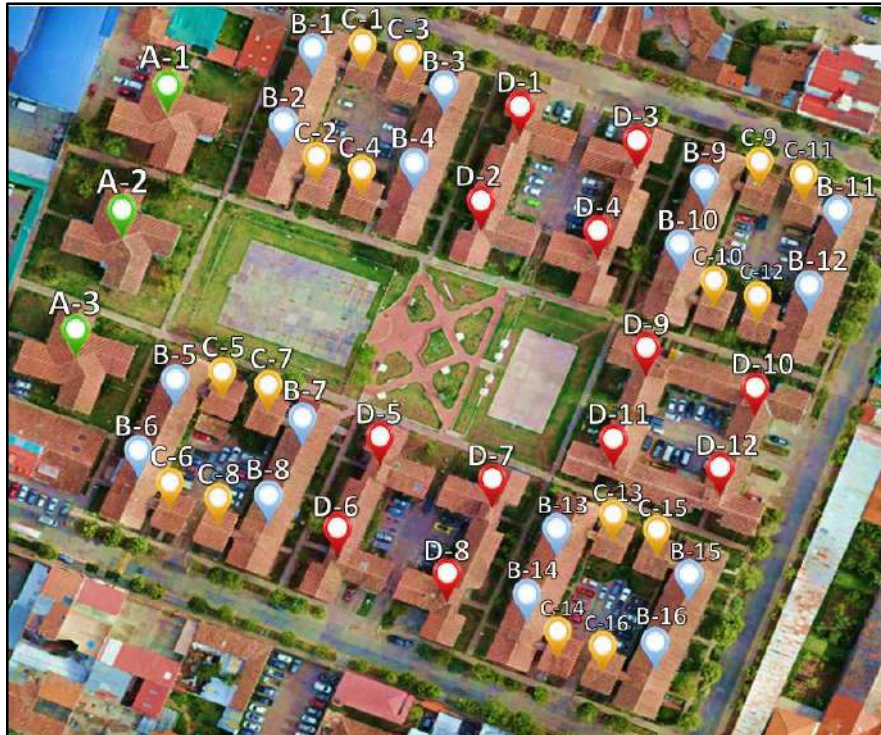
Seguidamente al procedimiento de levantamiento fotogramétrico y con modelos digitales de las ortofotos del estado actual de las edificaciones, se codificó cada una de las 47 edificaciones del Conjunto Habitacional Pachacutec y realizar un procesamiento coordinado y organizado, asignando letras del alfabeto y números agrupados, tales son: “A-1, A-2, A-3, B-1, B-2, B-3, B-4, B-5, B-6, B-7, B-8, B-9, B-10, B-11, B-12, B-13, B-14, B-15, B-16, C-1, C-2, C-3, C-4, C-5, C-6, C-7, C-8, C-9, C-10, C-11, C-12, C-13, C-14, C-15, C-16, D-1, D-2, D-3, D-4, D-5, D-6, D-7, D-8, D-9, D-10, D-11, D-12”.

Figura 12 Codificación de las edificaciones del Conjunto Habitacional Pachacutec

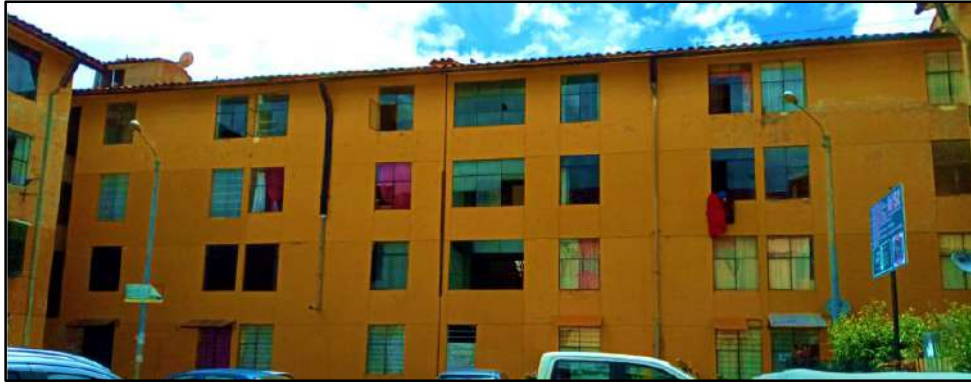
Figura 13 Inspección de las edificaciones

Por medio de observación directa se evaluó los siguientes parámetros: deterioro de las edificaciones, compromete el área colindante, cuenta con puerta independiente y la cantidad de pisos del complejo multifamiliar.

Se realizó una minuciosa inspección visual donde se observa el estado de los elementos estructurales y no estructurales, así mismo otros factores que inciden en la vulnerabilidad sísmica y pueden afectar en el nivel de las edificaciones.

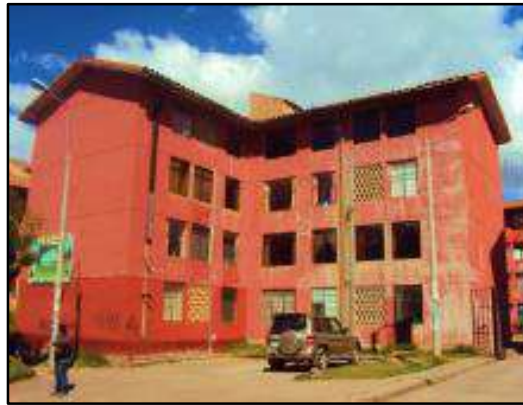
Figura 14 Estado actual de las edificaciones

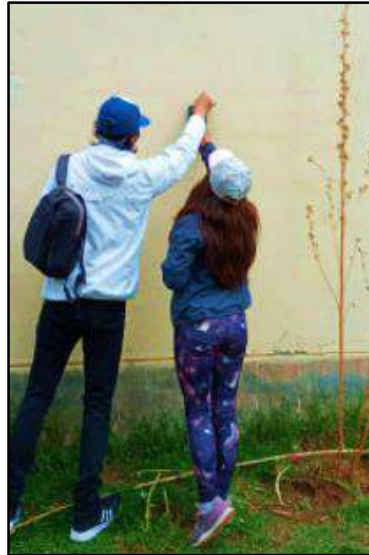
Figura 16 Procedimiento con Detector Universal de la edificación D-9 y B-3

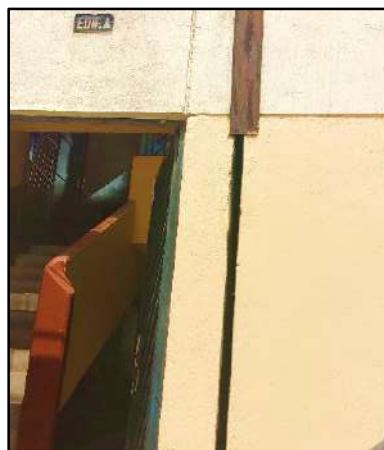
Se obtuvo medidas de las estructuras, alturas de entrepiso y juntas de dilatación sísmica, previa consulta con los propietarios para poder calcular los parámetros de configuración en planta y elevación, de la misma manera se evaluó si las juntas de dilatación sísmica son acordes a la estructura.

Figura 17 Junta sísmica de 3.5 cm

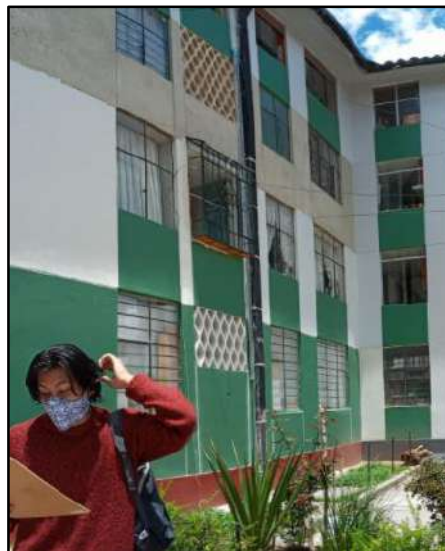
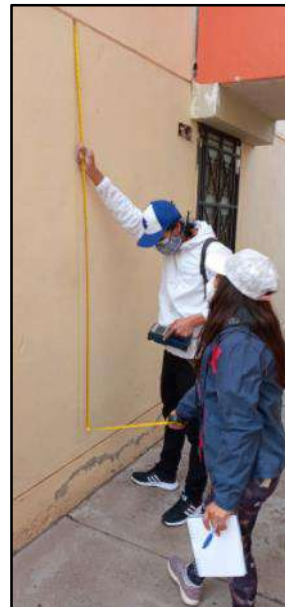
Figura 19 Inspección edificación C-6 y toma de datos edificación B-4

Para iniciar con el procedimiento del método FEMA-154 se selecciona la ficha de recolección de datos en función a nivel de aceleración sísmica de la zona de estudio, luego se realizó una inspección de las viviendas, tomando fotografías de cada una de ellas y realizando un boceto con las dimensiones de las edificaciones que requiere la ficha de recolección de datos, esto permite tener un mejor reconocimiento de las mismas.

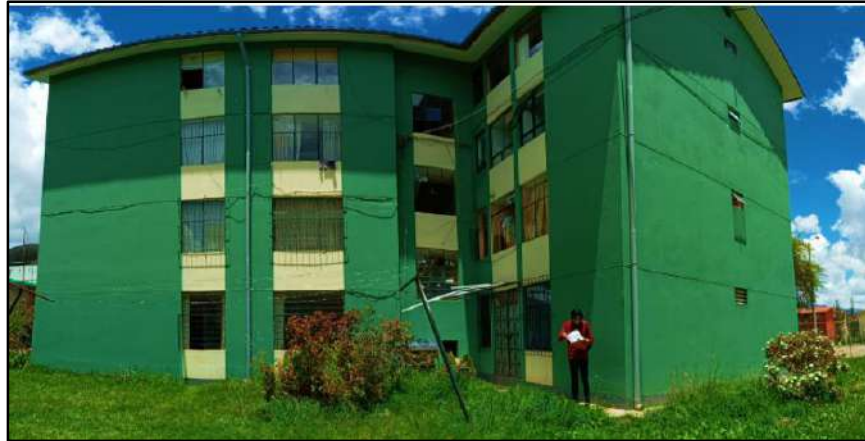
Figura 20 Edificación A-2

Considerando las mediciones obtenidas por el UAV se realiza trabajo de gabinete, organizar los antecedentes históricos obtenidos de las entrevistas a residentes, obtención de la zona sísmica y tipo de suelo, este último se califica cualitativamente a raíz de la recopilación de información de previas investigaciones. Se tomó medidas in situ necesario para obtener datos de la irregularidad y altura de cada edificación.

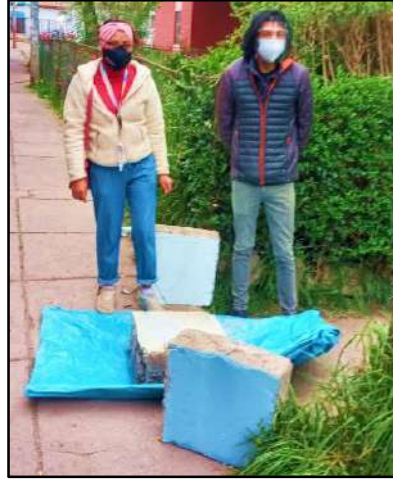
Se extrajo tres (03) bloques de muros de diferentes viviendas de la edificación “A-2”, como establece la Norma E.070, para obtener los valores de la resistencia a la compresión axial de albañilería ($f'm$) en el laboratorio.

Figura 22 Bloques de muros de concreto extraídos de la edificación

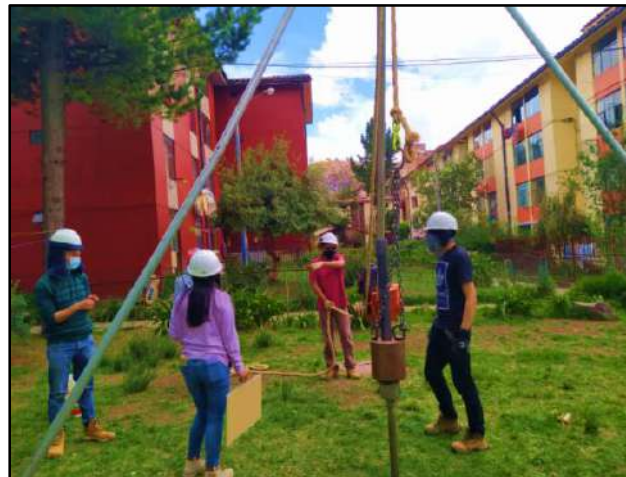
Figura 23 Elaboración ensayo SPT

Considerando que el método de evaluación de distorsiones laterales representa un análisis cuantitativo, para la obtención del perfil de suelo fue necesario realizar un ensayo de penetración estándar (SPT) correspondiente a las características de la ubicación de la edificación

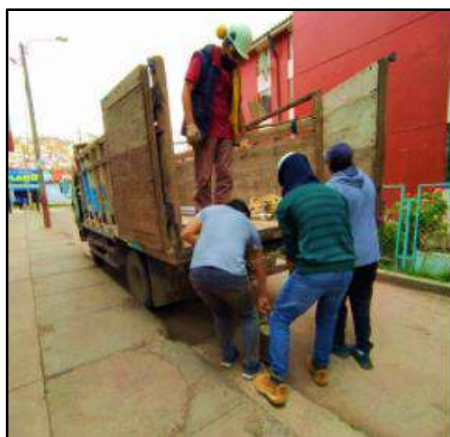
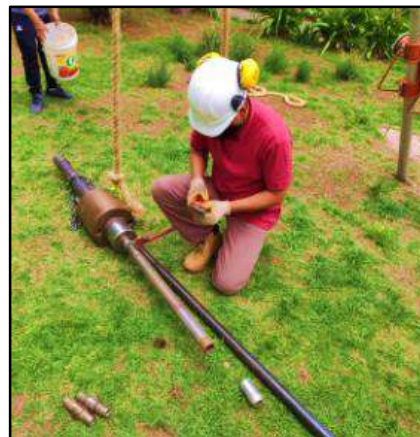
Figura 25 Traslado y armado del equipo SPT

Primeramente, se procedió a recoger el equipo del laboratorio para su traslado y armado en la zona de estudio.

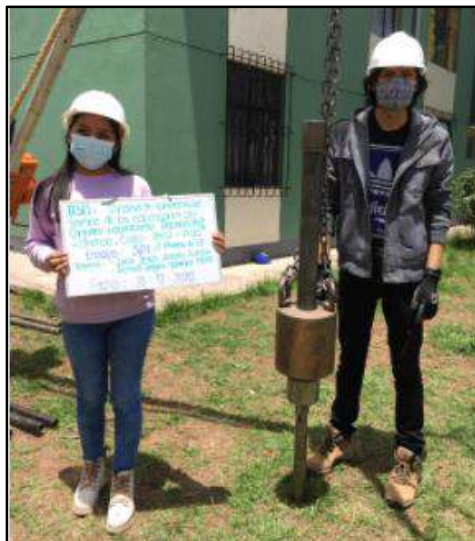
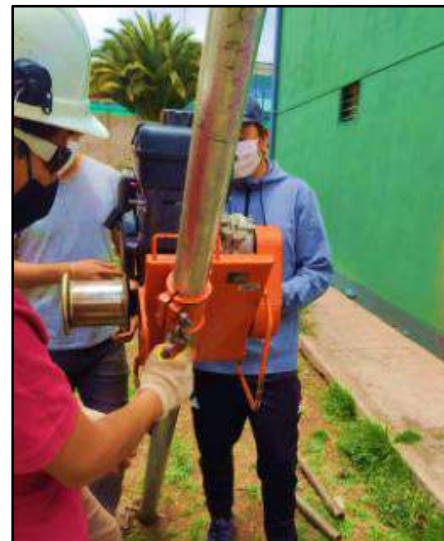
Figura 26 Ensayo SPT en el punto de exploración N°01

Para identificar el número de sondajes de exploración, está en función al tipo de edificación y área de superficie ocupada; la edificación clasifica tipo “I”, área de 338.98 m², el sondaje establecido para este caso exige 1 cada 225 m²; para esta evaluación se realiza 2 sondajes (E.050 Norma de Suelos y Cimentaciones, 2018).

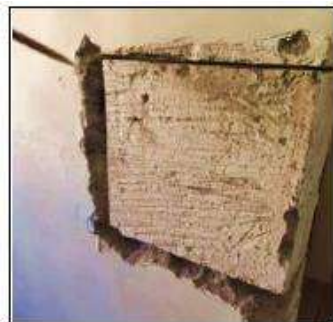
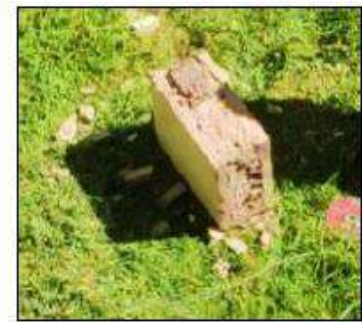
Figura 28 a) Extracción muestra M-01; b) Muestra M-02 y c) Muestra M-03

Referente a la Norma E.070 y a lo establecido en la NTP 399.613, donde establece el número de puntos a investigar, se extrajo tres (03) prismas de albañilería de la edificación “A-2” del Conjunto Habitacional Pachacutec, con las siguientes dimensiones:

- M-01: 42.7cm x 20cm x 40.50cm.
- M-02: 42.1cm x 20cm x 41.50cm.
- M-03: 42.5cm x 20cm x 40.50cm.

Las muestras fueron llevadas a laboratorio para realizar el ensayo de resistencia a la compresión del bloque de concreto (f_m).

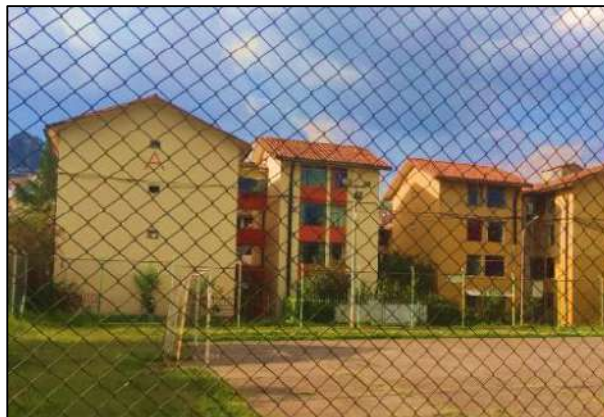
Figura 29 Edificaciones B-2, B-4, C-2, C-4 y D-2

Se observa el nivel de precariedad por medio de observación directa.

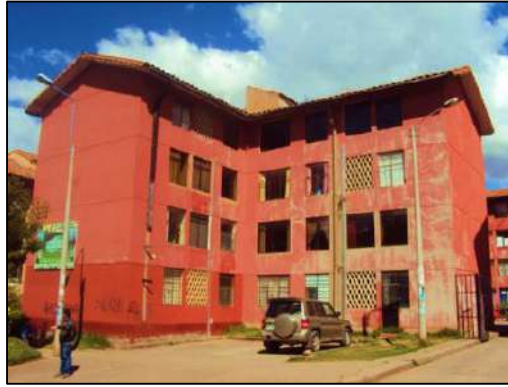
Figura 30 Edificación "C-4" del Conjunto Habitacional Pachacutec

Los materiales empleados en la construcción de las edificaciones representan un puntaje determinante en el índice de vulnerabilidad, se considera como:

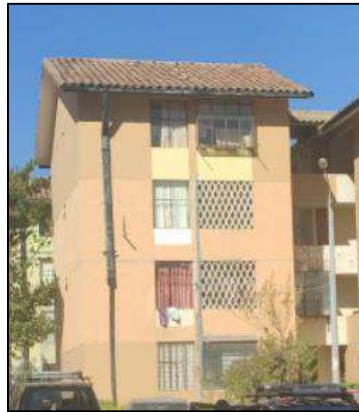
Figura 32 Edificación "D-6"

Al realizar la verificación se determinó que se viene cumpliendo la longitud del muro portante mínima de 1.20m, según la NTP E.070 establece que se consideran portantes a partir de la longitud establecida.

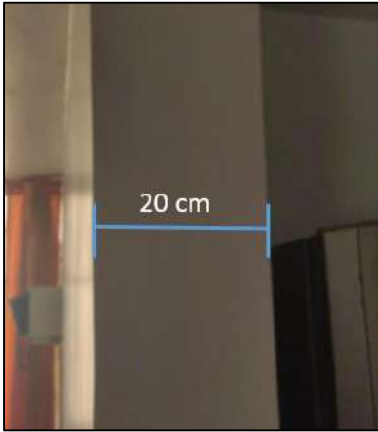
<p>Se determinó la medida del espesor de los muros descontando el tarrajeo que presenta</p> <ul style="list-style-type: none"> - L: altura de muro = 2.35 m - b: espesor del muro = 0.20 m $\frac{2.35 \text{ m}}{0.20 \text{ m}} \leq 20$ <p>11.75 ≤ 20 → CUMPLE (√)</p>

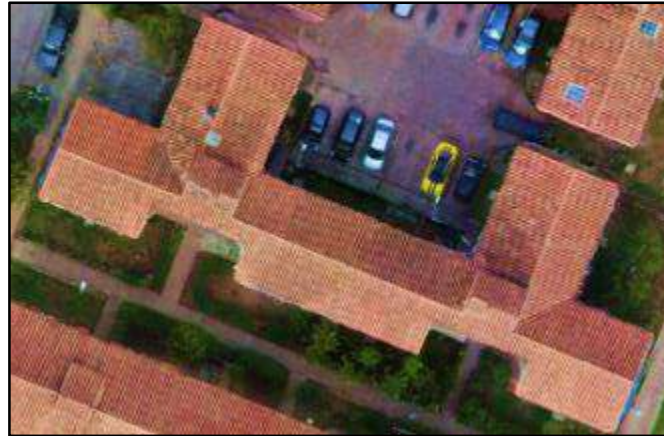
Figura 34 Edificación "D-5" - "D-6"

Se comprueba que no existen aberturas para iluminación, ventilación o algún aspecto visual en ninguna de las edificaciones. Con relación a las aberturas para el flujo de radiación solar y aire, mediante una inspección visual y medidas tomadas existe separación entre las edificaciones adyacentes en un radio de 8 metros, comprobando que no fue necesario la presencia de aberturas en el interior de las edificaciones como se pudo evaluar en el “parámetro 1”, la mayoría de las ventanas presentan dimensiones ideales estándares de 1.20 m x 1.50 m en otros casos mayores dimensiones, percibiendo que la iluminación y ventilación vienen siendo los componentes con mayor importancia tomados durante el diseño de las edificaciones.

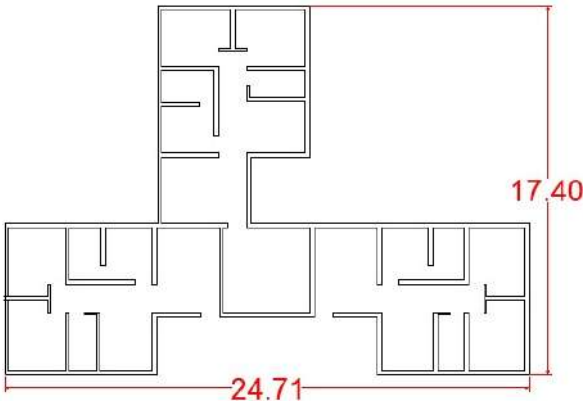
<p> $L = 24.71$ $A = 17.40$ $L \text{ máx} < 4 * A$ $24.71 < 4 * 17.40$ $24.71 < 69.69 \quad (\checkmark)$ </p> <p>Se cumple la condición de diafragma rígido</p>

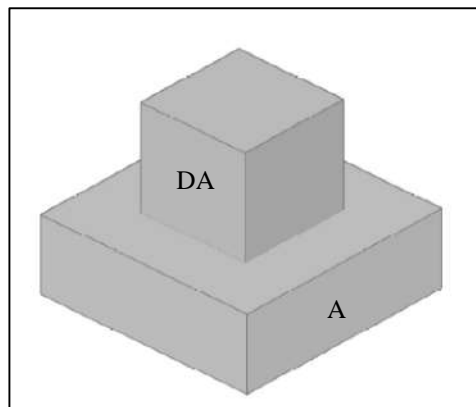
Figura 35 Irregularidad en elevación, (Bustamante, 2007)

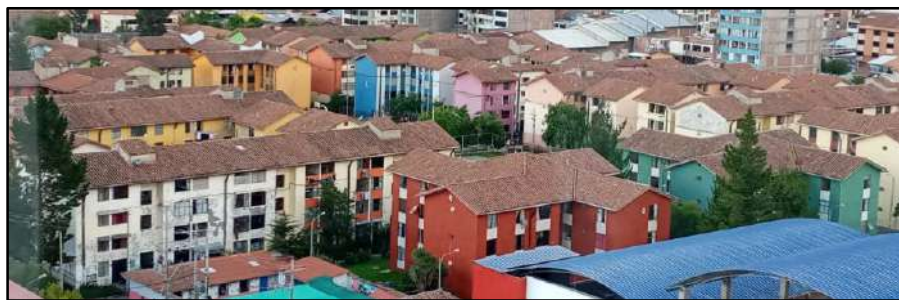
En la Figura 36 se observa las cubiertas de techo del Conjunto Habitacional Pachacutec, éstas se encuentran conectadas a los muros de albañilería y no presentan viga de soporte.

Figura 36 Cubiertas bien conectadas a paneles de muros de albañilería (no presentan viga de soporte)

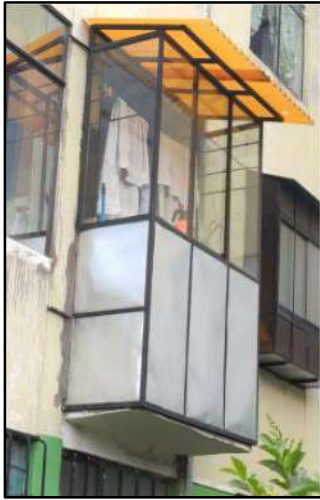
En la edificación “D-6”, se observa la construcción de un balcón mal conectado y de modo deficiente a la estructura principal.

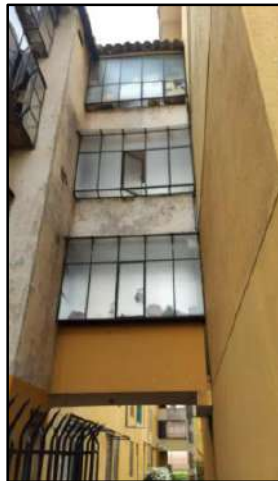
En la edificación “B-9”, se observa la inadecuada apropiación de los accesos comunes (pasadizos) como parte y ampliación de viviendas continuas (caso particular de muchas edificaciones).

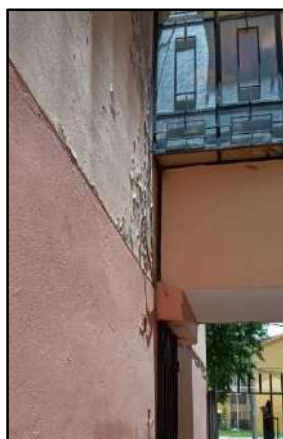
En la edificación “C-14”, se observa la deficiente conexión del pasadizo principal entre la estructura, además se observa que se halla mal apropiada como parte de la misma vivienda.

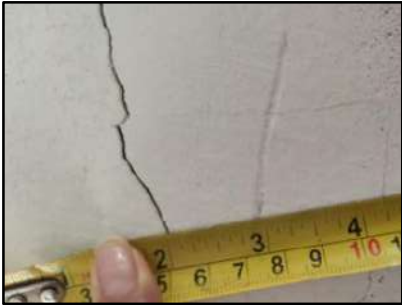
En la edificación “A-3”, se observa una fisura de tamaño menor a 1mm.

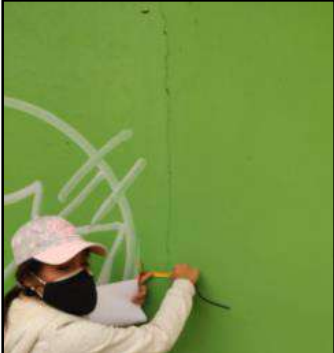
En la edificación “D-6”, se observa una fisura de tamaño de 2.4mm.

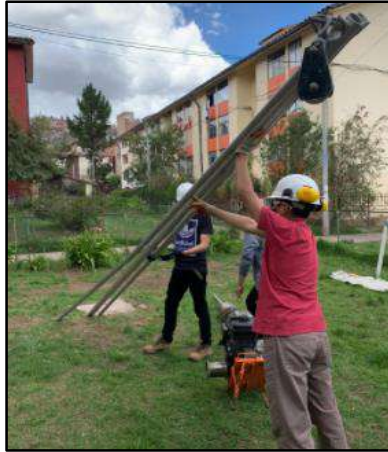
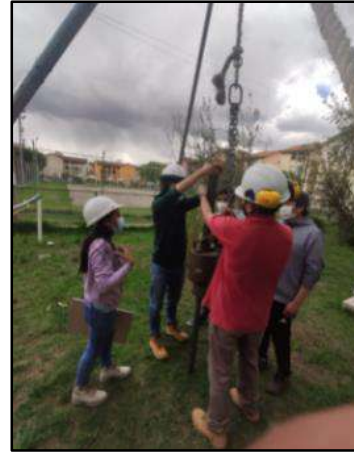
Figura 38 a) Traslado y b) Armado del equipo SPT en el segundo punto

Posteriormente se relacionó la realizó la correlación del valor obtenido para determinar el tipo de suelo; donde se obtuvo un perfil de suelo intermedio (S2).

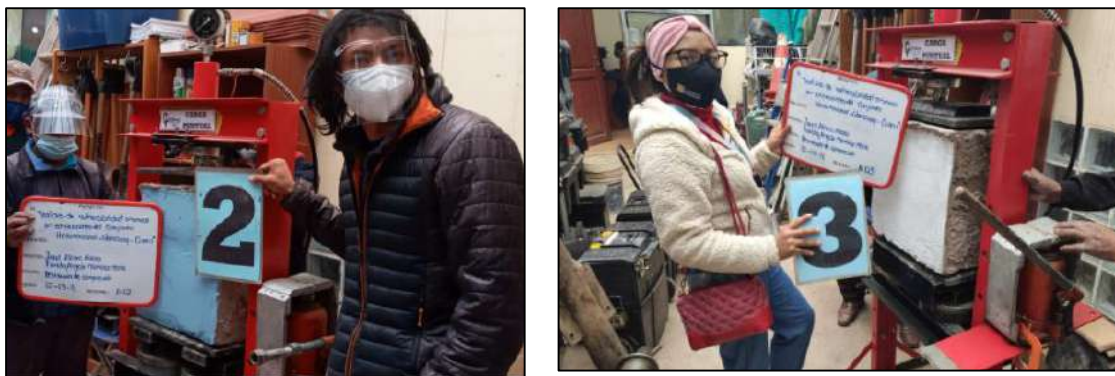
Figura 40 Ensayo de resistencia a la compresión: Muestra 02 y Muestra 03

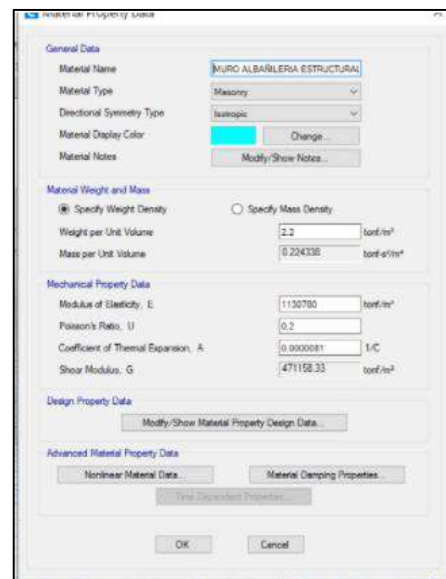
Para el modelamiento de la edificación se generaron las grillas según las longitudes plasmadas en el Autocad del levantamiento, posteriormente se definió las propiedades de los materiales de acuerdo a la información detallada anteriormente.

Figura 41 a) Modelo de grillas de la edificación "A-2" y b) Definición de propiedad del material

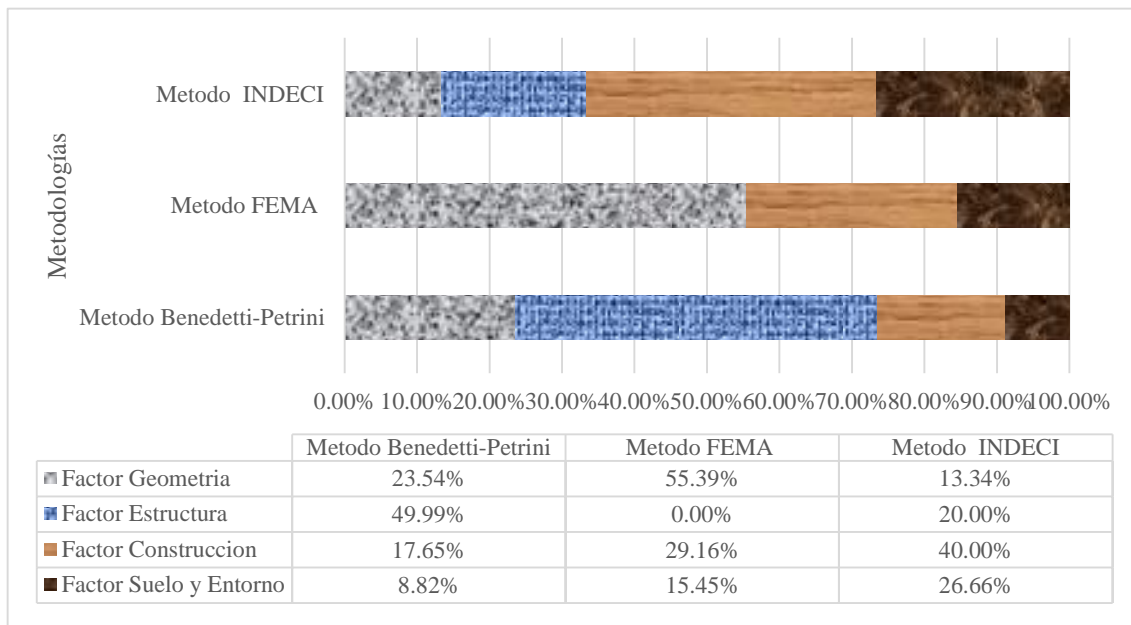
Figura 53 Importancia de factores que inciden en la vulnerabilidad sísmica
