UNIVERSIDAD ANDINA DEL CUSCO

ESCUELA PROFESIONAL DE INGENIERÍA CIVIL

TESIS

“GESTIÓN DE LA CONSERVACIÓN VIAL POR NIVELES DE SERVICIO Y SU RELACIÓN CON EL NIVEL DE SATISFACCIÓN DEL USUARIO DE LA VÍA “ILO – REPARTICIÓN” DEL CORREDOR VIAL INTEROCEÁNICO IIRSA SUR PERÚ – BRASIL TRAMO N°5 PUERTO MATARANI – AZÁNGARO Y PUERTO ILO – JULIACA.”

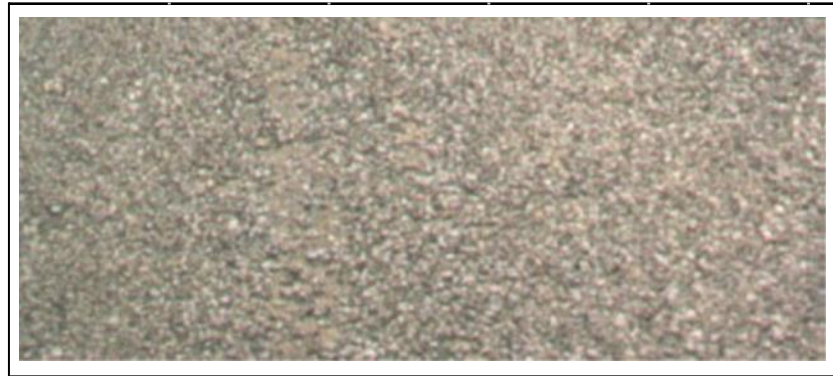
Figura 6:

a) Deterioro / falla 6: Peladura y desprendimientos.

- ✓ Defecto de adherencia del asfalto o de dosificación del mismo.
- ✓ Asfalto defectuoso o endurecido y perdiendo sus propiedades ligantes.
- ✓ Agregados defectuosos (sucios o muy absorbentes).

- ✓ Defectos de construcción.
- ✓ Efecto de agentes agresivos (solventes, agua, etc.).

- ✓ Ninguna medida.
- ✓ Reparaciones con mezcla en caliente o tratamiento superficial.
- ✓ Carpeta asfáltica, tratamiento superficial.

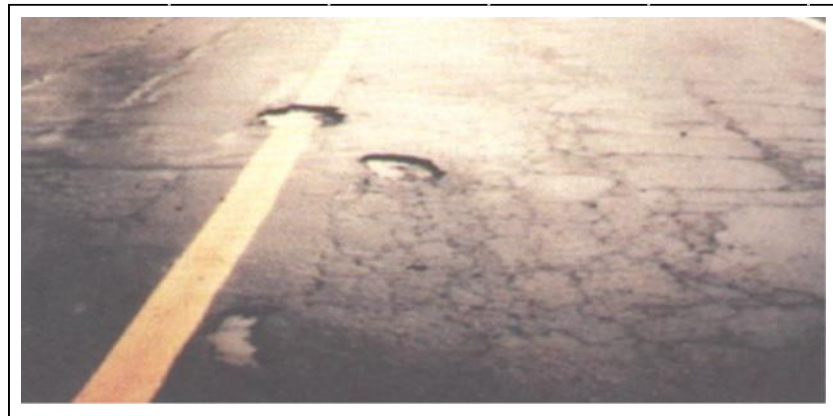
Figura 9:

b) Deterioro / falla 7: Baches (Huecos).

Según el (Ministerio de Transportes y Comunicaciones, 2018), esta falla proviene de la evolución de otros deterioros y carencia de conservación vial:

- ✓ Ninguna medida.
- ✓ Reparaciones por carpeta asfáltica con mezcla en caliente.
- ✓ Rehabilitación o reconstrucción.

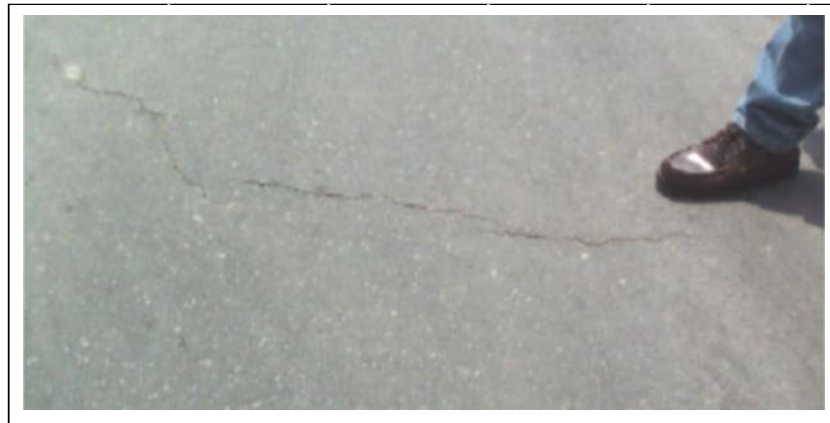
Figura 11:

c) Deterioro / falla 8: Fisuras transversales.

Las fisuras transversales son fracturas del pavimento, transversales (o casi) al eje de la vía. (Ministerio de Transportes y Comunicaciones, 2018).

- ✓ Retracción térmica de la mezcla asfáltica por pérdida de flexibilidad debido a un exceso de filler o envejecimiento del asfalto.
- ✓ Reflexión de grietas de capas inferiores y apertura de juntas de construcción defectuosas.

- 1: Finas (ancho ≤ 1 mm).
- 2: Fisuras medias, corresponden a fisuras abiertas y/o ramificadas (ancho > 1 mm y ≤ 3 mm).
- 3: Fisuras gruesas, corresponden fisuras abiertas y/o ramificadas (ancho > 3 mm). También se denominan grietas.

- ✓ Ninguna medida.
- ✓ Reparaciones por carpeta asfáltica con mezcla en caliente.
- ✓ Sello.
- ✓ Rehabilitación o reconstrucción.

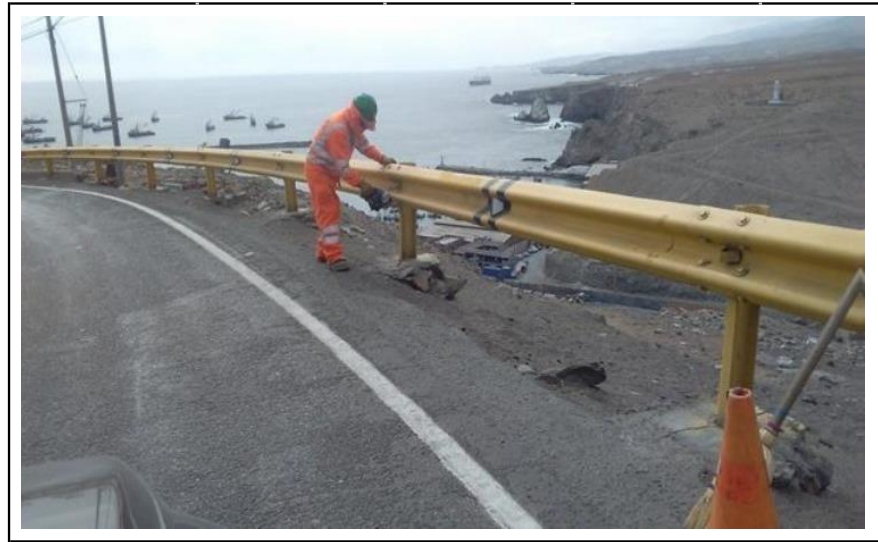
Figura 18:
Limpieza de guardavías.

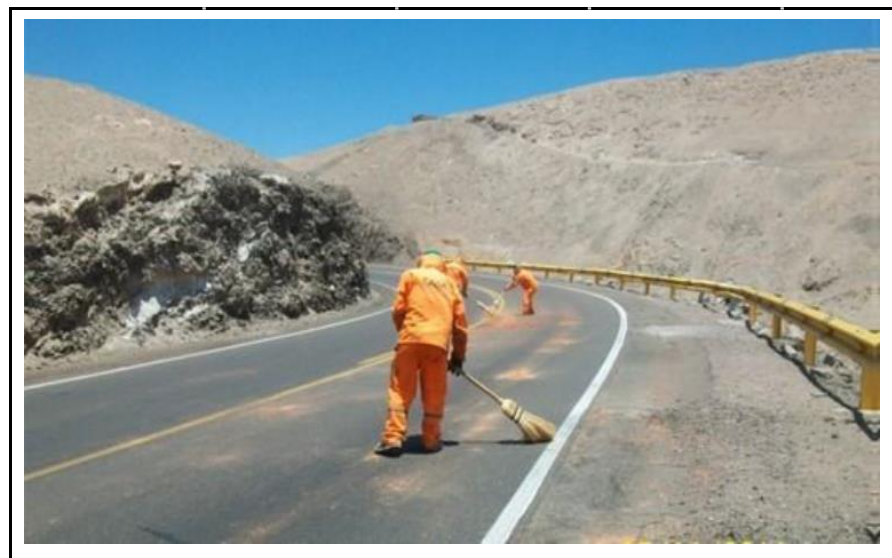
Figura 19:
Limpieza de Calzada.

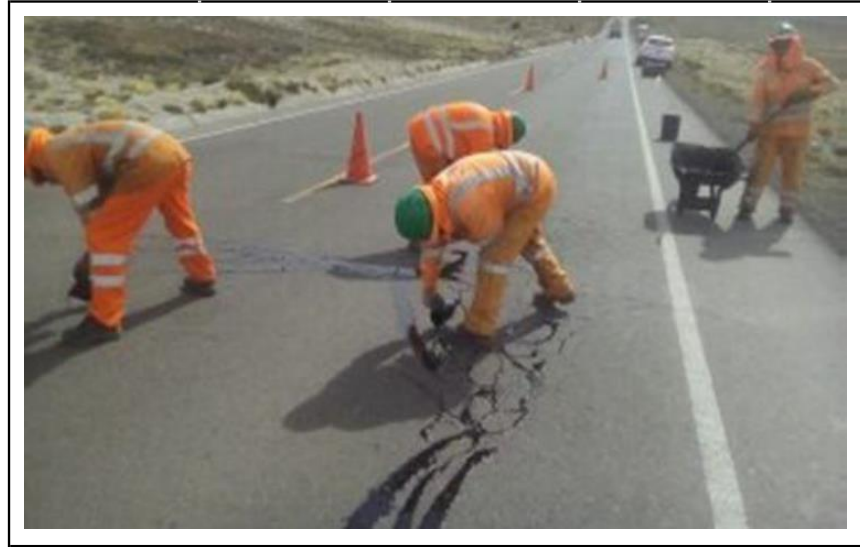
Figura 20:
Tratamiento de fisuras en Calzada.

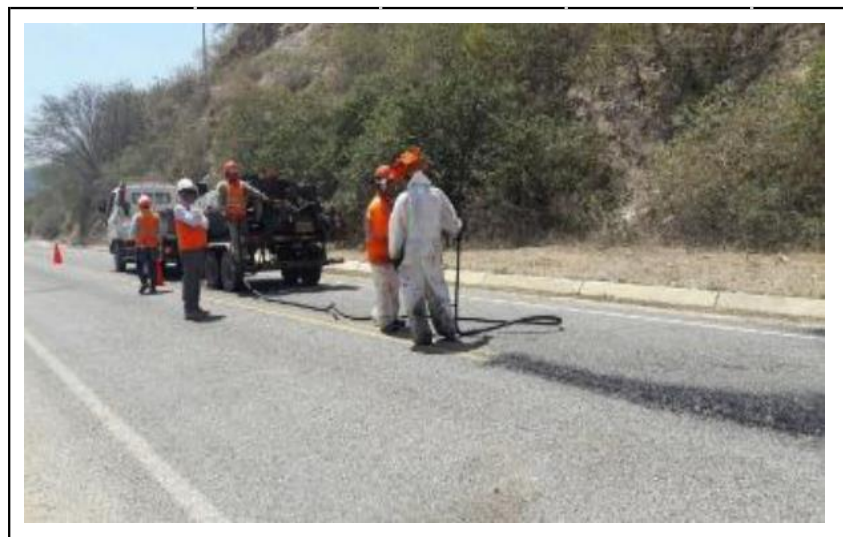
Figura 21:
Riego de Liga.

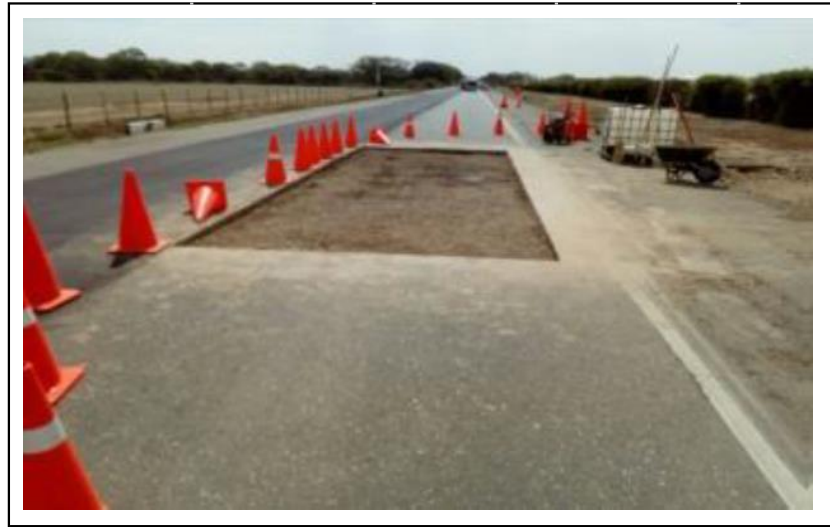
Figura 22:
Bacheo Superficial.

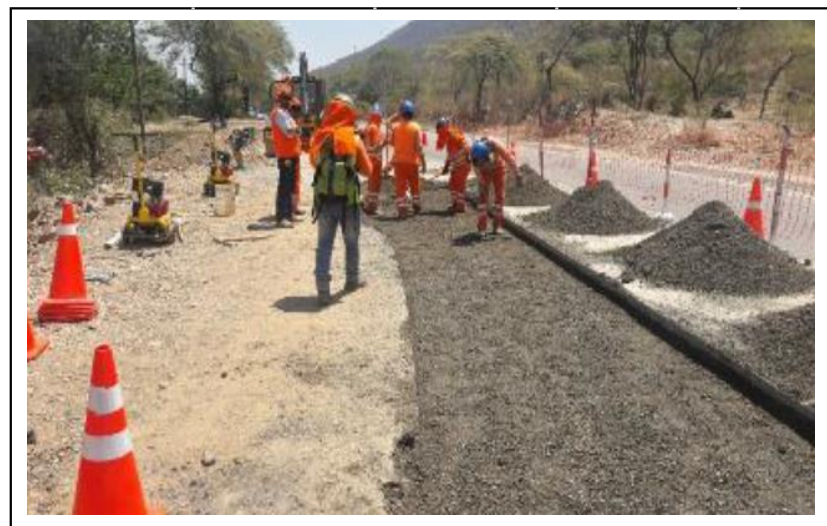
Figura 23:
Bacheo profundo.

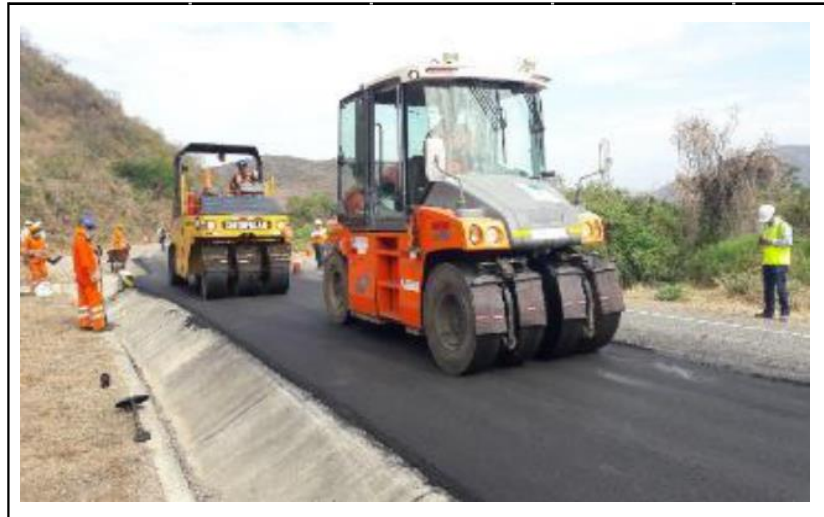
Figura 24:
Refuerzo asfáltico.

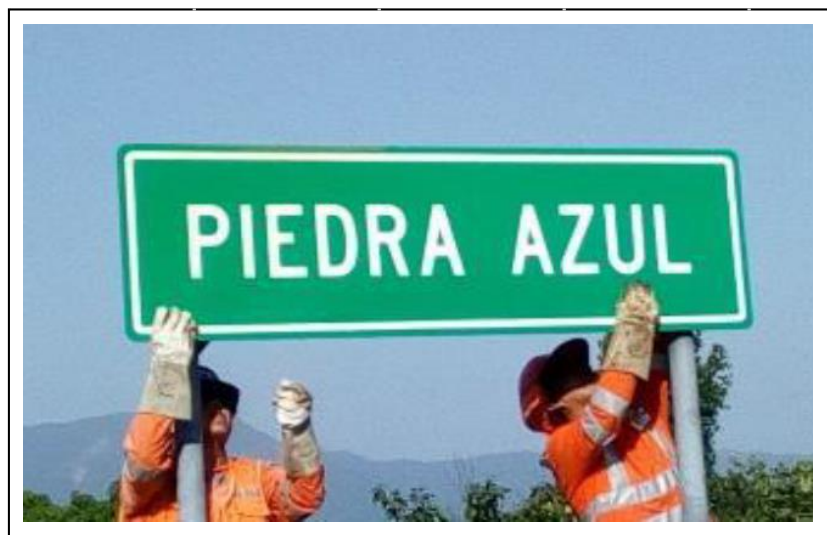
Figura 25:
Cambio de Señales.

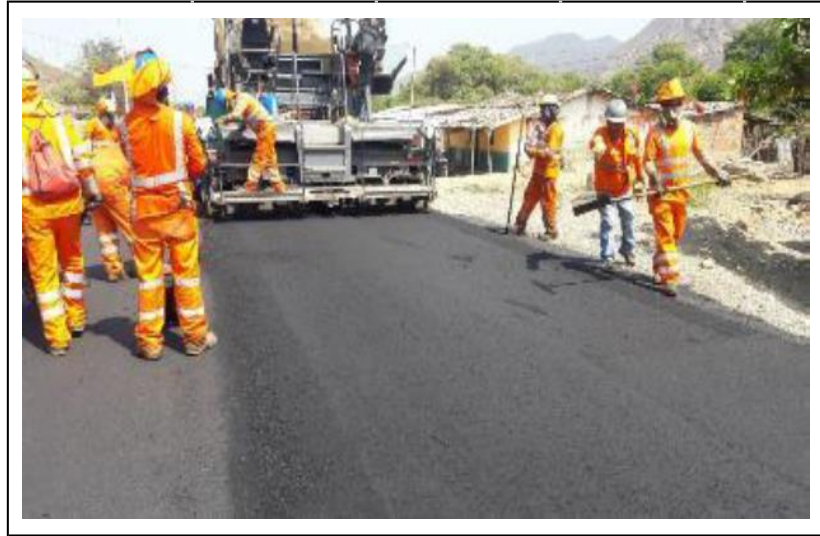
*Figura 26:
Aplicación de Slurry Seal*

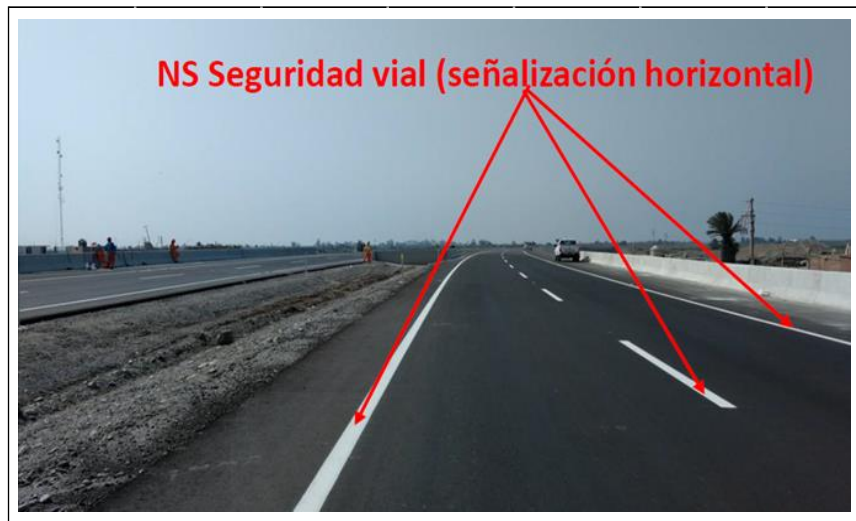
Figura 28:
Niveles de servicio para seguridad vial (señalización horizontal).

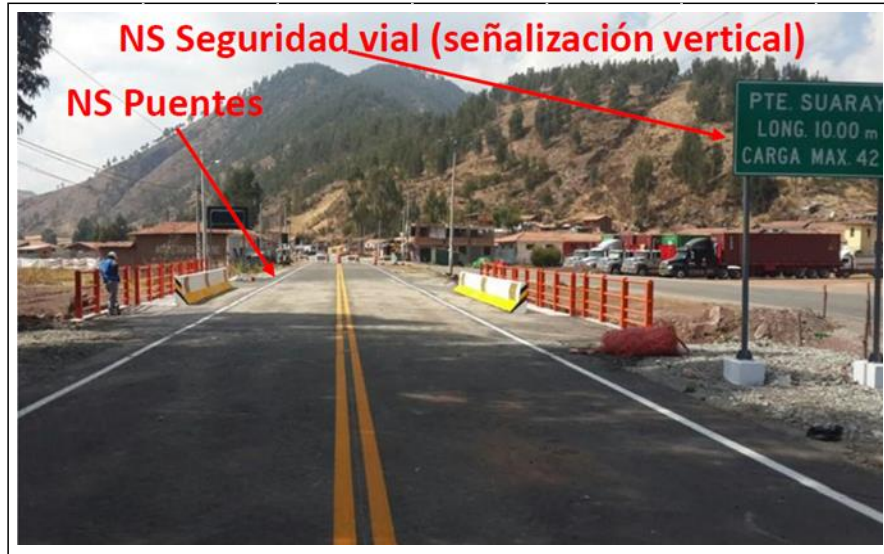
Figura 29:
Niveles de servicio para seguridad vial (señalización vertical) y niveles de servicio para puentes.

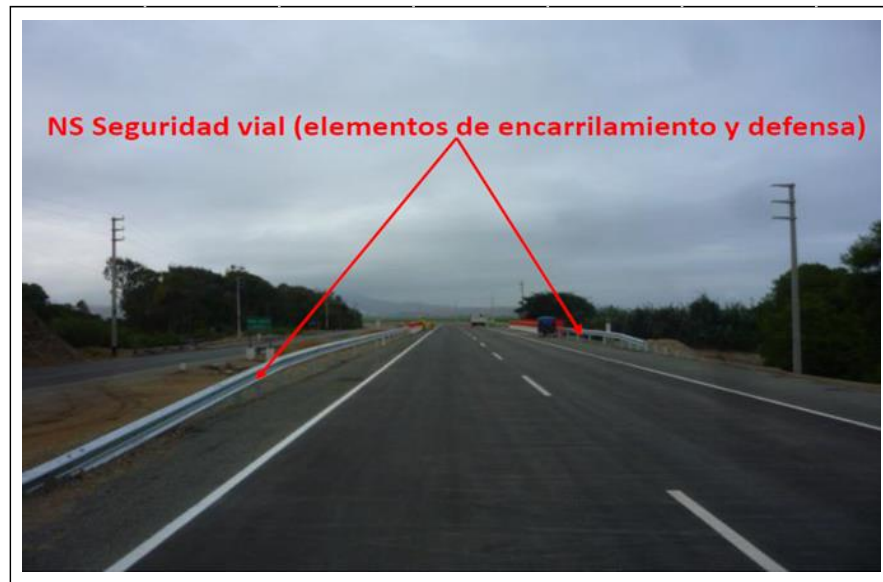
Figura 30:
Niveles de servicio para seguridad vial (elementos de encarrilamiento y defensa).

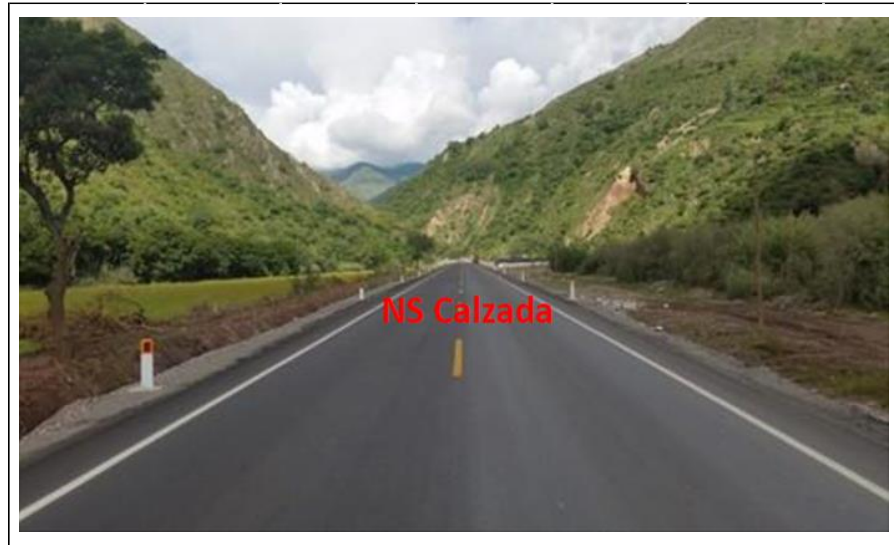
Figura 31:
Niveles de servicio para calzada.

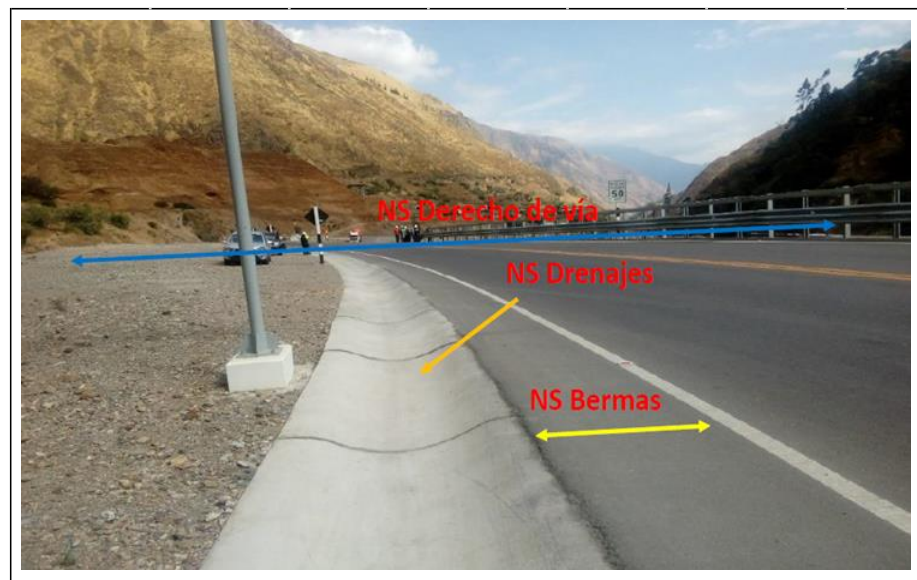
Figura 32:
Niveles de servicio para bermas, drenajes y derecho de vía.

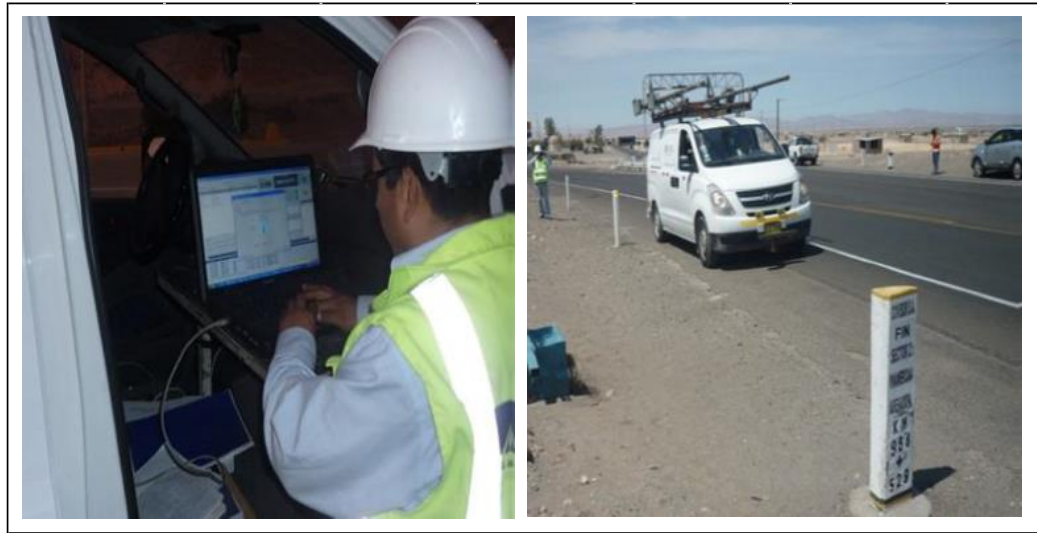
Figura 35:
Medición de la rugosidad (IRI) de la calzada con
perfilómetro láser.

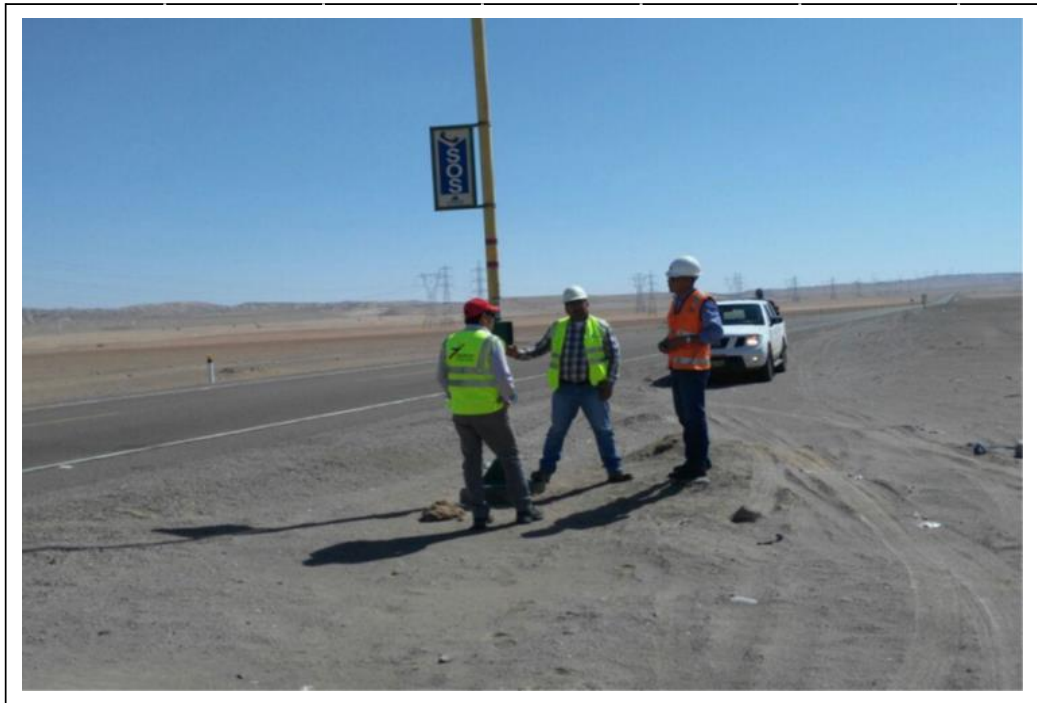
Figura 36:
Inspección no programada: Verificación de postes SOS.

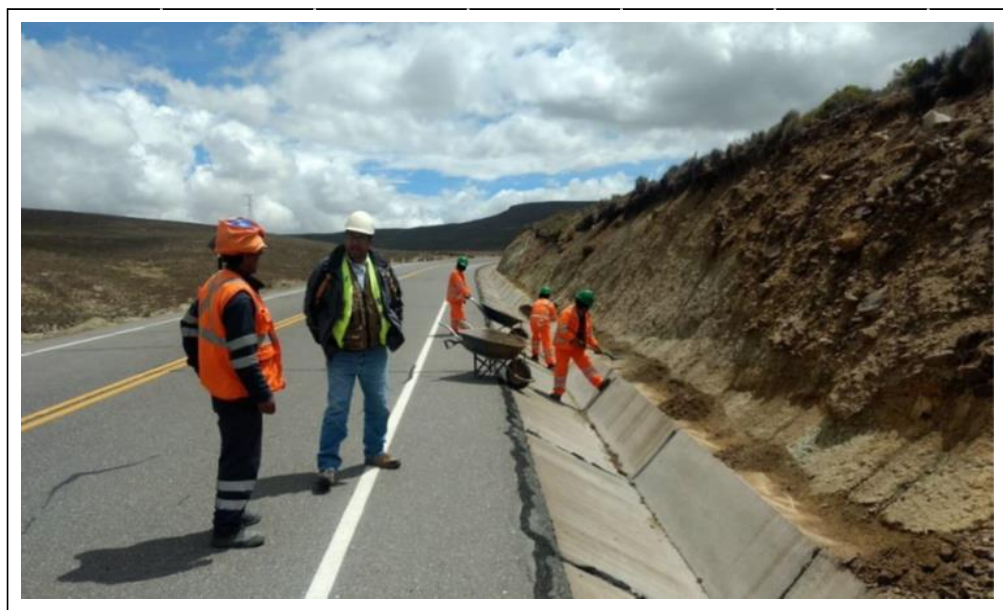
Figura 38:
Supervisión in Situ. Limpieza de cunetas.

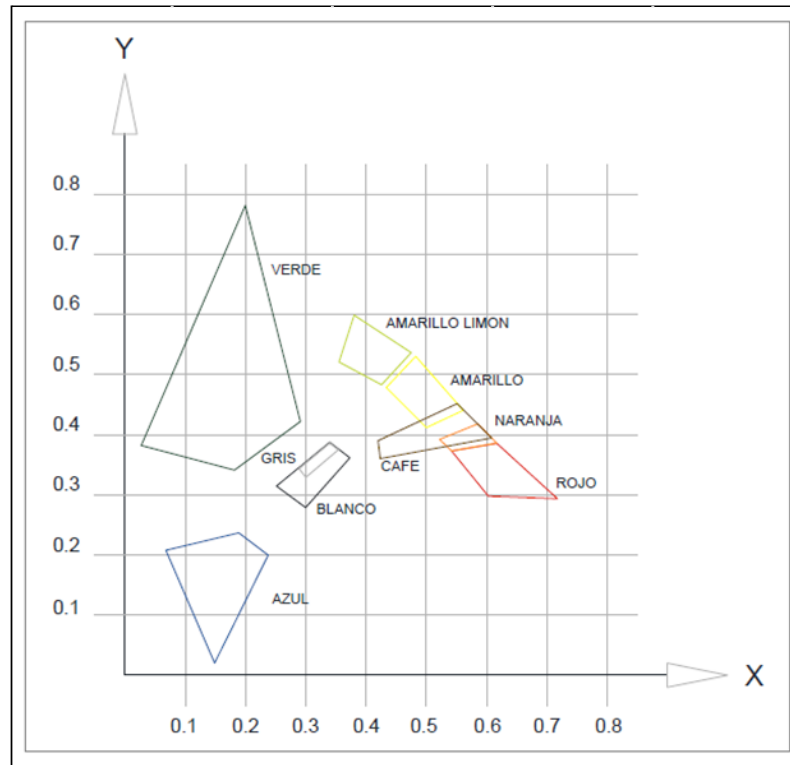
Figura 41:
Polígonos de color.

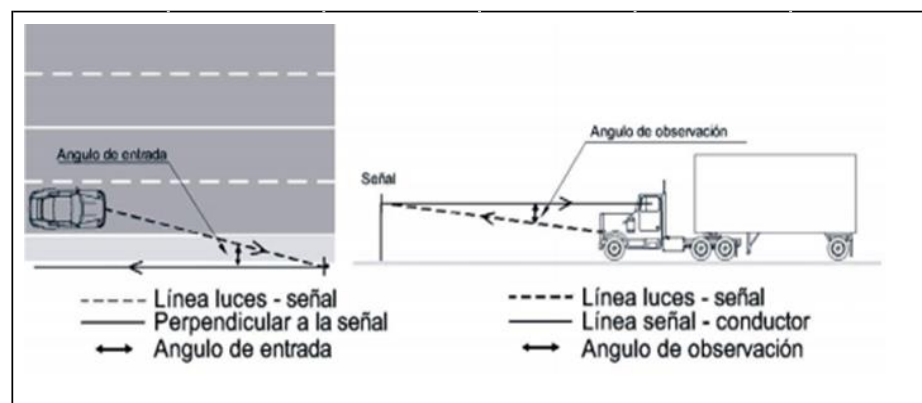
entre los focos de un móvil y los ojos de un conductor sea mayor , la visibilidad de la señal será menos efectiva, lo que sucede a menudo en vehículos de carga. Para efectos de medir los niveles de retrorreflexión según la Norma ASTM D 4956, se utilizan los valores de 0.2° , 0.5° y 1.0° , los que siempre son analizados con el ángulo de entrada (Ministerio de Obras Públicas y Comunicaciones del Paraguay, 2019).

Figura 42:
Ángulo de entrada y observación

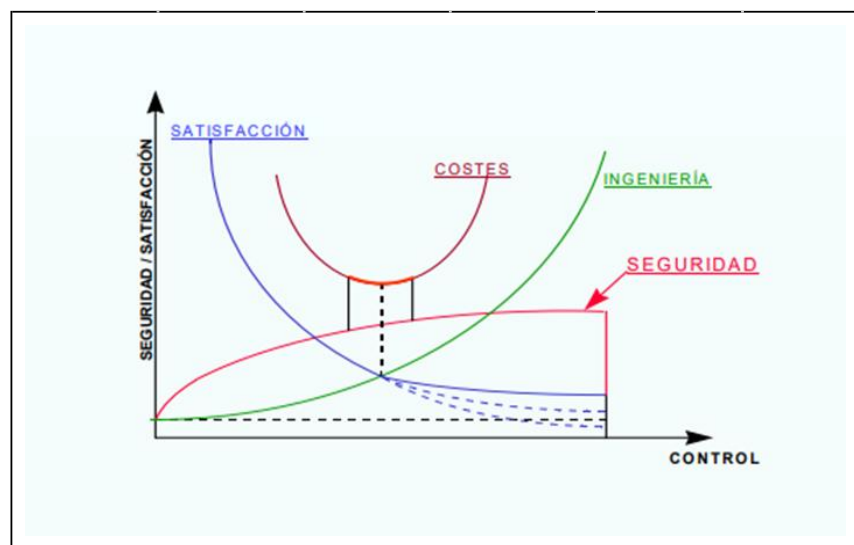
“Donde la ingeniería es una función del nivel de control que se quiera aplicar, y la satisfacción es una función de la percepción del usuario y del tiempo que ésta se aplique.” (Asociación Española de la Carretera, 1998).

Figura 54:
Solución gráfica Seguridad / Satisfacción vs Control.

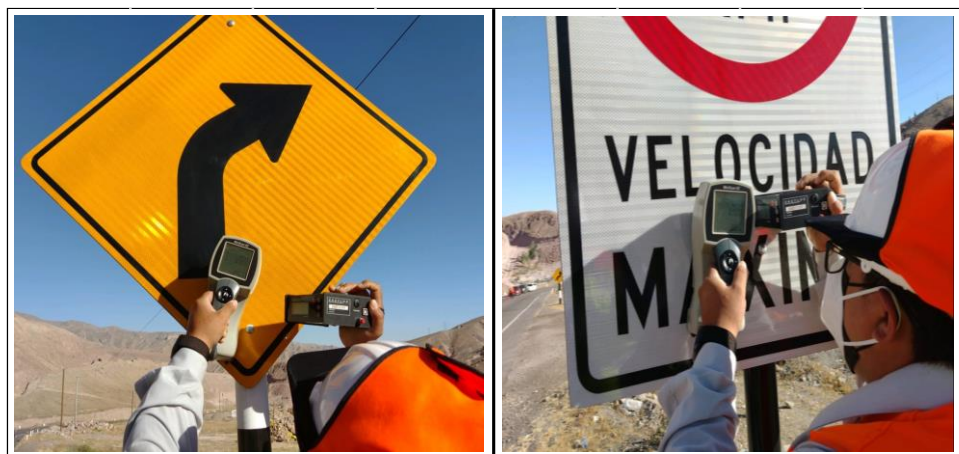
Figura 69:

- ii. Como segundo paso se realizó la limpieza en los puntos de inspección y se estacionó el equipo sobre la señal vertical de la cual se desea registrar el coeficiente de reflectividad, simultáneamente se registraron las lecturas de coordenadas cromáticas en las señales verticales.

Lectura y evaluación de reflectividad y coordenadas cromáticas para señalización vertical en el subtramo 8 Ilo – Repartición.

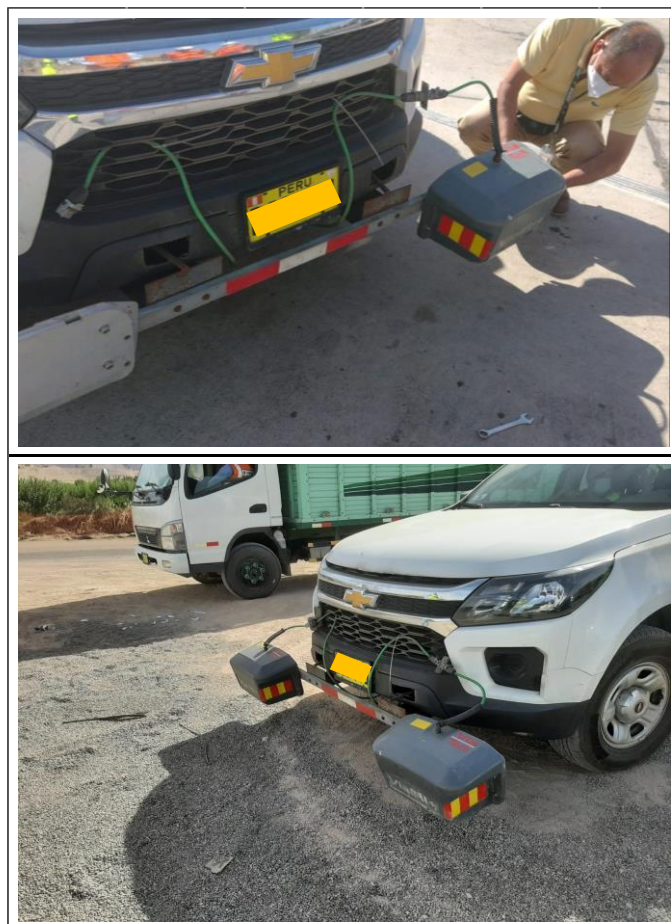
Figura 71:

- i. Como primer paso se realizó el montaje y armado del equipo, siguiendo todas las instrucciones y recomendaciones del fabricante según el manual de usuario correspondiente, cuidando que todas sus partes y piezas se encuentren en perfecto estado con el fin de asegurar el buen funcionamiento del equipo.

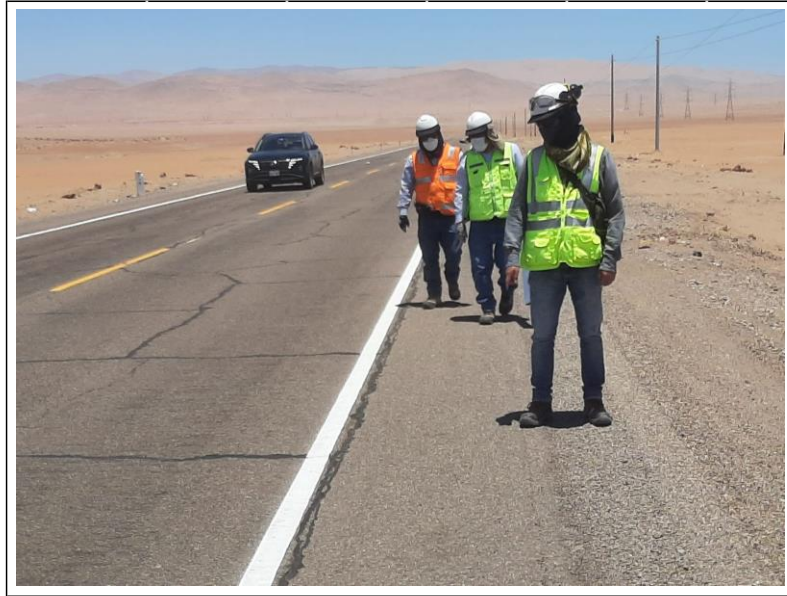
Figura 86:

Verificación del cumplimiento de niveles de servicio para calzada y bermas en el sector 8 Ilo – Repartición.

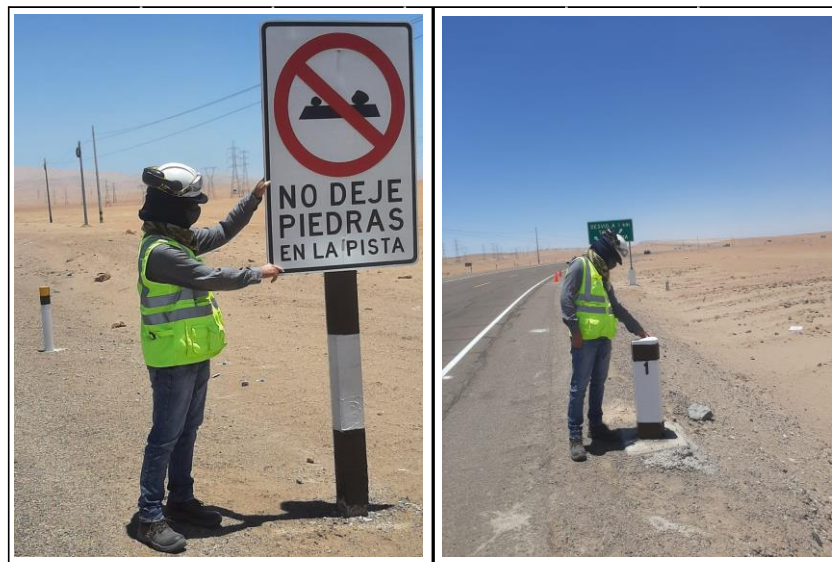
Figura 87:

Verificación del cumplimiento de niveles de servicio para seguridad vial en el sector 8 Ilo – Repartición.

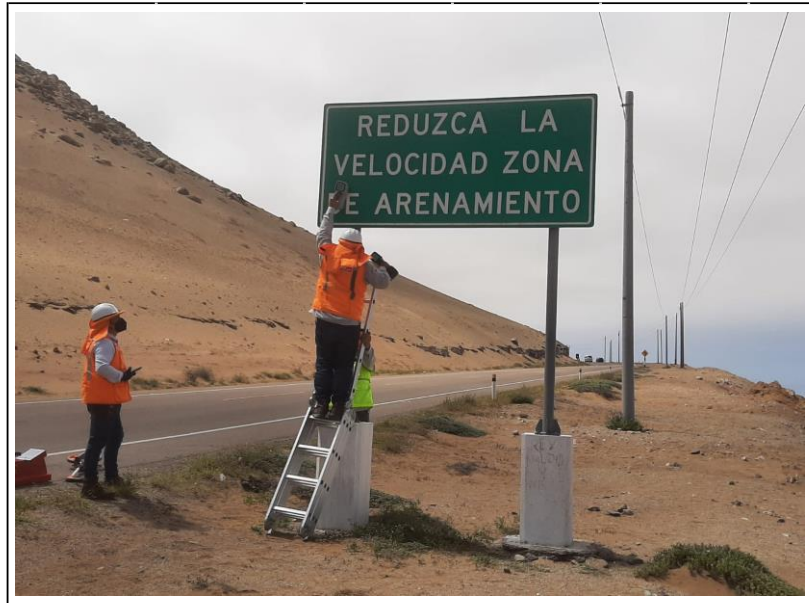
Figura 88:

Verificación del cumplimiento de niveles de servicio para seguridad vial en la señalización vertical (reflectividad y coordenadas cromáticas) en el sector 8 Ilo – Repartición.

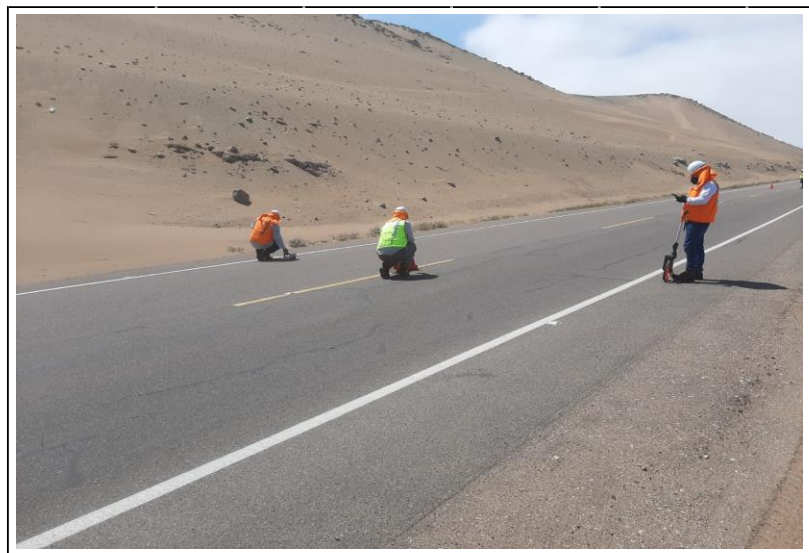
Figura 89:

Verificación del cumplimiento de niveles de servicio para seguridad vial en la señalización horizontal (reflectividad, coordenadas cromáticas y relación de contraste) en el sector 8 Ilo – Repartición.

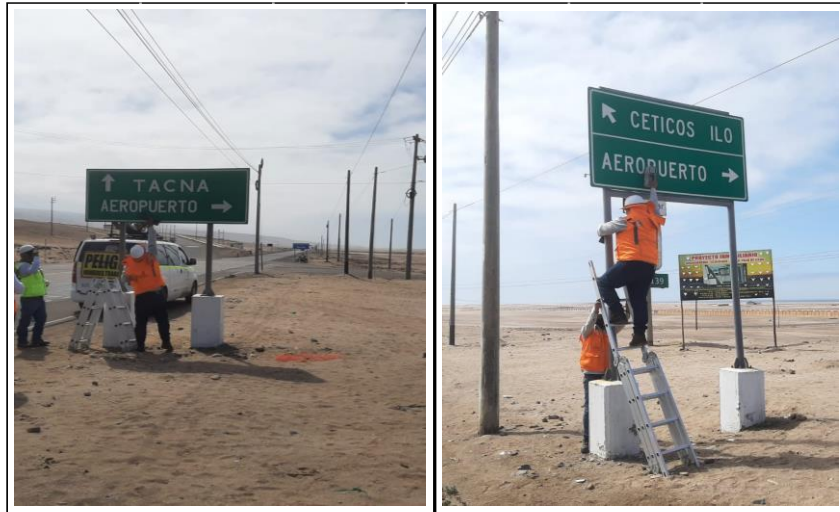
Figura 90:

Verificación del cumplimiento de niveles de servicio para seguridad vial en la señalización vertical (reflectividad y coordenadas cromáticas) en el sector 8A Costanera.

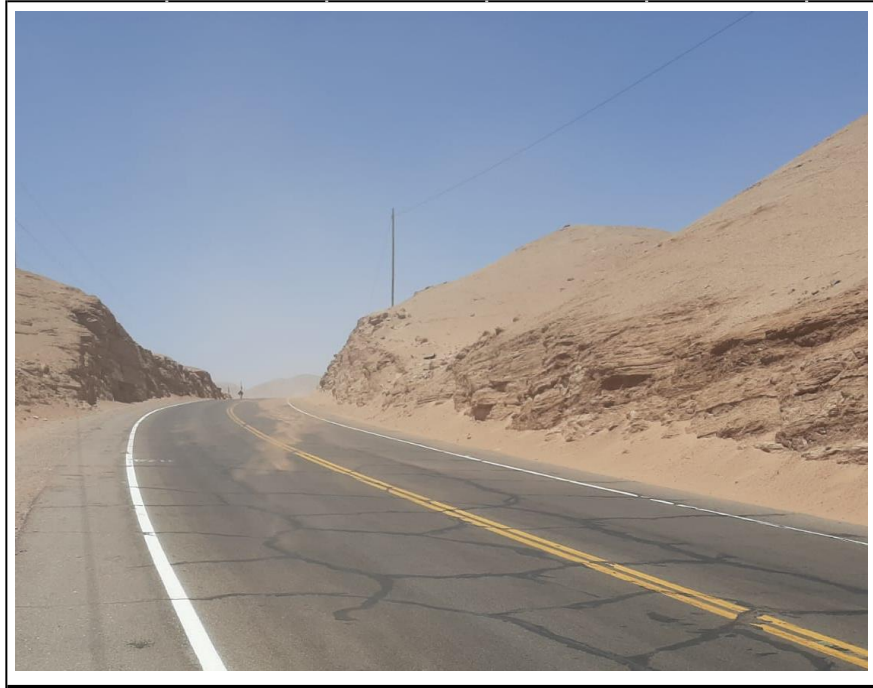
Figura 92:
Zona de arenamiento en el sector 8 Ilo – Repartición.

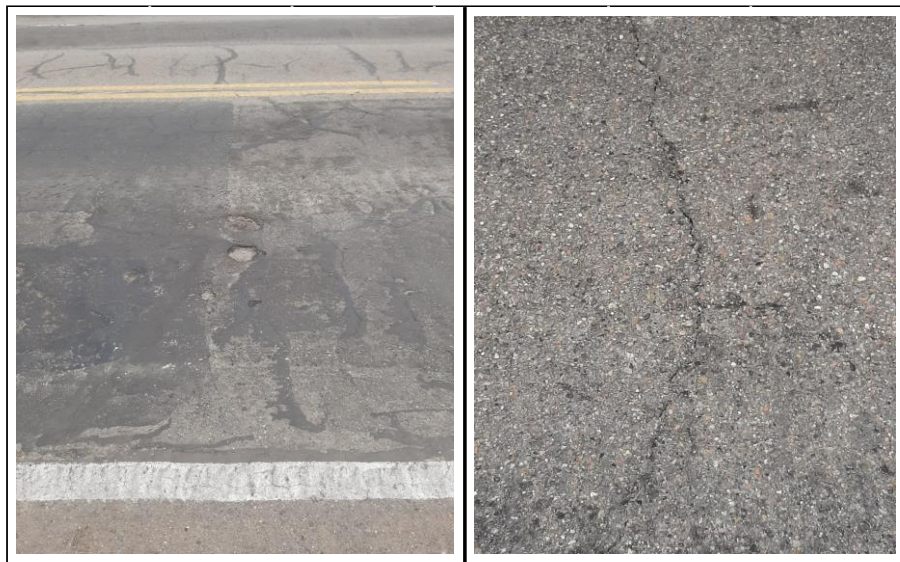
Figura 93:
Defectos encontrados en calzada (huecos, peladuras, desprendimientos y fisuras) en el sector 8A Costanera.
