# UNIVERSIDAD ANDINA DEL CUSCO

ESCUELA PROFESIONAL DE INGENIERÍA CIVIL

## TESIS

Influencia de la Topografía, Estudios de infiltración y Propiedades mecánicas del suelo en la evaluación del factor de seguridad del talud de la margen izquierda de la quebrada Ayahuayco, Cusco - 2022

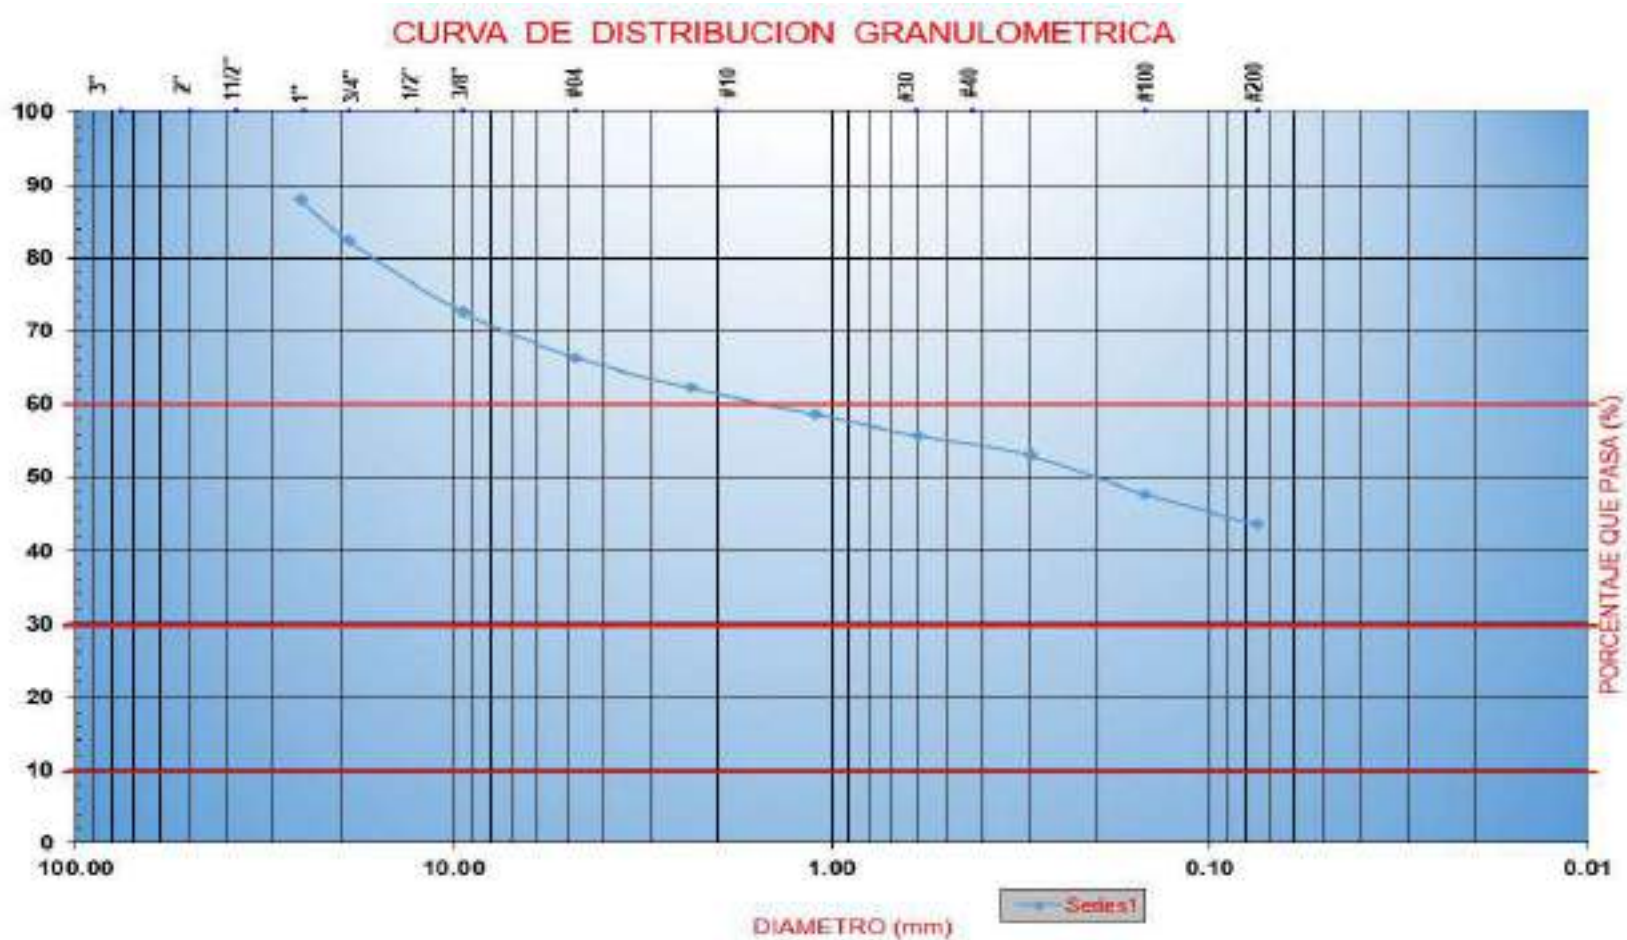
Figura 15: Grafica de una Curva Granulométrica

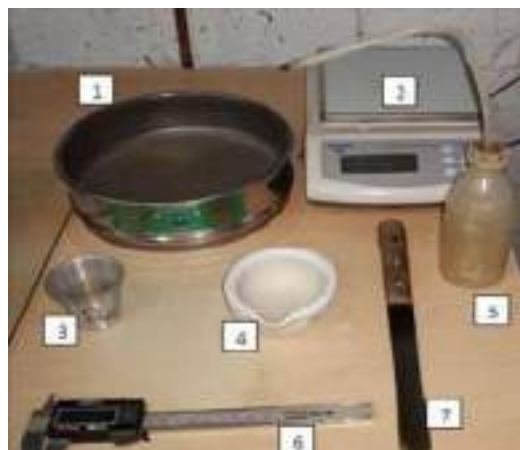
El límite plástico se define como el contenido de humedad en el que el suelo se agrieta al formar un rollito de 3.18 mm de diámetro (designación de prueba D-4318 de la ASTM). (Das, 2011)

**Figura 19:** Equipo para la realización del ensayo de límite plástico

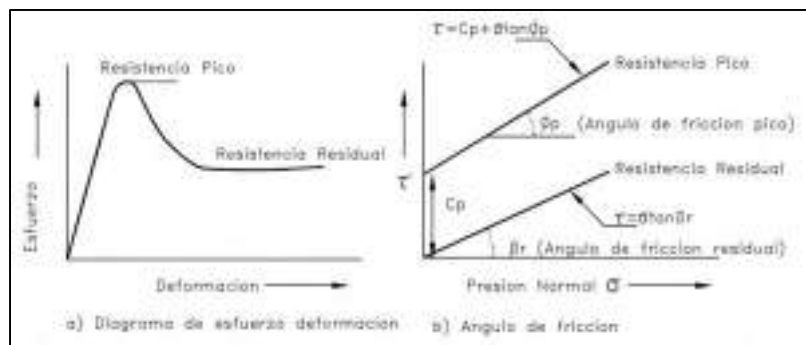
Otro factor que determina las diferencias entre la resistencia pico y residual es la sensibilidad, la cual está relacionada con la pérdida de resistencia por el remoldeo o la reorientación de las partículas de arcilla. (Suarez, 1998)

**Figura 27: Resistencia pico y residual**

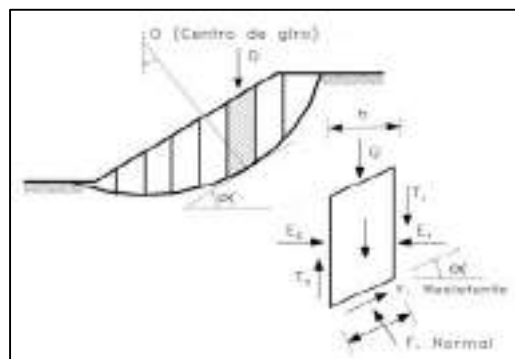
- El peso o fuerza de gravedad, la cual se puede descomponer en una tangente y una normal a la superficie de falla.
- Las fuerzas resistentes de cohesión y fricción que actúan en forma tangente a la superficie de falla.
- Las fuerzas de presión de tierras y cortante en las paredes entre dovelas, las cuales no son consideradas por Fellenius, pero sí son tenidas en cuenta en otros métodos de análisis más detallados.

**Figura 30: Representación del cálculo del factor de seguridad por el método de Fellenius**

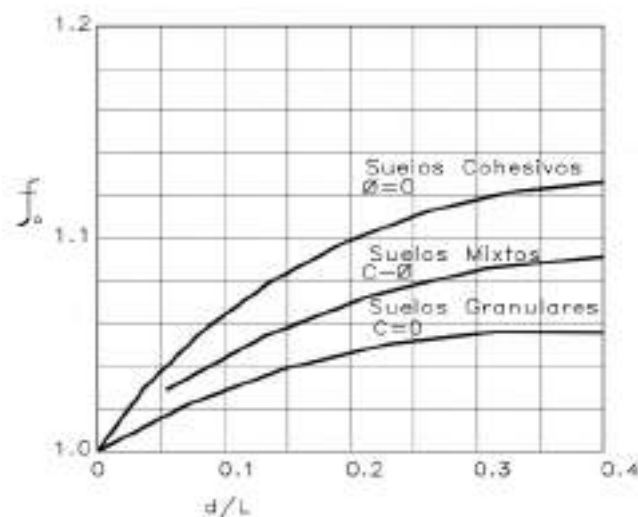
- $ma = \cos \alpha \left( 1 + \frac{\tan \alpha \tan \phi}{F.S.} \right)$
- $\alpha =$  Ángulo del radio y la vertical en cada dovela.
- $W =$  Peso de cada dovela
- $u =$  Presión de poros en la base de cada dovela  $= \gamma_w h_w$
- $b =$  Ancho de la dovela
- $C', \phi =$  Parámetros de resistencia del suelo.
- $f_0 =$  depende de la curvatura de la superficie de falla

Figura 31: Diagrama para determinar el factor  $f_0$  para el método de Janbú

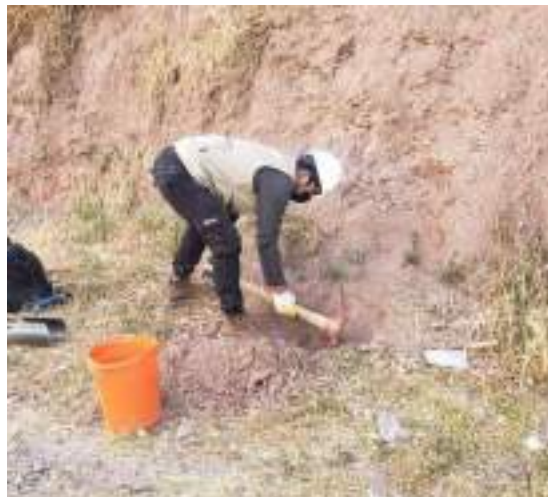
1. Se realiza la excavación de un pequeño pozo circular para poder realizar el ensayo de infiltración, en nuestro caso se realizaron 3 pozos de 30 centímetros de diámetro y 45 cm de profundidad.

*Figura 37: Realizando la Excavación del pozo para el ensayo de infiltración*

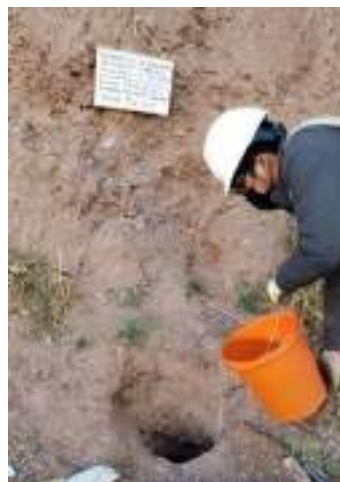
3. Se comenzó a saturar el suelo llenándolo con agua, y se comenzó a tomar registro del descenso del agua cada cierto tiempo establecido de manera arbitraria, y así poder tener los datos listos para la determinación del factor de infiltración que tiene el suelo del talud en estudio.

*Figura 39: Llenando el pozo con agua*

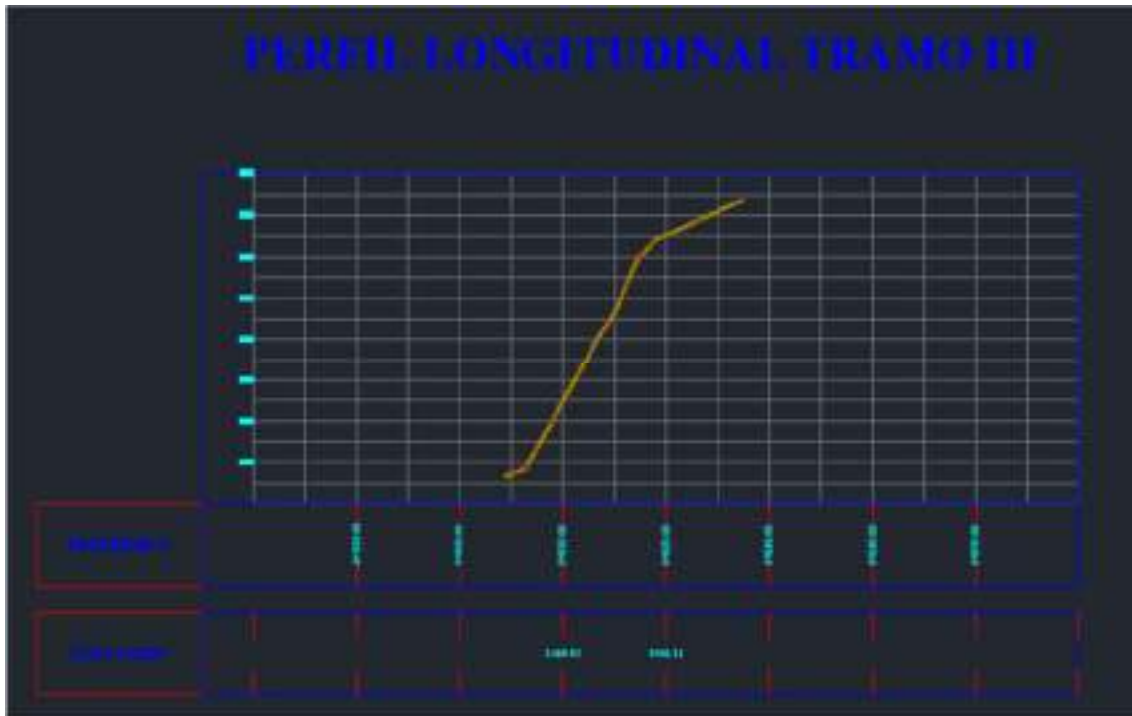
*Figura 63: Perfil longitudinal del Corte III escogido para el análisis del factor de seguridad*

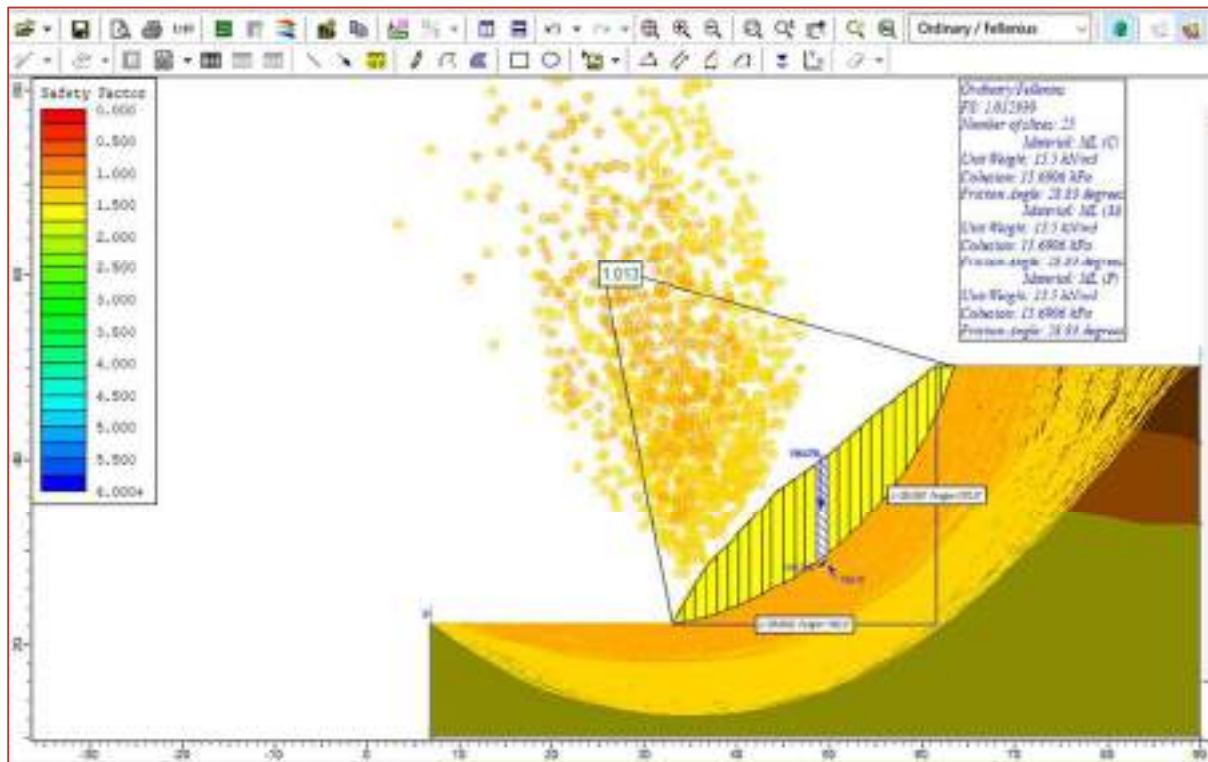
*Figura 66: Factor de seguridad método Ordinario Fellenius perfil Corte I*

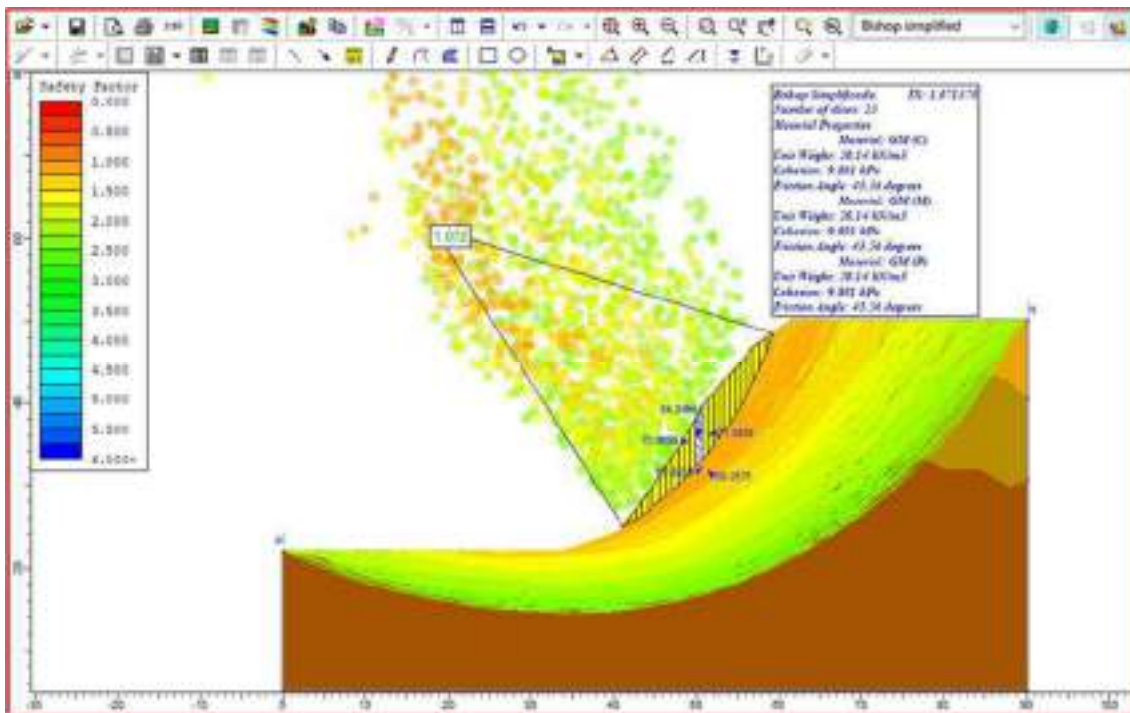
*Figura 73: Factor de seguridad método Bishop simplificado perfil Corte III*

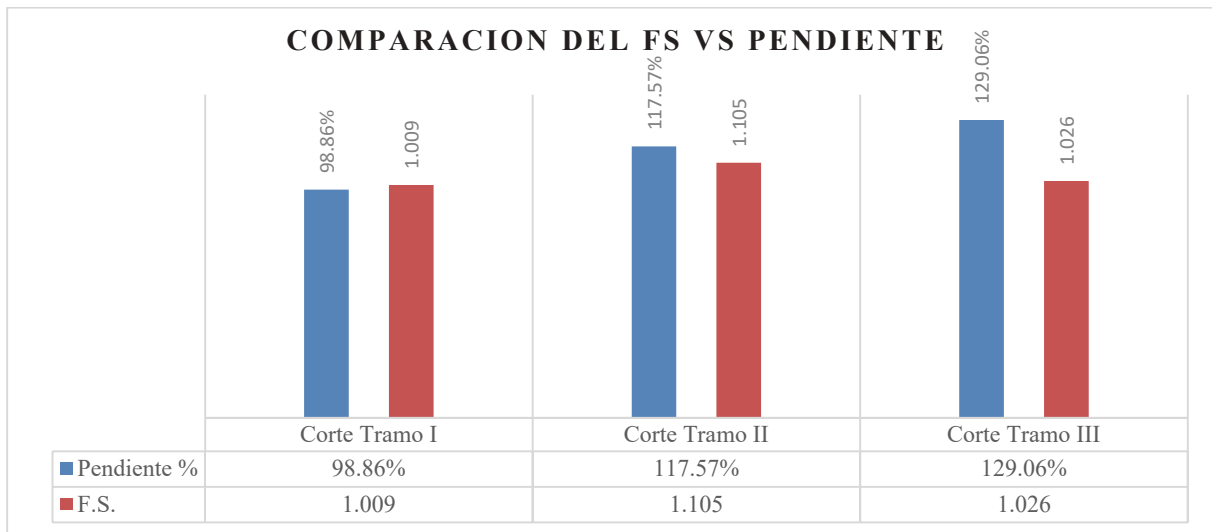
**Figura 77: Comparación del factor de seguridad vs pendiente**

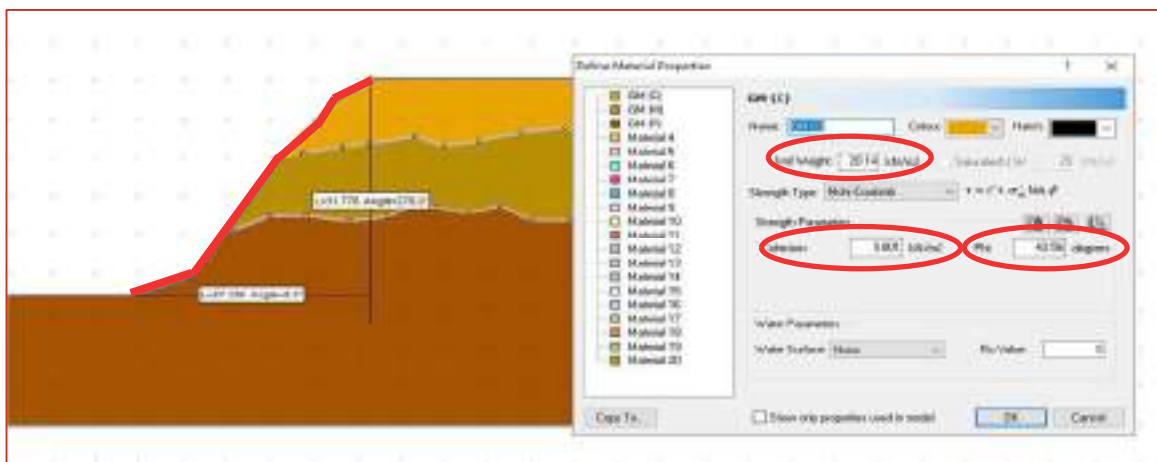
**Figura 84: Modelamiento Software Slide**
