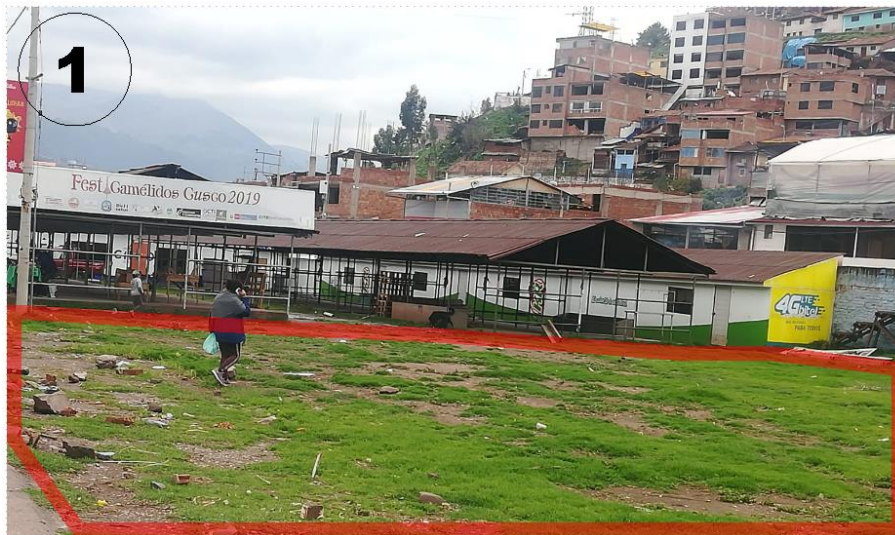
Figura 78. Sector de ventas de plantas ornamentales.

- Se percibe el nivel de descuido como crecimiento de maleza y la presencia de escombros en la entrada hacia la entrada de la feria.

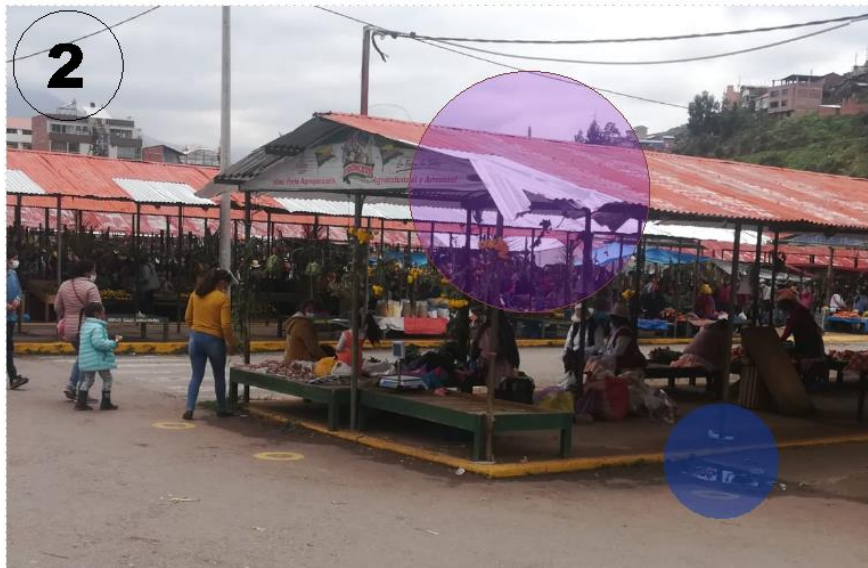
Figura 79. Sector de venta de hortalizas.

- En los stands de venta de hortalizas se visualiza la estructura metálica con la cubierta en mal estado y a su vez por la cantidad de gente se genera cantidad de basura en el piso.

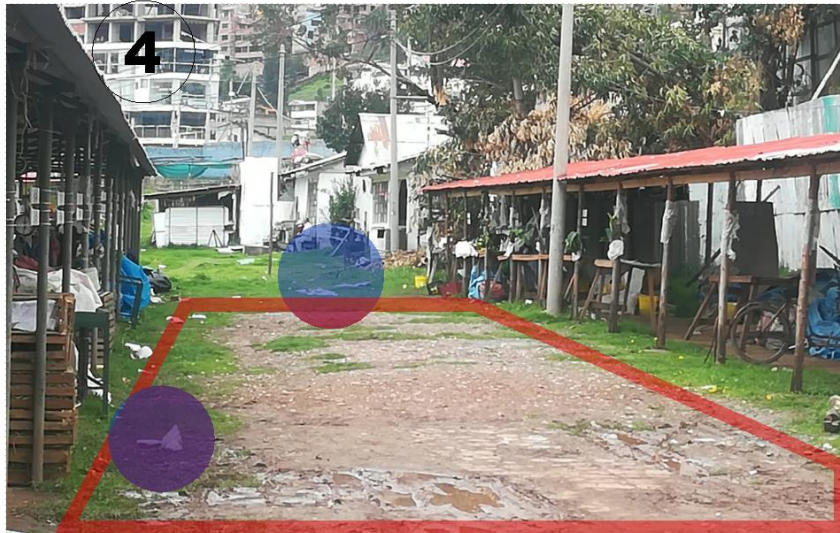
Figura 81. Stand de venta de panes.

- Presencial de lodo en las vías de circulación, ya que el piso no es compactado, nuevamente como en casi todos los sectores se encuentran los residuos sólidos, no cuenta con contenedores o tachos de basura.

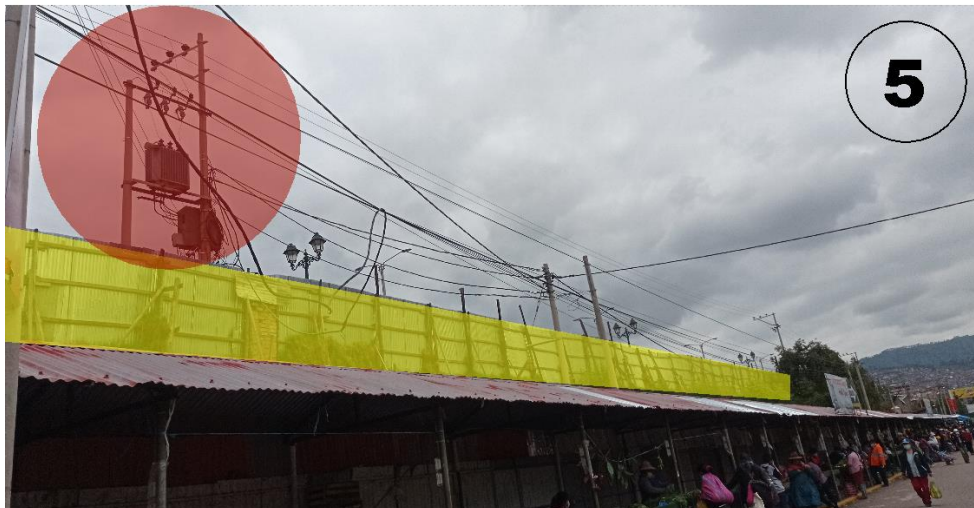
Figura 82. Stand de venta de hortalizas.

- Presencia del transformador de alta tensión y contaminación visual de la red eléctrica y telefónica con los cables en mal estado.

- Así mismo se encuentra el muro perimétrico con referencia a la av. Agustín Gamarra con cerramiento de calamina y estructura de madera, siendo este muro inestable y generando riesgo para al público en general.

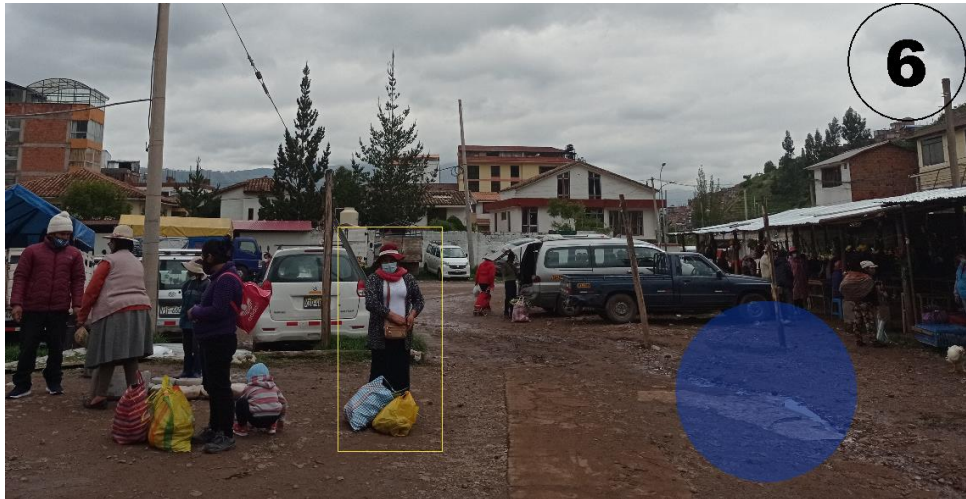
Figura 83. Zona de estacionamiento del mercado sabatino.

- Igualmente, como en casi todo el ex campo ferial de Huancaro se tiene la presencia de lodo en las vías de circulación, dificultando al público en general para la compra y venta de productos.

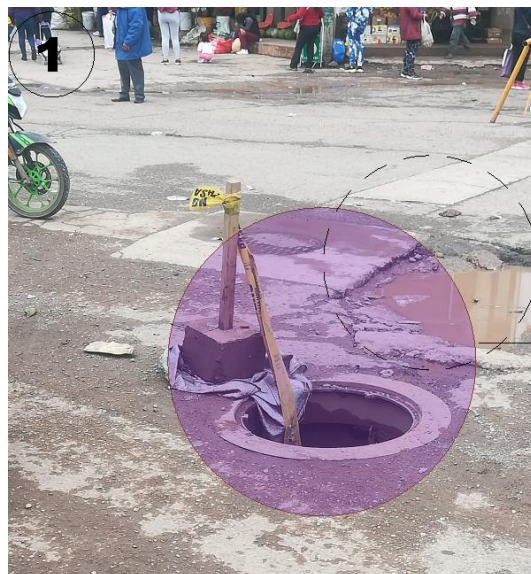
Figura 85. Av. Prolongación Grau 1

- En la av. Prolongación Grau, se observa buzones sin tapa, el cual genera un peligro constante para los transeúntes y los usuarios del mercado.
- Así mismo por los vehículos de alto tonelaje se puede presenciar el hundimiento del pavimento.

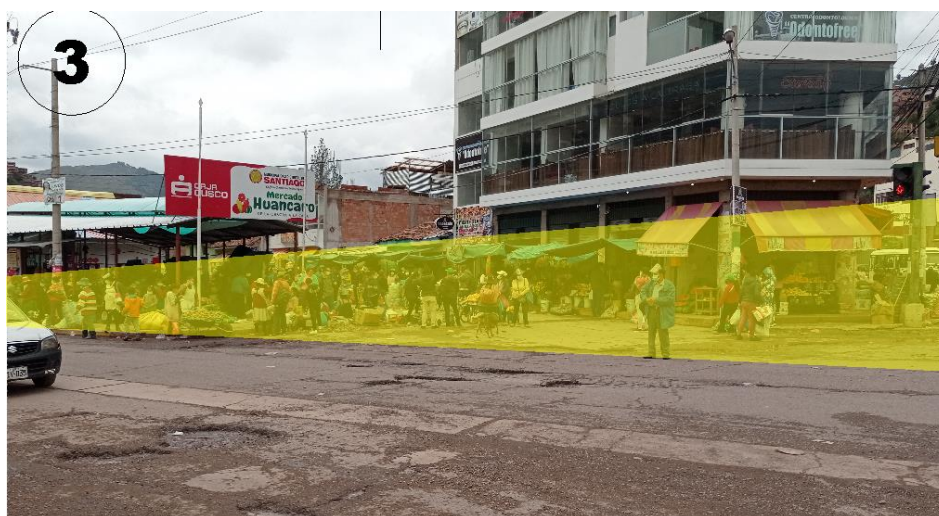
Figura 87. Mercado Huancaro

- También se observa el deterioro de la vía Prolongación Grau, junto con la aglomeración de gente y venta de artículos de primera necesidad en la vía pública.
- Se observa el desorden constructivo circundante al ex campo ferial de Huancaro.

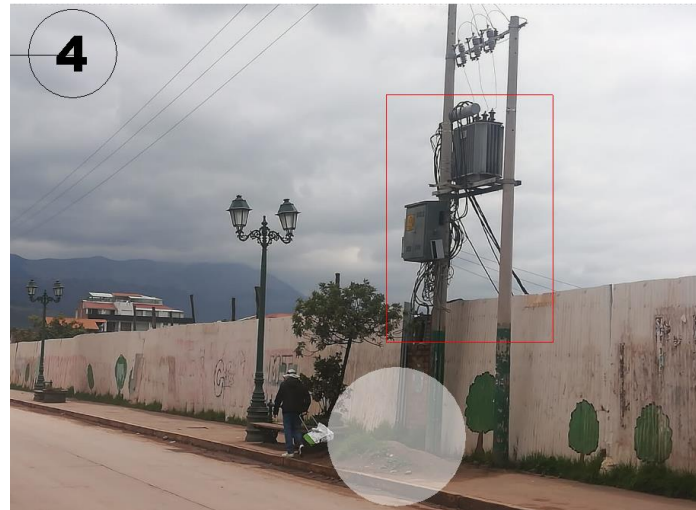
Figura 88. Av. Agustín Gamarra

- Acumulación de desmonte en la av. Agustín Gamarra, dificultando el paso de los transeúntes.
- Presencia del transformador de alta tensión, el cual genera contaminación visual y peligro por la presencia de la red eléctrica en mal estado.

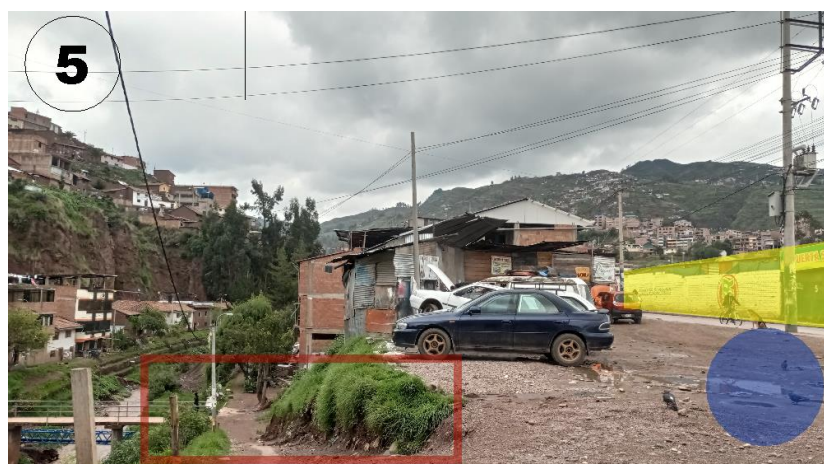
Figura 89. Malecón Huancaro

- Se aprecia construcciones precarias tanto de las viviendas adyacentes como en el exterior del ex campo ferial de Huancaro.
- Se observa el hacinamiento de las viviendas adyacentes a la feria
- Se observa el tratamiento de gaviones del río Huancaro y la falta de tratamiento de áreas verdes y vías peatonales hacia la ex feria de Huancaro.

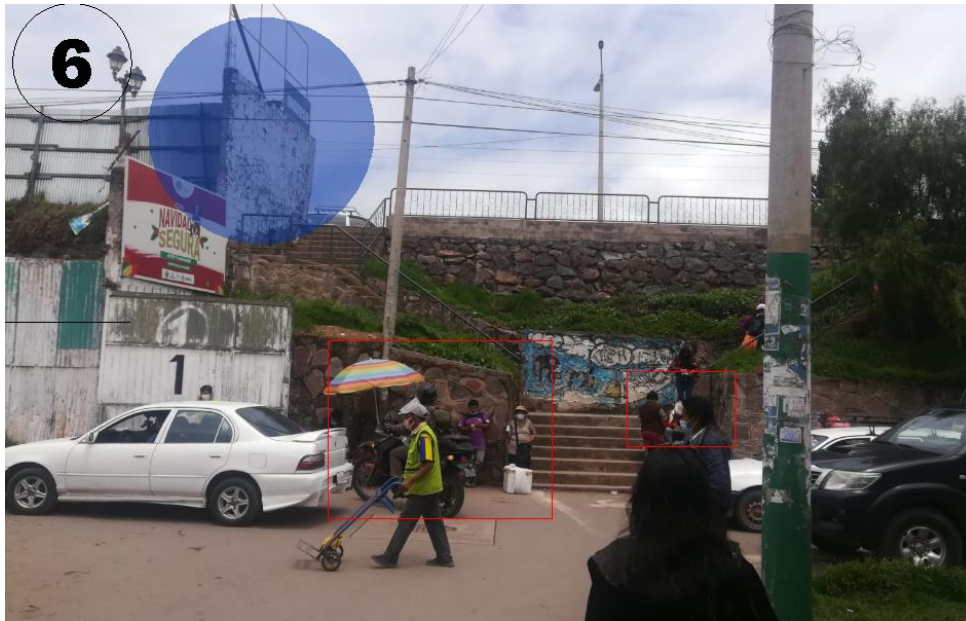
Figura 90. Av. Agropecuaria

- Desorden generado por la presencia de ambulantes y por la entrada y salida de vehículos hacia el mercado.
- Se visualiza también el muro perimétrico en estado precario, el cual podría colapsar en cualquier momento.
- Así mismo la presencia de la contaminación visual en todo el perímetro.

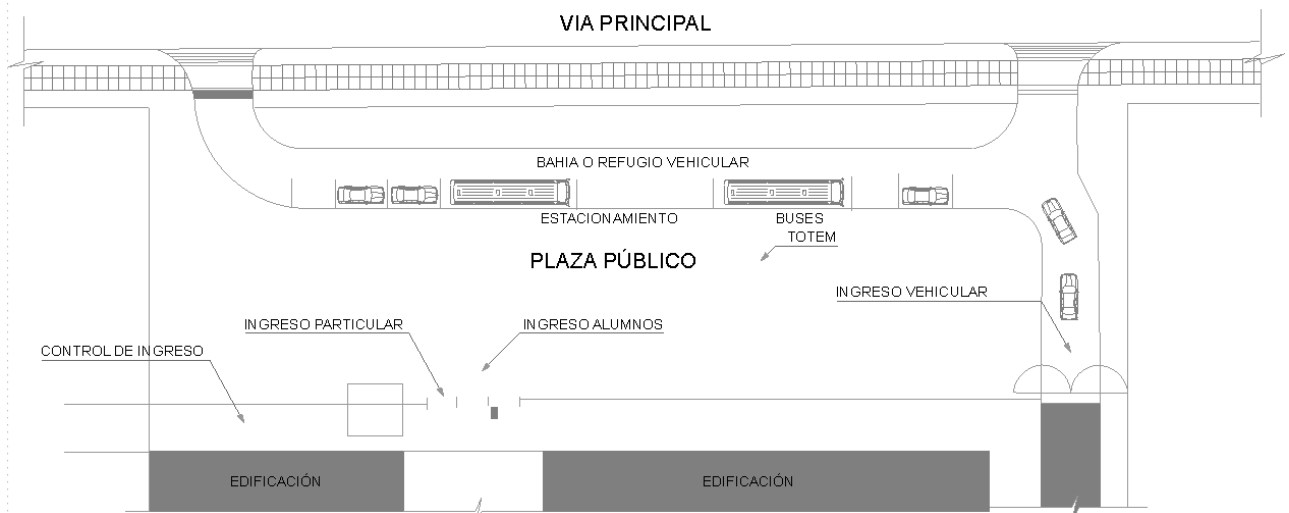
Figura 95. Esquema referencial bahía vehicular

Así mismo se debe considerar una bahía que permita el recojo y embarque de los estudiantes de los medios de transporte.

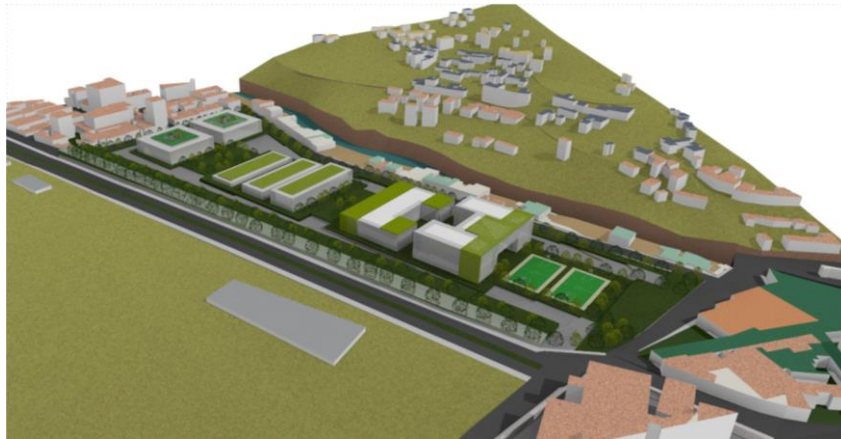
Figura 111. Esquema de propuestas de áreas verdes en el nuevo COAR.

Según el análisis del plano en el sector Huancaro, se observa que carecen de áreas verdes y espacios públicos, por lo que se pretende hacer un tratamiento paisajístico que conjuncione con el nuevo proyecto COAR, de tal forma que dote vegetación, tratamiento de áreas verdes, y sea atenuante de contaminación y de calidad de vida a los estudiantes del nuevo COAR y para la población del sector Huancaro.

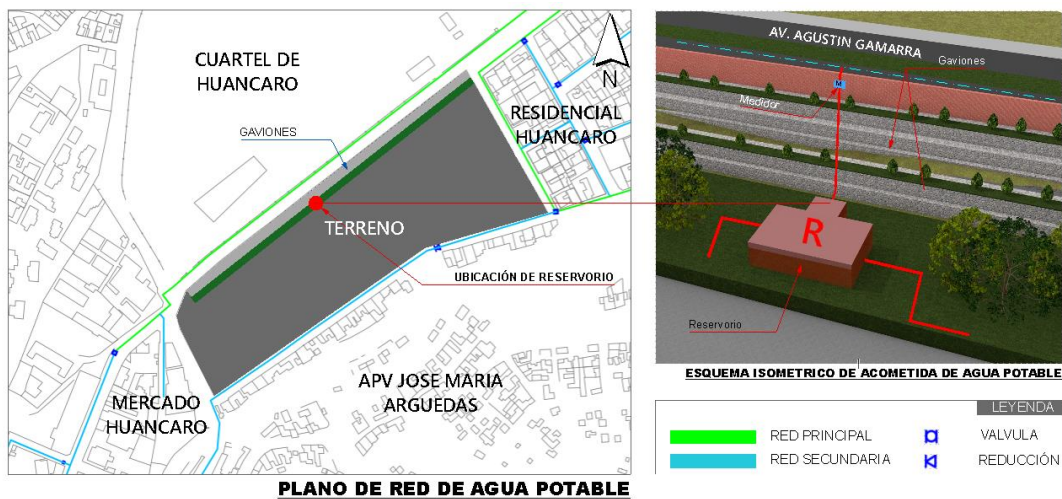
Figura 112. Plano de red de agua potable

El sector cuenta con una red principal o primaria con tuberías PVC SAP de Ø2" que abastece a la zona de Huancaro y una red secundaria que abastece a las asociaciones o barrios aledaños en el sector Huancaro.

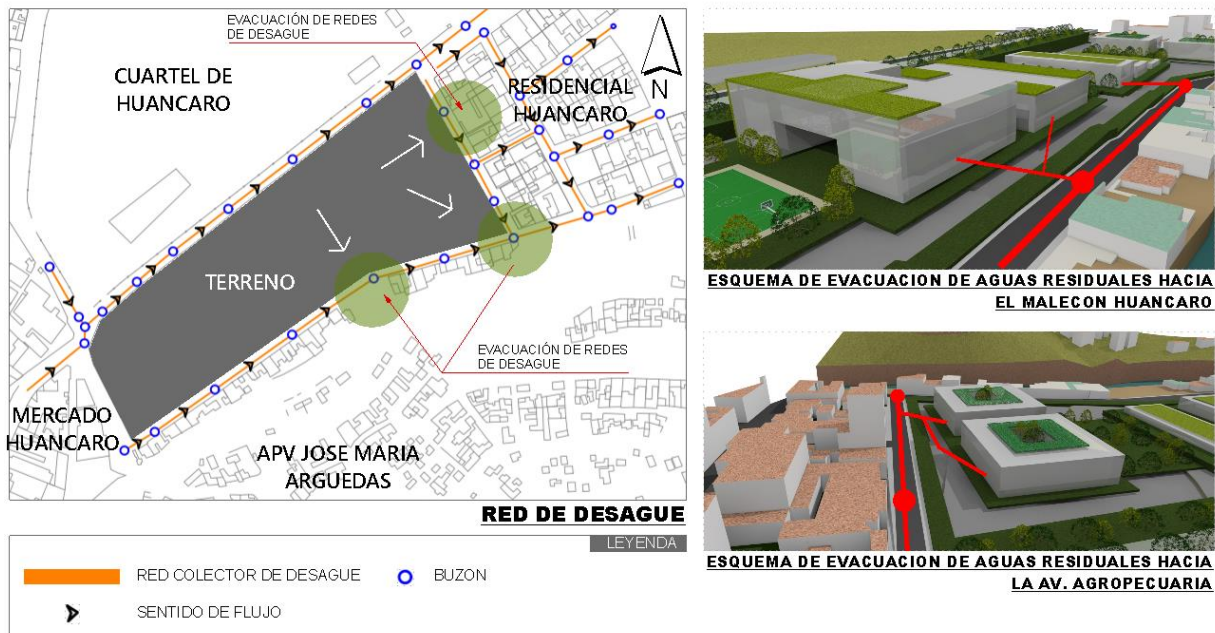
Figura 115. Plano de red de desague.

La evacuación de la red de desague se genera en una pendiente de 2 a 3 % por la topografía del terreno y la posición de los buzones existentes.

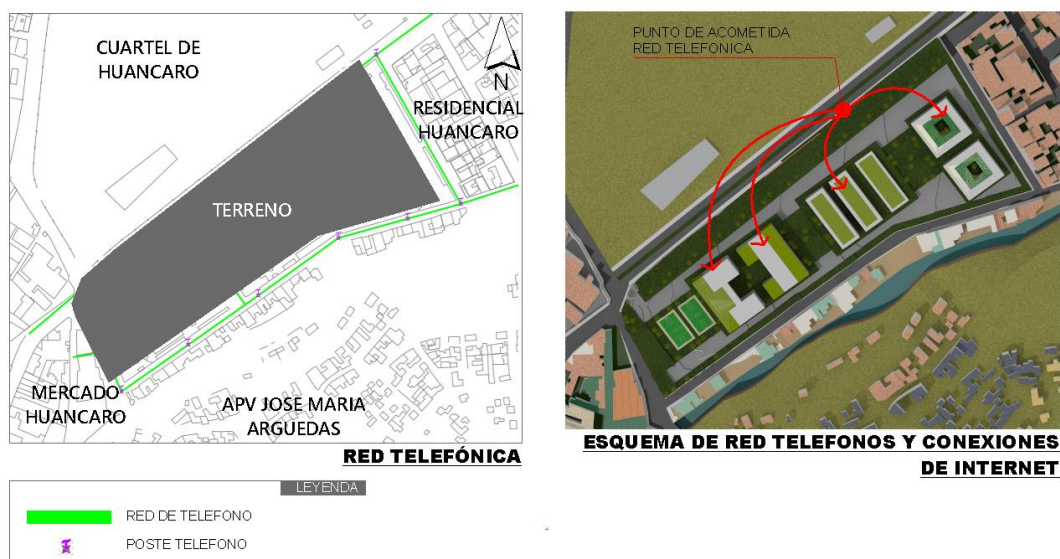
Figura 116. Plano de red de Telefonía

9.4. Red de telefonía: La red de teléfonos cuenta con instalaciones aéreas con postes de concreto a grandes distancias.

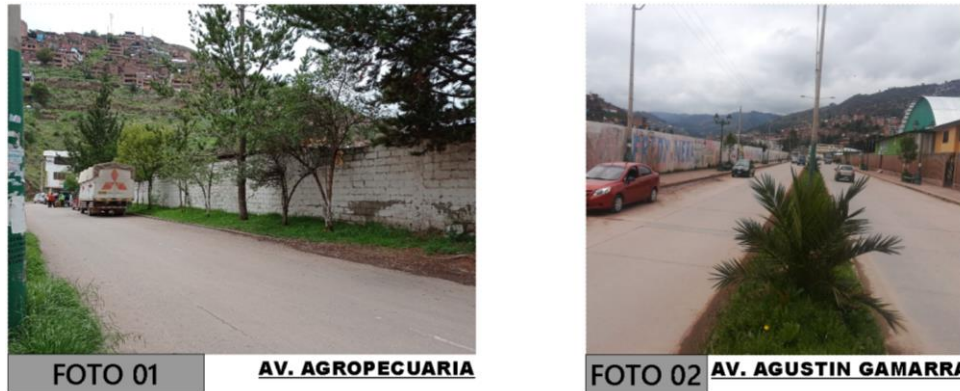
Figura 118. Atenuantes de la contaminación atmosférica

La presencia de áreas verdes en la av. Agropecuaria y Av. Agustín Gamarra atenúa la contaminación de las zonas circundantes como el ex terreno del campo ferial de Huancaro, la residencial Huancaro y el cuartel Huancaro.

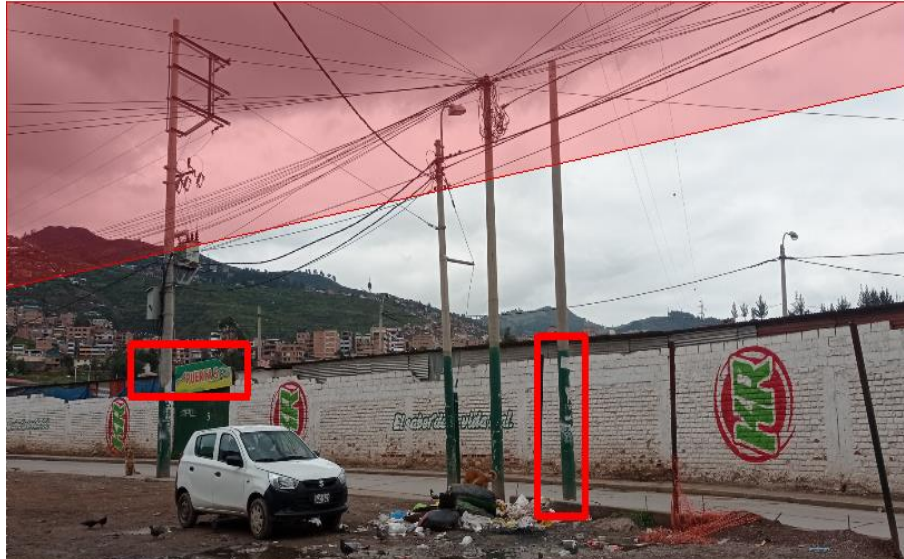
Figura 122. Contaminación visual Malecón Huancaro

Carteles y avisos publicitarios en mal estado, así mismo los avisos publicitarios en los postes de luz y red eléctrica, generan desorden y basura.

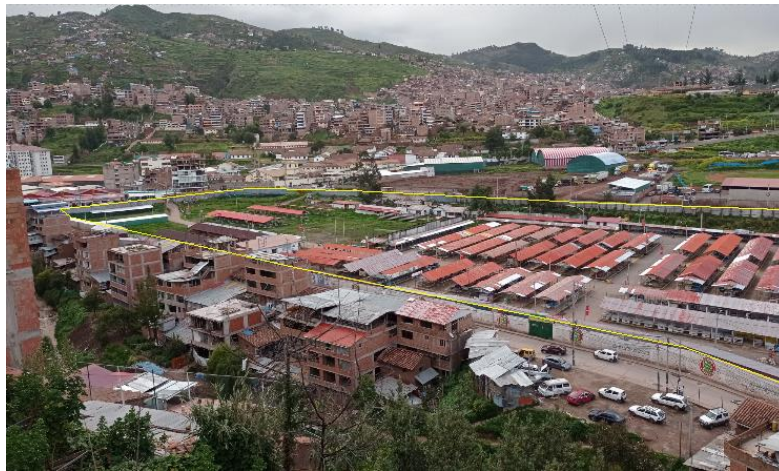
Figura 127. Temporada de lluvias (noviembre – marzo)

- Se percibe la presencia de vegetación y crecimiento de maleza en el terreno.
- Así mismo la presencia de lluvia genera lodos en diferentes sectores que no tiene piso afirmado.

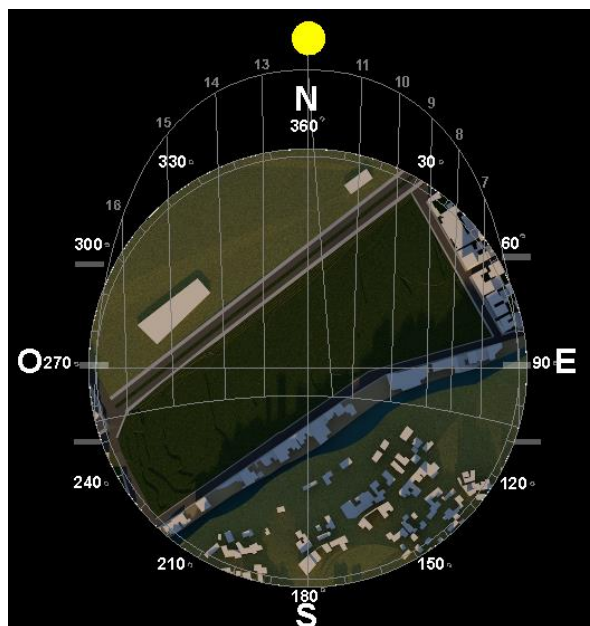
Figura 133. Solsticio de invierno

El terreno no recibe sombra de su entorno, con excepción de los solsticios de invierno, que tiene como punto más alto de sombras externas las viviendas de la av. Malecón Huancaro que se manifiesta en el perímetro sur del terreno.

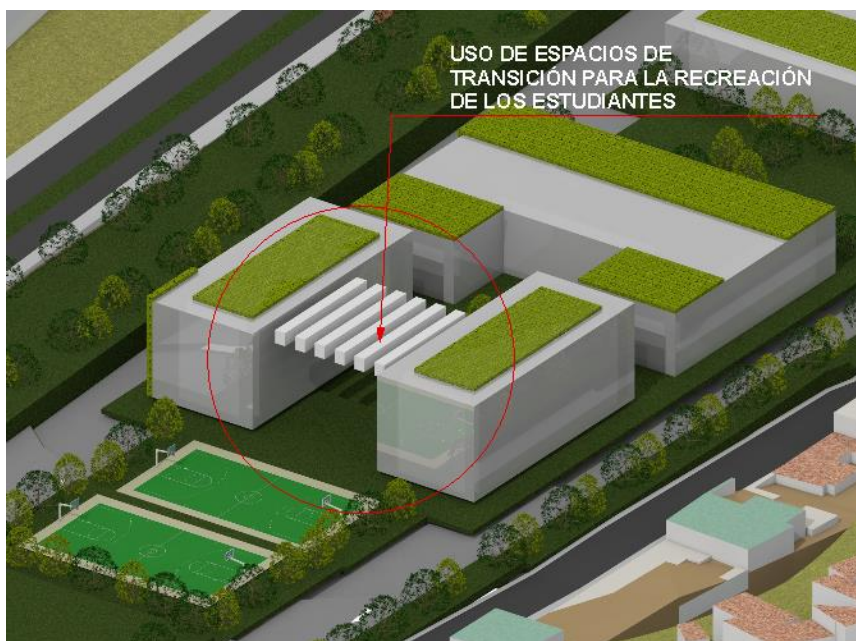
Figura 136. Esquema volumétrico de transición

11.5. Radiación: La presencia de radiación en la ciudad de Cusco es de 18rad que se considera un nivel muy alto, puesto que el terreno se encuentra con una altitud promedio de 3362 m.s.n.m, por lo que se tomara en cuenta el diseño de cobertura de espacios abiertos y exteriores. (2015)
